บทที่ 2

ผลการดำเนินการตามมาตรการลดผลกระทบสิ่งแวดล้อม

ตารางที่ 2.1 **สรุปผลการดำเนินการตามมาตรการลดผลกระทบสิ่งแวดล้อม โครงการ Zcape 3 Condominium ของนิติบุคคลอาคารชุด สคป 3 คอนโดมิเนียม**
ประจำเดือนกรกฎาคม– ธันวาคม 2566

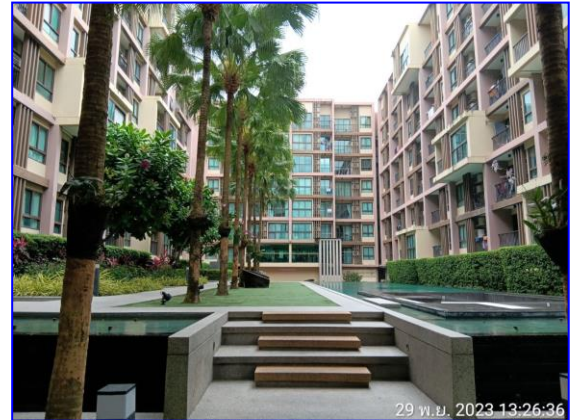
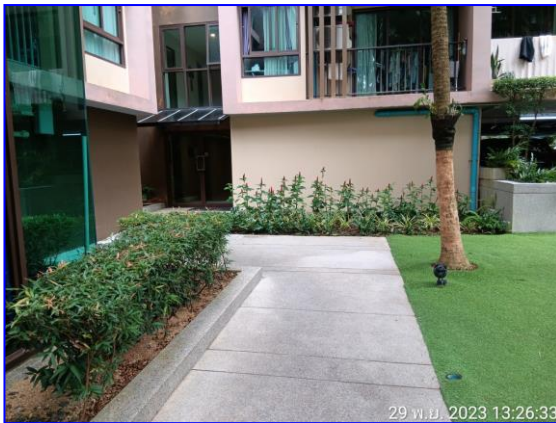
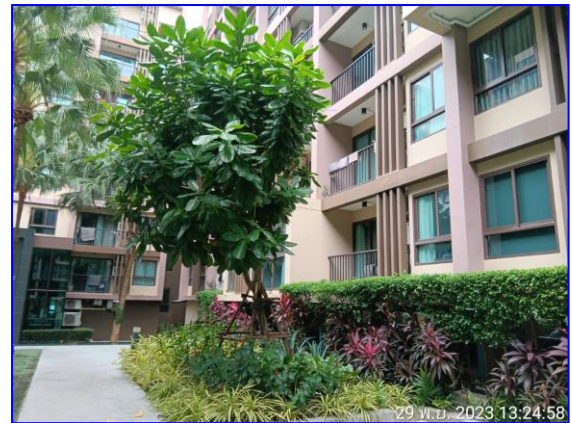
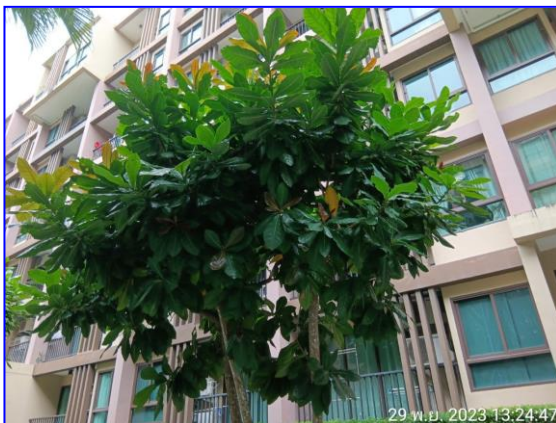
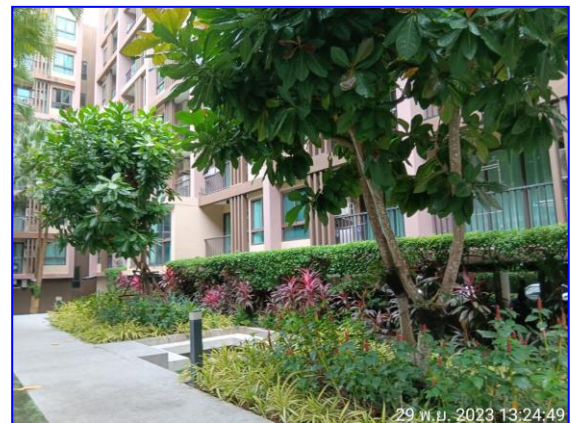
รูปที่ 2.1 พื้นที่สีเขียว

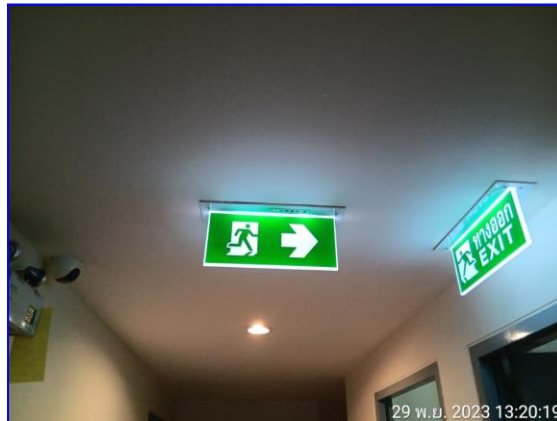
รูปที่ 2.2 ป้ายแสดงเส้นทางหนีไฟ

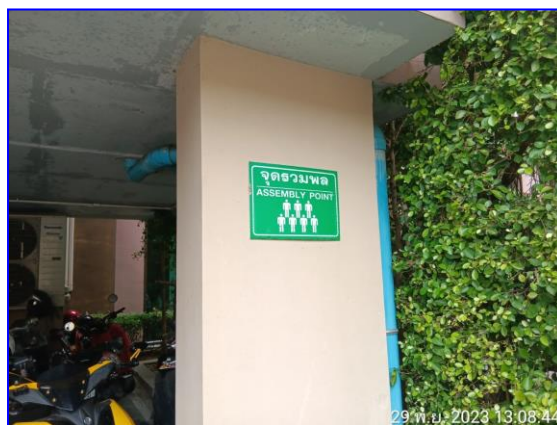
รูปที่ 2.3 จุดรวมพล

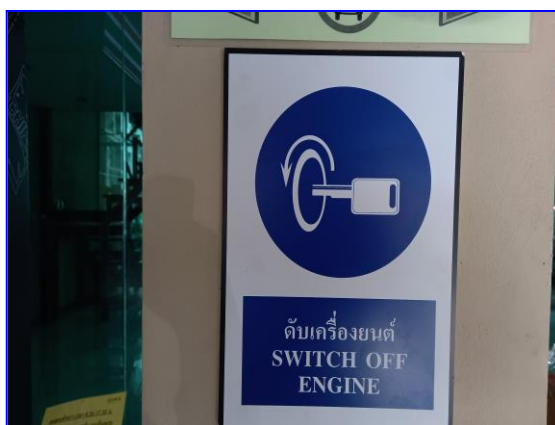
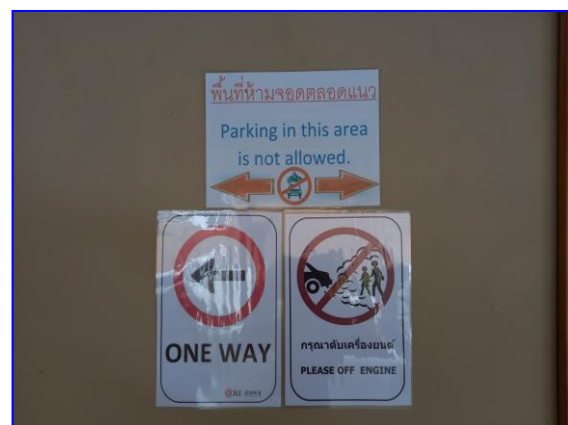
รูปที่ 2.4 ป้ายประชาสัมพันธ์ให้ดับเครื่องยนต์

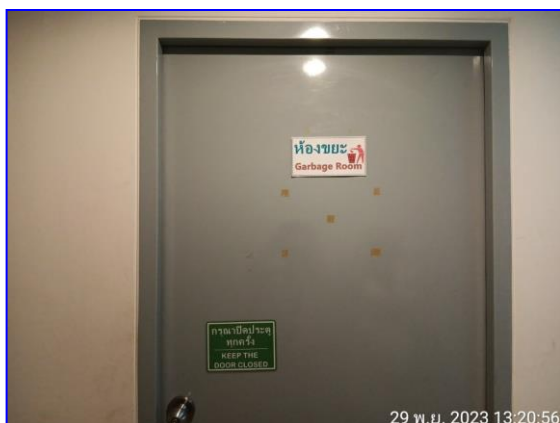
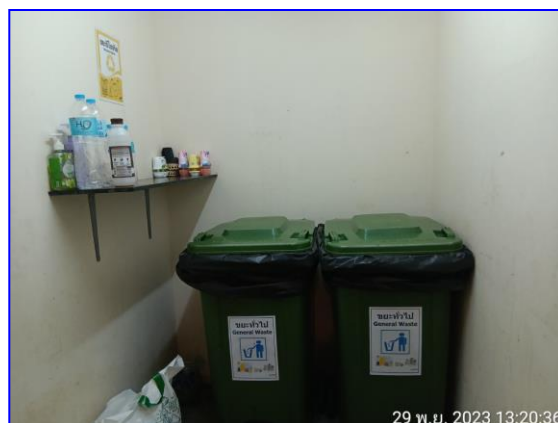
รูปที่ 2.12 ห้องพักขยะในแต่ละชั้น

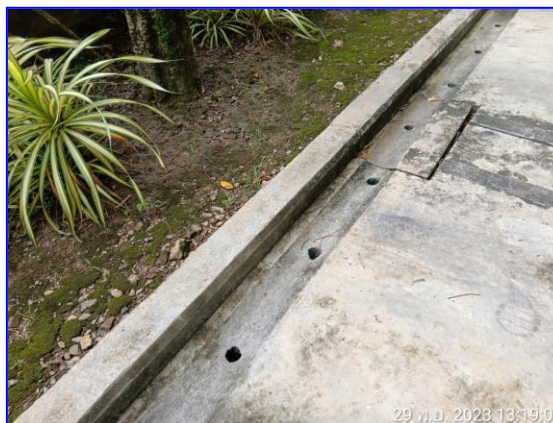
รูปที่ 2.15 หนองน้ำในเส้นทางระบายน้ำ

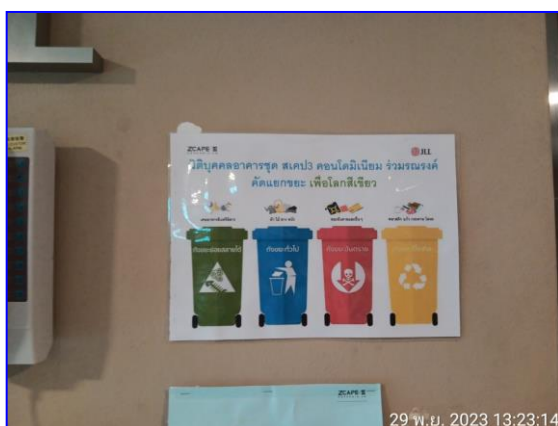
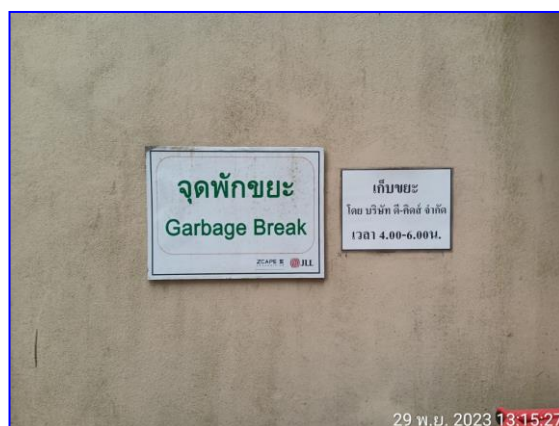
7. ระบบห้องพักขยะจะต้องเป็นระบบปิด	- ห้องพักขยะของแต่ละชั้นของโครงการเป็นระบบปิด (รูปที่ 2.11)	- ไม่พบปัญหา
8. ติดตั้งป้ายบอกระยะเวลาในการเก็บขนมูลฝอยไว้ที่ด้านหน้าห้องพักขยะแต่ละ ชั้น และห้องพักขยะรวม ให้เห็นได้อย่างชัดเจน	- โครงการได้ติดตั้งป้ายบอกระยะเวลาในการเก็บขนมูลฝอยไว้ที่ด้านหน้า ห้องพักขยะแต่ละชั้นได้อย่างชัดเจน (รูปที่ 2.19)	- ไม่พบปัญหา

รูปที่ 2.19 ป้ายแสดงประเภทถังขยะ และป้ายแสดงระยะเวลาในการเก็บขนขยะ

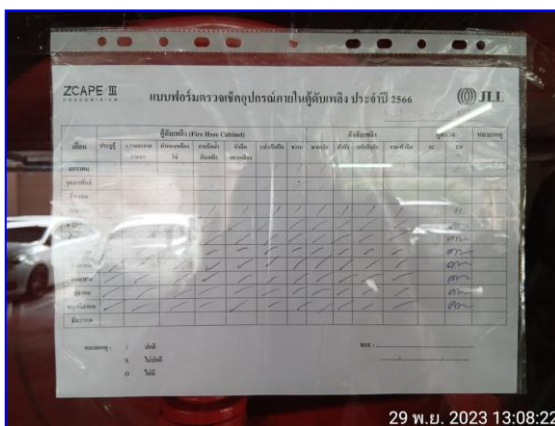
8. ตรวจสอบประสิทธิภาพของระบบสัญญาณเตือนภัยในโครงการ ให้สามารถ ใช้งานได้	- โครงการมีการตรวจสอบประสิทธิภาพของระบบสัญญาณเตือนภัยเป็น ประจำทุกเดือนให้สามารถใช้งานได้ (รูปที่ 2.27)	- ไม่พบปัญหา

รูปที่ 2.27 Checklist อุปกรณ์ดับเพลิง

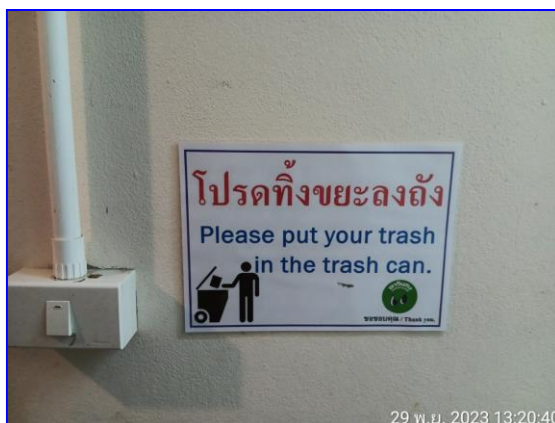
6. รณรงค์ให้ผู้พักขยะทิ้งขยะลงถังรองรับมูลฝอยที่โครงการจัดเตรียมให้เท่านั้น โดยแยกเป็นขยะเปียก ขยะแห้ง และขยะรีไซเคิล	- โครงการได้ติดตั้งป้ายรณรงค์ให้ทิ้งขยะลงถังรองรับมูลฝอยที่โครงการ จัดเตรียมให้เท่านั้น โดยแยกเป็นขยะเปียก ขยะแห้ง และขยะรีไซเคิล (รูปที่ 2.36)	- ไม่พบปัญหา

รูปที่ 2.36 ป้ายรณรงค์ทิ้งขยะลงถัง

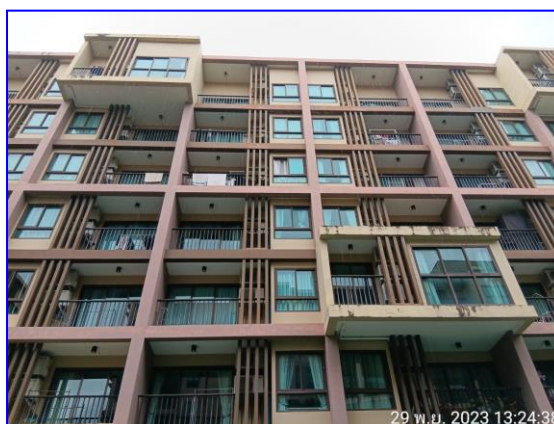
มาตรการป้องกันและ แก้ไขผลกระทบสิ่งแวดล้อม	รายละเอียดผลการปฏิบัติตามมาตรการ และประสิทธิภาพของการดำเนินการ	ปัญหา อุปสรรค และแนวทางการแก้ไข
4.4 สุขภาพ 4.4.7 อุบัติเหตุ (ต่อ) - จัดให้มีส่วนของระเบียงห้องชุดทุกห้อง ลักษณะเป็นเหล็กกล่องพ่นสี มีความสูงประมาณ 1.00 เมตร ซึ่งจะเห็นว่าระเบียงจะมีความแข็งแรง และทนทาน ไม่แตกหักง่าย ทนต่ออุณหภูมิสูง-ต่ำ และแรงกระแทกได้ดี เพื่อป้องกันอุบัติเหตุ	- ระเบียงห้องชุดของโครงการมีลักษณะเป็นเหล็กกล่องพ่นสี มีความสูงประมาณ 1.00 เมตร ซึ่งจะเห็นว่าระเบียงจะมีความแข็งแรง และทนทาน ไม่แตกหักง่าย ทนต่ออุณหภูมิสูง-ต่ำ และแรงกระแทกได้ดี เพื่อป้องกันอุบัติเหตุ (รูปที่ 2.37)	- ไม่พบปัญหา

รูปที่ 2.37 ระเบียงห้องพัก และทาสีอ่อนผนังอาคาร

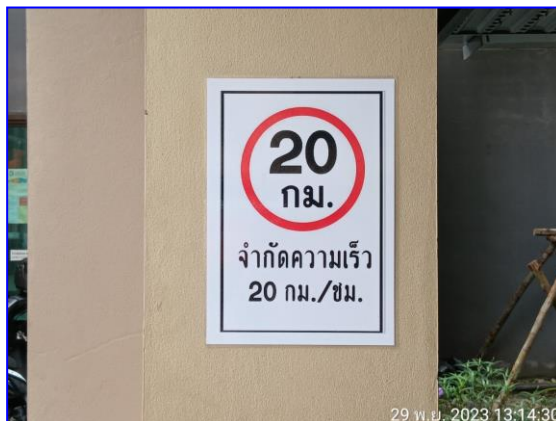
รูปที่ 2.47 ป้ายจำกัดความเร็วที่ 20 กม./ชม.

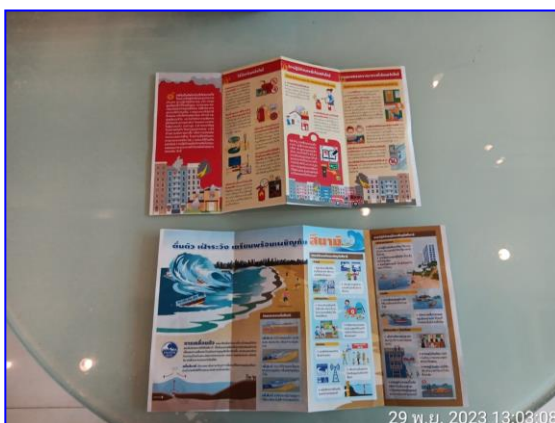
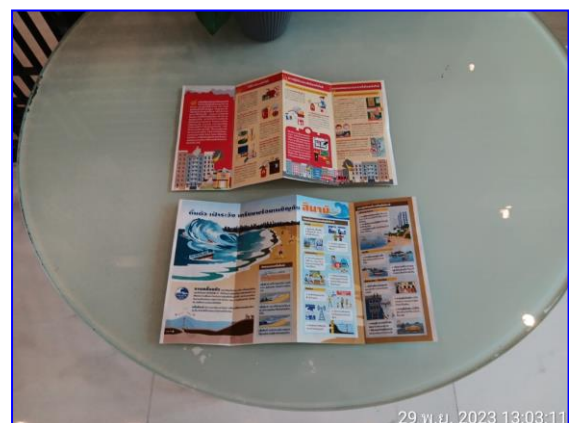
รูปที่ 5.52 แผ่นพับการปฏิบัติตัวเมื่อเกิดเหตุฉุกเฉิน
