5. ผลการดำเนินการตามมาตรการป้องกันและแก้ไขผลกระทบสิ่งแวดล้อม
ตารางที่ 2 เปรียบเทียบมาตรการป้องกันและแก้ไขผลกระทบสิ่งแวดล้อมที่กำหนดไว้ในรายงานการวิเคราะห์ผลกระทบสิ่งแวดล้อม
โครงการ U KHAOYAI HOTEL(ชื่อเดิม โรงแรม Magnolias4) ระยะเปิดดำเนินการ

แบบ ตต.3

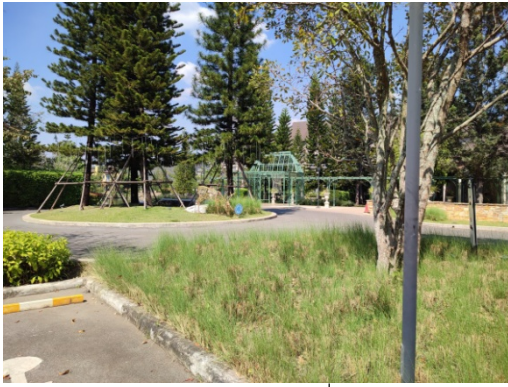
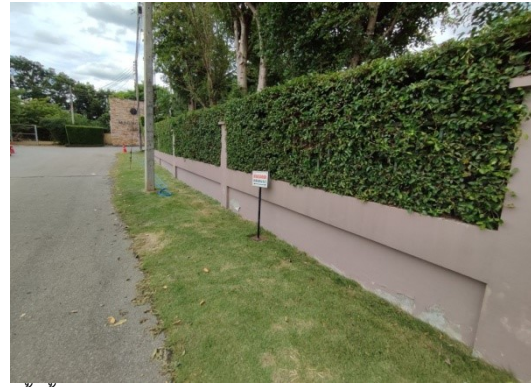
เงื่อนไขตามมาตรการป้องกันและแก้ไขผลกระทบสิ่งแวดล้อม	ผลการปฏิบัติตามมาตรการ	ปัญหา อุปสรรค และข้อเสนอแนะ	เอกสารอ้างอิง
1.ทรัพยากรสิ่งแวดล้อมทางกายภาพ 1.1 สภาพภูมิประเทศ 1. จัดให้มีเจ้าหน้าที่คอยดูแลต้นไม้และสวนหย่อมภายในพื้นที่โครงการให้มีสภาพดีอยู่เสมอ ตามมาตรการด้านสุนทรียภาพและทัศนียภาพ	มีเจ้าหน้าที่ดูแลสวนไว้เป็นอย่างดี ต้นไม้ภายในโครงการทั้งหมดเจริญเติบโตดี เพาะต้นกล้านำมาปลูกเพิ่มเติมและออกแบบการปลูกไว้อย่างสวยงาม	-	ภาพที่ 3-1

2. สำหรับแนวทางในการลดผลกระทบต่ออาคารข้างเคียง จะได้นำเสนอในหัวข้อผลกระทบด้านทัศนียภาพต่อไป	ผลกระทบด้านทัศนียภาพเป็นผลกระทบด้านบวก มีความกลมกลืนกับธรรมชาติดั้งเดิมที่เป็นลำห้วยและต้นไม้ริมห้วย	-	ภาพที่ 3-1

ภาพที่ 3-1 ปลุกต้นไม้เป็นแนวรั้วกันขอบเขตของโครงการ

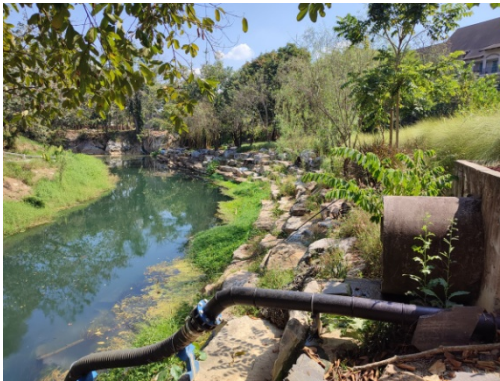
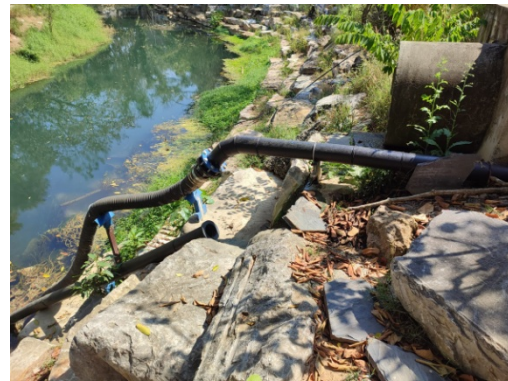
1.2 ดินและการชะล้างพังทลาย 1. จัดให้มีกำแพงกันดิน วัสดุผนังฉาบ) ผนังเรียบทำสี ทำ Strucco มีความสูง 1.5 เมตร และหนา 0.4 เมตร และราวกันตก วัสดุเหล็กกล่อง ทาสีกันสนิม และทำสีตามมาตรฐาน โครงการมีความสูง 1.05 เมตร โดยกำแพงกันดินนี้จะอยู่บริเวณพื้นที่สีเขียวของอาคาร B ด้านทิศเหนือติดกับลำตะคอง	กำแพงกันดินปัจจุบันเป็นวัสดุคอนกรีตเสริมเหล็กชั้นใต้ระดับที่ริมตลิ่งของห้วยลำตะคอง มีความลาดชันไม่เกิน 45 องศา สีที่ใช้เป็นสีธรรมชาติของหินอ่อนอยู่บริเวณริมพื้นที่สีเขียวของอาคาร B	-	ภาพที่ 3-2

2. จัดให้มีกำแพงกันดิน วัสดุผนังและ CAP ของกำแพงกั้นหินภูเขารธรรมชาติและขนาด มีความสูงตั้งแต่ 1.10-2.30 เมตรและหนา0.55 เมตร โดยกำแพงกันดินนี้จะอยู่บริเวณพื้นที่สีเขียวของอาคาร B ด้านทิศเหนือ ซึ่งติดกับลำตะคองและโดยรอบสระน้ำของโครงการ	กำแพงกันดินปัจจุบันเป็นวัสดุคอนกรีตเสริมเหล็กชั้นใต้ระดับที่ริมตลิ่งของห้วยลำตะคอง มีความลาดชันไม่เกิน 45 องศา สีที่ใช้เป็นสีธรรมชาติของหินอ่อนอยู่บริเวณริมพื้นที่สีเขียวของอาคาร B	-	ภาพที่ 3-2

ภาพที่ 3-2 กำแพงดินเป็นภูเขาธรรมชาติ ใช้หินอ่อนตัดก้อน ทำเป็นกำแพงดินมีความลาดเอียงไม่เกิน 45 องศา และบ่อบักน้ำก่อนระบายออก

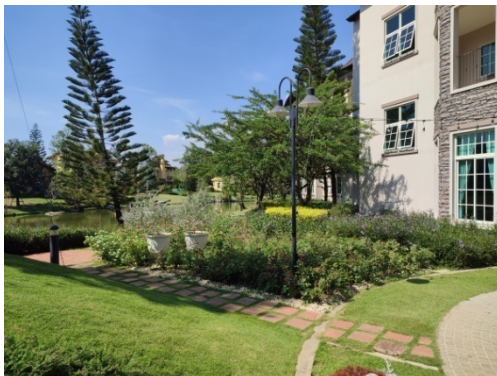
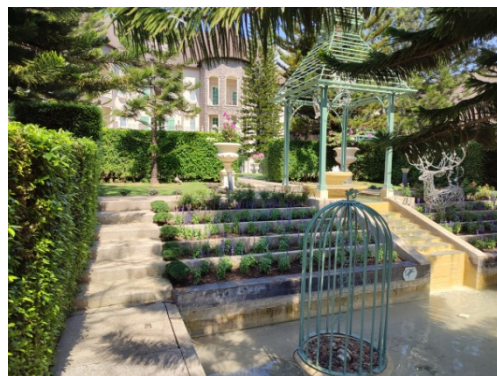
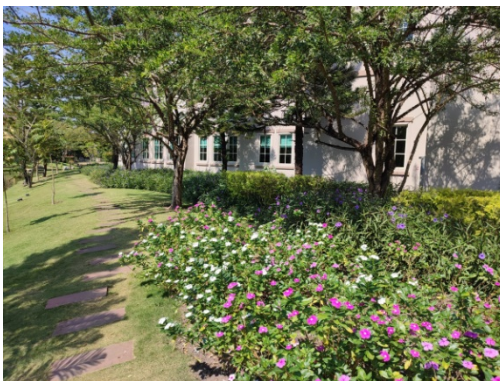
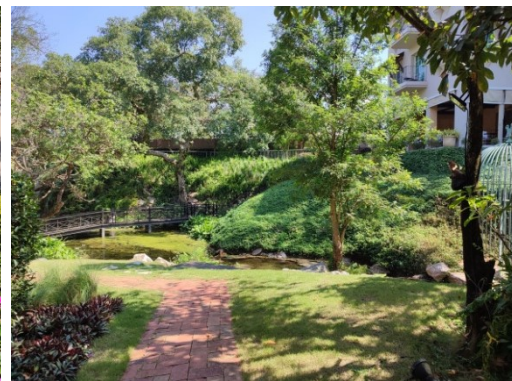
1.3 คุณภาพอากาศ 1. จัดให้มีพื้นที่สีเขียวตามแนวรั้วโครงการ เพื่อเป็นแนวกำบังความร้อนจากเครื่องปรับอากาศและเพื่อช่วยลดคาร์บอนมอนอกไซด์	มีพื้นที่สีเขียวตามแนวรั้วขอบเขตโครงการไว้แล้วอย่างหนาแน่น	-	ภาพที่ 3-3

4. รักษาสภาพธรรมชาติและดูแลต้นไม้ในโครงการให้ดีอยู่เสมอ เพื่อช่วยเป็นแนวป้องกันเสียงจากภายนอก	ดูแลต้นไม้และธรรมชาติโดยรอบไว้เป็นอย่างดี มีต้นไม้เป็นแนวป้องกันเสียงจากการจราจรภายนอกโครงการ	-	ภาพที่ 3-3

2. ปลูกต้นไม้และจัดภูมิสถาปัตยกรรมในพื้นที่โครงการเพื่อเป็นแนวป้องกันมิให้เศษตะกอนดินและป้องกันการไหลบ่าของน้ำลงสู่ลำตะคอง	ปลูกไว้แล้วทั้งไม้ยืนต้น ไม้พุ่มและไม้คลุมดิน	-	ภาพที่ 3-3

ภาพที่ 3-3 พื้นที่สีเขียวของโครงการ

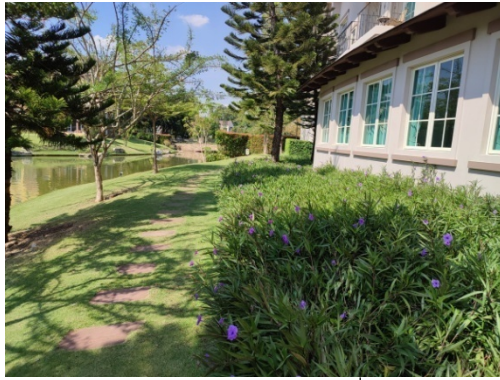
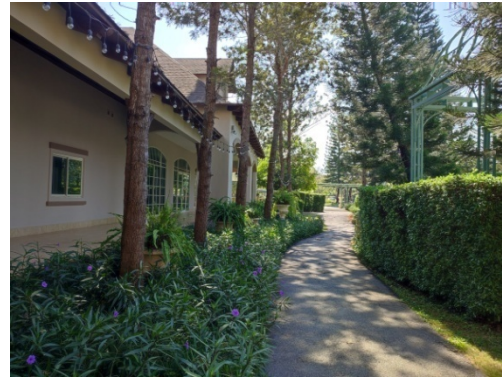
4. ดูแลระบบการระบายอากาศภายในอาคารอยู่เสมอ เปิดประตูอาคารบางจุดเพื่อให้อากาศถ่ายเทได้สะดวก	ประตูหน้าต่างอาคารเปิดไว้เสมอ สามารถระบายอากาศธรรมชาติพัดผ่านภายในอาคาร และภายในอาคารอากาศเย็นสบาย	-	ภาพที่ 3-4

ภาพที่ 3-4 ช่องเปิดระบายอากาศภายในอาคาร

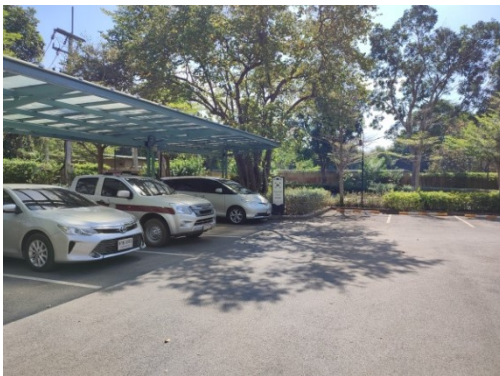
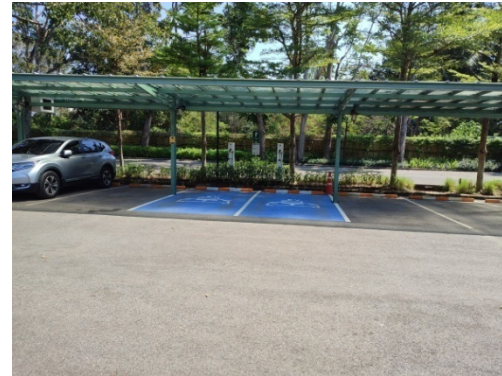
7. จัดให้มีพื้นที่สีเขียวรอบบริเวณลานจอดรถยนต์เพื่อทำหน้าที่ในการกรอง และดักจับสารมลพิษทางอากาศไม่ให้ออกสู่ภายนอกโครงการ	มีพื้นที่สีเขียวบริเวณรอบลานจอดรถไว้แล้ว	-	ภาพที่ 3-5

10. ห้ามวางป้ายหรือสิ่งปลูกสร้างอื่นบดบังหรือกีดขวางบริเวณช่องเปิดโล่งลานจอดรถยนต์	บริเวณลานจอดรถยนต์ไม่มีสิ่งปลูกสร้างอื่น และจำนวนที่จอดรถคงเดิม	-	ภาพที่ 3-5

ภาพที่ 3-5 บริเวณพื้นที่จอดรถไม่มีกิจกรรมอื่นที่ทำให้ที่จอดรถลดลง

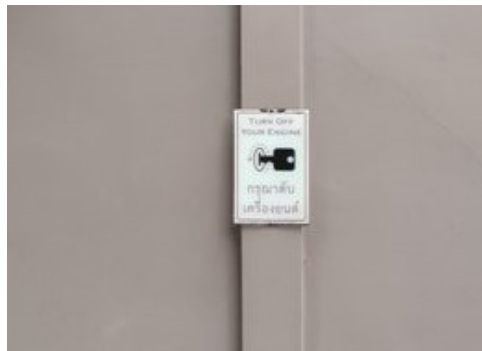
8. ติดป้ายห้ามติดเครื่องยนต์ทิ้งไว้บริเวณลานจอดรถยนต์ โดยดับเครื่องยนต์ทันทีเมื่อจอดรถแล้ว	ติดป้ายดับเครื่องยนต์ที่บริเวณที่จอดรถไว้แล้ว	-	ภาพที่ 3-6
9. ติดป้ายจำกัดความเร็วรถที่เข้า-ออกมีความเร็วไม่เกิน 30 กม./ชม. และคันสะดุดเพื่อลดความเร็วและป้องกันการพังกระเจาของฝุ่นอันเนื่องจากถนน	ติดป้ายจำกัดความเร็วไว้บริเวณทางเข้าโครงการเพื่อให้รถชะลอตัวในการเลี้ยวเข้าโครงการ	-	ภาพที่ 3-7

ภาพที่ 3-6 ป้ายเตือนให้ดับเครื่องยนต์ในพื้นที่จอดรถ

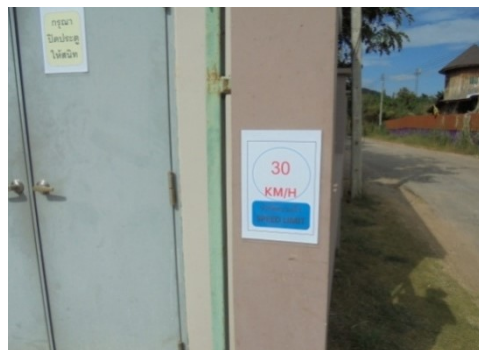
1.4 เสียงและการสั่นสะเทือน			
1. จำกัดความเร็วรถ ขณะแล่นเข้า-ออกพื้นที่โครงการให้มีความเร็วไม่เกิน 30 กม./ชม.	มีป้ายจำกัดความเร็วไว้แล้ว	-	ภาพที่ 3-7
2. ทำป้ายประกาศให้ดับเครื่องยนต์ทันทีเมื่อจอดรถ	มีป้ายให้ดับเครื่องยนต์ไว้แล้ว	-	ภาพที่ 3-6

2. จำกัดความเร็วรถที่จะเข้า-ออกโครงการให้มีความเร็วไม่เกิน 30 กม./ชม. และจัดให้มีคันชะลอบริเวณทางเข้า-ออกโครงการเพื่อชะลอความเร็วของรถยนต์และลดอุบัติเหตุจากผู้สัญจร	ใช้ความเร็วต่ำไว้แล้ว เนื่องจากไม่สามารถขับรถเร็วภายในโครงการได้	-	ภาพที่ 3-7

ภาพที่ 3-7 ป้ายจำกัดความเร็วติดไว้บริเวณทางวิ่งรถทางเข้า-ออกโครงการ

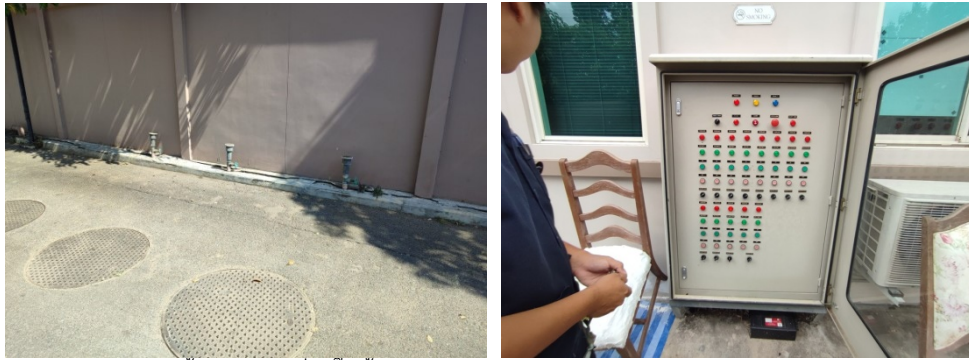
1.6 การจัดการน้ำเสีย 1. จัดให้มีระบบบำบัดน้ำเสียรวม ชนิดเติมอากาศ จำนวน 1 ชุด รองรับน้ำเสียได้ 70 ลบ.ม./วัน น้ำเสียที่ผ่านการบำบัดจะไหลเข้าสู่ถังเก็บน้ำหลังบำบัดเพื่อเติมโอโซนซึ่งสามารถบำบัดจนได้คุณภาพน้ำทิ้งก่อนนำไปรดน้ำต้นไม้ ภายในโครงการและบางส่วนจะไหลลงสู่บ่อซึมในพื้นที่โครงการ และระบบบำบัดน้ำเสียแบบเติมอากาศสำหรับน้ำเสียจากห้องพักรวมจำนวน 1 ชุด ความจุ 0.6 ลบ.ม.	โครงการจัดระบบบำบัดน้ำเสียรวมไว้ภายในโครงการตามที่กำหนดไว้อย่างเคร่งครัด	-	ภาพที่ 3-8

6. จัดให้มีเจ้าหน้าที่ที่มีความรู้คอยดูแลระบบบำบัดน้ำเสียของโครงการให้ใช้งานได้อย่างมีประสิทธิภาพ	ดูแลระบบบำบัดน้ำเสียไว้แล้วอย่างมีประสิทธิภาพ	-	ภาพที่ 3-8

9. ตรวจสอบดูแลฝาบ่อและส่วนที่ต้องเข้าไปดูแลและซ่อมแซมระบบให้อยู่ในสภาพที่ปิดมิดชิดตลอดเวลา เพื่อลดละอองน้ำเสียและกลิ่นเหม็นออกจากระบบบำบัด	ฝาบ่อบำบัดน้ำเสียเป็นฝาเหล็ก ปิดมิดชิดตลอดเวลาไม่มีกลิ่นละอองน้ำเสีย	-	ภาพที่ 3-8

11. จัดให้มีการสำรวจเครื่องเติมอากาศในระบบบำบัดน้ำเสียอีก 1 ชุด ไว้ในห้องสำนักงาน เพื่อใช้เปลี่ยนเครื่องเติมอากาศที่เสียหายทันที โดยไม่ต้องมีการพักเดินระบบนาน จนทำให้เกิดปัญหาน้ำเสียที่ไม่ได้บำบัดระบายลงสู่ท่อระบายน้ำสาธารณะ	จัดอุปกรณ์สำรวจสำหรับเครื่องเติมอากาศไว้แล้ว ขณะซ่อมบำรุงจะมีการใช้งานได้อย่างต่อเนื่อง	-	ภาพที่ 3-8

ภาพที่ 3-8 บริเวณบ่อบำบัดน้ำเสีย และเครื่องปั้มน้ำสำรองภายในบ่อเดิมอากาศ การตรวจเช็คการทำงานของระบบบำบัดน้ำเสีย

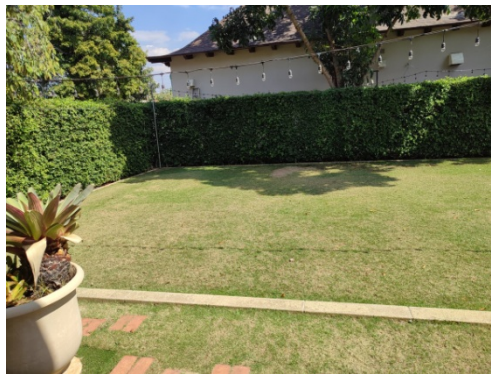
2. จัดให้มีการกำจัดก๊าซมีเทนที่เกิดขึ้นจากระบบบำบัดน้ำเสียรวมปริมาณ 1.84 ลบ.ม./วัน โดยใช้เมทิลโลโทรฟแบคทีเรียในดินของพื้นที่สีเขียวอาคาร B บริเวณด้านทิศตะวันออกของโครงการซึ่งอยู่เหนือระบบบำบัดน้ำเสียรวมมีพื้นที่ 140 ตร.ม.ในการบำบัด	จัดบริเวณพื้นที่สีเขียวด้านข้างระบบบำบัดน้ำเสียในการบำบัดมีเทนที่เกิดขึ้นไว้แล้ว	-	ภาพที่ 3-9

12. จัดให้มีพื้นที่สีเขียวบริเวณใกล้กับระบบบำบัดน้ำเสียรวมของโครงการเพื่อช่วยลดซับและป้องกันกลิ่นอันไม่พึงประสงค์ต่อผู้ใช้บริการภายในโครงการ	มีพื้นที่สีเขียวใกล้กับระบบบำบัดน้ำเสียรวมแล้ว และไม่มีกลิ่นเหม็นของระบบบำบัดน้ำเสีย	-	ภาพที่ 3-9

ภาพที่ 3-9 บริเวณพื้นที่สีเขียวสำหรับบำบัดก๊าซมีเทน

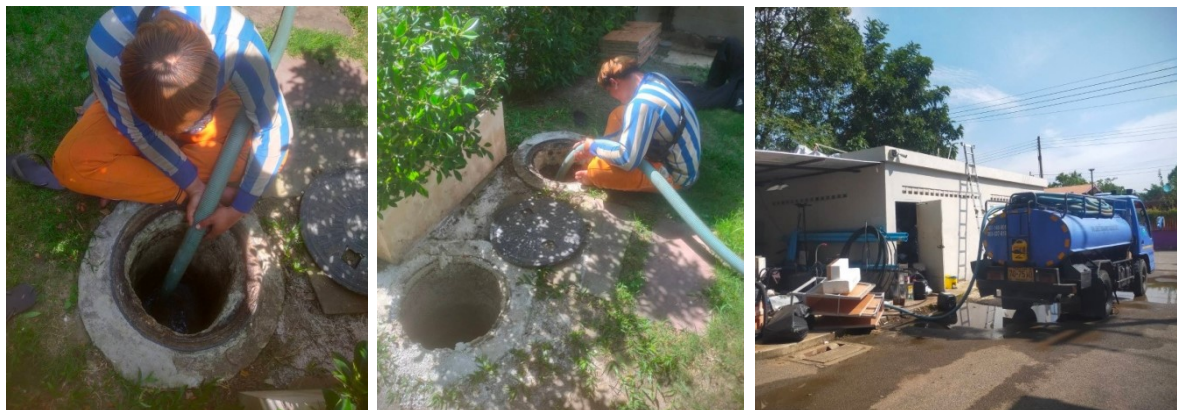
4. จัดให้มีการสูบน้ำจากตะกอนออกจากถังแยกตะกอนทุก 1 ปี	สูบน้ำจากถังแยกตะกอนไปกำจัดโดยรถสูบน้ำของปี 66	-	ภาพที่ 3-10
5. จัดให้มีเจ้าหน้าที่ที่มีความรู้คอยดูแลระบบบำบัดน้ำเสียของโครงการให้ใช้งานได้อย่างมีประสิทธิภาพ	เจ้าหน้าที่ผ่านช่างของโครงการมีความรู้ในการดูแลระบบบำบัดน้ำเสียเป็นอย่างดี	-	ภาพที่ 3-8

2. จัดให้มีการสูบน้ำจากตะกอนออกจากถังแยกกากตะกอนทุก ๆ 1 ปี	สูบน้ำจากถังแยกตะกอนไปกำจัดโดยรถสูบน้ำของปี 65	-	ภาพที่ 3-10
3. จัดให้มีการกำจัดก๊าซมีเทนที่เกิดขึ้นจากระบบบำบัดน้ำเสียรวมปริมาณ 1.84 ลบ.ม./วัน โดยใช้เมทิลโอโทรฟแบบคทีเรียในดินของพื้นที่สีเขียวอาคาร B บริเวณด้านทิศตะวันออกของโครงการซึ่งอยู่เหนือระบบบำบัดน้ำเสียรวมมีพื้นที่ 140 ตร.ม. ในการบำบัด	จัดบริเวณพื้นที่สีเขียวด้านข้างระบบบำบัดน้ำเสียในการบำบัดมีเทนที่เกิดขึ้นไว้แล้ว	-	ภาพที่ 3-9

ภาพที่ 3-10 สูบตะกอนไขมันออกจากถังแยกตะกอน

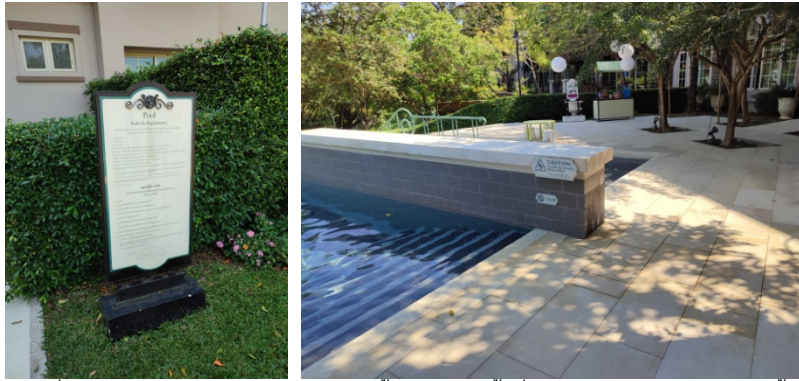
13. จัดให้มีผู้ควบคุมดูแล ซึ่งผ่านการฝึกอบรมการดูแลคุณภาพน้ำในสระว่ายน้ำตามหลักสุขาภิบาลสิ่งแวดล้อมเพื่อให้มีความรู้เกี่ยวกับการควบคุมน้ำ และการดูแลรักษาสระว่ายน้ำดังนี้ <ul style="list-style-type: none"> - จัดให้มีการจัดและควบคุมคุณภาพน้ำให้อยู่ในเกณฑ์มาตรฐาน - บริเวณโดยรอบสระว่ายน้ำโดยเฉพาะทางเข้าสระว่ายน้ำต้องมีที่หรือบริเวณสำหรับล้างหรือเก็บรองเท้า - จัดให้มีการเก็บตัวอย่างเพื่อตรวจวิเคราะห์คุณภาพน้ำ ตามเกณฑ์มาตรฐาน ต้องเก็บอย่างน้อย 2 จุด โดยจากส่วนลึกและส่วนตื้นขณะที่มีผู้ใช้สระว่ายน้ำมากที่สุด - จัดให้มีเครื่องมือสำหรับตรวจวิเคราะห์คุณภาพน้ำ(pH Meter , Free and Total Chlorine Test Kit) ไว้ประจำโครงการ รวมทั้งบันทึกผล 	เจ้าหน้าที่ฝ่ายช่างควบคุมคุณภาพน้ำในสระว่ายน้ำของโครงการเป็นประจำทุกวันได้แก่ค่า pH Residual Chlorine ให้อยู่ในเกณฑ์มาตรฐานทุกวัน บริเวณรอบสระว่ายน้ำมีทางเข้าและมีที่สำหรับล้างและเก็บรองเท้าไว้แล้ว มีการตรวจคุณภาพน้ำเป็นประจำ 2 จุดที่ส่วนลึกและส่วนตื้น มีเครื่องตรวจวิเคราะห์ไว้แล้วเป็น pH Meter , Free and Total Chlorine Test Kit	-	ภาพที่ 3-12

ภาพที่ 3-12 ป้ายกฎระเบียบการใช้สระว่ายน้ำ ป้ายระวังพื้นลื่น และป้ายความลึกสระว่ายน้ำ

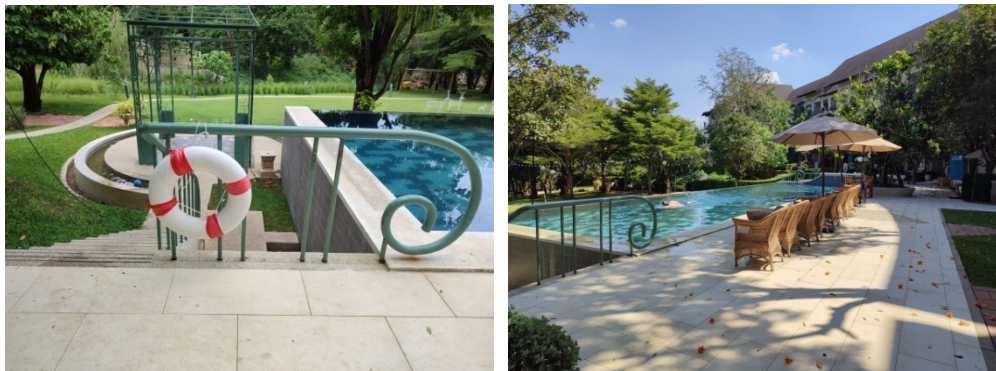
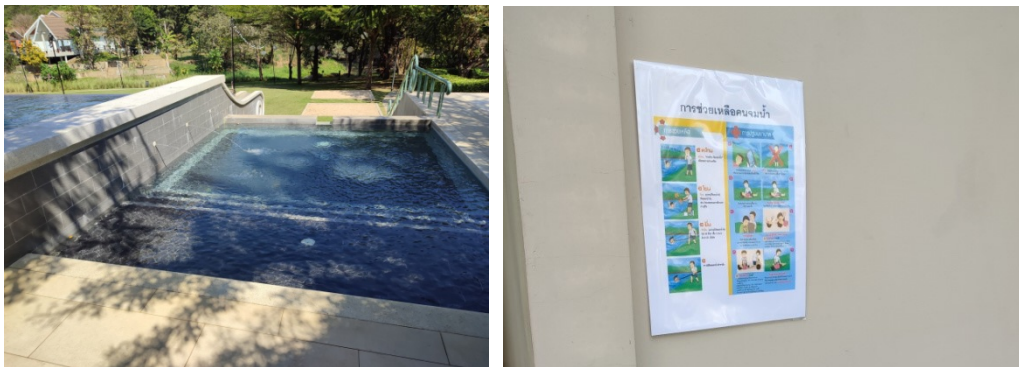
เงื่อนไขตามมาตรการป้องกันและแก้ไขผลกระทบสิ่งแวดล้อม	ผลการปฏิบัติตามมาตรการ	ปัญหา อุปสรรค และข้อเสนอแนะ	เอกสารอ้างอิง
<p>การวิเคราะห์</p> <ul style="list-style-type: none"> - ต้องดูแลรักษาเครื่องกรองน้ำ ตามระยะเวลาที่สมควรเพื่อให้ทำงานได้อย่างมีประสิทธิภาพ - บริเวณโดยรอบสระว่ายน้ำ ต้องสะอาดและไม่มีคราบตะไคร่น้ำ - ถ้ามีการเปิดใช้สระว่ายน้ำในเวลากลางคืน ต้องมีไฟฟ้าสำหรับส่องสว่างเพียงพอ - ต้องมีป้ายแสดงวิธีการปฐมพยาบาลหรือวิธีการช่วยคนจมน้ำในตำแหน่งที่มองเห็นได้ชัดเจนบริเวณสระว่ายน้ำ - ต้องมีป้ายแสดงบริเวณหรือความลึกที่มองเห็นได้ชัดเจน บริเวณสระว่ายน้ำ - มีอุปกรณ์ในการช่วยชีวิตประจำสระว่ายน้ำ ได้แก่ ไม้ช่วยชีวิต ห่วงชูชีพ เครื่องหายใจ ห้องปฐมพยาบาลหรือชุดปฐมพยาบาลเป็นต้น และมีการฝึกซ้อมการใช้งาน - มีโทรศัพท์พร้อมติดหมายเลขโทรศัพท์ที่สำคัญในตำแหน่งที่มองเห็นได้ชัดเจนบริเวณสระว่ายน้ำ 	<p>ดูแลรักษาเครื่องกรองน้ำไว้แล้วสามารถกรองน้ำสระได้ใสสะอาด</p> <p>รอบสระว่ายน้ำเป็นทางเดินสะอาดไม่มีตะไคร่น้ำ</p> <p>เวลากลางคืนมีไฟฟ้าส่องสว่างบริเวณสระว่ายน้ำเพียงพอ</p> <p>ติดป้ายวิธีการปฐมพยาบาลคนจมน้ำไว้บริเวณสระว่ายน้ำแล้วและสามารถมองเห็นได้ชัดเจน</p> <p>มีป้ายบอกความลึกน้ำไว้ชัดเจน</p> <p>เตรียมอุปกรณ์ช่วยชีวิตไว้แล้ว เช่นห่วงชูชีพ เป็นต้น</p> <p>มีเบอร์โทรศัพท์ที่สำคัญไว้แล้ว</p>	-	<p>ภาพที่ 3-13</p> <p>ภาพที่ 3-12</p> <p>ภาพที่ 3-13</p>

ภาพที่ 3-13 สระว่ายน้ำอุปกรณ์ช่วยชีวิต ทางเดิน และป้ายวิธีการช่วยชีวิตคนจมน้ำ

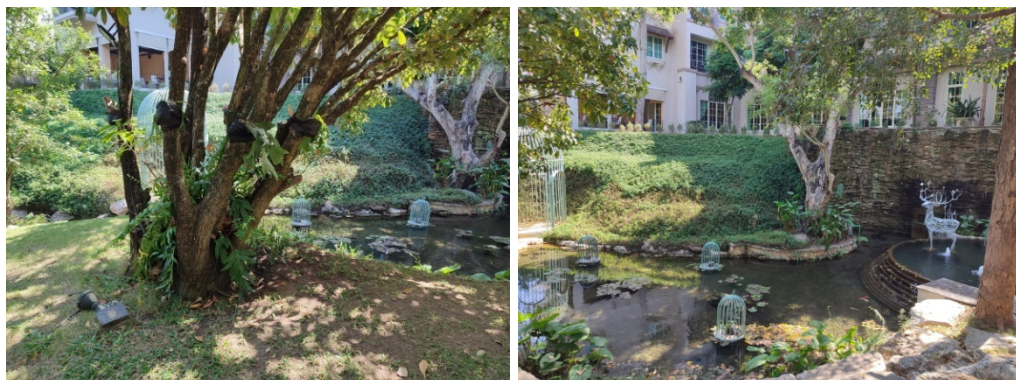
ภาพที่ 3-14 อนุรักษ์ไม้ยืนต้นขนาดใหญ่ไว้ในโครงการ

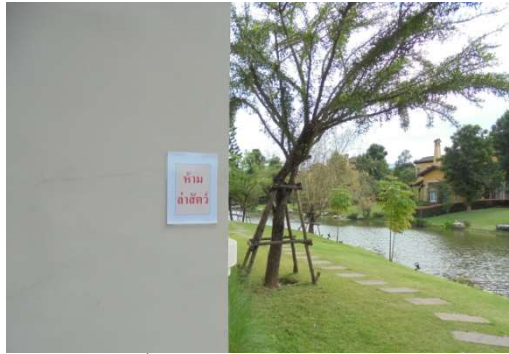
<p>2.ทรัพยากรชีวภาพ</p> <p>2.1 สิ่งมีชีวิตบนบก</p> <p>1. โครงการมีการอนุรักษ์ไม้ยืนต้นขนาดใหญ่ในพื้นที่โครงการไว้ ได้แก่ ต้นยางนา ไม้มะขาม ไทร เป็นต้น</p>	อนุรักษ์ไม้ยืนต้นขนาดใหญ่ไว้ภายในโครงการแล้ว	-	ภาพที่ 3-14
<p>2. ติดตั้งป้ายประกาศเตือน ห้ามจับ ล่า หรือพยายามล่าสัตว์ทุกประเภทภายในพื้นที่โครงการฝ่าฝืนจะทำการลงโทษตามกฎหมาย</p>	ติดป้ายห้ามล่าสัตว์ไว้แล้ว	-	ภาพที่ 3-15

ภาพที่ 3-15 ติดป้ายห้ามล่าสัตว์ไว้แล้ว

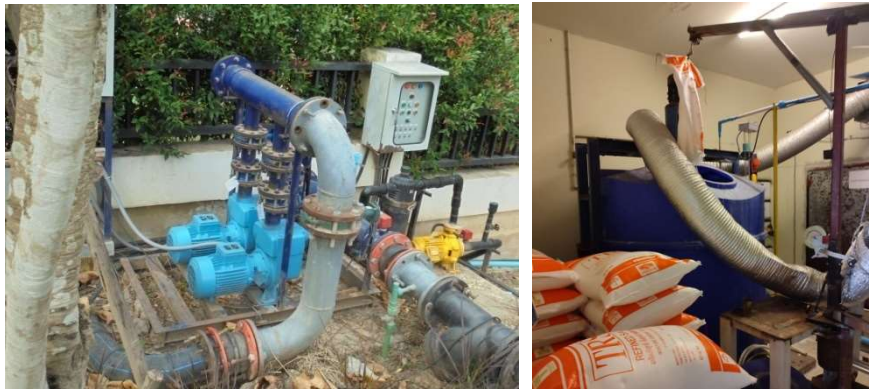
3.คุณค่าการใช้ประโยชน์ของมนุษย์			
3.1 การใช้น้ำ			
1. ตรวจสอบคุณภาพและบำรุงรักษาระบบการผลิตน้ำประปาให้มีคุณภาพและสภาพดีอยู่เสมอหากพบว่าการชำรุดให้รีบแก้ไขทันทีตลอดระยะเวลาดำเนินการ	ดูแลด้านการผลิตน้ำประปาไว้อย่างมีคุณภาพ	-	ภาพที่ 3-16

ภาพที่ 3-16 ระบบผลิตน้ำประปาของโครงการ

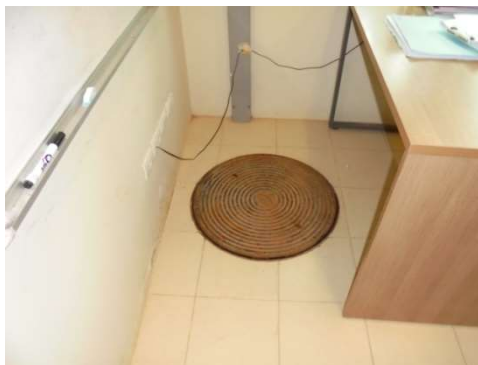
2. สำรองน้ำใช้ในโครงการตามที่ได้ออกแบบไว้ โดยให้มีถังเก็บน้ำใต้ดิน 1 ถัง ความจุรวม 154 ลบ.ม. สำหรับน้ำใช้ทั่วไป ซึ่งสามารถสำรองน้ำใช้ทั่วไป ได้นาน 1.8 วัน และจัดเก็บน้ำดับเพลิง ความจุรวม 315 ลบ.ม.สำหรับสำรองน้ำดับเพลิง สามารถสำรองน้ำได้นาน 1.11 ชั่วโมง	มีถังเก็บน้ำใต้ดินไว้แล้ว และสามารถสำรองน้ำใช้และน้ำดับเพลิงได้อย่างเพียงพอ	-	ภาพที่ 3-17

5. ฝาปิดถังเก็บน้ำใต้ดิน ต้องมีฝาปิดมิดชิด และยกสูงจากพื้นดิน เพื่อป้องกันการปนเปื้อนของน้ำภายนอกเข้าสู่ถังเก็บน้ำทางฝาปิดได้	ฝาปิดน้ำใต้ดินเป็นฝาปิดมิดชิด ไม่เป็นฝายกสูง	-	ภาพที่ 3-17

ภาพที่ 3-17 ฝาท่อส่งน้ำใต้ดิน

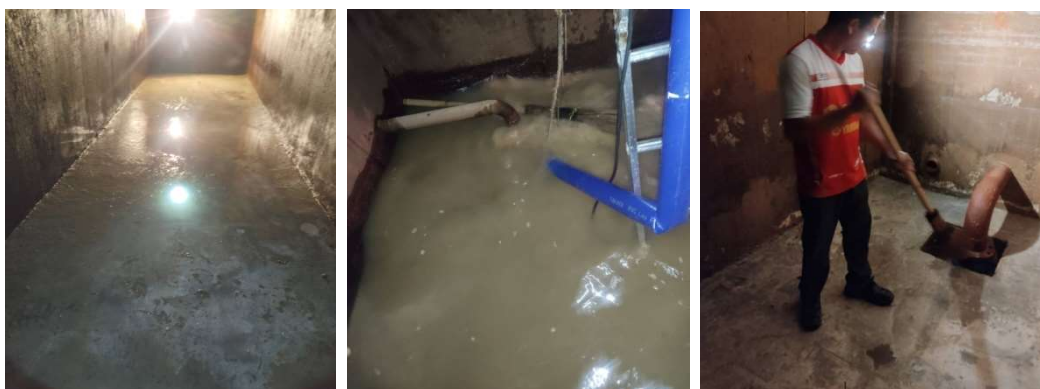
4. ตรวจสอบโครงสร้างถังเก็บน้ำใต้ดิน ให้มีความมั่นคงแข็งแรง ไม่มีรอยร้าวและรอยร้าว ที่จะทำให้เกิดการปนเปื้อนของน้ำภายนอกเข้าสู่ถังเก็บน้ำได้ ตลอดระยะเวลาดำเนินการ	ถังน้ำใต้ดินอยู่ในสภาพดี ไม่มีรอยแตกร้าว และปัจจุบันไม่มีการปนเปื้อนจากน้ำภายนอก	-	ภาพที่ 3-18

11. รณรงค์ให้ผู้ใช้บริการและเจ้าหน้าที่ของโครงการมีการใช้น้ำอย่างประหยัด	พนักงานทุกคนและผู้มาใช้บริการใช้น้ำอย่างประหยัด	-	-
12. จัดให้มีการล้างทำความสะอาดถังเก็บน้ำสำรองของโครงการทุก 3 เดือน	ล้างถังสำรองน้ำไว้แล้ว	-	ภาพที่ 3-18

ภาพที่ 3-18 ล้างถังสำรองน้ำใต้ดิน

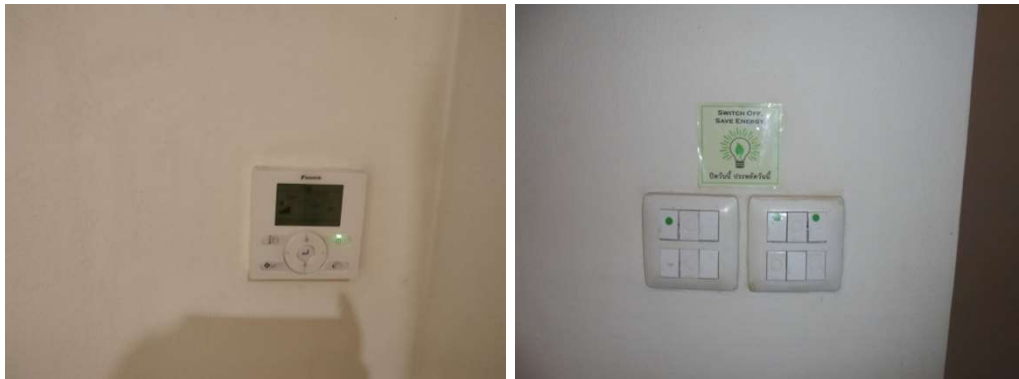
3. จัดให้มีสวิตช์ไฟแยกออกจากกัน เพื่อให้สามารถเปิด-ปิดได้เฉพาะจุดเพื่อเป็นการประหยัดพลังงาน	หลอดไฟสามารถเปิดเฉพาะจุดได้ทั้งหมด	-	ภาพที่ 3-19
4. เลือกใช้โคมไฟที่มีแผ่นสะท้อนแสง เพื่อช่วยให้แสงสว่างจากหลอดไฟกระจายได้อย่างเต็มประสิทธิภาพ	ใช้โคมไฟที่มีแผ่นสะท้อนแสงไว้แล้ว	-	ภาพที่ 3-33

เงื่อนไขตามมาตรการป้องกันและแก้ไขผลกระทบสิ่งแวดล้อม	ผลการปฏิบัติตามมาตรการ	ปัญหา อุปสรรค และข้อเสนอแนะ	เอกสารอ้างอิง
6. จัดให้มีพื้นที่สีเขียวแบบยั่งยืนรอบอาคารโครงการ ซึ่งนอกจากจะให้ความร่มรื่นและเกิดทัศนียภาพที่ดีแล้ว ยังส่งผลให้เกิดการระบายอากาศและระบายความร้อนได้ดี ช่วยบดบังแสงแดด และการดูดซับและถ่ายเทพลังงานความร้อนเข้าสู่ตัวอาคารอีกด้วย ซึ่งการปลูกต้นไม้ขนาดใหญ่ การปลูกพืชคลุมดิน จะช่วยลดความร้อนและเพิ่มความชื้นให้กับดิน ทำให้อากาศเย็นขึ้น	พื้นที่สีเขียวรอบ ๆ อาคาร ทำให้ภายในอาคารมีความเย็นสบาย มีทัศนียภาพที่สวยงามและเปิดช่องระบายอากาศ สามารถมีลดพัดตามทิศทางที่ห้วยลำตะคองเข้าสู่ภายในอาคารลดความร้อน และต้นไม้ช่วยเพื่อความชุ่มชื้นให้กับพื้นที่โครงการได้เป็นอย่างดี	-	ภาพที่ 3-44
มาตรการที่เจ้าของโครงการรณรงค์ให้ผู้พักอาศัยปฏิบัติ 1. ประชาสัมพันธ์ให้ผู้พักอาศัยปรับระดับอุณหภูมิภายในห้องให้พอเหมาะประมาณ 25-26 องศาเซลเซียส	รณรงค์ให้ผู้พักอาศัยปรับระดับอุณหภูมิเครื่องปรับอากาศไว้ที่ 26 องศาเซลเซียส	-	ภาพที่ 3-19

2. รณรงค์ให้ผู้พักแรมภายในโครงการใช้ไฟฟ้าอย่างประหยัด และติดป้ายประชาสัมพันธ์ไว้ตามจุดต่าง ๆ เช่น ปิดไฟทุกครั้งหลังใช้งาน การขึ้นลง 1-2 ชั้น กรุณาใช้บันได เป็นต้น เพื่อเตือนให้ประหยัดพลังงาน	ติดป้ายรณรงค์ไว้แล้วภายในอาคาร	-	ภาพที่ 3-19

ภาพที่ 3-19 ป้ายรณรงค์ให้ประหยัดพลังงาน ตั้งอุณหภูมิเครื่องปรับอากาศ 25-26 องศาเซลเซียส ปิดไฟดวงที่ไม่ใช้งาน

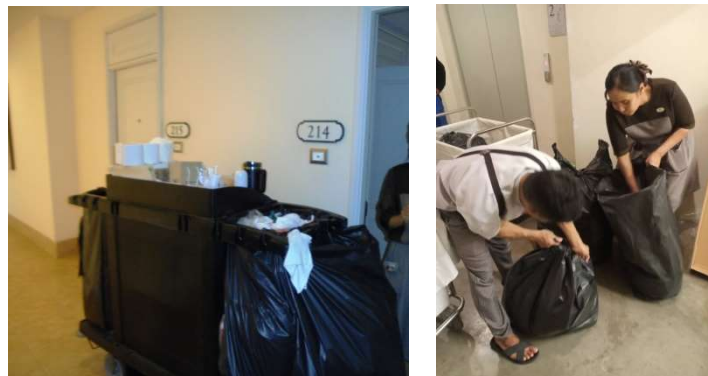
3.3 การจัดการขยะ 1. จัดให้มีถังขยะรองรับภายในห้องพักขยะรวม ห้องอาหาร โถงทางเดิน โถงลิฟต์ พื้นที่สำนักงานและพื้นที่ใช้สอยส่วนกลางให้เพียงพอต่อการรองรับขยะที่เกิดขึ้น	มีถังขยะภายในห้องพักขยะรวม ห้องอาหาร โถงทางเดิน โถงลิฟต์ ห้องน้ำ สำนักงานไว้อย่างเพียงพอ	-	ภาพที่ 3-20

5. ให้แม่บ้านทำการรวบรวมขยะจากห้องพักแต่ละชั้นหลังเวลา 11.00-14.00 น.ซึ่งเป็นช่วงนอกเวลาเร่งด่วนที่ผู้พักแรมจะใช้ลิฟต์และจะออกจากโครงการ	แม่บ้านรวบรวมมูลฝอยในช่วงเวลา 12-13 น.เป็นเวลาที่มีการเช็คเข้าที่ออกจากโรงแรม	-	ภาพที่ 3-20

ภาพที่ 3-20 ถึงขยะภายในโครงการและการคัดแยกมูลฝอยของแม่บ้านและจัดเก็บนำไปไว้ที่ห้องพักรวมมูลฝอยรวม

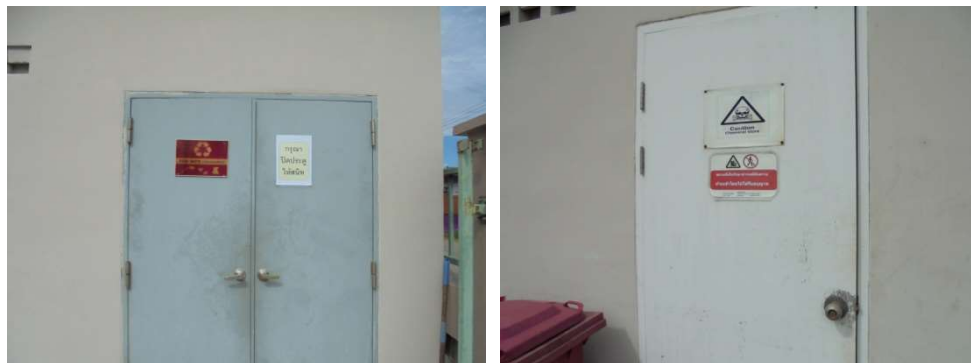
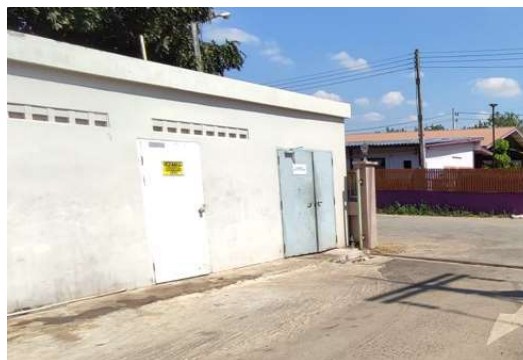
2. จัดให้มีห้องพักขยะรวมบริเวณชั้นล่างของโครงการจำนวน 3 ห้อง สำหรับห้องพักขยะแห้งขนาดความจุ 13.5 ลบ.ม. ห้องพักขยะเปียกขนาดความจุ 15.03 ลบ.ม. และห้องพักขยะรีไซเคิล อันตรายน ขนาดความจุ 33.35 ลบ.ม. รวมความจุ 62.28 ลบ.ม. สามารถกักเก็บขยะได้นาน 45 วัน ภายในห้องพักขยะมีรางระบายน้ำเพื่อรวบรวมน้ำในห้องพักขยะเข้าสู่ระบบบำบัดน้ำเสียของห้องพักขยะรวมก่อนเข้าสู่ระบบบำบัดน้ำเสียรวมของโครงการ	มีห้องพักขยะรวมไว้ที่ชั้นล่างใกล้กับทางเข้า-ออกโครงการ ภายในมีรางระบายน้ำเสียจากการล้างห้องพักขยะ และมีเครื่องปรับอากาศไว้แล้ว	-	ภาพที่ 3-21

ภาพที่ 3-21 ภายห้องพักรวมมูลฝอยรวมของโครงการ และล้างทำความสะอาดอย่างสม่ำเสมอหลังจากการเก็บขนมูลฝอยแล้ว

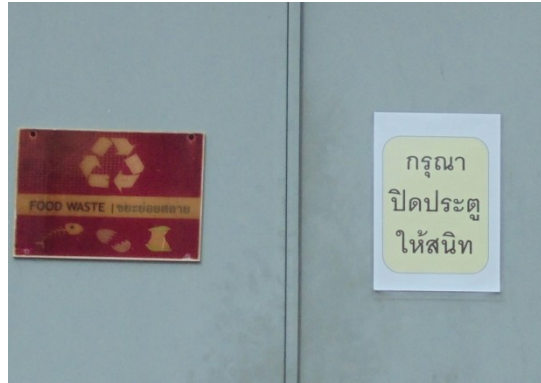
7. ดำรวจตรวจสอบประตูห้องพักขยะรวมบริเวณชั้นล่างทุกครั้งเมื่อขนย้ายขยะ โดยประตูต้องปิดมิดชิดทุกครั้งเมื่อขนย้ายเสร็จสิ้น	ประตูห้องพักขยะปิดไว้อย่างมิดชิดและมีป้ายเตือนไว้หน้าห้องขยะ	-	ภาพที่ 3-22

ภาพที่ 3-22 ป้ายเตือนให้ปิดประตูห้องพักรยะให้มีติด

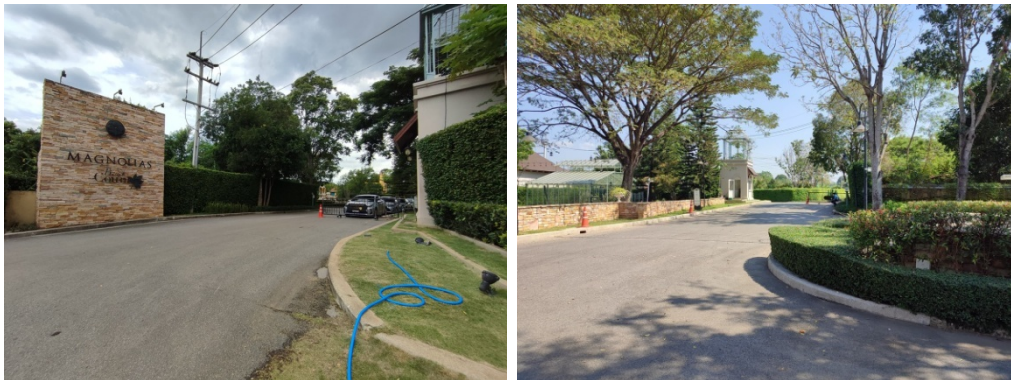
3.6 การคมนาคมและการขนส่ง			
1. จัดให้มีเจ้าหน้าที่รักษาความปลอดภัยที่ผ่านการฝึกอบรมด้านการจราจรคอยอำนวยความสะดวกและจัดอบรมการจราจรบริเวณทางเข้า-ออกพื้นที่โครงการตลอด 24 ชั่วโมงและจัดให้มีเจ้าหน้าที่คอยอำนวยความสะดวกแก่ผู้พิการและทุพพลภาพในการเดินทางจากพื้นที่จอดรถเข้าสู่ตัวอาคารได้อย่างสะดวกปลอดภัย	มีเจ้าหน้าที่รักษาความปลอดภัย ดูแลความสะดวกด้านการจราจรที่บริเวณทางเข้าออกไว้แล้ว	-	ภาพที่ 3-23

3. จัดระบบการจราจรให้มีความปลอดภัย โดยการติดตั้งป้ายสัญญาณจราจรและจัดเจ้าหน้าที่ดูแลให้ความสะดวกภายในพื้นที่โครงการ โดยเฉพาะอย่างยิ่งบริเวณทางเข้า-ออกโครงการ	การจราจรมีความปลอดภัยอยู่เสมอ มีเจ้าหน้าที่ดูแลไว้แล้ว	-	ภาพที่ 3-23

เงื่อนไขตามมาตรการป้องกันและแก้ไขผลกระทบสิ่งแวดล้อม	ผลการปฏิบัติตามมาตรการ	ปัญหา อุปสรรค และข้อเสนอแนะ	เอกสารอ้างอิง
5. บริเวณทางเข้า-ออกโครงการ จะต้องไม่มีสิ่งกีดขวางที่จะบดบังทัศนวิสัยในการมองเห็นของผู้ขับขี่	ทางเข้าออกไม่มีสิ่งกีดขวาง	-	ภาพที่ 3-23

4.คุณภาพชีวิต 4.1 สภาพเศรษฐกิจและสังคม 1. จัดให้มีเจ้าหน้าที่รักษาความปลอดภัยออกตรวจดูแลความเรียบร้อยตลอด 24 ชม.	เจ้าหน้าที่รักษาความปลอดภัยดูแลไว้อย่างดี 24 ชั่วโมง	-	ภาพที่ 3-23

ภาพที่ 3-23 ทางเข้าออกพื้นที่โครงการและถนนภายในโครงการ เจ้าหน้าที่รักษาความปลอดภัย

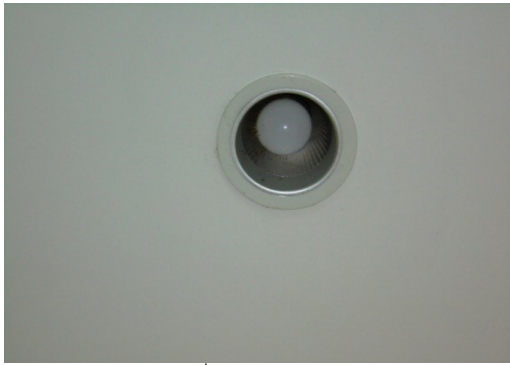
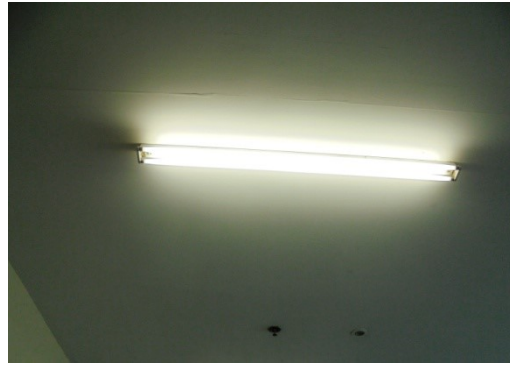
2. เลือกใช้ผลิตภัณฑ์ชนิดประหยัดพลังงาน(หลอดคอมแพคฟลูออเรสเซนต์)หรือหลอดตะเกียบ หลอดคอมมิจอมประหยัด ที่มีอายุการใช้งานยาวนานบริเวณพื้นที่พักอาศัย และหลอดไฟที่มีกำลังการส่องสว่างสูงแต่วัตต์ต่ำ สำหรับพื้นที่ส่วนกลางหรือพื้นที่ที่จำเป็นต้องเปิดไฟทิ้งไว้ตลอดทั้งวัน และเลือกใช้บัลลาสต์ประหยัดไฟหรือบัลลาสต์อิเล็กทรอนิกส์เพื่อช่วยเพิ่มประสิทธิภาพในการประหยัดไฟได้มากขึ้น	เลือกใช้หลอดคอมแพคฟลูออเรสเซนต์ ทั้งหมด และใช้บัลลาสต์ประหยัดไฟไว้แล้ว	-	ภาพที่ 3-33

ภาพที่ 3-33 โคมไฟมีแผ่นสะท้อนแสงและ หลอดไฟเป็นแบบประหยัดพลังงาน (LED)

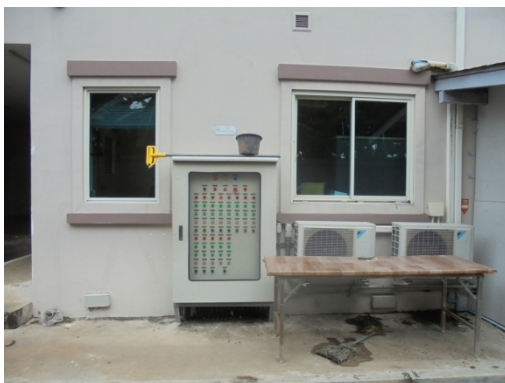
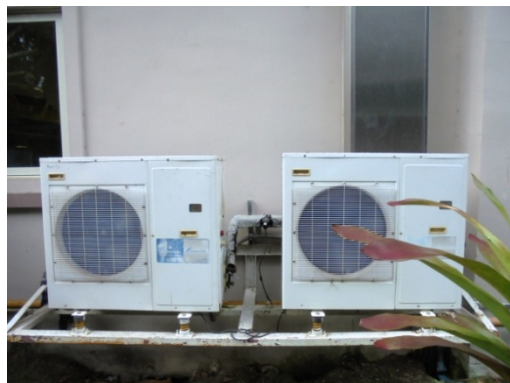
เงื่อนไขตามมาตรการป้องกันและแก้ไขผลกระทบสิ่งแวดล้อม	ผลการปฏิบัติตามมาตรการ	ปัญหา อุปสรรค และข้อเสนอแนะ	เอกสารอ้างอิง
3. เจ้าของโครงการต้องเลือกใช้เครื่องปรับอากาศที่มีฉลากประหยัดไฟและไม่มีสาร CFCs เป็นส่วนประกอบ	เลือกใช้เครื่องปรับอากาศที่มีฉลากประหยัดไฟ และไม่มีสาร CFCs	-	ภาพที่ 3-35

5. เครื่องปรับอากาศภายในอาคาร เลือกใช้ผลิตภัณฑ์แบบประหยัดไฟ และไม่ใช้สาร CFC เป็นส่วนประกอบของเครื่องปรับอากาศ	เครื่องปรับอากาศอาคารเป็นแบบประหยัดไฟทั้งหมด	-	ภาพที่ 3-35

ภาพที่ 3-35 เครื่องปรับอากาศ แบบ Split Type ประหยัดพลังงาน

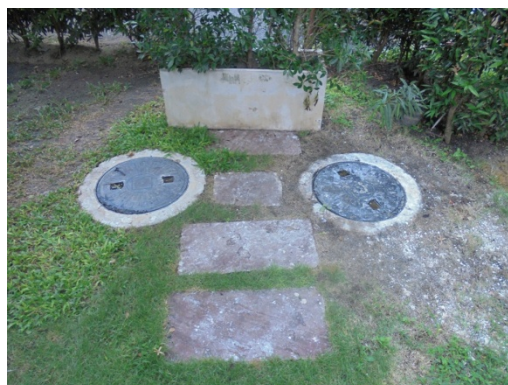
5. จัดให้แม่บ้านดักกากไขมันที่ถังดักไขมันทุกวัน โดยนำไปตากให้แห้ง และเก็บใส่ถุงดำมัดปากถุงให้เรียบร้อยแล้วไปเก็บไว้ในห้องพักรวมเปียก	ให้การดูดไขมันจากบ่อดักไขมัน	-	ภาพที่ 3-36

ภาพที่ 3-36 ถังดักไขมัน

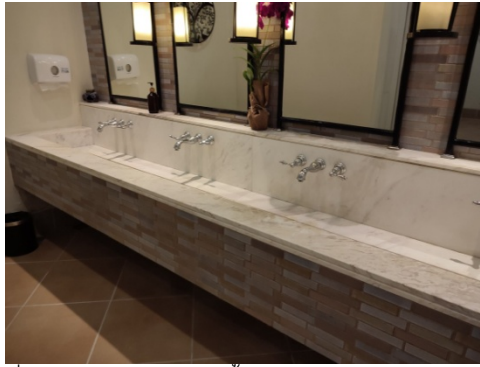
9. ถ้ามีการปนเปื้อนของน้ำในถังเก็บสำรองน้ำของโครงการ ให้เจ้าหน้าที่หรือช่างประจำโครงการมาล้างทำความสะอาด	ล้างทำความสะอาดอย่างสม่ำเสมอ	-	ภาพที่ 3-18
10. เลือกใช้อุปกรณ์และผลิตภัณฑ์ที่ประหยัดน้ำ ได้แก่ ชักโครก และฝักบัวรุ่นประหยัดน้ำ เป็นต้น	เลือกใช้อุปกรณ์และผลิตภัณฑ์ประหยัดน้ำทั้งหมด	-	ภาพที่ 3-37

ภาพที่ 3-37 สุขภัณฑ์ประหยัดน้ำ และถังรองรับมูลฝอยในห้องพัก

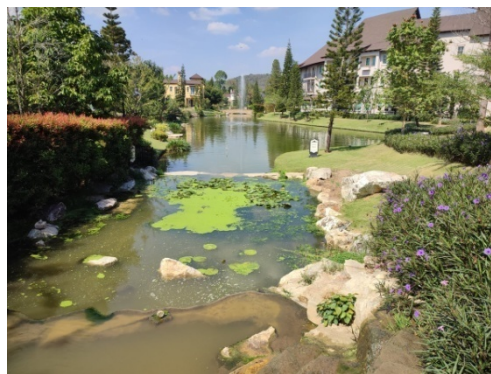
4. หากพบว่าท่อระบายน้ำแตกหัก ต้องดำเนินการซ่อมแซมเปลี่ยนท่อใหม่ทันที	ท่อระบายน้ำไม่แตกหักเสียหาย	-	ภาพที่ 3-45
5. จัดให้มีบ่อนกักน้ำในพื้นที่โครงการปริมาตร 10,032 ลบ.ม.ก่อนปล่อยน้ำออกสู่ลำตะคอง	มีบ่อนกักน้ำไว้แล้ว	-	ภาพที่ 3-40
มาตรการติดตามตรวจสอบผลกระทบสิ่งแวดล้อม

ภาพที่ 3-40 บ่อหนองน้ำ

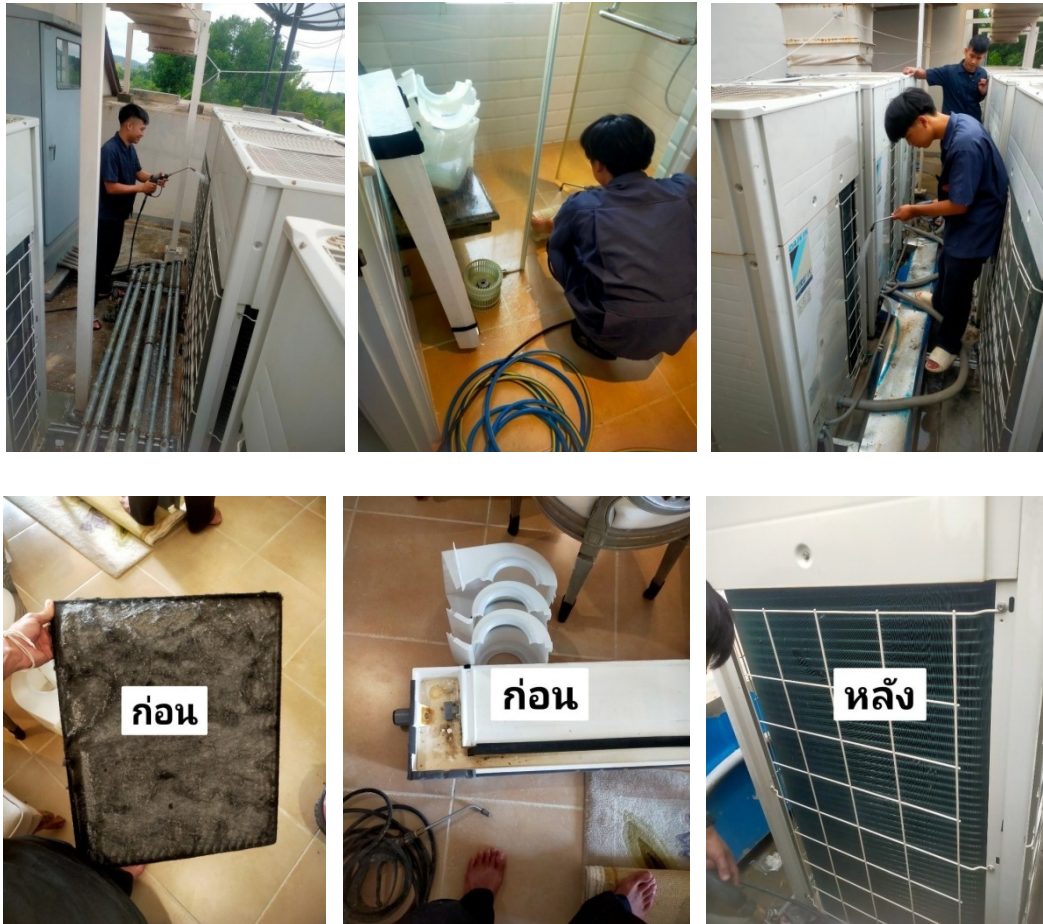
2. ทำความสะอาดเครื่องปรับอากาศเป็นประจำเพื่อเพิ่มประสิทธิภาพการทำงานของเครื่องปรับอากาศและยังเป็นการป้องกันการสะสมของเชื้อโรคและเชื้อแบคทีเรียต่างๆ	ทำความสะอาดเครื่องปรับอากาศไว้อย่างสม่ำเสมอไม่มีเชื้อโรคสะสมในครั้งนี้ได้ทำถอดเครื่องปรับอากาศในห้องพักรวมหลายเตียงออกมาล้างทำความสะอาด และฆ่าเชื้อโรค	-	ภาพที่ 3-41

5. เครื่องปรับอากาศควรจัดให้มีระบบฟอกอากาศภายในระบบปรับอากาศทุกเครื่อง	จัดให้มีระบบฟอกอากาศในระบบปรับอากาศไว้แล้ว	-	ภาพที่ 3-41
6. เครื่องปรับอากาศ ควรทำความสะอาดแผ่นกรองและสิ่งสกปรกต่าง ๆ อย่างน้อยทุก 6 เดือน/ครั้ง	ทำความสะอาดแผ่นกรองทุก 6 เดือนล้างแผ่นกรองและฆ่าเชื้อโรค	-	ภาพที่ 3-41

ภาพที่ 3-41 ล้างทำความสะอาดเครื่องปรับอากาศห้องพัก และเครื่องปรับอากาศห้องขยะเปียก

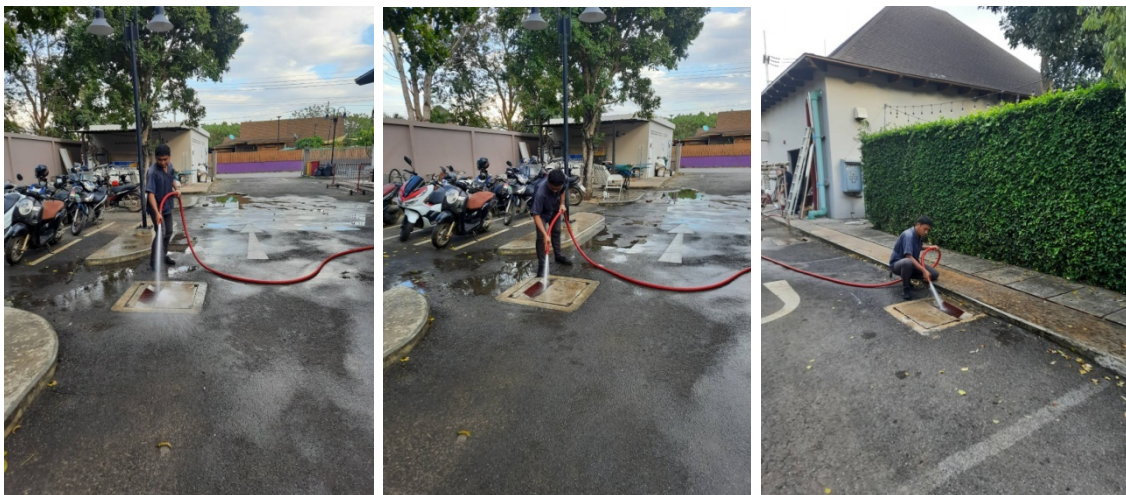
2. ดำรงทำความสะอาดท่อระบายน้ำโดยรอบอาคารโครงการ 2 ครั้ง/ปี(ก่อนและหลังฤดูฝน)	ทำความสะอาดท่อระบายน้ำปีละ 2 ครั้งไว้แล้ว	-	ภาพที่ 3-45
3. ถ้าท่อระบายน้ำอุดตัน ให้จัดจ้างทำความสะอาดและขุดลอกตะกอนออกทันที	ท่อระบายน้ำไม่มีการอุดตัน	-	ภาพที่ 3-45

- ตรวจสอบบ่อกัก , ท่อระบายน้ำรอบโครงการ และบ่อดักขยะบริเวณจุดเชื่อมต่อของบ่อนกักน้ำของโครงการ	บ่อกักน้ำ ท่อระบายน้ำ บ่อดักขยะ ไม่มีเศษขยะเศษดินอุดตันแต่อย่างใด	-	ภาพที่ 3-45

ภาพที่ 3-45 ล้างทำความสะอาดท่อระบายน้ำ ให้การระบายน้ำดี ไม่มีขยะอุดตัน

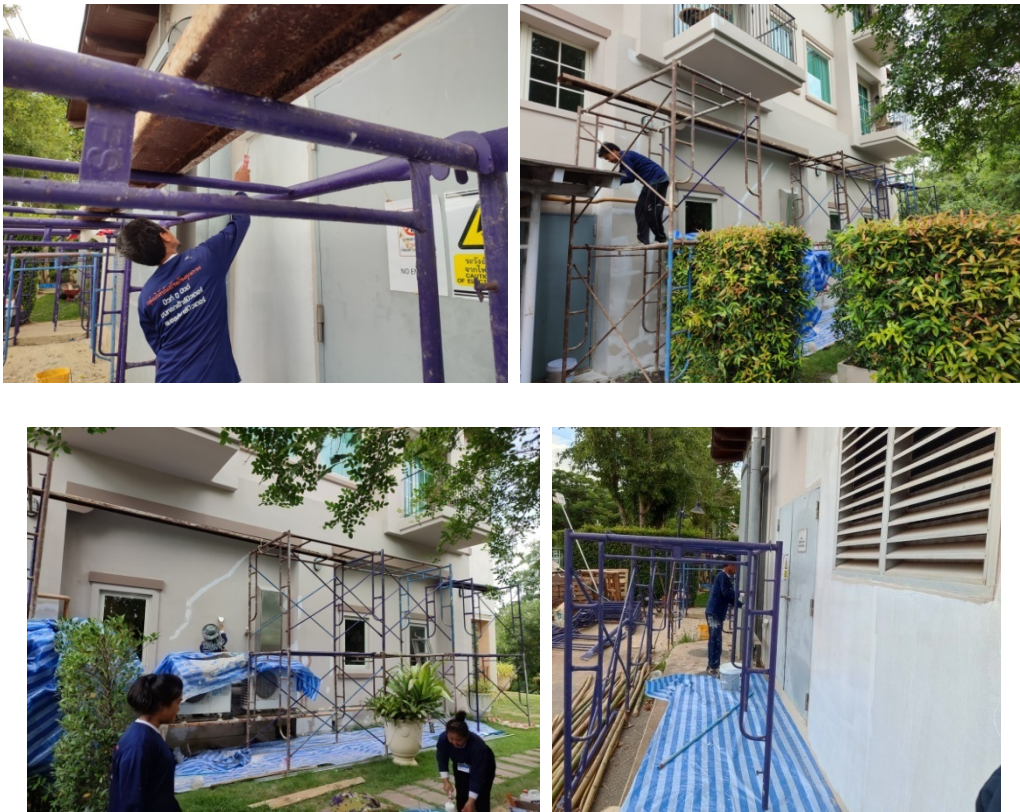
เงื่อนไขตามมาตรการป้องกันและแก้ไขผลกระทบสิ่งแวดล้อม	ผลการปฏิบัติตามมาตรการ	ปัญหา อุปสรรค และข้อเสนอแนะ	เอกสารอ้างอิง
1.5 การเกิดแผ่นดินไหว 1. โครงการได้ทำการคำนวณโครงสร้างอาคาร Dynamic Structure Seismic)เพื่อเตรียมความพร้อมเมื่อเกิดเหตุอาคารทรุดตัวได้ โดยนาย วีระพงษ์ ลิ้มกมลทิพย์ โปนอนุญาตประกอบวิชาชีพวิศวกรรมควบคุมที่ สย.7306	ก่อสร้างอาคารตามรายการคำนวณเพื่อรับการเหตุอาคารทรุดตัวไว้แล้ว ปัจจุบันอาคารอยู่ในสภาพดี ไม่มีการทรุดตัว และทำการซ่อมแซมทาสีใหม่ให้ดูสวยงามสะอาดตา	-	ภาพที่ 3-47

ภาพที่ 3-47 ซ่อมแซมปรับปรุงทาสีอาคาร
