## บทที่ 2

### ผลการปฏิบัติตามมาตรการป้องกันและแก้ไขผลกระทบสิ่งแวดล้อม

**ตารางที่ 2.1-1** แบบรายงานผลการปฏิบัติตามมาตรการป้องกันและแก้ไขผลกระทบสิ่งแวดล้อม และมาตรการติดตามตรวจสอบผลกระทบสิ่งแวดล้อม (ระยะดำเนินการ) ของโครงการ ยู ดีไลท์ แอท บางซื่อ สเตชัน (เดิมชื่อโครงการ อาคารพักอาศัยสูง 25 ชั้น) ช่วงเดือนกรกฎาคม - ธันวาคม 2566

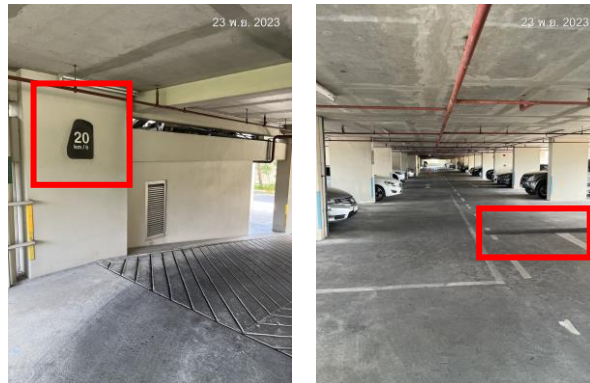
รูปที่ 2-1 ป้ายจำกัดความเร็ว และสัญญาณชะลอความเร็ว

1. ทรัพยากรสิ่งแวดล้อมทางกายภาพ					
1.1 สภาพภูมิประเทศ	-	-	-	-	-
1.2 คุณภาพอากาศ					
1) ฝุ่นละออง	1. ควบคุมความเร็วของรถภายในโครงการ เช่น ป้ายจำกัดความเร็วสัญญาณลดความเร็ว เพื่อไม่ให้เกิดการฟุ้งกระจายของฝุ่นบนผิวถนน	✓	โครงการมีการควบคุมความเร็วของรถภายในโครงการ โดยมีป้ายจำกัดความเร็ว และสัญญาณชะลอความเร็ว เพื่อไม่ให้เกิดการฟุ้งกระจายของฝุ่นบนผิวถนน	รูปที่ 2-1	-

1.3 เสี่ยงและความ สิ้นเสีย	1. ควบคุมความเร็วของการใช้รถในบริเวณพื้นที่โครงการ เช่น ติดป้ายจำกัดความเร็วและทำสัญญาณ เพื่อลดความเร็ว และช่วยลดระดับเสียงที่เกิดจากการวิ่งของรถยนต์	✓	โครงการมีการควบคุมความเร็วของรถภายในโครงการ โดยมีป้ายจำกัดความเร็ว และสัญญาณชะลอความเร็ว เพื่อไม่ให้เกิดการฟุ้งกระจายของฝุ่นบนผิวถนน	รูปที่ 2-1	-

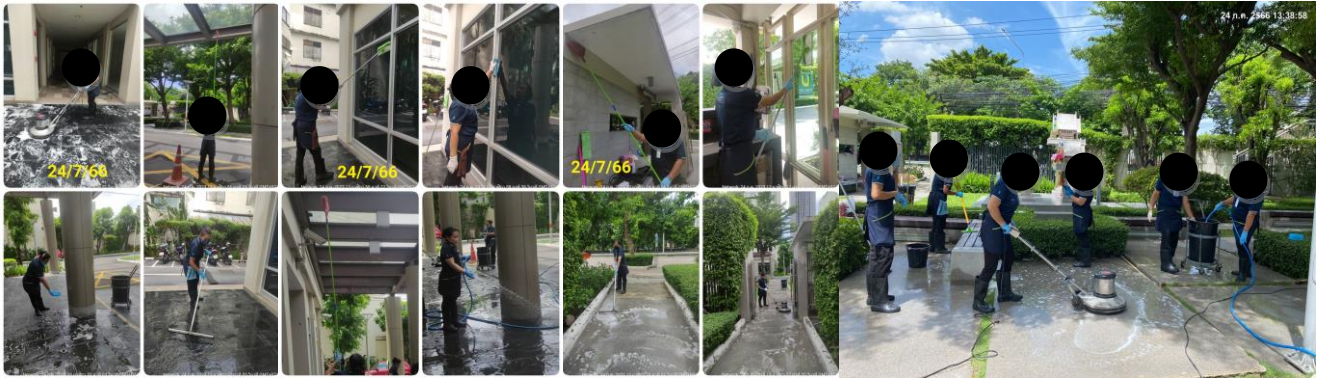
รูปที่ 2-2 เจ้าหน้าที่ดูแลทำความสะอาดถนนภายในโครงการ

2. หมั่นดูแลรักษาความสะอาดบริเวณถนน โดยฉีดล้างถนนเป็นประจำสม่ำเสมอ	✓	โครงการได้จัดให้พนักงานทำความสะอาดของโครงการ ดำเนินการล้างทำความสะอาดบริเวณพื้นถนนของโครงการเป็นประจำ เพื่อลดและป้องกันการฟุ้งกระจายของฝุ่น อันเนื่องจากการสัญจรของรถยนต์ในพื้นที่โครงการ	รูปที่ 2-2	-

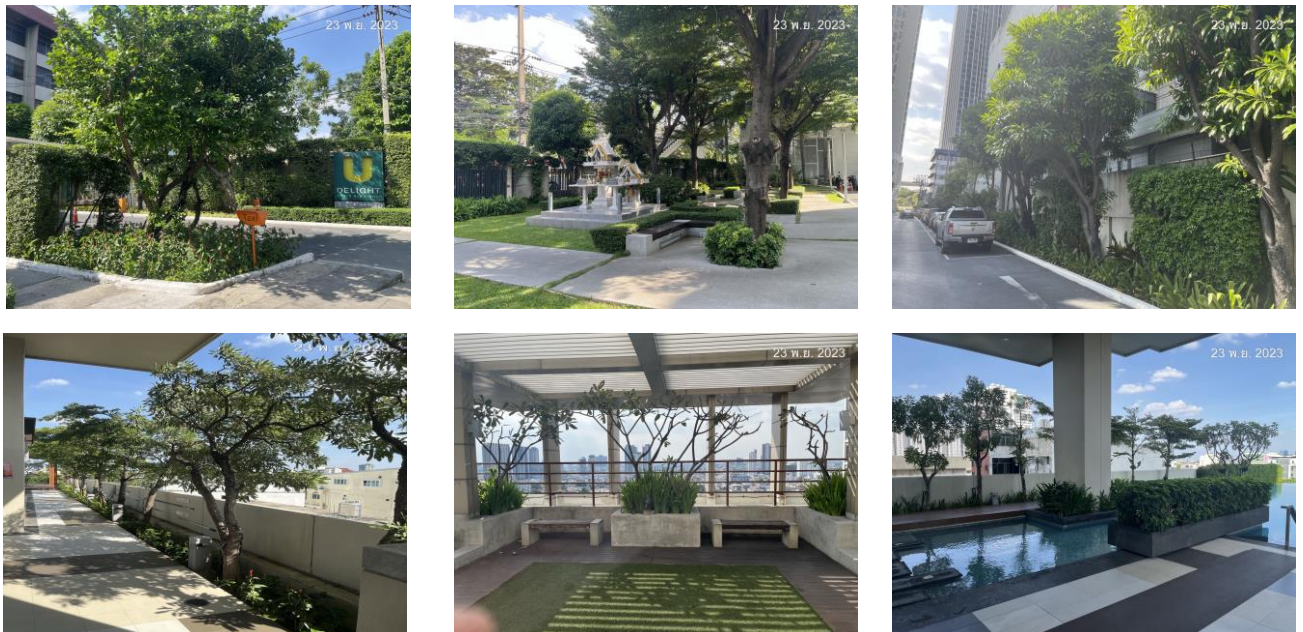
รูปที่ 2-3 พื้นที่สีเขียวของโครงการ

3. จัดให้มีการปลูกต้นไม้ภายในโครงการให้มากที่สุด	✓	ปัจจุบันพื้นที่สีเขียวของโครงการ ประกอบด้วย ชั้น 1 ชั้น 6 ชั้น 23 (ฝั่งตะวันตก มีปัญหาน้ำรั่วซึม เอาต้นไม้ออกอยู่ในระหว่างปรับปรุง) ทั้งนี้โครงการได้จัดให้มีเจ้าหน้าที่ดูแลบำรุงรักษาให้พื้นที่สีเขียวของโครงการมีความสมบูรณ์สวยงามอยู่ตลอดเวลา หากมีพื้นที่บริเวณใดเสื่อมโทรม เจ้าหน้าที่ของโครงการจะดูแลเป็นพิเศษหรือปลูกทดแทนใหม่ทันที	รูปที่ 2-3	-

5. จัดให้มีพื้นที่สีเขียวภายในโครงการ โดยมีพื้นที่สีเขียวรวม 2,091 ตร.ม. ซึ่งต้นไม้ที่เลือกปลูกจะสามารถดูดซับคาร์บอนมอนอกไซด์ (CO) เมื่อเทียบเป็นคาร์บอนไดออกไซด์ (CO <sub>2</sub> ) ที่เกิดจากยานพาหนะของโครงการได้อย่างเพียงพอ	✓	ปัจจุบันพื้นที่สีเขียวของโครงการ ประกอบด้วย ชั้น 1 ชั้น 6 ชั้น 23 (ฝั่งตะวันตก มีปัญหาน้ำรั่วซึม เอาต้นไม้ ออก อยู่ในระหว่างปรับปรุง) ทั้งนี้โครงการได้จัดให้มีเจ้าหน้าที่ดูแลบำรุงรักษาให้พื้นที่สีเขียวของโครงการมีความสมบูรณ์สวยงามอยู่ตลอดเวลา หากมีพื้นที่บริเวณใดเสื่อมโทรม เจ้าหน้าที่ของโครงการจะดูแลเป็นพิเศษหรือปลูกทดแทนใหม่ทันที	รูปที่ 2-3	-

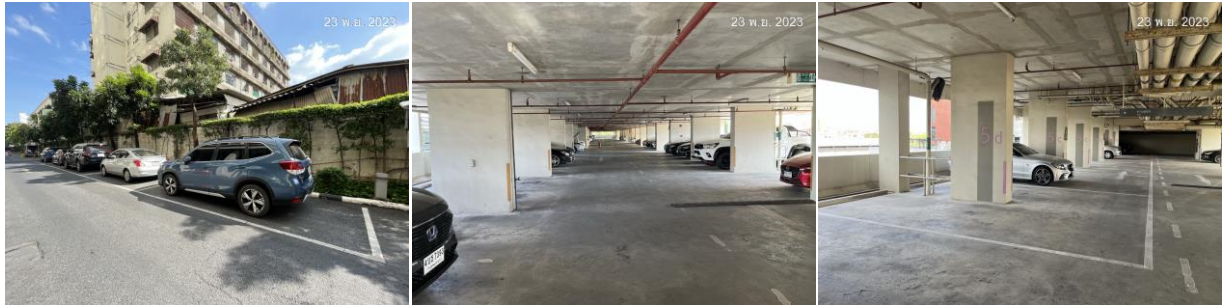
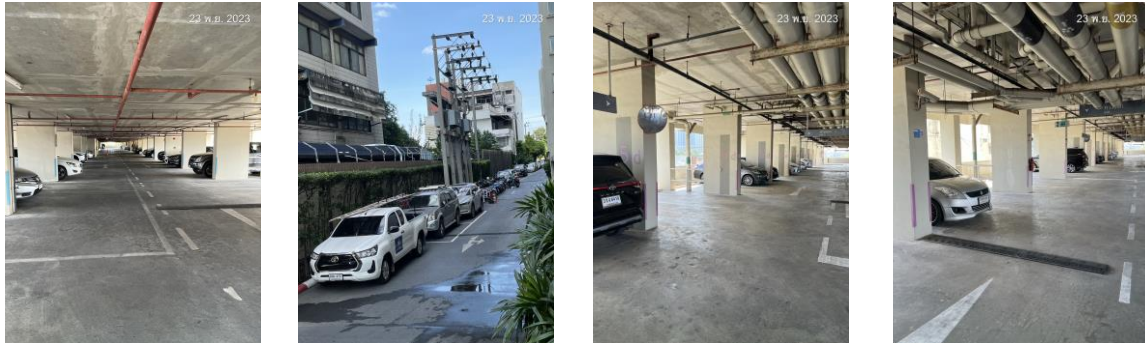
รูปที่ 2-4 ที่จอดรถของโครงการ

2) มลพิษทางอากาศ	1. จัดให้มีที่จอดรถบริเวณชั้นที่ 2-5 ซึ่งมีลักษณะเป็นช่องเปิดสำหรับระบายอากาศตลอดแนว ทำให้อากาศถ่ายเทได้สะดวก มีลมพัดผ่านอยู่ตลอดเวลาจึงไม่เกิดการสะสมของมลพิษ	✓	โครงการมีที่จอดรถบริเวณชั้นที่ 2-5 ซึ่งมีลักษณะเป็นช่องเปิด สำหรับระบายอากาศตลอดแนว ทำให้อากาศถ่ายเทได้สะดวก มีลมพัดผ่านอยู่ตลอดเวลา	รูปที่ 2-4	-

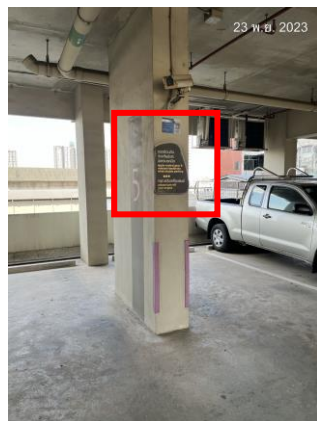
รูปที่ 2-5 ป้ายกรุณาดับเครื่องยนต์

2. ติดตั้งป้ายห้ามติดเครื่องยนต์ทิ้งไว้ภายในบริเวณที่จอดรถให้สามารถสังเกตได้อย่างชัดเจนและทั่วถึง	✓	โครงการได้ติดตั้งป้ายแสดงข้อความว่า “กรุณาดับเครื่องยนต์” บริเวณลานจอดรถให้สามารถมองเห็นได้อย่างชัดเจน	รูปที่ 2-5	-

2. ติดตั้งป้ายห้ามติดเครื่องยนต์ทั้งไว้ในบริเวณที่จอดรถ ให้สามารถสังเกตเห็นได้อย่างชัดเจนและทั่วถึง	✓	โครงการได้ติดตั้งป้ายแสดงข้อความว่า “กรุณาดับเครื่องยนต์” บริเวณลานจอดรถให้สามารถมองเห็นได้อย่างชัดเจน	รูปที่ 2-5	-

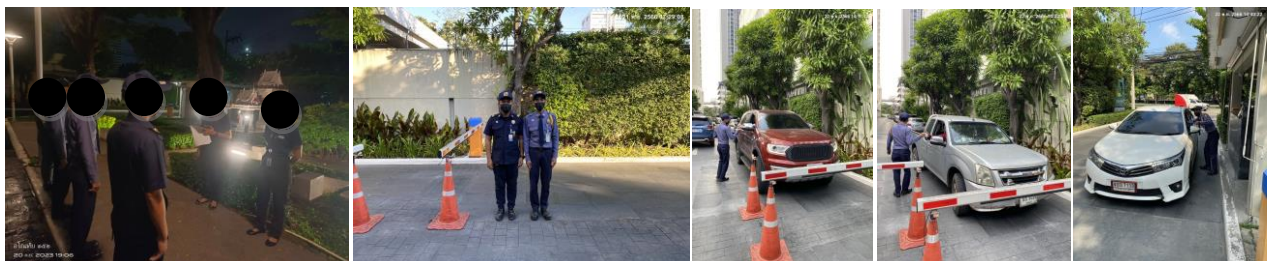
รูปที่ 2-7 เจ้าหน้าที่รักษาความปลอดภัย และอำนวยความสะดวกบริเวณทางเข้าออกของโครงการ

4. จัดให้มีเจ้าหน้าที่อำนวยความสะดวกในการจราจรบริเวณทางเข้า-ออกโครงการ	✓	โครงการได้จัดให้มีเจ้าหน้าที่รักษาความปลอดภัยบริเวณทางเข้า-ออก เพื่ออำนวยความสะดวกและรักษาความปลอดภัยบริเวณด้านหน้าโครงการตลอด 24 ชั่วโมง	รูปที่ 2-7	-

3. จัดให้มีพนักงานรักษาความปลอดภัย อำนวยความสะดวก ให้แก่ผู้พักอาศัยในการเข้า-ออกโครงการ ไม่ให้เกิดการตัดกระแสจราจรโดยเน้นให้รถสามารถเข้าโครงการได้สะดวกและรวดเร็ว เพื่อลดปริมาณจราจรที่สะสมบนถนนประชาชื่น	✓	โครงการได้จัดให้มีเจ้าหน้าที่อำนวยความสะดวกบริเวณด้านหน้าทางเข้า-ออก เพื่อให้รถยนต์ที่จะเข้าออกจากโครงการสามารถเคลื่อนตัวเข้าสู่กระแสจราจรได้อย่างสะดวก และปลอดภัยมากยิ่งขึ้น	รูปที่ 2-7	-

5. ห้ามไม่ให้มีการจอดรถบริเวณทางเข้า - ออกของโครงการ เพื่อให้เกิดความคล่องตัวในการเดินทาง และไม่กีดขวางการจราจรของรถที่จะเข้าหรือออกจากโครงการ	✓	เจ้าหน้าที่รักษาความปลอดภัยบริเวณทางเข้า-ออก ทำหน้าที่ในการควบคุมการจราจรด้านหน้าโครงการ โดยกำหนดให้พื้นที่ทางเข้าออก เป็นบริเวณที่ห้ามให้มีการจอดรถโดยเด็ดขาดพร้อมทั้งมีการตรวจตราตลอด 24 ชั่วโมง	รูปที่ 2-7	-

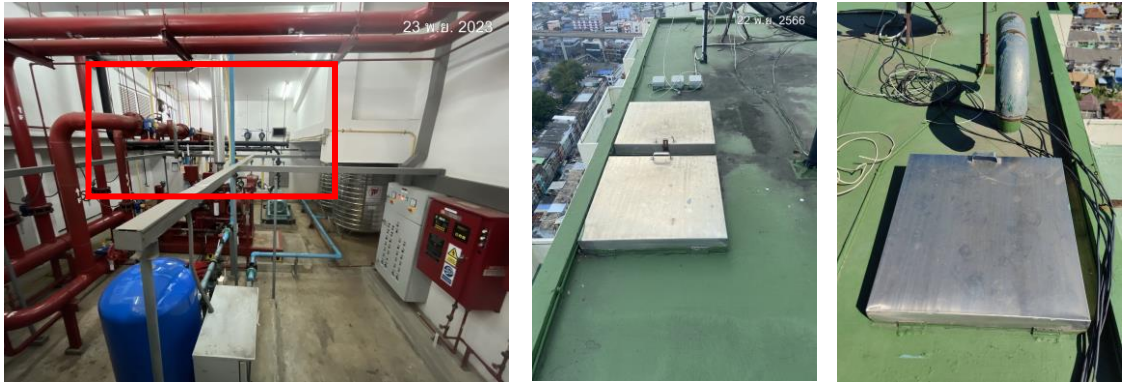
รูปที่ 2-8 ถังเก็บน้ำใต้ดินและ คัดฟ้า

3.1 การใช้น้ำ	1. จัดให้มีถังเก็บน้ำใต้ดิน สำหรับน้ำเพื่อการอุปโภค-บริโภค จำนวน 1 ถัง ความจุ 298 ลบ.ม. และถังเก็บน้ำชั้นหลังคา ค.ส.ล. จำนวน ถังความจุ 128 ลบ.ม. สำหรับน้ำเพื่อการอุปโภค-บริโภคทั้งหมดรวมมีปริมาณน้ำสำรองเพื่อการอุปโภค-บริโภคทั้งสิ้น 426 ลบ.ม. ซึ่งสามารถสำรองน้ำใช้สำหรับกิจกรรมต่างๆ ได้นานประมาณ 1 วัน	✓	โครงการมีถังเก็บน้ำใต้ดิน สำหรับน้ำเพื่อการอุปโภค-บริโภค จำนวน 1 ถัง ความจุ 298 ลบ.ม. และถังเก็บน้ำชั้นหลังคา ค.ส.ล. จำนวน ถังความจุ 128 ลบ.ม. สำหรับน้ำเพื่อการอุปโภค-บริโภคทั้งหมดรวมมีปริมาณน้ำสำรองเพื่อการอุปโภค-บริโภคทั้งสิ้น 426 ลบ.ม. ซึ่งสามารถสำรองน้ำใช้สำหรับกิจกรรมต่างๆ ได้นานประมาณ 1 วัน	รูปที่ 2-8	-

2. ต่อท่อรับน้ำประปาขนาด 6 นิ้ว เพื่อนำน้ำประปามาเก็บไว้ในถังเก็บน้ำใต้ดินของโครงการ จากนั้นจะใช้เครื่องสูบน้ำไปยังถังเก็บน้ำชั้นหลังคา ค.ส.ล. แล้วจึงจ่ายน้ำมายังส่วนต่าง ๆ ของอาคาร	✓	โครงการมีการต่อท่อรับน้ำประปา เพื่อนำน้ำประปามาเก็บไว้ในถังเก็บน้ำใต้ดินของโครงการ จากนั้นจะใช้เครื่องสูบน้ำไปยังถังเก็บน้ำชั้นหลังคา ค.ส.ล. แล้วจึงจ่ายน้ำมายังส่วนต่าง ๆ ของอาคาร	รูปที่ 2-8	-

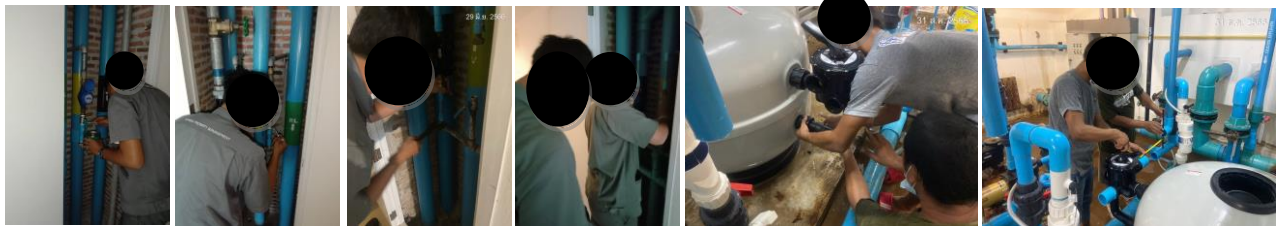
รูปที่ 2-9 เจ้าหน้าที่ตรวจสอบท่อประปา

4. จัดให้มีเจ้าหน้าที่คอยดูแลรักษาระบบเส้นท่อประปาให้อยู่ในสภาพดี	✓	โครงการได้จัดให้มีเจ้าหน้าที่คอยตรวจสอบดูแลรักษาระบบเส้นท่อประปาอย่างต่อเนื่อง หากพบการชำรุดแตกหักข้างประจำโครงการจะดำเนินการซ่อมแซมโดยทันที ทั้งนี้ปัจจุบันระบบดังกล่าวเปิดใช้งานและมีประสิทธิภาพดีสมบูรณ์ ทั้งนี้เพื่อสุขอนามัยที่ดีได้จัดจ้างผู้รับเหมาให้มีการล้างถังเก็บน้ำ เมื่อเดือนเมษายน 2566 และในปี 2567 มีแผนในการล้างถังเก็บน้ำในเดือนมีนาคม	รูปที่ 2-9 รูปที่ 2-38	-

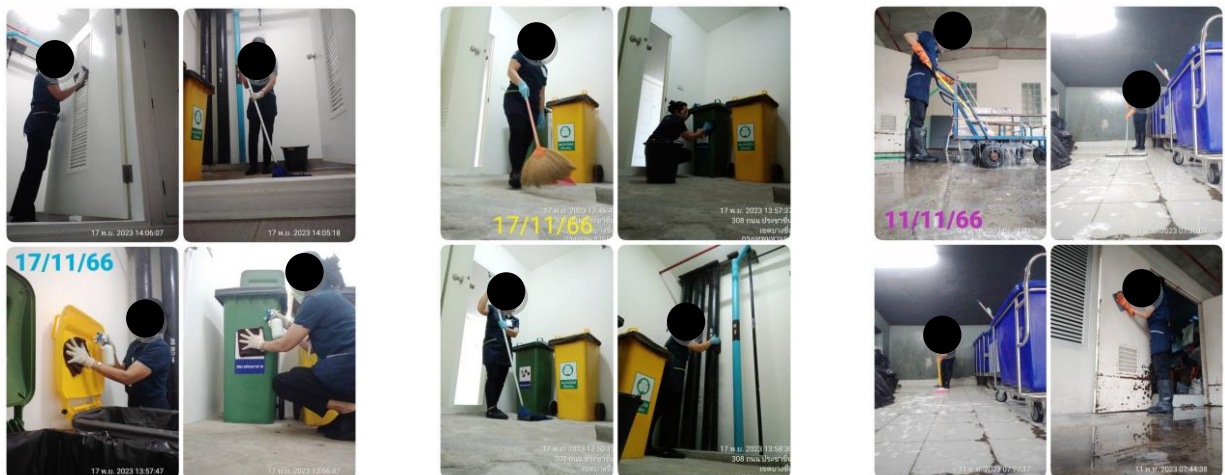
รูปที่ 2-10 ห้องพักมูลฝอยประจำชั้น และทำความสะอาดห้องพักมูลฝอยประจำชั้น

3.4 การจัดการมูลฝอย	1. จัดให้มีห้องพักมูลฝอยประจำชั้น ตั้งอยู่ใกล้กับโถงลิฟต์ในแต่ละชั้นโดยห้องพักมูลฝอยแต่ละห้องมีขนาดพื้นที่ประมาณ 4.4 ตร.ม. ภายในตั้งถังมูลฝอยขนาด 100 ล. จำนวน 2 ถัง/ชั้น (ถังมูลฝอยแห้ง 1 ถังและถังมูลฝอยเปียก 1 ถัง) และจะจัดให้มีพนักงานทำความสะอาดจัดเก็บมูลฝอยไปไว้ยังห้องพักมูลฝอยรวมของโครงการต่อไป	✓	โครงการจัดถังรองรับมูลฝอยประจำชั้น จำนวน 2 ถัง/ชั้น มีฝาปิดมิดชิดพร้อมสวมถุงดำรองรับไว้ในทุกชั้นที่มีห้องพัก โดยจัดให้มีพนักงานทำความสะอาดจัดเก็บมูลฝอยจากถังรองรับมูลฝอย และคัดแยกมูลฝอยนำไปรวมที่ห้องพักมูลฝอยรวมเพื่อให้รถขนมูลฝอยนำไปกำจัดเก็บต่อไป	รูปที่ 2-10	-

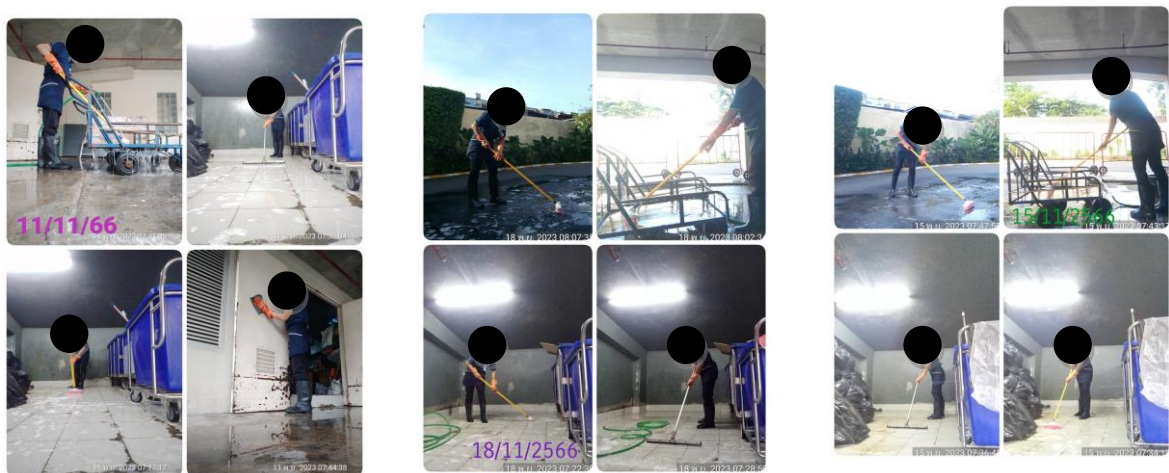
รูปที่ 2-11 ห้องพักมูลฝอยรวม และทำความสะอาดห้องพักมูลฝอยรวม

3. ก่อนรวบรวมมูลฝอยจากจุดต่างๆ ไปยังห้องพักมูลฝอยรวมของอาคารให้มัดปากถุงให้แน่น เพื่อป้องกันมูลฝอยกระจัดกระจายและสะดวกต่อการขนย้าย	✓		-	-
	4. จัดให้มีห้องพักมูลฝอยรวม ตั้งอยู่บริเวณชั้นล่างด้านทิศตะวันตกของโครงการ โดยภายใน แบ่งเป็น ห้องพักมูลฝอยแห้ง ความจุประมาณ 17.8 ลบ.ม. ภายในจะตั้งถังมูลฝอยอันตรายขนาด 200 ล. จำนวน 2 ถัง เพื่อรองรับมูลฝอยอันตรายแยกอย่างเป็นสัดส่วน และห้องพักมูลฝอยเปียก ความจุประมาณ 8.9 ลบ.ม. ภายในจะตั้งถังมูลฝอยขนาด 200 ล. จำนวน 4 ถัง รองรับมูลฝอยอีกชั้นหนึ่งเพื่อป้องกันการจัดกระจายของมูลฝอย หากถุงมูลฝอยฉีกขาด ซึ่งห้องพักมูลฝอยสามารถรองรับมูลฝอยแต่ละประเภทได้ไม่น้อยกว่า 3 เท่าของปริมาณมูลฝอยที่เกิดขึ้น	✓	โครงการได้มีห้องพักมูลฝอยรวมของโครงการตั้งอยู่บริเวณชั้น 1 มีลักษณะเป็นห้องคอนกรีตเสริมเหล็ก และมีประตูเหล็กชนิดบานทึบสำหรับ ปิด-เปิด ซึ่งรองรับมูลฝอยได้ไม่น้อยกว่า 3 วัน	รูปที่ 2-11	-

5. จัดให้มีการทำความสะอาดห้องพักมูลฝอยรวม และห้องพักมูลฝอยประจำชั้นอย่างสม่ำเสมอสัปดาห์ละครั้ง เพื่อป้องกันการเพาะตัวของเชื้อโรค	✓	โครงการได้จัดให้พนักงานทำความสะอาดห้องพักมูลฝอยรวมทุกสัปดาห์ ด้วยน้ำยาล้างทำความสะอาด เพื่อป้องกันการแพร่กระจายของเชื้อโรคและกลิ่นรบกวน น้ำที่เกิดจากการล้างทำความสะอาดจะถูกรวบรวมและระบายลงท่อ เพื่อนำไปบำบัดยังระบบบำบัดน้ำเสียต่อไป	รูปที่ 2-11	-

6. ห้องพักมูลฝอยต้องมีประตูปิดมิดชิด เพื่อป้องกันกลิ่นรบกวนผู้พักอาศัยภายในโครงการและชุมชนบริเวณใกล้เคียง โดยเปิดประตูเฉพาะช่วงที่มีการเก็บขนมูลฝอยเท่านั้น	✓	โครงการได้กำชับให้พนักงานที่มีหน้าที่รวบรวมมูลฝอยแต่ละจุดภายในพื้นที่โครงการ เมื่อนำขยะมาทิ้งที่ห้องพักมูลฝอยแล้วต้องปิดประตูให้มิดชิด ทุกครั้งและประตูห้องพักมูลฝอยจะปิดได้เมื่อต้องการนำขยะเข้ามาทิ้งเท่านั้น ทั้งนี้เพื่อป้องกันการส่งกลิ่นเหม็นรบกวนผู้พักอาศัยและประชาชนโดยรอบโครงการ	รูปที่ 2-11	-

7. บริเวณพื้นที่ห้องพักมูลฝอยรวม จัดให้มีท่อรวบรวมน้ำจากการล้างห้องพักมูลฝอย เข้าสู่ระบบบำบัดน้ำเสียรวมของโครงการ เพื่อบำบัดก่อนระบายออกสู่ภายนอก	✓		รูปที่ 2-11	-

8. จัดให้มีพนักงานคอยแลกรักษาความสะอาดบริเวณที่ตั้งถังมูลฝอย และห้องพักมูลฝอยรวมของโครงการ	✓	โครงการได้จัดให้มีพนักงานขนย้ายมูลฝอยจากห้องพักมูลฝอยมายังรถเก็บขนมูลฝอย เพื่ออำนวยความสะดวกในการเก็บขนมูลฝอยให้กับโครงการ	รูปที่ 2-11	-

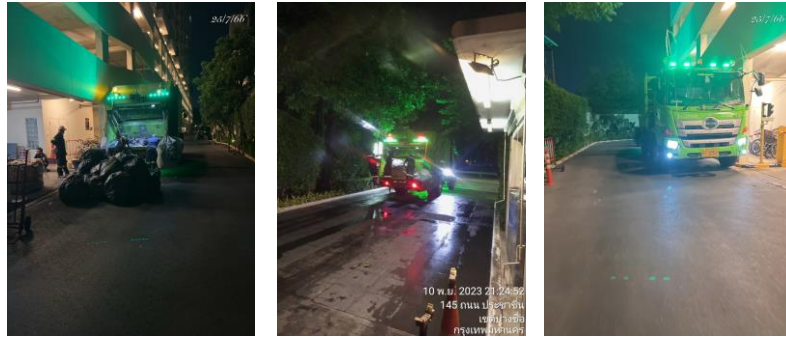
รูปที่ 2-12 รถเก็บขนมูลฝอยจากสำนักงานเขตบางซื่อเข้ามาจัดเก็บมูลฝอย

9. ติดตามประสานงานการจัดเก็บมูลฝอยของสำนักงานเขตบางซื่อให้มาจัดเก็บมูลฝอยจากโครงการอย่างสม่ำเสมอ โดยไม่มีการตกค้าง	✓	โครงการได้รับการอนุเคราะห์การเก็บมูลฝอยของโครงการจากสำนักงานเขตบางซื่อ ซึ่งจะเข้ามาเก็บมูลฝอยอาทิตย์ละ 2 ครั้ง (วันอังคาร และวันศุกร์) ทั้งนี้ระหว่างการดำเนินงาน เจ้าหน้าที่ของโครงการจะคอยอำนวยความสะดวกและตรวจเช็คไม่ให้เกิดการตกค้างภายในห้องพักมูลฝอยรวมของโครงการ	รูปที่ 2-12	-

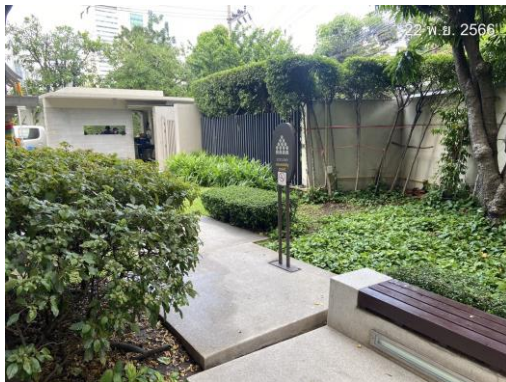
รูปที่ 2-13 จุดรวมของโครงการ

3. จัดให้มีจุดรวมคนเบื้องต้นบริเวณพื้นที่ด้านทิศตะวันออกของโครงการขนาดพื้นที่ประมาณ 555 ตร.ม. (โดย 1 คน จะใช้พื้นที่ยืนประมาณ 0.25 ม.) สามารถรองรับจำนวนคนได้ 2,220 คน ซึ่งเพียงพอต่อผู้พักอาศัยของโครงการ ซึ่งมีจำนวน 2,010 คน	✓	โครงการได้จัดให้มีจุดรวมพลบริเวณพื้นที่สีเขียวของโครงการ และได้จัดให้มีเจ้าหน้าที่ดูแลพื้นที่สีเขียวให้มีสภาพดี และสวยงามอยู่เสมอ	รูปที่ 2-13	-

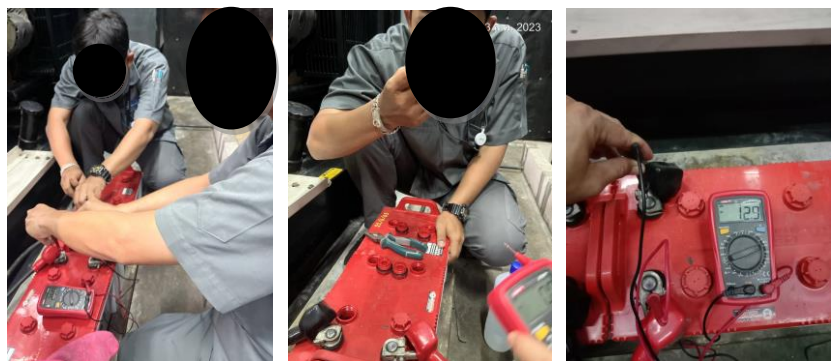
รูปที่ 2-14 เจ้าหน้าที่ตรวจสอบเครื่องกำเนิดไฟฟ้าสำรอง

2. จัดให้มีระบบไฟฟ้าฉุกเฉิน ได้แก่ เครื่องกำเนิดไฟฟ้า ฉุกเฉิน (Generator) ขนาด 300 KVA จำนวน 1 ชุด ซึ่งสามารถสำรองไฟฟ้าได้นาน 8 ชม.	✓	โครงการจัดให้มีระบบไฟฟ้าฉุกเฉิน ขนาด 300 KVA จำนวน 1 ชุด	รูปที่ 2-14	-

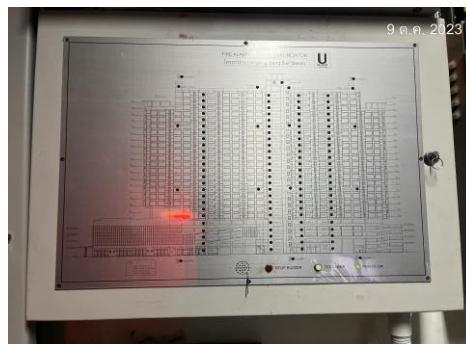
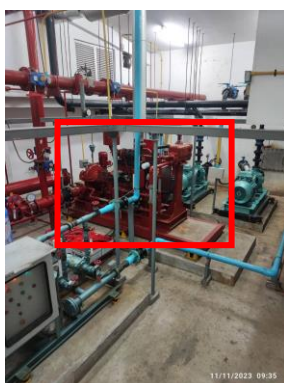
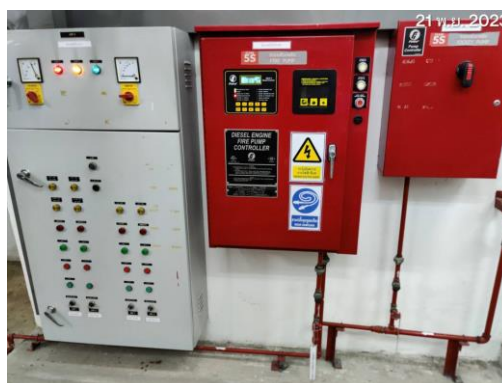
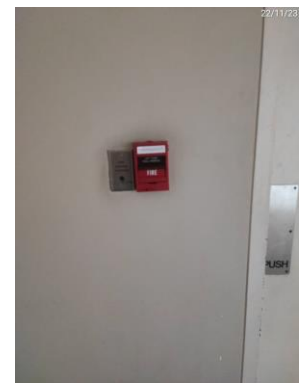
รูปที่ 2-15 ระบบป้องกันและเตือนอัคคีภัย

2. จัดให้มีการตรวจสอบระบบป้องกันและเตือนอัคคีภัยให้สามารถใช้งานได้อยู่เสมอ หากพบว่าเสียหายหรือใช้การไม่ได้ให้รีบดำเนินการแก้ไขทันที	✓	โครงการจัดให้มีการตรวจสอบระบบป้องกันและเตือนอัคคีภัยให้สามารถใช้งานได้เสมอหากพบว่ามีเสียหายหรือใช้การไม่ได้ให้รีบดำเนินการแก้ไขทันที	รูปที่ 2-15	-

4. จัดมีพื้นที่หนีไฟทางอากาศอยู่ที่ชั้นหลังคา ค.ส.ล. ความกว้าง 10 ม. ความยาว 10 ม.	✓	โครงการได้จัดมีพื้นที่หนีไฟทางอากาศอยู่ที่ชั้นหลังคา ค.ส.ล. ความกว้าง 10 ม. ความยาว 10 ม.	รูปที่ 2-15	-

5. ติดป้ายแนะนำการใช้อุปกรณ์แต่ละตัว ไว้บริเวณที่อุปกรณ์ติดตั้งอยู่เพื่อให้ผู้ที่อยู่ใกล้ที่เกิดเหตุสามารถใช้ได้ทันที	✓	โครงการติดป้ายแนะนำการใช้อุปกรณ์แต่ละตัว ไว้บริเวณที่อุปกรณ์ติดตั้งอยู่เพื่อให้ผู้ที่อยู่ใกล้ที่เกิดเหตุสามารถใช้ได้ทันที	รูปที่ 2-15	-

6. จัดทำผังเส้นทางการอพยพหนีไฟไปยังจุดรวมคนเบื้องต้น ติดตั้งไว้ภายในอาคารตามจุดต่างๆ เพื่อให้ผู้ที่อยู่ในอาคารสามารถหนีไฟไปยังจุดรวมคนได้อย่างรวดเร็ว	✓	โครงการมีทำผังเส้นทางการอพยพหนีไฟไปยังจุดรวมคนเบื้องต้น ติดตั้งไว้ภายในอาคารตามจุดต่างๆ เพื่อให้ผู้ที่อยู่ในอาคารสามารถหนีไฟไปยังจุดรวมคนได้อย่างรวดเร็ว	รูปที่ 2-15	-

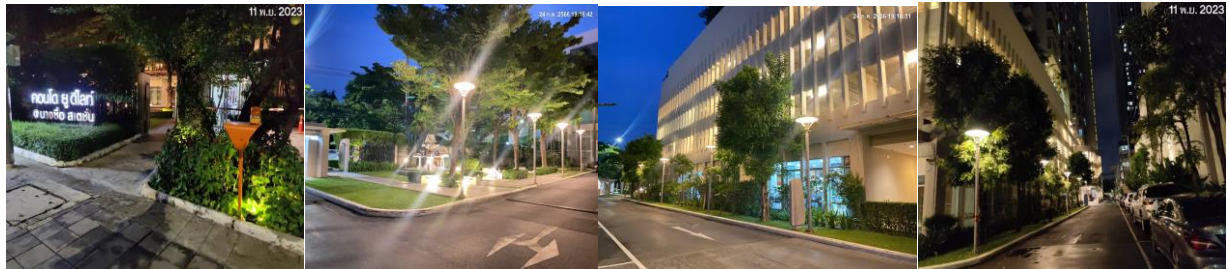
รูปที่ 2-17 ไฟส่องสว่าง ทางเข้า-ออกโครงการ และถนนเวลากลางคืน

3.8 การจราจร	1. ติดตั้งป้ายชื่อโครงการ ลูกศรแสดงทิศทางบริเวณทางเข้า - ออกโครงการ ที่สามารถมองเห็นได้อย่างชัดเจนและอยู่ในระยะทางพอสมควรที่จะชะลอรถได้ทัน เพื่อเข้าสู่โครงการได้อย่างปลอดภัย	✓	ปัจจุบันป้ายชื่อโครงการตั้งอยู่บริเวณต้นทางเข้า-ออกโครงการ สามารถมองเห็นได้อย่างชัดเจนจากระยะไกล พร้อมทั้งมีลูกศรแสดงทิศทางบริเวณทางเข้า - ออกโครงการและมีการบำรุงรักษาไม่ให้ลบเลือนสามารถมองเห็นได้อย่างชัดเจน	รูปที่ 2-6 รูปที่ 2-17	-

2. ติดตั้งไฟฟ้าแสงสว่างบริเวณช่องทางเข้า - ออกโครงการ ให้สามารถมองเห็นรถที่เข้าและออกโครงการได้อย่างชัดเจนในช่วงเวลากลางคืน	✓	บริเวณช่องทางเข้า - ออกโครงการ และด้านหน้าโครงการได้มีการติดตั้งระบบไฟฟ้าส่องสว่างเพื่อส่องสว่างให้ผู้ใช้รถใช้ถนนสามารถมองเห็นได้อย่างชัดเจนในยามค่ำคืน	รูปที่ 2-6 รูปที่ 2-17	-

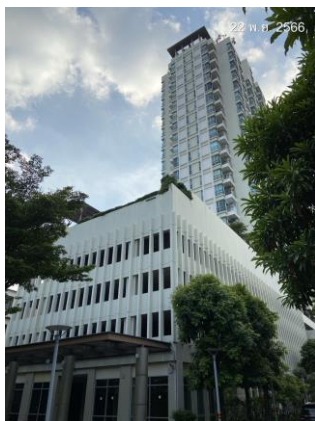
รูปที่ 2-18 สีอาคารภายนอกเลือกใช้สีอ่อน

5. ในการทาสีผนังภายนอกอาคารหรือห้องที่มีระบบปรับอากาศ ให้เลือกสีอ่อนหรือสีที่ไม่ดูดรังสีความร้อน เพื่อการสะท้อนแสงที่ดีและทำให้ห้องสว่างขึ้น	✓	โครงการเลือกทาสีผนังภายนอกอาคารหรือห้องที่มีระบบปรับอากาศ ให้เลือกสีอ่อนหรือสีที่ไม่ดูดรังสีความร้อน เพื่อการสะท้อนแสงที่ดีและทำให้ห้องสว่างขึ้น	รูปที่ 2-18	-

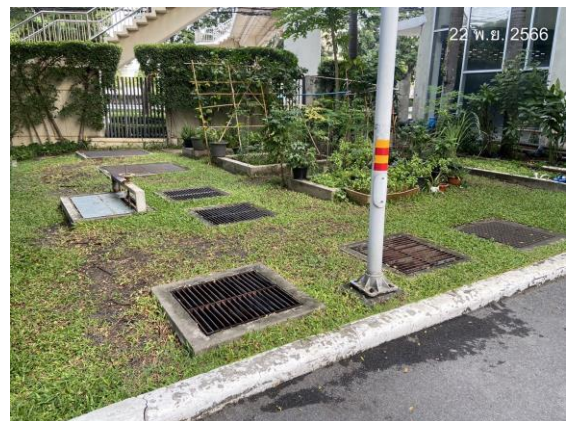
รูปที่ 2-19 ตำแหน่งบ่อหน่วงน้ำของโครงการ

6. ติดตั้งมิเตอร์ไฟฟ้าสำหรับระบบบำบัดน้ำเสียโดยเฉพาะ เพื่อให้สามารถตรวจสอบการทำงานได้อย่างต่อเนื่องและมีประสิทธิภาพ				
3.3 การระบายน้ำ	1. จัดให้มีบ่อแบ่งน้ำ จำนวน 1 บ่อ ซึ่งจะรองรับน้ำหลากที่เกิดขึ้นภายในโครงการในกรณีที่มีฝนตกปริมาณน้อย สำหรับกรณีที่มีฝนตกปริมาณมากทำให้อัตราการระบายน้ำเกินกว่าที่บ่อแบ่งน้ำรองรับได้ น้ำก็จะไหลผ่านฝายเข้าสู่บ่อหนองน้ำต่อไป โดยโครงการจัดให้มีบ่อหนองน้ำ จำนวน 1 บ่อ ไว้ใต้ดินบริเวณด้านทิศเหนือของโครงการ ความจุประมาณ 105 ลบ.ม. ซึ่งสามารถรองรับน้ำหลากที่เกิดขึ้นภายในพื้นที่โครงการ ได้อย่างเพียงพอโดยโครงการจะจำกัดอัตราการระบายน้ำจากบ่อหนองน้ำ ด้วยเครื่องสูบน้ำซึ่งติดตั้งไว้จำนวน 2 เครื่อง (ใช้งานจริง 1 เครื่อง สำรอง 1 เครื่อง) อัตราการสูบน้ำเครื่องละ 0.06 ลบ.ม./นาที่ (0.001 ลบ.ม./วินาที) ซึ่งไม่เกินอัตราการระบายน้ำก่อนการพัฒนา	✓	โครงการมีบ่อหนองน้ำ จำนวน 1 บ่อ บริเวณด้านหน้าอาคาร และมีเครื่องสูบน้ำติดตั้งเพื่อระบายน้ำออกจากบ่อหนองน้ำ	รูปที่ 2-19	-

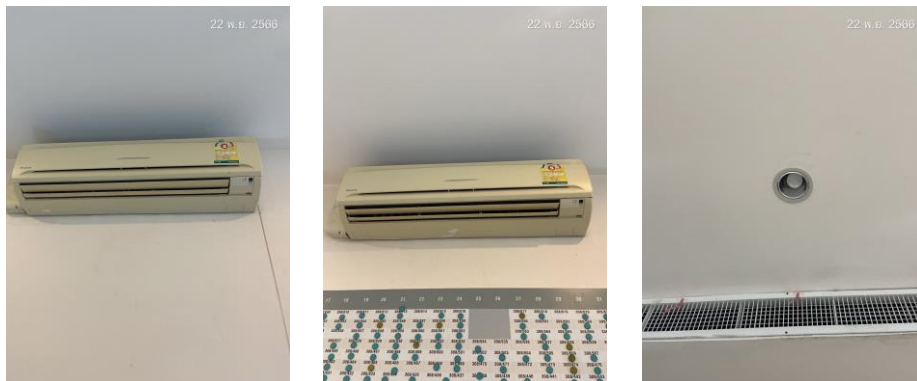
รูปที่ 2-21 อุปกรณ์ประหยัดไฟเบอร์ 5 และหลอดไฟประหยัดไฟ

2. เลือกใช้อุปกรณ์ที่ช่วยประหยัดไฟฟ้า เช่น หลอดผอม การติดสวิตซ์ตั้งเวลา (Timer) หรือ Time Delay Switch ทำงานเปิด-ปิด ไฟฟ้าจากบริเวณที่ใช้ไฟบางเวลา	✓	โครงการได้เลือกใช้อุปกรณ์ที่ช่วยประหยัดไฟฟ้า เช่น หลอดประหยัดไฟ และมีการติดสวิตซ์ตั้งเวลา (Timer) หรือ Time Delay Switch ทำงานเปิด-ปิด ไฟฟ้าจากบริเวณที่ใช้ไฟบางเวลา	รูปที่ 2-21	-

3. ติดตั้งอุปกรณ์ไฟฟ้าภายในห้องพักต่างๆ ให้เป็นอุปกรณ์ช่วยประหยัดไฟฟ้า อาทิ หลอดผอมประหยัดไฟ เป็นต้น	✓	โครงการติดตั้งอุปกรณ์ไฟฟ้าภายในห้องพักต่างๆ ให้เป็นอุปกรณ์ช่วยประหยัดไฟฟ้า อาทิ หลอดประหยัดไฟ และแอร์	รูปที่ 2-21	-

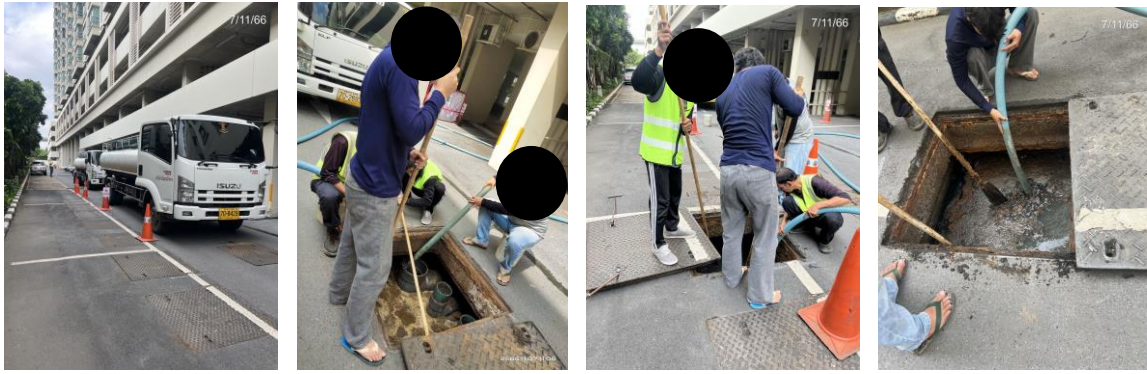
รูปที่ 2-26 สืบไซ้และสูบลูบส่วนเกินเมื่อวันที่ 7 พฤศจิกายน 2566

2. จัดให้มีเจ้าหน้าที่ที่มีความรู้ ความชำนาญ ดูแลรักษาและควบคุมระบบบำบัดน้ำเสียรวมของโครงการ ให้ทำงานได้อย่างต่อเนื่อง และมีประสิทธิภาพ				
	3. จัดให้มีพนักงานดักไขมันจากบ่อดักไขมันเป็นประจำทุกสัปดาห์ โดยดักไขมันใส่ถุงดำมัดปากถุงให้แน่น และนำไปไว้รวมที่ห้องพัสดุฝอยเปียกเพื่อการเก็บขนมูลฝอยของสำนักงานเขตบางซื่อมารับไปกำจัดต่อไป		นิติบุคคลได้จัดให้มีการสูบน้ำและสูบตะกอนส่วนเกินครั้งสุดท้ายเมื่อวันที่ 7 พฤศจิกายน 2566	รูปที่ 2-26	-

4. ประสานให้สำนักงานเขตบางซื่อ มาสุบตะกอนส่วนเกินจากระบบบำบัดน้ำเสียรวม ไปกำจัดเป็นประจำทุกเดือน	✓	นิติบุคคลได้จัดให้มีการสูบไขมันและสุบตะกอนส่วนเกิน ครึ่งล่าสุดเมื่อวันที่ 7 พฤศจิกายน 2566	รูปที่ 2-26	-

2. จัดให้มีเจ้าหน้าที่ที่มีความรู้ ความชำนาญ ดูแลรักษาและควบคุมระบบบำบัดน้ำเสียรวมของโครงการ ให้ทำงานได้อย่างต่อเนื่อง และมีประสิทธิภาพ	✓	นิติบุคคลได้จัดให้มีการสูบน้ำและสูบตะกอนส่วนเกินครั้งล่าสุดเมื่อวันที่ 7 พฤศจิกายน 2566	รูปที่ 2-26	-

4. ประสานให้สำนักงานเขตบางซื่อ มาสูบน้ำและสูบตะกอนส่วนเกินจากระบบบำบัดน้ำเสียรวม ไปกำจัดเป็นประจำทุกเดือน	✓	นิติบุคคลได้จัดให้มีการสูบน้ำและสูบตะกอนส่วนเกินครั้งล่าสุดเมื่อที่ 7 พฤศจิกายน 2566	รูปที่ 2-26

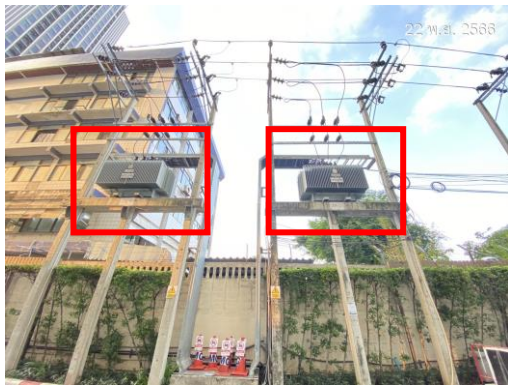
รูปที่ 2-28 หม้อแปลงไฟฟ้าของโครงการ

3.5 การใช้ไฟฟ้า	1. ติดตั้งหม้อแปลงไฟฟ้าชนิด Oil Immerse ขนาด 1,500 KVA จำนวน 2 ชุด	✓	โครงการมีการติดตั้งหม้อแปลงไฟฟ้าชนิด Oil Immerse ขนาด 1,500 KVA จำนวน 2 ชุด	รูปที่ 2-28	-

3.8 การอนุรักษ์พลังงาน	1. ปฏิบัติตามพระราชบัญญัติการส่งเสริมการอนุรักษ์พลังงาน พ.ศ. 2535 เนื่องจากโครงการจัดเป็นอาคารสูงและอาคารขนาดใหญ่พิเศษ และมีความต้องการใช้ไฟฟ้าเกิน 1,000 KVA	✓	โครงการมีการติดตั้งหม้อแปลงไฟฟ้าชนิด Oil Immerse ขนาด 1,500 KVA จำนวน 2 ชุด	รูปที่ 2-28	-

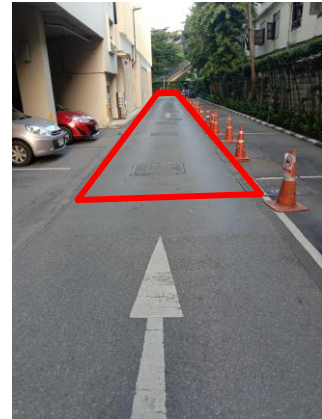
รูปที่ 2-29 ตำแหน่งระบบบำบัดน้ำเสีย

1.4 คุณภาพน้ำ	1. จัดให้มีระบบบำบัดน้ำเสียแบบตะกอนเร่ง (Activated Sludge) ชนิดการเติมอากาศกวนผสมสมบูรณ์ (Completely Mixed) จำนวน 1 ชุด ออกแบบให้สามารถรองรับน้ำเสียได้ 350 ลบ.ม./วัน โดยระบบบำบัดน้ำเสียจะมีประสิทธิภาพร้อยละ 92 สามารถบำบัดน้ำเสียให้ได้คุณภาพตามมาตรฐานน้ำทิ้งจากอาคารประเภท ก และมีค่า BOD ในน้ำทิ้งไม่เกิน 20 มก./ล.	<input checked="" type="checkbox"/>	จัดให้มีระบบบำบัดน้ำเสียแบบตะกอนเร่ง (Activated Sludge) ชนิดการเติมอากาศกวนผสมสมบูรณ์ (Completely Mixed) จำนวน 1 ชุด ออกแบบให้สามารถรองรับน้ำเสียได้ 350 ลบ.ม./วัน  ปัจจุบันน้ำเสียของโครงการเชื่อมต่อท่อระบายน้ำให้ทางสำนักการระบายน้ำ กทม. เป็นผู้บำบัดน้ำเสียแทน ตามเอกสารเลขที่ กท.1007/373  ทั้งนี้โครงการได้ปรับปรุงแก้ไขคืนสภาพระบบบำบัดน้ำเสียตั้งแต่เดือนสิงหาคม 2566 และแล้วเสร็จเมื่อวันที่ 3 มกราคม 2567 ปัจจุบันอยู่ระหว่างทดสอบระบบ	รูปที่ 2-29 รูปที่ 2-40 ภาคผนวก 3	-

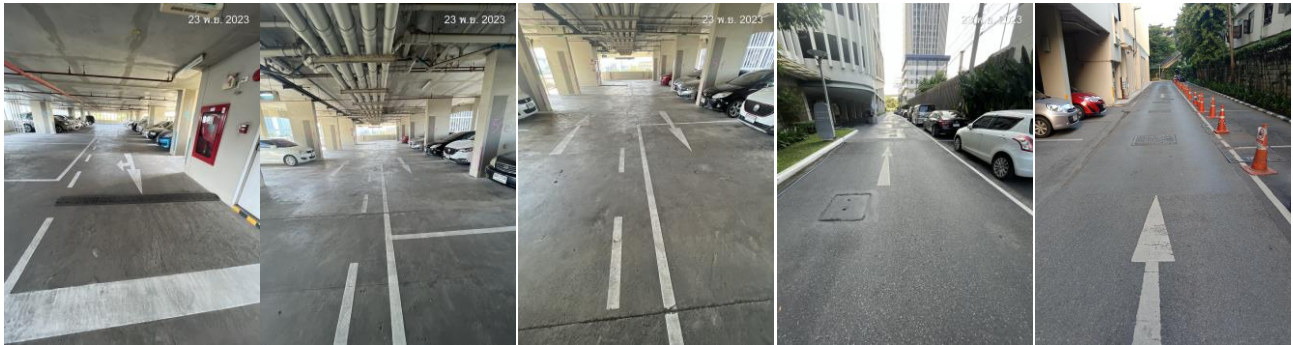
รูปที่ 2-33 ป้ายจราจรบริเวณพื้นที่โครงการ

3. จัดระบบการจราจรภายในโครงการให้ชัดเจน รวมถึงการควบคุมการปฏิบัติตามของผู้พักอาศัยภายในโครงการ	✓	โครงการได้จัดทำเส้นและสัญญาณจราจรบนถนนภายในพื้นที่โครงการอย่างชัดเจน เพื่อป้องกันไม่ให้เกิดความสับสนด้านการเดินรถแก่ผู้พักอาศัยและผู้มาติดต่อโครงการ ทั้งนี้โครงการได้จัดให้มีเจ้าหน้าที่เพื่ออำนวยความสะดวกในการเดินรถตลอด 24 ชั่วโมง	รูปที่ 2-33	-

4. จัดทำป้ายและสัญญาณจราจรบนพื้นทางและบริเวณต่างๆ ภายในโครงการให้ชัดเจน ไม่ก่อให้เกิดความสับสนของผู้ขับขี่ ทำให้การเคลื่อนตัวของรถในโครงการ และบริเวณทางเข้า - ออกโครงการ สามารถทำได้อย่างดีและปลอดภัย	✓	โครงการได้จัดให้มีป้ายและสัญญาณจราจรบนพื้นทางของโครงการ พร้อมทั้งบำรุง ดูแล รักษาป้ายและสัญญาณจราจรดังกล่าวไม่ให้ลบลบเลือนมองเห็นได้อย่างชัดเจนอยู่ตลอดเวลา	รูปที่ 2-33	-

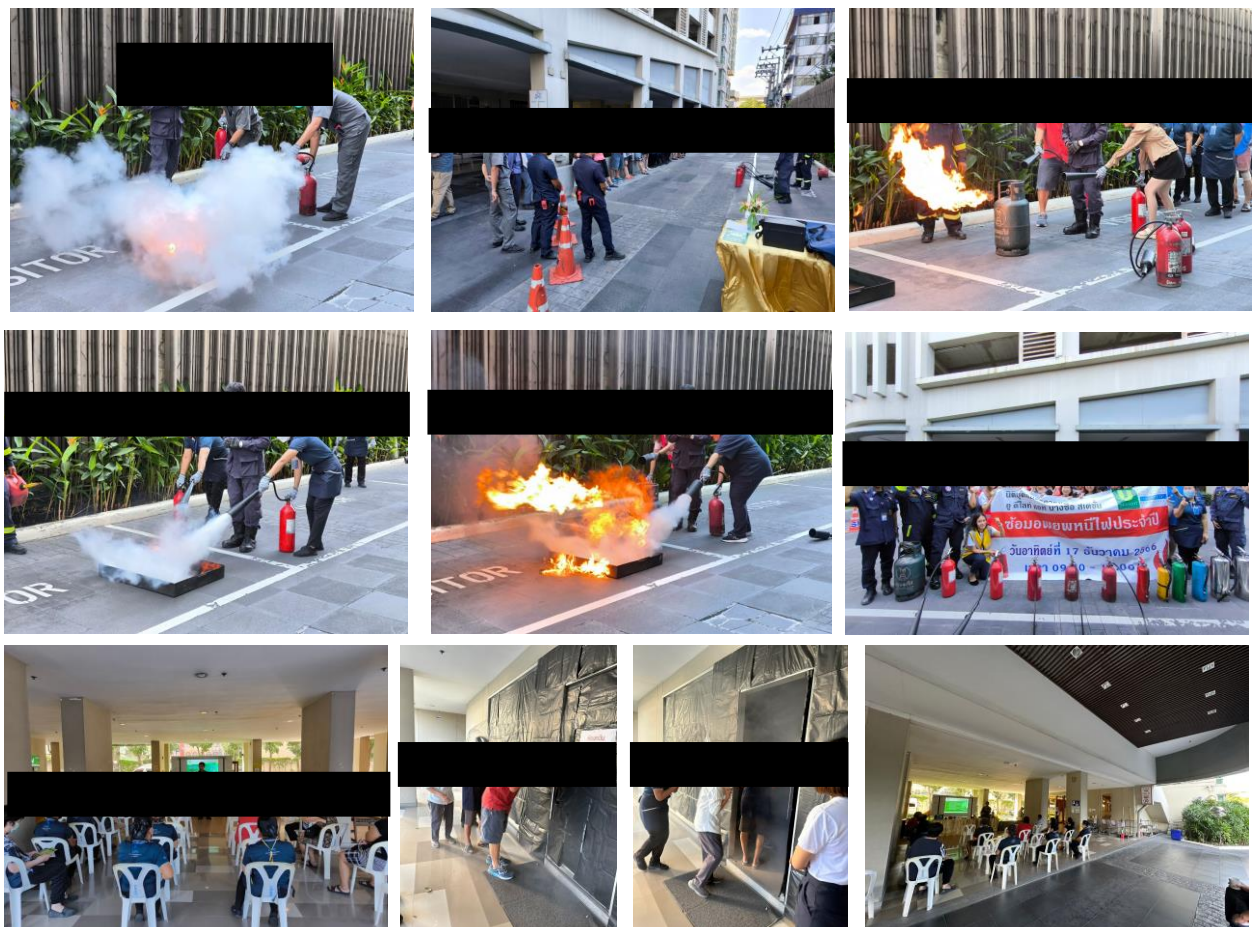
รูปที่ 2-37 จะอบรมฝึกซ้อมอพยพหนีไฟ วันที่ 17 ธันวาคม 2566

7. จัดอบรมและซ้อมการอพยพหนีไฟให้ผู้อยู่อาศัยอย่างน้อยปีละ 1 ครั้ง โดยติดต่อประสานกับงานสถานีดับเพลิงบางโพ ให้มาจัดอบรมและซักซ้อมแผนอพยพหนีไฟให้กับโครงการ	✓	โครงการมีการซ้อมอพยพหนีไฟเกิดเหตุฉุกเฉินไฟไหม้เป็นประจำทุกปี ปีละ 1 ครั้ง เมื่อวันที่ 17 ธันวาคม 2566	รูปที่ 2-37	-

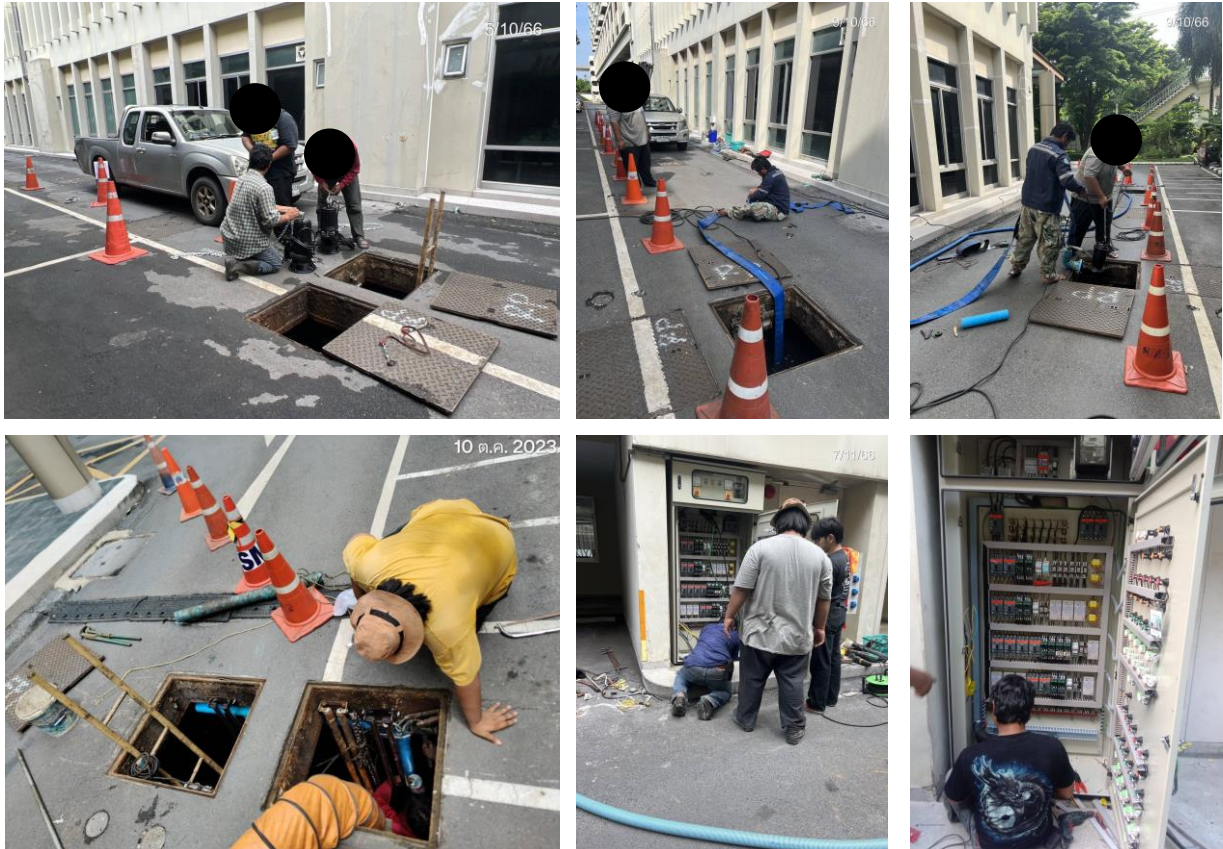
รูปที่ 2-40 เจ้าหน้าที่ปรับปรุงแก้ไขคืนสภาพระบบบำบัดน้ำเสีย

5. รณรงค์ให้ผู้พักอาศัย และพนักงานใช้น้ำอย่างประหยัด	✓	โครงการมีการรณรงค์ให้ผู้พักอาศัย และพนักงานใช้น้ำอย่างประหยัด	-	-
3.2 การบำบัดน้ำเสีย	1. จัดให้มีระบบบำบัดน้ำเสียแบบตะกอนเร่ง (Activated Sludge) ชนิดการเติมอากาศกวนผสมสมบูรณ์ (Completely Mixed) จำนวน 1 ชุด ออกแบบให้สามารถรองรับน้ำเสียได้ 350 ลบ.ม.วัน โดยระบบบำบัดน้ำเสียจะมีประสิทธิภาพร้อยละ 92 สามารถบำบัดน้ำเสียให้ได้คุณภาพตามมาตรฐานน้ำทิ้งจากอาคารประเภท ก และมีค่า BOD ในน้ำทิ้งไม่เกิน 20 มก./ล.	<input checked="" type="checkbox"/>	จัดให้มีระบบบำบัดน้ำเสียแบบตะกอนเร่ง (Activated Sludge) ชนิดการเติมอากาศกวนผสมสมบูรณ์ (Completely Mixed) จำนวน 1 ชุด ออกแบบให้สามารถรองรับน้ำเสียได้ 350 ลบ.ม.วัน  ปัจจุบันน้ำเสียของโครงการเชื่อมต่อท่อน้ำเสียสาธารณะของกรุงเทพมหานคร เข้าสู่บ่อกักที่ระบายน้ำ ให้ทางสำนักการระบายน้ำ กทม. เป็นผู้บำบัดน้ำเสียแทน ตามเอกสาร เลขที่ กท.1007/373  ทั้งนี้โครงการได้ปรับปรุงแก้ไขคื่นสภาพระบบบำบัดน้ำเสียตั้งแต่เดือนสิงหาคม 2566 และแล้วเสร็จเมื่อวันที่ 3 มกราคม 2567 ปัจจุบันอยู่ระหว่างทดสอบระบบ	รูปที่ 2-29 รูปที่ 2-40 ภาคผนวก 3	-

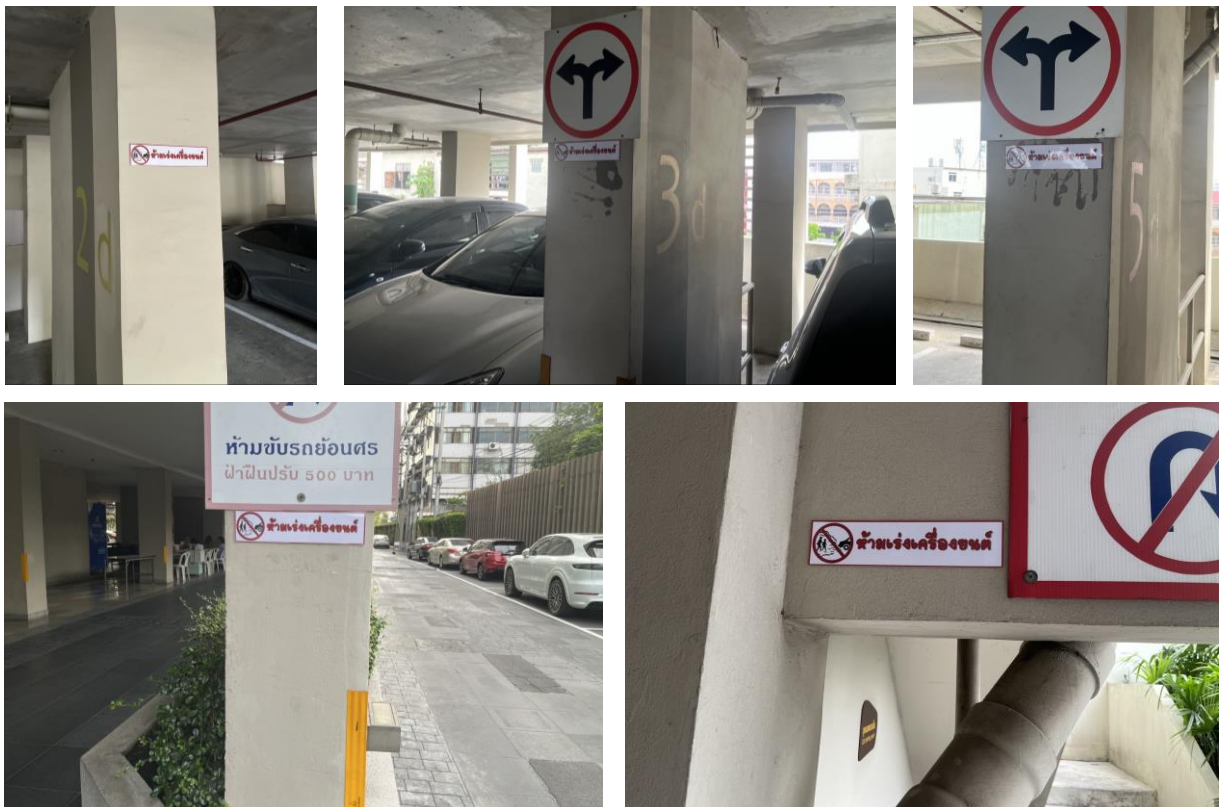
รูปที่ 2-41 ป้ายห้ามรถจักรยานยนต์

2. ติดตั้งป้ายห้ามเร่งเครื่องยนต์ไว้บริเวณที่จอดรถและทางวิ่งภายในโครงการให้เห็นอย่างชัดเจน	✓	โครงการได้ติดตั้งป้ายห้ามเร่งเครื่องยนต์ไว้บริเวณที่จอดรถยนต์และทางวิ่งภายในโครงการ	รูปที่ 2-41	-
