**5. ผลการดำเนินการตามมาตรการป้องกันและแก้ไขผลกระทบสิ่งแวดล้อม**  
**ตารางที่ 2 เปรียบเทียบมาตรการป้องกันและแก้ไขผลกระทบสิ่งแวดล้อมที่กำหนดไว้ในรายงานการวิเคราะห์ผลกระทบสิ่งแวดล้อม**  
**โครงการ อาคารพักอาศัยรวม คสล.ขนาด 7 ชั้น ระยะเปิดดำเนินการ**

รายงานผลการปฏิบัติตามมาตรการป้องกันแก้ไขผลกระทบสิ่งแวดล้อม และมาตรการติดตามตรวจสอบคุณภาพสิ่งแวดล้อม  
โครงการ อาคารพักอาศัยรวม คสล.ขนาดความสูง 7 ชั้น ตั้งอยู่ที่ ซอยหัวหิน 91 ต.หนองแก อ.หัวหิน จ.ประจวบคีรีขันธ์

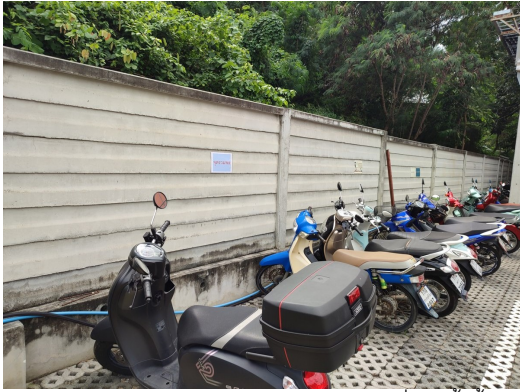
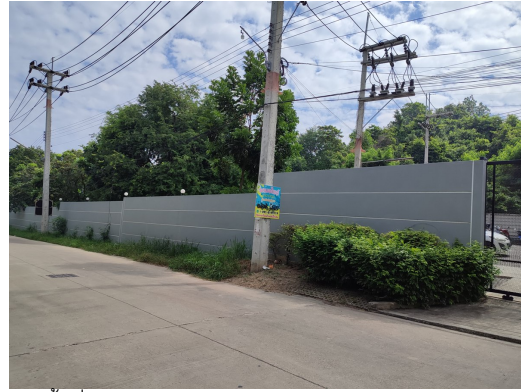
ภาพที่ 4-1 รวบรวมขอบเขตพื้นที่โครงการ

เงื่อนไขตามมาตรการป้องกันและแก้ไขผลกระทบสิ่งแวดล้อม	ผลการปฏิบัติตามมาตรการ	ปัญหา อุปสรรค และข้อเสนอแนะ	แสดงภาพตัวอย่าง
<b>1. ทรัพยากรสิ่งแวดล้อมทางกายภาพ</b> <b>1.1 สภาพภูมิประเทศ</b> 1. จัดให้มีรั้วรอบพื้นที่โครงการ เพื่อกันขอบเขตพื้นที่อย่างชัดเจน และป้องกันการพังทลายของดินในพื้นที่ข้างเคียง	มีรั้วรอบพื้นที่โครงการเป็นคอนกรีต และป้องกันการพังทลายของดินไว้แล้วเป็นอย่างดี	-	ภาพที่ 4-1

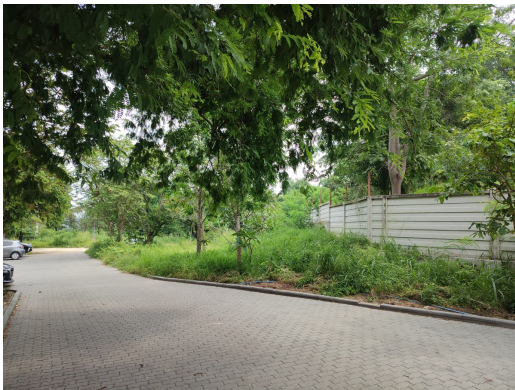
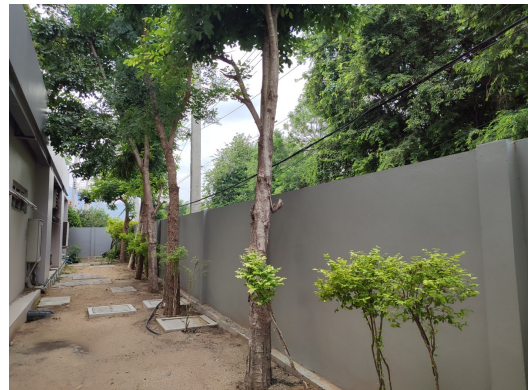
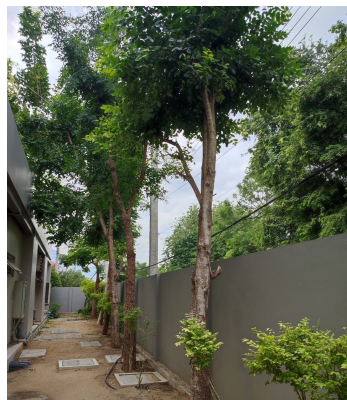
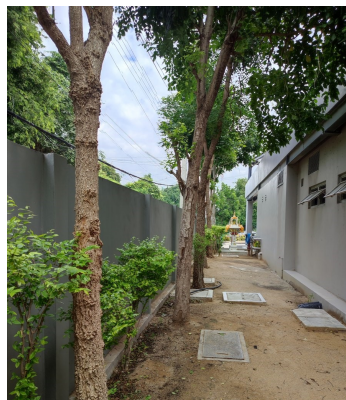
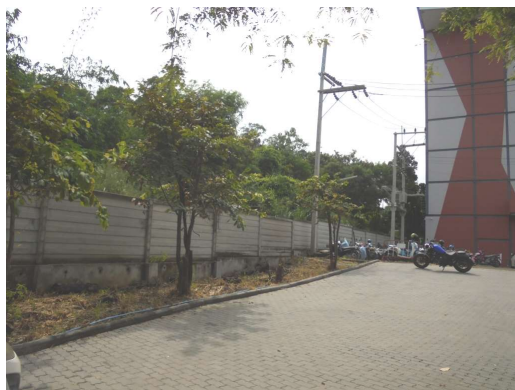
ภาพที่ 4-2 พื้นที่สีเขียว ของโครงการ

2. จัดให้มีการปลูกไม้ยืนต้น ไม้พุ่ม ไม้คลุมดิน ภายในโครงการ โดยเฉพาะบริเวณแนวเขตที่ดินเพื่อให้พืชช่วยยึดหน้าดิน	ปลูกไม้ยืนต้น ไม้พุ่ม และ ไม้คลุมดินไว้แล้ว	-	ภาพที่ 4-2
<b>มาตรการติดตามตรวจสอบผลกระทบสิ่งแวดล้อม</b> - ดูแลสภาพรั้วโครงการให้สมบูรณ์ มั่นคง แข็งแรง	สภาพรั้วอยู่ในสภาพดีมีความมั่นคง	-	ภาพที่ 4-1
<b>1.2 คุณภาพอากาศ</b> <b>1) ฝุ่นละออง</b> 1. ควบคุมความเร็วของรถภายในโครงการ เช่น บ้ายจำกัดความเร็ว คันชะลอความเร็ว เพื่อไม่ให้เกิดการฟุ้งกระจายของฝุ่นบนผิวถนน	มีป้ายจำกัดความเร็วไม่เกิน 20 กม./ชม. ไว้แล้ว	-	ภาพที่ 4-3

4. จัดให้มีพื้นที่สีเขียวภายในโครงการขนาดพื้นที่สีเขียวบริเวณชั้นที่ 1 427.23 ตารางเมตรเพื่อให้ต้นไม้ดังกล่าวช่วยดูดซับมลพิษชั้นที่ 1 จากการสัญจรของรถภายในโครงการโดยพันธุ์ไม้ที่เลือกปลูกมีอัตราการสังเคราะห์แสง 50 โมล (2,200 กรัม)	มีพื้นที่สีเขียวไว้แล้ว	-	ภาพที่ 4-2

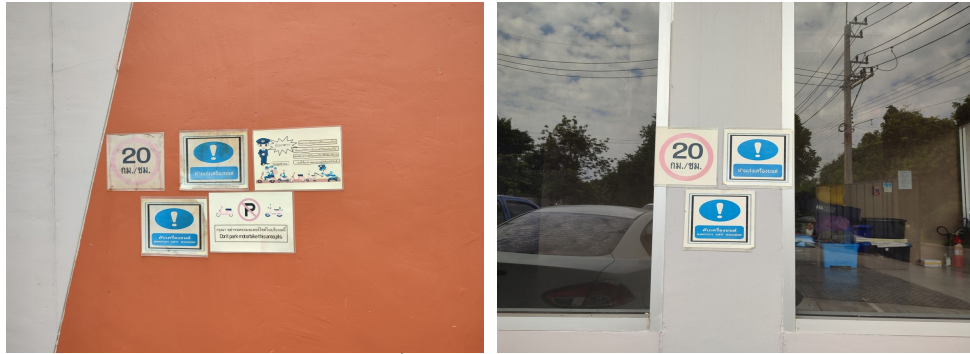
ภาพที่ 4-3 ป้ายจำกัดความเร็วรถ

เงื่อนไขตามมาตรการป้องกันและแก้ไขผลกระทบสิ่งแวดล้อม	ผลการปฏิบัติตามมาตรการ	ปัญหา อุปสรรคและข้อเสนอแนะ	แสดงภาพตัวอย่าง
<b>มาตรการติดตามตรวจสอบผลกระทบสิ่งแวดล้อม</b> - ดูแลพื้นที่สีเขียวในโครงการให้มีความสมบูรณ์สวยงามทุกวัน ตลอดระยะเวลาเปิดดำเนินการ - ตรวจสอบป้ายและสัญลักษณ์ต่าง ๆ เช่น ป้ายห้ามติดเครื่องยนต์ ป้ายจำกัดความเร็ว ให้อยู่ในสภาพดี มองเห็นได้ชัดเจน ไม่ลบเลือน - ติดตามประเมินจากส่วนรับเรื่องร้องเรียนและความคิดเห็น หากพบว่ามีเรื่องร้องเรียนต้องแก้ไขปัญหาดังที่	มีความสวยงามทุกวัน  ป้ายต่าง ๆ อยู่ในสภาพดี  ไม่พบว่ามีเรื่องร้องเรียนแต่อย่างใด	-	-
<b>1.3 เสียง</b> 1. ควบคุมความเร็วของรถภายในโครงการ เช่น ป้ายจำกัดความเร็ว คันชะลอความเร็ว เพื่อไม่ให้เกิดการฟุ้งกระจายของฝุ่นบนผิวถนน	มีป้ายจำกัดความเร็วไว้แล้ว และบนพื้นทางไม่พบว่ามีฝุ่นละอองฟุ้งกระจาย	-	ภาพที่ 4-3

2. ติดตั้งป้ายห้ามเร่งเครื่องยนต์ไว้บริเวณทางวิ่งรถภายในโครงการให้เห็นอย่างชัดเจน	มีป้ายห้ามเร่งเครื่องยนต์ไว้แล้ว	-	ภาพที่ 4-7
3. ตรวจสอบป้ายและสัญลักษณ์ต่าง ๆ เช่น ป้ายห้ามติดเครื่องยนต์ ป้ายจำกัดความเร็ว ให้อยู่ในสภาพดี มองเห็นชัดเจนไม่ลบเลือน	ติดป้ายห้ามติดเครื่องยนต์ทั้งไว้และป้ายจำกัดความเร็วไม่เกิน 20 กม./ชม. ไว้ภายในโครงการผู้ขับมองเห็นได้ชัดเจน	-	ภาพที่ 4-3 , 4-5

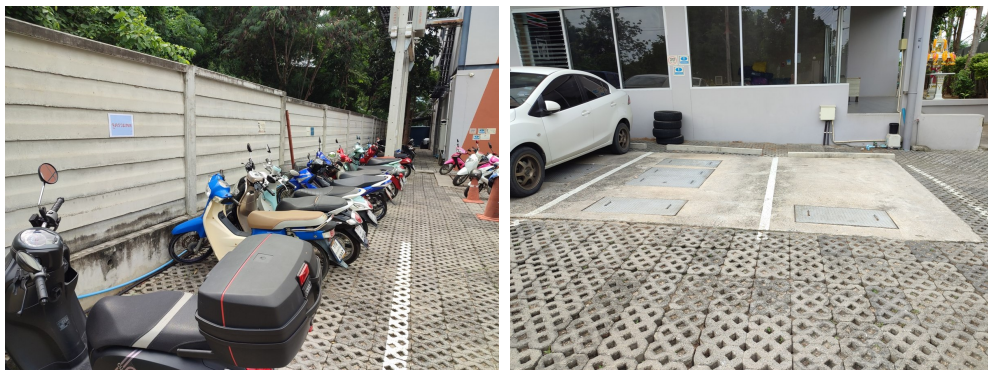
ภาพที่ 4-4 ที่จอดรถยนต์ และรถจักรยานยนต์

1. ออกแบบให้ที่จอดรถบริเวณชั้นที่ 1 ให้มีลักษณะเปิดโล่งไม่ปิดทึบ จึงไม่มีการสะสมของมลพิษบริเวณที่จอดรถ	มีที่จอดรถบริเวณชั้นที่ 1 ริมทางวิ่งรถมีลักษณะโปร่ง	-	ภาพที่ 4-4

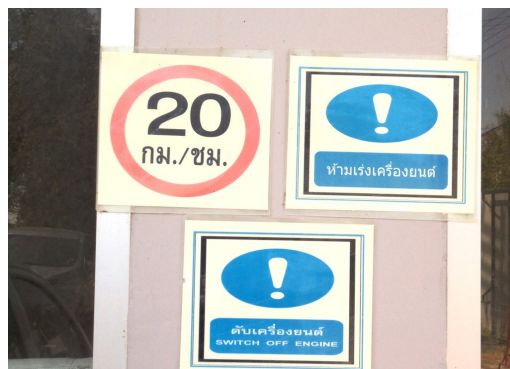
ภาพที่ 4-5 ป้ายห้ามติดเครื่องยนต์ทิ้งไว้

2. ติดตั้งป้ายห้ามติดเครื่องยนต์ทิ้งไว้ภายในบริเวณชั้นที่ 1 ให้สามารถสังเกตเห็นได้อย่างชัดเจนและทั่วถึง	ติดป้ายห้ามติดเครื่องยนต์ไว้แล้ว	-	ภาพที่ 4-5
3. จัดทำป้ายและสัญลักษณ์จราจรบนพื้นทางให้ชัดเจนและไม่ก่อให้เกิดความสับสนของผู้ขับขี่ ทำให้การเคลื่อนตัวของรถในโครงการทำได้อย่างดีและปลอดภัย	เป็นพื้นบล็อกหญ้าเป็นทางวิ่งรถภายในโครงการ ยังไม่มีสัญลักษณ์ ซึ่งยังไม่ก่อให้เกิดความสับสนในการขับขี่แต่อย่างใด เนื่องจากเป็นระยะทางสั้น ๆ	-	ภาพที่ 4-6

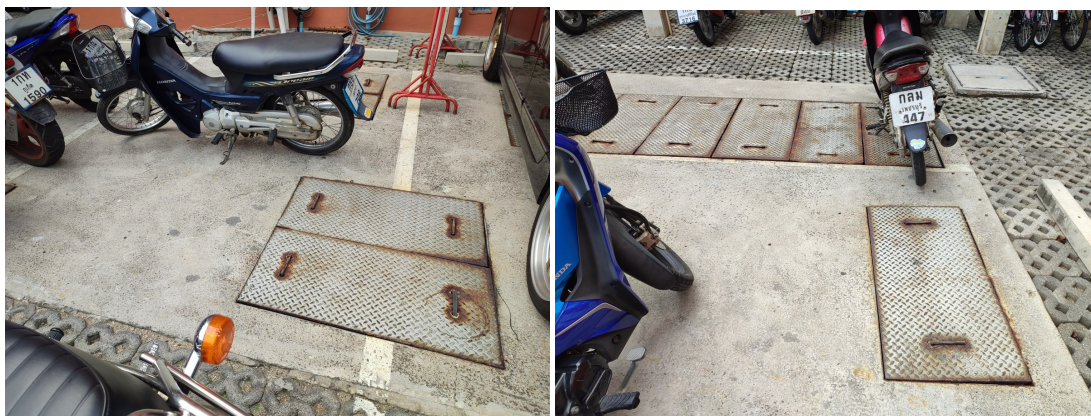
ภาพที่ 4-8 พื้นที่บำบัดน้ำเสีย

เงื่อนไขตามมาตรการป้องกันและแก้ไขผลกระทบสิ่งแวดล้อม	ผลการปฏิบัติตามมาตรการ	ปัญหา อุปสรรคและข้อเสนอแนะ	แสดงภาพตัวอย่าง
<p>ให้ได้คุณภาพตามมาตรฐานน้ำทิ้งจากอาคารประเภท ค. โดยมีค่า BOD ในน้ำทิ้งไม่เกิน 20 มก./ลิตรดังนี้</p> <p>(1) ระบบบำบัดน้ำเสียส่วนพักอาศัยรวม (WWTP-01)เป็นระบบบำบัดน้ำเสียชนิดเติมอากาศแบบตะกอนเร่ง (ActivatedSludge)จำนวน หนึ่ง ชุด ฝังอยู่ใต้ที่จอดรถด้านทิศตะวันออกของโครงการ ออกแบบให้รองรับน้ำเสียได้ปริมาณ 50 ลูกบาศก์เมตร/วัน ซึ่งเพียงพอต่อการรองรับน้ำเสียจากอาคารพักอาศัยรวมปริมาณ 48 ลูกบาศก์เมตร/วัน</p> <p>(2) ระบบบำบัดน้ำเสียส่วนห้องซักรีดและถังพักมูลฝอยรวม (WWTP-02)เป็นระบบบำบัดน้ำเสียชนิดเติมอากาศแบบตะกอนเร่ง(Activated Sludge)จำนวน 1 ชุด ฝังอยู่ใต้ที่จอดรถจักรยานยนต์ด้านทิศตะวันตกของโครงการ ออกแบบให้รองรับน้ำเสียได้ปริมาณ 40 ลูกบาศก์เมตรต่อวัน ซึ่งเพียงพอต่อการรองรับน้ำเสียจากห้องซักรีด และน้ำเสียจากการล้างถังพักมูลฝอยรวมปริมาณ 38.6 ลูกบาศก์เมตร/วัน</p>	<p>ที่ส่วนพักอาศัยรวม และส่วนของห้องซักรีดและถังพักมูลฝอยรวม</p>	-	ภาพที่ 4-8

8. โครงการจะต้องควบคุมพนักงานของโครงการให้ปฏิบัติตามมาตรการอย่างเคร่งครัด	พนักงานปฏิบัติตามมาตรการฯโดยเคร่งครัด		
<b>มาตรการติดตามตรวจสอบผลกระทบสิ่งแวดล้อม</b> - ตรวจสอบเส้นท่อประปาและการทำงานของเครื่องสูบน้ำและวาล์วต่าง ๆ เดือนละ 1 ครั้ง ตลอดระยะเวลาเปิดดำเนินการ หากพบเหตุบกพร่องต้องดำเนินการแก้ไขทันที - ดูแลทำความสะอาดถังเก็บน้ำใช้ 6 เดือน/ครั้ง ตลอดระยะเวลาเปิดดำเนินการ	ตรวจสอบอย่างสม่ำเสมอ อยู่ในสภาพปกติ	-	-
<b>2.3.2 การบำบัดน้ำเสีย</b> 1. จัดให้มีระบบบำบัดน้ำเสียรวมของโครงการ จำนวน 2 ชุด เพื่อบำบัดน้ำเสียให้ได้คุณภาพตามมาตรฐานน้ำทิ้งจากอาคารประเภท ค. โดยมีค่า BOD ในน้ำทิ้งไม่เกิน 20 มก./ลิตรดังนี้ (1) ระบบบำบัดน้ำเสียส่วนพักอาศัยรวม(WWTP-01) เป็นระบบบำบัดน้ำเสียชนิดเติมอากาศแบบตะกอนเร่ง (ActivatedSludge)จำนวนหนึ่งชุดฝังอยู่ใต้ที่จอดรถด้านทิศตะวันออกของโครงการ ออกแบบให้รองรับน้ำเสียได้	ระบบบำบัดน้ำเสียทั้งสองชุดอยู่ในสภาพปกติ และบำบัดน้ำได้อย่างมีคุณภาพ	-	ภาพที่ 4-8

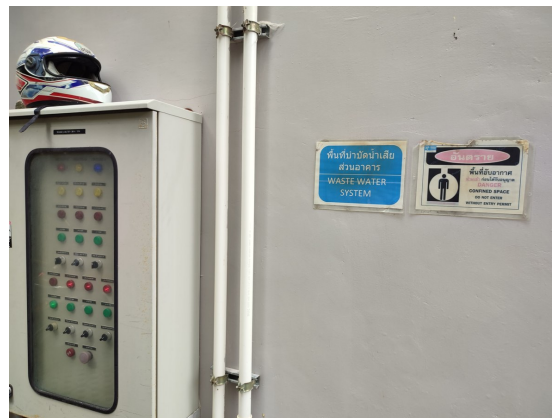
ภาพที่ 4-9 ป้ายบอกบริเวณบ่อบำบัดน้ำเสีย

5. ติดตั้งป้ายประชาสัมพันธ์เตือนบริเวณระบบบำบัดน้ำเสียให้เห็นอย่างชัดเจน เพื่อให้ผู้พักอาศัยระมัดระวังในการสัญจรผ่านบริเวณดังกล่าว	ติดป้ายประชาสัมพันธ์ไว้แล้วว่าเป็นระบบบำบัดน้ำเสีย	-	ภาพที่ 4-9

5. ติดตั้งป้ายประชาสัมพันธ์เตือนบริเวณระบบบำบัดน้ำเสียให้เห็นอย่างชัดเจน เพื่อให้ผู้พักอาศัยระมัดระวังในการสัญจรผ่านบริเวณดังกล่าว	มีป้ายบอกบริเวณระบบบำบัดน้ำเสียไว้แล้ว	-	ภาพที่ 4-9

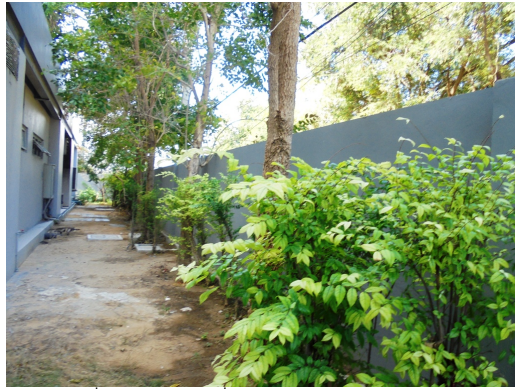
ภาพที่ 4-10 บริเวณที่กำลังกำจัดขยะมีเทนและแอรอซอล

7. กำจัดก๊าซมีเทนด้วยวิธี Biological Oxidation ซึ่งปริมาณก๊าซมีเทนเกิดจากระบบบำบัดน้ำเสียมีปริมาณ 0.54 ลบ.ม./วัน โดยจะต่อท่อระบายอากาศเพื่อรวบรวมก๊าซมีเทนลงบ่อดินที่จัดเตรียมไว้ภายในบ่อดินขนาด 3 ตารางเมตร ที่ก้นหลุมจะใช้ดินทรายรองไว้เพื่อ	กำจัดก๊าซมีเทนด้วยวิธีลงบ่อดินไว้แล้วที่บริเวณปลูกต้นไม้ของโครงการ	-	ภาพที่ 4-10

8. Aerosol ที่เกิดจากระบบบำบัดน้ำเสียจากอาคารพักอาศัยรวมปริมาณ 1.98 ลบ.ม./นาที่ และจากระบบบำบัดน้ำเสียจากห้องซักritzปริมาณ 1.98 ลบ.ม./นาที่ โดยใช้หลักการกำจัดมลพิษทางอากาศโดยใช้พืช ดินและจุลินทรีย์ที่อาศัยอยู่ในดินซึ่งโครงการจัดให้มีบ่อดินสำหรับบำบัดAerosol ขนาดพื้นที่3ตารางเมตร มีความเพียงพอสำหรับการบำบัดละอองลอยน้ำเสีย	มีการบำบัดก๊าซ Aerosol ไว้แล้วที่บริเวณปลูกต้นไม้ของโครงการ	-	ภาพที่ 4-10

7. กำจัดก๊าซมีเทนด้วยวิธี Biological Oxidation ซึ่งปริมาณก๊าซมีเทนเกิดจากระบบบำบัดน้ำเสียมีปริมาณ 0.54 ลบ.ม./วัน โดยจะต่อท่อระบายอากาศเพื่อรวบรวมก๊าซมีเทนลงบ่อดินที่จัดเตรียมไว้ภายในบ่อดินขนาด 3 ตารางเมตร ที่ก้นหลุมจะใช้ดินทราบริ่งไว้เพื่อป้องกันน้ำท่วมโดยจะปิดปากท่อด้วยตาข่ายไนลอนเพื่อป้องกันมิให้ภายในท่อเกิดการอุดตัน จากนั้นจะกลบท่อด้วยดินร่วนและปุ๋ยที่จัดเตรียมไว้และปลูกต้นไม้ไว้บริเวณด้านบนของบ่อดิน เพื่อให้มีความชื้นตลอดเวลา	กำจัดก๊าซมีเทนด้วยวิธีลงบ่อดินไว้แล้วที่บริเวณปลูกต้นไม้ของโครงการ	-	ภาพที่ 4-10

8. บำบัดAerosol ที่เกิดจากระบบบำบัดน้ำเสียจากอาคารพักอาศัยรวมปริมาณ 1.98 ลบ.ม./นาที่และจากระบบบำบัดน้ำเสียจากห้องซักผ้าปริมาณ 1.98 ลบ.ม./นาที่ โดยใช้หลักการกำจัดมลพิษทางอากาศโดยใช้พืช ดินและจุลินทรีย์ที่อาศัยอยู่ในดิน ซึ่งโครงการจัดให้มีบ่อดินสำหรับบำบัดAerosol ขนาดพื้นที่3ตารางเมตร มีความเพียงพอสำหรับการบำบัดละอองลอยน้ำเสีย	กำจัดAerosolด้วยวิธีลงบ่อดินไว้แล้วที่บริเวณปลูกต้นไม้ของโครงการ	-	ภาพที่ 4-10

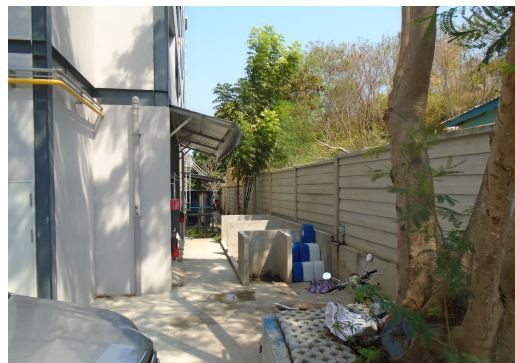
ภาพที่ 4-11 ที่พักมูลฝอยรวมของโครงการ

<b>(1) ทรัพยากรป่าไม้</b> 1. ห้ามทิ้งขยะมูลฝอยบริเวณพื้นที่ภูเขาเขาหาไชย โดยจัดให้มีห้องพักมูลฝอยประจำชั้น และถังพักมูลฝอยรวมของโครงการ รวมทั้งโครงการจะประสานให้รถเก็บขนของโครงการ รวมทั้งโครงการจะประสานให้รถเก็บขนมูลฝอยของบริษัท เมืองสะอาด จำกัด ซึ่งได้รับสัมปทานจากเทศบาลเมืองหัวหินมาเก็บขนมูลฝอยเพื่อไปกำจัดเป็นประจำไม่ให้มีมูลฝอยตกค้าง	ทิ้งขยะในถังพักมูลฝอยเท่านั้น และได้ประสานให้รถเก็บขนมูลฝอยมาจัดเก็บไปกำจัดอย่างสม่ำเสมอ	-	ภาพที่ 4-11

5. ตรวจสอบรอยรั่วของถังบรรจุมูลฝอยทั้งก่อนและหลังการบรรจุมูลฝอย เพื่อไม่ให้มีน้ำชะมูลฝอยรั่วไหลออกมาภายนอก	ดำเนินการอย่างเคร่งครัด	-	-
6. กำชับให้พนักงานทำความสะอาดขนย้ายมูลฝอยด้วยความระมัดระวัง ไม่ให้ถุงมูลฝอยฉีกขาด ทั้งนี้ หากเกิดรอยรั่วไหลต้องใช้ผ้าถุงพื้นเช็ดทำความสะอาดทันที	ทำความสะอาดทุกครั้งที่มีการขนย้ายมูลฝอย	-	-
<p>7. โครงการจัดให้มีถังพักมูลฝอยรวม จำนวน 1 ถัง ตั้งอยู่บริเวณทิศใต้ของโครงการ มีขนาดพื้นที่ 9.6 ตารางเมตร ความสูง 1 เมตร โดยแบ่งเป็น 4 ส่วนดังนี้</p> <ul style="list-style-type: none"> <li>- ส่วนพักมูลฝอยทั่วไป ขนาดพื้นที่ 1.1 ตารางเมตร ความจุ 1.1 ลูกบาศก์เมตร (คิดความสูงถึงมูลฝอย 1 เมตร) ซึ่งสามารถรองรับมูลฝอยแห้งปริมาณ 0.033 ลบ.ม./วันได้อย่างเพียงพอ 33 เท่า</li> <li>- ส่วนพักมูลฝอยอันตราย ขนาดพื้นที่ 1 ตารางเมตร ความจุ 1 ลบ.ม.(คิดความ</li> </ul>	มีห้องพักมูลฝอยรวมไว้บริเวณทิศใต้ของโครงการแล้ว	-	ภาพที่ 4-11

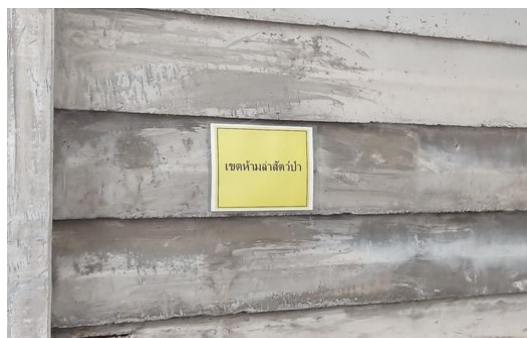
ภาพที่ 4-12 ป้ายห้ามล่าสัตว์ป่า และห้ามรุกพื้นที่ป่า

2. ติดป้ายประชาสัมพันธ์ไม่ให้พนักงานรื้อกล้าพื้นที่ป่าไม้เด็ดขาด	ติดป้ายไม่ให้รื้อกล้าพื้นที่ป่าไม้ไว้แล้ว	-	ภาพที่ 4-12
3. จัดให้มีผู้จัดการอาคารที่ดูแลการพักอาศัยของพนักงานที่อยู่อาศัย ไม่ให้กระทำการใด ๆ นอกเขตพื้นที่โครงการ และลักลอบเข้าไปในพื้นที่ภูเขาหาไชย	ดูแลไว้เป็นพิเศษ และตลอดมาไม่มีการทำกิจกรรมนอกพื้นที่โครงการ	-	-

เงื่อนไขตามมาตรการป้องกันและแก้ไขผลกระทบสิ่งแวดล้อม	ผลการปฏิบัติตามมาตรการ	ปัญหา อุปสรรค และข้อเสนอแนะ	แสดงภาพตัวอย่าง
(2) ทรัพยากรสัตว์ป่า			
1. ติดป้ายประชาสัมพันธ์ห้ามมิให้ผู้อยู่อาศัยล่าสัตว์ป่าบริเวณพื้นที่ภูเขาหมาไชย	ติดป้ายห้ามล่าสัตว์ป่าบริเวณภูเขาหมาไชยไว้แล้ว	-	ภาพที่ 4-12

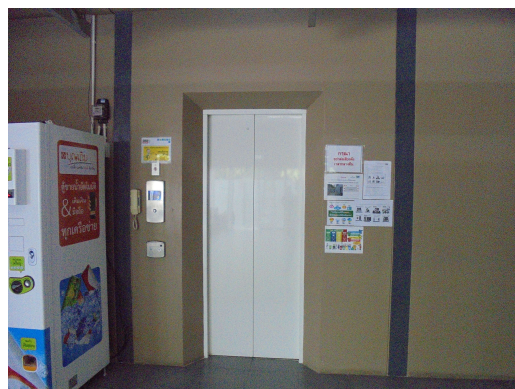
ภาพที่ 4-13 ป้ายรณรงค์การคัดแยกมูลฝอย

2. กำหนดให้มีมาตรการประชาสัมพันธ์รณรงค์ให้ผู้พักอาศัยลดปริมาณมูลฝอยที่จะเกิดขึ้น รวมถึงแนะนำวิธีการคัดแยกมูลฝอยแต่ละประเภท โดยมีรายละเอียดดังนี้ (1) จัดทำป้ายข้อความหรือสติ๊กเกอร์ที่มีข้อความเชิญชวนให้ลดปริมาณมูลฝอยติดไว้ บริเวณโถงลิฟต์หรือโถงทางเดิน หรือบริเวณอื่น ๆ ที่สามารถมองเห็นได้อย่างชัดเจน โดยมีตัวอย่างข้อความดังนี้ ○ ช่อมแซมสิ่งของที่ชำรุดให้อยู่ในสภาพที่ดีสามารถใช้งานได้นาน เพื่อลดปริมาณการทิ้งเป็นมูลฝอย	ประชาสัมพันธ์ให้ผู้พักอาศัยคัดแยกมูลฝอยและช่วยกันลดปริมาณมูลฝอยไว้แล้ว	-	ภาพที่ 4-13

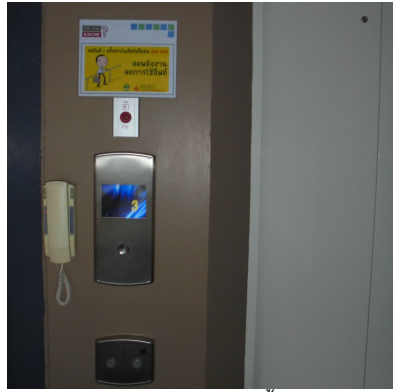
ภาพที่ 4-14 บ้ายรณรงค์ให้ใช้การเดินขึ้น-ลงแทนการใช้ลิฟต์

เงื่อนไขตามมาตรการป้องกันและแก้ไขผลกระทบสิ่งแวดล้อม	ผลการปฏิบัติตามมาตรการ	ปัญหา อุปสรรค และข้อเสนอแนะ	แสดงภาพตัวอย่าง
<p>2. กำหนดมาตรการอนุรักษ์พลังงานอื่น ๆ ดังนี้</p> <p>(1) การอนุรักษ์พลังงานไฟฟ้าของเจ้าของโครงการมีดังนี้</p> <ul style="list-style-type: none"> <li>- ปลุกต้นไม้ภายในโครงการในบริเวณพื้นที่ว่าง ซึ่งไม่ใช่ถนนและทางวิ่งเพื่อลดภาระการทำงานของเครื่องปรับอากาศ</li> <li>- แยกสวิตช์ควบคุมอุปกรณ์ไฟฟ้าแสงสว่างแทนการใช้หนึ่งตัวควบคุมหลอดแสงสว่างจำนวนมาก</li> <li>- ติดตั้งเครื่องปรับระดับแสงสว่าง (Dimmer) บริเวณห้องที่ใช้สำหรับนันทนาการต่าง ๆ ซึ่งบางครั้งต้องการแสงสว่างมาก แต่บางครั้งต้องการน้อย</li> <li>- คำนวณและเลือกขนาดสายไฟให้มีความสูญเสียต่ำ ทำได้โดยเพิ่มขนาดสายให้โตขึ้นเนื่องจากสายมีความต้านทานต่ำกว่า จึงทำให้สามารถลดความสูญเสียเนื่องจากแรงดันไฟฟ้าตกและลดค่าไฟฟ้าลงได้</li> <li>- ในการติดตั้งระบบไฟฟ้าให้เลือกใช้บัลลาสต์อิเล็กทรอนิกส์ซึ่งช่วยประหยัดไฟได้ 10 วัตต์/หลอดประหยัดพลังงานได้ร้อยละ 30 เมื่อเทียบกับบัลลาสต์ชนิดแกนเหล็กธรรมดา</li> <li>- กำหนดตำแหน่งติดตั้งหลอดไฟให้เหมาะสมโดยไม่ให้มีจำนวนที่มากเกินไปจนจำเป็นแต่ก็ไม่ให้น้อยจนมีแสงสว่างไม่เพียงพอ</li> <li>- ตั้งเวลาให้ประตูลิฟต์ปิดเองในช่วงเวลาอย่างน้อย 10 วินาที จะช่วยลดความจำเป็นในการใช้พลังงานไฟฟ้าของการขับเคลื่อนมอเตอร์เปิด-ปิดประตู</li> <li>- ส่งเสริม วัฒนธรรมกิจกรรมให้มีการเดินขึ้น-ลงแทนการใช้ลิฟต์สำหรับพนักงานและผู้พักอาศัย</li> <li>- แสดงเลขชั้นที่ชัดเจน สามารถมองเห็นได้ง่ายจะช่วยลดการเดินทางลงขึ้นและลดการใช้ลิฟต์ที่ไม่จำเป็น</li> <li>- ลดการใช้ไฟฟ้าแสงสว่างส่วนกลางที่ไม่จำเป็นในช่วงเวลา 22.00-06.00 น.</li> </ul>	<p>ปลุกต้นไม้ไว้บริเวณที่ว่างและทางวิ่งรถไว้แล้ว</p> <p>แยกสวิตช์ไว้แล้ว</p> <p>ดำเนินการไว้แล้ว</p> <p>ดำเนินการไว้แล้ว</p> <p>ดำเนินการไว้แล้ว</p> <p>ดำเนินการไว้แล้ว</p> <p>ดำเนินการไว้แล้ว</p> <p>ดำเนินการไว้แล้ว</p> <p>ดำเนินการไว้แล้ว</p> <p>แสดงเลขชั้นไว้แล้ว</p>	-	<p>ภาพที่ 4-2</p> <p>ภาพที่ 4-14</p>

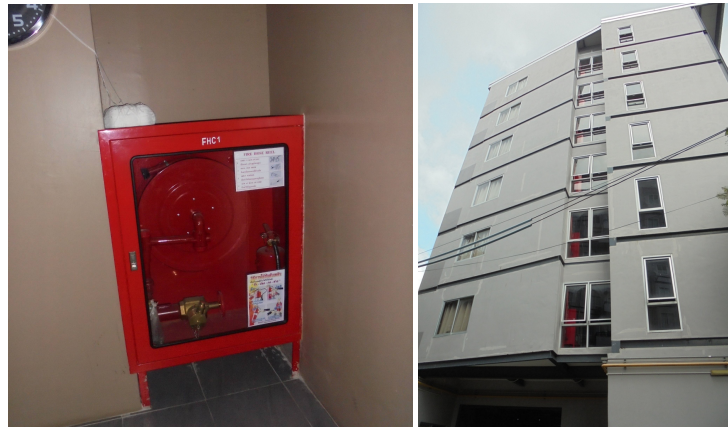
ภาพที่ 4-15 ระบบท่อเย็นและตู้เก็บสายฉีดน้ำดับเพลิงพร้อมอุปกรณ์

เงื่อนไขตามมาตรการป้องกันและแก้ไขผลกระทบสิ่งแวดล้อม	ผลการปฏิบัติตามมาตรการ	ปัญหา อุปสรรค และข้อเสนอแนะ	แสดงภาพตัวอย่าง
3) ตู้เก็บสายฉีดน้ำดับเพลิงพร้อมอุปกรณ์ (FHC) ติดตั้งตู้เก็บสายฉีดน้ำดับเพลิงพร้อมอุปกรณ์ไว้ในอาคาร โดยจะติดตั้งตั้งแต่ชั้นที่ 1 ถึง 7 จำนวน 2 ตู้/ชั้น รวมทั้งสิ้น 14 ตู้โดยจะมีระยะลากสายไกลสุด ประมาณ 30 เมตร(ไม่เกิน 64 เมตร) ระบบเตือนอัคคีภัย มีรายละเอียดดังนี้	มีตู้เก็บสายฉีดน้ำดับเพลิงไว้แล้ว	-	ภาพที่ 4-14

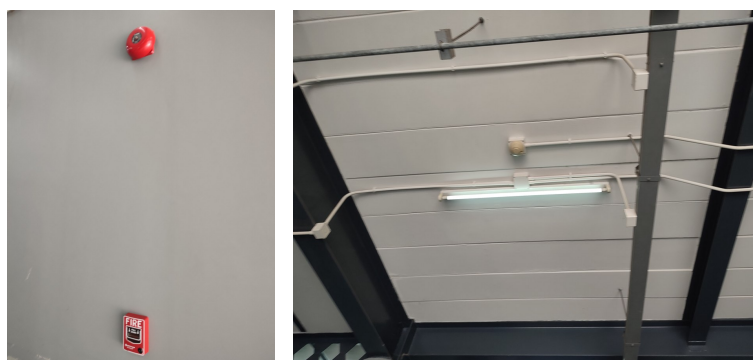
ภาพที่ 4-17 ระบบเตือนอัคคีภัย

1) แผนควบคุม (FCP) จะทำหน้าที่เป็นจุดศูนย์รวมการรับ-ส่งสัญญาณตรวจรับ โดยเมื่ออุปกรณ์ชุดแจ้งเหตุที่ติดตั้งไว้เริ่มทำงาน จะส่งสัญญาณไปยังแผนควบคุม เพื่อให้เจ้าหน้าที่ในห้องควบคุมตรวจสอบ และหากเป็นเหตุเพลิงไหม้จะส่งสัญญาณแจ้งเหตุให้ทราบทั่วทั้งอาคาร	มีแผนควบคุมรับ-ส่งสัญญาณเตือนภัย ให้กับ เครื่องตรวจจับควัน เครื่องแจ้งเหตุด้วยมือดึง กริ่งสัญญาณเตือนภัยไว้แล้ว	-	ภาพที่ 4-17

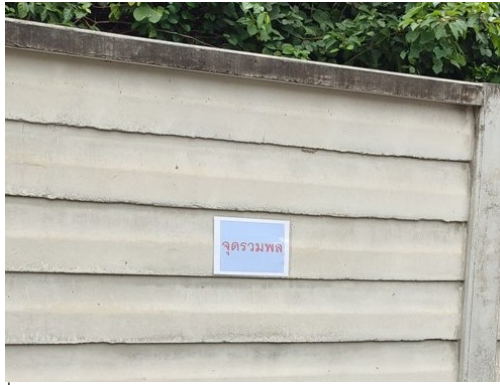
ภาพที่ 4-18 บ้ายจุดรวมพลของโครงการ มีการทำรั้วโครงการซ่อมแซม

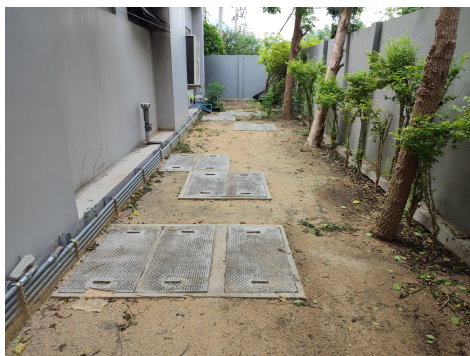
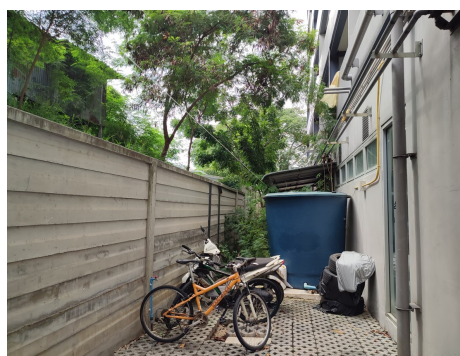
ภาพที่ 4-24 ฝาบ่อน้ำบาดน้ำเสีย ปิดสนิท ถึงสำรองน้ำใช้มีสภาพดี

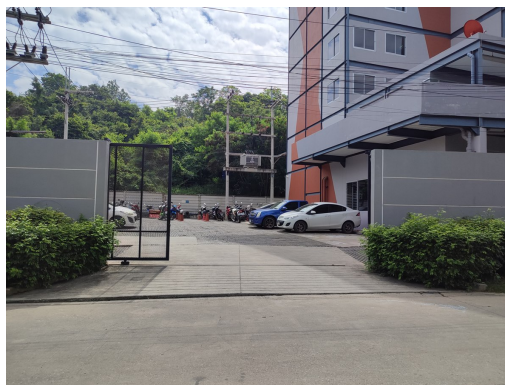
ภาพที่ 4-25 ทางเข้าออกโครงการไม่มีรถจอดกีดขวาง

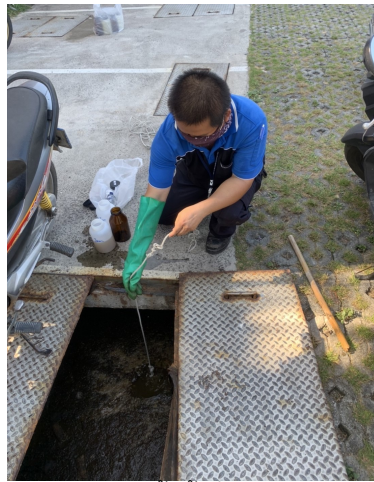
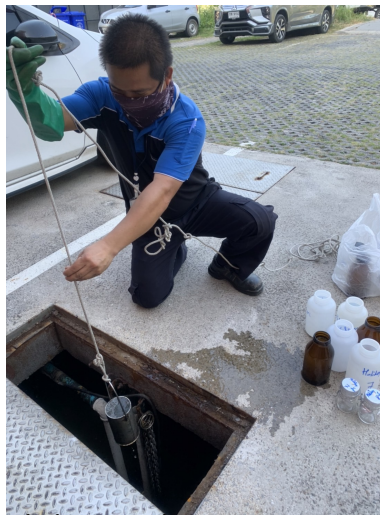
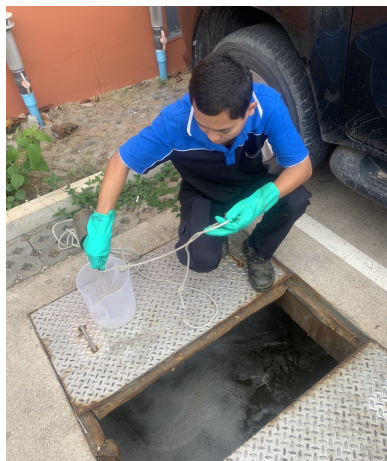
ภาพที่ 5 การเก็บตัวอย่างน้ำทิ้งของโครงการ

3. ห้ามผู้พักอาศัยทำกิจกรรมใด ๆ ที่จะส่งเสียงดังในเวลากลางคืนที่อาจจะก่อให้เกิดการรบกวนการอยู่อาศัยของสัตว์ป่า	ไม่มีกิจกรรมที่ต้องส่งเสียงดังในเวลากลางคืน	-	-
<b>2.2.2 นิเวศวิทยาทางน้ำ</b> - ดูแลรักษาระบบบำบัดน้ำเสียแต่ละชุดให้สามารถทำงานได้อย่างต่อเนื่องและมีประสิทธิภาพ	ระบบบำบัดน้ำเสียยังสามารถทำงานได้เป็นปกติ	-	-
<b>มาตรการติดตามตรวจสอบผลกระทบสิ่งแวดล้อม</b> - จัดให้มีการตรวจสอบคุณภาพน้ำ ณ จุดก่อนและหลังออกจากระบบบำบัดน้ำเสียแต่ละชุดเดือนละ 1 ครั้ง ตลอดระยะเวลาเปิดดำเนินการซึ่งดัชนีที่ตรวจวัด ได้แก่ pH , BOD , Fat Grease&Oil , Suspended Solids , Total Dissolved Solids , Settleable Solids , Sulfide , TKN , Total Coliform bacteria , Fecal Coliform Bacteria ซึ่งมีจุดเก็บตัวอย่างน้ำ - ก่อนการบำบัดน้ำเสีย คือบ่อปรับสมดุลน้ำเสีย - หลังการบำบัด คือบ่อพักน้ำสำหรับรดน้ำต้นไม้ - ก่อนระบายออกนอกโครงการ คือบ่อตรวจคุณภาพน้ำ	ตรวจสอบคุณภาพน้ำไว้แล้วทั้งสามบ่อ ในเดือน กรกฎาคม ถึง ธันวาคม 2566	-	ภาพที่ 5

11. จัดให้มีมิเตอร์ไฟฟ้าสำหรับระบบบำบัดน้ำเสียแต่ละชุดโดยเฉพาะ แยกจากระบบไฟฟ้าอื่น ๆ เพื่อให้สามารถติดตามตรวจสอบการใช้งานของระบบบำบัดน้ำเสียได้ และให้เกิดความมั่นใจว่าโครงการจะเดินระบบบำบัดน้ำเสีย ตลอดระยะเวลาที่เปิดดำเนินโครงการ	มีมิเตอร์ไฟฟ้าสำหรับระบบบำบัดน้ำเสียแต่ละชุดไว้แล้ว	-	-
<b>มาตรการติดตามตรวจสอบผลกระทบสิ่งแวดล้อม</b> <ul style="list-style-type: none"> <li>- จัดให้มีการตรวจสอบคุณภาพน้ำ ณ จุดก่อนและหลังออกจากระบบบำบัดน้ำเสียแต่ละชุดเดือนละ 1 ครั้ง ตลอดระยะเวลาเปิดดำเนินการซึ่งดัชนีที่ตรวจวัด ได้แก่ pH , BOD , Fat Grease&amp;Oil , Suspended Solids , Total Dissolved Solids , Settleable Solids , Sulfide , TKN , Total Coliform bacteria , Fecal Coliform Bacteria ซึ่งมีจุดเก็บตัวอย่างน้ำ</li> <li>- ก่อนการบำบัดน้ำเสีย คือบ่อปรับสมดุลน้ำเสีย</li> <li>- หลังการบำบัด คือบ่อพักน้ำสำหรับรดน้ำต้นไม้</li> <li>- ก่อนระบายออกนอกโครงการ คือบ่อตรวจคุณภาพน้ำ</li> </ul>	ตรวจสอบคุณภาพน้ำไว้แล้วทั้งสามบ่อ ในเดือน กรกฎาคม ถึง ธันวาคม 2566	-	ภาพที่ 5
