5. ผลการดำเนินการตามมาตรการป้องกันและแก้ไขผลกระทบสิ่งแวดล้อม
ตารางที่ 3 เปรียบเทียบมาตรการป้องกันและแก้ไขผลกระทบสิ่งแวดล้อมที่กำหนดไว้ในรายงานการวิเคราะห์ผลกระทบสิ่งแวดล้อม
โครงการ อาคารชุด คิว คอนโด สุขุมวิท ระยะเปิดดำเนินการ

รายงานผลการปฏิบัติตามมาตรการป้องกันแก้ไขผลกระทบสิ่งแวดล้อม และมาตรการติดตามตรวจสอบคุณภาพสิ่งแวดล้อม
โครงการ อาคารชุด คิว คอนโด สุขุมวิท ตั้งอยู่ เลขที่ 1 ซอยสุขุมวิท6 แขวงคลองเตย เขตคลองเตย กรุงเทพมหานคร

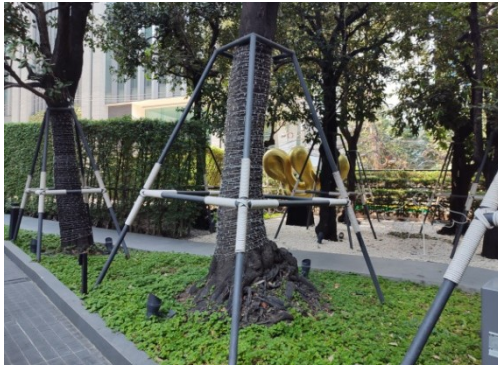
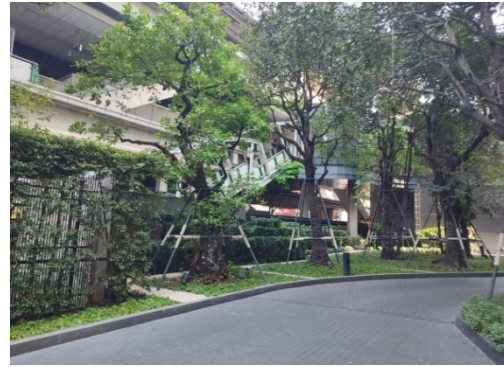
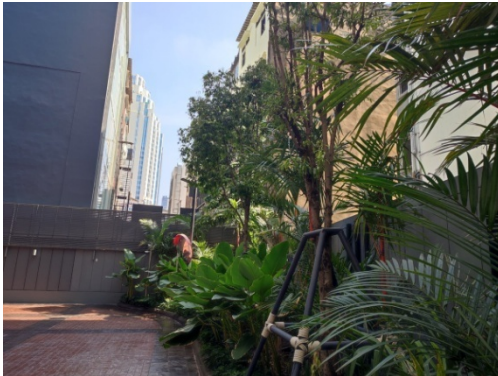
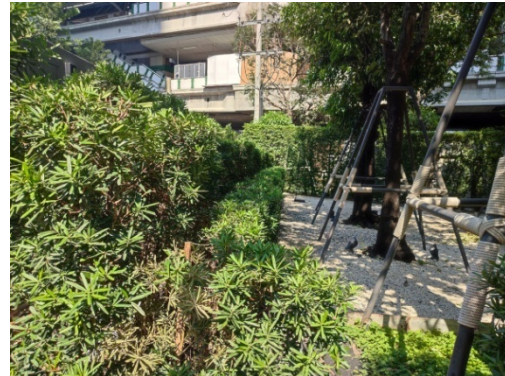
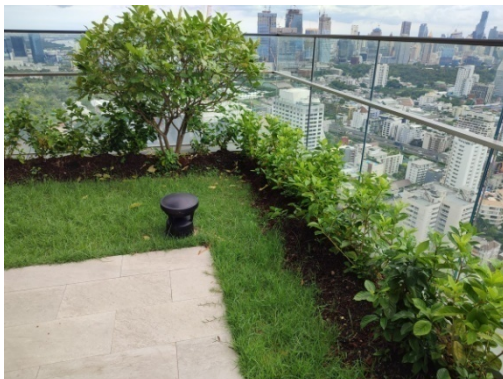
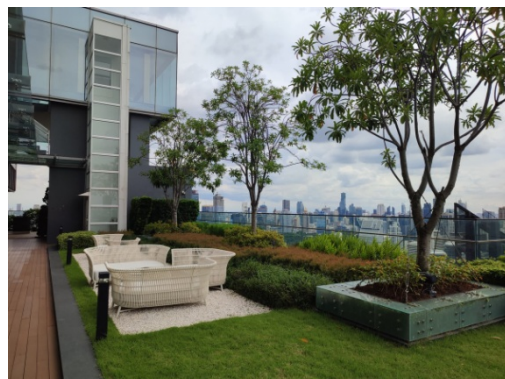
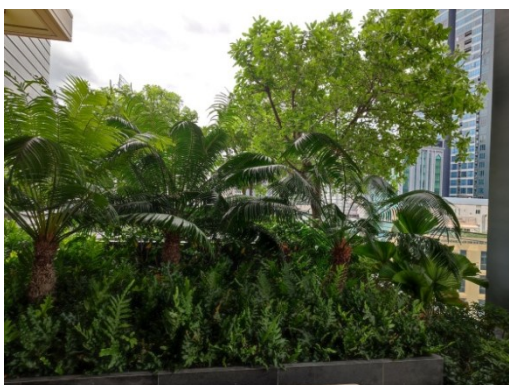
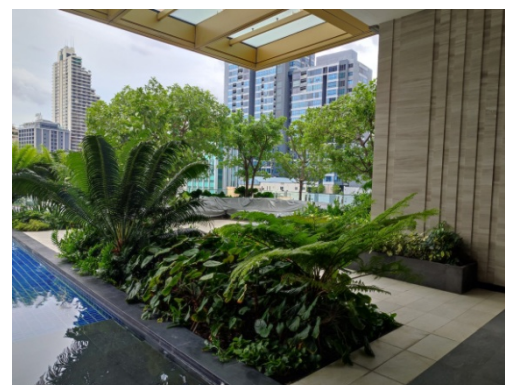
ภาพที่ 5-1 พื้นที่สีเขียวของโครงการ

เงื่อนไขตามมาตรการป้องกันและแก้ไขผลกระทบสิ่งแวดล้อม	ผลการปฏิบัติตามมาตรการ	ปัญหา อุปสรรค และข้อเสนอแนะ	เอกสารอ้างอิง
1.ทรัพยากรสิ่งแวดล้อมทางกายภาพ 1.1 สภาพภูมิประเทศ 1. จัดให้มีพื้นที่สีเขียวชั้นพื้นดิน และบนอาคารชั้นที่ 9 และ41 ขนาดพื้นที่รวม 1,462.86 ตารางเมตร คิดเป็นสัดส่วน 1 คนต่อพื้นที่สีเขียว 1.06 ตารางเมตร	จัดพื้นที่สีเขียวไว้แล้วที่ชั้นล่าง ชั้นที่ 9 และชั้นที่ 41	-	ภาพที่ 5-1

7. จัดให้มีพื้นที่สีเขียวปลูกต้นไม้ชนิดต่าง ๆ เพื่อช่วยดูดซับคาร์บอนไดออกไซด์ และลดอุณหภูมิอันเนื่องมาจากการคายน้ำของพืชและการระเหยน้ำจากผิวดิน	มีพื้นที่สีเขียวไว้แล้วสร้างความร่มรื่นและช่วยดูดซับก๊าซมลพิษได้เป็นอย่างดี	-	ภาพที่ 5-1

พื้นที่สีเขียวชั้นล่าง ตัดแต่งกิ่งไว้ไม่มีส่วนที่ยื่นออกนอกโครงการ

พื้นที่สีเขียวชั้น 9 พื้นดินมีความชุ่มชื้นตลอด

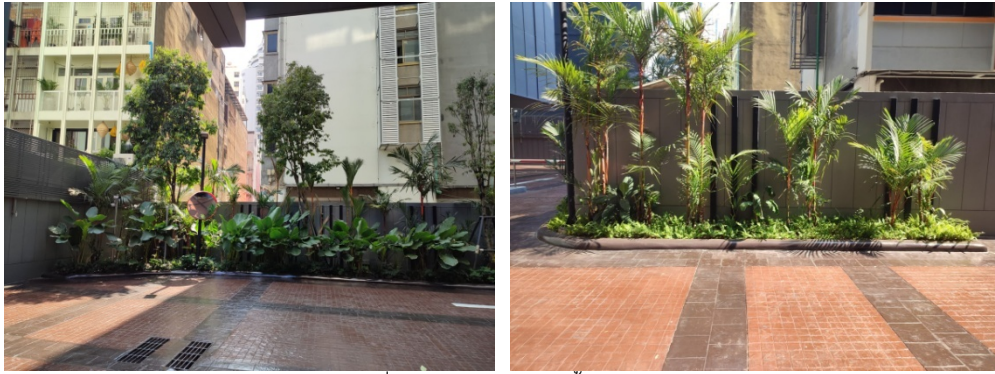
ภาพที่ 5-2 ปูปลูกไม้ยืนต้นริมรั้วโครงการ

2. ใช้กระจกที่มีค่าการสะท้อนแสงตามกฎหมายกำหนด ปีที่ 48 (พ.ศ.2540) ออกตามความในพระราชบัญญัติควบคุมอาคาร พ.ศ.2522 ข้อ 27 กล่าวว่า “วัสดุที่เป็นผิวของผนังภายนอกอาคาร จะต้องมีการสะท้อนแสงได้ไม่เกินร้อยละ 30”	ใช้กระจกที่มีค่าการสะท้อนแสงตามกฎหมายกำหนด ไม่เกินร้อยละ 30	-	ภาพที่ 5-2

4. ตกแต่งภูมิทัศน์ภายในโครงการอยู่เสมอ เพื่อป้องกันมิให้บริเวณรอบๆ ไปสู่พื้นที่บริเวณข้างเคียง	ตัดแต่งกิ่งไม้อยู่เสมอ ยังไม่พบว่ามีกรร่งร่อนไปยังพื้นที่ข้างเคียง	-	ภาพที่ 5-2

1. ปลุกไม้ยืนต้นตามแนวรั้วโครงการ เพื่อเป็นแนวกำบังความร้อนจากเครื่องปรับอากาศ	ปลุกไม้ยืนต้นบริเวณริมรั้วไว้แล้ว	-	ภาพที่ 5-2
2. ออกแบบอาคารและเลือกใช้วัสดุที่เป็นมิตรกับสิ่งแวดล้อม รวมทั้งพิจารณาระบบหมุนเวียนของอากาศภายใน และภายนอกอาคาร เพื่อให้อาคารไม่ร้อนหรือไม่มีอากาศหมุนเวียน ซึ่งสามารถลดการใช้เครื่องปรับอากาศได้ในระดับหนึ่ง	ใช้วัสดุที่กลมกลืนกับพื้นที่สีเขียว การใช้สี และวัสดุที่ไม่ปล่อยสาร และอุปกรณ์ต่าง ๆ เป็นแบบประหยัดพลังงานทั้งหมด	-	-

4. รักษาสภาพธรรมชาติและดูแลต้นไม้ในโครงการให้ดีอยู่เสมอ เพื่อช่วยเป็นแนวดูดซับเสียงจากภายนอกได้	ดูแลตัดกิ่งไม้ ใ้ใบปุย ต้นไม้มีความเจริญเติบโตดี และปลูกไว้หนาแน่นเป็นแนวกันเสียงจากการจราจรภายนอกไว้แล้ว	-	ภาพที่ 5-2

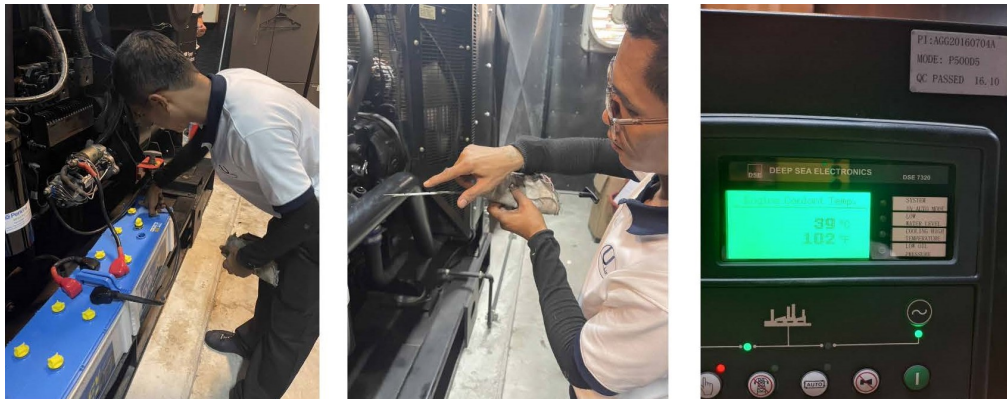
ภาพที่ 5-3 ห้องเครื่องไฟฟ้าสำรอง ดูแลตรวจสอบ และทดสอบให้อยู่ในสภาพดีพร้อมใช้งาน

10. เครื่องกำเนิดไฟฟ้าสำรอง ต้องติดตั้งให้เหมาะสม และมีระบบป้องกันเสียงแรงสั่นสะเทือน และระบบบำบัดน้ำเสีย	มีเครื่องกำเนิดไฟฟ้าสำรองและบุผนังห้องด้วยวัสดุป้องกันเสียงและแรงสั่นสะเทือน	-	ภาพที่ 5-3

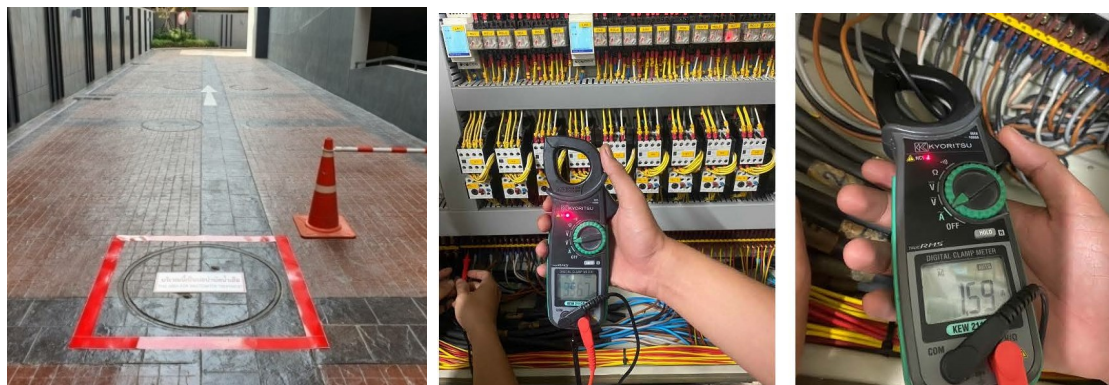
ภาพที่ 5-4 บริเวณที่ติดตั้งระบบบ้ำบ้น้ำเสียรวม และการดูแลระบบบ้ำบ้น้ำเสีย

1.7 ทรัพยากรน้ำ 1. จัดให้มีระบบบำบัดน้ำเสียรวมชนิดเดิมอากาศ จำนวน 1 ชุด ขนาด 240 ลูกบาศก์เมตร ประกอบด้วย ถังเกรอะ ถังดักไขมัน ถังปรับสภาพ ถังเดิมอากาศ ถังตกตะกอน ถังเก็บตะกอนส่วนเกิน และถังน้ำใส	มีระบบบำบัดน้ำเสียรวมชนิดเดิมอากาศไว้แล้วบริเวณใต้ทางวิ่งรถด้านหลังของอาคาร	-	ภาพที่ 5-4

9. ตรวจสอบฝาบ่อ ซ้ำต่อ ผนังและส่วนที่ต้องเข้าไปดูแล และซ่อมแซมระบบให้อยู่ในสภาพปิดมิดชิดตลอดเวลา เพื่อป้องกันละอองน้ำเสียและกลิ่นเหม็นที่เกิดขึ้นจากก๊าซไฮโดรเจนซัลไฟด์จากระบบบำบัดน้ำเสีย	ฝาบ่อบำบัดน้ำเสียเป็นฝาเหล็ก และมีการปิดมิดชิดตลอดเวลา ไม่มีกลิ่นเหม็นลอยออกมาจากระบบบำบัดน้ำเสียได้	-	ภาพที่ 5-4

10. จัดเจ้าหน้าที่โครงการเข้ารับการอบรมความรู้เกี่ยวกับการใช้งานระบบบำบัดน้ำเสียของโครงการอย่างเข้าใจ โดยให้เข้ารับการอบรมกับบริษัทตัวแทนจำหน่ายระบบบำบัดฯ ของโครงการ เพื่ออยู่ประจำในการเดินเครื่อง และบำรุงรักษาระบบตลอดระยะเวลาการเปิดดำเนินการ	จัดเตรียมเจ้าหน้าที่ที่ได้รับการอบรมด้านระบบบำบัดน้ำเสียมาแล้วเป็นอย่างดี เป็นผู้ดูแลและบำรุงรักษาระบบบำบัดน้ำเสียไว้แล้ว	-	ภาพที่ 5-4

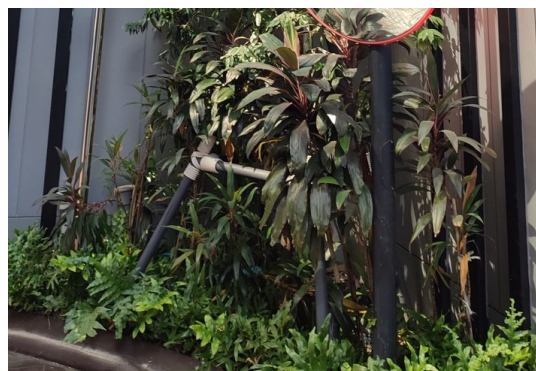
ภาพที่ 5-5 พื้นที่สีเขียวที่ติดตั้งระบบกำจัดก๊าซมีเทนและละอองลอยน้ำเสีย

6. กำจัดก๊าซมีเทนที่เกิดขึ้นจากระบบบำบัดน้ำเสีย ด้วยวิธี Biological Oxidation โดยใช้พื้นที่สีเขียวบริเวณด้านหลังอาคาร ขนาดพื้นที่ 0.6 ตารางเมตร	มีระบบกำจัดก๊าซมีเทนไว้แล้วบริเวณพื้นที่สีเขียวด้านหลังอาคาร	-	ภาพที่ 5-5

7. กำจัดละอองน้ำเสีย (Aerosol) โดยอาศัยแบคทีเรียในดินของพื้นที่สีเขียวโดยใช้พื้นที่สีเขียวบริเวณด้านหลังอาคารขนาดพื้นที่ 1.0 ตารางเมตร	มีระบบกำจัดละอองน้ำเสียไว้แล้วบริเวณพื้นที่สีเขียวด้านหลังอาคาร	-	ภาพที่ 5-5

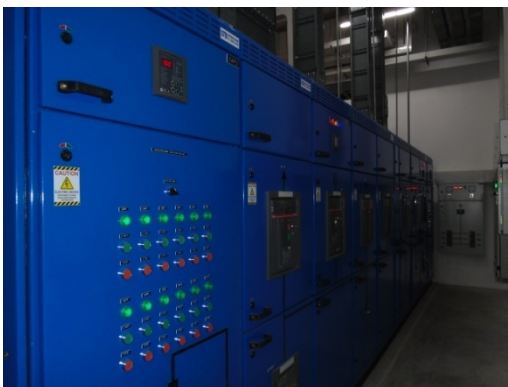
ภาพที่ 5-12 ห้องเครื่องไฟฟ้า และเครื่องปรับอากาศแบบ Split Type

4. เจ้าของโครงการต้องเลือกใช้ระบบปรับอากาศแบบ Split type และใช้สารทำความเย็นชนิดที่ไม่เป็นอันตรายต่อร่างกายและไม่ติดไฟ	จัดให้มีเครื่องปรับอากาศที่มีสารทำความเย็นที่ไม่เป็นอันตรายไว้แล้ว	-	ภาพที่ 5-12

5. เจ้าของโครงการต้องเลือกใช้เครื่องปรับอากาศที่มีฉลากประหยัดไฟ (เบอร์ 5) และต้องไม่มีสาร CFCs เป็นส่วนประกอบ	เครื่องปรับอากาศเป็นแบบประหยัดไฟและไม่มีสาร CFCs เป็นส่วนประกอบ	-	ภาพที่ 5-12

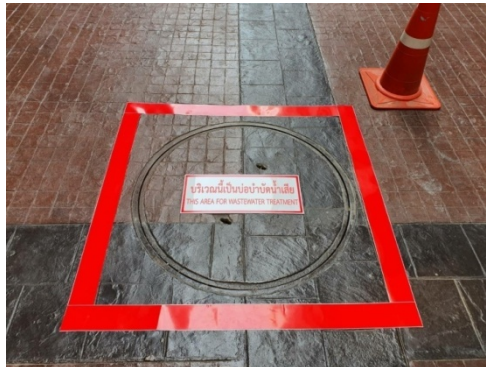
5-32 ป้ายบอกบริเวณบ่อบำบัดน้ำเสียและตีเส้นสีแดงเป็นจุดสังเกต

เงื่อนไขตามมาตรการป้องกันและแก้ไขผลกระทบสิ่งแวดล้อม	ผลการปฏิบัติตามมาตรการ	ปัญหา อุปสรรค และข้อเสนอแนะ	เอกสารอ้างอิง
วันหยุดผู้พักอาศัยในโครงการ			
14. ติดเส้นสีแดง ความกว้างไม่น้อยกว่า 10 ซม. บริเวณโดยรอบเขตบ่อบำบัดน้ำเสียรวมให้ชัดเจน และเขียนป้ายถาวรแจ้งว่า “บริเวณนี้เป็นบ่อบำบัดน้ำเสีย”	ดำเนินการไว้แล้ว และติดป้ายว่าบริเวณบ่อบำบัดน้ำเสีย	-	ภาพที่ 5-32

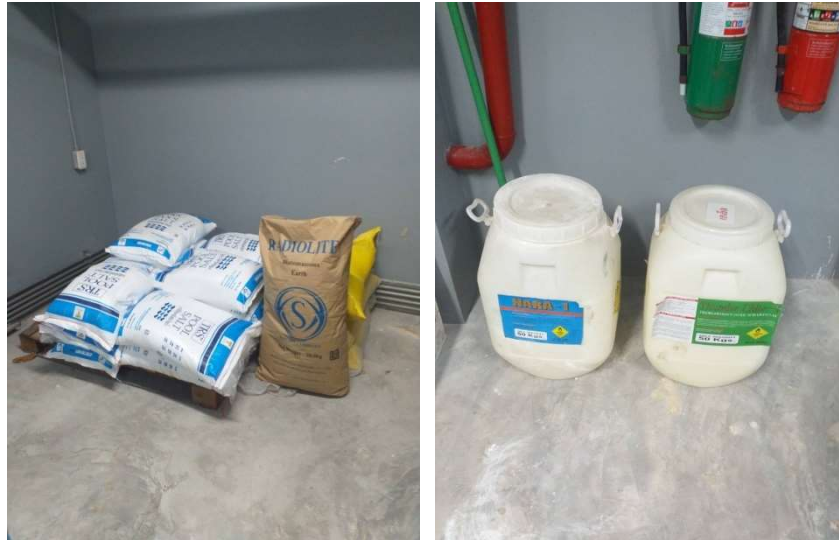
5. สถานที่เก็บสารเคมี ต้องมีป้ายระบุว่า สถานที่เก็บสารเคมีอันตราย และห้ามเข้า มีการระบายอากาศและป้องกันน้ำซึมเข้าภาชนะบรรจุสารเคมี	มีสถานที่เก็บสารเคมีไว้แล้วและไม่ให้บุคคลที่ไม่เกี่ยวข้องเข้าไป มีการระบายอากาศและป้องกันน้ำซึมไว้แล้ว	-	ภาพที่ 5-44

5-44 ห้องเก็บสารเคมี มีลักษณะแห้ง ไม่มีน้ำขัง

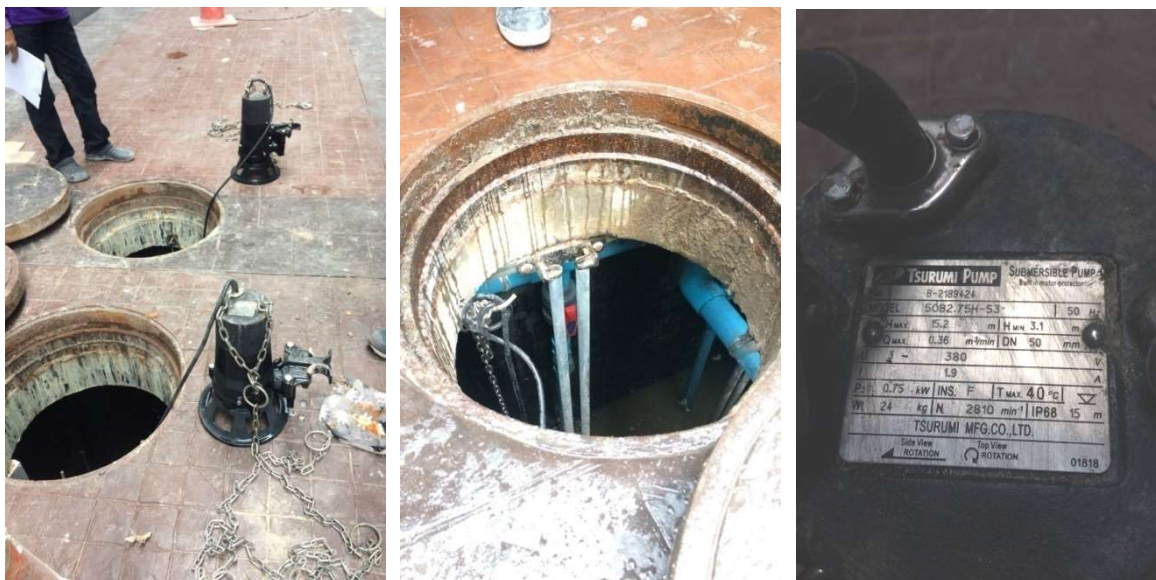
11. จัดทำตารางกำหนดระยะเวลาซ่อมบำรุงอุปกรณ์ของระบบบำบัดน้ำเสียทุกชิ้นตามคู่มือของแต่ละประเภท เพื่อความสะดวกในการซ่อมบำรุงในแต่ละครั้ง และเพื่อให้อุปกรณ์ และระบบทุกส่วนทำงานได้อย่างมีประสิทธิภาพตลอดเวลา	มีตารางกำหนดระยะเวลาซ่อมบำรุงระบบบำบัดน้ำเสียเป็นประจำทุกเดือน ตรวจสอบการทำงานของปั๊มน้ำ เครื่องเติมอากาศ เป็นต้น	-	ภาพที่ 5-45

5-45 Submersible Pumpใช้จริง 1 ชุดและสำรองไว้ 1 ชุด (Sparepart)

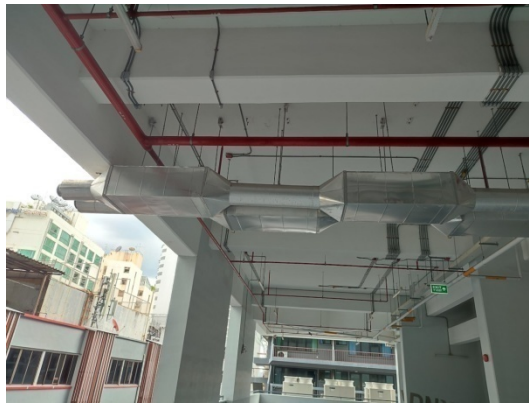
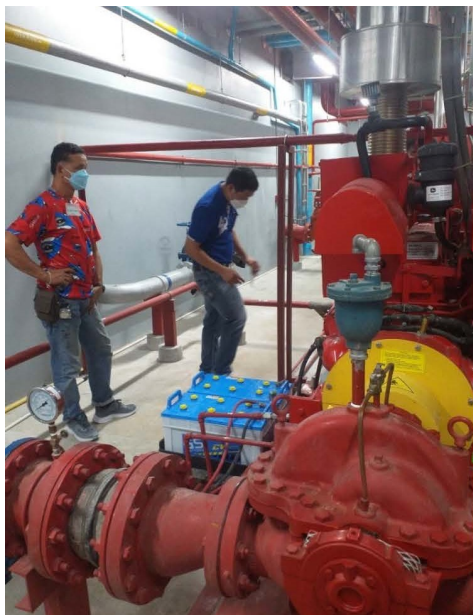
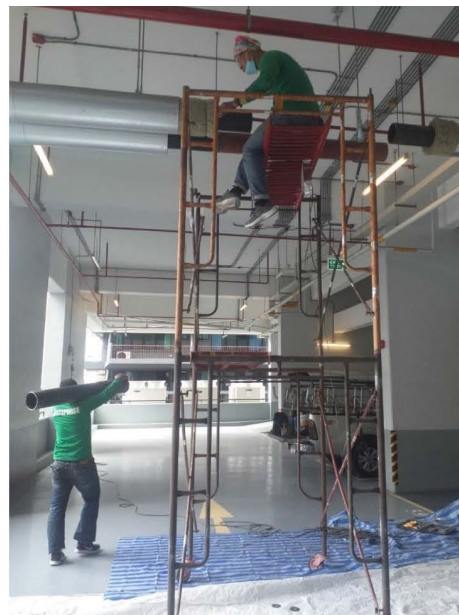
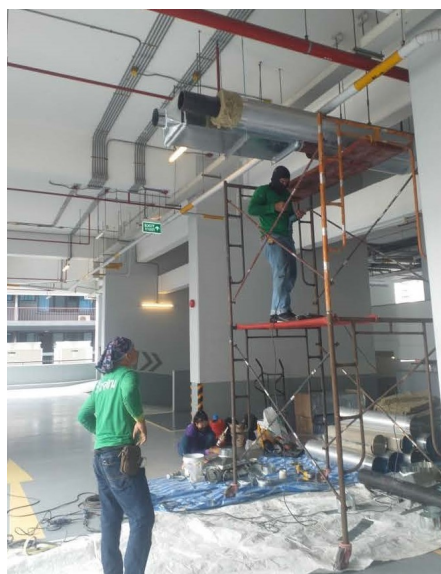
ภาพที่ 5-50 แก๊สปรับปรุงท่อไอเสีย Fire Pump ให้สามารถลดเสียงดังได้ไม่เกิน 80 เดซิเบลเอ

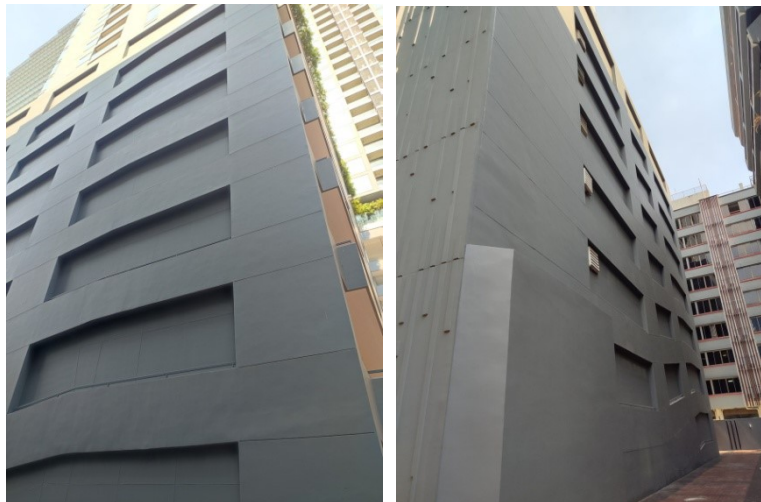
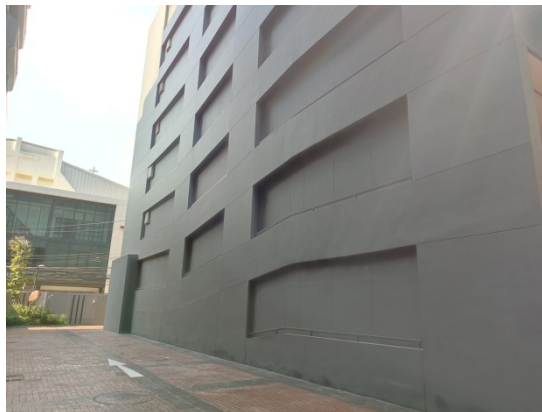
ภาพที่ 5-51 ปรับปรุงผนังอาคารจอดรถด้านทิศใต้ของอาคาร เป็นผนังกันเสียง ปิดทับป้องกันผลกระทบด้านเสียงจากอาคารจอดรถ
ไปยังอาคาร ฟิเอสเจ อพาร์ทเมนต์ และอาคาร โรงแรม คราวน์ บีทีเอส นานา

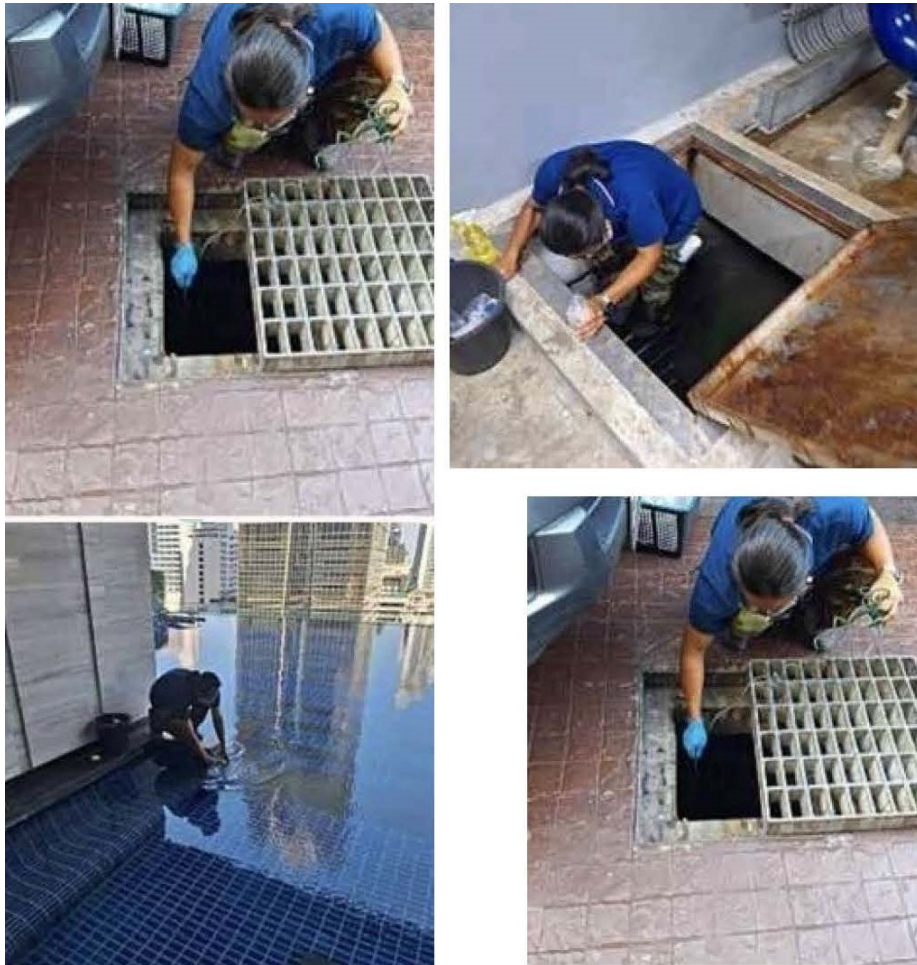
ภาพที่ 6 การเก็บตัวอย่างน้ำเพื่อนำไปวิเคราะห์คุณภาพน้ำ

17. ดำเนินการตรวจวัดคุณภาพน้ำทิ้งที่ผ่านการทำบำบัดน้ำเสียรวมจำนวน 1 จุด บริเวณบ่อตรวจคุณภาพน้ำทิ้ง เดือนละ 1 ครั้งตลอดระยะเวลาเปิดดำเนินการ	เก็บตัวอย่างน้ำทิ้งที่บ่อตรวจคุณภาพน้ำเดือนละ 1 ครั้งไว้แล้ว ตั้งแต่เดือน กรกฎาคม ถึง ธันวาคม 2566	-	ภาพที่ 6
มาตรการติดตามตรวจสอบผลกระทบสิ่งแวดล้อม <ul style="list-style-type: none"> - ตรวจสอบคุณภาพน้ำบริเวณบ่อตรวจจะระบายน้ำตามประกาศกระทรวงทรัพยากรธรรมชาติและสิ่งแวดล้อม เรื่องกำหนดมาตรฐานควบคุมการระบายน้ำทิ้งจากอาคารบางประเภทและบางขนาด พ.ศ.2548เดือนละ 1 ครั้ง ตลอดระยะเวลาเปิดดำเนินการ - ตรวจสอบประสิทธิภาพและสภาพการทำงานทั่วไปของระบบบำบัดน้ำเสีย พร้อมทั้งจัดทำรายงานตามแบบ ทส.1และ ทส.2 ตลอดระยะเวลาเปิดดำเนินการ - ตรวจสอบบ่อกัก ท่อระบายน้ำรอบโครงการและบ่อดักขยะบริเวณจุดเชื่อมต่อของโครงการก่อนที่จะระบายลงสู่ท่อระบายน้ำสาธารณะ เดือนละ 1 ครั้ง ตลอดระยะเวลาเปิดดำเนินการ - ผู้รับผิดชอบ : นิติบุคคล อาคารชุด 	ตรวจสอบคุณภาพน้ำทิ้ง บริเวณบ่อตรวจจะระบายน้ำไว้แล้วเดือนละ 1 ครั้ง ตั้งแต่เดือน กรกฎาคม ถึง ธันวาคม 2566 ตรวจประสิทธิภาพการทำงานของระบบบำบัดน้ำเสียไว้แล้วเป็นประจำทุกเดือน ฝาบ่อกักระบายน้ำและบ่อดักขยะ อยู่ในสภาพดี ปิดได้สนิท ดูแลรักษาไว้แล้ว	-	ภาพที่ 6

8. เก็บตัวอย่างน้ำในถังเก็บน้ำใต้ดินมาวิเคราะห์หาเชื้อ E.Coli ทุก 3 เดือน/ครั้ง เพื่อตรวจสอบว่ามีการปนเปื้อนของน้ำจากภายนอกถึงหรือไม่	ตรวจสอบไว้ในเดือน กันยายน และธันวาคม 2566	-	ภาพที่ 6

เก็บตัวอย่างน้ำทิ้งที่บ่อตรวจคุณภาพน้ำ และระบายน้ำ และถึงสำรอน้ำได้ดิน
