## 3. ความเป็นมาในการจัดทำรายงาน

โครงการ อาคารชุด คิว คอนโด สุขุมวิท ตั้งอยู่ เลขที่ 1 ซอยสุขุมวิท6 แขวงคลองเตย เขตคลองเตย กรุงเทพมหานคร

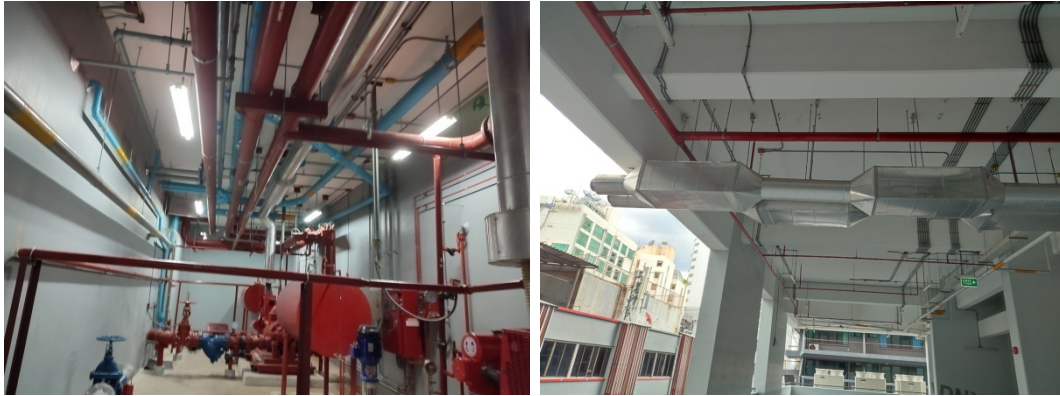
ภาพที่ 2 บริเวณดำเนินการแก้ไขท่อไอเสีย Fire Pump ที่อาคารจอดรถชั้น 8

ปัจจุบันจากการที่โครงการได้จัดทำ ท่อลดเสียงจากท่อไอเสียของ Fire Pump วัสดุที่ใช้ในการลดเสียงได้แก่ Duct Silencer ไว้เรียบร้อยแล้วดังภาพที่ 2 และเพิ่มเติมทำพื้น PU โรยทรายที่จอดรถ PU โรย

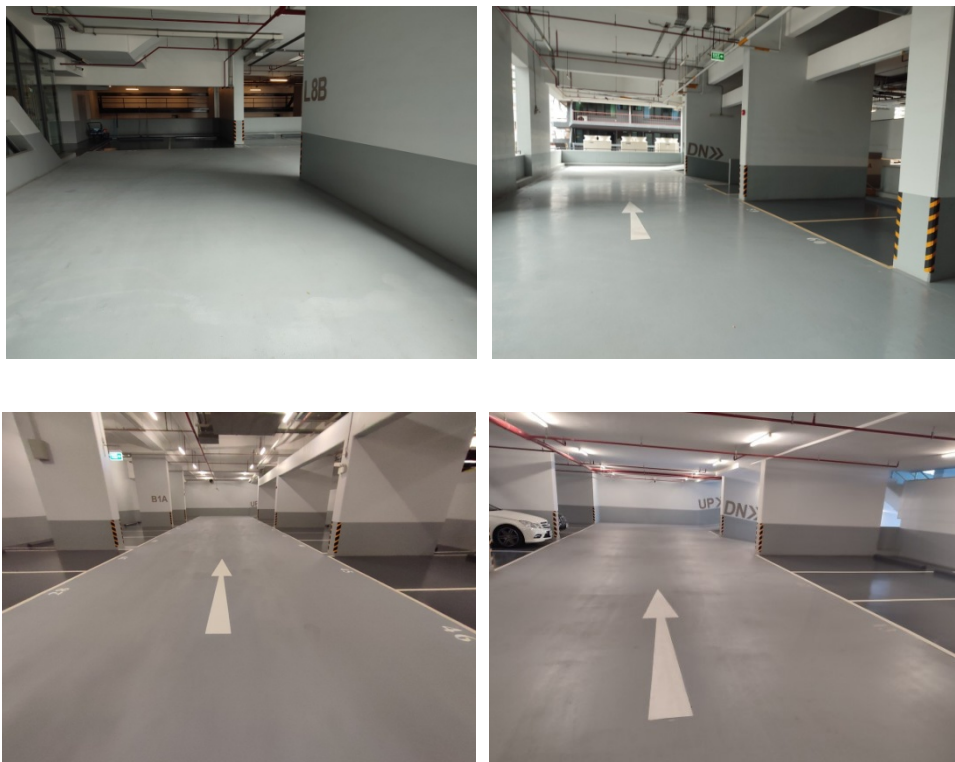
ภาพที่ 3 ทำพื้น PU ทรายทรายที่จอดรถ ไม่ให้เกิดเสียงดังขณะรถวิ่ง

ทรายพื้นที่จอดรถและทางวิ่งรถบนอาคาร เมื่อจัดทำแล้วเสร็จ ทำให้รถที่วิ่ง ไม่ทำให้เกิดเสียงเด้งอีกต่อไป  
(ภาพที่ 3)
