บทนำและรายละเอียดของโครงการ

เนื่องจากโครงการ ไดรฟ์ อิน คอร์ท มีจำนวนห้องชุดพักอาศัยจำนวน 222 ห้อง ซึ่งเข้าข่ายต้องจัดทำรายงานการวิเคราะห์ผลกระทบสิ่งแวดล้อม ตามประกาศกระทรวงทรัพยากรธรรมชาติและสิ่งแวดล้อม เรื่อง กำหนดประเภทและขนาดของโครงการ หรือกิจการที่ต้องมีรายงานการวิเคราะห์ผลกระทบสิ่งแวดล้อม และหลักเกณฑ์ วิธีการ ระเบียบปฏิบัติ และแนวทางการจัดทำรายงานการวิเคราะห์ผลกระทบสิ่งแวดล้อม ประเภทโครงการอาคารอยู่อาศัยรวมตามกฎหมายว่าด้วยการควบคุมอาคาร ที่มีจำนวนห้องพักตั้งแต่ 80 ห้องขึ้นไป หรือมีพื้นที่ใช้สอยตั้งแต่ 4,000 ตารางเมตรขึ้นไป และต้องจัดทำรายงานการปฏิบัติตามมาตรการป้องกันและแก้ไขผลกระทบสิ่งแวดล้อมและมาตรการติดตามตรวจสอบคุณภาพสิ่งแวดล้อม ตามที่ได้เสนอไว้ในรายงานการวิเคราะห์ผลกระทบสิ่งแวดล้อม ที่ผ่านความเห็นชอบจากคณะกรรมการสิ่งแวดล้อมแห่งชาติ ปัจจุบันโครงการดำเนินการอยู่ในระยะเปิดดำเนินการ

รายงานฉบับนี้เป็นรายงานผลการปฏิบัติตามมาตรการป้องกันและแก้ไขผลกระทบสิ่งแวดล้อมและมาตรการติดตามตรวจสอบผลกระทบสิ่งแวดล้อม ของโครงการ ไดรฟ์ อิน คอร์ท ระหว่างเดือนกรกฎาคม - ธันวาคม พ.ศ.2566 ตามหนังสือเห็นชอบเลขที่ ทส 1009/8838 ลงวันที่ 29 สิงหาคม 2548 ทางบริษัท ไดรฟ์ อิน คอร์ท จำกัด เจ้าของโครงการ จึงได้มอบหมายให้บริษัท เอส.พี.เจ. ไซแอนติฟิก จำกัด จัดทำรายงานการปฏิบัติตามมาตรการฯ เพื่อเสนอต่อสำนักงา

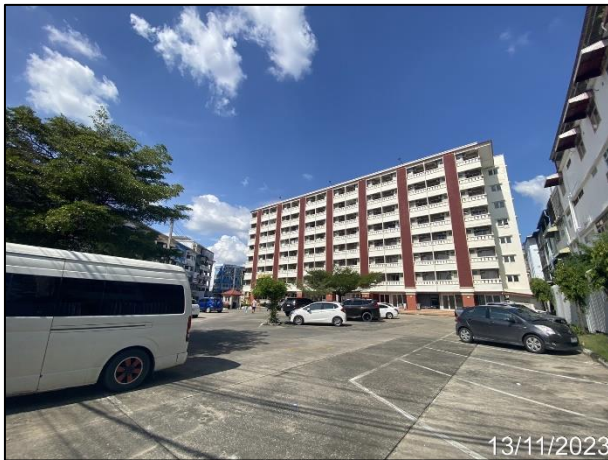
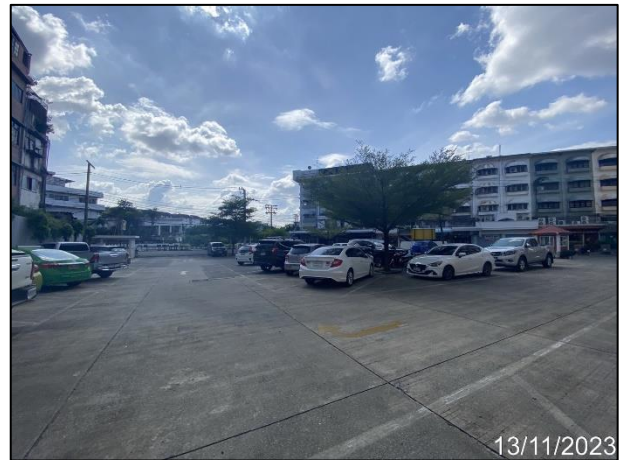
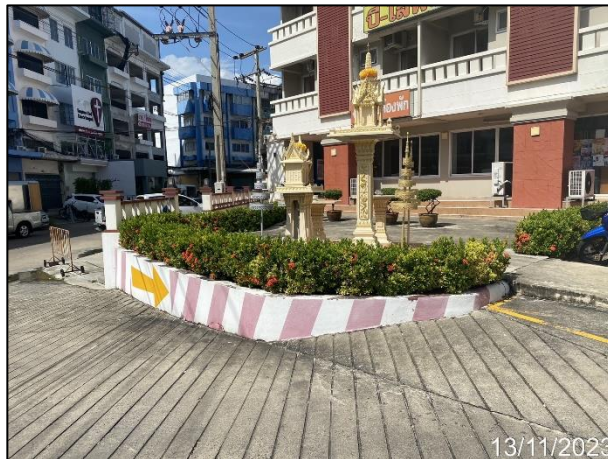
รูปที่ 1-1 สภาพภายในพื้นที่โครงการ

สถานภาพของโครงการในปัจจุบันแสดงสถานภาพโครงการในปัจจุบันดังรูปที่ 1-1
