### บทนำและรายละเอียดของโครงการ

เนื่องจากโครงการ เค.วี.แมนชั่น (อาคารพักอาศัย 8 ชั้น) มีจำนวนห้องชุดพักอาศัยจำนวน 210 ห้อง ซึ่งเข้าข่ายต้องจัดทำรายงานการวิเคราะห์ผลกระทบสิ่งแวดล้อม ตามประกาศกระทรวงทรัพยากรธรรมชาติและสิ่งแวดล้อม เรื่อง กำหนดประเภทและขนาดของโครงการ หรือกิจการที่ต้องมีรายงานการวิเคราะห์ผลกระทบสิ่งแวดล้อม และหลักเกณฑ์ วิธีการ ระเบียบปฏิบัติ และแนวทางการจัดทำรายงานการวิเคราะห์ผลกระทบสิ่งแวดล้อม ประเภทโครงการอาคารอยู่อาศัยรวมตามกฎหมายว่าด้วยการควบคุมอาคาร ที่มีจำนวนห้องพักตั้งแต่ 80 ห้องขึ้นไป หรือมีพื้นที่ใช้สอยตั้งแต่ 4,000 ตารางเมตรขึ้นไป และต้องจัดทำรายงานการปฏิบัติตามมาตรการป้องกันและแก้ไขผลกระทบสิ่งแวดล้อมและมาตรการติดตามตรวจสอบคุณภาพสิ่งแวดล้อม ตามที่ได้เสนอไว้ในรายงานการวิเคราะห์ผลกระทบสิ่งแวดล้อม ที่ผ่านความเห็นชอบจากคณะกรรมการสิ่งแวดล้อมแห่งชาติ ปัจจุบันโครงการดำเนินการอยู่ในระยะเปิดดำเนินการ

รายงานฉบับนี้เป็นรายงานผลการปฏิบัติตามมาตรการป้องกันและแก้ไขผลกระทบสิ่งแวดล้อมและมาตรการติดตามตรวจสอบผลกระทบสิ่งแวดล้อม ของโครงการ เค.วี.แมนชั่น (อาคารพักอาศัย 8 ชั้น) ระหว่างเดือนกรกฎาคม - ธันวาคม พ.ศ. 2566 ตามหนังสือเห็นชอบเลขที่ ทส.1009/1878 ลงวันที่ 18 กุมภาพันธ์ 2548 ทางบริษัท เค.วี.แมนชั่น จำกัด เจ้าของโครงการ จึงได้มอบหมายให้บริษัท เอส.พี.เจ ไซแอนติฟิก จำกัด จัดทำ

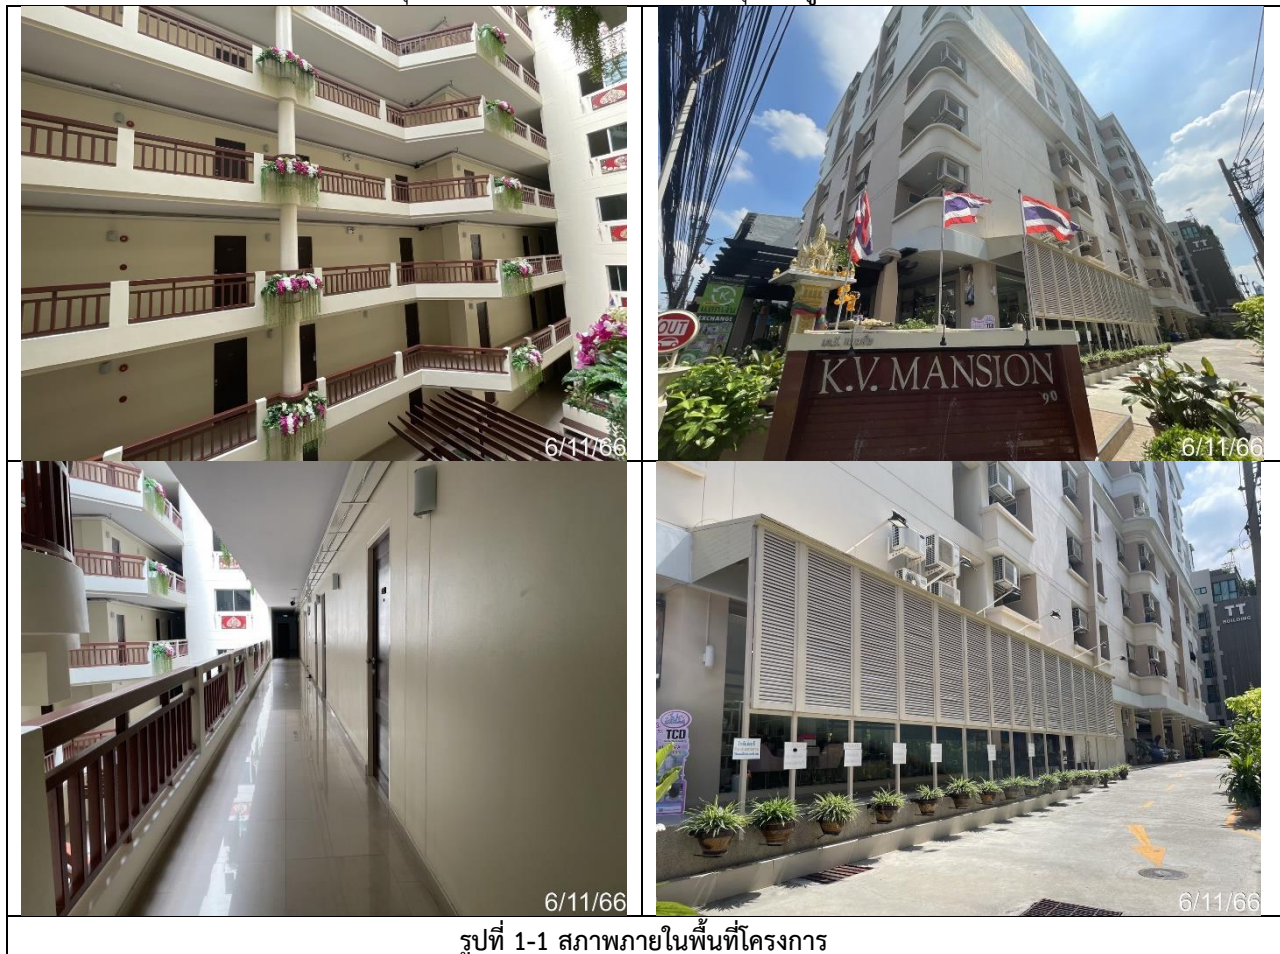
สถานภาพของโครงการในปัจจุบันแสดงสถานภาพโครงการในปัจจุบันดังรูปที่ 1-1
