ผลการปฏิบัติตามมาตรการป้องกัน และแก้ไขผลกระทบสิ่งแวดล้อม

โครงการโมริโนะ กรีนฮิลล์รีสอร์ท ได้ทำการสรุปผลการปฏิบัติตามมาตรการป้องกัน และแก้ไขผลกระทบสิ่งแวดล้อม ที่เสนอไว้ในรายงานการประเมินผลกระทบสิ่งแวดล้อม และมาตรการเพิ่มเติมที่คณะกรรมการผู้ชำนาญการพิจารณารายงานการประเมินผลกระทบสิ่งแวดล้อมด้านอาคาร การจัดสรรที่ดิน และบริการชุมชน เป็นผู้พิจารณาให้ความเห็นชอบตลอดจนมาตรการที่ได้มีการเปลี่ยนแปลงในปัจจุบันของโครงการโมริโนะ กรีนฮิลล์รีสอร์ท ของบริษัท ลิฟวิ่ง แอนด์ ฟาซิลิตี้ จำกัด ประจำเดือนกรกฎาคม-ธันวาคม 2566 ซึ่งครอบคลุมปัจจัยทางสิ่งแวดล้อมที่สำคัญคือ

ตารางที่ 2.1 สรุปผลการปฏิบัติตามมาตรการป้องกัน และแก้ไขผลกระทบสิ่งแวดล้อม โครงการโมริโนะ กรีนฮิลล์รีสอร์ท
ของบริษัท ลิฟวิ้ง แอนด์ ฟาซิลิตี้ จำกัด ประจำปีงบประมาณ-ธันวาคม 2566

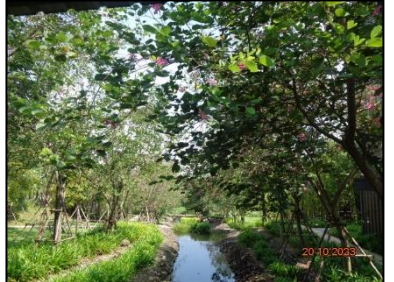
<p>รูปที่ 2.1 พื้นที่สีเขียวภายในโครงการ (ต่อ)</p>

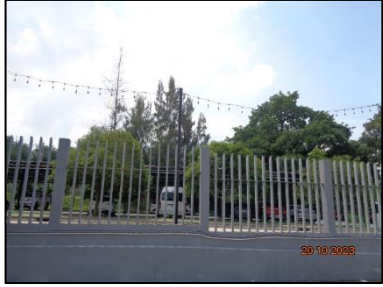
ผลกระทบสิ่งแวดล้อม	มาตรการป้องกันและแก้ไขผลกระทบสิ่งแวดล้อม	รายละเอียดการปฏิบัติจริง	ปัญหาและแนวทางแก้ไข	อ้างอิง
1. ทรัพยากรสิ่งแวดล้อม ทางกายภาพ 1.2 ดินและการชะล้าง พังทลายของดิน	- ดูแลรั้ว/กำแพงรอบพื้นที่โครงการ หากพบว่าเสียหายให้รีบซ่อมแซมทันที	- ทางโครงการได้จัดให้มีเจ้าหน้าที่คอยตรวจสอบดูแลรั้ว/กำแพงรอบพื้นที่โครงการ หากพบว่าเสียหายจะรีบดำเนินการซ่อมแซมทันที (รูปที่ 2.2)	- ไม่พบปัญหา

รูปที่ 2.2 รั้ว/กำแพงรอบโครงการ
	- ดูแลรดน้ำและรักษาสภาพพื้นที่สีเขียวภายในโครงการให้อยู่ในสภาพเจริญเติบโตดีอยู่เสมอ หากพบว่ามีอาการตาย/เสื่อมโทรมต้องปลูกทดแทน	- ทางโครงการได้จัดให้มีเจ้าหน้าที่ดูแลรดน้ำต้นไม้และรักษาสภาพพื้นที่สีเขียวภายในโครงการให้อยู่ในสภาพเจริญเติบโตดีอยู่เสมอ (รูปที่ 2.3) หากพบว่ามีอาการตาย/เสื่อมโทรมจะจัดให้มีการปลูกทดแทน	- ไม่พบปัญหา

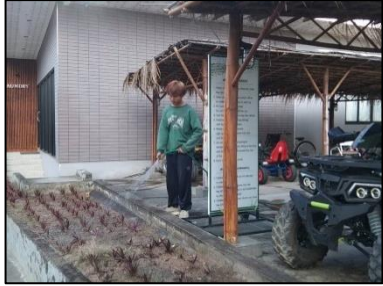
รูปที่ 2.3 เจ้าหน้าที่ดูแลรดน้ำต้นไม้

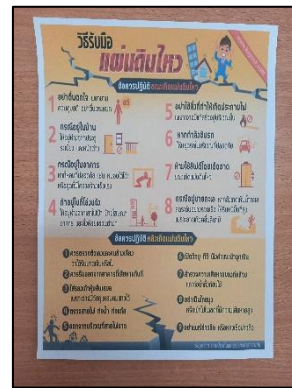
ผลกระทบสิ่งแวดล้อม	มาตรการป้องกันและแก้ไขผลกระทบสิ่งแวดล้อม	รายละเอียดการปฏิบัติจริง	ปัญหาและแนวทางแก้ไข	อ้างอิง
1. ทรัพยากรสิ่งแวดล้อม ทางกายภาพ 1.3 ธรณีวิทยาและ การเกิดแผ่นดินไหว	- ดูแลส่วนโครงสร้างของอาคารให้อยู่ในสภาพดี ตามที่ได้รับการออกแบบไว้ หากเกิดการ เสียหายต้องรีบซ่อมแซมทันที	- ทางโครงการได้จัดให้มีเจ้าหน้าที่คอยดูแล ส่วนโครงสร้างของอาคารให้อยู่ในสภาพดี ตามที่ได้รับการออกแบบไว้ หากเกิดการ เสียหายจะดำเนินการซ่อมแซมทันที	- ไม่พบปัญหา	-
	- จัดทำแผนพับ/ป้ายประชาสัมพันธ์ การปฏิบัติ ตนเมื่อเกิดเหตุแผ่นดินไหวบริเวณโถงบันได ชั้นล่าง	- ทางโครงการได้จัดทำป้ายประชาสัมพันธ์ (รูปที่ 2.4) การปฏิบัติตนเมื่อเกิดเหตุ แผ่นดินไหวติดไว้บริเวณโถงบันไดชั้นล่าง	- ไม่พบปัญหา

<p>รูปที่ 2.4 ป้ายประชาสัมพันธ์ การปฏิบัติตนเมื่อเกิดเหตุแผ่นดินไหว</p>

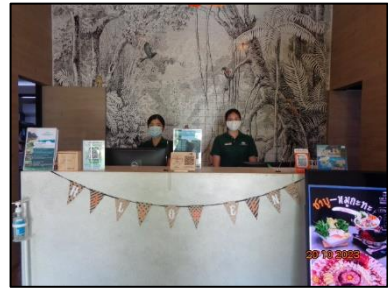
รูปที่ 2.12 เจ้าหน้าที่ที่รับเรื่องร้องเรียน

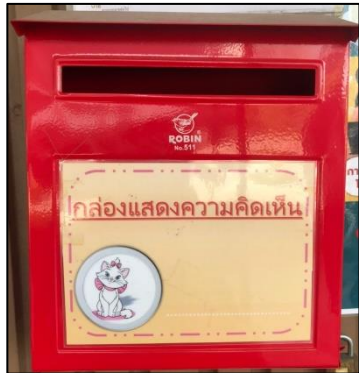
ผลกระทบสิ่งแวดล้อม	มาตรการป้องกันและแก้ไขผลกระทบสิ่งแวดล้อม	รายละเอียดการปฏิบัติจริง	ปัญหาและแนวทางแก้ไข	อ้างอิง
1. ทรัพยากรสิ่งแวดล้อมทางกายภาพ 1.5 เสียงและความสั่นสะเทือน (ต่อ)	- จัดให้มีเจ้าหน้าที่ประจำโครงการเพื่อคอยดูแลและรับเรื่องร้องเรียนจากผู้ที่อาจได้รับความเดือดร้อนจากกิจกรรมของผู้พักอาศัยภายในโครงการ	- ทางโครงการได้จัดให้มีเจ้าหน้าที่คอยดูแลและรับเรื่องร้องเรียนจากผู้ที่อาจได้รับความเดือดร้อนจากกิจกรรมของผู้พักอาศัยภายในโครงการ (รูปที่ 2.12) และมีการติดกล่องแสดงความคิดเห็นหรือรับเรื่องร้องเรียนไว้บริเวณด้านหน้าโครงการ (รูปที่ 2.13)	- ไม่พบปัญหา

รูปที่ 2.13 กล่องแสดงความคิดเห็น/ รับเรื่องร้องเรียน

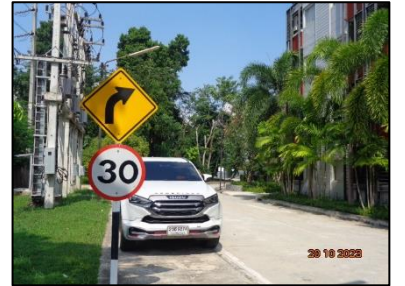
ผลกระทบสิ่งแวดล้อม	มาตรการป้องกันและแก้ไขผลกระทบสิ่งแวดล้อม	รายละเอียดการปฏิบัติจริง	ปัญหาและแนวทางแก้ไข	อ้างอิง
1. ทรัพยากรสิ่งแวดล้อม ทางกายภาพ 1.5 เสียงและความ สั่นสะเทือน (ต่อ)	- ติดตั้งป้ายกำหนดความเร็วรถภายในโครงการ ให้ใช้ความเร็วไม่เกิน 30 กิโลเมตร/ชั่วโมง	- โครงการได้ติดตั้งป้ายกำหนดความเร็วรถ ภายในโครงการให้ใช้ความเร็วไม่เกิน 30 กิโลเมตร/ชั่วโมง (รูปที่ 2.5)	- ไม่พบปัญหา

รูปที่ 2.5 ป้ายจำกัดความเร็ว ไม่เกิน 30 กิโลเมตร/ชั่วโมง

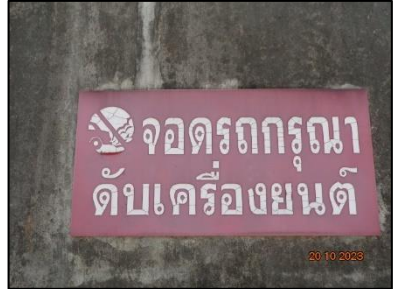
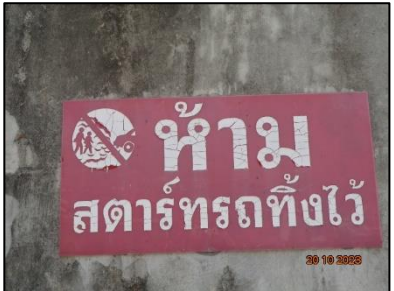
ผลกระทบสิ่งแวดล้อม	มาตรการป้องกันและแก้ไขผลกระทบสิ่งแวดล้อม	รายละเอียดการปฏิบัติจริง	ปัญหาและแนวทางแก้ไข	อ้างอิง
1. ทรัพยากรสิ่งแวดล้อม ทางกายภาพ 1.5 เสียงและความ สั่นสะเทือน (ต่อ)	- ติดป้าย “กรุณาดับเครื่องยนต์ ห้ามสตาร์ทรถยนต์ ทิ้งไว้” บริเวณที่จอดรถยนต์ เพื่อลดระดับเสียง	- โครงการได้ติดป้าย “กรุณาดับเครื่องยนต์” และป้าย “ห้ามสตาร์ทรถยนต์ทิ้งไว้” บริเวณ ที่จอดรถยนต์ (รูปที่ 2.14) เพื่อลดระดับ เสียง	- ไม่พบปัญหา

<p>รูปที่ 2.14 ป้าย “กรุณาดับเครื่องยนต์” และ ป้าย “ห้ามสตาร์ทรถยนต์ทิ้งไว้” บริเวณที่จอดรถยนต์</p>

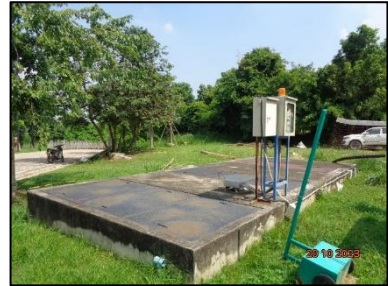
ผลกระทบสิ่งแวดล้อม	มาตรการป้องกันและแก้ไขผลกระทบสิ่งแวดล้อม	รายละเอียดการปฏิบัติจริง	ปัญหาและแนวทางแก้ไข	อ้างอิง
1. ทรัพยากรสิ่งแวดล้อม ทางกายภาพ 1.6 ทรัพยากรน้ำ 1) น้ำผิวดิน	- จัดให้มีระบบบำบัดน้ำเสียเบื้องต้น จำนวน 1 ชุด/อาคาร ให้เพียงพอต่อปริมาณน้ำเสียที่เกิดขึ้น โดยน้ำเสียที่ออกจากระบบบำบัดฯ มีความสกปรกไม่เกิน 500 มิลลิกรัม/ลิตร ตามประกาศการนิคมอุตสาหกรรม ก่อนจะสูบไปบำบัดที่ระบบบำบัดน้ำเสียส่วนกลางของนิคมฯ	- โครงการได้จัดสร้างระบบบำบัดน้ำเสียสำเร็จรูป (รูปที่ 2.15) ที่มีความสามารถในการรองรับน้ำเสียได้ 25 ลูกบาศก์เมตร/วัน ในช่วงเดือน ก.ค.-ธ.ค. 66 พบว่า BOD ₅ มีค่าอยู่ระหว่าง 56.4-122 มิลลิกรัมต่อลิตร ซึ่งมีค่าอยู่ในเกณฑ์มาตรฐานกำหนด ทั้งนี้ น้ำเสียที่เกิดขึ้นภายในโครงการจะถูกรวบรวมแล้วส่งไปยังระบบบำบัดน้ำเสียส่วนกลางของนิคมอุตสาหกรรมปิ่นทอง (โครงการ 3) ซึ่งกำหนดค่า BOD ₅ ไว้ที่ไม่เกิน 500 มิลลิกรัมต่อลิตร	- ไม่พบปัญหา

<p>รูปที่ 2.15 ระบบบำบัดน้ำเสียสำเร็จรูป</p>

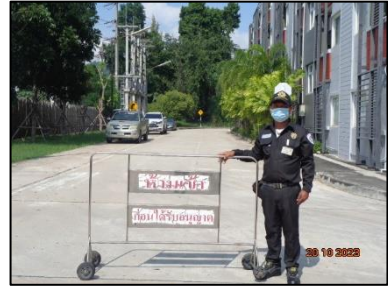
ผลกระทบสิ่งแวดล้อม	มาตรการป้องกันและแก้ไขผลกระทบสิ่งแวดล้อม	รายละเอียดการปฏิบัติจริง	ปัญหาและแนวทางแก้ไข	อ้างอิง
3. ด้านคุณค่าการใช้ประโยชน์ของมนุษย์ 3.2 การคมนาคมขนส่ง	- จัดให้มีเจ้าหน้าที่ประจำคอยดูแลอำนวยความสะดวกในการจราจร บริเวณทางเข้า-ออก ด้านหน้าโครงการ และจัดจำนวนเจ้าหน้าที่เพิ่มในชั่วโมงเร่งด่วน โดยเฉพาะชั่วโมงเร่งด่วนเช้า (06.30-07.30 น.) และชั่วโมงเร่งด่วนเย็น (16.00-19.00 น.)	- ทางโครงการได้จัดให้มีเจ้าหน้าที่ประจำคอยดูแลอำนวยความสะดวกในการจราจร บริเวณทางเข้า-ออกด้านหน้าโครงการ (รูปที่ 2.19) และจัดจำนวนเจ้าหน้าที่เพิ่มในชั่วโมงเร่งด่วน โดยเฉพาะชั่วโมงเร่งด่วนเช้า (06.30-07.30 น.) และชั่วโมงเร่งด่วนเย็น (16.00-19.00 น.)	- ไม่พบปัญหา

รูปที่ 2.19 เจ้าหน้าที่อำนวยความสะดวกในการจราจร

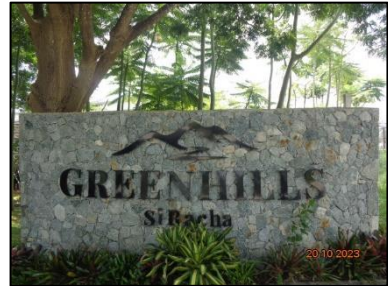
รูปที่ 2.20 ป้ายชื่อโครงการบริเวณทางเข้าออก

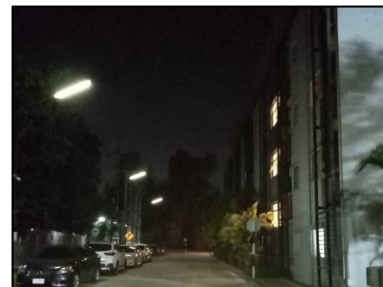
ผลกระทบสิ่งแวดล้อม	มาตรการป้องกันและแก้ไขผลกระทบสิ่งแวดล้อม	รายละเอียดการปฏิบัติจริง	ปัญหาและแนวทางแก้ไข	อ้างอิง
3. ด้านคุณค่าการใช้ประโยชน์ของมนุษย์ 3.2 การคมนาคมขนส่ง (ต่อ)	- ติดตั้งไฟส่องสว่างบริเวณทางเข้า-ออกด้านหน้าโครงการ เพื่อช่วยในการมองเห็นในช่วงเวลากลางคืน	- ทางโครงการได้ติดตั้งไฟส่องสว่างบริเวณทางเข้า-ออกด้านหน้าโครงการ (รูปที่ 2.21) เพื่อช่วยในการมองเห็นในช่วงเวลากลางคืน	- ไม่พบปัญหา

รูปที่ 2.21 ไฟส่องสว่างบริเวณทางเข้า-ออก ด้านหน้าโครงการ
	- กำหนดให้มีจุดรับส่งพนักงานภายในบริเวณพื้นที่โครงการ เพื่อป้องกันผลกระทบจากการจอดรถรับส่งพนักงานริมถนนทางเข้านิคมฯ	- ทางโครงการได้กำหนดให้มีจุดรับส่งพนักงานภายในบริเวณพื้นที่โครงการ เพื่อป้องกันผลกระทบจากการจอดรถรับส่งพนักงานริมถนนทางเข้านิคมฯ (รูปที่ 2.22)	- ไม่พบปัญหา

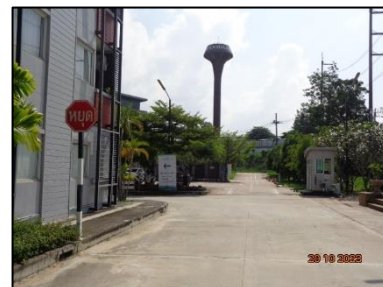
รูปที่ 2.22 จุดรับส่งพนักงาน ภายในบริเวณพื้นที่โครงการ

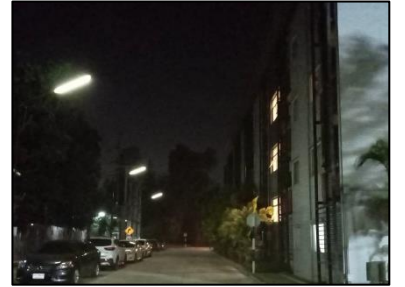
<p>รูปที่ 2.21 ไฟส่องสว่างบริเวณทางเข้า-ออก ด้านหน้าโครงการ</p>
	<ul style="list-style-type: none"> โครงการจะต้องแจ้งให้ผู้เช่าทราบล่วงหน้าว่าโครงการจัดให้มีที่จอดรถยนต์ 264 คัน และที่จอดรถจักรยานยนต์ 541 คัน ซึ่งเพียงพอตามกฎหมายกำหนด เพื่อเป็นข้อมูลในการตัดสินใจเช่าห้องพัก 	<ul style="list-style-type: none"> โครงการได้แจ้งให้ผู้เช่าทราบล่วงหน้าว่าโครงการจัดให้มีที่จอดรถยนต์ 260 คัน และที่จอดรถจักรยานยนต์ 444 คัน (รูปที่ 2.24) ซึ่งเพียงพอตามกฎหมายกำหนด เพื่อเป็นข้อมูลในการตัดสินใจเช่าห้องพัก (รูปที่ 2.25) 	<ul style="list-style-type: none"> ไม่พบปัญหา

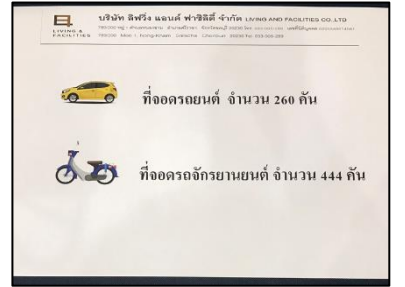
<p>รูปที่ 2.24 ป้ายประชาสัมพันธ์ที่จอดรถยนต์ และรถจักรยานยนต์</p>

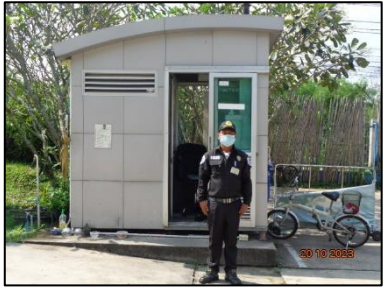
<p>รูปที่ 2.23 เจ้าหน้าที่รักษาความปลอดภัยประจำโครงการ</p>

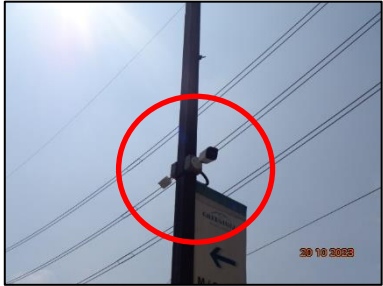
<p>รูปที่ 2.26 กล้องวงจรปิดบริเวณจุดที่เชื่อมกับสาธารณะ</p>

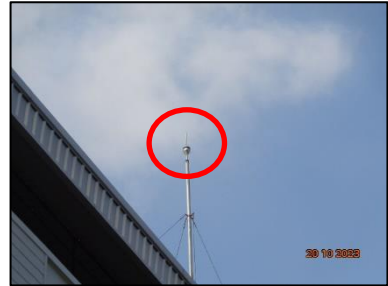
ผลกระทบสิ่งแวดล้อม	มาตรการป้องกันและแก้ไขผลกระทบสิ่งแวดล้อม	รายละเอียดการปฏิบัติจริง	ปัญหาและแนวทางแก้ไข	อ้างอิง
3. ด้านคุณค่าการใช้ประโยชน์ของมนุษย์ 3.3 การใช้ไฟฟ้า	มาตรการอนุรักษ์พลังงานที่เจ้าของโครงการต้องการปฏิบัติ - จัดให้มีระบบไฟฟ้าและระบบป้องกันฟ้าผ่า ตามมาตรฐานการไฟฟ้าหรือหลักวิชาการและใช้อุปกรณ์ไฟฟ้าชนิดประหยัดพลังงาน และมีอายุการใช้งานยืนนาน ตามเสนอในรายละเอียดโครงการทุกประการ	- ทางโครงการได้จัดให้มีระบบไฟฟ้าและระบบป้องกันฟ้าผ่า (รูปที่ 2.29) ตามมาตรฐานการไฟฟ้าหรือหลักวิชาการและใช้อุปกรณ์ไฟฟ้าชนิดประหยัดพลังงาน และมีอายุการใช้งานยืนนาน ตามที่เสนอไว้ในรายละเอียดโครงการทุกประการ	- ไม่พบปัญหา

<p>รูปที่ 2.29 ระบบป้องกันฟ้าผ่า</p>

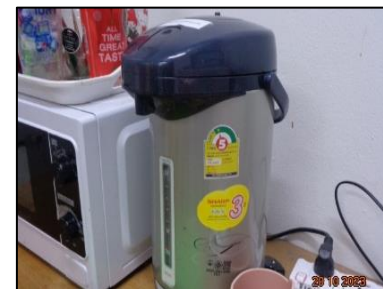
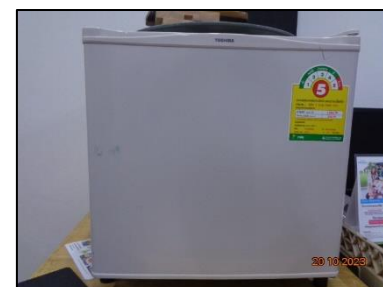
ผลกระทบสิ่งแวดล้อม	มาตรการป้องกันและแก้ไขผลกระทบสิ่งแวดล้อม	รายละเอียดการปฏิบัติจริง	ปัญหาและแนวทางแก้ไข	อ้างอิง
3. ด้านคุณค่าการใช้ประโยชน์ของมนุษย์ 3.3 การใช้ไฟฟ้า (ต่อ)	- เลือกใช้อุปกรณ์ไฟฟ้ารุ่นประหยัดไฟเบอร์ 5	- โครงการเลือกใช้อุปกรณ์ไฟฟ้ารุ่นประหยัดไฟเบอร์ 5 (รูปที่ 2.30)	- ไม่พบปัญหา

<p>รูปที่ 2.30 อุปกรณ์ไฟฟ้ารุ่นประหยัดไฟเบอร์ 5</p>

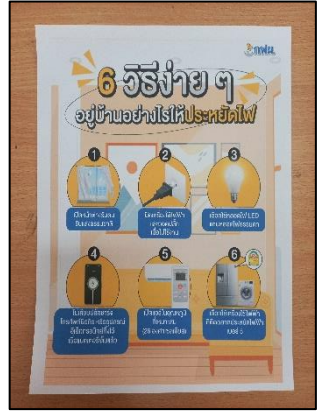
ผลกระทบสิ่งแวดล้อม	มาตรการป้องกันและแก้ไขผลกระทบสิ่งแวดล้อม	รายละเอียดการปฏิบัติจริง	ปัญหาและแนวทางแก้ไข	อ้างอิง
3. ด้านคุณค่าการใช้ประโยชน์ของมนุษย์ 3.3 การใช้ไฟฟ้า (ต่อ)	<ul style="list-style-type: none"> - ตรวจสอบสภาพการใช้งานตามคู่มือการบำรุงรักษาเครื่องกำเนิดไฟฟ้าสำรองของบริษัทผู้ผลิตทุก 1 เดือน หากพบเหตุบกพร่องต้องดำเนินการแก้ไขโดยเร่งด่วน 	<ul style="list-style-type: none"> - ทางโครงการมีการตรวจสอบสภาพการใช้งานตามคู่มือการบำรุงรักษาเครื่องกำเนิดไฟฟ้าสำรองของบริษัทผู้ผลิตทุก 1 เดือน หากพบเหตุบกพร่องจะดำเนินการแก้ไขโดยเร่งด่วน 	<ul style="list-style-type: none"> - ไม่พบปัญหา 	-
	<ul style="list-style-type: none"> - ประชาสัมพันธ์เพื่อส่งเสริมมาตรการประหยัดไฟฟ้าร่วมกับมาตรการอนุรักษ์พลังงานอื่นๆ ให้กับผู้พักอาศัยภายในโครงการให้รับทราบด้วยการใช้สติ๊กเกอร์ติดป้ายโปสเตอร์บริเวณบอร์ดประชาสัมพันธ์ 	<ul style="list-style-type: none"> - ทางโครงการได้ประชาสัมพันธ์เพื่อส่งเสริมมาตรการประหยัดไฟฟ้าร่วมกับมาตรการอนุรักษ์พลังงานอื่นๆ (รูปที่ 2.31) ให้กับผู้พักอาศัยภายในโครงการให้รับทราบด้วยการใช้สติ๊กเกอร์ติดป้ายโปสเตอร์บริเวณบอร์ดประชาสัมพันธ์และภายในห้องพักอาศัย 	<ul style="list-style-type: none"> - ไม่พบปัญหา

<p>รูปที่ 2.31 ป้ายรณรงค์ให้ใช้ไฟฟ้าอย่างประหยัด</p>

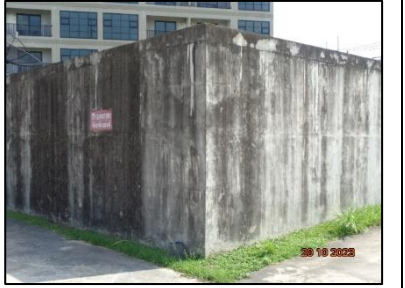
ผลกระทบสิ่งแวดล้อม	มาตรการป้องกันและแก้ไขผลกระทบสิ่งแวดล้อม	รายละเอียดการปฏิบัติจริง	ปัญหาและแนวทางแก้ไข	อ้างอิง
3. ด้านคุณค่าการใช้ประโยชน์ของมนุษย์ 3.4 การใช้น้ำ (ต่อ)	- ส้วร่อนน้ำไว้ในถังเก็บน้ำใช้ภายในอาคารตามที่ได้ออกแบบไว้ (ไม่น้อยกว่า 1 วัน ของอัตราการใช้น้ำปกติ)	- โครงการมีการจัดเตรียมถังน้ำใช้ (รูปที่ 2.33) (ไม่น้อยกว่า 1 วัน ของอัตราการใช้น้ำปกติ) ซึ่งปัจจุบันโครงการสามารถแจกจ่ายปริมาณน้ำใช้ได้เพียงพอต่อความต้องการของผู้พักอาศัย	- ไม่พบปัญหา

รูปที่ 2.33 ถังเก็บน้ำใช้ภายในโครงการ

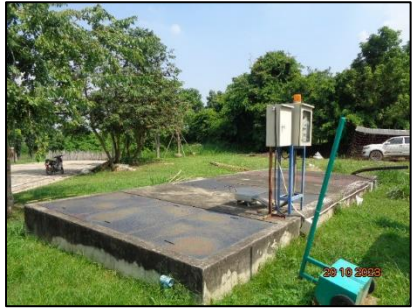
ผลกระทบสิ่งแวดล้อม	มาตรการป้องกันและแก้ไขผลกระทบสิ่งแวดล้อม	รายละเอียดการปฏิบัติจริง	ปัญหาและแนวทางแก้ไข	อ้างอิง
3. ด้านคุณค่าการใช้ประโยชน์ของมนุษย์ 3.5 การบำบัดน้ำเสีย	- จัดให้มีระบบบำบัดน้ำเสียเบื้องต้น จำนวน 1 ชุด/อาคาร ให้เพียงพอต่อปริมาณน้ำเสียที่เกิดขึ้น โดยน้ำเสียที่ออกจากระบบบำบัดฯ มีความสกปรกไม่เกิน 500 มิลลิกรัม/ลิตร ตามประกาศการนิคมอุตสาหกรรม ก่อนจะสูบไปบำบัดที่ระบบบำบัดน้ำเสียส่วนกลางของนิคมฯ	- โครงการได้จัดสร้างระบบบำบัดน้ำเสียสำเร็จรูป (รูปที่ 2.15) ที่มีความสามารถในการรองรับน้ำเสียได้ 25 ลูกบาศก์เมตร/วัน ในช่วงเดือน ก.ค.-ธ.ค. 66 พบว่า BOD ₅ มีค่าอยู่ระหว่าง 56.4-122 มิลลิกรัมต่อลิตร ซึ่งมีค่าอยู่ในเกณฑ์มาตรฐานกำหนด ทั้งนี้ น้ำเสียที่เกิดขึ้นภายในโครงการจะถูกรวบรวมแล้วส่งไปยังระบบบำบัดน้ำเสียส่วนกลางของ นิคมอุตสาหกรรมบึงทอง (โครงการ 3) ซึ่งกำหนดค่า BOD ₅ ไว้ที่ไม่เกิน 500 มิลลิกรัมต่อลิตร	- ไม่พบปัญหา

รูปที่ 2.15 ระบบบำบัดน้ำเสียสำเร็จรูป

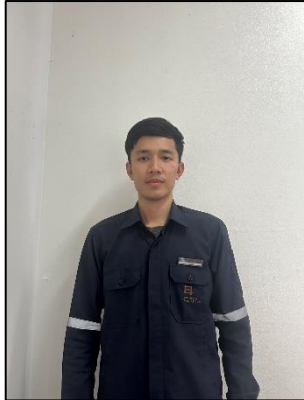
ผลกระทบสิ่งแวดล้อม	มาตรการป้องกันและแก้ไขผลกระทบสิ่งแวดล้อม	รายละเอียดการปฏิบัติจริง	ปัญหาและแนวทางแก้ไข	อ้างอิง
3. ด้านคุณค่าการใช้ประโยชน์ของมนุษย์ 3.5 การบำบัดน้ำเสีย (ต่อ)	- จัดให้มีวิศวกรสุขาภิบาลและช่างเทคนิคที่มีความชำนาญไว้ควบคุมและปรับปรุงคุณภาพระบบบำบัดน้ำเสียให้มีประสิทธิภาพดีอยู่ตลอดเวลา ก่อนบำรุงรักษาให้แจ้งลูกบ้านล่วงหน้า 1-2 สัปดาห์ ว่าบริเวณดังกล่าวจะมีการดูแล/บำรุง/ซ่อมแซมระบบฯ โดยให้โครงการเลือกช่วงเวลาดูแล/ซ่อมแซม ที่ลูกบ้านส่วนใหญ่ไม่อยู่ห้อง	- โครงการมีการจัดให้มีวิศวกรสุขาภิบาลและช่างเทคนิคที่มีความชำนาญไว้ควบคุมและปรับปรุงคุณภาพระบบบำบัดน้ำเสียให้มีประสิทธิภาพดีอยู่ตลอดเวลา ก่อนบำรุงรักษาให้แจ้งลูกบ้านล่วงหน้า 1-2 สัปดาห์ ว่าบริเวณดังกล่าวจะมีการดูแล/บำรุง/ซ่อมแซมระบบฯ โดยให้โครงการเลือกช่วงเวลาดูแล/ซ่อมแซม ที่ลูกบ้านส่วนใหญ่ไม่อยู่ห้อง (รูปที่ 2.17)	- ไม่พบปัญหา

รูปที่ 2.17 ช่างเทคนิคประจำโครงการ

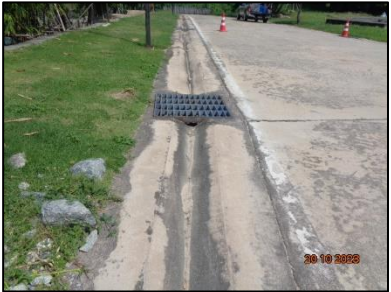
ผลกระทบสิ่งแวดล้อม	มาตรการป้องกันและแก้ไขผลกระทบสิ่งแวดล้อม	รายละเอียดการปฏิบัติจริง	ปัญหาและแนวทางแก้ไข	อ้างอิง
3. ด้านคุณค่าการใช้ประโยชน์ของมนุษย์ 3.6 การระบายน้ำและการป้องกันน้ำท่วม (ต่อ)	- ระบบระบายน้ำให้แยกท่อน้ำเสียและท่อน้ำฝนออกจากกันโดยเด็ดขาด	- โครงการได้ดำเนินการสร้างระบบระบายน้ำให้แยกท่อน้ำเสียและท่อน้ำฝนออกจากกันโดยเด็ดขาด (รูปที่ 2.35)	- ไม่พบปัญหา

รูปที่ 2.35 รางระบายน้ำภายในโครงการ
	- จัดให้มีการทรวนน้ำฝนส่วนเกินไว้ในโครงการและติดตั้งอุปกรณ์ควบคุมอัตราการระบายน้ำออกจากโครงการไม่ให้เกิดอัตราการระบายน้ำในสภาพเดิมก่อนมีการพัฒนาโครงการ	- โครงการได้จัดให้มีการทรวนน้ำฝนส่วนเกินไว้ในโครงการ และติดตั้งอุปกรณ์ควบคุมอัตราการระบายน้ำออกจากโครงการไม่ให้เกิดอัตราการระบายน้ำในสภาพเดิมก่อนมีการพัฒนาโครงการ	- ไม่พบปัญหา	-

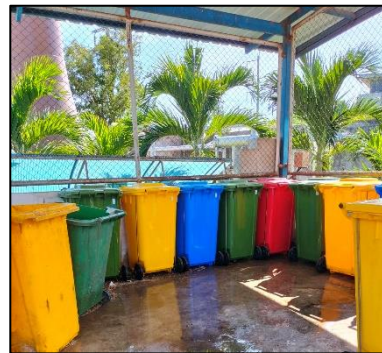
- จัดให้มีห้องพักมูลฝอยรวม 2 จุด จำนวน 3 อาคาร โดยแต่ละจุดแบ่งห้องพักมูลฝอยออกเป็นห้องพักมูลฝอยย่อยสลายได้ (มูลฝอยเปียก) ห้องพักมูลฝอยรีไซเคิล ห้องพักมูลฝอยทั่วไป และห้องพักมูลฝอยอันตราย โดยห้องพักมูลฝอยแต่ละประเภทสามารถรองรับมูลฝอยที่เกิดขึ้นได้มากกว่า 3 วัน	- โครงการได้จัดให้มีอาคารพักมูลฝอยรวม 1 จุด จำนวน 4 อาคาร(ปัจจุบันอยู่ระหว่างการหารือ เพื่อจัดให้มีห้องพักขยะมูลฝอยเพิ่มเติม) โดยมีการแบ่งถัง มูลฝอยและคัดแยกมูลฝอย เช่น มูลฝอยย่อยสลายได้ (มูลฝอยเปียก) มูลฝอยรีไซเคิล มูลฝอยทั่วไป และมูลฝอยอันตราย โดยห้องพักมูลฝอยสามารถรองรับมูลฝอยที่เกิดขึ้นได้มากกว่า 3 วัน (รูปที่ 2.38)	- ไม่พบปัญหา

รูปที่ 2.38 อาคารพักมูลฝอยรวม

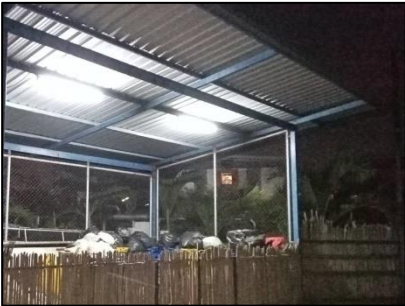
- ติดตั้งไฟส่องสว่างบริเวณจุดจอดรถเก็บขนให้เพียงพอ เพื่อความปลอดภัยของเจ้าหน้าที่ที่กำลังปฏิบัติงานและผู้ใช้รถใช้ถนนภายในโครงการ	- โครงการได้ติดตั้งไฟส่องสว่างบริเวณจุดจอดรถเก็บขนให้เพียงพอ (รูปที่ 2.41) เพื่อความปลอดภัยของเจ้าหน้าที่ที่กำลังปฏิบัติงานและผู้ใช้รถใช้ถนนภายในโครงการ	- ไม่พบปัญหา

รูปที่ 2.41 ติดตั้งไฟส่องสว่างบริเวณจุดจอดรถเก็บขนมูลฝอย

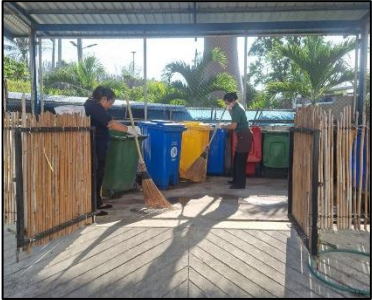
- ห้องพักมูลฝอยรวม <ul style="list-style-type: none"> ตรวจสอบห้องพักมูลฝอยรวมไม่ให้มีมูลฝอยตกค้างเกินความสามารถในการรองรับ หากมีการตกค้างต้องรีบแจ้งให้รถเก็บขนมูลฝอยของเทศบาลนครเจ้าพระยาสุรศักดิ์ เข้ามาเก็บขน จัดให้มีเจ้าหน้าที่คอยอำนวยความสะดวกด้านการจราจรแก่รถขนมูลฝอยที่จะเข้ามาเก็บขนมูลฝอยภายในโครงการ 	- ทางโครงการมีการตรวจสอบห้องพักมูลฝอยรวมไม่ให้มีมูลฝอยตกค้างเกินความสามารถในการรองรับ หากมีการตกค้างต้องรีบแจ้งให้รถเก็บขนมูลฝอยของเทศบาลนครเจ้าพระยาสุรศักดิ์ เข้ามาเก็บขน และได้จัดให้มีเจ้าหน้าที่คอยอำนวยความสะดวกด้านการจราจรแก่รถขนมูลฝอยที่จะเข้ามาเก็บขนมูลฝอยภายในโครงการ และกำหนดให้แม่บ้านล้างพื้นรวมถึงทำความสะอาดบริเวณห้องพักมูลฝอยรวม (รูปที่ 2.43) (ต่อ)	- ไม่พบปัญหา

<p>รูปที่ 2.43 เจ้าหน้าที่ทำความสะอาดบริเวณอาคารพักมูลฝอยรวม</p>

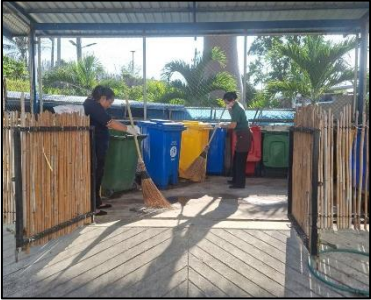
- กำหนดให้มีการล้างทำความสะอาดห้องพักมูลฝอยรวมสัปดาห์ละ 1 ครั้ง โดยน้ำเสียที่เกิดจากการล้างห้องพักมูลฝอยรวม จะถูกรวบรวมเข้าสู่ระบบบำบัดน้ำเสียของโครงการ เพื่อบำบัดก่อนสูบไปปล่อยน้ำเสียส่วนกลาง เพื่อปรับสภาพน้ำเสีย จากนั้นจึงปล่อยน้ำทิ้งเข้าสู่ระบบบำบัดน้ำเสียส่วนกลางของนิคมอุตสาหกรรมปิ่นทอง โครงการ 3 (กม. 9) ต่อไป	- โครงการได้จัดให้มีเจ้าหน้าที่ล้างทำความสะอาดอาคารพักมูลฝอยรวมสัปดาห์ละ 1 ครั้ง (รูปที่ 2.43) โดยน้ำเสียที่เกิดจากการล้างห้องพักมูลฝอยรวม จะถูกรวบรวมเข้าสู่ระบบบำบัดน้ำเสียของโครงการ เพื่อบำบัดก่อนสูบไปปล่อยน้ำเสียส่วนกลาง เพื่อปรับสภาพน้ำเสีย จากนั้นจึงปล่อยน้ำทิ้งเข้าสู่ระบบบำบัดน้ำเสียส่วนกลางของนิคมอุตสาหกรรมปิ่นทอง (โครงการ 3) ต่อไป	- ไม่พบปัญหา

รูปที่ 2.43 เจ้าหน้าที่ทำความสะอาดบริเวณอาคารพักมูลฝอยรวม

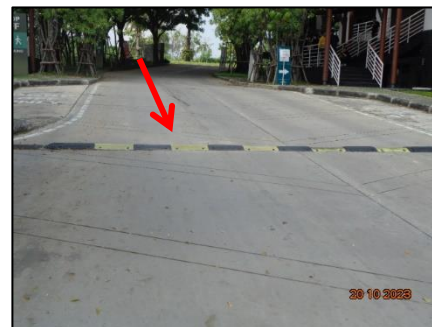
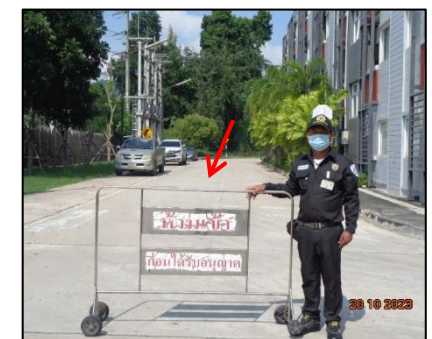
<p>รูปที่ 2.59 ลูกระนาดชะลอความเร็วและแผง กั้นจราจร บริเวณทางเข้า-ออกโครงการ</p>

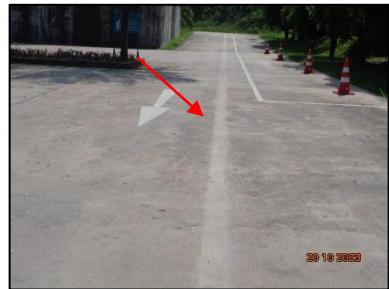
รูปที่ 2.19 เจ้าหน้าที่อำนวยความสะดวกในการจราจร
	- ทำเครื่องหมายช่องจราจรแต่ละคันให้ชัดเจนและเครื่องหมายทิศทางการเดินรถบนพื้นถนนและลานจอดรถ	- ทางโครงการได้จัดทำเครื่องหมายช่องจราจรแต่ละคันให้ชัดเจนและเครื่องหมายทิศทางการเดินรถบนพื้นถนนและลานจอดรถ (รูปที่ 2.27)	- ไม่พบปัญหา

รูปที่ 2.27 ทางแบ่งช่องจราจร

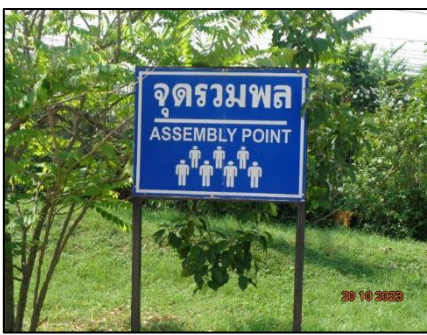
รูปที่ 2.23 เจ้าหน้าที่รักษาความปลอดภัย ประจำโครงการ
	- จัดให้มีพื้นที่จุดรวมพลพื้นที่ 2,820.13 ตารางเมตร สำหรับเป็นจุดรวมพลของอาคารไว้บริเวณพื้นที่สีเขียว ด้านหน้าโครงการ คิดเป็นสัดส่วน 0.30 ตารางเมตร/คน	- ทางโครงการได้จัดให้มีพื้นที่จุดรวมพล (รูปที่ 2.48) สำหรับเป็นจุดรวมพลของอาคารไว้บริเวณพื้นที่สีเขียวด้านหน้าโครงการเรียบร้อยแล้ว	- ไม่พบปัญหา

รูปที่ 2.48 จุดรวมพล

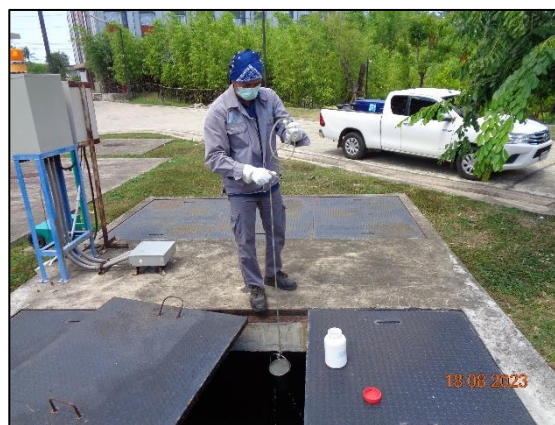
รูปที่ 3.1 การเก็บตัวอย่างคุณภาพน้ำทิ้ง บริเวณ บ่อพักน้ำทิ้งก่อนระบายออกนอกโครงการ
