บทที่ 3

การปฏิบัติตามมาตรการป้องกันและแก้ไขผลกระทบสิ่งแวดล้อม

3.1 ผลการปฏิบัติตามมาตรการป้องกันและแก้ไขผลกระทบสิ่งแวดล้อม

รายละเอียดผลการปฏิบัติตามมาตรการป้องกันและแก้ไขผลกระทบสิ่งแวดล้อม ระยะดำเนินการ
ของ โครงการ 66 TOWER (อาคารสำนักงาน ถนนสุขุมวิท) ระหว่างเดือนกรกฎาคม-ธันวาคม 2566
โดยครอบคลุมปัจจัยทางสิ่งแวดล้อมที่สำคัญ คือ

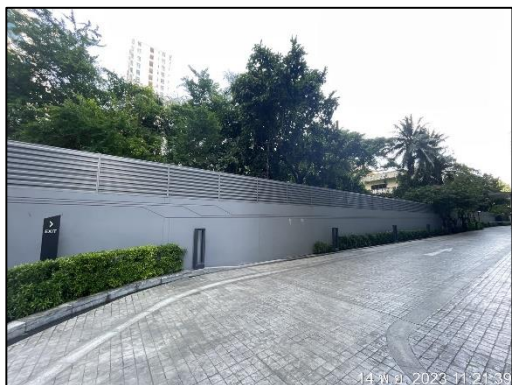
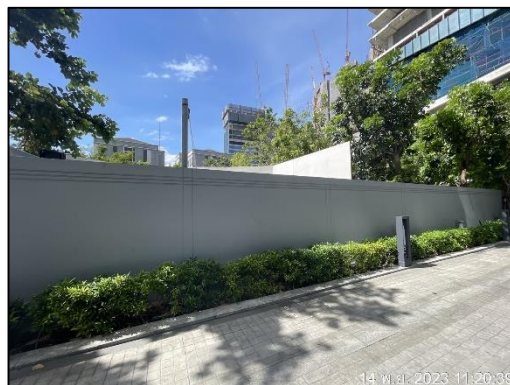
ภาพที่ 1 รั้วถาวรรอบบริเวณพื้นที่โครงการ

1. ทรัพยากรสิ่งแวดล้อมทางกายภาพ				
1.1 ลักษณะภูมิประเทศ	1. จัดให้มีรั้วรอบพื้นที่โครงการเพื่อกั้นขอบเขตพื้นที่อย่างชัดเจน และป้องกันการพังทลายของดินสู่พื้นที่ข้างเคียง 2. จัดให้มีการปลูกไม้ยืนต้น ไม้พุ่ม ไม้คลุมดินภายในโครงการ เพื่อให้พืชช่วยยึดหน้าดิน 3. ดูแลสภาพรั้วโครงการให้สมบูรณ์ มั่นคง แข็งแรง	- โครงการจัดให้มีรั้วถาวรไว้บริเวณโดยรอบพื้นที่โครงการ - โครงการได้จัดให้มีการปลูกไม้ยืนต้น ไม้คลุมดินไว้ภายในบริเวณพื้นที่โครงการ เพื่อยึดหน้าดินและทัศนียภาพที่สวยงาม - โครงการได้มอบหมายให้เจ้าหน้าที่รักษาความปลอดภัยเป็นผู้ดูแลรั้วของโครงการให้อยู่ในสภาพดี	- - -	- ดัชนีภาพที่ 1 - ดัชนีภาพที่ 29 - ดัชนีภาพที่ 2

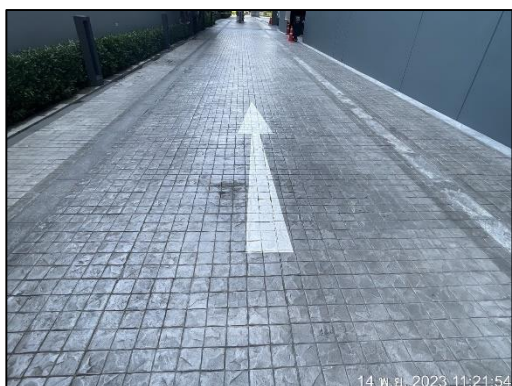
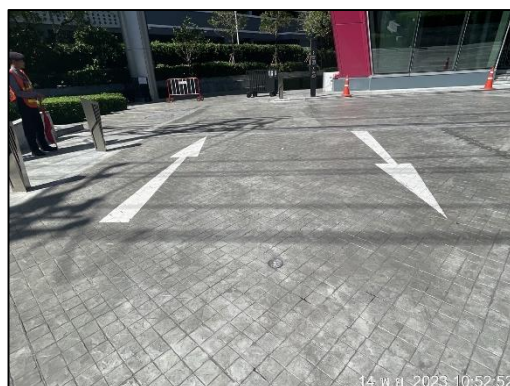
ภาพที่ 3 เส้นจราจรบนพื้นถนน

2) มลพิษทางอากาศ	<p>1. ออกแบบให้ชั้นจอดรถ สามารถระบายอากาศได้อย่างสะดวกตลอดเวลาไม่ให้เกิดการสะสมมลพิษ</p> <p>2. ติดตั้งป้ายห้ามติดเครื่องยนต์ทิ้งไว้ภายในบริเวณพื้นที่จอดรถ ให้สามารถสังเกตได้อย่างชัดเจน และทั่วถึง</p> <p>3. จัดทำป้าย และสัญลักษณ์จราจรบนพื้นทางให้ชัดเจน และไม่ก่อให้เกิดความสับสนของผู้ขับขี่ทำให้การเคลื่อนตัวของรถในโครงการทำได้อย่างดี และปลอดภัย</p> <p>4. จัดให้มีพื้นที่สีเขียวภายในโครงการ ขนาดพื้นที่รวม 1,062.95 ตารางเมตร เพื่อให้ต้นไม้ดังกล่าวดูดซับมลพิษจากที่จอดรถของโครงการ โดยพันธุ์ไม้ที่โครงการเลือกปลูกมีอัตราการสังเคราะห์แสง 693 โมล หรือคิดเป็น 30,492 กรัม (คำนวณจาก โมล × มวลโมเลกุล $\text{CO}_2 = 693 \times 44$) ซึ่งมากกว่าปริมาณก๊าซคาร์บอนมอนอกไซด์ที่เกิดจากรถในโครงการประมาณ 27,554.4 กรัม/วัน ต้นไม้ในโครงการจึงดูดซับได้เพียงพอ</p>	<p>- โครงการได้ออกแบบให้ชั้นจอดรถ สามารถระบายอากาศได้อย่างสะดวกตลอดเวลาไม่ให้เกิดการสะสมมลพิษ</p> <p>- โครงการได้จัดให้มีการติดป้ายดับเครื่องยนต์ไว้บริเวณพื้นที่จอดรถในโครงการอย่างชัดเจน</p> <p>- โครงการได้จัดให้มีสัญลักษณ์การจราจรบนพื้นถนนบริเวณพื้นที่ก่อสร้างโครงการอย่างชัดเจน เพื่อให้ผู้ที่เข้าใช้อาคารสามารถมองเห็นและสามารถขับขี่รถได้อย่างไม่เกิดความสับสน</p> <p>- โครงการได้จัดให้มีพื้นที่สีเขียวไว้บริเวณพื้นที่โครงการ โดยจัดให้มีการปลูกไม้ยืนต้นไว้บริเวณโครงการเพื่อดูดซับมลพิษต่างๆที่เกิดจากการเผาไหม้เครื่องยนต์ และเพื่อทัศนียภาพที่สวยงาม</p>	<p>-</p> <p>-</p> <p>-</p> <p>-</p>	<p>- ดังภาพที่ 32</p> <p>- ดังภาพที่ 39</p> <p>- ดังภาพที่ 3</p> <p>- ดังภาพที่ 29</p>

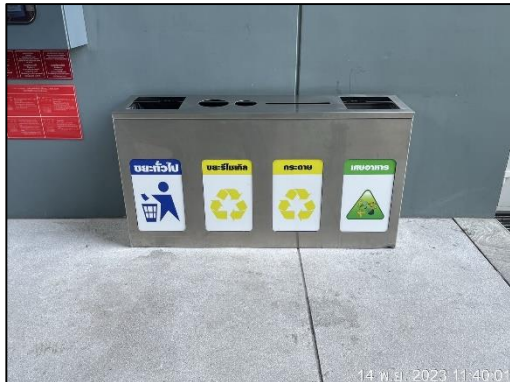
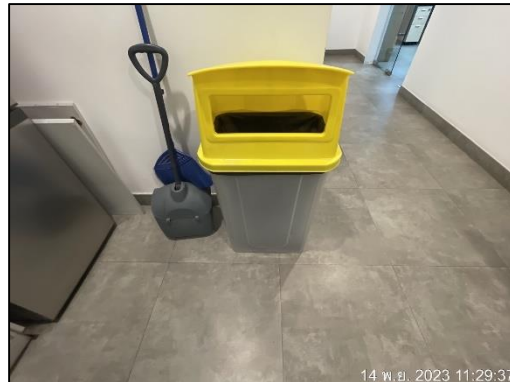
ภาพที่ 24 ถังรองรับมูลฝอย

3.4 การจัดการ มูลฝอย	<p>1. จัดให้มีถังรองรับมูลฝอย ขนาด 20-100 ลิตร พร้อมฝาปิดตั้งอยู่ในบริเวณพื้นที่สำนักงาน และพื้นที่อื่นๆ ตามความเหมาะสม โดยแต่ละจุดจะตั้งถังมูลฝอยจำนวน 4 ถัง (ถังมูลฝอยเปียก 1 ถัง ถังมูลฝอยแห้ง 1 ถัง ถังมูลฝอยอันตราย 1 ถัง และถังมูลฝอยรีไซเคิล 1 ถัง)</p> <p>2. จัดให้มีพนักงานแยกประเภทมูลฝอยใส่ถุงมูลฝอยแต่ละประเภท และติดฉลากบอกประเภทของมูลฝอยนั้นๆ</p> <p>3. กำชับพนักงานไม่ให้นำมูลฝอยมากองไว้เพื่อรอการเก็บขนอย่างเคร่งครัด</p> <p>4. การเก็บมูลฝอยในถุงต้องไม่ให้มีปริมาณ หรือน้ำหนักมากเกินไป ซึ่งบรรจุปริมาณมูลฝอยประมาณ 3 ใน 4 ของถุงก่อนรวบรวมมูลฝอยจากจุดต่างๆ ไปยังห้องพักมูลฝอยรวม ต้องมัดปากถุงให้แน่น เพื่อป้องกันมูลฝอยกระจัดกระจาย</p> <p>5. จัดให้มีห้องพักมูลฝอยรวมตั้งอยู่บริเวณชั้นที่ 1 ด้านทิศใต้ของอาคาร จำนวน 2 แห่ง ซึ่งมีประตูปิดมิดชิด โดยภายในแบ่งเป็นห้องพักมูลฝอยทั่วไป ห้องพักมูลฝอยเปียก ห้องพักมูลฝอยรีไซเคิล และห้องพักมูลฝอยอันตราย แยกกันอย่างชัดเจน ซึ่งมีรายละเอียดดังนี้</p>	<p>- โครงการได้จัดให้มีถังรองรับมูลฝอยไว้บริเวณพื้นที่โครงการอย่างเพียงพอต่อผู้เข้าใช้อาคาร พร้อมทั้งรณรงค์ให้ผู้เข้าใช้อาคารทิ้งขยะไว้ในภาชนะที่เตรียมไว้</p> <p>- โครงการจัดให้มีถังรองรับมูลฝอยแยกประเภทไว้บริเวณพื้นที่โครงการ</p> <p>- โครงการได้จัดเตรียมถังรองรับมูลฝอยไว้บริเวณจุดต่างๆ ในโครงการ พร้อมทั้งกำชับให้ผู้เข้าใช้อาคารทิ้งขยะในภาชนะที่จัดเตรียมไว้เท่านั้น</p> <p>- โครงการได้จัดให้มีถังรองรับมูลฝอยไว้บริเวณพื้นที่โครงการอย่างเพียงพอต่อผู้เข้าใช้อาคาร พร้อมทั้งรณรงค์ให้ผู้เข้าใช้อาคารทิ้งขยะไว้ในภาชนะที่เตรียมไว้</p> <p>- โครงการจัดให้มีห้องพักมูลฝอยแยกประเภทที่มีประตูปิดมิดชิด ไว้บริเวณพื้นที่โครงการ</p>	- - - -	- ดัชนีภาพที่ 24 - ดัชนีภาพที่ 24 - ดัชนีภาพที่ 24 - ดัชนีภาพที่ 24 - ดัชนีภาพที่ 25

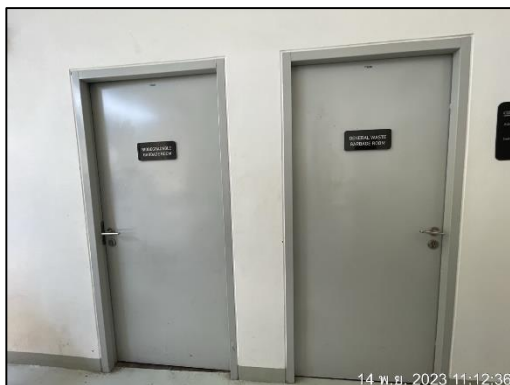
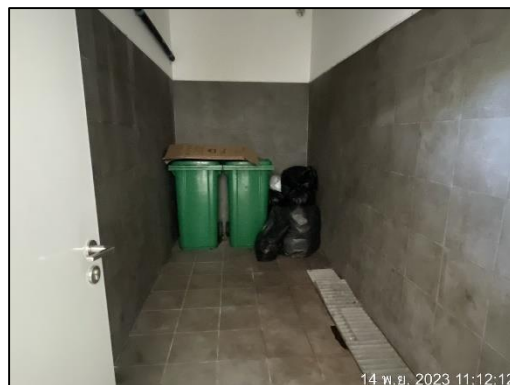
ภาพที่ 25 ห้องพักมูลฝอย

3.4 การจัดการมูลฝอย (ต่อ)	(1) ห้องพักมูลฝอยรวมส่วนที่ 1 ขนาดพื้นที่รวม 20.80 ตารางเมตร โดยภายในแบ่งเป็น - ห้องพักมูลฝอยทั่วไป มีขนาดพื้นที่ 2.20 ตารางเมตร - ห้องพักมูลฝอยเปียก มีขนาดพื้นที่ 8.50 ตารางเมตร - ห้องพักมูลฝอยรีไซเคิล มีขนาดพื้นที่ 8.10 ตารางเมตร - ห้องพักมูลฝอยอันตราย มีขนาดพื้นที่ 2.0 ตารางเมตร	- โครงการจัดให้มีห้องพักมูลฝอยแยกประเภทที่มีประตูปิดมิดชิด วั้บริเวณพื้นที่โครงการ	-	- ดังภาพที่ 25

(2) ห้องพักมูลฝอยรวมส่วนที่ 2 ขนาดพื้นที่รวม 31.70 ตารางเมตร โดยภายในแบ่งเป็น - ห้องพักมูลฝอยทั่วไป มีขนาดพื้นที่ 7.0 ตารางเมตร - ห้องพักมูลฝอยเปียก มีขนาดพื้นที่ 7.0 ตารางเมตร - ห้องพักมูลฝอยรีไซเคิล มีขนาดพื้นที่ 12.10 ตารางเมตร - ห้องพักมูลฝอยอันตราย มีขนาดพื้นที่ 5.60 ตารางเมตร	- โครงการจัดให้มีห้องพักมูลฝอยแยกประเภทที่มีประตูปิดมิดชิด วั้บริเวณพื้นที่โครงการ	-	- ดังภาพที่ 25

3.4 การจัดการมูลฝอย (ต่อ)	<p>ดังนั้น โครงการจัดให้มีห้องพักมูลฝอยรวมทั้ง 2 ส่วน ขนาดพื้นที่รวมทั้งสิ้น 52.50 ตารางเมตร โดยรายละเอียดดังนี้</p> <p>1) ห้องพักมูลฝอยทั่วไป ขนาดพื้นที่รวม 9.20 ตารางเมตร ความจุรวม 11.04 ลูกบาศก์เมตร (คิดความสูงกองมูลฝอย 1.2 เมตร) ซึ่งสามารถรองรับมูลฝอยทั่วไปประมาณ 2.22 ลูกบาศก์เมตร/วัน ได้อย่างเพียงพอ 5.0 เท่า</p> <p>2) ห้องพักมูลฝอยเปียก ขนาดพื้นที่รวม 15.50 ตารางเมตร ความจุรวม 15.50 ลูกบาศก์เมตร (คิดความสูงกองมูลฝอย 1 เมตร) ซึ่งสามารถรองรับมูลฝอยเปียกประมาณ 3.26 ลูกบาศก์เมตร/วัน ได้อย่างเพียงพอ 4.8 เท่า</p> <p>3) ห้องพักมูลฝอยรีไซเคิล ขนาดพื้นที่รวม 20.20 ตารางเมตร ความจุรวม 24.24 ลูกบาศก์เมตร (คิดความสูงกองมูลฝอย 1.2 เมตร) ซึ่งสามารถรองรับมูลฝอยรีไซเคิลประมาณ 3.91 ลูกบาศก์เมตร/วัน ได้อย่างเพียงพอ 5.2 เท่า</p>	<p>- โครงการจัดให้มีห้องพักมูลฝอยแยกประเภทที่มีประตูปิดมิดชิด วั้บริเวณพื้นที่โครงการ</p> <p>- โครงการจัดให้มีห้องพักมูลฝอยแยกประเภทที่มีประตูปิดมิดชิด วั้บริเวณพื้นที่โครงการ</p> <p>- โครงการจัดให้มีห้องพักมูลฝอยแยกประเภทที่มีประตูปิดมิดชิด วั้บริเวณพื้นที่โครงการ</p> <p>- โครงการจัดให้มีห้องพักมูลฝอยแยกประเภทที่มีประตูปิดมิดชิด วั้บริเวณพื้นที่โครงการ</p>	- - - -	- ดั๋งภาพที่ 25 - ดั๋งภาพที่ 25 - ดั๋งภาพที่ 25 - ดั๋งภาพที่ 25

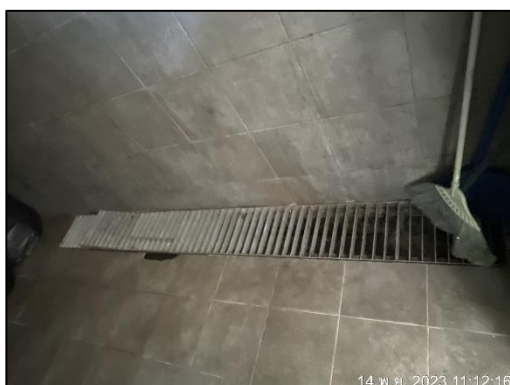
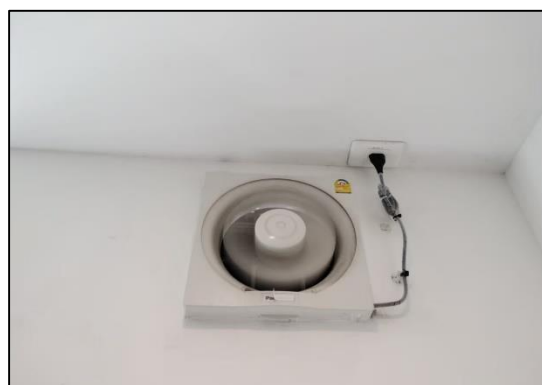
ภาพที่ 26 รางระบายน้ำในห้องพักมูลฝอย

3.4 การจัดการมูลฝอย (ต่อ)	<p>4) ห้องพักมูลฝอยอันตราย ขนาดพื้นที่รวม 7.60 ตารางเมตร ความจุรวม 9.12 ลูกบาศก์เมตร (คิดความสูงกองมูลฝอย 1.2 เมตร) ซึ่งสามารถรองรับมูลฝอยอันตรายปริมาณ 0.39 ลูกบาศก์เมตร/วัน ได้อย่างเพียงพอ 23.4 เท่า</p> <p>6. จัดให้มีการทำความสะอาดห้องพักมูลฝอยรวมแต่ละแห่งอย่างสม่ำเสมอ เพื่อป้องกันการเพาะตัวของเชื้อโรค</p> <p>7. ห้องพักมูลฝอยแต่ละแห่งจะต้องปิดมิดชิดโดยเฉพาะช่วงที่มีการทิ้ง และเก็บขนมูลฝอยเท่านั้น</p> <p>8. จัดให้มีท่อรวบรวมน้ำเสียที่เกิดจากการล้างห้องพักมูลฝอยรวม เข้าสู่ระบบบำบัดน้ำเสียเพื่อบำบัดก่อนระบายออกสู่ภายนอกโครงการต่อไป</p> <p>9. ติดตามประสานงานการจัดเก็บมูลฝอยของสำนักงานเขตบางนา ให้มาเก็บมูลฝอยจากโครงการอย่างสม่ำเสมอ</p>	<p>- โครงการจัดให้มีห้องพักมูลฝอยแยกประเภทที่มีประตูปิดมิดชิด ไว้บริเวณพื้นที่โครงการ</p> <p>- โครงการได้จัดให้มีเจ้าหน้าที่คอยทำความสะอาดห้องพักมูลฝอยเป็นประจำ เพื่อป้องกันการเพาะตัวของแหล่งเชื้อโรค</p> <p>- โครงการได้จัดให้มีห้องพักมูลฝอยที่มีประตูปิดอย่างมิดชิดไว้บริเวณพื้นที่โครงการ</p> <p>- โครงการได้จัดให้มีท่อรวบรวมน้ำเสียที่เกิดจากการล้างห้องพักมูลฝอย เพื่อรวบรวมน้ำเสียเข้าสู่ระบบบำบัดน้ำเสียโครงการ</p> <p>- โครงการได้ติดต่อประสานงานกับหน่วยงานที่เกี่ยวข้อง ให้เข้าเก็บขนมูลฝอยเพื่อนำออกไปกำจัดอย่างถูกวิธี</p>	<p>-</p> <p>-</p> <p>-</p> <p>-</p> <p>-</p>	<p>- ดังภาพที่ 25</p> <p>- ดังภาพที่ 28</p> <p>- ดังภาพที่ 25</p> <p>- ดังภาพที่ 26</p> <p>- ดังภาคผนวกที่ 14</p>

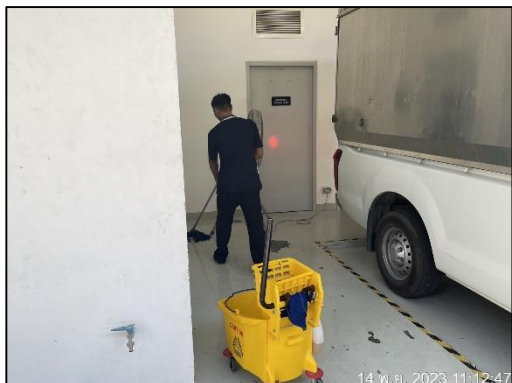
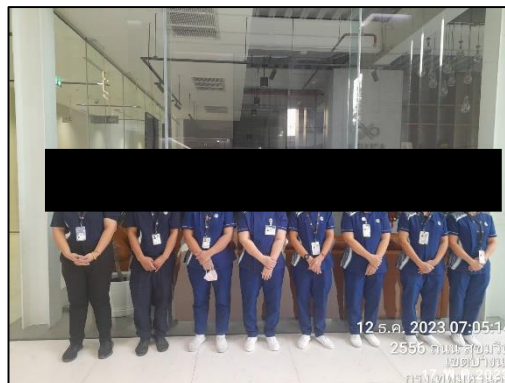
ภาพที่ 28 พนักงานทำความสะอาดบริเวณพื้นที่โครงการ

1.2 คุณภาพอากาศ 1) ฝุ่นละออง	1. ควบคุมความเร็วของรถภายในโครงการ เช่น ป้ายจำกัดความเร็ว สันนูนชะลอความเร็ว เพื่อไม่ให้เกิดการฟุ้งกระจายของฝุ่นบนผิวถนน โดยโครงการจัดให้มีสันนูนชะลอความเร็ว เพื่อชะลอความเร็วของรถ และลดเสียงจากการแล่นของรถยนต์ 2. ดูแลรักษาความสะอาดถนนภายในโครงการเป็นประจำสม่ำเสมอ 3. ทำความสะอาดถนนภายในโครงการอย่างสม่ำเสมอตลอดระยะเวลาเปิดดำเนินการ	- โครงการได้จัดให้มีเจ้าหน้าที่รักษาความปลอดภัยคอยควบคุมการจราจรบริเวณพื้นที่โครงการ พร้อมทั้งติดป้ายจำกัดความเร็ว และจัดทำสันนูนชะลอความเร็วไว้บริเวณพื้นที่โครงการ - โครงการได้จัดให้มีพนักงานทำความสะอาดบริเวณพื้นที่โครงการ โดยทำความสะอาดเป็นประจำทุกวัน - โครงการได้จัดให้มีพนักงานทำความสะอาดบริเวณพื้นที่โครงการ โดยทำความสะอาดเป็นประจำทุกวัน	- - -	- ดัชนีภาพที่ 2,5 และภาพที่ 38 - ดัชนีภาพที่ 28 - ดัชนีภาพที่ 28

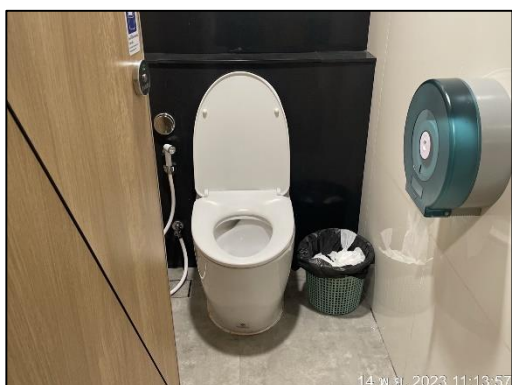
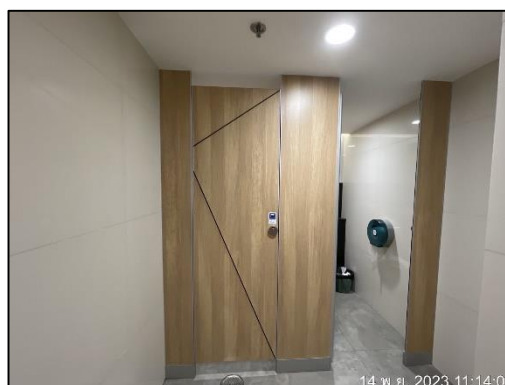
ภาพที่ 30 ห้องน้ำ-ห้องส้วมประจำโครงการ

3.1 การใช้น้ำ (ต่อ)	<p>3. จัดให้มีเจ้าหน้าที่คอยดูแลรักษาระบบเส้นท่อประปาให้อยู่ในสภาพดี</p> <p>4. ออกแบบโดยเลือกใช้สุขภัณฑ์ที่ประหยัดน้ำ หรืออุปกรณ์ที่มีประสิทธิภาพสูงทั้งก๊อกประหยัดน้ำ ชักโครก และหัวฉีดประหยัดน้ำ</p> <p>5. คิดตั้งป้ายรณรงค์การประหยัดน้ำภายในพื้นที่โครงการ</p> <p>6. รณรงค์ให้พนักงานใช้ภาชนะรองน้ำ และซักล้างอุปกรณ์ในภาชนะก่อนที่จะนำไปเช็ดถู ซึ่งจะใช้น้ำน้อยกว่าการใช้สายยางฉีดล้างทำความสะอาดโดยตรง</p> <p>7. จัดให้มีช่างซ่อมบำรุงซึ่งทำหน้าที่ตรวจสอบรอยรั่วของอุปกรณ์ที่ใช้อย่างสม่ำเสมอเป็นประจำทุกเดือน หากพบการรั่วซึมให้รีบซ่อมแซมทันที</p> <p>8. โครงการจะต้องควบคุมพนักงานของโครงการให้ปฏิบัติตามมาตรการอย่างเคร่งครัด</p>	<p>- โครงการจัดให้มีเจ้าหน้าที่คอยดูแลระบบเส้นท่อประปาให้อยู่ในสภาพดี และพร้อมใช้งานตลอดเวลา</p> <p>- โครงการได้เลือกใช้อุปกรณ์สุขภัณฑ์ประหยัดน้ำ และมีประสิทธิภาพสูง เช่น ชักโครก หัวฉีดประหยัดน้ำและก๊อกประหยัดน้ำ</p> <p>- โครงการได้ติดป้ายรณรงค์ประหยัดน้ำไว้บริเวณพื้นที่โครงการไว้อย่างชัดเจน เพื่อให้ผู้เข้าใช้อาคารปฏิบัติตามอย่างเคร่งครัด</p> <p>- โครงการได้กำชับให้ผู้ที่ใช้อาคารใช้ภาชนะรองน้ำ และซักล้างอุปกรณ์ในภาชนะก่อนที่จะนำไปเช็ดถู พร้อมทั้งติดป้ายประชาสัมพันธ์ประหยัดพลังงานไว้ในโครงการอย่างชัดเจน</p> <p>- โครงการได้จัดให้มีเจ้าหน้าที่คอยตรวจสอบการรั่วซึมของระบบท่อประปา ซึ่งหากพบว่ามีกรรั่วซึมโครงการจะรีบดำเนินการแก้ไขทันที</p> <p>- โครงการปฏิบัติตามมาตรการที่กำหนด</p>	- - - - -	- ดังภาคผนวกที่ 5 - ดังภาพที่ 30 - ดังภาพที่ 22 - ดังภาพที่ 43 - ดังภาคผนวกที่ 5 -

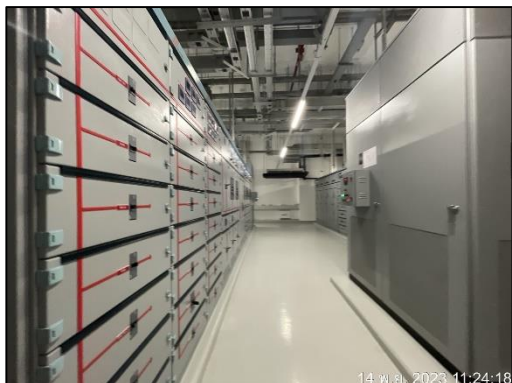
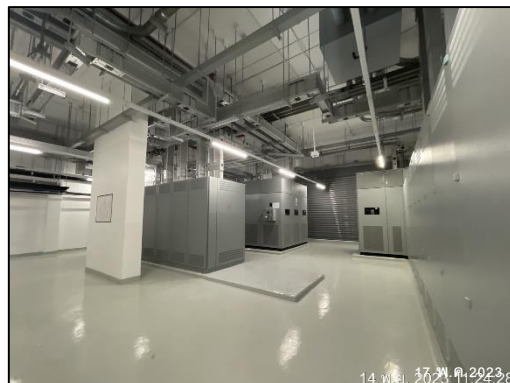
ภาพที่ 35 ห้องควบคุมไฟฟ้า

3.5 ระบบไฟฟ้า	1. โครงการติดตั้งระบบไฟฟ้า ดังนี้ 1) ระบบไฟฟ้าปกติ โครงการจะรับกระแสไฟฟ้าโดยจำหน่ายไฟฟ้าแรงสูงผ่านหม้อแปลงไฟฟ้าแรงสูงจากการไฟฟ้านครหลวง ขนาด 24 KV ผ่าน Transformer ชนิด Dry Type Cast Rasin ขนาด 2,000 KVA จำนวน 4 ชุด แปลงไฟ 24 KV เป็น 400/230 V เพื่อจ่ายไปยัง Load ต่างๆ ในภาวะปกติ	- โครงการได้จัดให้มีอุปกรณ์ไฟฟ้าที่ถูกต้อง และได้มาตรฐาน ประจำโครงการ พร้อมทั้งจัดให้มีการตรวจสอบอุปกรณ์ไฟฟ้าเป็นประจำ	-	- ดังภาพที่ 35 และภาคผนวกที่ 6

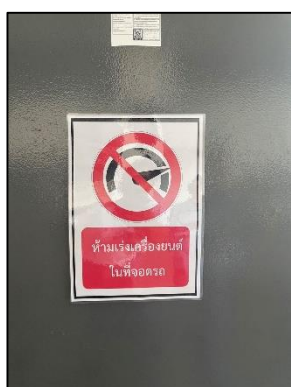
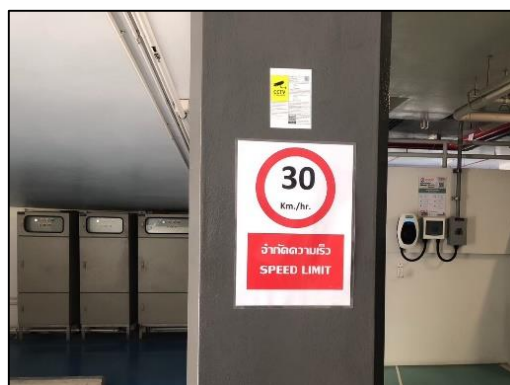
ภาพที่ 37 ป้ายห้ามแรงเครื่องยนต์

1.3 เสียง	1. ควบคุมความเร็วของรถภายในโครงการ เช่น ป้ายจำกัดความเร็ว สันนุนชะลอความเร็ว เพื่อไม่ให้เกิดการฟุ้งกระจายของฝุ่นบนผิวถนน โดยโครงการจัดให้มีสันนุนชะลอความเร็ว เพื่อชะลอความเร็วของรถ และลดเสียงจากการแล่นของรถยนต์ 2. ติดตั้งป้ายห้ามเร่งเครื่องยนต์ไว้บริเวณที่จอดรถ และทางวิ่งภายในโครงการให้เห็นอย่างชัดเจน 3. โครงการจะจัดให้มีการปลูกลำต้นไม้ภายในโครงการ เพื่อเป็นแนวกันชนช่วยลดระดับเสียงจากโครงการอีกทางหนึ่ง 4. จัดให้มีส่วนรับเรื่องร้องเรียนผู้ที่ได้รับผลกระทบจากโครงการ	- โครงการได้จัดให้เจ้าหน้าที่รักษาความปลอดภัยคอยดูแลการจราจรบริเวณพื้นที่โครงการ พร้อมทั้งจัดให้มีป้ายจำกัดความเร็ว และจัดทำสันนุนชะลอความเร็วไว้บริเวณพื้นที่โครงการ เพื่อชะลอความเร็วของรถ และลดเสียงจากการแล่นของรถยนต์ - โครงการได้จัดทำป้ายห้ามเร่งเครื่องยนต์ บริเวณที่จอดรถ และทางวิ่งภายในโครงการอย่างเห็นได้ชัด - โครงการจัดให้มีการปลูกไม้ยืนต้นไว้บริเวณ โดยรอบพื้นที่โครงการ - โครงการได้จัดให้มีกล่องรับเรื่องร้องเรียนติดตั้งไว้บริเวณด้านหน้าโครงการ พร้อมทั้งจัดให้มีเจ้าหน้าที่รับเรื่องร้องเรียนประจำโครงการ ทั้งนี้หากมีผู้ได้รับผลกระทบโครงการจะรีบดำเนินการแก้ไขทันที	- - - -	- ดังภาพที่ 2,5 และภาพที่ 38 - ดังภาพที่ 37 - ดังภาพที่ 29 - ดังภาพที่ 4 และภาคผนวกที่ 12

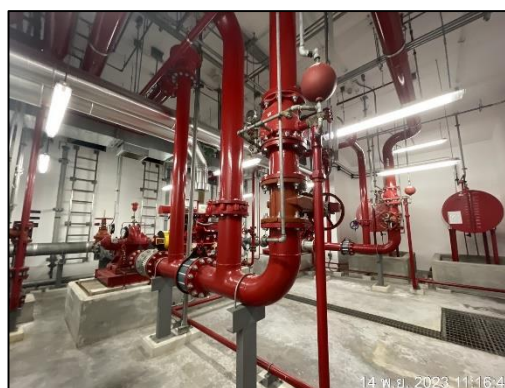
ภาพที่ 42 ห้องปั๊มน้ำบริเวณโครงการ

3. คุณค่าการใช้ประโยชน์ของมนุษย์				
3.1 การใช้น้ำ	1. จัดให้มีน้ำสำรองเก็บไว้จนถึงเก็บน้ำใต้ดิน และถึงเก็บ น้ำชั้นบาดน้ำของโครงการ โดยสำรองน้ำใช้ได้ไม่น้อยกว่า 1 วัน 2. จัดให้มีระบบสูบน้ำในอาคารซึ่งทำหน้าที่สูบน้ำ โดยไม่ดึงน้ำเข้ามาจากท่อประปาโดยตรง และควบคุม การจ่ายน้ำด้วยระบบตั้งเวลาซึ่งกำหนดเวลาการสูบน้ำ ในช่วง 24.00-05.00 น. ซึ่งอยู่นอกช่วงเวลาที่พักอาศัย ใกล้เสียงมีการใช้น้ำมาก	- โครงการได้จัดให้มีถังสำรองน้ำไว้บริเวณชั้นใต้ดิน และคาดฟ้าของโครงการ โดยถึงสำรองน้ำสามารถสำรอง น้ำได้นานไม่น้อยกว่า 1 วัน - โครงการได้จัดให้มีระบบสูบน้ำ จ่ายน้ำของโครงการ พร้อมทั้งจัดให้มีเจ้าหน้าที่คอยควบคุมการจ่ายน้ำเป็น เวลา	- -	- ดังภาพที่ 33 - ดังภาพที่ 42

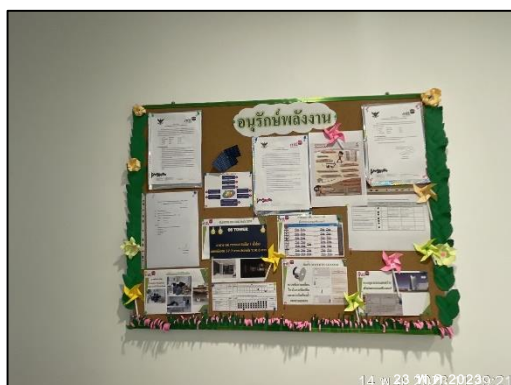
ภาพที่ 43 บอร์ดประชาสัมพันธ์

3.6 การอนุรักษ์พลังงาน (ต่อ)	<p>2. การอนุรักษ์พลังงานไฟฟ้าสำหรับระบบทำความเย็นปรับอากาศ มีดังนี้</p> <p>(1) ปลุกต้นไม้ภายในโครงการ ในบริเวณพื้นที่ว่างซึ่งไม่ใช่ถนนและทางวิ่งเพื่อลดภาระการทำงานของเครื่องปรับอากาศ</p> <p>(2) ใช้ฉนวนบุเพดาน ซึ่งสามารถลดกำลังการใช้ระบบปรับอากาศ ลงได้ 1 ตันต่อความเย็นต่อพื้นที่ 100 ตารางเมตร</p> <p>(3) เลือกใช้เครื่องปรับอากาศประสิทธิภาพสูง และประหยัดพลังงาน</p> <p>(4) ทำความสะอาดแผ่นกรองอากาศด้านหน้า และแผ่นระบายความร้อนด้านหลังเป็นประจำ</p> <p>(5) จัดให้มีการรณรงค์การประหยัดพลังงานโดยการติดป้ายประชาสัมพันธ์/แผ่นพับ ซึ่งมีข้อความให้พนักงานในโครงการช่วยประหยัดพลังงาน เช่น</p> <ul style="list-style-type: none"> - ตั้งอุณหภูมิเครื่องปรับอากาศให้เหมาะสมประมาณ 25-26 องศาเซลเซียส - เปิดเครื่องระบายอากาศเท่าที่จำเป็น 	<p>- โครงการได้จัดให้มีการรณรงค์อนุรักษ์หัยคพลังงานไว้ภายในบริเวณพื้นที่โครงการอย่างชัดเจน เพื่อให้ผู้ที่เข้าใช้อาคารปฏิบัติตาม ทั้งนี้ โครงการได้เลือกใช้เครื่องปรับอากาศที่มีประสิทธิภาพสูง และประหยัดพลังงาน</p>	-	- ดังภาพที่ 43

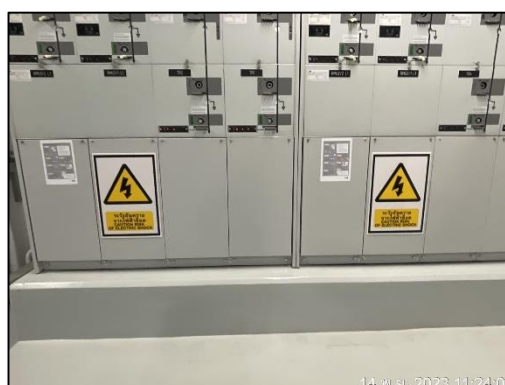
ภาพที่ 44 ป้ายเตือนอันตรายไฟฟ้าแรงสูง

3.5 ระบบไฟฟ้า (ต่อ)	<p>2) ระบบไฟฟ้าฉุกเฉิน โครงการจัดให้มีการติดตั้งไฟฟ้าส่องสว่างฉุกเฉิน ขนาด 24 KV สามารถสำรองไฟได้นาน 2 ชั่วโมง และมีเครื่องกำเนิดไฟฟ้าขนาด 1,250 KVA จำนวน 1 ชุด สามารถสำรองไฟได้นาน 8 ชั่วโมง</p> <p>2. จัดให้มีการติดตั้งอุปกรณ์ตรวจจับควัน (Smoke Detector) ภายในห้องเครื่องหม้อแปลงไฟฟ้า</p> <p>3. ติดป้ายเตือนแสดงข้อความ “อันตรายไฟฟ้าแรงสูง” และ “เฉพาะเจ้าหน้าที่ที่เกี่ยวข้องเท่านั้น” ให้เห็นชัดเจน ติดไว้ที่จุดติดตั้งหม้อแปลงไฟฟ้า</p>	<p>- โครงการได้จัดให้มีระบบไฟฟ้าฉุกเฉิน ติดตั้งไว้บริเวณอาคาร ซึ่งสามารถสำรองไฟฟ้าไว้ได้อย่างเพียงพอ</p> <p>-โครงการได้จัดให้มีการติดตั้งอุปกรณ์ดับจับควัน (Smoke Detector) ไว้ในพื้นที่โครงการ</p> <p>- โครงการอยู่ระหว่างการจัดทำป้ายเตือนแสดง “อันตรายไฟฟ้าแรงสูง” ไว้บริเวณหม้อแปลงไฟฟ้าไว้อย่างชัดเจน</p>	- - -	- ดังภาพที่ 14 - ดังภาพที่ 15 - ดังภาพที่ 44
