ผลการปฏิบัติตามมาตรการป้องกัน
และแก้ไขผลกระทบสิ่งแวดล้อม

สรุปผลการปฏิบัติตามมาตรการป้องกัน และแก้ไขผลกระทบสิ่งแวดล้อม และมาตรการติดตามตรวจสอบผลกระทบสิ่งแวดล้อม (ระยะดำเนินการ)
ของโครงการสินสิริ รีสอร์ท (ส่วนขยาย)

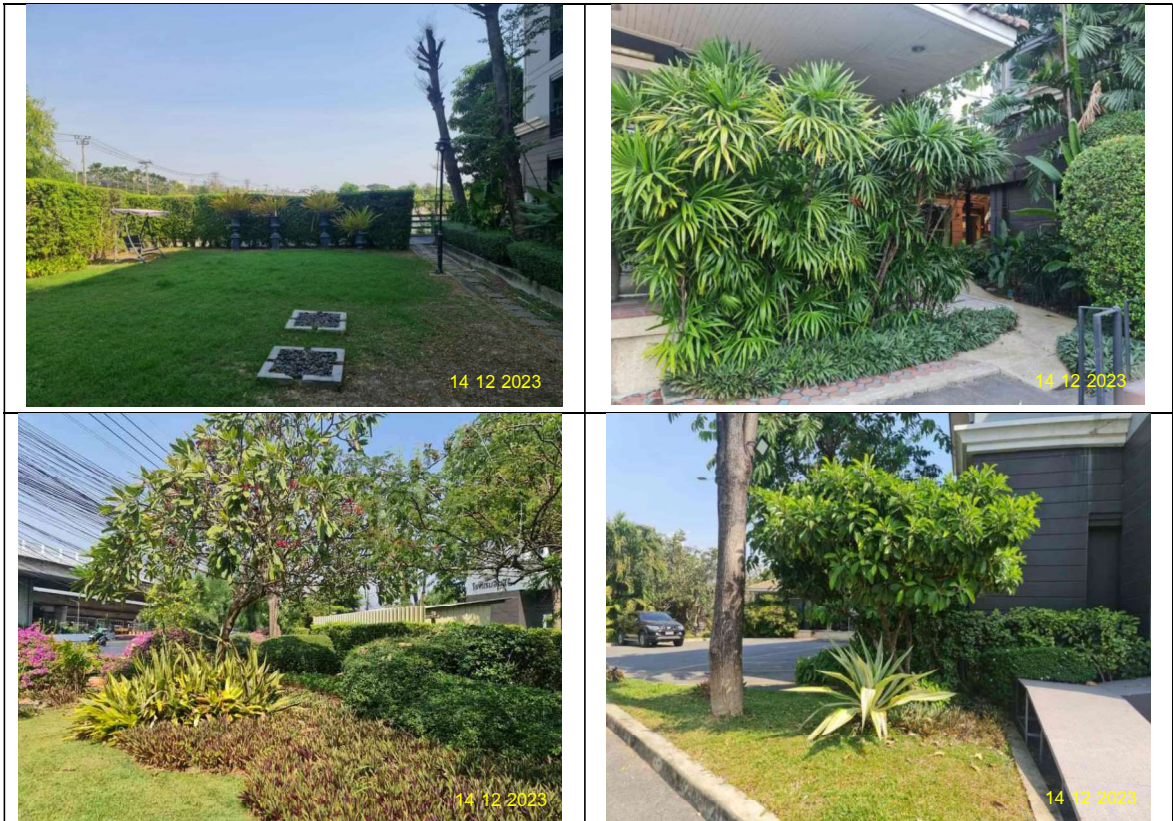
1. ทรัพยากรสิ่งแวดล้อมทางกายภาพ		
1.1 สภาพภูมิประเทศ		
- จัดให้มีการดูแลบริเวณสวนหย่อมภายในพื้นที่โครงการให้มีสภาพดีและสวยงามอยู่เสมอ	- โครงการปลูกต้นไม้ และจัดสวนไว้บริเวณต่าง ๆ ภายในพื้นที่โครงการ เช่น บริเวณทางเดิน บริเวณรอบอาคาร ลานจอดรถ พื้นที่ว่างด้านหน้าโครงการ เป็นต้น และมีเจ้าหน้าที่ดูแล บำรุงรักษา ตัดแต่งต้นไม้ในส่วนให้มีสภาพดีและสวยงามอยู่เสมอ ดังรูปที่ 2-1	-

รูปที่ 2-1 พื้นที่จัดสวนในโครงการ

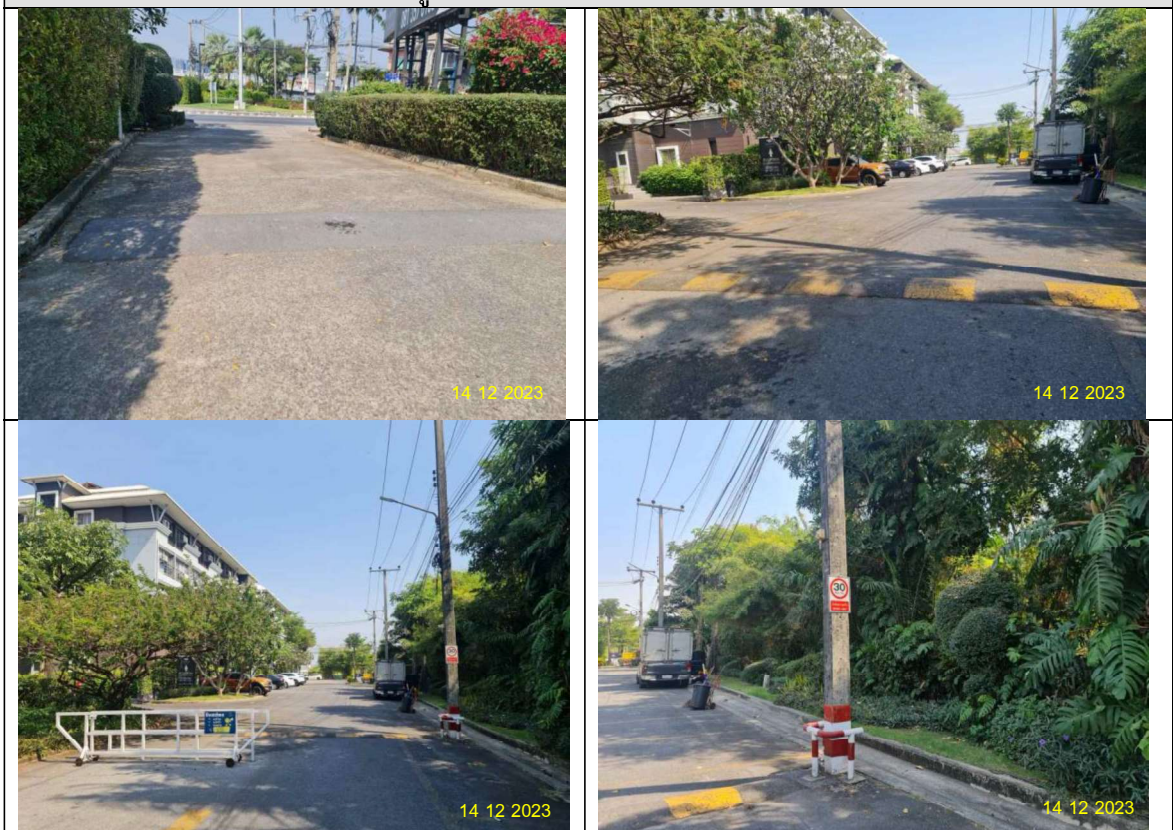
1.2 เสียงและความสั่นสะเทือน		
- จำกัดความเร็วรถยนต์ภายในโครงการให้มีความเร็วไม่เกิน 30 กิโลเมตรต่อชั่วโมง	- โครงการมีการจำกัดความเร็วรถยนต์ภายในโครงการ โดยติดป้ายจำกัดความเร็วไม่เกิน 30 กิโลเมตรต่อชั่วโมง และจัดให้มีสัญญาณเตือนความเร็วบนถนน ดังรูปที่ 2-2	-

รูปที่ 2-2 การติดตั้งป้ายจำกัดความเร็ว และส่นชะลอความเร็วในพื้นที่โครงการ

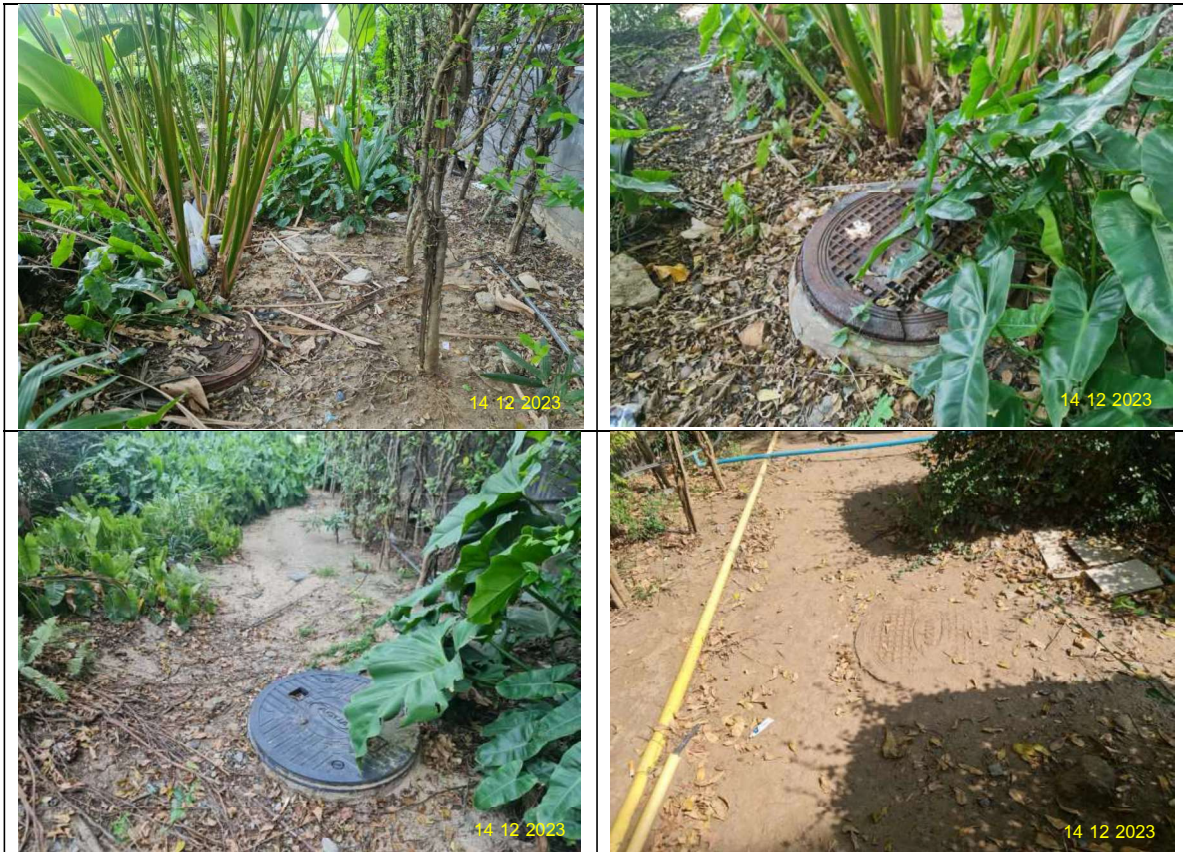
1.3 ทรัพยากรน้ำ		
1) อาคารที่จะขออนุญาตก่อสร้าง (อาคาร B) จัดให้มีการติดตั้งระบบบำบัดน้ำเสียรวมแบบ Contact Aeration จำนวน 4 ชุด โดยน้ำทิ้งที่ออกจากระบบบำบัดฯ ต้องมีความสกปรกไม่เกิน 30 มิลลิกรัมต่อลิตร ดังนี้ <ul style="list-style-type: none">- จุดที่ 1 ใช้ถัง HICLEAR 1500 DC จำนวน 1 ชุด- จุดที่ 2 และ 4 ใช้ถัง HICLEAR 960 DC จำนวน 1 ชุด/จุด- จุดที่ 3 ใช้ถัง HICLEAR 1100 DC จำนวน 1 ชุด	- โครงการมีการติดตั้งระบบบำบัดน้ำเสียของอาคาร B รวมจำนวน 4 ชุด เพื่อบำบัดน้ำเสียจากอาคารให้มีคุณภาพน้ำทิ้งเป็นไปตามมาตรฐานน้ำทิ้ง ดังรูปที่ 2-3	-

รูปที่ 2-3 การติดตั้งระบบบำบัดน้ำเสียของอาคาร B

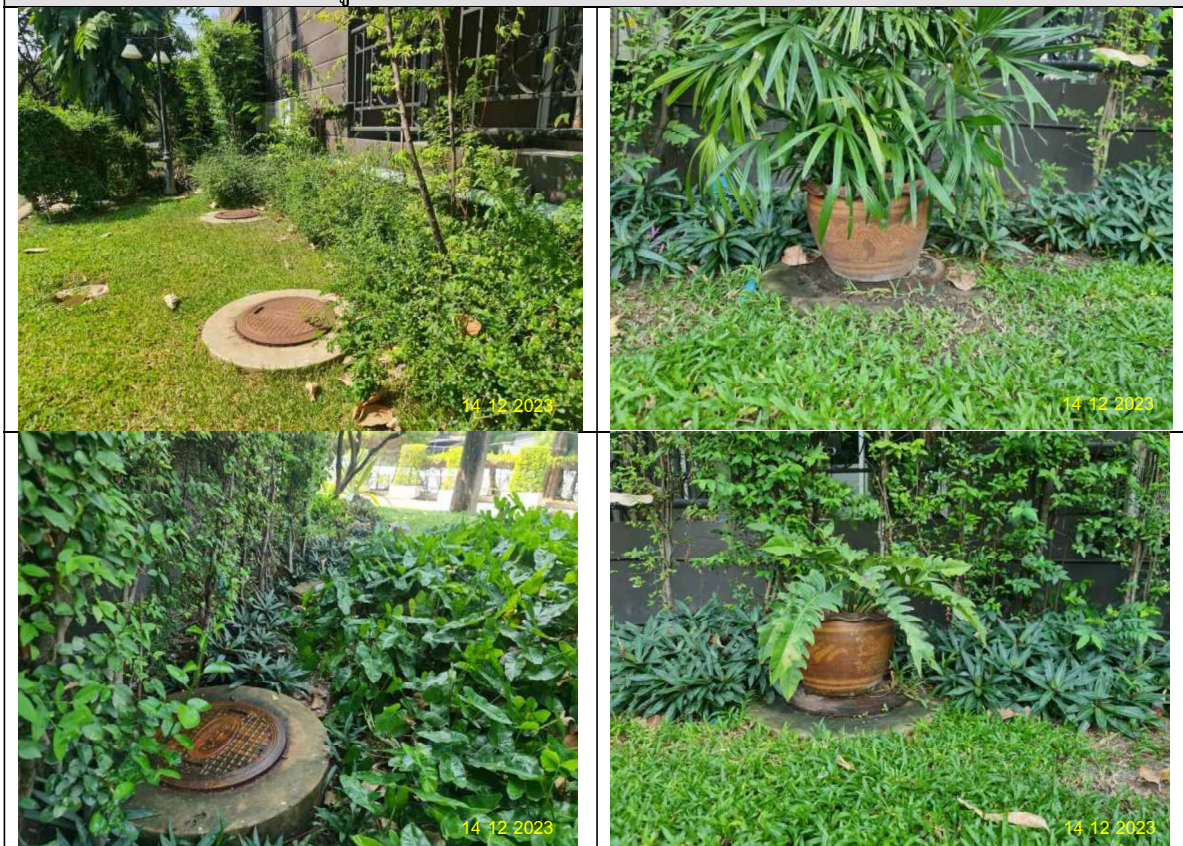
2) อาคารส่วนเดิม (อาคาร A) - ให้ทำการติดตั้งระบบบำบัดน้ำเสียชั้นที่ 2 เพิ่มเติมในส่วนอาคาร A โดยติดตั้งเดิมอาคารแบบ Film Aeration และถังตกตะกอน จำนวน 5 ชุด โดยน้ำทิ้งที่ออกจากระบบบำบัดต้องมีความสกปรกไม่เกิน 30 มิลลิกรัมต่อลิตร ดังนี้ <ul style="list-style-type: none">- จุด A ติดตั้งถัง ABF-4000 1 ถัง และถัง ST-800SED 1 ถัง- จุด B, C และ E ติดตั้งถัง ABF-3000 1 ถัง และถัง ST-600SED 1 ถัง/จุด- จุดที่ D ติดตั้งถัง ABF-1800 1 ถัง และถัง ST-600SED 1 ถัง	- โครงการมีการติดตั้งถังบำบัดน้ำเสีย และถังตกตะกอน ของอาคาร A รวมจำนวน 5 ชุด เพื่อบำบัดน้ำเสียจากอาคาร ให้มีคุณภาพน้ำทิ้งที่มีค่าความสกปรกไม่เกิน 30 มิลลิกรัมต่อลิตร ดังรูปที่ 2-4	-

รูปที่ 2-4 การติดตั้งระบบบำบัดน้ำเสียของอาคาร A

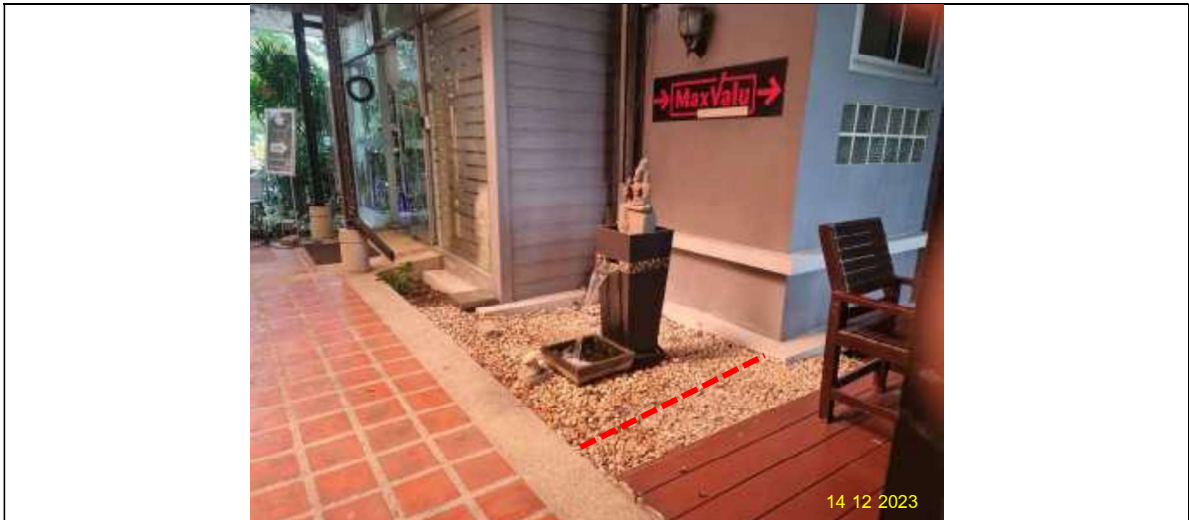
รูปที่ 2-5 แนววางท่อรวบรวมน้ำเสียที่ผ่านการบำบัดขั้นต้นจากอาคารส่วนต้อนรับ

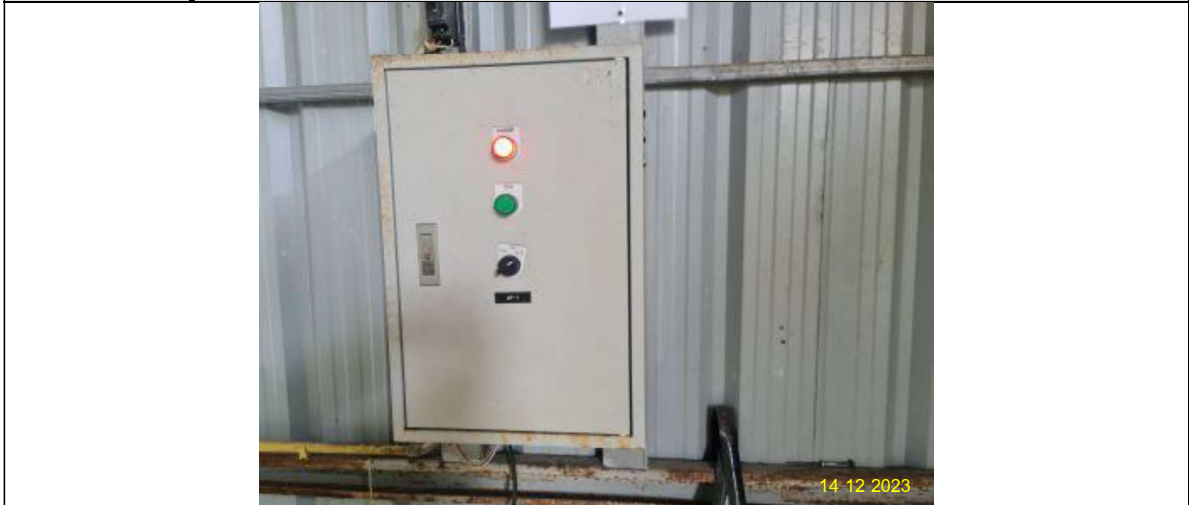
รูปที่ 2-6 การติดตั้งตู้ควบคุมไฟฟ้าระบบบำบัดน้ำเสีย

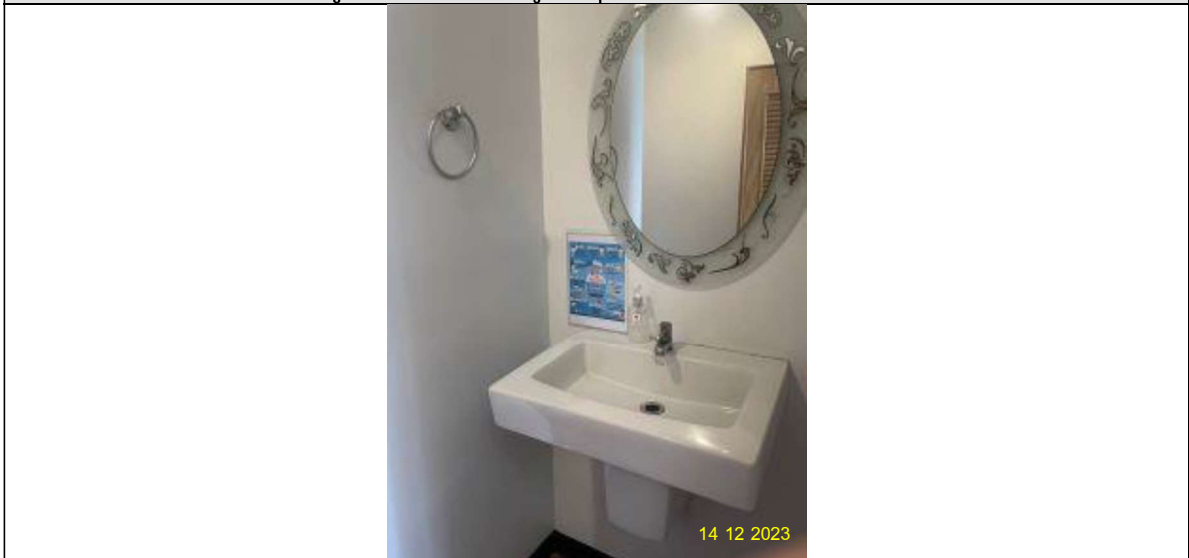
3. คุณค่าการใช้ประโยชน์ของมนุษย์		
3.1 การใช้น้ำ		
- รมรณงค์ให้มีการใช้น้ำอย่างประหยัด	- โครงการมีการติดป้ายรณงค์ให้มีการใช้น้ำอย่างประหยัด ไว้บริเวณจุดที่มีการ ใช้น้ำต่าง ๆ เช่น บริเวณห้องน้ำ เป็นต้น ดังรูปที่ 2-7	-

รูปที่ 2-7 การติดตั้งรณรงค์ประหยัดน้ำ

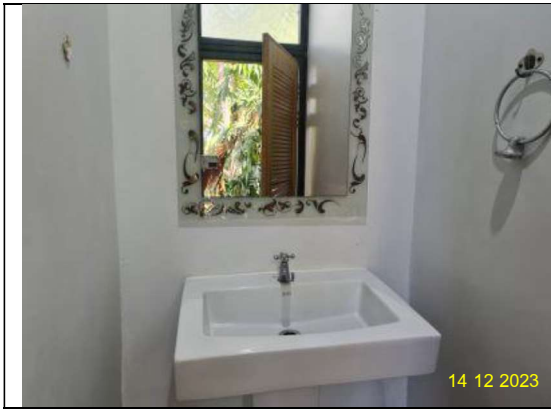
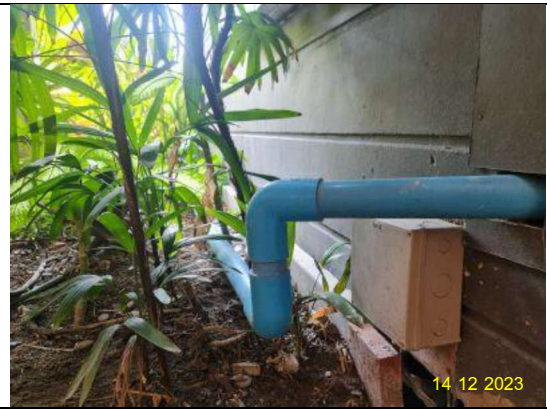
- ตรวจสอบดูแลระบบจ่ายน้ำและระบบเส้นท่อประปให้ให้อยู่ในสภาพดีอยู่เสมอ	- โครงการมีการตรวจสอบดูแลระบบจ่ายน้ำ และระบบเส้นท่อประปภายในพื้นที่ โครงการ และภายในอาคารให้อยู่ในสภาพดีอยู่เสมอ หากพบการรั่วซึม โครงการ ทำการแก้ไขทันที ดังรูปที่ 2-8	-

รูปที่ 2-8 การดูแลระบบน้ำประปาให้อยู่ในสภาพดี

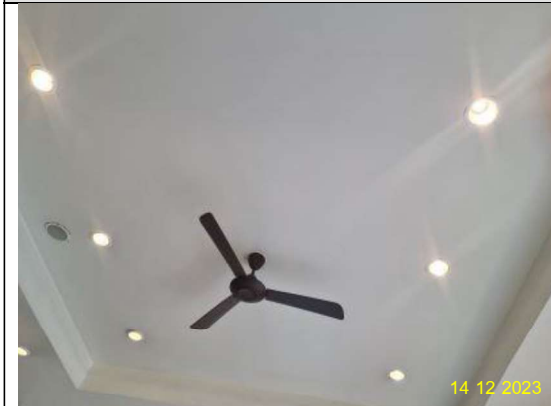
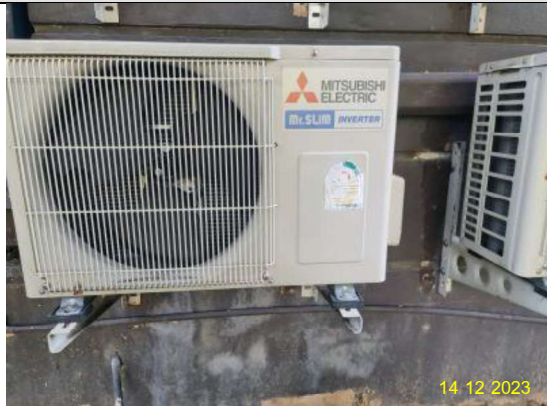
- รณรงคให้ผู้อยู่อาศัยเลือกใช้อุปกรณ์ไฟฟ้ารุ่นประหยัดพลังงาน เช่น เครื่องปรับอากาศ รุ่นประหยัดไฟฟ้าเบอร์ 5 หลอดไฟฟ้าเบอร์ 5 หลอดไฟฟ้ารุ่นประหยัดพลังงาน หลอด LED เป็นต้น (รูปที่ 2-9)	- โครงการมีการเลือกใช้อุปกรณ์ไฟฟ้ารุ่นประหยัดพลังงาน เช่น เครื่องปรับอากาศ รุ่นประหยัดไฟฟ้าเบอร์ 5 หลอดไฟฟ้ารุ่นประหยัดพลังงาน หลอด LED เป็นต้น (รูปที่ 2-9)	-

รูปที่ 2-9 การเลือกใช้อุปกรณ์ไฟฟ้ารุ่นประหยัดพลังงาน

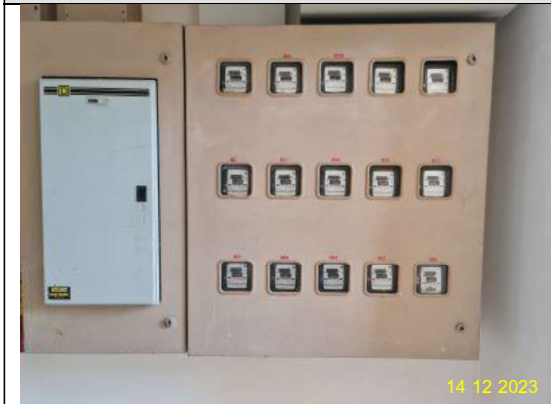
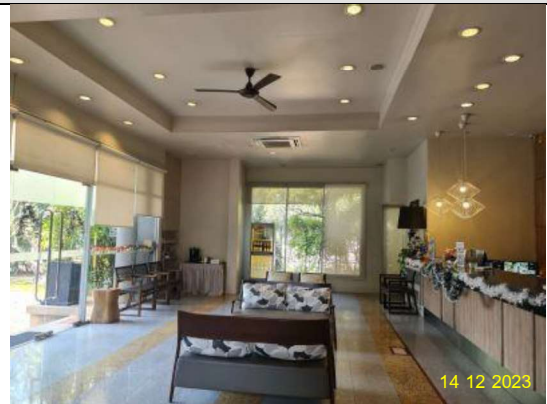
รูปที่ 2-10 การติดตั้งอุปกรณ์ไฟฟ้าตามมาตรฐาน

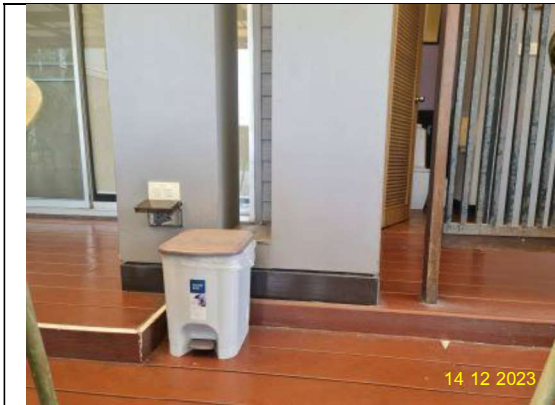
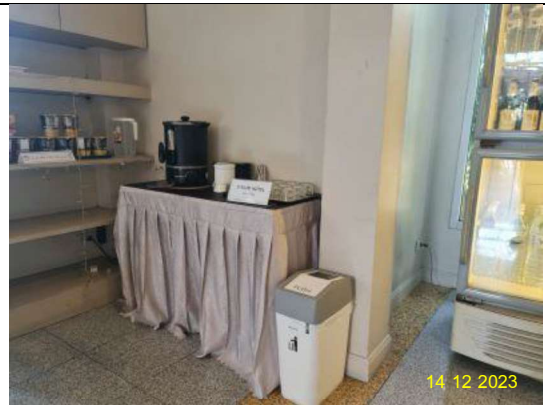
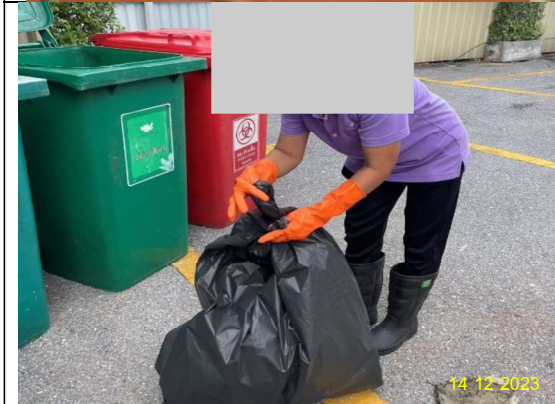
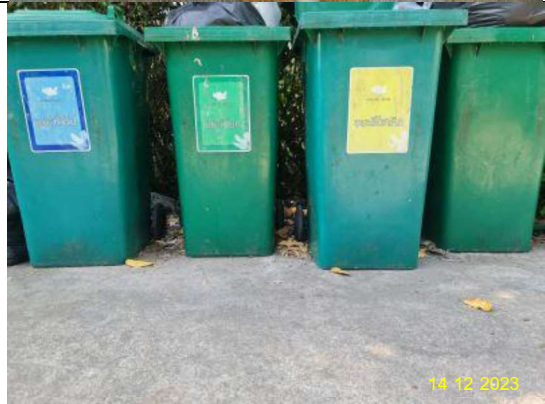
รูปที่ 2-11 การวางถังรองรับขยะ การการจัดเก็บขยะ

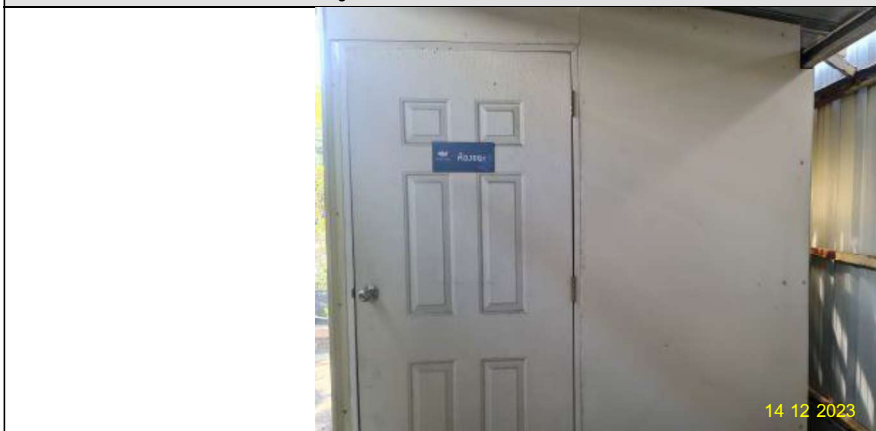
รูปที่ 2-12 ห้องพักขยะรวม

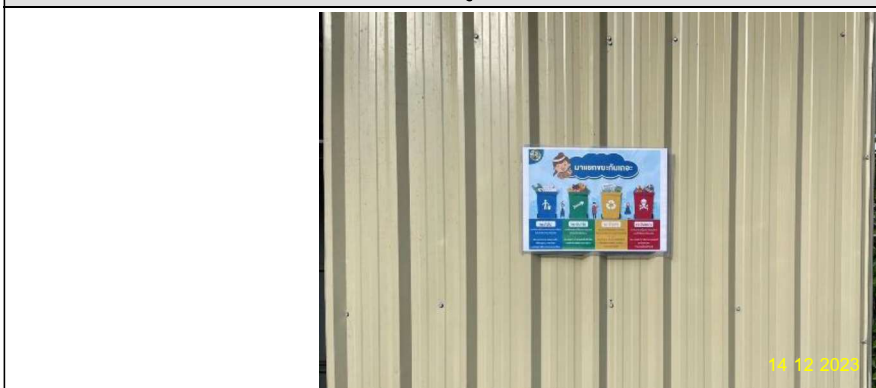
รูปที่ 2-13 การติดป้ายประชาสัมพันธ์คัดแยกขยะ

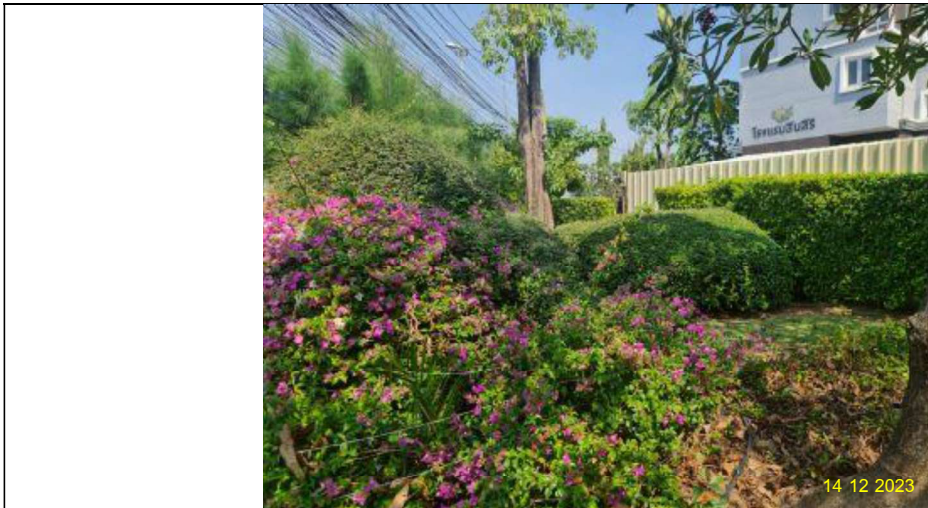
รูปที่ 2-14 ตำแหน่งบ่อหน่วงน้ำใต้ดินบริเวณสวนหย่อม

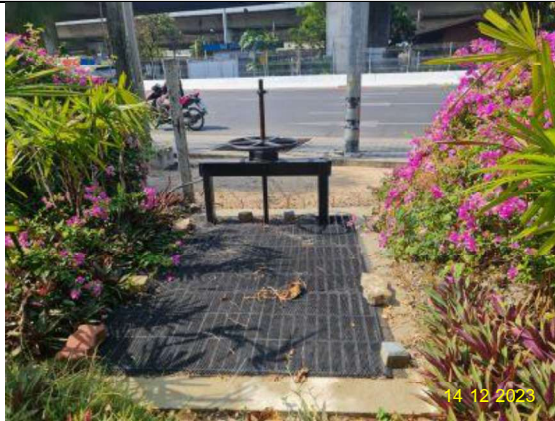
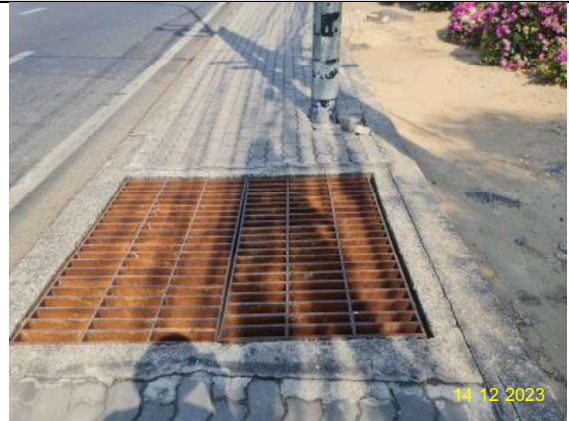
รูปที่ 2-15 การดูแลทางระบายน้ำในเขตทางหลวง และประตูระบายน้ำก่อนระบายน้ำออกจากโครงการ

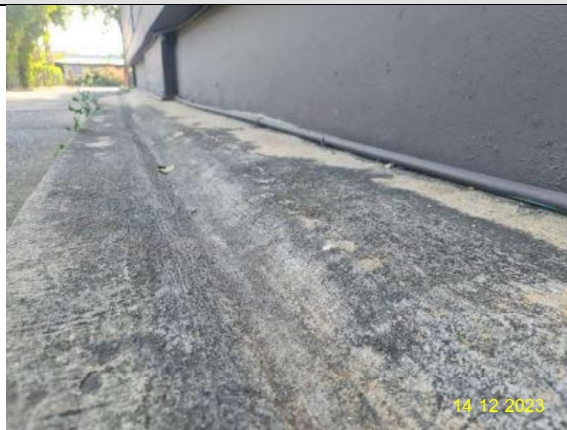
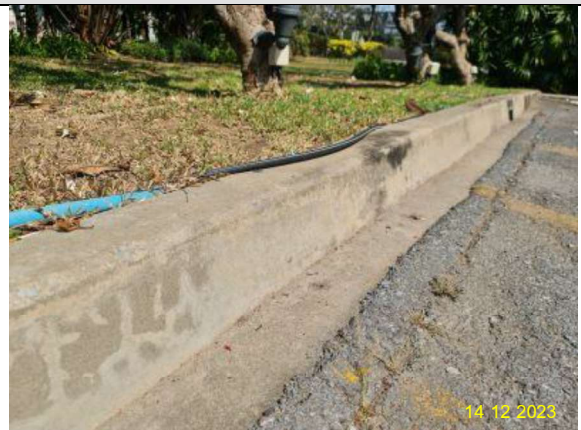
มาตรการป้องกัน และแก้ไขผลกระทบสิ่งแวดล้อม และมาตรการติดตามตรวจสอบผลกระทบสิ่งแวดล้อม	ผลการปฏิบัติตามมาตรการฯ	ปัญหา อุปสรรคที่ไม่สามารถปฏิบัติตามมาตรการและแนวการแก้ไข
<ul style="list-style-type: none"> ● ทางโครงการต้องยินยอม ให้เจ้าหน้าที่กรมทางหลวงเข้าตรวจสอบการระบายน้ำ และยินยอมปฏิบัติตามคำสั่งหรือคำแนะนำของเจ้าหน้าที่ทุกประการ ● ทางโครงการต้องดูแลทางระบายน้ำในเขตทางหลวงให้เรียบร้อยและระบายออกมาจากโครงการฯ สามารถไหลผ่านสู่คลองสาธารณะได้ ไม่มีน้ำท่วมขัง ดังรูปที่ 2-15 ● ทางโครงการต้องดูแลทางระบายน้ำในเขตทางหลวงให้เรียบร้อยและระบายออกมาจากโครงการฯ สามารถไหลผ่านสู่คลองสาธารณะได้ ไม่มีน้ำท่วมขัง ดังรูปที่ 2-15 ● หากปรากฏหรือพบว่ามีโครงการไม่ปฏิบัติตามเงื่อนไขข้างต้น และน้ำที่ปล่อยลงมาถึงผลกระทบต่อสิ่งแวดล้อม กรมทางหลวงสามารถเพิกถอนการอนุญาตพื้นที่ โดยทางโครงการจะเรียกร้องค่าเสียหายใด ๆ จากกรมทางหลวงไม่ได้ และต้องรับผิดชอบต่อความเสียหายดังกล่าว ● จัดให้มีการทำความสะอาด ขุดลอก Manhole และท่อระบายน้ำภายในโครงการทุก ๆ 6 เดือน/ครั้ง โดยเฉพาะในช่วงก่อนเข้าหน้าฝนและช่วงหน้าฝน ● จัดให้มีพนักงานกวาดและดูแลทำความสะอาดบริเวณถนนและบริเวณทั่วไปภายในโครงการอย่างน้อย 2 ครั้ง/สัปดาห์ เพื่อลดปริมาณตะกอนที่จะถูกน้ำฝนชะเข้าสู่ระบบท่อระบายน้ำและบ่อพักน้ำ (รูปที่ 2-16) 	<ul style="list-style-type: none"> - โครงการยินยอมให้เจ้าหน้าที่กรมทางหลวงเข้าตรวจสอบการระบายน้ำ และยินยอมปฏิบัติตามคำสั่งหรือคำแนะนำของเจ้าหน้าที่ทุกประการ - โครงการมีการจัดการดูแลทางระบายน้ำในเขตทางหลวงให้เรียบร้อยและระบายออกมาจากโครงการฯ สามารถไหลผ่านสู่คลองสาธารณะได้ ไม่มีน้ำท่วมขัง ดังรูปที่ 2-15 - น้ำที่ปล่อยออกจากโครงการ เป็นน้ำที่ผ่านการบำบัด และมีคุณภาพตามเกณฑ์มาตรฐาน จึงไม่มีผลกระทบต่อสิ่งแวดล้อม - โครงการจัดให้มีการดูแลทำความสะอาด ขุดลอก Manhole และท่อระบายน้ำภายในโครงการ ให้สามารถระบายน้ำได้อย่างมีประสิทธิภาพ โดยเฉพาะในช่วงก่อนเข้าหน้าฝนและช่วงหน้าฝน - โครงการจัดให้มีพนักงานกวาดและดูแลทำความสะอาดบริเวณถนนและบริเวณทั่วไปภายในโครงการให้สะอาดอยู่เสมอ เพื่อลดปริมาณตะกอนที่จะถูกน้ำฝนชะเข้าสู่ระบบท่อระบายน้ำและบ่อพักน้ำ (รูปที่ 2-16) 	<ul style="list-style-type: none"> - - - - -

รูปที่ 2-16 การดูแลถนนและบริเวณต่าง ๆ ในโครงการให้สะอาด

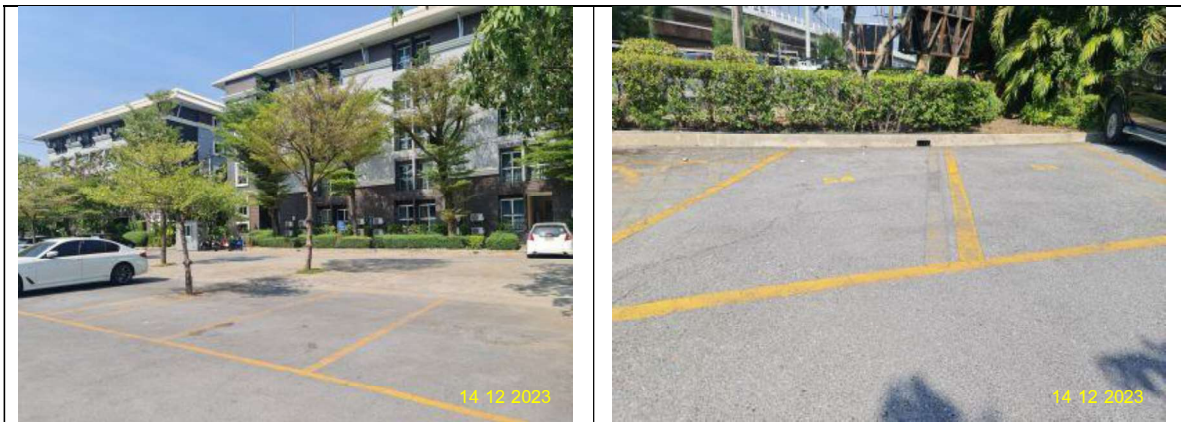
รูปที่ 2-17 ที่จอดรถของโครงการ

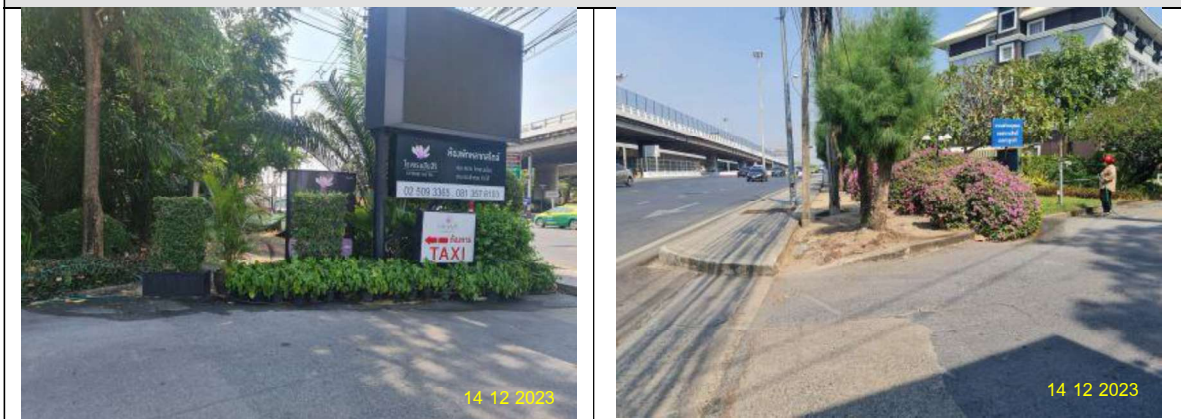
3.5 การคมนาคม-		
<ul style="list-style-type: none"> - จัดให้มีที่จอดรถจำนวน 55 คัน ตามที่โครงการได้ออกแบบไว้และตามที่ระบุไว้ในใบอนุญาตตัดแปลงอาคาร เลขที่ 313/2549 - ให้ทางโครงการดำเนินการขยายจุดเชื่อมทางเข้า-ออกโครงการ จาก 4 เมตร เป็น 6 เมตร ให้แล้วเสร็จก่อนเปิดดำเนินการอาคารส่วนขยาย (อาคาร B) และเว้นพื้นที่ดินกว้าง 11.00 เมตร ตลอดแนวที่ขีดเขตทางหลวงไว้เป็นที่จอดรถ 	<ul style="list-style-type: none"> - โครงการจัดให้มีที่จอดรถจำนวน 55 คัน ตามที่โครงการได้ออกแบบไว้และตามที่ระบุไว้ในใบอนุญาตตัดแปลงอาคาร (รูปที่ 2-17) - โครงการได้ทำการขยายจุดเชื่อมทางเข้า-ออกโครงการ จาก 4 เมตร เป็น 6 เมตร และมีการเว้นพื้นที่ดินกว้าง 11.00 เมตร ตลอดแนวที่ขีดเขตทางหลวงไว้ (รูปที่ 2-18) 	<ul style="list-style-type: none"> - -

4.5 ทัศนียภาพและสุนทรียภาพ		
- จัดให้พื้นที่สีเขียว 1,270.59 ตารางเมตร คิดเป็นสัดส่วน 2.79 ตารางเมตร/คน โดยปลูกต้นไม้ทั้งไม้ยืนต้น ไม้พุ่ม และไม้ตามที่โครงการได้ออกแบบไว้ และดูแลรักษาต้นไม้ที่ปลูกไว้ตลอดแนวด้านหน้าและด้านข้างโครงการ ด้านที่ติดกับทางคู่ขนานฯ และถนนปัญญาวินทรา ในปัจจุบันให้คงทนถาวรอยู่เสมอ เพื่อเพิ่มทัศนียภาพที่ดีให้กับผู้สัญจรไปมา	- โครงการจัดให้พื้นที่สีเขียวบริเวณต่าง ๆ ในพื้นที่โครงการ มีพื้นที่รวมไม่น้อยกว่า 1,270.59 ตารางเมตร โดยมีการปลูกต้นไม้ทั้งไม้ยืนต้น ไม้พุ่ม และไม้ตามที่โครงการได้ออกแบบไว้ และจัดให้เจ้าหน้าที่ดูแลรักษาต้นไม้ที่ปลูกไว้ตลอดแนว ด้านหน้าและด้านข้างโครงการ ด้านที่ติดกับทางคู่ขนานฯ และถนนปัญญาวินทรา ในปัจจุบันให้คงทนถาวรอยู่เสมอ เพื่อเพิ่มทัศนียภาพที่ดีให้กับผู้สัญจรไปมา (รูปที่ 2-18)	-

รูปที่ 2-18 บริเวณจุดเชื่อมทางเข้าโครงการ

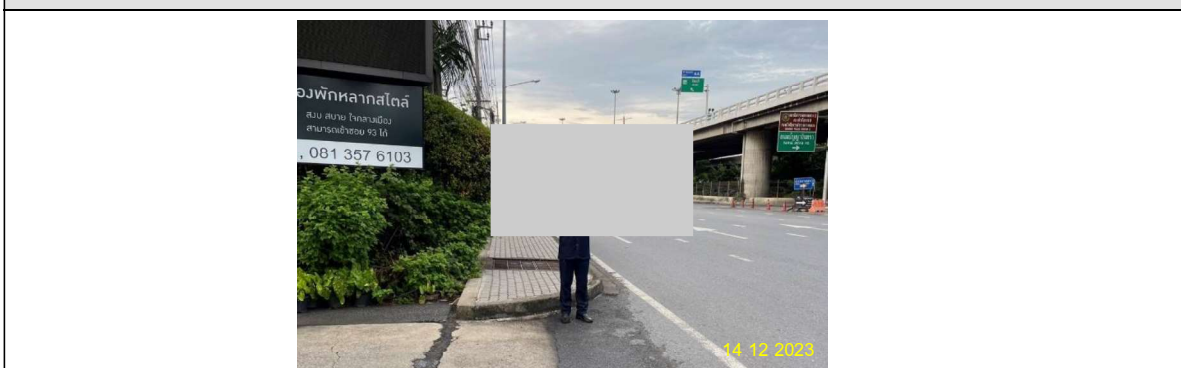
4.3 ความปลอดภัยสาธารณะ		
- จัดให้มีเวรยามรักษาความปลอดภัยตลอด 24 ชั่วโมง ออกตรวจดูแลความเรียบร้อยภายในโครงการ	- โครงการจัดให้มีเจ้าหน้าที่รักษาความปลอดภัยตลอด 24 ชั่วโมง ออกตรวจดูแลความเรียบร้อยภายในโครงการ (รูปที่ 2-19)	-

- จัดยามให้ดูแลบริเวณทางเข้า-ออกโครงการตลอด 24 ชั่วโมง	- โครงการจัดให้มีเจ้าหน้าที่รักษาความปลอดภัยดูแลบริเวณทางเข้า-ออกโครงการตลอด 24 ชั่วโมง (รูปที่ 2-19)	-

รูปที่ 2-19 เจ้าหน้าที่อำนวยความสะดวกในการเข้า-ออกโครงการ

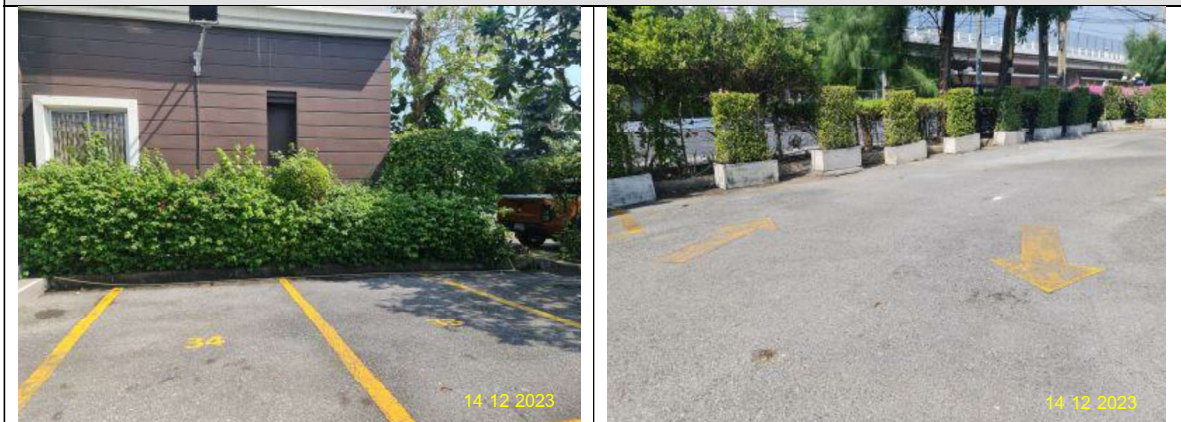
รูปที่ 2-20 การทำเครื่องหมายช่องจราจรแต่ละคัน และเครื่องหมายจราจรบนพื้นทาง

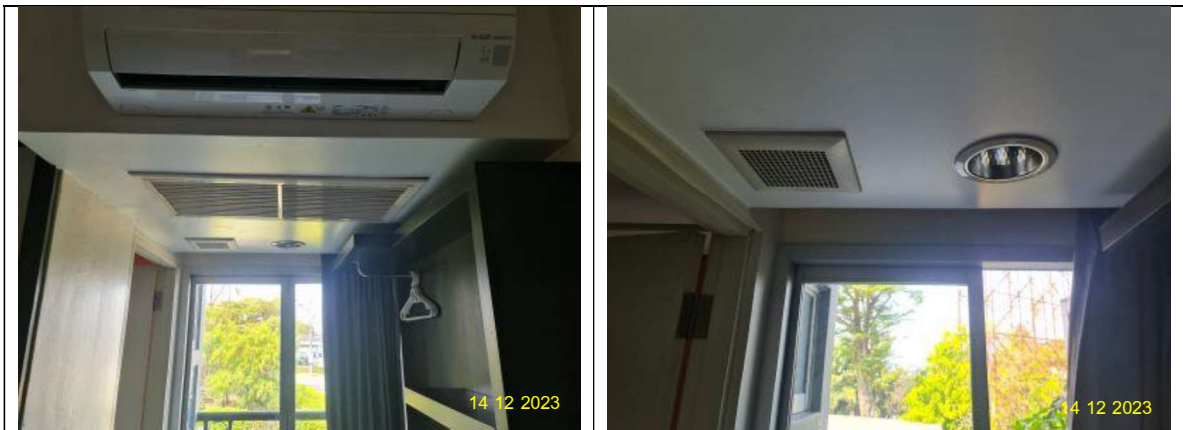
รูปที่ 2-21 การติดตั้งพัดลมระบายอากาศในห้องพักและในห้องน้ำ

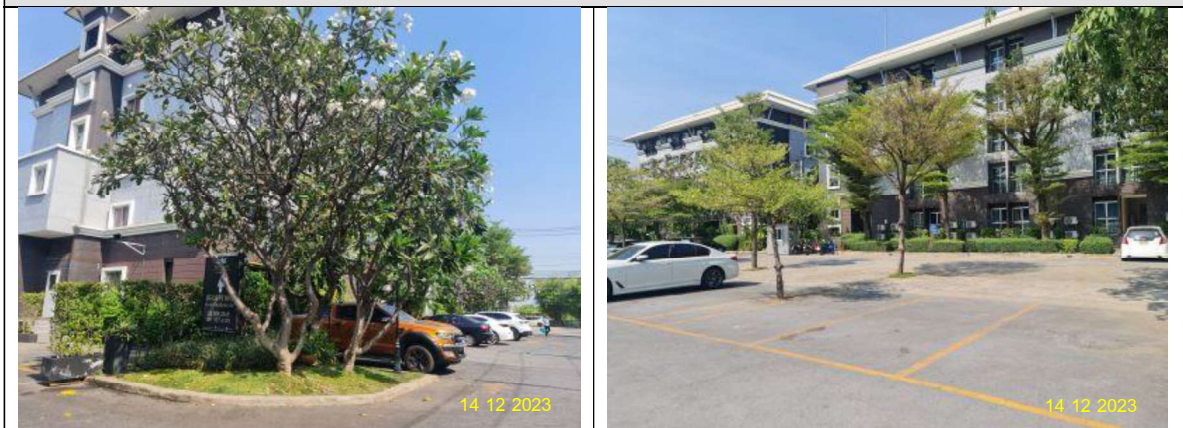
3.6 การระบายนายากาส		
<p>ติดตั้งพัดลมระบายอากาศขนาด 250 ลูกบาศก์ฟุต/นาที่ ในส่วนห้องพักอาศัย ทุกห้อง และขนาด 50 ลูกบาศก์ฟุต/นาที่ ในส่วนห้องส้วมทุกห้อง ของอาคารที่จะขออนุญาตก่อสร้าง (อาคาร B)</p> <p>จัดให้มีพื้นที่สีเขียวบริเวณโดยรอบอาคาร B ตามที่ทางโครงการออกแบบไว้ และดูแลพื้นที่สีเขียวในโครงการให้มีความสวยงามอยู่เสมอ</p>	<p>- โครงการมีการติดตั้งพัดลมระบายอากาศขนาด 250 ลูกบาศก์ฟุต/นาที่ ในส่วนห้องพักอาศัยทุกห้อง และขนาด 50 ลูกบาศก์ฟุต/นาที่ ในส่วนห้องส้วมทุกห้อง (รูปที่ 2-21)</p> <p>- จัดให้มีพื้นที่สีเขียวบริเวณโดยรอบอาคาร ทั้งอาคาร A และอาคาร B ตามที่ทางโครงการออกแบบไว้ และดูแลพื้นที่สีเขียวภายในโครงการให้มีความสวยงามอยู่เสมอ (รูปที่ 2-22)</p>	<p>-</p> <p>-</p>

รูปที่ 2-22 พื้นที่สีเขียวรอบอาคาร A และอาคาร B

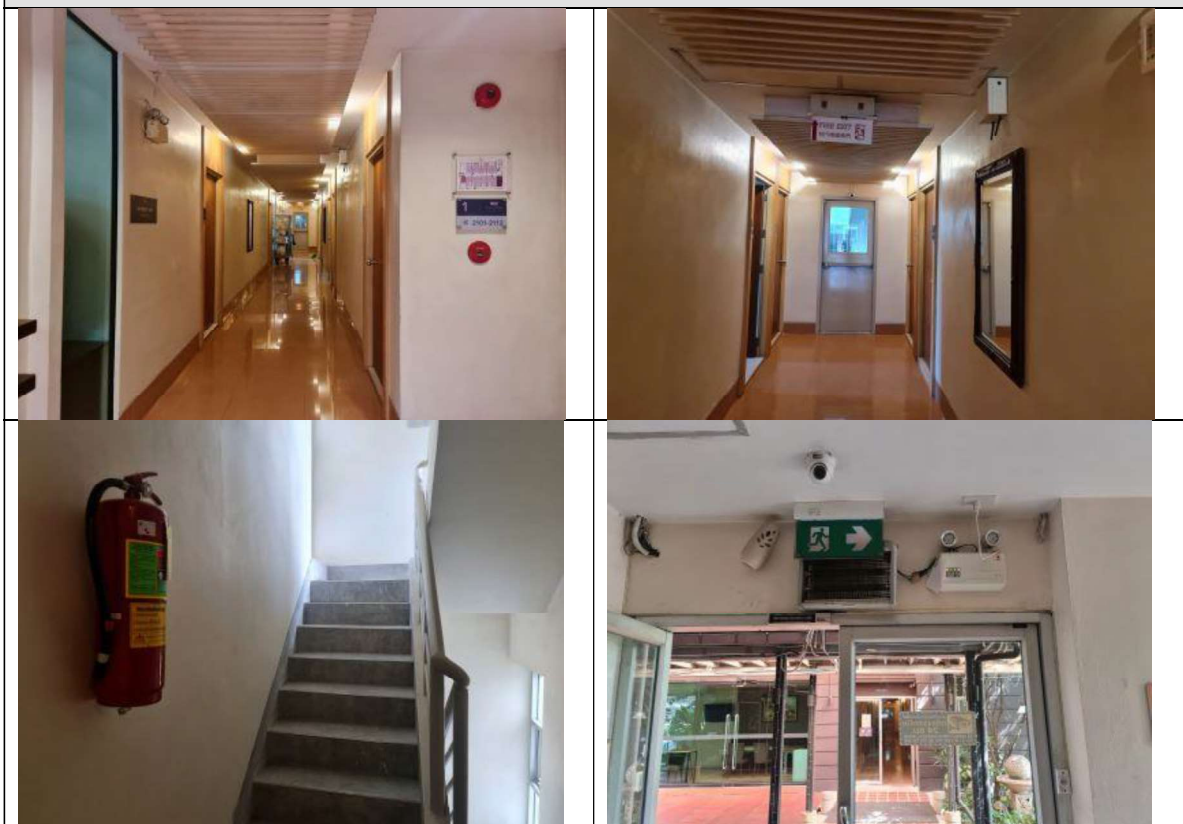
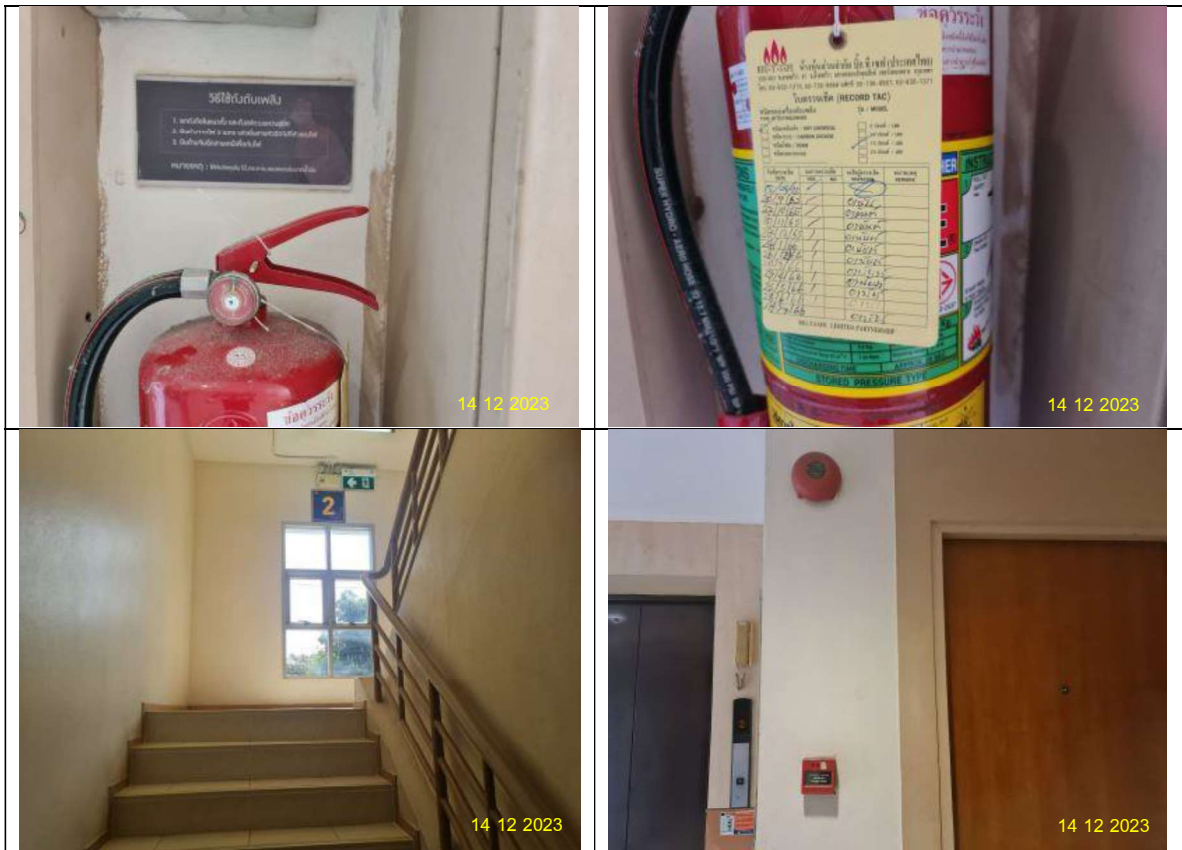
4.4 การป้องกันอัคคีภัย		
- จัดให้มีและติดตั้งระบบป้องกันอัคคีภัยตามที่ระบุไว้ในรายละเอียดโครงการส่วนขยาย ให้เป็นไปตามกฎกระทรวงฉบับที่ 39 (พ.ศ.2537) กฎกระทรวงฉบับที่ 47 (พ.ศ.2540) กฎกระทรวงฉบับที่ 55 (พ.ศ.2543) และข้อบัญญัติกรุงเทพมหานคร เรื่อง กรุงเทพมหานคร เรื่องควบคุมอาคาร พ.ศ.2544	- โครงการจัดให้มีและติดตั้งระบบป้องกันอัคคีภัยตามที่ระบุไว้ในรายงานฯ ซึ่งเป็นไปตามกฎกระทรวงฉบับที่ 39 (พ.ศ.2537) กฎกระทรวงฉบับที่ 47 (พ.ศ.2540) กฎกระทรวงฉบับที่ 55 (พ.ศ.2543) และข้อบัญญัติกรุงเทพมหานคร เรื่อง กรุงเทพมหานคร พ.ศ.2544 (รูปที่ 2-23)	-

- จัดให้มีป้ายบอกขึ้นที่สามารถเห็นได้ชัดเจนในแต่ละชั้นของอาคาร ตัวอักษรมีขนาด 10 เซนติเมตรขึ้นไป บริเวณหน้าโถงลิฟท์โดยสารอาคาร B	- โครงการจัดให้มีป้ายบอกขึ้นที่สามารถเห็นได้ชัดเจนในแต่ละชั้นของอาคาร ตัวอักษรมีขนาด 10 เซนติเมตรขึ้นไป บริเวณหน้าโถงลิฟท์โดยสารอาคาร B (รูปที่ 2-23)	-

- จัดให้มีการติดตั้งแบบแปลนผนัง ตำแหน่งที่ติดตั้งอุปกรณ์ต่าง ๆ เช่น ประตู หรือทางหนีไฟในตำแหน่งที่เห็นชัดเจนทุกชั้นของอาคาร	- โครงการจัดให้มีการติดตั้งแบบแปลนผนัง ตำแหน่งที่ติดตั้งอุปกรณ์ต่าง ๆ เช่น ประตู หรือทางหนีไฟในตำแหน่งที่เห็นชัดเจนทุกชั้นของอาคาร (รูปที่ 2-23)	-

- ติดป้ายแนะนำการใช้อุปกรณ์แต่ละตัวไว้บริเวณที่อุปกรณ์ติดตั้งอยู่เพื่อให้ผู้อาศัยที่อยู่ใกล้จุดเกิดสาเหตุสามารถใช้งานได้ทันที	- โครงการมีการติดป้ายแนะนำการใช้บริเวณที่อุปกรณ์ติดตั้งอยู่เพื่อให้ผู้อาศัยที่อยู่ใกล้จุดเกิดสาเหตุสามารถใช้งานได้ทันที (รูปที่ 2-23)	-

รูปที่ 2-23 การติดตั้งระบบป้องกันอัคคีภัยในโครงการ แผนผัง และป้ายต่าง ๆ

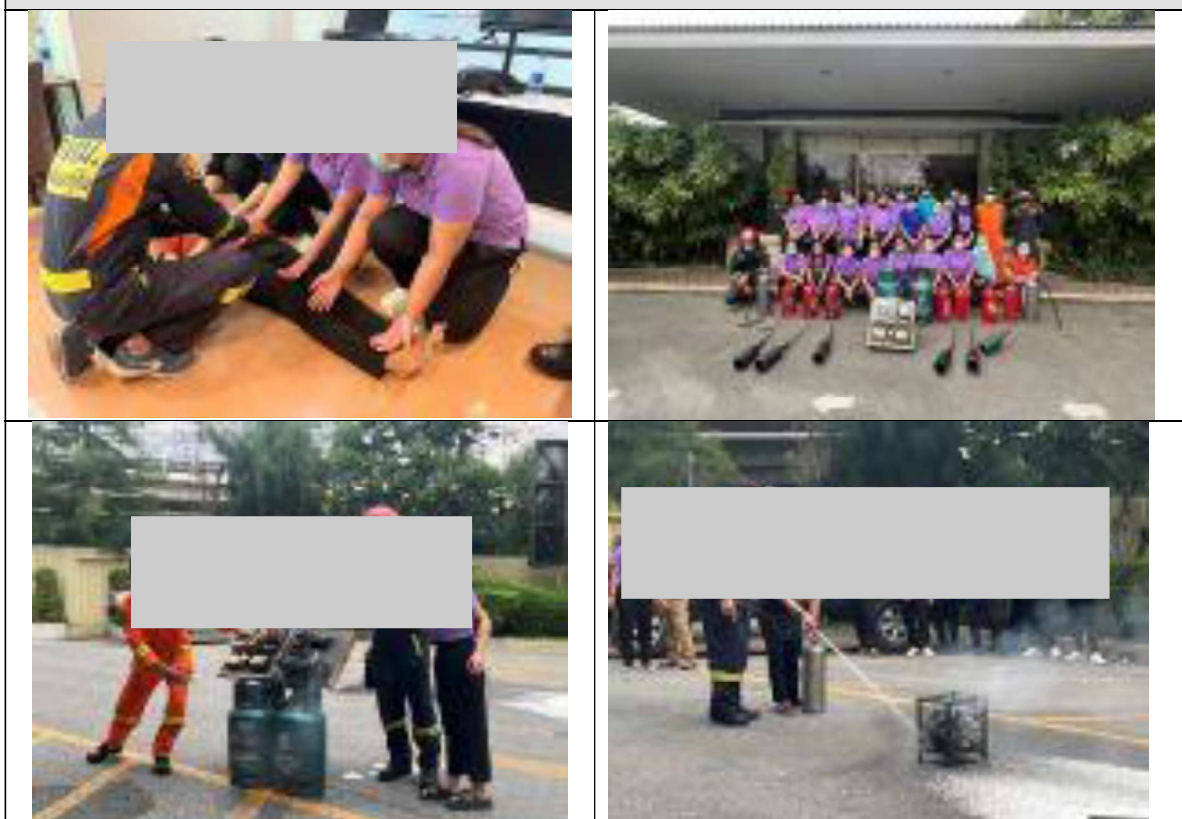
- จัดให้มีการอบรมวิธีการใช้อุปกรณ์ของระบบป้องกันอัคคีภัยและฝึกอบรมเรื่องการอพยพย้ายคน เมื่อเกิดเพลิงไหม้แก่เจ้าหน้าที่ของโครงการ ยามรักษาการณ์และผู้พักอาศัย เพื่อให้สามารถลงมือได้ทันที โดยขอความอนุเคราะห์เจ้าหน้าที่จากสถานีดับเพลิงบางชั้น ทุก 6 เดือน/ครั้ง	- โครงการมีการอบรมวิธีการใช้อุปกรณ์ของระบบป้องกันอัคคีภัยและฝึกอบรมเรื่องการอพยพย้ายคน เมื่อเกิดเพลิงไหม้แก่เจ้าหน้าที่ของโครงการ ยามรักษาการณ์และผู้พักอาศัย ในปีพ.ศ.2566 เมื่อวันที่ 6 กันยายน 2566 (รูปที่ 2-24) เอกสารการอบรม ดังเอกสารแนบ 5	- จัดให้มีการฝึกอบรมตามที่กำหนด

รูปที่ 2-24 การซ้อมอพยพหนีไฟ
