ผลการดำเนินการตามมาตรการป้องกันและแก้ไขผลกระทบสิ่งแวดล้อมและ  
มาตรการตรวจสอบผลกระทบสิ่งแวดล้อม

รายงานผลการปฏิบัติตามมาตรการป้องกันและแก้ไขผลกระทบสิ่งแวดล้อมและมาตรการติดตามตรวจสอบคุณภาพสิ่งแวดล้อม  
โครงการ อมตะ แมนชั่น  
ระยะดำเนินการ ระหว่างเดือน กรกฎาคม - ธันวาคม 2566

โครงการ อมตะ แมนชั่น

ระยะดำเนินการ ระหว่างเดือน กรกฎาคม - ธันวาคม 2566

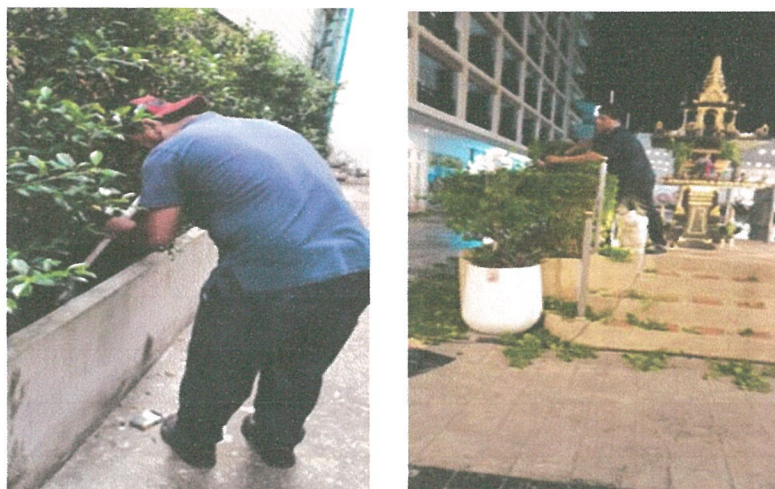
มาตรการติดตามตรวจสอบผลกระทบสิ่งแวดล้อม	ผลการปฏิบัติตามมาตรการติดตามตรวจสอบผลกระทบสิ่งแวดล้อม ช่วงดำเนินการ	ปัญหา อุปสรรค ที่ไม่สามารถปฏิบัติตามมาตรการและแนวทางแก้ไข	อ้างอิง
<b>1.1 การปรับเปลี่ยนปรับถมพื้นที่ (ลักษณะภูมิประเทศ)</b> <ul style="list-style-type: none"> <li>- ติดตามตรวจสอบดูพื้นที่ว่าง ว่ามีการเทพื้นด้วยซีเมนต์หรือปลูกหญ้าคลุมดินหรือไม่</li> </ul>	<ul style="list-style-type: none"> <li>- ในระยะดำเนินการไม่มีกิจกรรมใดที่ทำให้เกิดการพังทลายของหน้าดิน เนื่องจากเป็นการพักอาศัยและการพักผ่อนเท่านั้น ไม่มีการขุดหรือเปิดหน้าดิน</li> </ul>	-	-
<b>1.2 การเปิดหน้าดิน/การขุด/การเคลื่อนย้าย</b> <ul style="list-style-type: none"> <li>- ตรวจสอบดูแหล่งพื้นที่สีเขียวให้มีสภาพที่ดูอยู่เสมอ</li> <li>- ตรวจสอบการระบายน้ำในพื้นที่ว่ามีประสิทธิภาพเหมือนเดิมหรือไม่</li> </ul>	<ul style="list-style-type: none"> <li>- ทางโครงการมีคนสวนคอยดูแล และบำรุงรักษาบริเวณพื้นที่สีเขียวภายในโครงการ อยู่ตลอดระยะเวลาที่เปิดดำเนินการ โดยมีความถี่ในการดำเนินการ 2 ครั้ง/เดือน</li> <li>- ในระยะดำเนินการไม่มีการขุดหรือเปิดหน้าดินเคลื่อนย้ายดิน หรือกิจกรรมที่จะก่อให้เกิดการพังทลายของหน้าดิน เนื่องจากเป็นการพักอาศัยและการพักผ่อนเท่านั้น รวมทั้งมีการจัดการระบบระบายน้ำอย่างดี</li> </ul>	-	รูปภาพที่ 2.2 งานสวน

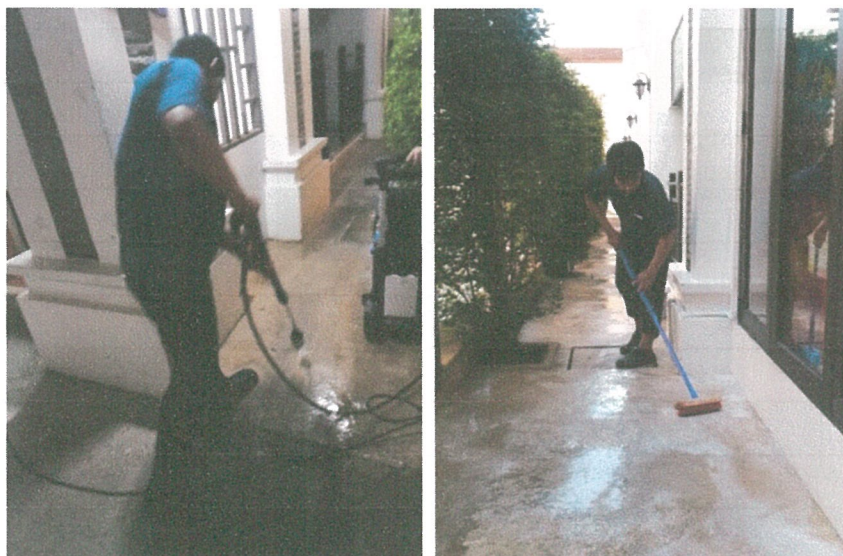
รูปภาพที่ 2.3 การทำความสะอาดพื้นถนนทางเข้า-ออก โครงการ

มาตรการป้องกันและแก้ไขผลกระทบสิ่งแวดล้อม	ผลการปฏิบัติตามมาตรการป้องกันและแก้ไขผลกระทบสิ่งแวดล้อม ช่วงดำเนินการ	ปัญหา อุปสรรค ที่ไม่สามารถปฏิบัติ ตามมาตรการและแนวทางแก้ไข	อ้างอิง
<b>3.3 การระบายน้ำและป้องกันน้ำท่วม</b> (1) ติดตั้งตะแกรงดักขยะที่บ่อพักน้ำสุดท้าย เพื่อป้องกันขยะไปอุดตันท่อสาธารณะ (2) หมั่นตรวจสอบระบบระบายน้ำ ระบบท่อ และอุปกรณ์ต่างๆ ให้อยู่ในสภาพพร้อมใช้งานได้อยู่เสมอ และซ่อมทันทีเมื่อพบว่าชำรุดเสียหาย (3) จะต้องช่วยกันดูแลสภาพพื้นที่สีเขียวและต้นไม้ในโครงการ ให้สมบูรณ์อยู่เสมอ เนื่องจากจะช่วยดูดซับน้ำฝนได้ส่วนหนึ่ง (4) จัดให้มีพนักงานกวาด และดูแลทำความสะอาดบริเวณถนน และทางเข้า-ออก ภายในโครงการอย่างสม่ำเสมอ เพื่อลดปริมาณตะกอนที่จะถูกน้ำฝนชะเข้าสู่ระบบท่อระบายน้ำ (5) ขุดลอกตะกอนในท่อระบายน้ำ บ่อพักน้ำ เป็นประจำอย่างน้อยปีละ 1 ครั้ง	<b>ผลการปฏิบัติตามมาตรการป้องกันและแก้ไขผลกระทบสิ่งแวดล้อม ช่วงดำเนินการ</b> - โครงการมีการติดตั้งตะแกรงดักขยะบริเวณจุดระบายน้ำออกจากท่อระบายน้ำของโครงการและมีช่างคอยตรวจสอบ ดูแล อยู่ตลอดระยะเวลาที่เปิดดำเนินการ - โครงการมีการตรวจสอบระบบระบายน้ำ ระบบท่อ และอุปกรณ์ต่างๆ พร้อมใช้งาน โดยการมีช่างคอยตรวจสอบหน้างานอยู่ตลอดระยะเวลาที่เปิดดำเนินการ - ทางโครงการมีคนสวนคอยดูแล และบำรุงรักษาบริเวณพื้นที่สีเขียวภายในโครงการ อยู่ตลอดระยะเวลาที่เปิดดำเนินการ - โครงการมีพนักงานคอยดูแลทำความสะอาดบริเวณถนน และทางเข้า-ออก ภายในโครงการ อยู่ตลอดระยะเวลาที่เปิดดำเนินการ เพื่อป้องกันน้ำท่วมซึ่งภายในท่อระบายน้ำอันเกิดจากปริมาณตะกอนที่ถูกน้ำฝนชะ - โครงการได้กำหนดการขุดลอกตะกอนในท่อระบายน้ำ บ่อพักน้ำ โดยมีความถี่ 1 ครั้ง/ปี ซึ่งปัจจุบันทางโครงการได้ดำเนินการขุดลอกตะกอนแล้ว	- - -	- - - รูปภาพที่ 2.3 การทำความสะอาดพื้นที่ถนนทางเข้า -ออก โครงการ รูปภาพที่ 2.4 การขุดลอกตะกอนในท่อระบายน้ำ

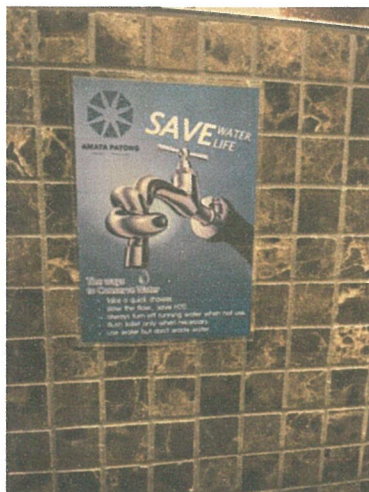
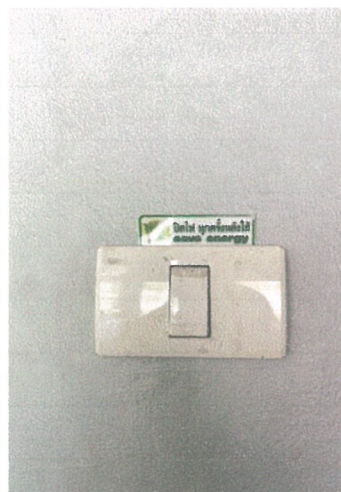
มาตรการป้องกันและแก้ไขผลกระทบสิ่งแวดล้อม	ผลการปฏิบัติตามมาตรการป้องกันและแก้ไขผลกระทบสิ่งแวดล้อม ช่วงดำเนินการ	ปัญหา อุปสรรค ที่ไม่สามารถปฏิบัติตามมาตรการและแนวทางแก้ไข	อ้างอิง
<b>3. คุณค่าการใช้อยู่ของมนุษย์</b> <b>3.1 การใช้น้ำ</b> (1) ติดป้ายประชาสัมพันธ์ให้ผู้พักอาศัยและพนักงาน ช่วยกันประหยัดน้ำ (2) หมั่นตรวจสอบระบบท่อประปา ระบบสุขภัณฑ์ และ สุขภัณฑ์ต่างๆ ให้อยู่ในสภาพพร้อมใช้งานได้อยู่เสมอ และซ่อมแซมทันทีเมื่อพบว่าชำรุดเสียหาย (3) ดูแลตรวจสอบความสะอาดของน้ำที่นำมาใช้ในการอุปโภคบริโภคอยู่เสมอ (4) เลือกใช้เครื่องสุขภัณฑ์ประเภทที่ประหยัดน้ำ (5) เจ้าของโครงการดูแลปริมาณน้ำใช้จนถึงเก็บน้ำให้มีความเพียงพอกับความต้องการอยู่เสมอ	- โครงการมีการติดป้ายณรงค์ให้ผู้พักอาศัยช่วยกันประหยัดน้ำ/ไฟ ไว้ ณ บริเวณพื้นที่ใช้งาน - โครงการมีเจ้าหน้าที่คอยดำเนินการตรวจสอบ ดูแลรักษาถึงเก็บน้ำ เครื่องสูบน้ำและระบบท่อส่วนจ่ายน้ำอยู่ตลอดระยะเวลาที่เปิดดำเนินการ พร้อมทั้งมีการเลือกใช้สุขภัณฑ์แบบประหยัดน้ำ - โครงการได้ปฏิบัติตามมาตรการที่กำหนดโดยมีการสร้างความสะอาดถึงเก็บน้ำความถี่ ปีละ 1 ครั้ง ในช่วงระยะเวลาปี 2566 ทางโครงการได้มีการดำเนินการล้างถึงเก็บน้ำของโครงการแล้ว - โครงการมีการดูแลปริมาณน้ำใช้จนถึงเก็บน้ำให้เพียงพอต่อผู้พักอาศัย	- - -	รูปภาพที่ 2.6 ป้ายรณรงค์ประหยัดน้ำ/ไฟ - - รูปภาพที่ 2.9 ถึงเก็บน้ำภายในโครงการ

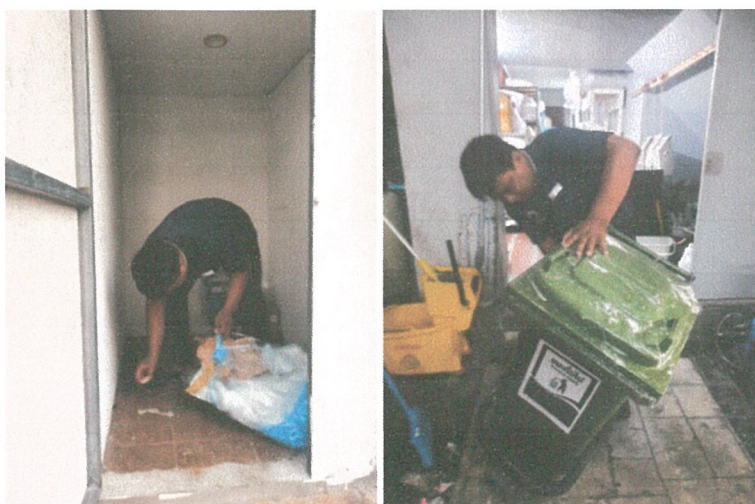
รูปภาพที่ 2.8 การล้างทำความสะอาดห้องพักขยะ

มาตรการป้องกันและแก้ไขผลกระทบสิ่งแวดล้อม	ผลการปฏิบัติตามมาตรการป้องกันและแก้ไขผลกระทบสิ่งแวดล้อม ช่วงดำเนินการ	ปัญหา อุปสรรค ที่ไม่สามารถปฏิบัติตามมาตรการและแนวทางแก้ไข	อ้างอิง
<p>3.5 การจัดการปล่อย (ต่อ)</p> <p>(4) จัดให้มีบ้านควบคุมดูแลการเก็บมูลฝอยในส่วนต่างๆ ของโครงการไปยังจุดพักมูลฝอยรวมอย่างใกล้ชิด เพื่อป้องกันการปนเปื้อนต่อพื้นที่สาธารณะหรือควรใช้เส้นทางอื่นแยกออกจากพื้นที่สาธารณะ</p> <p>(5) พยายามเลือกใช้ผลิตภัณฑ์ชนิดเดิม และนำมูลฝอยที่สามารถนำมาใช้ได้อีกมาใช้ให้เกิดประโยชน์ หรือขายให้กับผู้รับซื้อของเก่า เช่น กระเบื้อง ขวด กลัง เป็นต้น เพื่อเป็นการลดปริมาณมูลฝอยให้กับโครงการ</p> <p>(6) หลีกเลี่ยงการใช้โฟม หรือพลาสติก</p> <p>(7) ตรวจสอบสภาพถังรองรับมูลฝอยให้อยู่ในสภาพพร้อมใช้งานเสมอ</p> <p>(8) สำรวจปริมาณมูลฝอย ถ้าพบว่าปริมาณมากขึ้นควรเพิ่มจำนวน/ขนาดถังรองรับมูลฝอยให้เพียงพอ</p>	<p>- โครงการได้ปฏิบัติตามมาตรการ โดยมีแม่บ้านคอยตรวจสอบปริมาณมูลฝอยภายในภาชนะรองรับ บรรจุลงในถุงมัดพอพร้อมนำปากลูกก่อนนำไปรวบรวมไว้ยังจุดพักมูลฝอยรวมของโครงการ</p> <p>- โครงการได้ปฏิบัติตามมาตรการที่กำหนด โดยมีการคัดแยกประเภทขยะ และนำมูลฝอยที่สามารถนำมาใช้ได้อีกมาใช้ให้เกิดประโยชน์ขายให้กับผู้รับซื้อของเก่าเอกชน</p> <p>- โครงการได้มีการหลีกเลี่ยงการใช้โฟม หรือพลาสติก</p> <p>- โครงการมีแม่บ้านคอยทำความสะอาดและตรวจสอบภาชนะรองรับมูลฝอย หากมีการชำรุดเสียหายจะเปลี่ยนใหม่ทันที</p> <p>- ปัจจุบันภายในโครงการมีถังรองรับมูลฝอยเพียงพอต่อปริมาณของมูลทั้งหมดของโครงการ</p>	<p>-</p> <p>-</p> <p>-</p> <p>-</p> <p>-</p>	<p>-</p> <p>รูปภาพที่ 2.8 การล้างทำความสะอาดห้องพักขยะ</p>

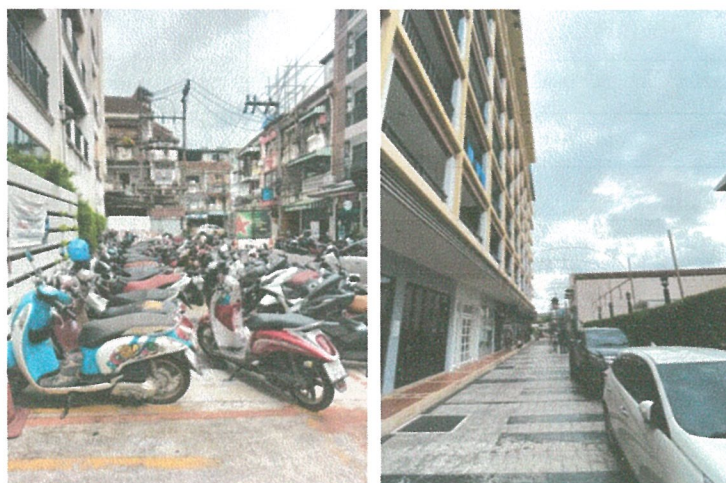
มาตรการป้องกันและแก้ไขผลกระทบสิ่งแวดล้อม	ผลการปฏิบัติตามมาตรการป้องกันและแก้ไขผลกระทบสิ่งแวดล้อม ช่วงดำเนินการ	ปัญหา อุปสรรค ที่ไม่สามารถปฏิบัติ ตามมาตรการและแนวทางแก้ไข	อ้างอิง
<p>1. สิ่งแวดล้อมทางกายภาพ</p> <p>1.1 การปรับเปลี่ยนภูมิทัศน์พื้นที่</p> <p>(1) ในพื้นที่ที่ไม่เกี่ยวข้องกับก่อสร้างอาคาร ต้องเทพื้นด้วย ซีเมนต์ และปลูกหญ้าคลุมดินไว้</p> <p>(2) ในการเทพื้นหน้าดินด้วยคอนกรีต จะต้องมีการต่อท่อระบายน้ำ เพื่อรองรับน้ำที่ซึมออกมาจากดินอย่างเพียงพอ</p> <p>1.2 การเปิดหน้าดิน/การขุด/การเคลื่อนย้าย</p> <p>(1) ดูแลการระบายน้ำในพื้นที่โครงการอยู่เสมอ เพื่อป้องกันการพังทลายของดินบริเวณสนามหญ้า</p> <p>(2) ดูแลการจราจรให้จอดเฉพาะในที่ที่จัดไว้เท่านั้น เนื่องจากหากจอดทับสนามหญ้าอาจทำให้หญ้าตาย และเกิดการชะล้างหน้าดินได้</p> <p>(3) ในพื้นที่ที่ไม่มีการเทพื้นด้วยคอนกรีตหรือปลูกหญ้า ควรเทพื้นหน้าดินด้วยหินหรือทรายหยาบ เพื่อปกคลุมดินไว้</p>	<p>ผลการปฏิบัติตามมาตรการป้องกันและแก้ไขผลกระทบสิ่งแวดล้อม ช่วงดำเนินการ</p> <p>- ในระยะดำเนินการไม่มีการไม่มีกิจกรรมใดที่ก่อให้เกิดการพังทลายของหน้าดิน เนื่องจากเป็นการพักอาศัยและการพักผ่อนเท่านั้น ไม่มีการขุดหรือเปิดหน้าดิน</p> <p>- ในระยะดำเนินการไม่มีกิจกรรมใดที่เป็นการเปิดหน้าดิน เคลื่อนย้ายดิน หรือกิจกรรมที่จะก่อให้เกิดการพังทลายของหน้าดิน เนื่องจากเป็นการพักอาศัยและการพักผ่อนเท่านั้น รวมทั้งมีการจัดการระบบระบายน้ำอย่างดี</p> <p>- พื้นที่โครงการเทพื้นด้วยคอนกรีตซึ่งที่จอดรถเป็นพื้นคอนกรีตทั้งหมด</p>	<p>-</p> <p>-</p> <p>-</p>	<p>รูปภาพที่ 2.11 พื้นที่สำหรับจอดรถ</p>

มาตรการป้องกันและแก้ไขผลกระทบสิ่งแวดล้อม	ผลการปฏิบัติตามมาตรการป้องกันและแก้ไขผลกระทบสิ่งแวดล้อม ช่วงดำเนินการ	ปัญหา อุปสรรค ที่ไม่สามารถปฏิบัติ ตามมาตรการและแนวทางแก้ไข	อ้างอิง
<b>3.6 การคมนาคม</b> (1) จัดให้มีที่จอดรถภายในโครงการอย่างเพียงพอ (2) จัดให้มีระบบการจราจรที่มีความปลอดภัย โดยการจัดตั้งป้ายชื่อโครงการป้ายชี้ทางเข้า-ทางออก และป้ายสัญลักษณ์จราจรภายในพื้นที่โครงการ (3) บริเวณทางเข้า-ออก ควรมีการวางแนวกระดุม หรือ ลูกกลอนเล็กๆ เพื่อให้รถที่จะออกจากพื้นที่โครงการ มีแรง จุดเพิ่มขึ้น (4) ติดป้ายประชาสัมพันธ์ให้ดับเครื่องยนต์ทุกครั้ง หรือจอดรถ ได้แล้ว (5) ติดป้ายบอกพื้นที่จอดรถ และตีเส้นแบ่งช่องที่ให้เห็นชัดเจน (6) ถ้ามีการปลูกต้นไม้ริมถนน จะต้องมีการตัดแต่งกิ่ง ก้าน ให้ เป็นระเบียบอยู่เสมอ ไม่กีดขวาง หรือทำให้ลดทัศนวิสัยใน การขับขี่	ผลการปฏิบัติตามมาตรการป้องกันและแก้ไขผลกระทบสิ่งแวดล้อม ช่วงดำเนินการ - โครงการมีการจัดพื้นที่สำหรับจอดรถเพียงพอ เนื่องจากผู้พักอาศัยส่วนใหญ่จะโดยสารโดยรถประจำทาง - พบโครงการมีการติดตั้งป้ายโครงการลูกศรแสดงทิศทางเดินรถบริเวณเข้า-ออกโครงการ ซึ่งสามารถมองเห็นได้อย่างชัดเจน - บริเวณทางเข้าโครงการมีการติดตั้งชะลอและป้ายจำกัดความเร็วของรถ โดยจำกัดความเร็ว ไม่เกิน 20 กม./ชม. และมีเจ้าหน้าที่รักษาความปลอดภัยคอยอำนวยความสะดวกเรื่องจราจรตลอดระยะเวลาที่เปิดดำเนินการ - พบโครงการมีการติดตั้งป้ายดับเครื่องยนต์ไว้บริเวณภายในพื้นที่โครงการ ซึ่งสามารถมองเห็นได้ชัดเจน - โครงการมีการจัดพื้นที่สำหรับจอดรถ พร้อมทั้งติดตั้งป้ายบอกพื้นที่จอดรถ และตีเส้นแบ่งช่องที่ให้เห็นชัดเจน - ทางโครงการมีคนสวนคอยดูแล และบำรุงรักษาบริเวณพื้นที่สีเขียวภายในโครงการ อยู่ตลอดระยะเวลาที่เปิดดำเนินการ	- - - - - -	รูปภาพที่ 2.11 พื้นที่สำหรับจอดรถ รูปภาพที่ 2.12 ป้ายสัญลักษณ์จราจรภายในโครงการ รูปภาพที่ 2.13 คันชะลอความเร็ว รูป ภาพ ที่ 2.14 ป้าย ดับ เครื่องยนต์ รูปภาพที่ 2.11 พื้นที่จอดรถ รูปภาพที่ 2.2 งานสวน

มาตรการป้องกันและแก้ไขผลกระทบสิ่งแวดล้อม	ผลการปฏิบัติตามมาตรการป้องกันและแก้ไขผลกระทบสิ่งแวดล้อม ช่วงดำเนินการ	ปัญหา อุปสรรค ที่ไม่สามารถปฏิบัติตามมาตรการและแนวทางแก้ไข	อ้างอิง
<b>3.6 การคมนาคม (ต่อ)</b> (7) ในเวลากลางคืน บริเวณทางเข้า-ออก และที่จอดรถ จะต้อง มีไฟส่องสว่างอยู่ตลอดเวลา (8) ติดป้ายกำหนดความเร็วไม่เกิน 20 กม./ชม. เมื่อเข้าสู่พื้นที่โครงการ (9) แนะนำให้ผู้เข้าพักในพื้นที่โครงการ จอดรถให้เป็นระเบียบ (10) กรณีที่มีรถจากหน่วยงานภายนอกมาใช้บริการ เช่น รถส่งของ รถเก็บมูลฝอย ต้องมีพื้นที่สำหรับจอดรถเฉพาะไว้ เพื่อไม่ให้มีผลกระทบต่อการจราจรภายในโครงการ	<ul style="list-style-type: none"> <li>- พบบริเวณทางเข้า-ออก และพื้นที่จอดรถภายในโครงการมีการติดตั้งไฟส่องสว่างไว้ตามที่กำหนดความเร็วไม่เกิน 20 กม./ชม. ไร้ภายในพื้นที่โครงการซึ่งสามารถมองเห็นได้ชัดเจน</li> <li>- ทางโครงการได้จัดเจ้าหน้าที่รักษาความปลอดภัย และเพื่ออำนวยความสะดวกให้ผู้เข้าพักในพื้นที่โครงการ ตลอดจนระยะเวลาที่เปิดดำเนินการ</li> <li>- โครงการได้มีการดำเนินการจัดพื้นที่สำหรับ จอดรถส่งของรถเก็บมูลฝอย แยกออกจากพื้นที่จอดรถหลักของโครงการ</li> </ul>	- - - -	รูปภาพที่ 2.25 หลอดไฟส่องสว่างบริเวณทางเข้า-ออก รูปภาพที่ 2.15 ป้ายจำกัดความเร็ว 20 กม./ชม. รูปภาพที่ 2.11 พื้นที่จอดรถ รูปภาพที่ 2.26 พื้นที่สำหรับจอดรถส่งของ รถเก็บมูลฝอย

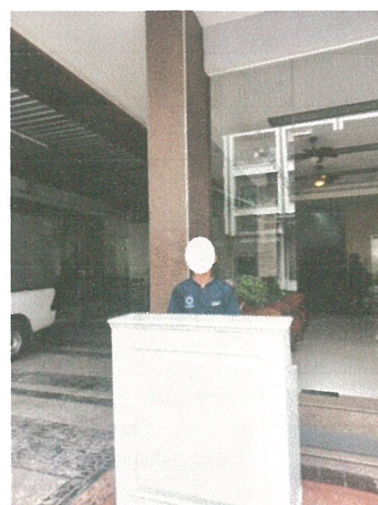
มาตรการป้องกันและแก้ไขผลกระทบสิ่งแวดล้อม	ผลการปฏิบัติตามมาตรการป้องกันและแก้ไขผลกระทบสิ่งแวดล้อม ช่วงดำเนินการ	ปัญหา อุปสรรค ที่ไม่สามารถปฏิบัติตามมาตรการและแนวทางแก้ไข	อ้างอิง
<p>4.1 การป้องกันอัคคีภัย (ต่อ)</p> <p>(5) ติดตั้งเครื่องตัดไฟอัตโนมัติ เพื่อป้องกันเหตุเพลิงไหม้ที่อาจจะเกิดขึ้น</p> <p>(6) ป้ายบอกทางหนีไฟ จะต้องมีไฟส่องสว่างอยู่ตลอดเวลา</p> <p>(7) จัดให้มีคนรับผิดชอบดูแลตรวจตราและป้องกันสาเหตุต่างๆ อันอาจจะก่อให้เกิดอัคคีภัย เช่น ระบบไฟฟ้า หรือกิจกรรมที่ใช้ไฟและเชื้อเพลิง</p> <p>(8) การติดตั้งถังดับเพลิง จะต้องหันด้านวิธีการใช้อย่างมาให้เห็นได้อย่างชัดเจน</p> <p>(9) จัดให้มีเอกสารแนะนำให้ความรู้เกี่ยวกับการหนีไฟ แก่ผู้พักอาศัยได้ไว้ ทุกๆ ห้องพัก</p>	<p>-โครงการติดตั้งเครื่องตัดไฟอัตโนมัติ</p> <p>- โครงการมีการติดตั้งป้ายหนีไฟ มีไฟส่องสว่างอยู่ตลอดเวลา และจัดช่างคอยดำเนินการตรวจสอบการทำงานของระบบป้องกันและระงับอัคคีภัยเป็นประจำทุกเดือน หากพบมีการชำรุดเสียหายจะดำเนินการซ่อมแซม หรือเปลี่ยนใหม่ทันที</p> <p>- โครงการมีการติดตั้งถังดับเพลิงไว้ภายในบริเวณพื้นที่โครงการโดยหันด้านที่มีวิธีการใช้งานออกมาด้านหน้าซึ่งมองเห็นได้ชัดเจน</p> <p>- โครงการมีการจัดเตรียมเอกสารให้ความรู้เกี่ยวกับการหนีไฟ และแผนสำหรับอพยพหนีภัยในกรณีที่เกิดเหตุเพลิงไหม้</p>	<p>-</p> <p>-</p> <p>-</p> <p>-</p>	<p>รูปภาพที่ 2.27 เครื่องตัดไฟอัตโนมัติ</p> <p>รูปภาพที่ 2.19 ป้ายเส้นทางอพยพหนีไฟ</p> <p>รูปภาพที่ 2.24 ป้ายจุดรวมพล</p> <p>รูปภาพที่ 2.16 เจ้าหน้าที่รักษาความปลอดภัย</p> <p>รูปภาพที่ 2.21 ถังดับเพลิง</p> <p>เอกสารแนบที่ 7 แผนฉุกเฉิน</p>

มาตรการป้องกันและแก้ไขผลกระทบสิ่งแวดล้อม	ผลการปฏิบัติตามมาตรการป้องกันและแก้ไขผลกระทบสิ่งแวดล้อม ช่วงดำเนินการ	ปัญหา อุปสรรค ที่ไม่สามารถปฏิบัติ ตามมาตรการและแนวทางแก้ไข	อ้างอิง
<b>4.3 ความปลอดภัย</b> (1) ควรจัดให้มีพนักงานรักษาความปลอดภัย เพื่อคอยดูแล ความปลอดภัยภายในโครงการตลอด 24 ชั่วโมง (2) แนะนำให้ผู้พักอาศัยจัดชุดปฐมพยาบาลเบื้องต้นใน ห้องพักของตน (3) ติดป้ายเตือนผู้พักอาศัยให้จัดเก็บดูแลทรัพย์สินมีค่าให้มิดชิด อยู่เสมอ (4) ช่วยกันสอดส่องดูแลพฤติกรรมของบุคคลภายนอก หรือผู้ที่ เข้า-ออกที่มีพฤติกรรมที่มีพิรุณ (5) แนะนำให้ผู้พักอาศัยดูแลและระมัดระวังเกี่ยวกับความปลอดภัยของตนเอง เช่น ล็อคกุญแจทุกครั้งที่ใช้เข้า-ออกจาก ห้องพัก เป็นต้น	- ทางโครงการได้จัดเจ้าหน้าที่รักษาความปลอดภัย เพื่ออำนวยความสะดวกให้ผู้เข้าพักในพื้นที่โครงการ ตลอดระยะเวลาที่เปิดดำเนินการ - โครงการมีการจัดเตรียมอุปกรณ์ปฐมพยาบาลเบื้องต้น อย่างน้อย 1 ชุด ไว้ยังสำนักงาน และหากเกิดเหตุฉุกเฉิน เจ้าหน้าที่จะดำเนินการติดต่อไปยังหน่วยงานที่เกี่ยวข้องในพื้นที่โดยทันที - โครงการได้ติดตั้งป้ายเตือนผู้พักอาศัยให้จัดเก็บดูแลรักษาทรัพย์สินมีค่าให้มิดชิดอยู่เสมอ - พนักงานที่มีพนักงานอยู่ประจำโครงการตลอด 24 ชั่วโมง รวมทั้งเจ้าหน้าที่รักษาความปลอดภัยคอยตรวจสอบดูแลภายในโครงการอยู่ตลอดเวลาที่เปิดดำเนินการ - โครงการได้ปฏิบัติตามมาตรการที่กำหนด และได้มีการ ติดตั้งกุญแจห้องระบบคีย์การ์ด (KEY CARD) เพื่อเพิ่มความปลอดภัยให้มากขึ้น	- - - -	รูปภาพที่ 2.16 เจ้าหน้าที่รักษาความปลอดภัย รูปภาพที่ 2.22 อุปกรณ์ปฐมพยาบาล รูปภาพที่ 2.30 ป้ายเตือนผู้พักอาศัยให้จัดเก็บดูแลทรัพย์สินมีค่าให้มิดชิดอยู่เสมอ รูปภาพที่ 2.16 เจ้าหน้าที่รักษาความปลอดภัย รูปภาพที่ 2.31 ระบบคีย์การ์ด (KEY CARD)

<b>1.10 การจัดการมูลฝอยและกากของเสีย</b> <ul style="list-style-type: none"> <li>- ตรวจสอบปริมาณมูลฝอยที่เกิดจากโครงการว่ามีมากน้อยเพียงใดในแต่ละวัน พร้อมทั้งมีการจัดบันทึกเป็นลายลักษณ์อักษร</li> </ul>	<ul style="list-style-type: none"> <li>- โครงการได้ปฏิบัติตามมาตรการ โดยมีแม่บ้านคอยตรวจสอบปริมาณมูลฝอยในภาชนะรองรับ บรรจุลงในถุงมูสฝอยพร้อมมัดปากถุงก่อนนำไปรวบรวมไว้ยังจุดพักมูสฝอยรวมของโครงการ</li> </ul>	-	เอกสารแนบที่ 5 ใบเสร็จสูบละกอน/มูสฝอย
<b>1.11 การคมนาคม</b> <ul style="list-style-type: none"> <li>- ตรวจสอบความคล่องตัวของจราจร ในขณะที่รถเข้า-ออกจากโครงการ</li> <li>- ตรวจสอบมาตรการในช่วงที่รถเข้า-ออก ว่ามีการอำนวยความสะดวกให้กับคันอื่นที่วิ่งบนถนนหรือไม่</li> </ul>	<ul style="list-style-type: none"> <li>- ทางโครงการได้จัดเจ้าหน้าที่รักษาความปลอดภัย เพื่ออำนวยความสะดวกด้านการจราจรให้กับผู้พักอาศัย ตลอดจนดูแลความปลอดภัยผู้สัญจรผ่านด้านหน้าทางเข้า-ออกโครงการ</li> </ul>	-	รูปภาพที่ 2.16 เจ้าหน้าที่รักษาความปลอดภัย

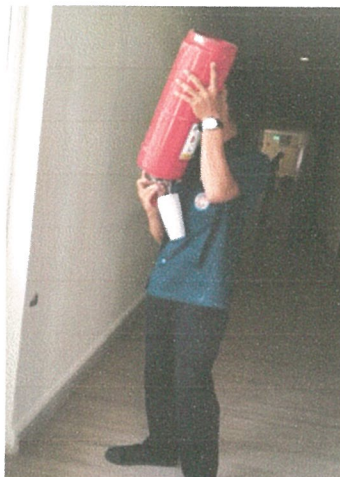
รูปภาพที่ 2.20 การตรวจสอบการทำงานของระบบป้องกันอัคคีภัย

มาตรการป้องกันและแก้ไขผลกระทบสิ่งแวดล้อม	ผลการปฏิบัติตามมาตรการป้องกันและแก้ไขผลกระทบสิ่งแวดล้อม ช่วงดำเนินการ	ปัญหา อุปสรรค ที่ไม่สามารถปฏิบัติตามมาตรการและแนวทางแก้ไข	อ้างอิง
<p>4. ด้านคุณค่าต่อสุขภาพชีวิต</p> <p>4.1 การป้องกันอัคคีภัย</p> <p>(1) จัดให้มีเจ้าหน้าที่รักษาความปลอดภัยออกตรวจตราดูแลความเรียบร้อยอยู่เสมอ และมีกองบรมเจ้าหน้าที่รักษาความปลอดภัยให้เข้าใจถึงการใช้เครื่องมือและอุปกรณ์ดับเพลิงและการปฏิบัติหน้าที่ซึ่งขณะเกิดเพลิงไหม้</p> <p>(2) จัดให้มีห้องสำหรับเก็บวัสดุไวไฟ แยกให้อยู่ห่างที่มีประกายไฟเกิดขึ้นเป็นประจำ และมีอากาศถ่ายเทได้สะดวกและจัดให้เป็นระเบียบ</p> <p>(3) จัดให้มีการติดตั้งแบบแปลน แผนผังแสดงเส้นทางหนีไฟ และตำแหน่งอุปกรณ์ดับเพลิงต่างๆ ตลอดจนวิธีการใช้ในด้านต่างๆ ที่เห็นได้ชัดเจนในแต่ละชั้นของอาคาร</p> <p>(4) ตรวจสอบประสิทธิภาพของอุปกรณ์ป้องกันอัคคีภัย และถึงดับเพลิงอย่างน้อยเดือนละ 1 ครั้ง</p>	<p>- โครงการมีเจ้าหน้าที่รักษาความปลอดภัยดำเนินออกตรวจตราความเรียบร้อยภายในโครงการ จัดให้มีการตรวจสอบความปลอดภัย และประสิทธิภาพในการทำงานของระบบป้องกัน เป็นประจำทุกเดือน และมีการดำเนินการซ่อมบำรุงกันอัคคีภัย และการใช้อุปกรณ์ดับเพลิงภายในโครงการ แก่นักงาน และผู้พักอาศัยภายในโครงการ โดยดำเนินการปีละ 1 ครั้ง ซึ่งได้ฝึกอบรมอพยพหนีไฟเมื่อวันที่ 25 มกราคม 2566</p> <p>- โครงการมีการจัดพื้นที่สำหรับเก็บวัสดุไวไฟ ซึ่งจัดไว้อย่างเป็นระเบียบและมีอากาศถ่ายเท พร้อมทั้งมีป้ายแสดงวัสดุไวไฟ</p> <p>- โครงการมีการติดตั้งป้ายเส้นทางอพยพหนีไฟไว้บริเวณทางเดินในอาคาร ซึ่งสามารถมองเห็นได้ชัดเจน และมีการติดตั้งป้ายจุดรวมพล</p> <p>- โครงการมีช่างคอยดำเนินการตรวจสอบการทำงานของระบบป้องกันและรับอัคคีภัยเป็นประจำทุกเดือน หากพบมีการชำรุดเสียหายจะดำเนินการซ่อมแซม หรือเปลี่ยนใหม่</p>	-	<p>รูปภาพที่ 2.20 การตรวจสอบการทำงานของระบบป้องกันอัคคีภัย</p> <p>รูปภาพที่ 2.17 การซ้อมอพยพหนีไฟ</p> <p>เอกสารแนบที่ 8 รายงานการฝึกซ้อมดับเพลิงและฝึกซ้อมอพยพหนีไฟ</p> <p>รูปภาพที่ 2.19 ป้ายเส้นทางอพยพ</p> <p>รูปภาพที่ 2.24 ป้ายจุดรวมพล</p> <p>รูปภาพที่ 2.20 การตรวจสอบการทำงานของระบบป้องกันอัคคีภัย</p>

มาตรการติดตามตรวจสอบผลกระทบสิ่งแวดล้อม	ผลการปฏิบัติตามมาตรการติดตามตรวจสอบผลกระทบสิ่งแวดล้อม ช่วงดำเนินการ	ปัญหา อุปสรรค ที่ไม่สามารถปฏิบัติ ตามมาตรการและแนวทางแก้ไข	อ้างอิง
<p>1.12 การป้องกันอัคคีภัย</p> <ul style="list-style-type: none"> <li>- ตรวจสอบอุปกรณ์ส่งสัญญาณเตือนภัย ว่าอยู่ในสภาพที่พร้อมใช้งานตลอดเวลาหรือไม่ พร้อมทั้งมีการบันทึกเป็นลายลักษณ์อักษร</li> <li>- ตรวจสอบอุปกรณ์ดับเพลิง ว่าอยู่ในสภาพที่พร้อมใช้งานตลอดเวลาหรือไม่ พร้อมทั้งมีการบันทึกเป็นลายลักษณ์อักษร</li> <li>- ตรวจสอบเส้นทางหนีไฟ จะต้องไม่มีสิ่งกีดขวาง</li> </ul>	<p>สิ่งแวดล้อม ช่วงดำเนินการ</p> <ul style="list-style-type: none"> <li>- โครงการมีช่างคอยดำเนินการตรวจสอบการทำงานของระบบป้องกันและระงับอัคคีภัยเป็นประจำทุกวัน หากพบมีการชำรุดเสียหายจะดำเนินการซ่อมแซม หรือเปลี่ยนใหม่ทันที</li> <li>- โครงการมีเจ้าหน้าที่คอยดำเนินการตรวจสอบ สิ่งกีดขวางบริเวณเส้นทางอพยพหนีภัย รวมทั้งคอยตรวจสอบป้ายเตือน ป้ายจุดจุดรวมพล ให้อยู่ในสภาพดีอยู่ตลอดระยะเวลาที่เปิดดำเนินการ</li> </ul>	<ul style="list-style-type: none"> <li>-</li> </ul>	<p>เอกสารแนบที่ 6 บันทึกการตรวจสอบอุปกรณ์ป้องกันอัคคีภัย</p> <p>รูปภาพที่ 2.20 การตรวจสอบการทำงานของระบบป้องกันอัคคีภัย</p>

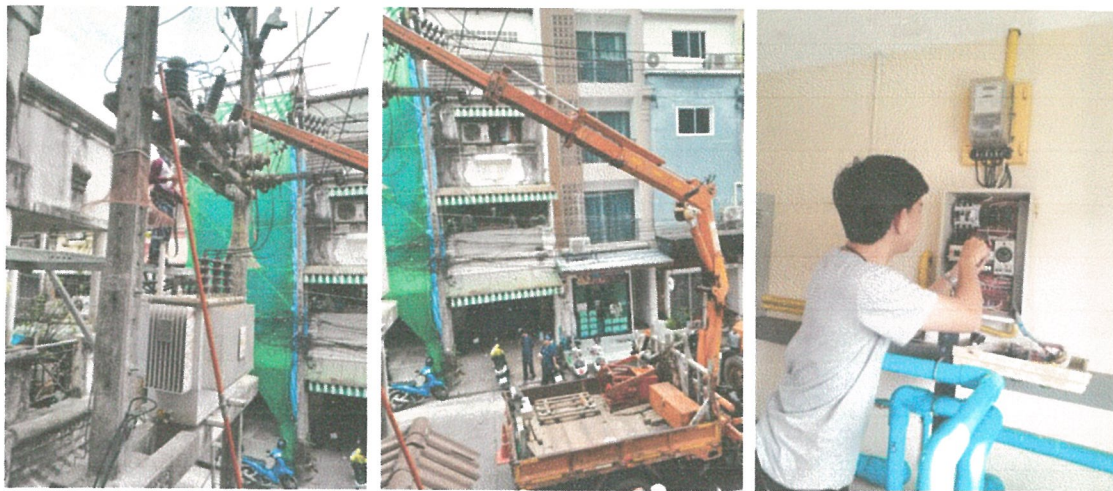
มาตรการป้องกันและแก้ไขผลกระทบสิ่งแวดล้อม	ผลการปฏิบัติตามมาตรการป้องกันและแก้ไขผลกระทบสิ่งแวดล้อม ช่วงดำเนินการ	ปัญหา อุปสรรค ที่ไม่สามารถปฏิบัติตามมาตรการและแนวทางแก้ไข	อ้างอิง
<b>3.2 การใช้ไฟฟ้า</b> (1) ดูแลการใช้ไฟฟ้าให้มีประสิทธิภาพและประหยัดพลังงานให้มากที่สุด เช่น ปิดไฟในที่ที่มีแสงสว่างเพียงพอหรือบริเวณที่ไม่จำเป็น เป็นต้น (2) รณรงค์ให้ผู้พักอาศัยช่วยกันประหยัดไฟฟ้า และติดป้ายให้ช่วยกันประหยัดไฟฟ้าภายในห้องพักและทุกจุดที่มีการใช้ไฟฟ้า (3) กำหนดเวลาเปิด-ปิด เครื่องใช้ไฟฟ้าบางชนิด เพื่อช่วยลดการใช้กระแสไฟฟ้า (4) เลือกใช้อุปกรณ์ไฟฟ้าที่ประหยัดพลังงาน ได้มาตรฐานของกรมส่งเสริมพลังงาน (5) หมั่นตรวจสอบระบบไฟฟ้า และอุปกรณ์ไฟฟ้าต่าง ๆ ให้อยู่ในสภาพพร้อมใช้งานได้อย่างเสมอ และซ่อมทันทีเมื่อพบว่ามีชำรุดเสียหาย (6) บันทึกข้อมูลการใช้ไฟฟ้าและพลังงาน รวมไปถึงการติดตั้งและเปลี่ยนแปลงเครื่องจักรหรืออุปกรณ์ที่มีผลต่อการใช้พลังงานและการอนุรักษ์พลังงาน	ผลการปฏิบัติตามมาตรการป้องกันและแก้ไขผลกระทบสิ่งแวดล้อม ช่วงดำเนินการ - โครงการมีการติดตั้งอุปกรณ์ในการตั้งเวลา (Timer) โดยติดตั้งเวลา เปิด-ปิด ในช่วงเวลา 18.00 น.-08.00 น. - โครงการมีการติดป้ายรณรงค์ให้ผู้พักอาศัยช่วยกันไฟ ใช้งาน บริเวณพื้นที่ใช้งาน - โครงการมีการติดตั้งอุปกรณ์ในการตั้งเวลา (Timer) โดยติดตั้งเวลา เปิด-ปิด ในช่วงเวลา 18.00 น.-08.00 น. - โครงการมีการเลือกใช้อุปกรณ์ไฟฟ้าที่ประหยัดพลังงาน เช่น หลอดไฟ LED ได้มาตรฐานของกรมส่งเสริมพลังงาน - โครงการมีเจ้าหน้าที่คอยดูแล คอยตรวจสอบระบบไฟฟ้า และอุปกรณ์ไฟฟ้าต่างๆ โดยมีความถี่ 1 ครั้ง/เดือน และบำรุงรักษาหม้อแปลงไฟฟ้า โดยมีความถี่ 1 ครั้ง/ปี เพื่อให้อยู่ในสภาพพร้อมใช้งานอยู่เสมอ และให้มีประสิทธิภาพในการทำงานเสมออยู่ตลอดระยะเวลาที่เปิดดำเนินการ - โครงการมีการบันทึกปริมาณการใช้ไฟฟ้าของโครงการอยู่ตลอดระยะเวลาที่เปิดดำเนินการ	- - - - - -	- รูปภาพที่ 2.6 ป้ายรณรงค์ประหยัดน้ำ/ไฟ - รูปภาพที่ 2.33 หลอดไฟชนิดประหยัดพลังงาน รูปภาพที่ 2.29 การซ่อมแซมไฟฟ้าส่วนกลาง/หม้อแปลงไฟฟ้า เอกสารแนบที่ 9 บันทึกการตรวจสอบหม้อแปลงไฟฟ้า เอกสารแนบที่ 10 ใบเสร็จไฟฟ้า/ใบเสร็จน้ำประปา
