5. ผลการดำเนินการตามมาตรการป้องกันและแก้ไขผลกระทบสิ่งแวดล้อม
ตารางที่ 2 เปรียบเทียบมาตรการป้องกันและแก้ไขผลกระทบสิ่งแวดล้อมที่กำหนดไว้ในรายงานการวิเคราะห์ผลกระทบสิ่งแวดล้อม
โครงการ VIE HOTEL (ชื่อเดิม แมคเคนนา) ระยะเปิดดำเนินการ

รายงานผลการปฏิบัติตามมาตรการป้องกันแก้ไขผลกระทบสิ่งแวดล้อม และมาตรการติดตามตรวจสอบคุณภาพสิ่งแวดล้อม
โครงการ VIE HOTEL (ชื่อเดิม แมคเคนนา) ตั้งอยู่ที่ ถนนพญาไท แขวงถนนเพชรบุรี เขตราชเทวี กรุงเทพมหานคร

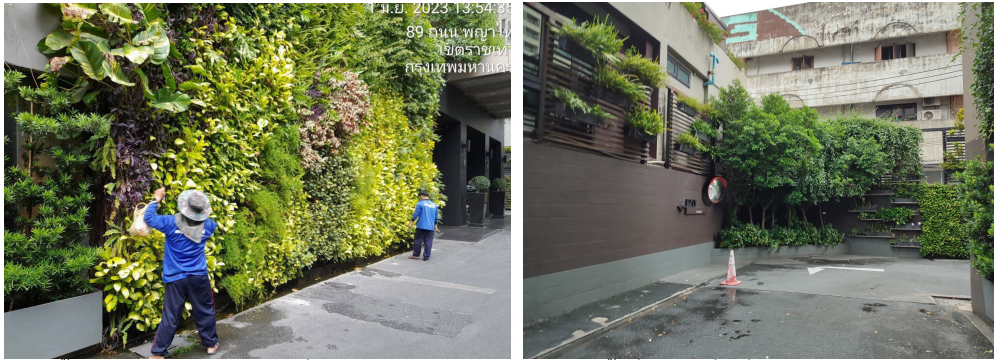
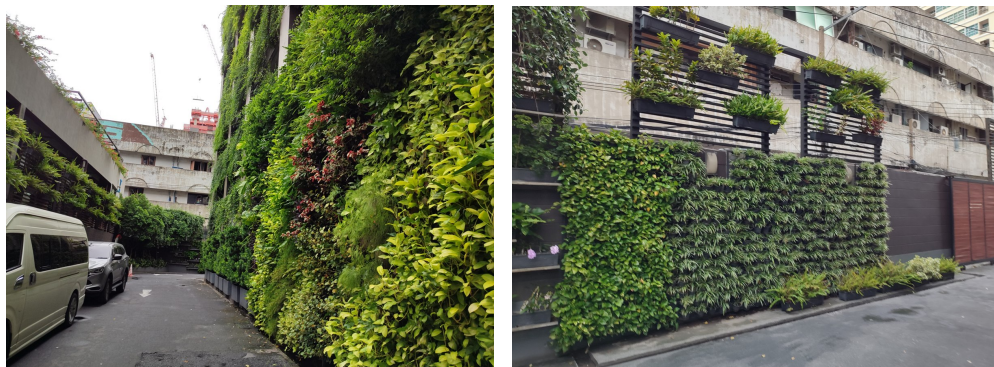
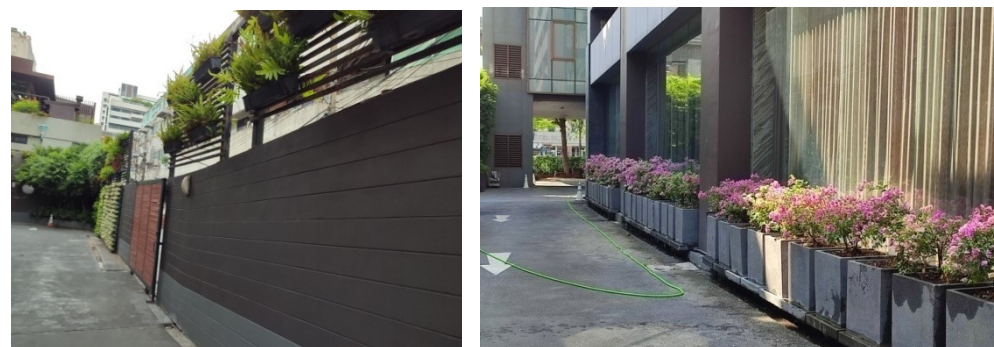
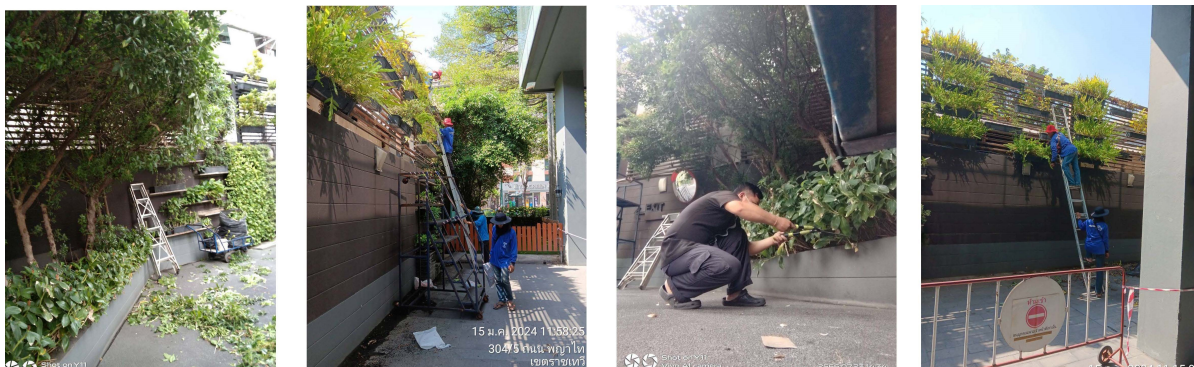
ภาพที่ 4-1 พื้นที่สีเขียวของโครงการ

2. จัดให้มีพื้นที่สีเขียวบริเวณชั้นล่างโดยรอบอาคารเพื่อช่วยดูดซับก๊าซคาร์บอนมอนนอกไซด์ที่ระบายนอกจากยานพาหนะ	มีพื้นที่สีเขียวไว้แล้วและช่วยดูดซับก๊าซคาร์บอนมอนนอกไซด์บริเวณโดยรอบเป็นอย่างดี	-	ภาพที่ 4-1

1. โครงการต้องจัดให้มีพื้นที่สีเขียวเป็นไปตามที่ได้ออกแบบไว้	มีพื้นที่สีเขียวไว้ที่ชั้นล่างของอาคาร	-	ภาพที่ 4-1
1.4 เสียงและความสั่นสะเทือน			
1. จำกัดความเร็วของรถที่แล่นเข้า-ออกโครงการให้มีความเร็วไม่เกิน 30 กิโลเมตร/ชั่วโมง เพื่อลดเสียงและความสั่นสะเทือนที่เกิดขึ้น	มีป้ายจำกัดความเร็วรถให้ใช้ความเร็วไม่เกิน 30 กม/ชม.ไว้แล้ว	-	ภาพที่ 4-4

ไม้ยืนต้นริมรั้วโครงการและไม้พุ่มริมทางวิ่งรถ การปลูกไม้ยืนต้นริมถนนในพื้นที่จำกัด เพื่อเพิ่มการดูดซับคาร์บอนมอนนอกไซด์

การปลูกไม้กระถางที่ชั้นจอดรถของอาคารเพื่อให้ทั้งตัวลงปกคลุมอาคารเพิ่มพื้นที่สีเขียวและช่วยดูดซับมลพิษ และการปลูกไม้แนวตั้ง

ไม้ยืนต้น ไม้พุ่ม และไม้กระถางที่รั้วด้านหน้าโครงการ

การปลูกต้นไม้ใหญ่และไม้พุ่มเพื่อบดบังทัศนียภาพภายนอกได้ และดูแลรักษาต้นไม้ภายในโครงการ ติดตั้งกิ่ง

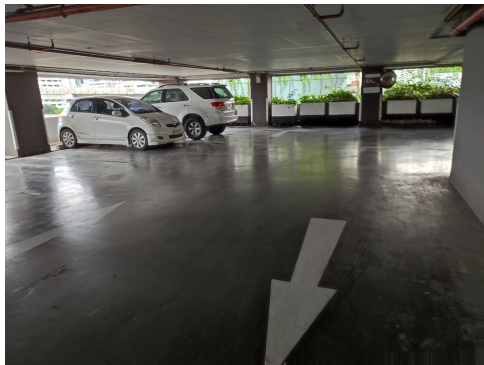
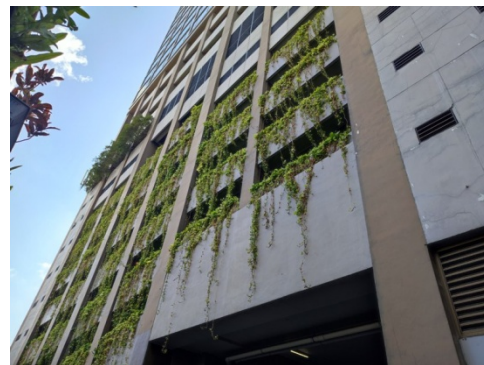
ภาพที่ 4-3 พื้นที่จอดรถและปลูกพันธุ์ไม้ปกคลุมผนังอาคารลดความร้อน

6. กำหนดพื้นที่จอดรถยนต์สำหรับผู้พักและผู้มาติดต่อเพื่อให้สะดวกต่อการนำรถยนต์เข้า-ออก	มีพื้นที่จอดรถยนต์ไว้แล้วอย่างสะดวก	-	ภาพที่ 4-3
7. จัดให้มีการปลูกพันธุ์ไม้เลื้อยปกคลุมผนังอาคารบริเวณด้านล่างของอาคารโรงแรม และอาคารสำนักงาน พันธุ์ไม้ดังกล่าวจะช่วยลดความร้อน และบรรเทาผลกระทบจากโอโซนรถยนต์ที่เข้าจอดในโครงการ	ปลูกพันธุ์ไม้เลื้อยปกคลุมผนังอาคารไว้แล้วที่อาคารจอดรถของอาคารและสำนักงาน	-	ภาพที่ 4-3

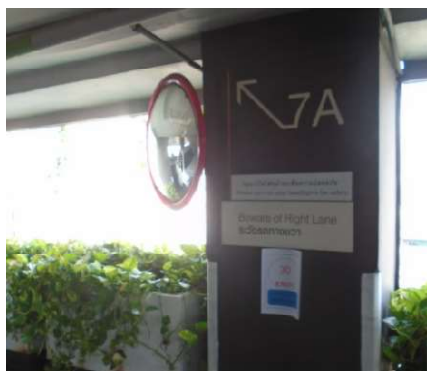
ภาพที่ 4-4 ป้ายจำกัดความเร็วรถและกระจกนูน

เงื่อนไขตามมาตรการป้องกันและแก้ไขผลกระทบสิ่งแวดล้อม	ผลการปฏิบัติตามมาตรการ	ปัญหา อุปสรรค และข้อเสนอแนะ	เอกสารอ้างอิง
8. จำกัดความเร็วของรถที่แล่นเข้าออกโครงการ ให้มีความเร็วไม่เกิน 30 กม./ชม. เพื่อลดการฟุ้งกระจายของฝุ่นละออง	จำกัดความเร็วรถไว้แล้วโดยมีป้ายจำกัดความเร็ว ให้ใช้ความเร็วไม่เกิน 30 กม./ชม.	-	ภาพที่ 4-4

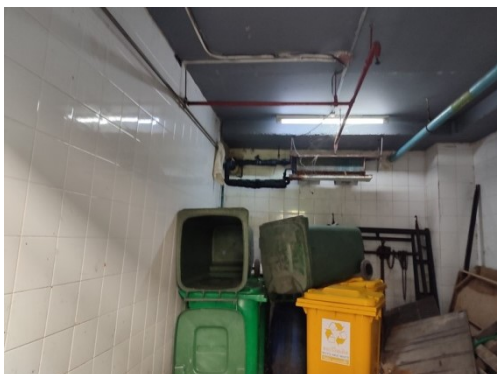
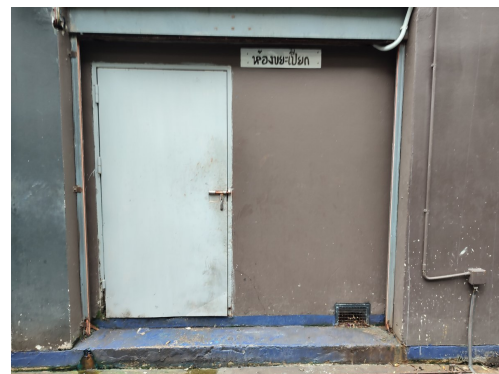
ภาพที่ 4-5 ห้องพักมูลฝอยเปียกและห้องพักมูลฝอยแห้งของโครงการ

2. ติดตั้งเครื่องปรับอากาศภายในห้องพักมูลฝอย และติดตั้งพัดลมระบายอากาศไว้ในห้องพักมูลฝอยแห้ง เพื่อลดอัตราการย่อยสลายของมูลฝอยและควบคุมไม่ให้เกิดกลิ่นเหม็นรบกวน	ติดตั้งเครื่องปรับอากาศที่ห้องพักมูลฝอยเปียกและติดตั้งพัดลมระบายอากาศไว้ในห้องพักมูลฝอยแห้งไว้แล้ว	-	ภาพที่ 4-5

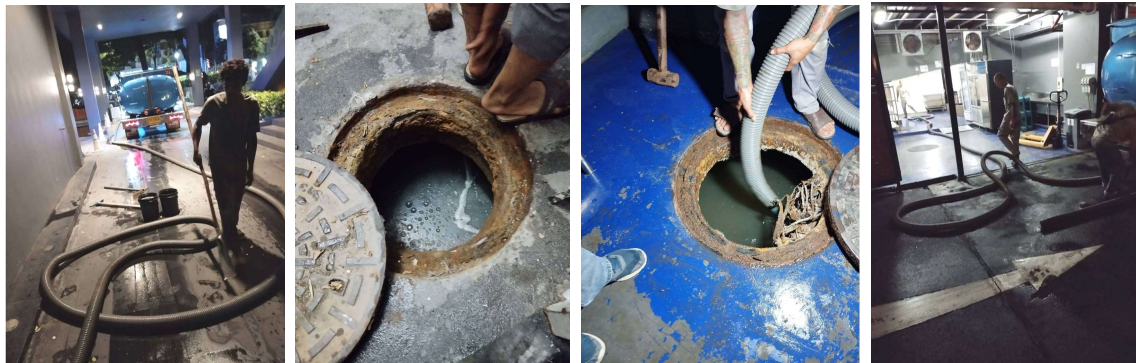
ภาพที่ 4-7 การสูบน้ำและบ่อกักตะกอนออกทุก 3 เดือน

2. ติดตั้งบ่อดักไขมันปริมาตร 8.85 ลบ.ม. เพื่อกำจัดไขมันและน้ำมันในน้ำเสียก่อนเข้าสู่ระบบบำบัดน้ำเสียซึ่งเป็นแบบตะกอนแฉะแบบเอสบีอาร์	ติดตั้งบ่อดักไขมันไว้แล้ว และดูดไขมันออกเป็นประจำทุกเดือน	-	ภาพที่ 4-7

7. ประสานงานเพื่อขอรับบริการรถดูดสิ่งปฏิกูลของ กทม. โดยจะทำการสูบน้ำออกจากบ่อแยกตะกอนทุก ๆ 3 เดือน เพื่อนำไปกำจัดอย่างเหมาะสม	ประสานงานให้มาสูบน้ำตะกอนเป็นประจำทุก 3 เดือนอย่างสม่ำเสมอ	-	ภาพที่ 4-7

7. จัดให้มีเจ้าหน้าที่ตักกากไขมัน จากบ่อดักไขมันใตุงด้า และรวบรวมไว้ในห้องพักมูลฝอยเปียก เพื่อนำไปกำจัดรวมกับมูลฝอยของโครงการเป็นประจำทุกวัน	ดูดไขมันออกจากบ่อดักไขมันทุกเดือน	-	ภาพที่ 4-7

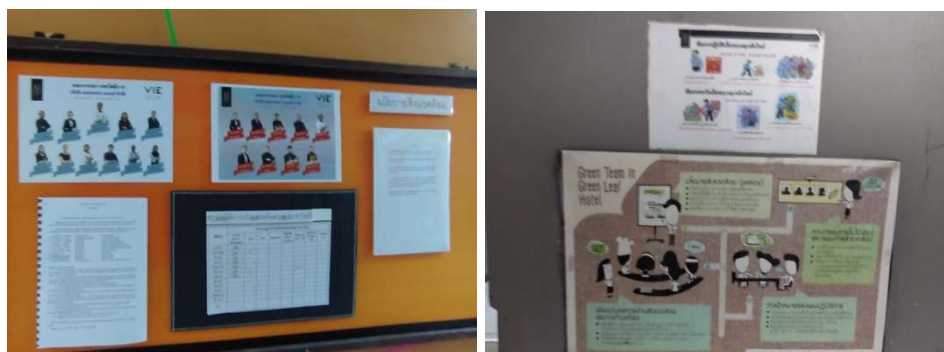
ภาพที่ 4-9 ป้ายประชาสัมพันธ์ด้านสิ่งแวดล้อมและความปลอดภัยในการทำงาน

3.4 การจัดการมูลฝอย 1. รณรงค์ประชาสัมพันธ์ให้มีการคัดแยกมูลฝอยโดยมูลฝอยที่สามารถนำกลับมาใช้ได้อีก เช่น กระดาษ พลาสติก กระป๋องน้ำอัดลม เป็นต้น จะถูกคัดแยกและเก็บรวบรวมไว้ในถังรองรับมูลฝอยที่สามารถนำกลับมาใช้ได้อีก (Recycle) ซึ่งอยู่ภายในห้องพักมูลฝอยแห้งเพื่อนำไปขาย ส่วนมูลฝอยอันตราย เช่น หลอดไฟฟ้า ถ่านอัลคาไลน์ เป็นต้น จะรวบรวมไว้ในถังรวบรวมมูลฝอยอันตรายภายในห้องพักมูลฝอยแห้ง เพื่อรอการเก็บขนไปกำจัด อย่างเหมาะสม	ดำเนินการติดป้ายประชาสัมพันธ์การลดปริมาณมูลฝอยไว้แล้ว	-	ภาพที่ 4-9

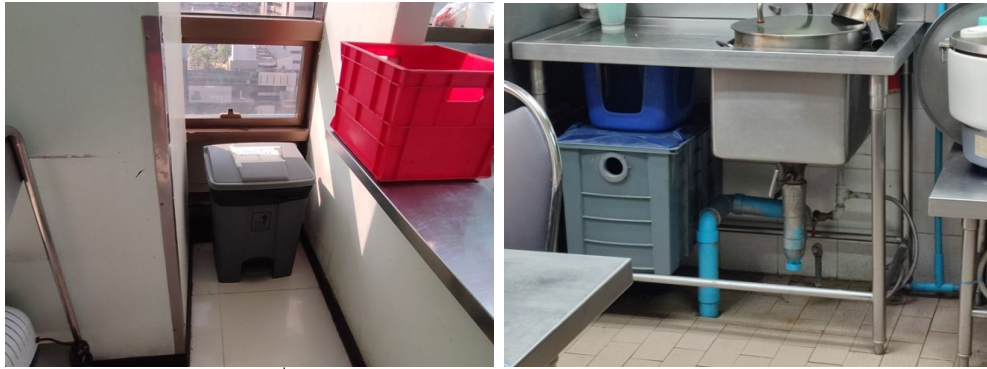
ภาพที่ 4-10 ถังรองรับมูลฝอยขนาด 100 ลิตร และถังดับไข่มัน

เงื่อนไขตามมาตรการป้องกันและแก้ไขผลกระทบสิ่งแวดล้อม	ผลการปฏิบัติตามมาตรการ	ปัญหา อุปสรรค และข้อเสนอแนะ	เอกสารอ้างอิง
6. ควบคุมดูแลการกำจัดกากไขมัน และกากตะกอนส่วนเกินจากระบบบำบัดน้ำเสียอย่างสม่ำเสมอ ให้ถูกหลักสุขาภิบาล และไม่ก่อให้เกิดผลกระทบต่อคุณภาพสิ่งแวดล้อม	กำจัดกากไขมันอย่างสม่ำเสมอ ยังไม่ก่อให้เกิดผลกระทบต่อคุณภาพสิ่งแวดล้อม	-	ภาพที่ 4-10

2. จัดให้มีภาชนะรองรับมูลฝอยที่เกิดขึ้นอย่างเพียงพอ <ul style="list-style-type: none"> - บริเวณห้องพัก จัดให้มีถังรวบรวมมูลฝอยขนาด 5 ลิตรซึ่งมีฝาปิดมิดชิด ห้องพักละ 2 ถังวางไว้ที่ห้องนอน 1 ถังและห้องน้ำ 1 ถัง - บริเวณพื้นที่ดำเนินกิจกรรมนอกเหนือจากส่วนของห้องพัก เช่น ห้องอาหาร ห้องออกกำลังกาย สระว่ายน้ำ ห้องโถง ห้องสำนักงาน เป็นต้น จัดให้มีถังรวบรวมมูลฝอยขนาด 20 ลิตร แยกเป็นถังรวบรวมมูลฝอยเปียกและถังรวบรวมมูลฝอยแห้ง ไว้บริการตามความเหมาะสม - บริเวณห้องครัว จัดให้มีถังรวบรวมมูลฝอยขนาด 100 ลิตร โดยด้านในมีถุงพลาสติกสีดำสวมอยู่ แยกเป็นถังรวบรวมมูลฝอยเปียก และถังรวบรวมมูลฝอยแห้ง - จัดให้มีห้องพักมูลฝอยรวม ซึ่ง แบ่งเป็นห้องพักมูลฝอยเปียก และห้อง 	<p>มีภาชนะรองรับมูลฝอยไว้ที่ห้องพักแต่ละห้องไว้แล้ว</p> <p>มีการวางถังรองรับมูลฝอยไว้ตามห้องอาหาร ห้องออกกำลังกาย ห้องน้ำ ห้องสำนักงาน</p> <p>มีถังขนาด 100 ลิตรไว้ที่ห้องครัวและมีถุงดำสวมอยู่</p> <p>มีห้องพักมูลฝอยรวมไว้แล้วแบ่งเป็นห้องพักมูลฝอยเปียกและแห้ง</p>	-	ภาพที่ 4-10

เงื่อนไขตามมาตรการป้องกันและแก้ไขผลกระทบสิ่งแวดล้อม	ผลการปฏิบัติตามมาตรการ	ปัญหา อุปสรรค และข้อเสนอแนะ	เอกสารอ้างอิง
มาตรการติดตามตรวจสอบผลกระทบสิ่งแวดล้อม <ul style="list-style-type: none"> - จัดทำสรุปบันทึกข้อมูล ชนิด ประเภท และปริมาณของมูลฝอยที่ส่งกำจัด เพื่อนำมาใช้เป็นฐานข้อมูลในการปรับปรุงระบบการจัดการมูลฝอยของโครงการ - จัดให้มีเจ้าหน้าที่คอยตรวจสอบสภาพถังรองรับมูลฝอยและห้องพักมูลฝอย รวมสัปดาห์ละ 1 ครั้ง 	<p>ปัจจุบันปริมาณมูลฝอยลดลง เนื่องจากการรณรงค์ในการคัดแยก มูลฝอยอย่างสม่ำเสมอ</p> <p>สภาพถังรองรับมูลฝอยอยู่ในสภาพดี</p>	-	ภาพที่ 4-10

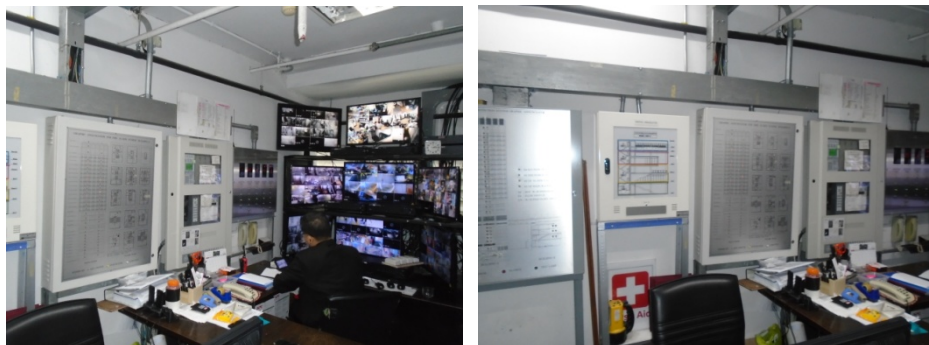
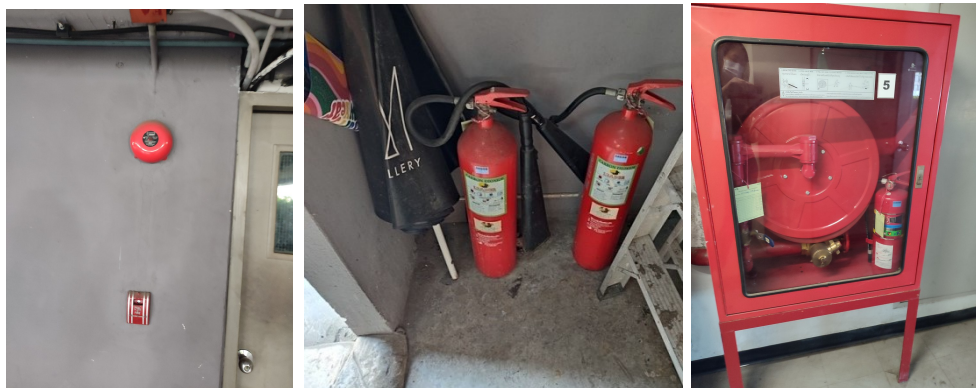
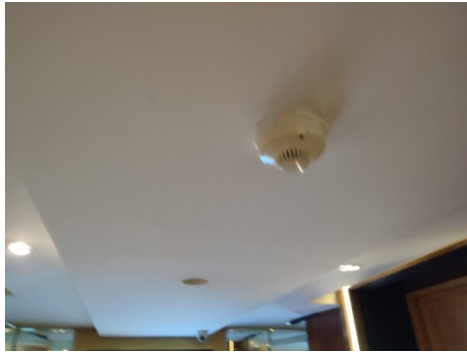
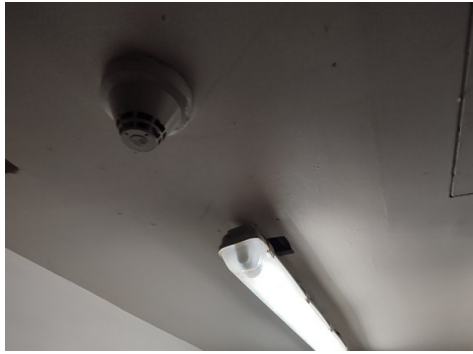
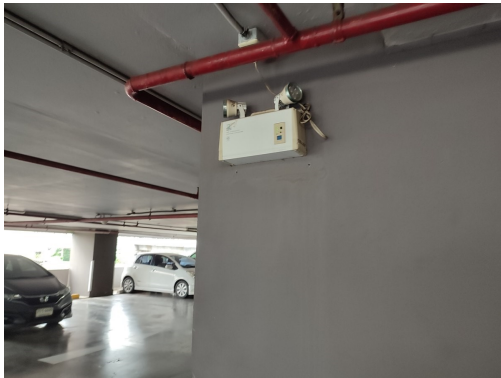
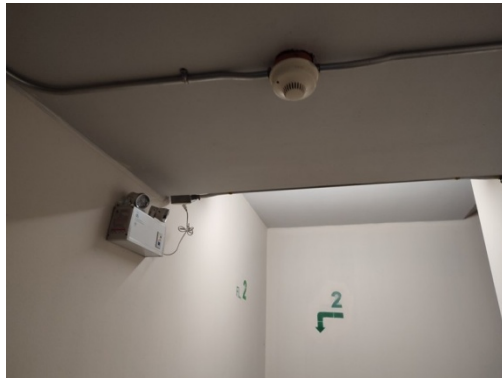
ภาพที่ 4-12 ระบบป้องกันอัคคีภัย

เงื่อนไขตามมาตรการป้องกันและแก้ไขผลกระทบสิ่งแวดล้อม	ผลการปฏิบัติตามมาตรการ	ปัญหา อุปสรรค และข้อเสนอแนะ	เอกสารอ้างอิง
3.7 ระบบป้องกันอัคคีภัย 1. จัดให้มีระบบป้องกันอัคคีภัยอย่างเพียงพอ และครอบคลุมทั่วบริเวณพื้นที่โครงการ การติดตั้งระบบป้องกันอัคคีภัยดังกล่าวจะต้องเป็นไปตามหลักเกณฑ์และสอดคล้องกับกฎหมายที่เกี่ยวข้อง เพื่อให้มั่นใจได้ว่าระบบจะสามารถทำหน้าที่ป้องกันและระงับเหตุอัคคีภัยได้อย่างมีประสิทธิภาพ	มีระบบป้องกันอัคคีภัยของโครงการได้แก่ เครื่องตรวจจับควัน เครื่องแจ้งเหตุเพลิงไหม้ด้วยมือถึง โทรศัพท์ฉุกเฉิน เครื่องตรวจจับความร้อน เป็นต้นซึ่งตรวจสอบแล้วเป็นประจำทุกเดือนและสามารถใช้งานได้ปกติ	ระบบแจ้งเหตุอัคคีภัยจะส่งสัญญาณแจ้งเหตุไปยังห้องควบคุมรับส่งสัญญาณแจ้งเหตุไปยังห้องควบคุมที่ชั้นที่ 8	ภาพที่ 4-12

2. ติดตั้งระบบสัญญาณแจ้งเหตุเพลิงไหม้ ซึ่งประกอบด้วย ระบบควบคุมการแจ้งเหตุเพลิงไหม้ อุปกรณ์แจ้งเหตุตรวจจับสัญญาณ และระบบเตือนภัย	ติดตั้งระบบสัญญาณแจ้งเหตุเพลิงไหม้ไว้แล้ว	-	ภาพที่ 4-12

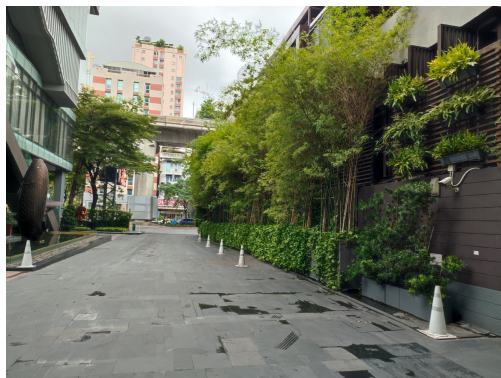
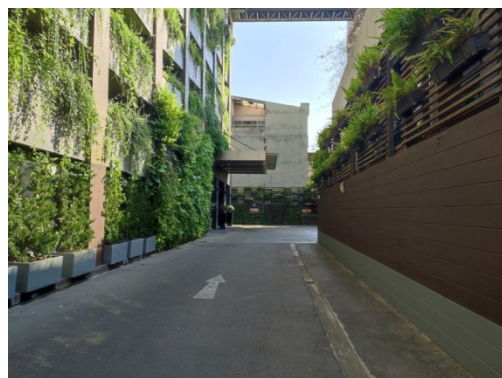
ภาพที่ 4-13 ถนนโดยรอบโครงการ

9. ดูแลถนนและลานจอดรถในโครงการให้มีสภาพดี ไม่ชำรุด และสะอาดเรียบร้อยมีการเก็บกวาดเป็นประจำทุกวัน เพื่อป้องกันไม่ให้เกิดการกระจายตัวของฝุ่นเมื่อมีการใช้ถนน	ถนนและลานจอดรถสมบูรณ์ไม่ชำรุด	-	ภาพที่ 4-13
ผลกระทบด้านกลิ่น

3.5 ระบบระบายอากาศ <ol style="list-style-type: none"> 1. ติดตั้งระบบระบายอากาศให้มีอัตราการระบายอากาศตามหลักเกณฑ์ที่กำหนดไว้ในกฎกระทรวงฉบับที่ 33 (พ.ศ.2535) และกฎกระทรวงฉบับที่ 50 (พ.ศ.2540) ออกตามความในพระราชบัญญัติควบคุมอาคาร พ.ศ.2522 และข้อบัญญัติ กรุงเทพมหานคร เรื่องควบคุมอาคาร พ.ศ.2544 	ติดตั้งระบบระบายอากาศไว้ตามกำหนดกฎหมายต่าง ๆ อย่างเคร่งครัด	-	-
<ol style="list-style-type: none"> 2. ตรวจสอบและบำรุงรักษาระบบระบายอากาศให้อยู่ในสภาพดี และสามารถทำงานได้อย่างมีประสิทธิภาพ 	บำรุงรักษาไว้ให้อยู่ในสภาพดีอยู่เสมอ ทำความสะอาดระบบปรับอากาศ	-	ภาพที่ 4-34
<ol style="list-style-type: none"> 3. ควบคุมไม่ให้มีการก่อสร้างสิ่งปลูกสร้างอื่น ๆ ในระยะดำเนินการโครงการเพิ่มเติม เพื่อให้มีระยะถอยร่นของอาคารจากแนวที่ดินเป็นไปตามที่ได้มีการออกแบบไว้ 	ไม่มีสิ่งปลูกสร้างอื่นในระยะถอยร่นของโครงการ เป็นพื้นที่ทางวิ่งรถ	-	ภาพที่ 4-13

4. จัดให้มีถนนรอบพื้นที่อาคารโรงแรมกว้างอย่างน้อย 6 เมตร สำหรับให้รถดับเพลิงเข้าออกได้โดยสะดวก	มีถนนรอบพื้นที่อาคาร 6 เมตร รถดับเพลิงสามารถผ่านเข้า-ออกได้สะดวก	-	ภาพที่ 4-13

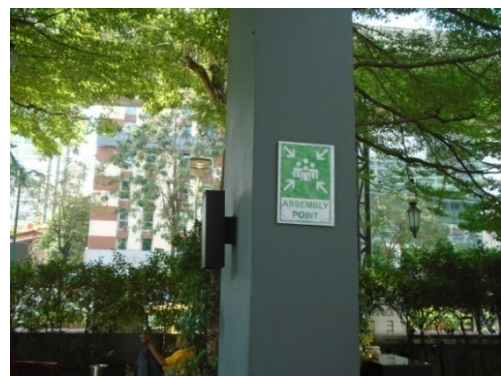
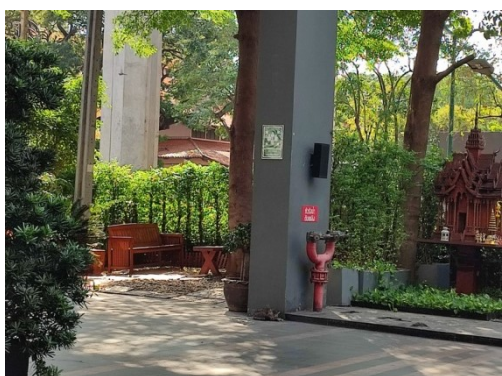
ภาพที่ 4-14 ป้ายจุดรวมพลของโครงการ

6. กำหนดจุดรวมพลภายนอกอาคารอยู่บริเวณด้านหน้าอาคารสำนักงานใกล้กับทางเข้า-ออกถนนพญาไท มีพื้นที่ประมาณ 159 ตารางเมตร ซึ่งสามารถรองรับจำนวนผู้พักและพนักงานโรงแรมได้อย่างเพียงพอ	มีจุดรวมพลของโครงการอยู่บริเวณด้านหน้าติดกับทางเข้า-ออกโครงการไว้แล้ว และมีความสามารถรองรับคนได้อย่างเพียงพอจากการซ้อมอพยพของโครงการ	-	ภาพที่ 4-14

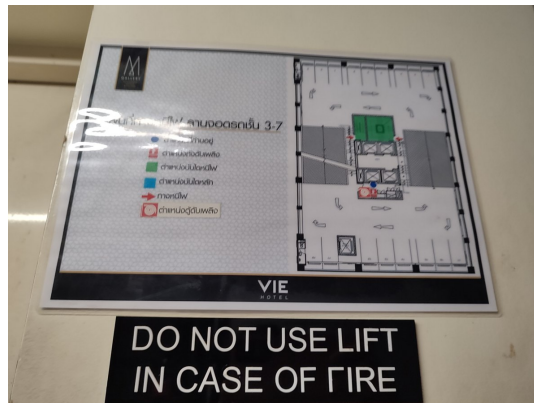
ภาพที่ 4-15 ป้ายแผนผังแสดงตำแหน่งของอุปกรณ์ดับเพลิงและเส้นทางหนีไฟ

7. จัดให้มีพื้นที่หนีไฟทางอากาศบริเวณชั้นดาดฟ้าของอาคารโรงแรม	มีพื้นที่หนีไฟทางอากาศที่ชั้นดาดฟ้าไว้แล้ว	-	-
8. จัดเตรียมป้ายแสดงข้อปฏิบัติเมื่อเกิดเหตุเพลิงไหม้ หมายเลขโทรศัพท์ในการแจ้งเหตุเพลิงไหม้ แผนผังแสดงตำแหน่งของอุปกรณ์ดับเพลิง บันไดหนีไฟ เส้นทางอพยพ และจุดรวมพล ในแต่ละชั้น และในห้องพักให้สามารถสังเกตเห็นได้ง่ายและชัดเจน	มีป้ายแสดงหมายเลขโทรศัพท์ฉุกเฉินไว้แล้ว และมีภาพแผนผังตำแหน่งอุปกรณ์ดับเพลิงและเส้นทางอพยพไว้แล้ว	-	ภาพที่ 4-15

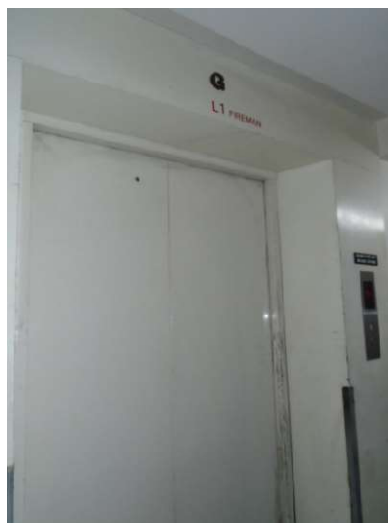
ภาพที่ 4-16 ลิฟต์ดับเพลิงจำนวน 1 ชุด

13. จัดให้มีลิฟต์ดับเพลิงสำหรับอาคารโรงแรมจำนวน 1 ชุดและใช้เป็นลิฟต์บริการ ในภาวะปกติ	มีลิฟต์ดับเพลิงสำหรับใช้ช่วงการดับเพลิงของโครงการไว้แล้วจำนวน 1 ชุด	-	ภาพที่ 4-16

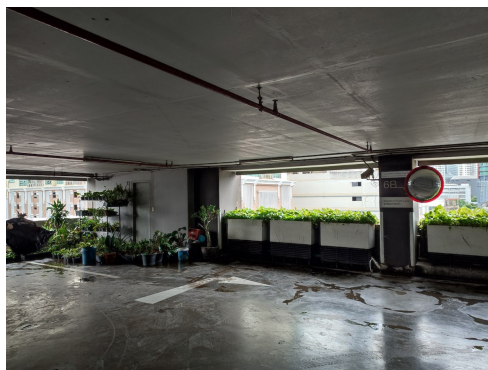
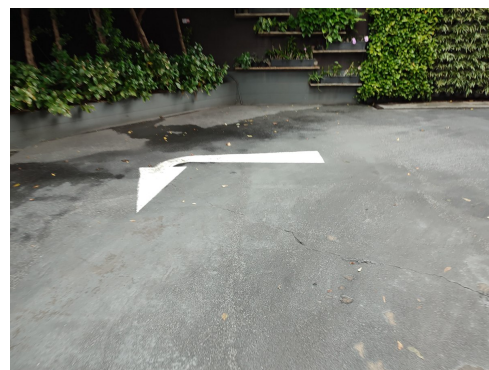
ภาพที่ 4-20 ลูกศรการเดินรถ

<ol style="list-style-type: none"> 4. ระบบถนนทางเข้า-ออกโครงการจะเดินรถแบบสวนทางกัน มีการแบ่งช่องจราจรออกเป็นสองช่องแยกจากกันอย่างชัดเจน แต่ละช่องมีความกว้าง 3 เมตร ซึ่งจะทำให้การบริหารการจราจรบริเวณทางเข้า-ออกโดยเจ้าหน้าที่จะควบคุมให้พาหนะที่ต้องการเดินทางเข้าสู่โครงการเข้าได้สะดวกตลอดเวลาแต่ในช่วงที่ออกจากโครงการ 	เป็นแบบ One-Way มีลูกศรแบ่งช่องจราจรไว้อย่างชัดเจน และมีเจ้าหน้าที่คอยควบคุมไว้แล้วเส้นทางตรงไปสู่ทางเข้าออกเป็นการเดินรถแบบสองทิศทาง	-	ภาพที่ 4-20

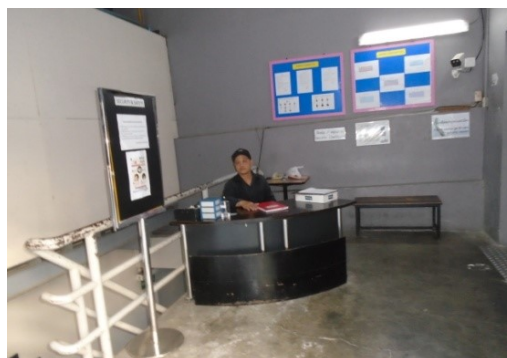
ภาพที่ 4-21 จุดรับส่งบัตรการเข้าออกโครงการ

7. มีป้ายยามหรือจุดรับส่งบัตรตั้งอยู่ใกล้กับทางเข้า-ออกโครงการ และจัดให้มีเจ้าหน้าที่คอยดูแลและอำนวยความสะดวกในการเข้า-ออกพื้นที่โครงการ	มีจุดรับส่งบัตรอยู่บริเวณด้านในอาคาร	-	ภาพที่ 4-21

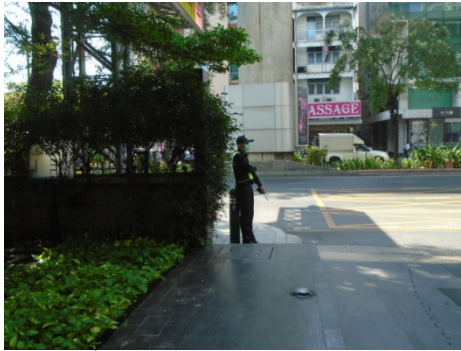
ภาพที่ 4-22 เจ้าหน้าที่รักษาความปลอดภัยดูแลบริเวณทางเข้า-ออกโครงการ

2. ปฏิบัติตามมาตรการลดผลกระทบสิ่งแวดล้อมในระยะเปิดดำเนินการในประเด็นหัวข้ออื่น ๆ ที่นำเสนอโดยเฉพาะมาตรการลดผลกระทบด้านการจราจร เพื่อเป็นการป้องกันและลดผลกระทบอันอาจเกิดขึ้นต่อพื้นที่ใกล้เคียง	ปฏิบัติตามมาตรการลดผลกระทบในระยะเปิดดำเนินการไว้แล้ว โดยเฉพาะด้านการจราจร ซึ่งมีเจ้าหน้าที่คอยดูแลบริเวณทางเข้าออกไว้ตลอดเวลา	-	ภาพที่ 4-22

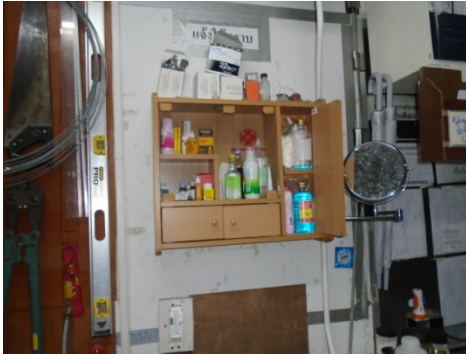
ภาพที่ 4-23 ตู้ยาสามัญประจำโครงการติดตั้งไว้ที่สำนักงาน

2. จัดทำตุ๋ยาสามัญประจำบ้านไว้บริเวณส่วนประชาสัมพันธ์ต้อนรับหรือสำนักงานโครงการ กรณีผู้เข้าพักหรือพนักงานมีอาการเจ็บป่วยทั่วไป	มีตุ๋ยาสามัญประจำบ้านไว้บริเวณสำนักงานโครงการ	-	ภาพที่ 4-23

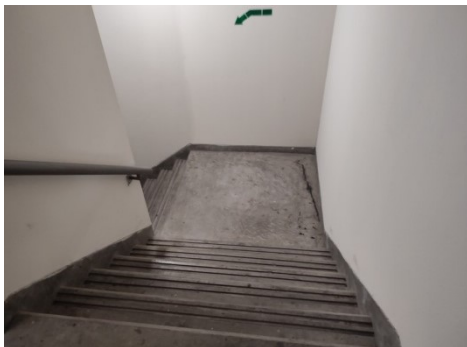
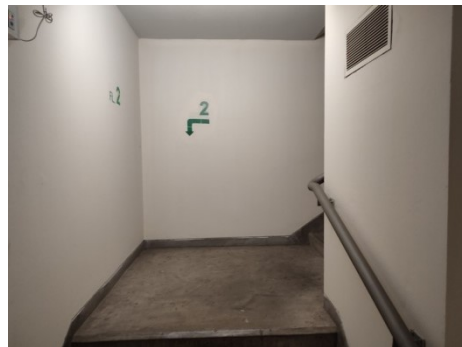
ภาพที่ 4-32 บันไดหนีไฟ

5. จัดให้มีบันไดหนีไฟทำจากวัสดุทนไฟ โดยการออกแบบบันไดหนีไฟจะเป็นไปตามหลักเกณฑ์ที่กำหนดไว้ในกฎหมายที่เกี่ยวข้อง โดยบันไดหนีไฟที่จัดเตรียมไว้สามารถอพยพคนออกนอกอาคารได้ภายในเวลา 1 ชั่วโมง	มีบันไดหนีไฟเป็นไปตามหลักเกณฑ์ตามกฎหมายไว้แล้ว	-	ภาพที่ 4-32

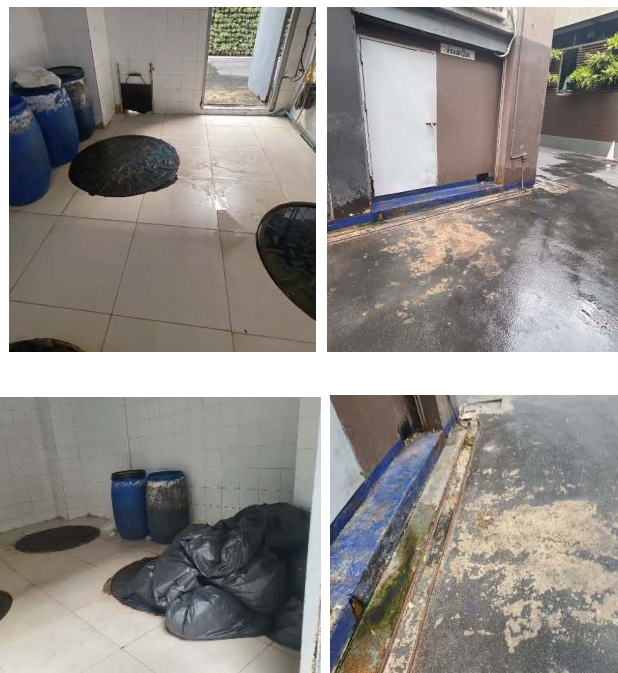
ภาพที่ 4-35 ล้างทำความสะอาดห้องพักมูลฝอย

เงื่อนไขตามมาตรการป้องกันและแก้ไขผลกระทบสิ่งแวดล้อม	ผลการปฏิบัติตามมาตรการ	ปัญหา อุปสรรค และข้อเสนอแนะ	เอกสารอ้างอิง
<p>ห้องพักมูลฝอยแห้งขนาด กว้าง 3.00 เมตร ยาว 4.15 เมตร และสูง 2.60 เมตร และมีปริมาตรกักเก็บรวมเท่ากับ 32.37 ตารางเมตร ไว้ที่บริเวณชั้นล่างของอาคาร ซึ่งมีการติดตั้งเครื่องปรับอากาศ และพัดลมระบายอากาศเพื่อลดอัตราการย่อยสลายของมูลฝอยและควบคุมกลิ่น</p> <p>ห้องพักมูลฝอยรวม สามารถเก็บมูลฝอยที่เกิดขึ้นจากโครงการทั้งหมดได้มากกว่า 3 วัน</p> <p>- ใช้กระเบื้องปูพื้นและผนังของห้องพักมูลฝอยรวมเพื่อความสะดวกในการล้างทำความสะอาดรวมทั้งจัดให้มีรางระบายน้ำโดยรอบ</p>	มีกระเบื้องปูพื้นและรางระบายน้ำโดยรอบ ล้างทำความสะอาดสม่ำเสมอ	-	- ภาพที่ 4-35

5. จัดให้มีเจ้าหน้าที่ดูแลความสะดวกของห้องพักมูลฝอยรวม และอุปกรณ์ต่าง ๆ โดยจัดให้มีการล้างทำความสะอาดอย่างน้อยสัปดาห์ละ 1 ครั้ง	ให้เจ้าหน้าที่ล้างทำความสะอาดห้องพักมูลฝอยทุกวัน	-	ภาพที่ 4-35

6. จัดให้มีระบบรวบรวมน้ำชะมูลฝอยและน้ำจากการล้างทำความสะอาดห้องพักมูลฝอยรวมไปบำบัดที่ระบบบำบัดน้ำเสียของโครงการ	รวบรวมน้ำชะมูลฝอยที่วางในห้องพักมูลฝอยรวม ระบายลงไปรวมกับการบำบัดน้ำเสียที่ระบบบำบัดน้ำเสียรวม	-	ภาพที่ 4-35

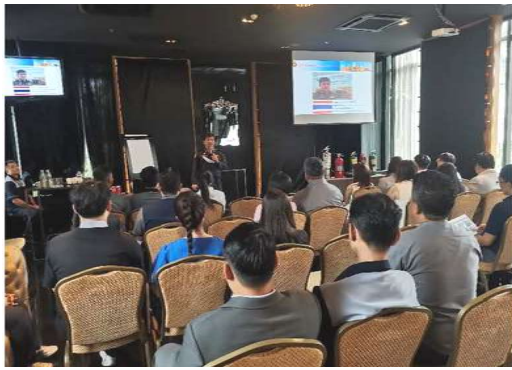
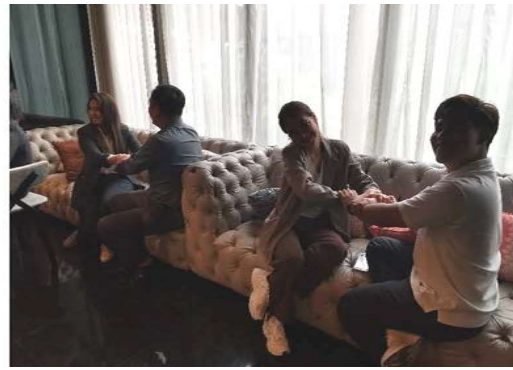
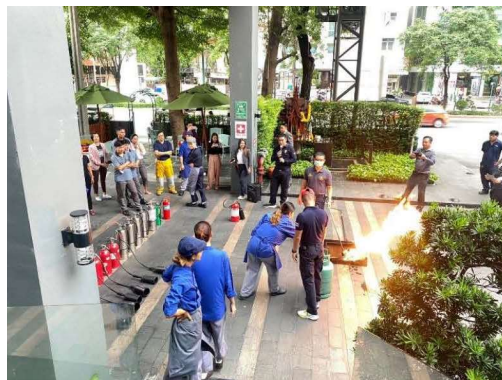
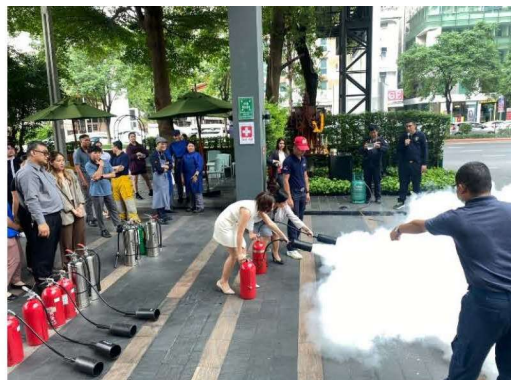
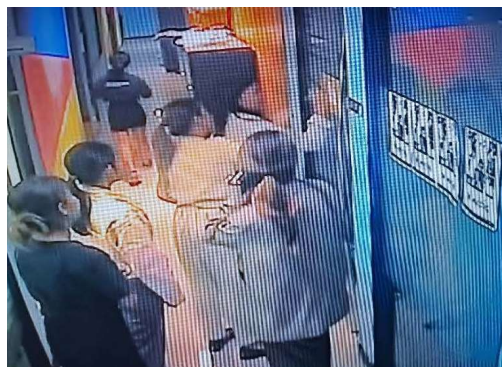
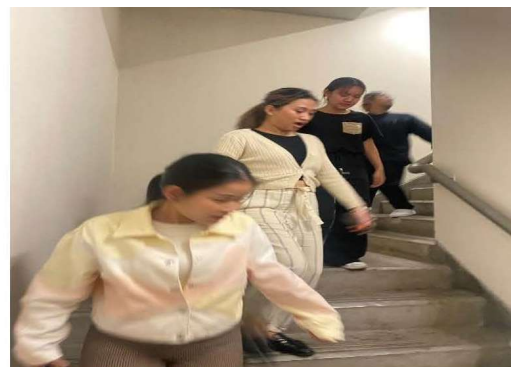
ภาพที่ 4-36 ซ้อมดับเพลิงและซ้อมอพยพหนีไฟประจำปี 2566

เงื่อนไขตามมาตรการป้องกันและแก้ไขผลกระทบสิ่งแวดล้อม	ผลการปฏิบัติตามมาตรการ	ปัญหา อุปสรรค และข้อเสนอแนะ	เอกสารอ้างอิง
9. จัดให้มีแผนปฏิบัติการขณะเกิดเหตุเพลิงไหม้ ขั้นตอนการปฏิบัติขณะเกิดเหตุเพลิงไหม้และแผนการอพยพคนออกจากอาคาร	มีแผนปฏิบัติงานไว้แล้ว มีการซ้อมอพยพหนีไฟของโครงการปี 2566	-	ภาพที่ 4-36

10. จัดให้มีทีมปฏิบัติการขณะเกิดเพลิงไหม้ ซึ่งประกอบด้วย ผู้อำนวยการดับเพลิง ผู้ช่วยผู้อำนวยการดับเพลิง ทีมผจญเพลิง ทีมอพยพเคลื่อนย้าย ทีมรักษาความปลอดภัย และทีมปฐมพยาบาล โดยกำหนดหน้าที่ความรับผิดชอบของทีมปฏิบัติการดังกล่าวอย่างชัดเจนและเหมาะสม	จัดทีมงานขณะเกิดเพลิงไหม้ไว้แล้ว	-	ภาพที่ 4-36

11. อบรมความรู้เบื้องต้นเกี่ยวกับการป้องกันอัคคีภัยให้กับพนักงานของโรงแรม ทั้งนี้ การอบรมดังกล่าว จะมีการชี้แจงรายละเอียดเกี่ยวกับสังเกตควันไฟ การแยกประเภทของเพลิง การดับไฟ โดยใช้อุปกรณ์ดับเพลิงชนิดต่าง ๆ รวมทั้งข้อปฏิบัติเมื่อเกิดเหตุเพลิงไหม้	มีความรู้เบื้องต้นเกี่ยวกับการป้องกันอัคคีภัยและการดับเพลิงจากการซ้อมอพยพหนีไฟของโครงการ	-	ภาพที่ 4-36

12. จัดให้มีการฝึกซ้อมผจญเพลิง และการซ้อมหนีไฟ ให้กับพนักงานของโรงแรมและประชาสัมพันธุ์ให้ผู้เข้าร่วมทำการฝึกซ้อม ในระหว่างการฝึกซ้อมจะมีการชี้แจงถึงขั้นตอนในการปฏิบัติเมื่อเกิดเหตุเพลิงไหม้ รวมทั้งสาธิตการใช้อุปกรณ์ดับเพลิงต่าง ๆ ที่มีอยู่ เพื่อให้มีความคุ้นเคยกับอุปกรณ์ดังกล่าว เมื่อเกิดเหตุเพลิงไหม้ขึ้นจะได้ไม่ตกใจหรือตื่นกลัวและสามารถใช้อุปกรณ์เหล่านั้นได้อย่างถูกต้องและมีประสิทธิภาพ	จัดให้มีการซ้อมปี 2566ไว้แล้ว	-	ภาพที่ 4-36

เงื่อนไขตามมาตรการป้องกันและแก้ไขผลกระทบสิ่งแวดล้อม	ผลการปฏิบัติตามมาตรการ	ปัญหา อุปสรรค และข้อเสนอแนะ	เอกสารอ้างอิง
<ul style="list-style-type: none"> - จัดตั้งทีมปฏิบัติการขณะเกิดเหตุเพลิงไหม้และตรวจสอบรายชื่อบุคคลในทีมให้เป็นปัจจุบันอยู่เสมอ - อบรมความรู้เบื้องต้นเกี่ยวกับการป้องกันอัคคีภัยกับพนักงานโรงแรมปีละ 1 ครั้ง - จัดให้มีการตรวจสอบระบบป้องกันอัคคีภัยและระดับดับเพลิงภายในอาคาร เดือนละ 1 ครั้งดังนี้ <ul style="list-style-type: none"> 1.ระบบสัญญาณเตือนเพลิงไหม้ อาทิ Alarm Bell ควรตรวจสอบให้อยู่ในสภาพที่สามารถใช้งานได้อยู่เสมอ 2.ทำการตรวจสอบตู้ดับเพลิง และเครื่องดับเพลิงแบบมือถือ และตรวจสอบระดับของผงเคมีในถังดับเพลิง 	<p>มีรายชื่อทีมในการปฏิบัติงานขณะเกิดเพลิงไหม้ไว้เป็นปัจจุบัน และติดบอร์ดประชาสัมพันธ์ของโครงการ</p> <p>มีการอบรมการป้องกันอัคคีภัยในช่วงซ้อมอพยพหนีไฟของโครงการเป็นประจำปี 2566</p> <p>ตรวจสอบเดือนละ 1 ครั้งพร้อมใช้งาน</p>	-	ภาพที่ 4-36

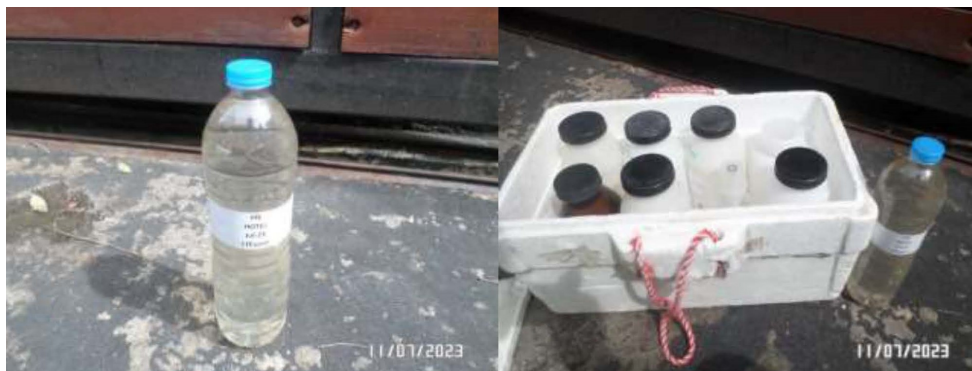
ภาพที่ 5 การเก็บตัวอย่างน้ำทิ้ง

10. จัดหามาตรการลดปริมาณน้ำใช้ เพื่อเป็นการประหยัดทรัพยากรน้ำ และลดปริมาณน้ำเสียที่ต้องการบำบัดและลดปริมาณน้ำทิ้ง โดยเลือกใช้สุขภัณฑ์รุ่นประหยัดน้ำ	ประหยัดน้ำใช้อย่างสม่ำเสมอ และมีสุขภัณฑ์ที่ประหยัดน้ำไว้แล้ว	-	-
มาตรการติดตามตรวจสอบผลกระทบสิ่งแวดล้อม - คุณภาพน้ำทิ้ง ตรวจสอบที่จุดระบายน้ำจากระบบบำบัดน้ำเสียลงสู่ท่อระบายน้ำของโครงการจำนวน 1 ตัวอย่าง - ดัชนีคุณภาพน้ำทิ้งที่ต้องติดตามตรวจสอบ <ul style="list-style-type: none"> ○ ค่าความเป็นกรด-ด่าง PH ○ อุณหภูมิ (Temperature) ○ ค่าบีโอดี BOD ○ ปริมาณสารแขวนลอย SS ○ ซัลไฟด์ (Sulfide) ○ Total Kjeldahl Nitrogen 	วิเคราะห์คุณภาพน้ำทิ้งเดือนละ 1 ครั้งในครั้งนี้อย่างน้อยเดือนกรกฎาคม ถึง ธันวาคม 2566 ตามดัชนีคุณภาพน้ำทิ้งที่กำหนดไว้	-	ภาพที่ 5
