ผลการดำเนินการตามมาตรการป้องกันและแก้ไขผลกระทบสิ่งแวดล้อม และ
มาตรการตรวจสอบผลกระทบสิ่งแวดล้อม

โครงการ โรงแรม พีช บลอดซ์

ระยะดำเนินการ ระหว่างเดือน กรกฎาคม – ธันวาคม 2566

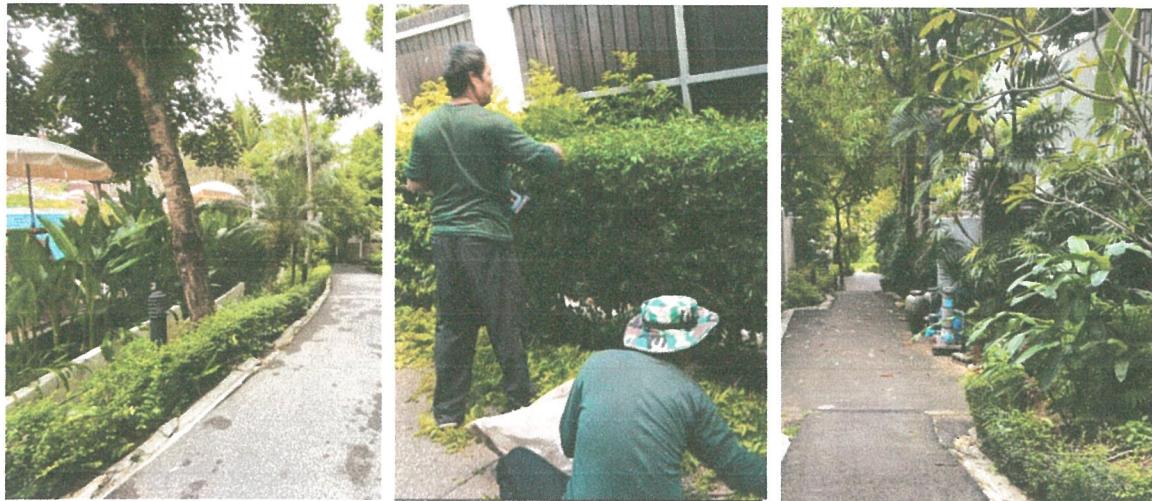
รูปภาพที่ 2.1 งานดูแลสวนและพื้นที่สีเขียว

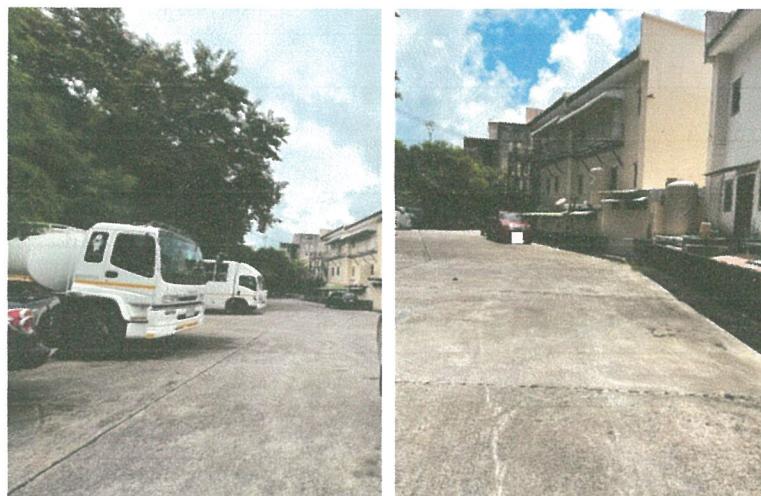
2.2 พื้นที่สำหรับจอดรถ

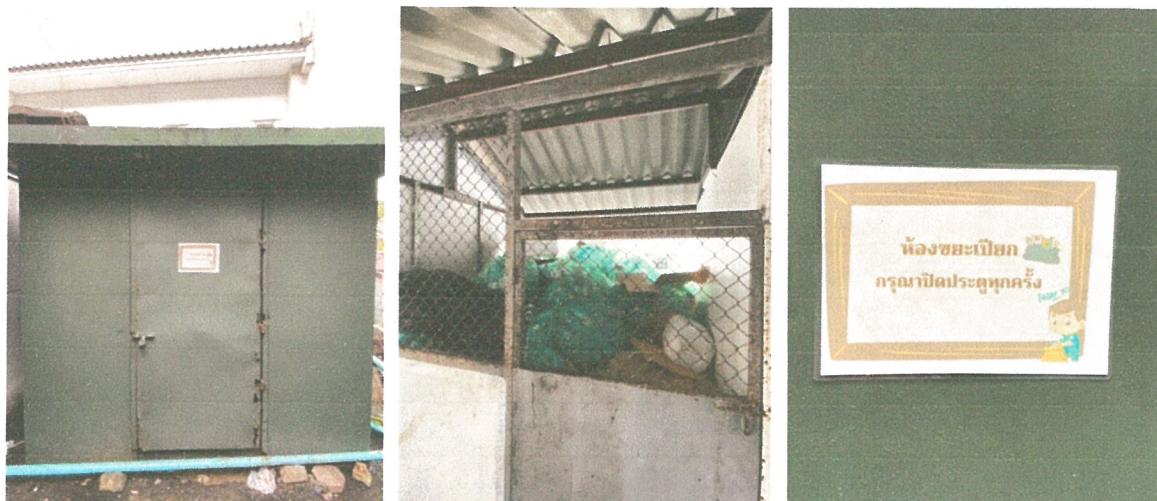
รูปภาพที่ 2.5 ห้องพักขยะรวม

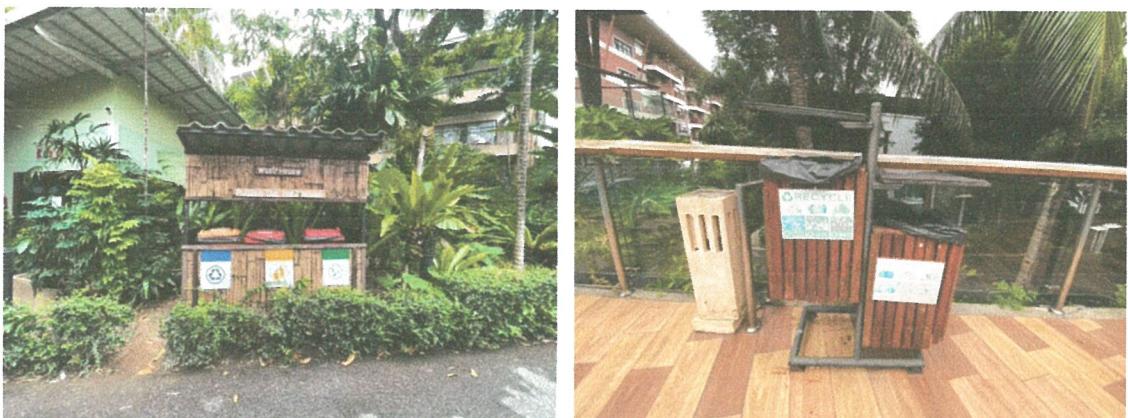
รูปภาพที่ 2.6 ถังรองรับขยะแยกประเภท

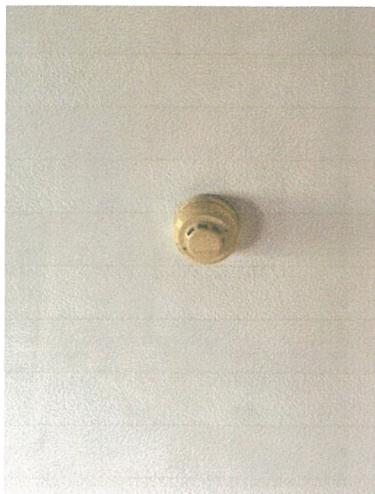
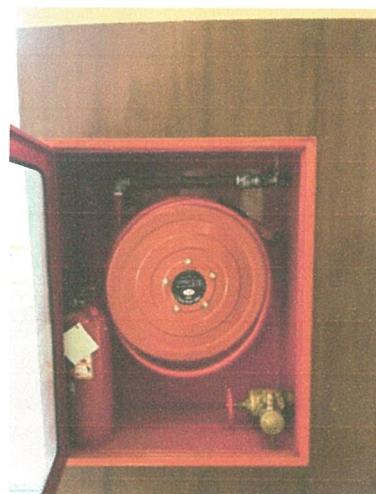
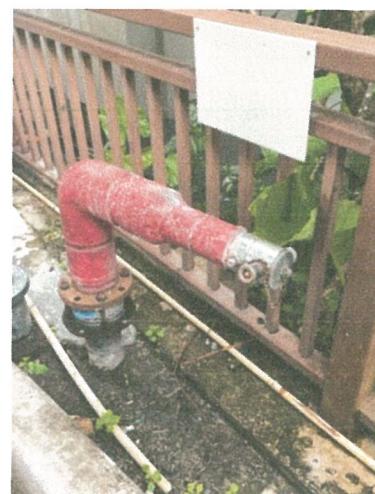
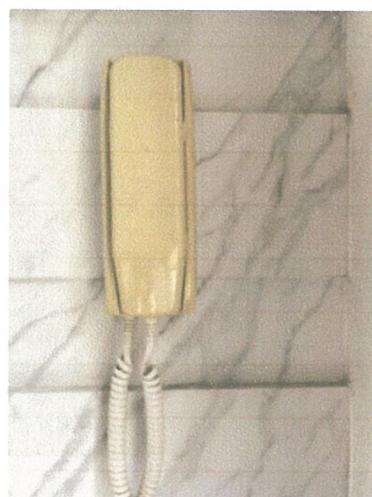
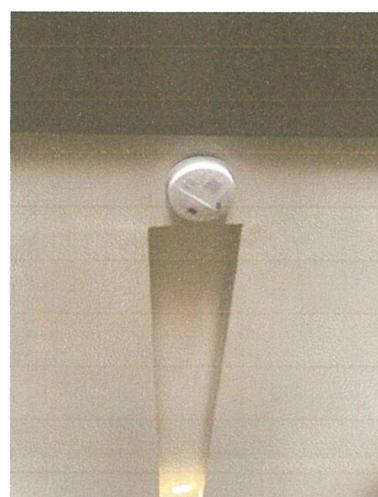
รูปภาพที่ 2.7 อุปกรณ์ป้องกันและแจ้งเตือนอัคคีภัย

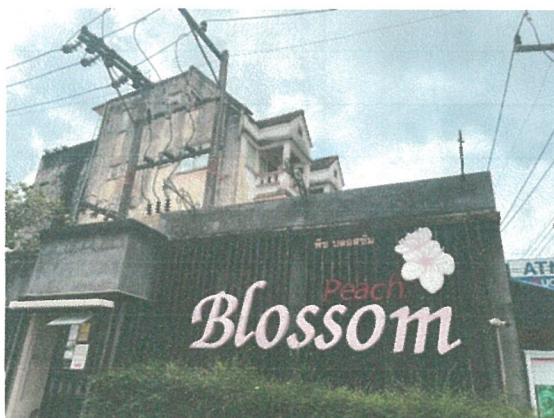
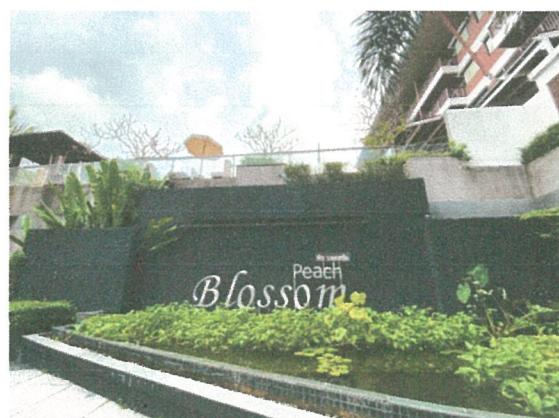
รูปภาพที่ 2.8 ป้ายโครงการ

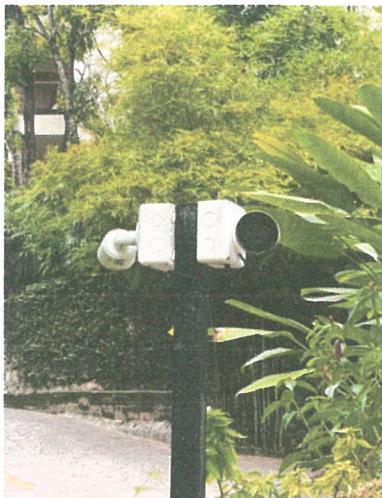
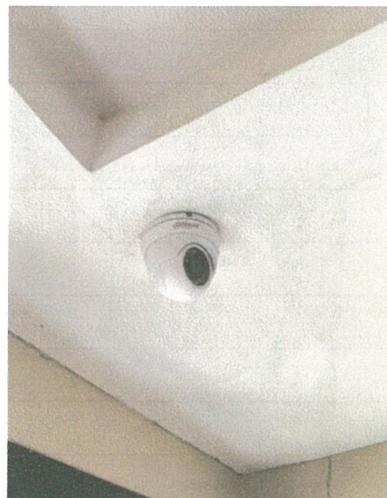
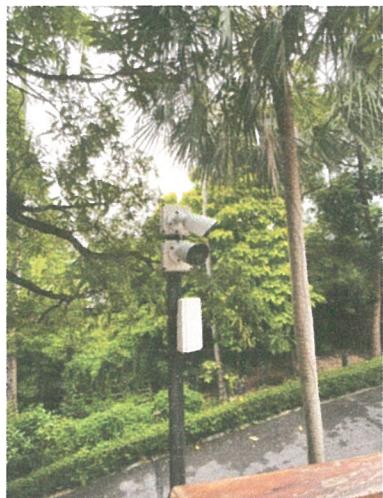
รูปภาพที่ 2.9 กล้องวงจรปิด

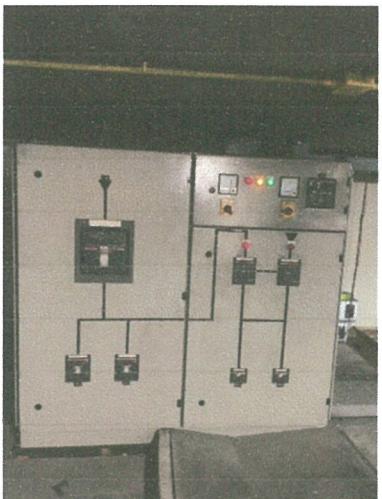
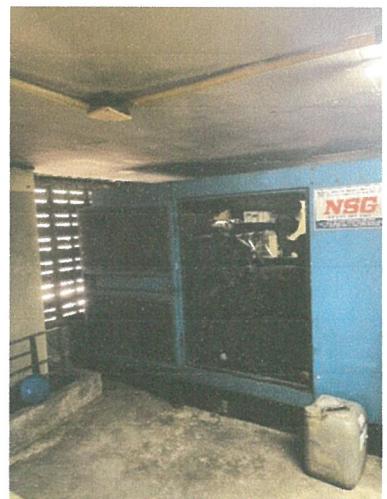
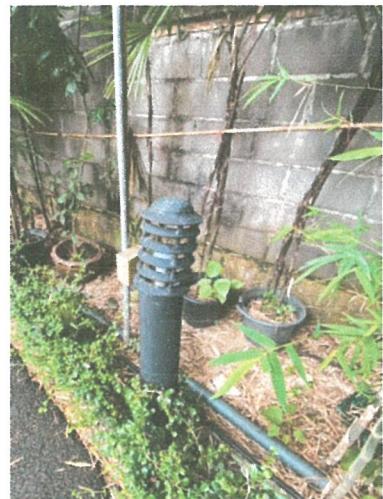
รูปภาพที่ 2.10 ตู้ควบคุมไฟฟ้า

รูปภาพที่ 2.11 เครื่องกำเนิดไฟฟ้า

รูปภาพที่ 2.12 ไฟฟ้าส่องสว่าง

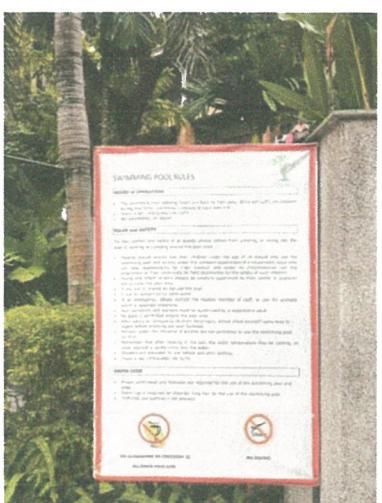
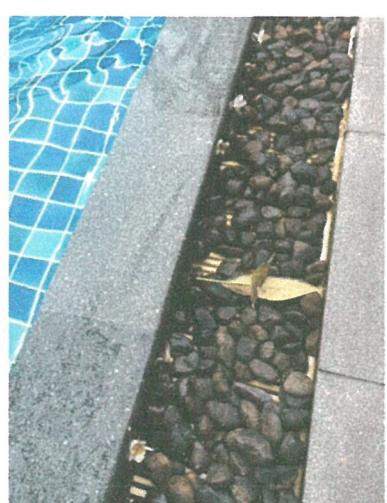
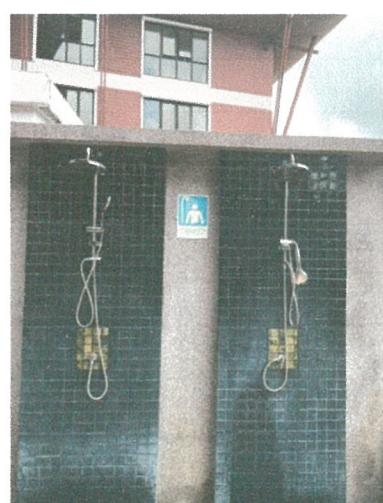
รูปภาพที่ 2.13 ข้อปฏิบัติที่ใช้สร่าวيان้ำ

รูปภาพที่ 2.14 ช่องน้ำล้นสร่าวيان้ำ

รูปภาพที่ 2.15 จุดชำระร่างกาย

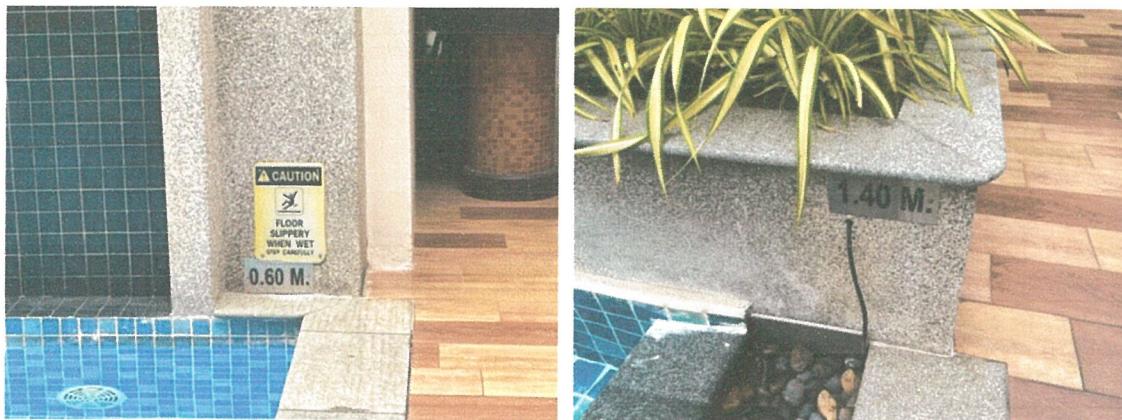
รูปภาพที่ 2.16 ป้ายบอกระดับความลึก

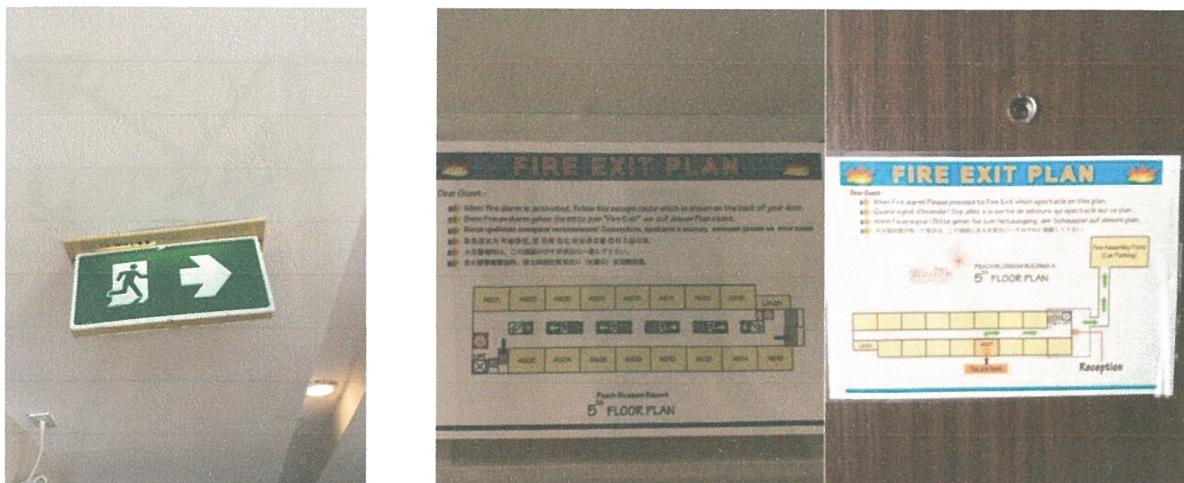
รูปภาพที่ 2.17 ป้ายทางหนีภัย

รูปภาพที่ 2.18 แผนผังหนีไฟ

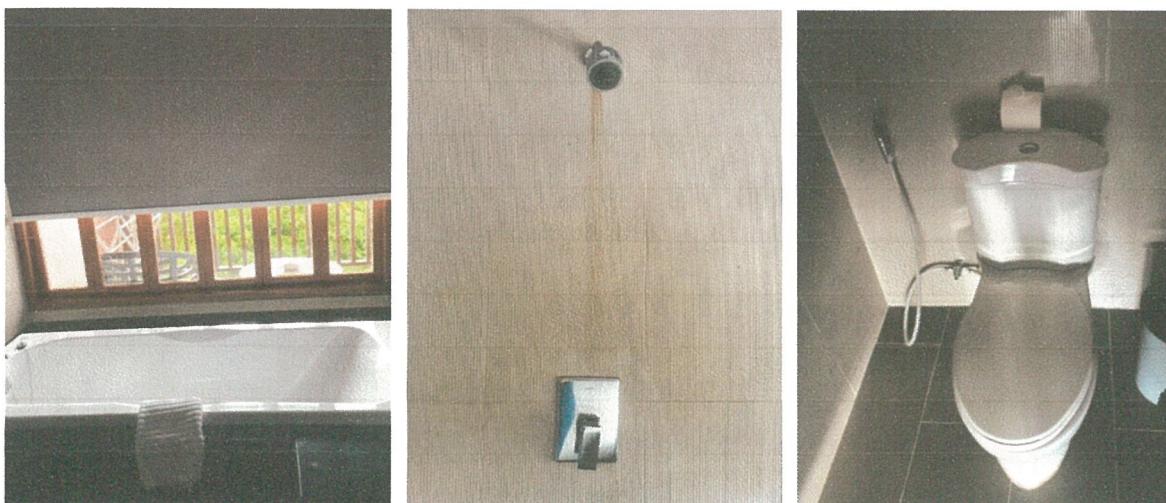
รูปภาพที่ 2.19 สุขภัณฑ์ประจำห้องน้ำ

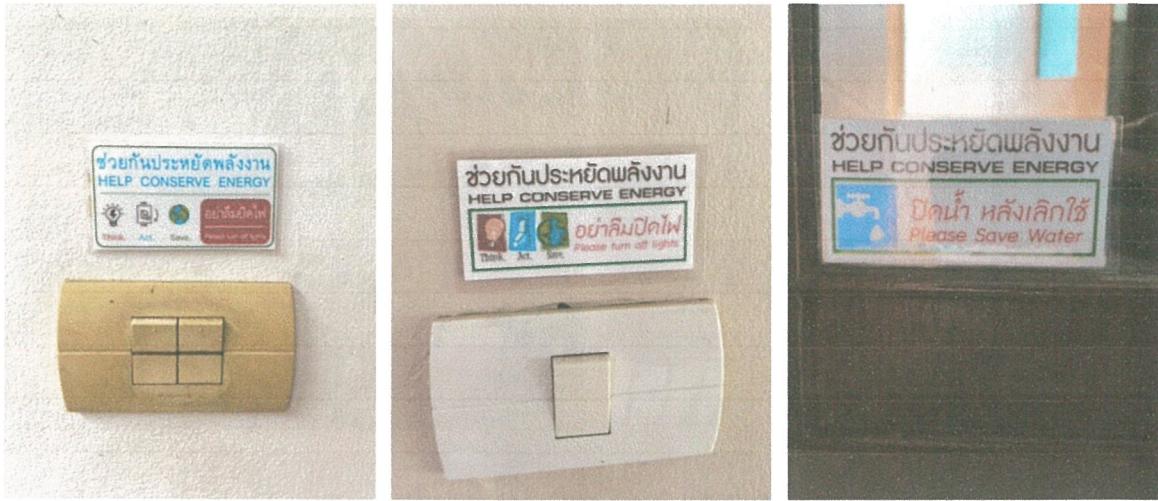
รูปภาพที่ 2.20 ป้ายรณรงค์ประหยัดพลังงาน

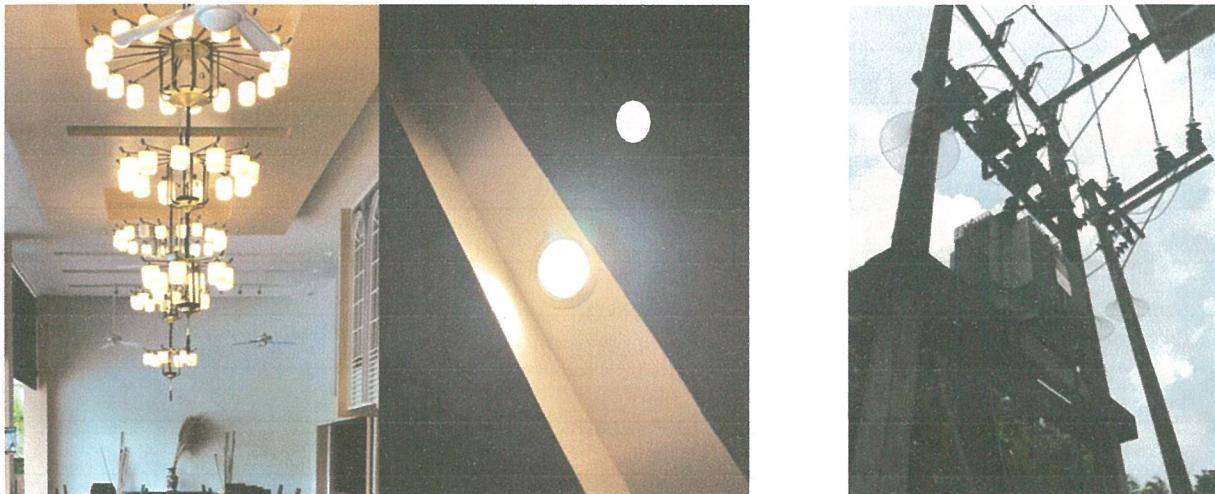
รูปภาพที่ 2.21 อุปกรณ์ไฟฟ้าประหยัดพลังงานประหยัดพลังงาน

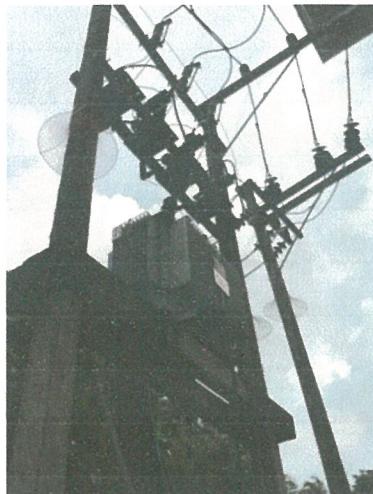
รูปภาพที่ 2.22 หม้อแปลงไฟฟ้า

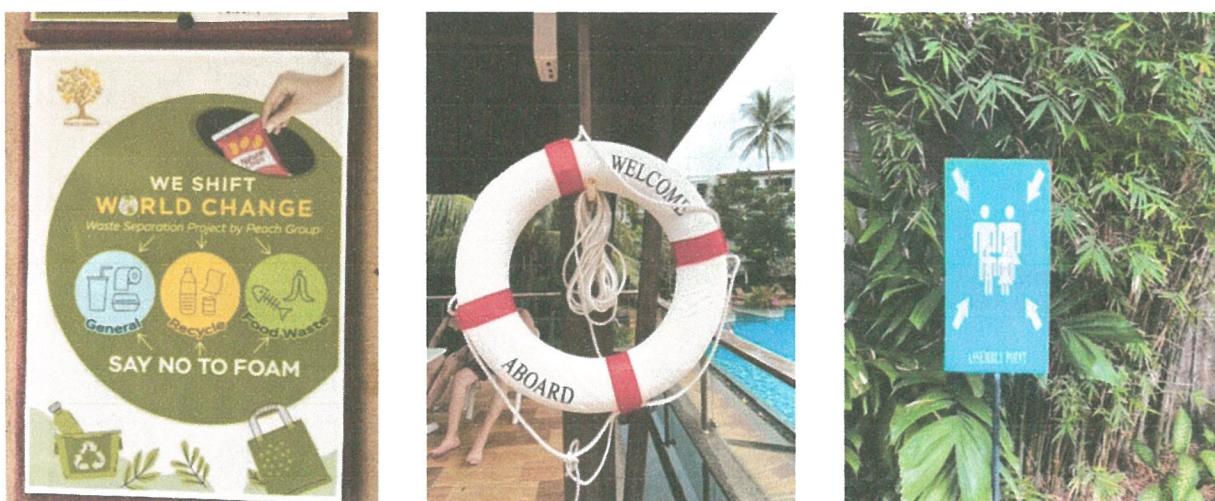
รูปภาพที่ 2.23 ป้ายรณรงค์คัดแยกขยะ

รูปภาพที่ 2.24 ห่วงยางชูชีพ

รูปภาพที่ 2.25 ป้ายจุดรวมพล

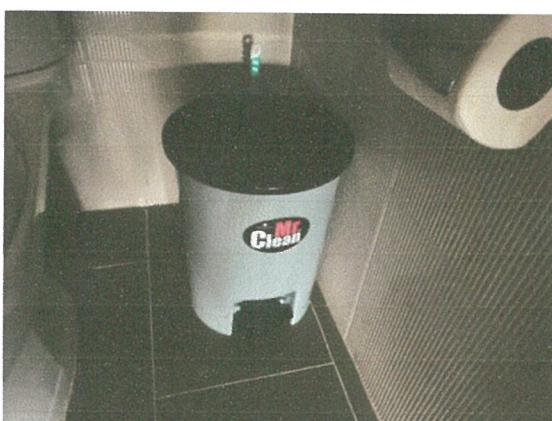
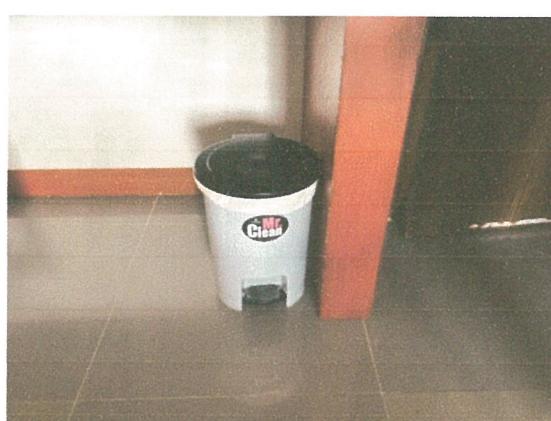
รูปภาพที่ 2.29 ถังขยะภายในโครงการ

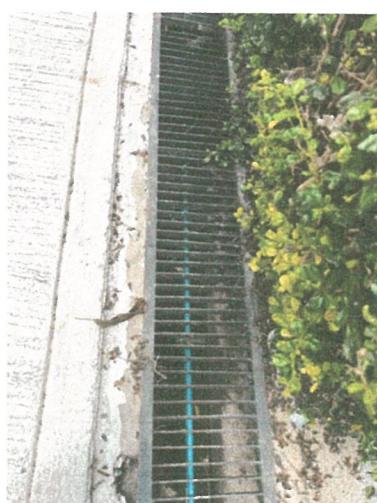
รูปภาพที่ 2.30 ร่างระบายน้ำ

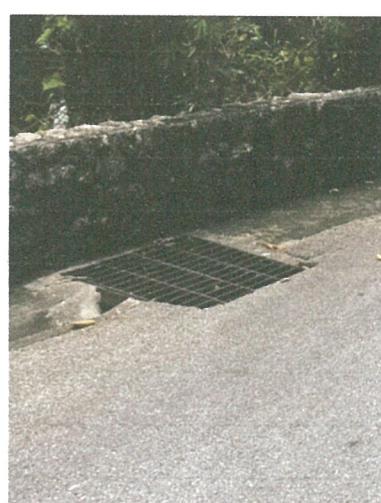
รูปภาพที่ 2.31 ท่อระบายน้ำ

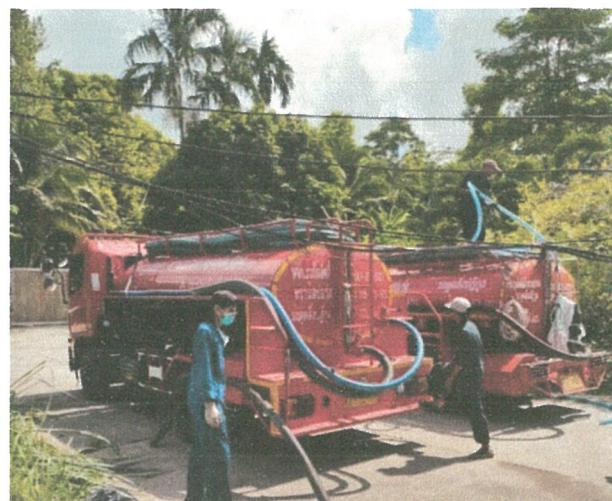
รูปภาพที่ 2.34 การสูบตະกอน

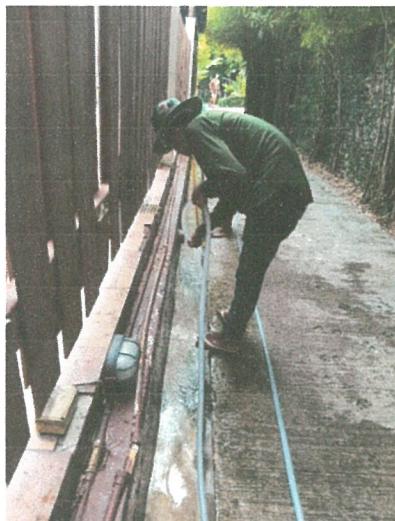
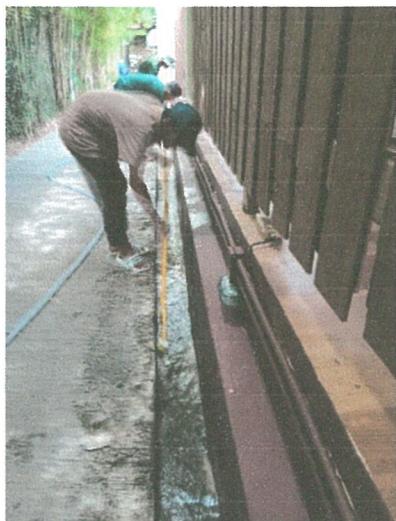
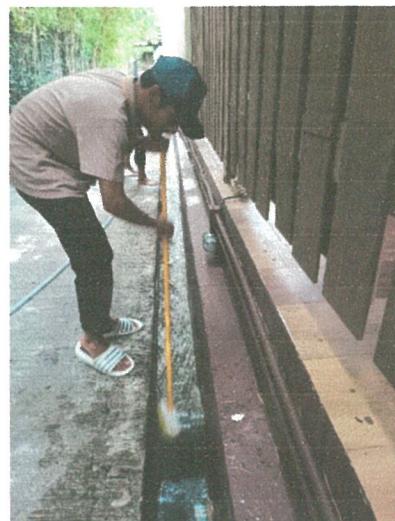
รูปภาพที่ 2.35 การขุดลอกตະกอน

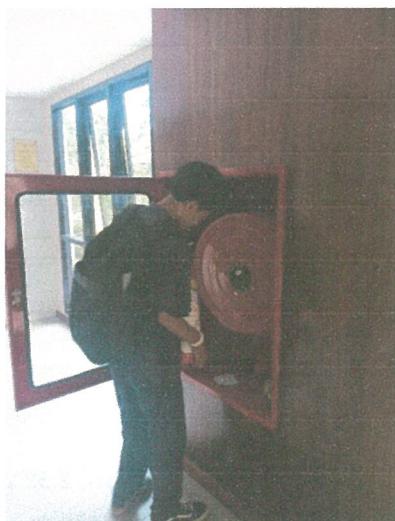
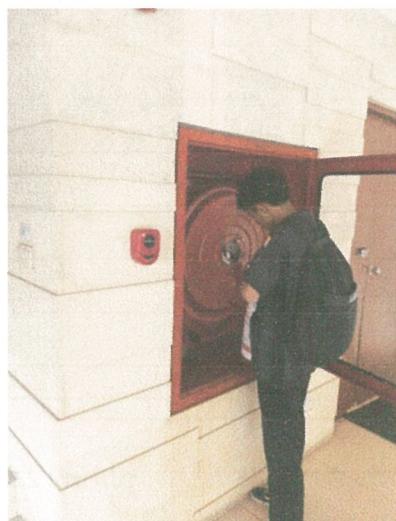
รูปภาพที่ 2.36 การตรวจสอบอุปกรณ์ป้องกันและแจ้งเตือนอัคคีภัย
