ผลการดำเนินการตามมาตรการป้องกันและแก้ไขผลกระทบสิ่งแวดล้อมและ
มาตรการตรวจสอบผลกระทบสิ่งแวดล้อม

โครงการ โรงเรียน พีชิลล์ ภูเก็ต

ระยะดำเนินการ ระหว่างเดือน กรกฎาคม – ธันวาคม 2566

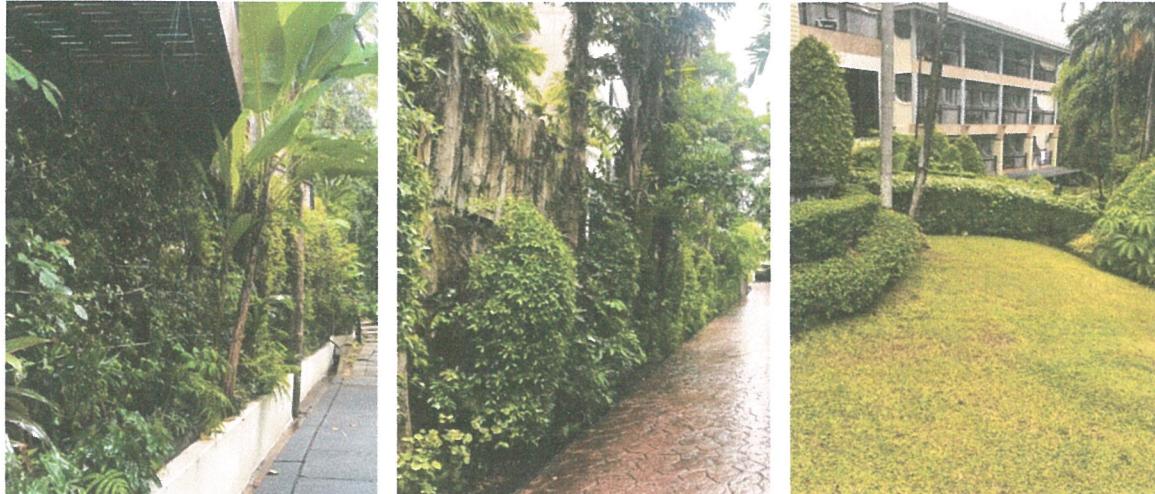
รูปภาพที่ 2.1 พื้นที่สีเขียวภายในโครงการ

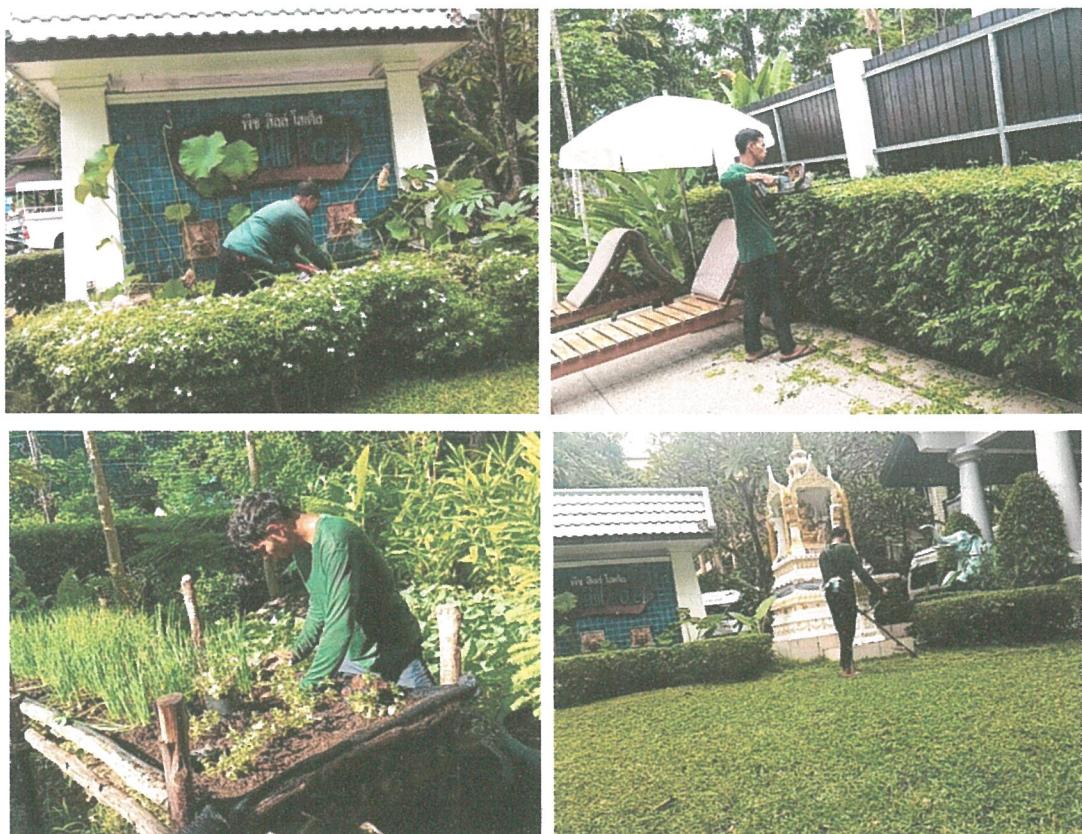
รูปภาพที่ 2.2 งานดูแลสวน

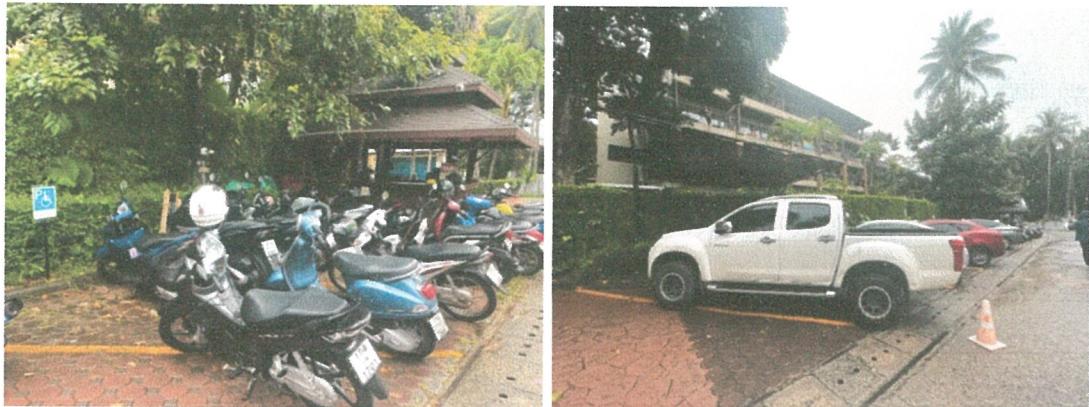
รูปภาพที่ 2.3 พื้นที่สำหรับจอดรถ

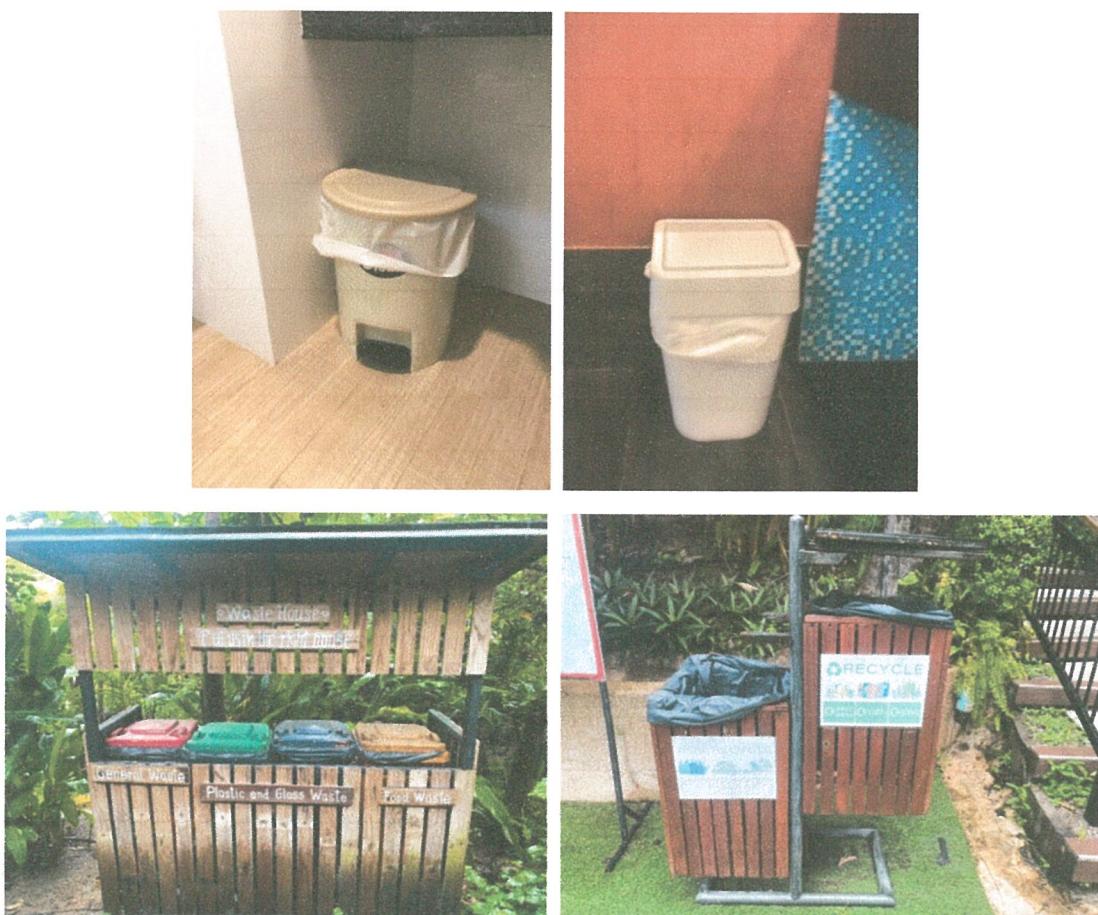
3.4 การจัดการสิ่งแวดล้อมและการซองเสีย	(1) โครงการจัดให้มีการจัดการริมฝายและภายนอกเชิงการสื่อสารในโครงการเป็นประจําๆ	- ขยายมูลฝอยที่เกิดขึ้นจากโครงการเป็นชั้ยชุมชนทั่วไป ได้แก่ ถุงพลาสติก เสษหูหาร เศษกระดาษ ชา กาแฟ พลาสติก ซึ่งทางโครงการมีเพิ่งงานทำความสะอาดด้วยครัวกลาง ทำ การเก็บร่วงรวม และคัดแยกผู้อยากร่วมทำกิจกรรม บรรจุ ใส่ถุงพลาสติกสำหรับนำไปวิถีชุมชนทั้งหมดที่มีการ เก็บขยะ โครงการจะขอรับความอนุเคราะห์จากเทศบาล ดำเนินการ ให้เข้ามาเก็บขยะในภาคทุกวัน หากเกิดกรณี ฉุกเฉินที่รถเก็บขยะของเทศบาลต่ำปลดชนวน ไม่สามารถ เข้ามาเก็บขยะได้ โครงการจะจัดจุลจราจรริมแม่น้ำที่ชั้น ท้ายเป็นกับเทศบาลตามสถานศึกษาที่จัดให้ขึ้น	- -	เอกสารแนบท้าย 8 ใบเสร็จมูลฝอย รูปภาพที่ 2.4 รังษีสะภาในโครงการ

รูปภาพที่ 2.4 ถังขยะภายในโครงการ

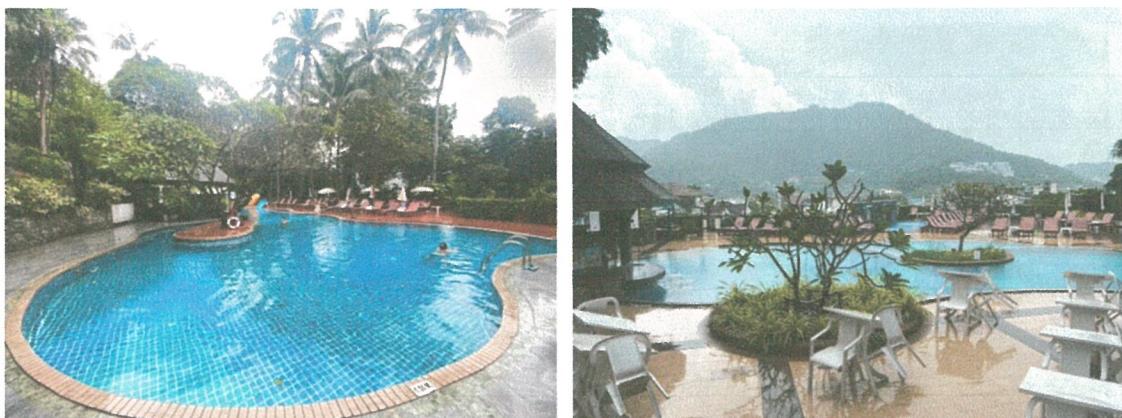
(5) สร้างรั้วน้ำสำรองในกรณีไฟไหม้ ขนาด 200 ลิบม.	- โครงการจัดให้มีสร้างรั้วน้ำสำรอง ขนาด 2 ลิบม. ตั้งอยู่บริเวณโครงการที่ใหม่ ขนาด 200 ลิบม. จำนวน 1 ลิบม. และตั้งอยู่บริเวณโครงการเดิมขนาด 100 ลิบม. จำนวน 1 ลิบม. ซึ่งในกรณีที่เกิดเหตุเพลิงไหม้สามารถใช้รับน้ำสูบน้ำโดยรถตืบเพลิงที่ไม่สามารถดูดเพลิงได้	-	-	รูปภาพที่ 2.5 สร้างรั้วน้ำของโครงการ

รูปภาพที่ 2.5 สรรว่ายน้ำโครงการ

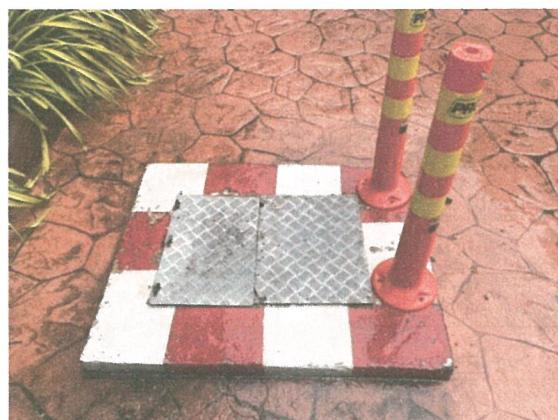
(4) ถังเก็บน้ำสำรองอาคำรและบ้านพักนักเรียน 250 ลิบม. (ตามมาตรฐาน วสท. ถังพักน้ำหรือส่วนของถังพักน้ำที่เอกสารที่บัญชีเพิ่มเติมต้องไม่น้อยกว่า 120 ลิบม.) ขนาดเส้นผ่าศูนย์กลาง 2 ลิบม./หน้าที่ จากหัวเฉียด 1 ^{1/2} นิ้ว สามารถใช้ต่อเพลิงได้ในเกินกว่า 60 นาที	- โครงการมีถังเก็บน้ำสำรองขนาด 200 ลิบม. จำนวน 2 ถัง อยู่บริเวณหน้า อาคารโรงเรียนใหม่ จำนวน 1 ถัง และบริเวณอาคารโรงเรียนเดิม จำนวน 1 ถัง ซึ่งสามารถใช้ต่อเพลิงได้ในเกินกว่า 60 นาที	-	-	รูปภาพที่ 2.6 ถังเก็บน้ำสำรอง รูปภาพที่ 2.13 บำรุงรักษาประตูห้องน้ำ

รูปภาพที่ 2.6 ถังเก็บน้ำดับเพลิง

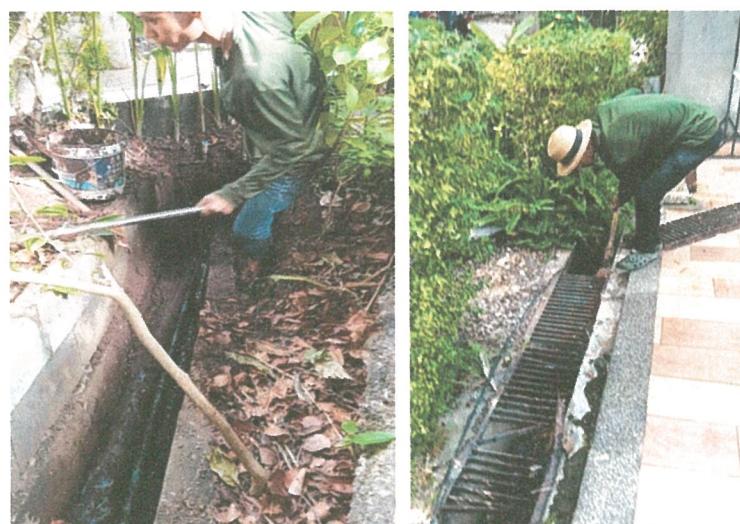
(5) โครงการจะต้องจัดทำให้มีการตรวจสอบจุดด้อยภายในพื้นที่ทั้งหมดของโครงการ ให้สามารถรองรับบ้านเสีย	- โครงการซึ่งทางคณะกรรมการพัฒนาที่ดินจังหวัดได้ดำเนินการรับบ้านเสีย ที่ได้ตามที่จังหวัดรักษาความคุ้มครองระบบน้ำ ทั้งจากภาค หากจะรับบ้านเสียตามมาตราฐานคุ้มครองระบบน้ำ ที่ได้ตามมาตราฐานคุ้มครองระบบน้ำ เสียของโครงการยังคงสามารถสามารถดำเนินการได้ตามมาตราฐานคุ้มครองระบบน้ำที่	จากอาคาร	รูปภาพที่ 2.7 การขุดตอกตอกห้อง

รูปภาพที่ 2.7 การขุดลอกตะกอน

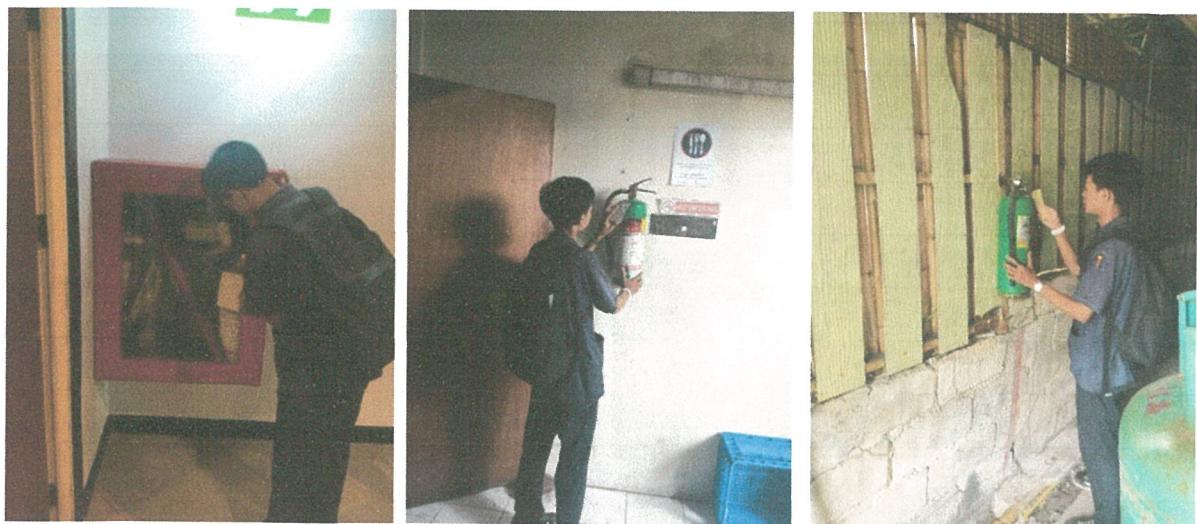
(6) ออกแบบและติดตั้งห้องฉีดน้ำดับเพลิง	- โครงการได้ติดตั้งห้องฉีดน้ำดับเพลิง 6 เส้นทาง	-	-	รูปภาพที่ 2.8 การตรวจสอบอุปกรณ์ป้องกันและแจ้งเตือนอัคคีภัย	
(7) ฝึกอบรมและทดสอบอุปกรณ์ดับเพลิงทุก 6 เดือน	- โครงการมีการติดตามและประเมินผลการฝึกอบรมและทดสอบอุปกรณ์ดับเพลิงทุก 6 เดือน ซึ่งเป็นไปตามกำหนดเวลาที่กำหนดไว้	-	-	รูปภาพที่ 2.9 การตรวจสอบอุปกรณ์ป้องกันและแจ้งเตือนอัคคีภัย

รูปภาพที่ 2.8 การตรวจสอบอุปกรณ์ป้องกันและแจ้งเตือนอัคคีภัย

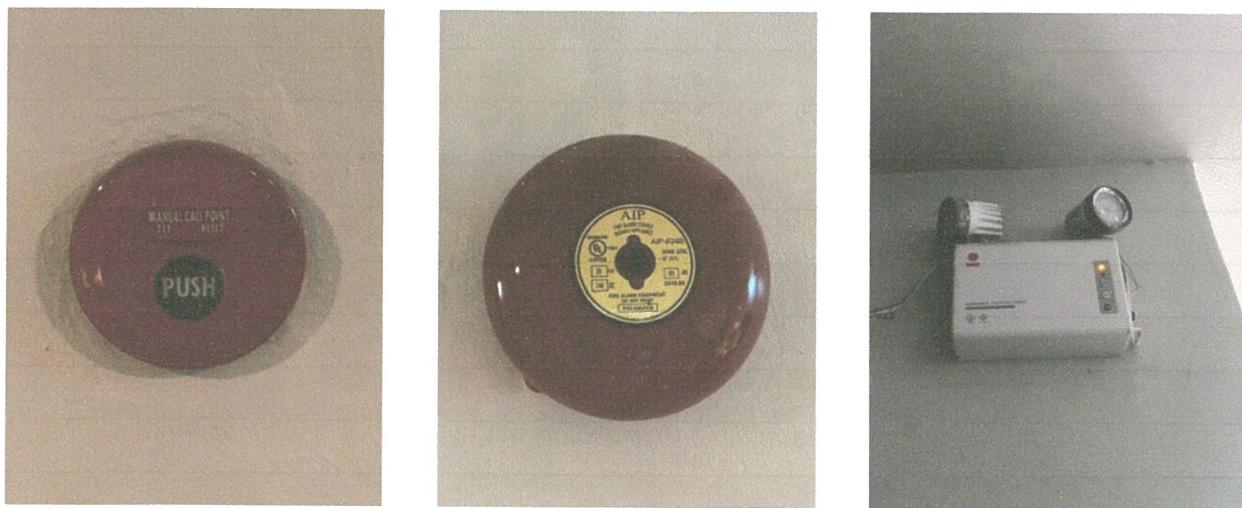
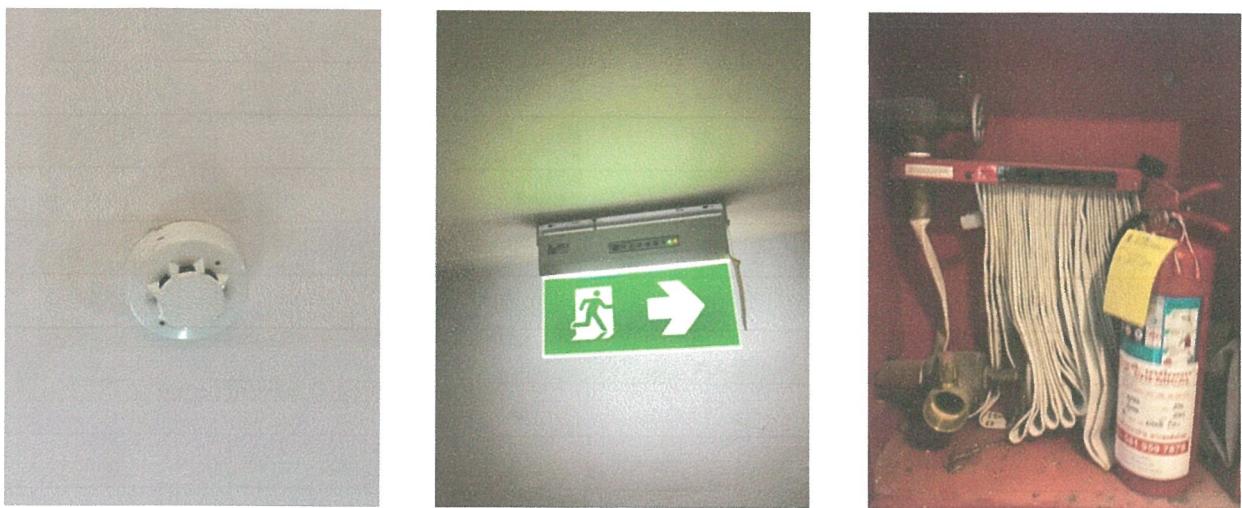
รูปภาพที่ 2.9 ระบบป้องกันและแจ้งเตือนอัคคีภัย

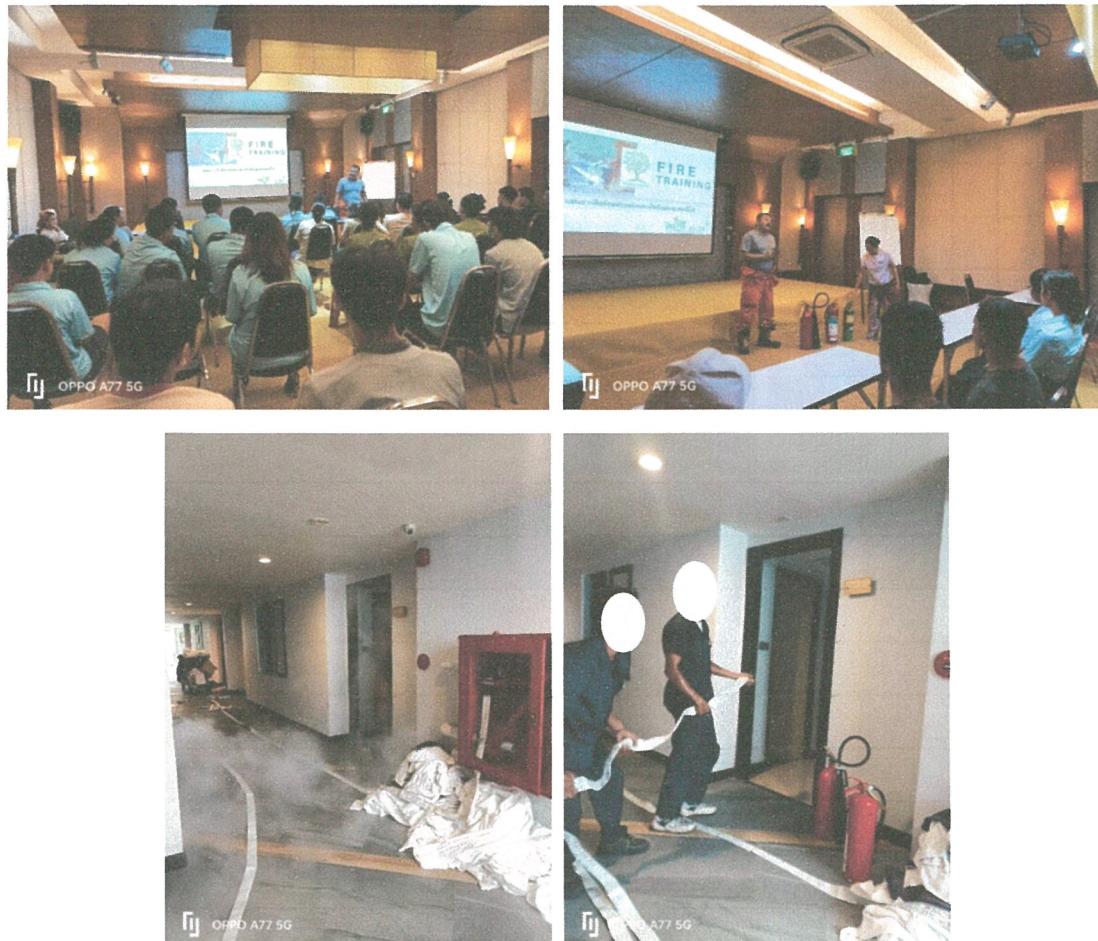
(2) โครงการมีทีมผู้บริหารงาน 12 ชุด พร้อมสายด่วนที่มีผู้ติดต่อในแต่ละหน่วยงาน	- โครงการมีการติดตั้งระบบบันทึกและแจ้งเตือนอัตโนมัติ ตามที่มาตราการกำหนด กรณียกย่องที่ตามบุคคลต่างด้าว ที่มีริบบิ้นพื้นที่โครงการ	- รูปภาพที่ 2.10 การซ้อมอพยพหนีไฟ

รูปภาพที่ 2.10 การซ้อมอพยพหนีไฟ

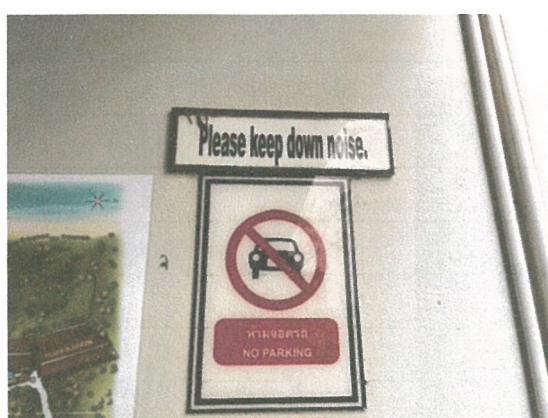
รูปภาพที่ 2.11 ป้ายห้ามจอดรถ

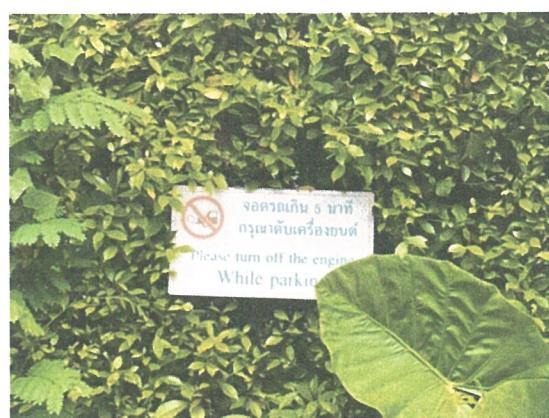
รูปภาพที่ 2.12 ป้ายดับเครื่องยนต์

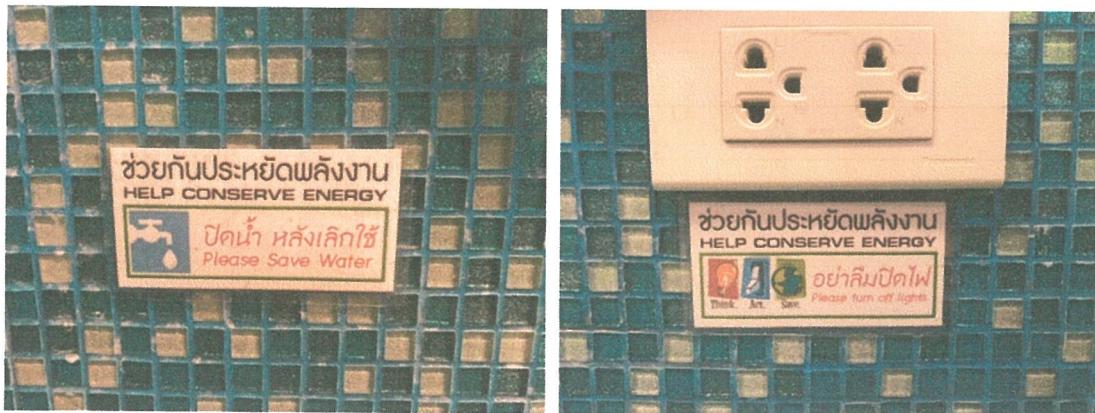
รูปภาพที่ 2.12 ป้ายรณรงค์ประหยัดพลังงาน
