ตารางที่ 5 เปรียบเทียบมาตรการป้องกันและแก้ไขผลกระทบสิ่งแวดล้อมที่กำหนดไว้ในรายงานการวิเคราะห์ผลกระทบสิ่งแวดล้อม

โครงการ Sanctuary (แซงซัวรี่) ระยะเปิดดำเนินการ

แบบ ตต.3

รายงานผลการปฏิบัติตามมาตรการป้องกันแก้ไขผลกระทบสิ่งแวดล้อม และมาตรการติดตามตรวจสอบคุณภาพสิ่งแวดล้อม
โครงการ อาคารชุด Sanctuary (แซงซัวรี่) ตั้งอยู่ที่ ซอยแสงจันทร์-สุขุมวิท ถนนสุขุมวิท 40 แขวงพระโขนง เขตคลองเตย กรุงเทพมหานคร

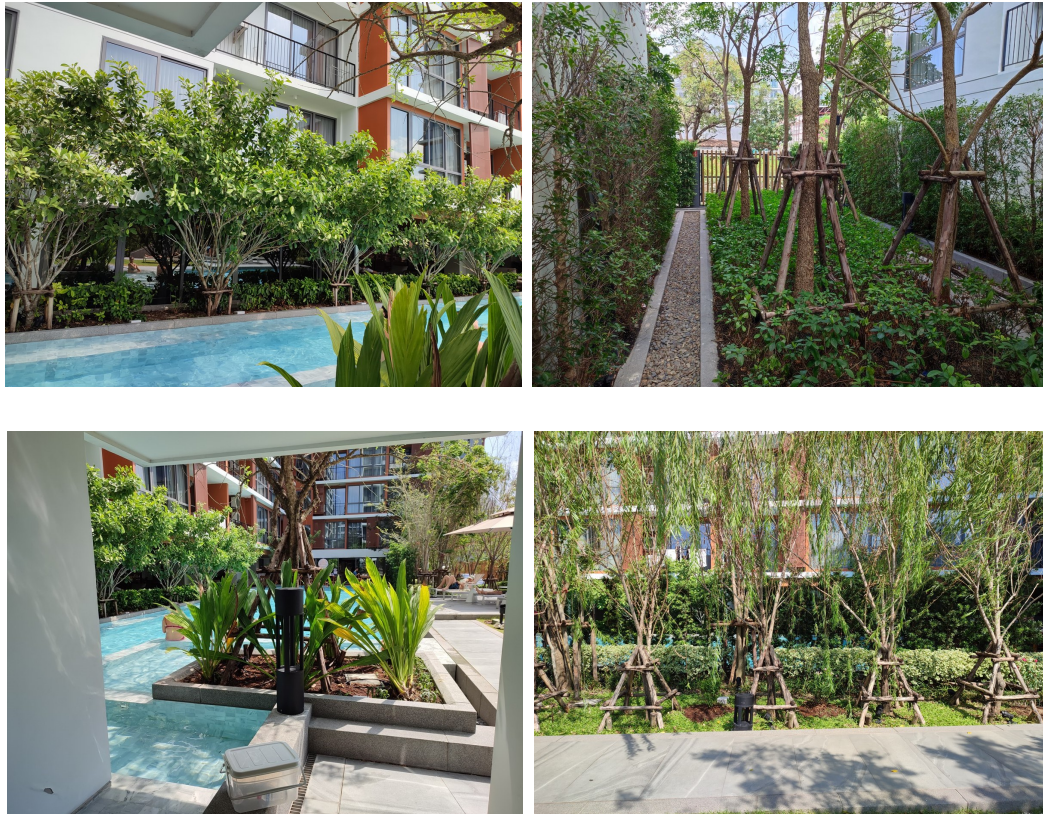
เงื่อนไขตามมาตรการป้องกันและแก้ไขผลกระทบสิ่งแวดล้อม	ผลการปฏิบัติตามมาตรการ	ปัญหา อุปสรรค และข้อเสนอแนะ	เอกสารอ้างอิง
1.ผลกระทบต่อทรัพยากรกายภาพ 1.1 สภาพภูมิประเทศ 1. จัดให้มีพื้นที่สีเขียวบริเวณชั้นล่าง และหลังคาของอาคาร B รวมมีพื้นที่สีเขียวทั้งหมดประมาณ 630.0 ตารางเมตร คิดเป็นสัดส่วนผู้พักอาศัยภายในโครงการต่อพื้นที่สีเขียว 1 คน ต่อ 1.08 ตารางเมตร เพื่อช่วยลดการสะท้อนแสง เพิ่มความนุ่มนวลสบายตาเกิดภูมิทัศน์ที่ดีทั้งจากการมองภายในโครงการ และจากภายนอกภายในโครงการ	จัดให้มีพื้นที่สีเขียวชั้นล่างไว้แล้วตามที่ได้ออกแบบไว้รวมทั้งหมด 630 ตารางเมตร	-	ภาพที่ 5-1

2. บำรุงดูแลรักษาพื้นที่สีเขียว และต้นไม้ในโครงการให้เจริญเติบโตสวยงามอยู่เสมอ	ดูแลรักษาพื้นที่สีเขียวไว้แล้ว มีการเจริญเติบโตดี มีความสวยงาม	-	ภาพที่ 5-1

3. ตัดแต่งกิ่งไม้ภายในโครงการอยู่เสมอ เพื่อป้องกันไม่ให้ใบร่วงหล่นไปสู่พื้นที่บริเวณข้างเคียง	ตัดแต่งกิ่งไว้ไม่มีการย่นลำเข้าไปในพื้นที่ข้างเคียง	-	ภาพที่ 5-1
มาตรการติดตามตรวจสอบผลกระทบสิ่งแวดล้อม 1) ตรวจสอบการเจริญเติบโตของต้นไม้ หากพบว่า ต้นไม้เหี่ยวเฉา หรือตายให้บำรุงดูแลและปลูกซ่อมแซมทันที เดือนละ 2 ครั้ง ตลอดระยะเวลาเปิดดำเนินการ 2) ผู้รับผิดชอบ : บริษัท ไดก้า เอสเตท จำกัด เจ้าของโครงการ	ต้นไม้มีการเจริญเติบโตดีไม่เหี่ยวเฉา พื้นดินมีความชุ่มชื้นอยู่เสมอ	-	ภาพที่ 5-1

5. จัดให้มีพื้นที่สีเขียวชั้นล่างและบนอาคาร ไม่น้อยกว่า 1 คน/พื้นที่สีเขียว 1 ตารางเมตร ตามแนวรั้วโครงการ เพื่อความร่มรื่น ช่วยดูดซับก๊าซคาร์บอนมอนนอกไซด์ และลดอุณหภูมิจากการคายน้ำของพืช และการระเหยน้ำจากผิวดิน	มีพื้นที่สีเขียวทั้งบริเวณโครงการ มีความเพียงพอ และช่วยดูดซับก๊าซคาร์บอนมอนนอกไซด์จากบรรยากาศภายนอกได้เป็นอย่างดี	-	ภาพที่ 5-1

6. จัดให้มีพื้นที่สีเขียวยั่งยืนโดยรอบโครงการ ซึ่งการปลูกต้นไม้ขนาดใหญ่ และการปลูกพืชคลุมดิน จะช่วยลดความร้อน และเพิ่มความชื้นให้กับดิน ทำให้อากาศเย็นขึ้น	มีพื้นที่สีเขียวยั่งยืน โดยโครงการปลูกไม้ยืนต้นไว้บริเวณชั้นล่าง บริเวณที่ว่าง ตามที่ได้ออกแบบไว้ พื้นดินมีความชุ่มชื้นอยู่เสมอ	-	ภาพที่ 5-1

ภาพที่ 5-1 พื้นที่สีเขียวของโครงการ

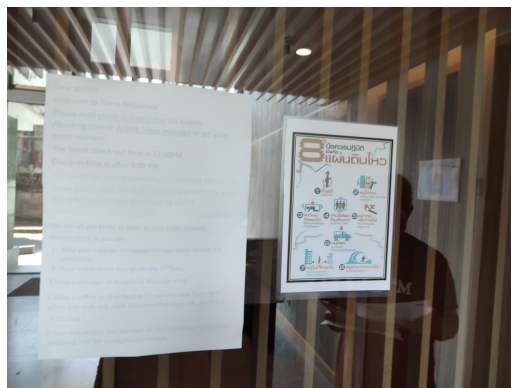
1.2 ทรัพยากรดิน ไม่มีผลกระทบที่มีนัยสำคัญ	-	-	-
1.3 ธรณีวิทยา 1. แผนการเตรียมตัวก่อนเกิดแผ่นดินไหว 1) ติดตั้งป้ายคำแนะนำในการปฏิบัติตน เมื่อเกิดแผ่นดินไหวไว้ในบริเวณที่เห็นได้ชัดเจน เช่น ภายในห้องลิฟต์โดยสาร หรือบริเวณโถงหน้าลิฟต์ 2) มีไฟฉายพร้อมถ่านไฟฉาย และกล่องยาเตรียมไว้โถงทางเดินแต่ละชั้นของอาคาร และให้ทุกคนทราบว่ายูทียูที่ใดของอาคาร 3) ศึกษาการปฐมพยาบาลเบื้องต้น 4) มีอุปกรณ์ดับเพลิงไว้ในอาคาร เช่น ถังดับเพลิง ถูทราย เป็นต้น	ได้ติดป้ายแนะนำการปฏิบัติตนเมื่อเกิดแผ่นดินไหวไว้แล้ว	-	ภาพที่ 5-2

2. แผนการอพยพระหว่างการเกิดแผ่นดินไหว 1) อย่าตกใจ พยายามควบคุมสติ 2) ถ้าอยู่ภายในห้องพัก ให้ยืนหรือหมอบอยู่ในส่วนของห้องพักที่มีโครงสร้างแข็งแรง สามารถรับน้ำหนักได้มาก และอยู่ห่างจากประตู ระเบียง หน้าต่าง 3) ห้ามใช้ลิฟต์โดยเด็ดขาดขณะเกิดแผ่นดินไหว 4) หากอยู่ในอาคารสูง ควรตั้งสติให้มั่น และรีบออกจากอาคารโดยเร็ว หนีจากสิ่งล้มทับได้ 5) อย่าใช้เทียน ไม่ขีดไฟ หรือสิ่งที่ก่อให้เกิดเปลวหรือประกายไฟ เพราะอาจมีแก๊สรั่วอยู่ในบริเวณนั้น	ได้ติดป้ายแนะนำการปฏิบัติตนเมื่อเกิดแผ่นดินไหวไว้แล้ว	-	ภาพที่ 5-2

3. แผนหลังการเกิดแผ่นดินไหว 1) ตรวจสอบตัวเอง และคนรอบข้างว่าได้รับบาดเจ็บหรือไม่ ให้ปฐมพยาบาลเบื้องต้นก่อน 2) รีบออกจากอาคารที่เสียหายทันที เพราะอาจเกิดการทรุดตัวของอาคาร หรือพังทลายได้ 3) ใส่รองเท้าหุ้มส้น เพราะอาจมีเศษแก้วหรือวัสดุแหลมคมอื่น ทำให้ได้รับบาดเจ็บ	ได้ติดป้ายแนะนำการปฏิบัติตนเมื่อเกิดแผ่นดินไหวไว้แล้ว	-	ภาพที่ 5-2

เงื่อนไขตามมาตรการป้องกันและแก้ไขผลกระทบสิ่งแวดล้อม	ผลการปฏิบัติตามมาตรการ	ปัญหา อุปสรรค และข้อเสนอแนะ	เอกสารอ้างอิง
4) ตรวจสอบสายไฟ ท่อน้ำ ท่อก๊าซ เพื่อป้องกันการเกิดอุบัติเหตุจากก๊าซรั่ว หากได้กลิ่นให้เปิดประตู หน้าต่างทุกบาน 5) ให้ออกห่างจากบริเวณที่มีสายไฟรั่ว ขาด และวัสดุสายไฟพาดถึง 6) เปิดวิทยุฟังคำแนะนำฉุกเฉิน อย่าใช้โทรศัพท์นอกจากรงจำเป็นจริงๆ 7) สำรองดูความเสียหายของท่อส้วม และท่อน้ำทิ้งก่อนใช้ 8) หลีกเลี่ยงการเข้าไปในเขตที่มีความเสียหายสูง หรืออาคารพัง		-	-
มาตรการติดตามตรวจสอบผลกระทบสิ่งแวดล้อม 1) ตรวจสอบป้ายคำแนะนำในการปฏิบัติตน เมื่อเกิดแผ่นดินไหวให้มองเห็นได้ชัดเจน และอยู่ในสภาพดี หากพบว่ามีการชำรุด ต้องดำเนินการแก้ไขทันที ตลอดระยะเวลาเปิดดำเนินการ 2) ผู้รับผิดชอบ : บริษัท ไดก้า เอสเตท จำกัด เจ้าของโครงการ	ป้ายคำแนะนำติดไว้บริเวณประตูทางเข้าออกโครงการ ผู้เข้าพักอาศัยสามารถมองเห็นได้ชัดเจนและมีสภาพดี ไม่ชำรุด	-	ภาพที่ 5-2

ภาพที่ 5-2 ป้ายแนะนำการปฏิบัติตัวเมื่อเกิดแผ่นดินไหว

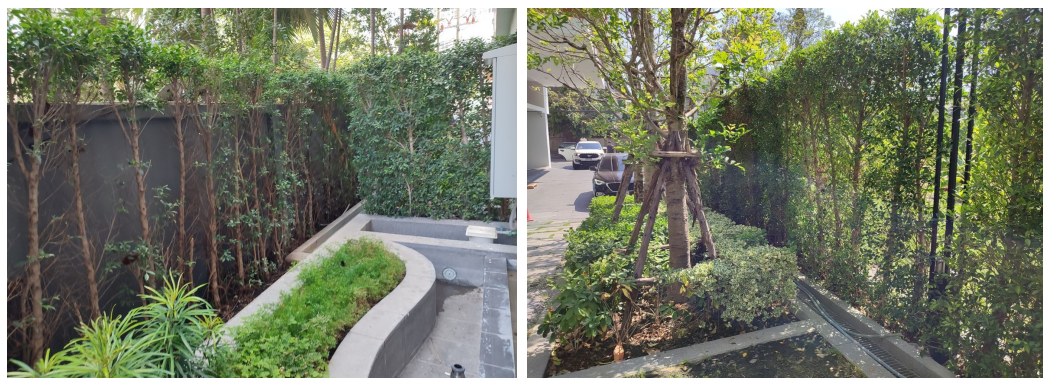
1.4 คุณภาพอากาศ 1. ปลุกไม้ยืนต้นตามแนวรั้วโครงการ เพื่อเป็นแนวกำบังความร้อนจากเครื่องปรับอากาศ	ปลุกไม้ยืนต้นตามแนวรั้วโครงการได้แก่ ต้นไทรเกาหลี	-	ภาพที่ 5-3

7. ติดป้ายห้ามติดเครื่องยนต์ไว้บริเวณลานจอดรถยนต์ โดยดับเครื่องยนต์ทันทีเมื่อจอดรถแล้ว	ติดป้ายห้ามติดเครื่องยนต์ไว้บริเวณที่จอดรถยนต์	-	ภาพที่ 5-7
8. จัดให้มีจุดสูบบุหรี่สำหรับผู้พักอาศัยภายในโครงการ โดยอยู่ห่างไกลจากบ้านพักอาศัย และอาคารโดยรอบ เพื่อป้องกันมลพิษที่เกิดจากควันบุหรี่ออกนอกโครงการ	จัดที่สูบบุหรี่ไว้ในอาคารเท่านั้น ไม่ติดกับบ้านข้างเคียง	-	-
มาตรการติดตามตรวจสอบผลกระทบสิ่งแวดล้อม 1) ตรวจสอบการเจริญเติบโตของต้นไม้ หากพบว่า ต้นไม้เหี่ยวเฉา หรือตายให้บำรุงดูแลและปลูกซ่อมแซมทันที เดือนละ 2 ครั้ง ตลอดระยะเวลาเปิดดำเนินการ 2) ตัดแต่งกิ่งโดยควบคุมทั้งทรงพุ่ม และความสูงของลำต้น ปีละ 1 ครั้ง ตลอดระยะเวลาเปิดดำเนินการ 3) ผู้รับผิดชอบ : บริษัท ไดก้า เอสเตท จำกัด เจ้าของโครงการ	ต้นไม้มีการเจริญเติบโตดี ไม่เหี่ยวเฉา พื้นดินมีความชุ่มชื้นอยู่เสมอ ตัดแต่งกิ่งทรงพุ่มของต้นไม้ไม่มีกิ่งยื่นเข้าไปยังพื้นที่ข้างเคียง	-	ภาพที่ 5-1 ภาพที่ 5-3

ภาพที่ 5-3 ปลูกลำไยต้นตามแนวรั้วของโครงการและตัดแต่งกิ่งไม่ให้ยื่นล้ำไปยังพื้นที่ข้างเคียง

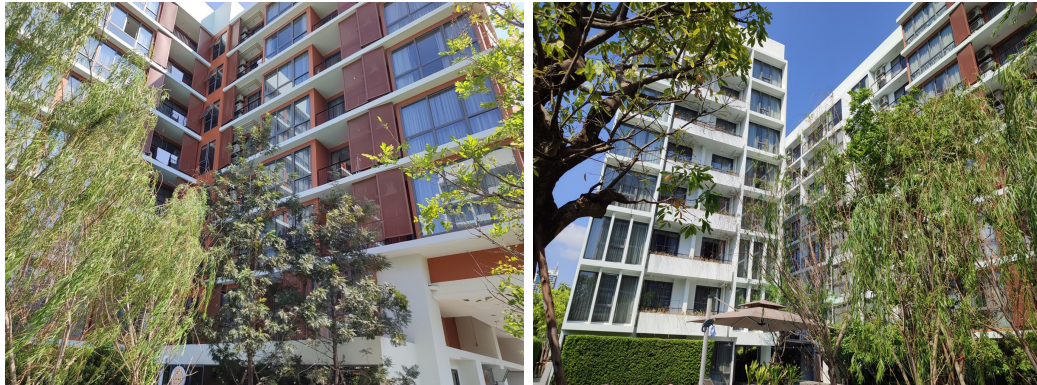
2. ออกแบบอาคารโครงการ เลือกใช้วัสดุที่เป็นมิตรกับสิ่งแวดล้อม และพิจารณา ระบบหมุนเวียนของอากาศภายในและภายนอกอาคาร เพื่อให้อาคารไม่ร้อนหรือไม่มีอากาศหมุนเวียน ซึ่งสามารถลดการใช้เครื่องปรับอากาศได้ในระดับหนึ่ง	ออกแบบอาคารให้มีการหมุนเวียนอากาศเป็นโล่งบริเวณตรงกลาง จัดเป็นพื้นที่สีเขียวและสระว่ายน้ำ สามารถนั่งบริเวณสวนหย่อมได้อย่างสบายอากาศหมุนเวียนดี	-	ภาพที่ 5-4

3. ออกแบบระบบระบายอากาศภายในอาคารให้เพียงพอตามกฎกระทรวงฉบับที่ 33 (พ.ศ.2535)	การระบายอากาศภายในอาคาร มีระเบียงกว้างทุกห้อง ประตู หน้าต่างเปิดออกระบายอากาศได้อย่างเพียงพอ	-	ภาพที่ 5-4

ภาพที่ 5-4 การออกแบบอาคารให้มีการหมุนเวียนอากาศได้ดี

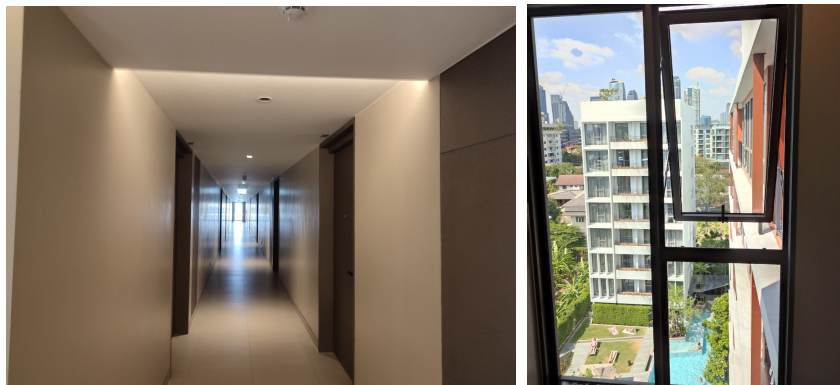
4. ดูแลระบบระบายอากาศในอาคารอยู่เสมอ เปิดประตูอาคารบางจุด เพื่อให้อากาศถ่ายเทได้สะดวก	ปัจจุบันอาคารเปิดบริการใหม่ มีการเปิดบานเปิดเพื่อระบายอากาศภายในอาคารได้สะดวก	-	ภาพที่ 5-5

ภาพที่ 5-5 ช่องเปิดระบายอากาศภายในอาคาร

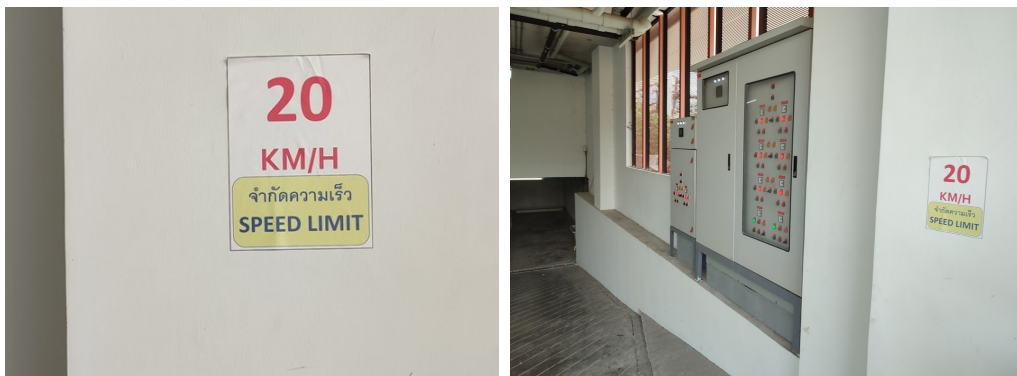
เงื่อนไขตามมาตรการป้องกันและแก้ไขผลกระทบสิ่งแวดล้อม	ผลการปฏิบัติตามมาตรการ	ปัญหา อุปสรรค และข้อเสนอแนะ	เอกสารอ้างอิง
6. ควบคุมความเร็วของรถยนต์ภายในโครงการ เช่น บ้ายจำกัดความเร็ว คันชะลอความเร็ว เพื่อไม่ให้เกิดการฟุ้งกระจายของฝุ่นละอองบนถนนภายในโครงการ	ควบคุมความเร็วของรถยนต์ไว้ไม่เกิน 20 กม./ชม. ได้จัดทำป้ายไว้ที่บริเวณที่จอดรถ	-	ภาพที่ 5-6

2. จำกัดความเร็วรถเมื่อเข้าสู่พื้นที่โครงการให้มีความเร็วไม่เกิน 30 กิโลเมตร/ชั่วโมง	จำกัดความเร็วรถไว้แล้วไม่เกิน 20 กม./ชม.	-	ภาพที่ 5-6
3. ประชาสัมพันธ์ให้ผู้ไ้รถยนต์ดับเครื่องยนต์ทันที เมื่อเข้าจอดเรียบร้อยแล้ว รวมทั้งรณรงค์ใช้เสียงแตรภายในพื้นที่โครงการ	ประชาสัมพันธ์ ให้ผู้ที่เข้ามาจอดรถ ดับเครื่องยนต์ในทันที	-	ภาพที่ 5-7

ภาพที่ 5-6 ป้ายควบคุมความเร็วรถไม่ให้ใช้ความเร็วเกิน 20 กิโลเมตรต่อชั่วโมง

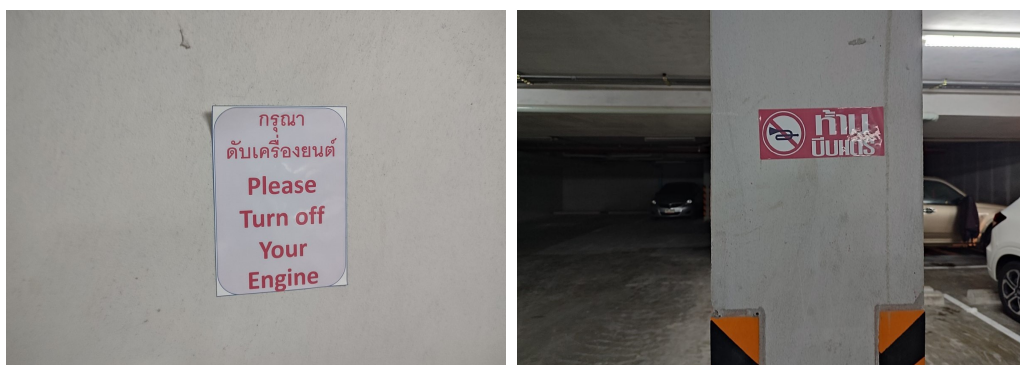
ภาพที่ 5-7 ป้ายให้ดับเครื่องยนต์ และห้ามปีเตอร์บริเวณที่จอดรถยนต์

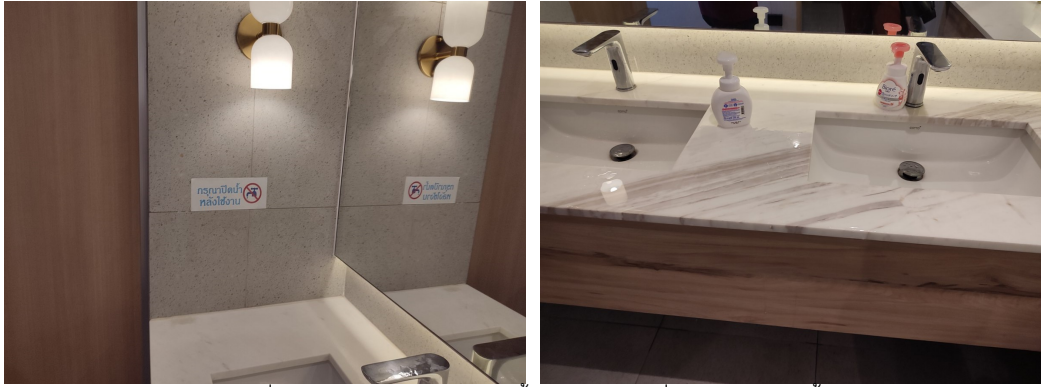
5. เลือกใช้อุปกรณ์ และผลิตภัณฑ์ที่ประหยัดน้ำ ได้แก่ ชักโครก และฝักบัวรุ่นประหยัดน้ำ เป็นต้น รวมทั้งรณรงค์ให้ผู้พักอาศัย และเจ้าหน้าที่ของโครงการให้ใช้น้ำอย่างประหยัด	สุขภัณฑ์ในห้องน้ำเป็นแบบประหยัดน้ำและรณรงค์ให้ประหยัดน้ำอยู่เสมอ	-	ภาพที่ 5-8

ภาพที่ 5-8 ป้ายรณรงค์ให้ประหยัดน้ำ และสุขภัณฑ์ที่ใช้แบบประหยัดน้ำ

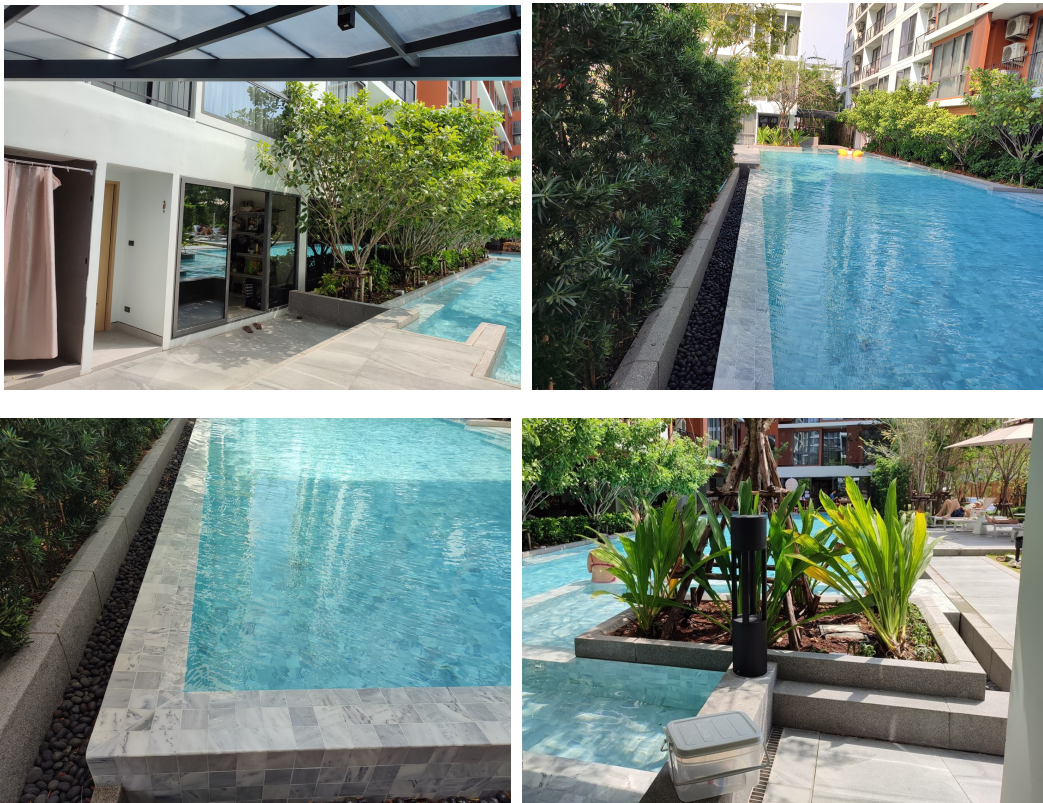
2.การจัดการระบบสระว่ายน้ำ บริเวณรอบสระว่ายน้ำและส่วนประกอบ 1. ตรวจสอบการมีอยู่และสภาพการใช้งานอุปกรณ์ทำความสะอาดสระว่ายน้ำ เครื่องมือวิเคราะห์คุณภาพน้ำ เครื่องตรวจน้ำ ไฟส่องสว่าง บ้ายแนะนำการปฐมพยาบาล บ้ายเตือนแสดงความเสี่ยง และอุปกรณ์ช่วยชีวิตต่างๆ ทุกสัปดาห์ ตลอดระยะเวลาเปิดดำเนินการ	ทำความสะอาดสระว่ายน้ำ อยู่เสมอ มีเครื่องกรองน้ำ มีอุปกรณ์ดูดตะกอนไว้แล้ว บริเวณสระว่ายน้ำ มีไฟส่องสว่างบริเวณทางเดิน มีป้ายแนะนำการปฐมพยาบาล อยู่ระหว่างการจัดทำป้ายบอกความเสี่ยง และอยู่ระหว่างจัดเตรียมห่วงยางชูชีพ	-	ภาพที่ 5-9 ภาพที่ 5-10

เงื่อนไขตามมาตรการป้องกันและแก้ไขผลกระทบสิ่งแวดล้อม	ผลการปฏิบัติตามมาตรการ	ปัญหา อุปสรรค และข้อเสนอแนะ	เอกสารอ้างอิง
มาตรการติดตามตรวจสอบผลกระทบสิ่งแวดล้อม 1) โครงสร้างและส่วนประกอบของสระว่ายน้ำ <ul style="list-style-type: none"> - ตรวจสอบโครงสร้างสระว่ายน้ำ การขึ้นน้ำ ให้อยู่ในสภาพดีอยู่เสมอ พื้นกระเบื้องสระว่ายน้ำ ต้องไม่แตกหรือมีคมที่จะทำอันตรายได้ ทุกสัปดาห์ ตลอดระยะเวลาเปิดดำเนินการ - ตรวจสอบรางระบายน้ำล้น ให้อยู่ในสภาพดี อยู่เสมอ ถ้ามีการผูกหรือตัน หรือ ชำรุดต้องดำเนินการแก้ไขทันที ทุกสัปดาห์ ตลอดระยะเวลาเปิดดำเนินการ - ตรวจสอบอุปกรณ์เครื่องมือทำความสะอาด สระว่ายน้ำให้อยู่ในสภาพดีอยู่เสมอ ทุกสัปดาห์ ตลอดระยะเวลาเปิดดำเนินการ - ตรวจสอบทางเดินรอบสระว่ายน้ำ ให้อยู่ในสภาพดีอยู่เสมอ ถ้าทางเดินมีน้ำขัง หรือลื่น ต้องดำเนินการแก้ไขทันที ทุกสัปดาห์ ตลอดระยะเวลาเปิดดำเนินการ - ตรวจสอบว่ามีป้ายบอกระดับความลึกสระว่ายน้ำหรือไม่ ทุกสัปดาห์ ตลอดระยะเวลาเปิดดำเนินการ - ตรวจสอบแสงสว่าง บริเวณสระว่ายน้ำ ให้อยู่ในสภาพดีอยู่เสมอ ทุกสัปดาห์ ตลอดระยะเวลาเปิดดำเนินการ - ตรวจสอบพื้น ให้อยู่ในสภาพดีอยู่เสมอ ถ้ามีน้ำขัง หรือลื่น ต้องดำเนินการแก้ไขทันที ทุกสัปดาห์ ตลอดระยะเวลาเปิดดำเนินการ - ตรวจสอบอ่างล้างมือ ล้างตัว ล้างเท้า และการเติมคลอรีน ให้อยู่ในสภาพดีอยู่เสมอ ทุกสัปดาห์ ตลอดระยะเวลาเปิดดำเนินการ - ตรวจสอบการรักษาความสะอาดรอบสระว่ายน้ำ ทุกสัปดาห์ ตลอดระยะเวลาเปิดดำเนินการ - ตรวจสอบว่ามีก้นน้ำในบริเวณสระว่ายน้ำ หรือไม่ ทุกสัปดาห์ ตลอดระยะเวลาเปิดดำเนินการ 	<p>โครงสร้างสระว่ายน้ำอยู่ในสภาพดีพื้นกระเบื้องไม่ร่อนแตก</p> <p>รางระบายน้ำล้นอยู่ในสภาพดี มีหินกลมนางปิดอยู่ ไม่มีตะไคร่น้ำ</p> <p>มีอุปกรณ์ทำความสะอาดไว้แล้วอยู่ในสภาพดี</p> <p>ทางเดินรอบสระว่ายน้ำอยู่ในสภาพดีไม่มีน้ำขัง และไม่ลื่น</p> <p>อยู่ระหว่างจัดทำป้ายบอกความลึกของสระว่ายน้ำ</p> <p>มีไฟฟ้าส่องสว่างอย่างเพียงพอ</p> <p>พื้นไม่ลื่น ไม่มีน้ำขัง</p> <p>อ่างล้างมือ ล้างตัว อยู่ในสภาพดี</p> <p>ดูแลรักษาความสะอาดรอบสระว่ายน้ำอยู่เสมอ</p> <p>ไม่มีการนำสัตว์มาไว้ในบริเวณสระว่ายน้ำ</p>	-	ภาพที่ 5-9

ภาพที่ 5-9 สระว่ายน้ำ รางระบบปิดและ ทางเดินรอบสระว่ายน้ำ

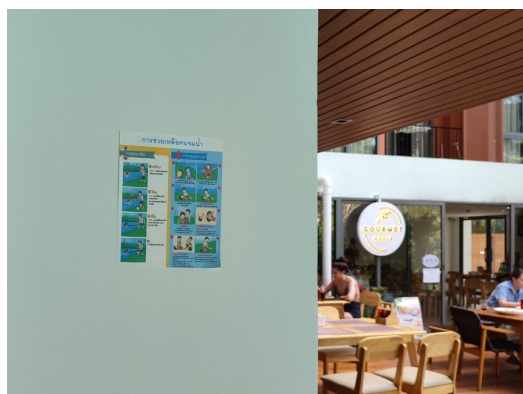
5. ป้ายแสดงวิธีการปฐมพยาบาล หรือช่วยชีวิตคนจมน้ำในตำแหน่งที่มองเห็นได้ชัดเจนบริเวณสระว่ายน้ำ	ติดป้ายแสดงวิธีช่วยคนจมน้ำไว้แล้ว	-	ภาพที่ 5-10
6. มีโทรศัพท์ พร้อมติดหมายเลขโทรศัพท์ที่สำคัญๆ เช่น โรงพยาบาล สถานีตำรวจ ในตำแหน่งที่มองเห็นได้ชัดเจนบริเวณสระว่ายน้ำ	มีเบอร์โทรศัพท์สำหรับแจ้งเหตุฉุกเฉินไว้แล้ว	-	ภาพที่ 5-11

ภาพที่ 5-10 ป้ายแนะนำการปฐมพยาบาลคนจมน้ำบริเวณสระว่ายน้ำ

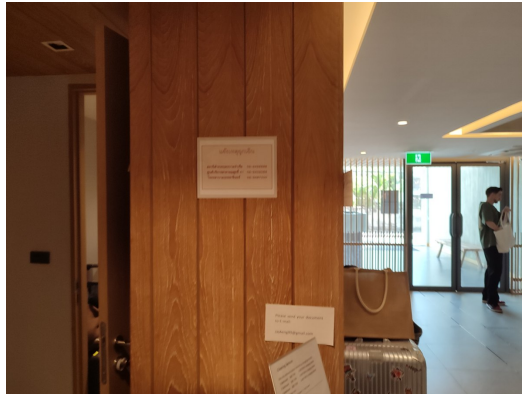
ภาพที่ 5-11 ป้ายเบอร์โทรศัพท์ แจ้งเหตุฉุกเฉิน

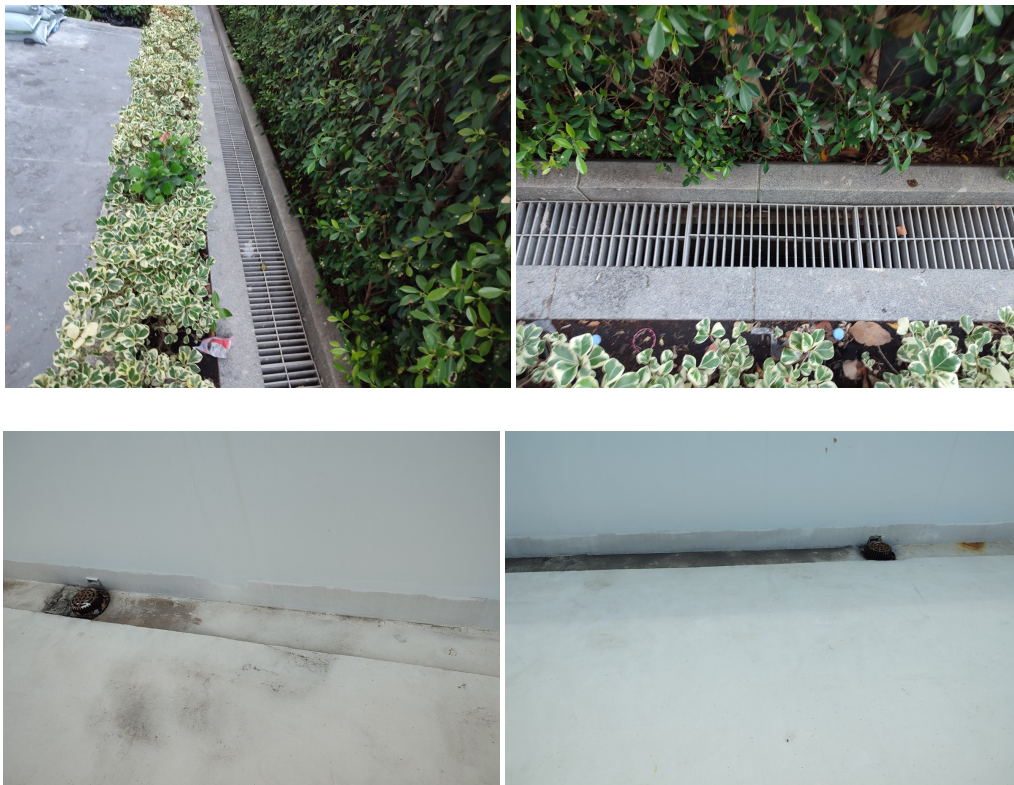
2. บริเวณชั้นล่างโดยรอบพื้นที่โครงการ จัดให้มีรางระบายน้ำคอนกรีตเสริมเหล็ก กว้าง 0.25 เมตร และ 0.3 เมตร ความลาดเอียง 1: 200 โดยรอบพื้นที่โครงการ รวบรวมน้ำเข้าสู่บ่อหนองน้ำ	ชั้นล่างรอบพื้นที่โครงการ มีรางระบายน้ำไว้แล้ว	-	ภาพที่ 5-13

ภาพที่ 5-13 รางระบายน้ำรอบโครงการและชั้นดาดฟ้า

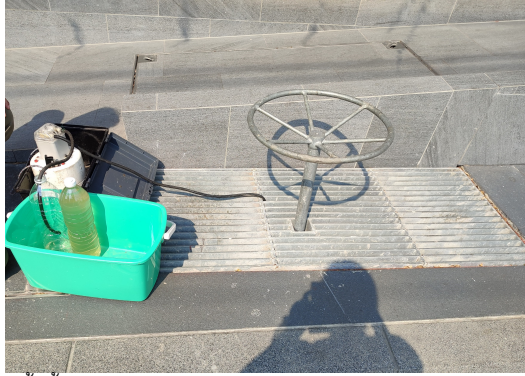
3. จัดให้มีบ่อหนองน้ำ จำนวน 1 บ่อ ปริมาตรกักเก็บ 69.8 ลูกบาศก์เมตร ผังไว้ใต้ดินบริเวณด้านทิศใต้ของอาคาร A ใกล้กับทางเข้าออกโครงการ ภายในบ่อ หนองน้ำติดตั้งเครื่องสูบน้ำ จำนวน 2 ชุด (ทำงาน 1 ชุด สำรอง 1 ชุด) ชนิด Submersible Pump อัตราการระบายน้ำออก 0.025 ลูกบาศก์เมตร/วินาที (ไม่เกินก่อนพัฒนาโครงการ 0.027 ลูกบาศก์เมตร/วินาที)	บ่อหนองน้ำผังไว้ใต้ดินไว้แล้ว มีประสิทธิภาพสูบน้ำออกได้ในอัตรา 0.025 ลบ.ม./วินาที	-	-
มาตรการติดตามตรวจสอบผลกระทบสิ่งแวดล้อม 1) ตรวจสอบบ่อพัก, ท่อระบายน้ำรอบโครงการ และบ่อดักขยะบริเวณจุดเชื่อมต่อของโครงการ 2) ผู้รับผิดชอบ : บริษัท ไคก้า เอสเตท จำกัด เจ้าของโครงการ	บ่อพัก ท่อระบายน้ำ บ่อดักขยะ ไม่มีขยะอุดตัน	-	ภาพที่ 5-14

ภาพที่ 5-14 บ่อพักน้ำที่มีตะแกรงดักขยะ และ Stop Log ไม่มีขยะอุดตันสามารถระบายน้ำได้ดี

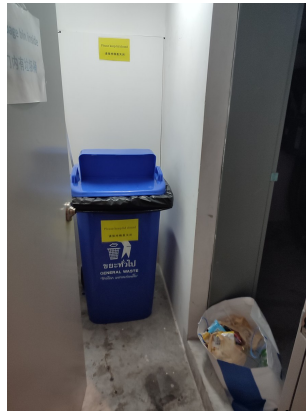
เงื่อนไขตามมาตรการป้องกันและแก้ไขผลกระทบสิ่งแวดล้อม	ผลการปฏิบัติตามมาตรการ	ปัญหา อุปสรรค และข้อเสนอแนะ	เอกสารอ้างอิง
3.4 การจัดการมูลฝอย 1. จัดให้มีห้องพักขยะประจำชั้น ภายในห้องพักขยะ จัดให้มีถังขยะ ขนาด 100 ลิตร จำนวน 3 ถัง รองรับขยะเปียก (ถังสีเขียวรองรับด้วยถุงสีดำ) ขยะทั่วไป (ถังสีน้ำเงินรองรับด้วยถุงสีดำ) และขยะรีไซเคิล (ถังสีเหลืองรองรับด้วยถุงสีใส) และจัดให้มีถังขยะอันตราย ขนาด 30 ลิตร จำนวน 1 ถัง (ถังสีส้มรองรับด้วยถุงสีส้ม)	มีห้องพักขยะประจำชั้น และภายในมีถังขยะขนาด 100 ลิตรไว้แล้ว	-	ภาพที่ 5-15

1) ตรวจสอบถังขยะและห้องพักขยะรวมให้มีสภาพดีอยู่เสมอ ถ้ามีการผุกร่อนหรือชำรุดต้องดำเนินการแก้ไขทันที	ถังขยะและห้องพักมูลฝอยอยู่ในสภาพดี ไม่ผุกร่อน	-	ภาพที่ 5-15 ภาพที่ 5-16

ภาพที่ 5-15 ห้องพักขยะประจำชั้น

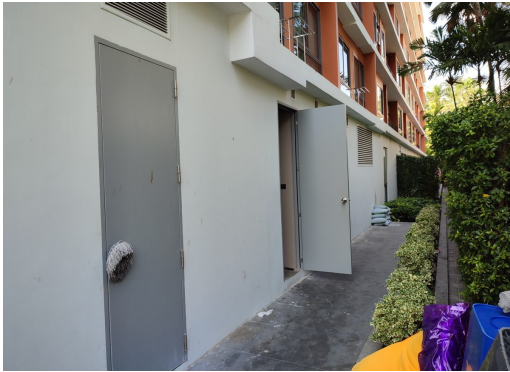
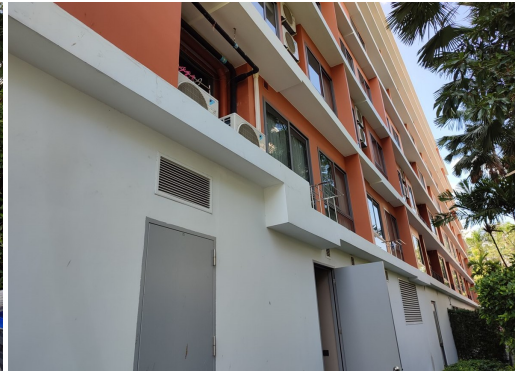
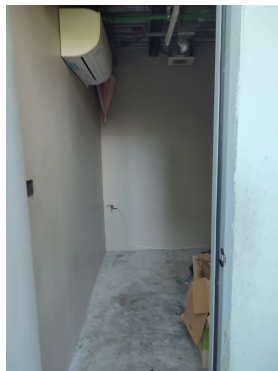
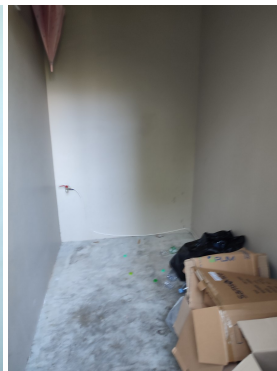
2. จัดให้มีอาคารพักขยะรวม จำนวน 1 แห่ง ประกอบด้วย 4 ห้อง ได้แก่ (1) <u>ห้องพักขยะเปียก</u> มีขนาดพื้นที่ 4.4 ตารางเมตร (สูงกักเก็บ 1.2 เมตร) ขนาดความจุ 5.28 ลูกบาศก์เมตร จัดเก็บขยะเปียกใส่ถุงสีดำ (2) <u>ห้องพักขยะรีไซเคิล</u> มีขนาดพื้นที่ 3.86 ตารางเมตร (สูงกักเก็บ 1.20 เมตร) ขนาดความจุ 4.63 ลูกบาศก์เมตร จัดเก็บขยะรีไซเคิลใส่ถุงสีใส (3) <u>ห้องพักขยะทั่วไป</u> มีขนาดพื้นที่ 2.20 ตารางเมตร (สูงกักเก็บ 1.20 เมตร) ขนาดความจุ 2.64 ลูกบาศก์เมตร จัดเก็บขยะทั่วไปใส่ถุงสีดำ (4) <u>ห้องพักขยะอันตราย</u> มีขนาดพื้นที่ 1.56 ตารางเมตร (สูงกักเก็บ 1.20 เมตร) ขนาดความจุ 1.87 ลูกบาศก์เมตร จัดเก็บขยะอันตรายใส่ถุงสีส้ม	อาคารพักขยะรวมแบ่งเป็นห้องพักขยะเปียก ห้องพักขยะรีไซเคิล ห้องพักขยะทั่วไป และห้องพักขยะอันตราย	-	ภาพที่ 5-16

3. จัดทำป้ายติดไว้บริเวณหน้าห้องพักขยะทุกชั้นด้วยข้อความ “เปิดแล้ว กรุณาปิดประตู ให้มิดชิด”	ติดป้ายไว้ที่หน้าห้องพักขยะไว้แล้ว	-	ภาพที่ 5-17
4. จัดให้มีพัดลมดูดอากาศ ภายในห้องพักขยะเปียก ขนาด 0.024 ลูกบาศก์เมตร/วินาที (4เท่าของปริมาณห้องพักขยะเปียก) ด้วยท่อขนาด 4 นิ้ว ไปยังลานบำบัดกลิ่น ขนาด 5.00 ตารางเมตร ความลึกดิน 0.6 เมตร ระยะเวลาสัมผัสอากาศ 60 วินาที เพื่อลดผล กระทบด้านการส่งกลิ่นรบกวนต่อสิ่งแวดล้อม	มีเครื่องปรับอากาศไว้ภายในห้องพักขยะเปียก	-	ภาพที่ 5-16

5. จัดให้มีแม่บ้านคัดแยกขยะจากถังขยะและเก็บขนขยะในแต่ละชั้นทุกวัน ทำความสะอาดที่พักขยะรวมทุกครั้งที่เกิดขึ้น และตรวจสอบขยะที่ตกหล่นนอกถังทุกครั้งที่เกิดขึ้น	แม่บ้านโครงการคอยคัดแยกขยะนำมาพักไว้ที่ห้องพักขยะรวมทำความสะอาดที่พักมูลฝอยทุกครั้งที่มีการเก็บขนแล้ว	-	ภาพที่ 5-16

ภาพที่ 5-16 ห้องพักขยะรวม

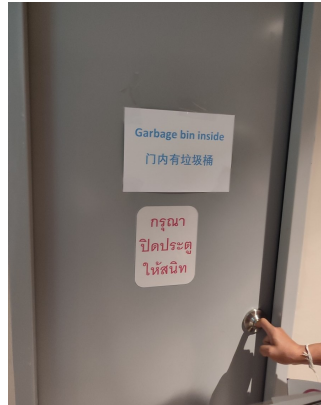
ภาพที่ 5-17 ป้าย “กรุณาปิดประตูให้สนิท” หน้าห้องพักขยะ

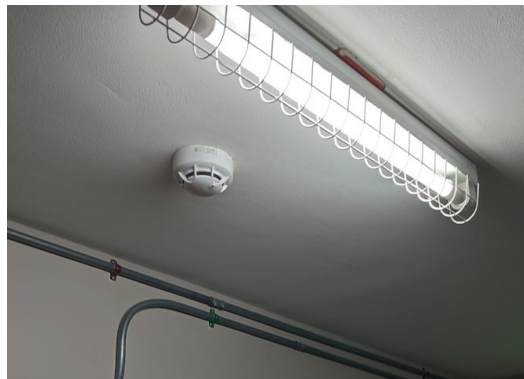
3. เลือกใช้ผลิตภัณฑ์ชนิดประหยัดพลังงาน ด้วยหลอด LED ที่มีอายุการใช้งานยาวนานบริเวณพื้นที่ส่วนกลาง หรือพื้นที่ที่จำเป็นต้องเปิดไฟทิ้งไว้ตลอดทั้งวัน และห้องพักอาศัยทุกห้อง	ใช้หลอดไฟชนิดLEDประหยัดพลังงาน และมีอายุการใช้งานที่ยาวนานกว่า	-	ภาพที่ 5-18

ภาพที่ 5-18 โครงการใช้หลอดประหยัดไฟ LED

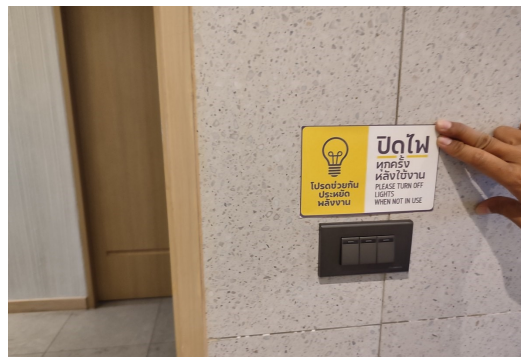
4. จัดให้มีสวิตช์ไฟแยกออกจากกันให้สามารถเปิด-ปิดได้เฉพาะจุด เพื่อเป็นการประหยัดพลังงาน	มีสวิตช์ไฟแยกออกจากกันไว้แล้ว เปิด-ปิดเฉพาะจุด	-	ภาพที่ 5-19
5. เครื่องปรับอากาศภายในอาคาร เลือกใช้ผลิตภัณฑ์แบบประหยัดไฟ และไม่ใช้สาร CFC เป็นส่วนประกอบของเครื่องปรับอากาศ	เครื่องปรับอากาศที่ใช้เป็นแบบประหยัดพลังงาน	-	-

ภาพที่ 5-19 สวิตช์เปิด-ปิดไฟฟ้าเฉพาะจุดและป้ายรณรงค์ประหยัดพลังงาน

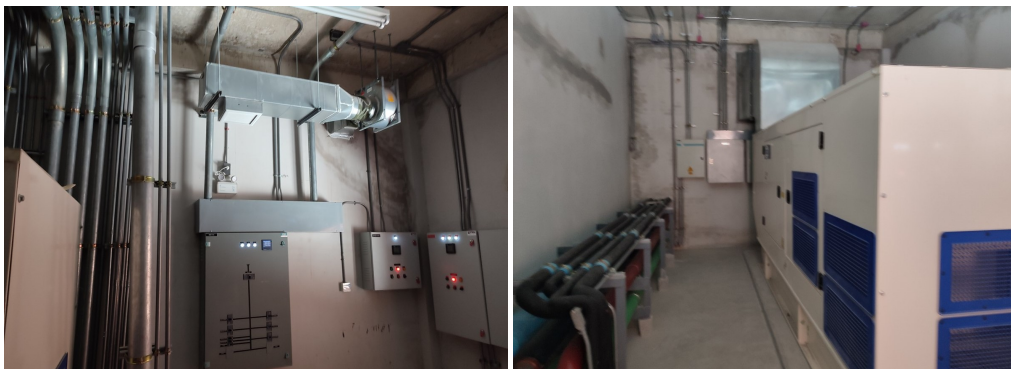
1) ตรวจสอบการรั่วไหล/การลัดวงจรของหม้อแปลงไฟฟ้า ให้มีสภาพดีอยู่เสมอ เดือนละ 1 ครั้ง ตลอดระยะเวลา เปิดดำเนินการ	ไม่มีการรั่วไหลและไม่มีไฟฟ้าลัดวงจร	-	ภาพที่ 5-20

ภาพที่ 5-20 ห้องเครื่องไฟฟ้าและห้องเครื่องไฟฟ้าสำรอง

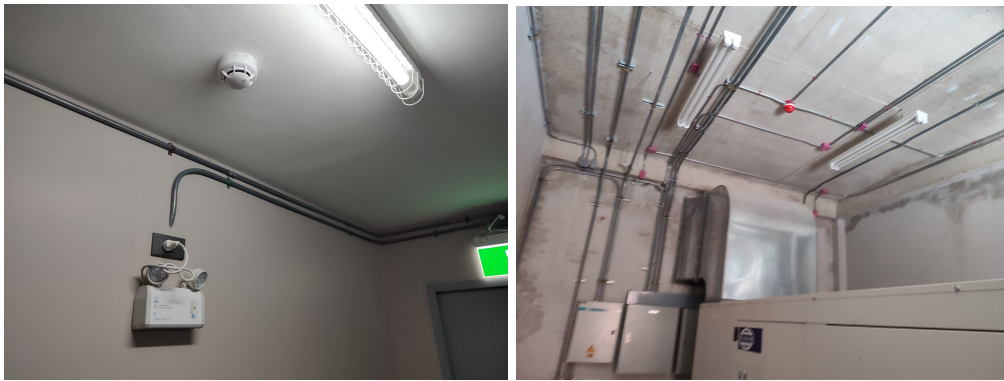
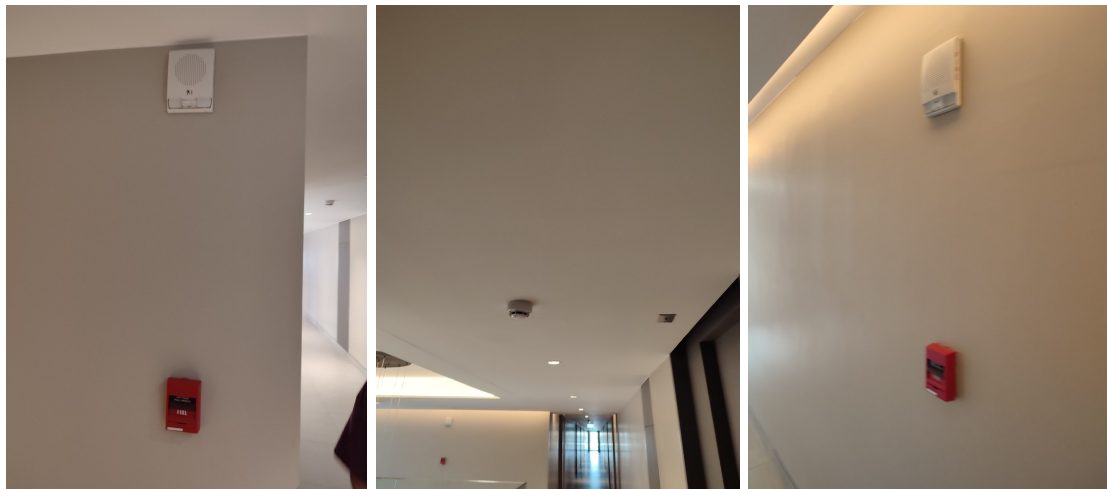
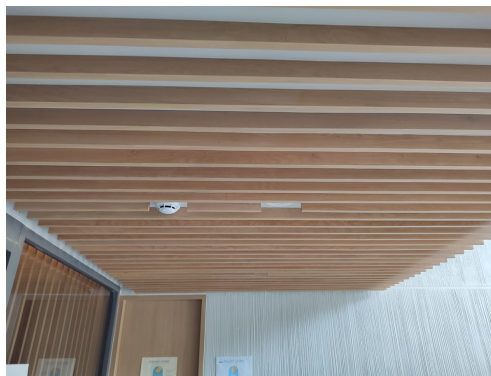
15.ความปลอดภัยสาธารณะ	-ประสิทธิภาพการทำงานของกล้องวงจรปิด (CCTV)	อยู่ในสภาพดี ใช้งานได้ดี	เดือนละ 1 ครั้ง	-	บริษัท ไດก้า เอสเตท จำกัด
16.การป้องกันอัคคีภัย	-การใช้งานของ Fire Alarm Bell , Manual Station , FHC , ระบบจ่ายน้ำดับเพลิง , ถังดับเพลิง , แผงควบคุมสัญญาณและประตูหนีไฟระบบ Re-entry	อยู่ในสภาพดี พร้อมใช้งาน	ทุก 6 เดือน	ภาพที่ 5-35	บริษัท ไດก้า เอสเตท จำกัด

ภาพที่ 5-35 อุปกรณ์เตือนอัคคีภัย
