ผลการปฏิบัติตามมาตรการป้องกัน และ แก้ไขผลกระทบสิ่งแวดล้อม

2.1 ผลการปฏิบัติตามมาตรการป้องกัน และ แก้ไขผลกระทบสิ่งแวดล้อมของโครงการ

ตารางที่ 2.2-1 ผลการปฏิบัติตามมาตรการป้องกัน และ แก้ไขผลกระทบสิ่งแวดล้อม ระยะดำเนินการ ประจำเดือน กรกฎาคม - ธันวาคม 2566 ของโครงการ Inter Lux Residence (Sukhumvit 13)

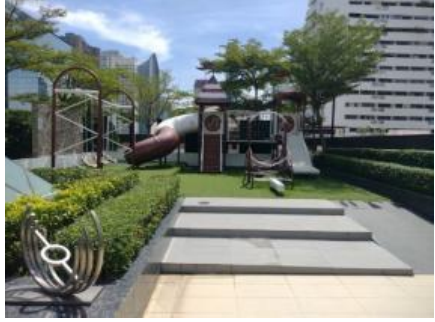
เจ้าหน้าที่ดูแลพื้นที่สีเขียว	
รูปที่ 2.3-1 คุณภาพอากาศ

1.ทรัพยากรสิ่งแวดล้อมทาง กายภาพ 1.1 คุณภาพอากาศ	1) จัดให้มีพื้นที่สีเขียวภายในโครงการ ขนาด 567 ตารางเมตร เป็นพื้นที่สีเขียวบนพื้นดิน 502 ตารางเมตร และไม้ยืนต้น 363 ตารางเมตร คิดเป็นร้อยละ 72.31 ของพื้นที่สีเขียวบนพื้นดินซึ่งจากผลการคำนวณความสามารถในการดูดซับ CO ₂ (เมื่อเทียบเป็นค่า C) ของต้นไม้ชนิดต่างๆ ภายในโครงการจะได้อัตราการดูดซับ CO ₂ ของต้นไม้ทั้งหมดในโครงการ เท่ากับ 1,008 กรัมต่อวัน ในขณะที่มีปริมาณคาร์บอนที่เกิดจากยานพาหนะของโครงการเท่ากับ 12.70 กรัมต่อวัน ดังนั้นต้นไม้ภายในโครงการสามารถดูดซับ CO ₂ ที่เกิดจากยานพาหนะในโครงการได้อย่างพอเพียง	✓ -ภายในพื้นที่ของโครงการมีจำนวนของต้นไม้ และ พืชพันธุ์พอเพียงต่อพื้นที่โครงการ	-รูปที่ 2.3-1

3) รอบพื้นที่โครงการที่ติดกับอาคารข้างเคียง ให้ปลูกต้นไม้ยืนต้นช่วยดูดซับมลพิษทางอากาศที่เกิดขึ้นจากรถยนต์ในโครงการ และ จากการระบายอากาศชั้นใต้ดินในโครงการ	✓ -ทางโครงการได้มีการจัดทำพื้นที่สีเขียวบริเวณรอบๆโครงการโดยเลือกลักษณะพันธุ์ต่างๆ ตามความเหมาะสมภายในพื้นที่	-รูปที่ 2.3-1

พื้นที่สีเขียว

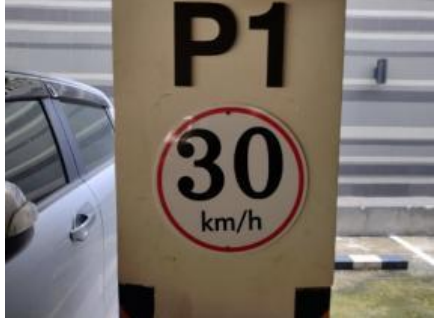
ที่จอดรถ		กล้อง CCTV
รูปที่ 2.3-2 การตรวจ

2.คุณค่าการใช้ประโยชน์ของ มนุษย์ 2.1 การจราจร	1) บริเวณถนนทางเข้า-ออกของโครงการ จัดให้มีเจ้าหน้าที่รักษาความปลอดภัยพร้อมอุปกรณ์ให้สัญญาณ คือนกหวีด ถังมือ เสื้อเรืองแสง และ แผงกันจราจรควบคุมการเข้า-ออก รถของโครงการตลอด 24 ชั่วโมง	✓ -จัดให้มีเจ้าหน้าที่รักษาความปลอดภัยพร้อมอุปกรณ์ให้สัญญาณ คอยควบคุมการเข้า-ออก รถของโครงการตลอด 24 ชั่วโมง	-รูปที่ 2.3-2

2) จัดหาเจ้าหน้าที่รักษาความปลอดภัย บริเวณที่จอดรถเพื่อช่วยดูแลการจอดรถ	✓ มีเจ้าหน้าที่รักษาความปลอดภัย บริเวณที่จอดรถเพื่อช่วยดูแลการจอดรถ	-รูปที่ 2.3-2

4) จัดทำป้ายสัญลักษณ์การจราจร ภายในโครงการให้ชัดเจน เช่น ทิศทางรถเข้า ทิศทางรถออก ทางเข้าลานจอดรถ และ ทางออกจกลานจอดรถ	✓ -จัดทำป้ายสัญลักษณ์จราจรต่างๆ เช่น ทิศทางรถเข้า ทิศทางรถออก ทางเข้าลานจอดรถ และ ทางออกจกลานจอดรถ ตาม มาตรการฯ กำหนด	-รูปที่ 2.3-2

5) ทางออกจากโครงการสู่ถนนสาธารณะ ให้มีหลังเต่า หรือ กระจดกึ่ง และ กระจดกึ่ง เพื่อควบคุมให้รถที่ออกจากโครงการต้องจอดชะลอตัวรถภายนอกก่อนเลี้ยวออกไป รวมทั้งติดตั้งกระจกเงาบนตรงประตูทางออกเพื่อให้รถที่จะออกมองเห็นรถภายนอก และ รถภายนอกเห็นรถที่จะออก	✓ -ทางเข้า-ออกโครงการ มีกระจดกึ่ง มีหลังเต่า หรือ กระจดกึ่ง แล้ว	-รูปที่ 2.3-2

6) ทางเข้า-ออกโครงการ มีป้ายชื่อโครงการให้เห็นชัดเจน และ มีไฟ และ มีไฟแสงสว่างเห็นทางเข้า-ออกได้ชัดเจนในเวลา กลางคืน	✓ -ทางเข้า-ออกโครงการ มีป้ายชื่อโครงการให้เห็นชัดเจน และ มีไฟ แสงสว่างเห็นทางเข้า-ออกได้ชัดเจนในเวลา กลางคืน	-รูปที่ 2.3-2

ทางเข้า-ออก	เจ้าหน้าที่รักษาความปลอดภัย

ป้ายจอดกรุณาดับเครื่องยนต์	ป้ายจำกัดความเร็ว

สัญลักษณ์จราจร

กระจกนูน		ไฟส่องสว่าง

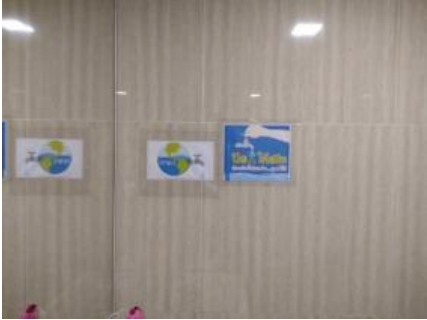
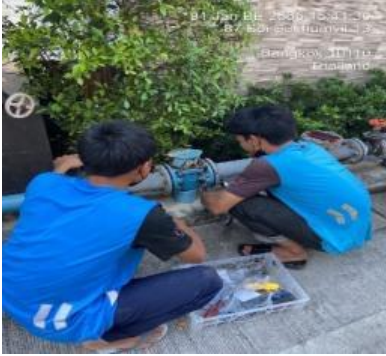
ป้ายรณรงค์ภายในโครงการ		เจ้าหน้าที่ดูแลระบบประปา
รูปที่ 2.3-3 ระบบประปา

2) จัดให้มีการสำรองน้ำใช้ 120.00 ลูกบาศก์เมตร โดยเป็น ถังเก็บน้ำใต้ดินขนาด 110.00 ลูกบาศก์เมตร และ ถังเก็บ น้ำใช้บนดาดฟ้าขนาด 10 ลูกบาศก์เมตร	✓ -โครงการได้จัดให้มีการสำรองน้ำใช้ 120.00 ลูกบาศก์เมตร โดย เป็นถังเก็บน้ำใต้ดินขนาด 110.00 ลูกบาศก์เมตร และ ถังเก็บ น้ำใช้บนดาดฟ้าขนาด 10 ลูกบาศก์เมตร	-รูปที่ 2.3-3

3) ก่อนเปิดดำเนินการโครงการจะติดต่อสำนักงานประปา สาขาสุขุมวิทเพื่อขอข้อมูลช่วงเวลาการใช้น้ำสูงสุดในบริเวณ พื้นที่โครงการ และ นำมากำหนดช่วงเวลาโครงการจะรับ น้ำเข้าสู่ถังเก็บน้ำใช้ของโครงการ โดยโครงการจะหลีกเลี่ยง ไม่รับน้ำในช่วงเวลาที่มีการใช้น้ำสูงสุด เพื่อไม่ให้เกิดปัญหา การขาดแคลนน้ำของประชาชนบริเวณข้างเคียง	✓ -ก่อนเปิดดำเนินการ โครงการได้ติดต่อสำนักงานประปาสาขา สุขุมวิท เพื่อขอข้อมูลช่วงเวลาการใช้น้ำสูงสุดในบริเวณพื้นที่ โครงการ และ นำมากำหนดช่วงเวลาโครงการจะรับน้ำใช้ของ โครงการ	-รูปที่ 2.3-3

4) ให้มีการดูแลทำความสะอาดบ่อเก็บน้ำใต้ดิน และ ถังเก็บ น้ำใช้บนดาดฟ้า 2-3ปี/ครั้ง หรือ เมื่อพบว่ามีตะกอนปะปน ออกมากับน้ำใช้ในอาคาร โดยดูแลทำความสะอาดดังนี้ - บ่อเก็บน้ำใต้ดินให้ปิดวาล์วจ่ายน้ำเข้า และ จ่ายน้ำออก สูบน้ำออกไปใช้รดน้ำต้นไม้ หรือ ล้างทำความสะอาดอาคาร และ ดูดตะกอนในบ่อออกไปให้หมดโดยใส่ถัง และ ใช้ บริการเก็บขนของสำนักงานเขตบางกะปิไปกำจัด จากนั้น	✓ -โครงการได้จัดให้มีการดูแลทำความสะอาดบ่อเก็บน้ำใต้ดิน และ ถังเก็บน้ำใช้บนดาดฟ้า 2-3ปี/ครั้ง หรือ เมื่อพบว่ามีตะกอนปะปน ออกมากับน้ำใช้ในอาคาร	-รูปที่ 2.3-3

ท่อประปาภายในโครงการ		ถังเก็บน้ำ

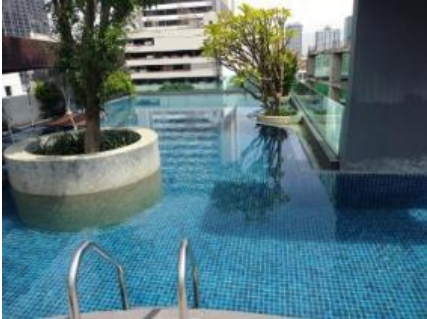
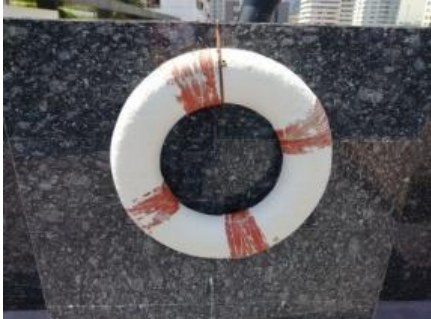
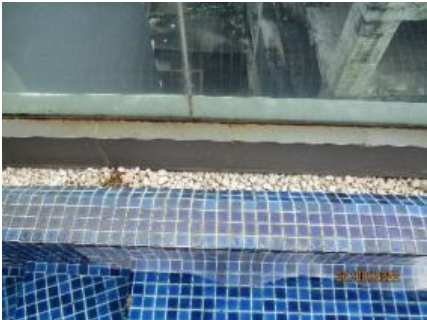
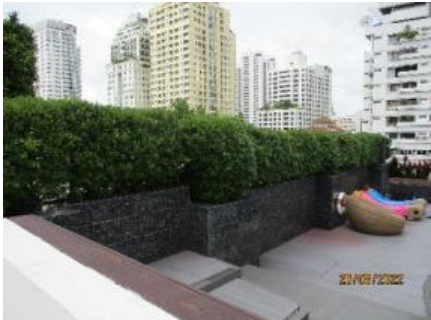
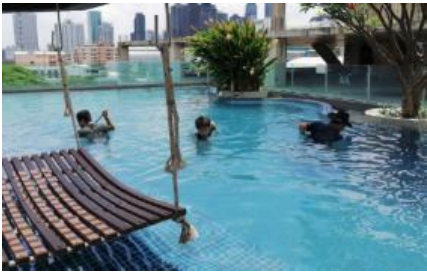
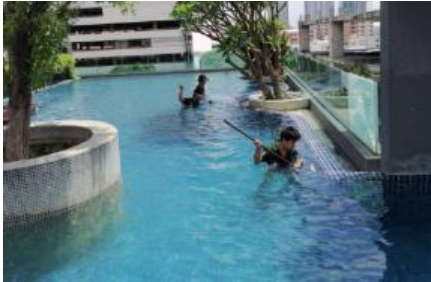
ตรวจวัดคุณภาพน้ำ		
รูปที่ 2.3-4 การจัดการสระว่ายน้ำ

2.3 มาตรการด้านความปลอดภัย จากอุบัติเหตุจากการจมน้ำ	1.) จัดให้อุปกรณ์ช่วยเหลือฉุกเฉิน กรณีมีคนจมน้ำเช่น ห่วง ยาง เสื้อชูชีพ เป็นต้น	✓	-มีอุปกรณ์ช่วยชีวิตประจำสระว่ายน้ำ	-รูปที่ 2.3-4

2.4 มาตรการป้องกันการลื่นล้ม บริเวณสระว่ายน้ำ	1) จัดทำพื้นทางเดินรอบสระให้มีลักษณะผิวหยาบหรือพื้น หินล้าง	✓ -จัดทำพื้นทางเดินรอบสระให้มีลักษณะผิวหยาบ	-รูปที่ 2.3-4

2.6.2 สระว่ายน้ำและโครงสร้าง ของสระว่ายน้ำ	1) โครงสร้างสระว่ายน้ำ สร้างด้วยคอนกรีตเสริมเหล็ก หรือ วัสดุที่มีความมั่นคงแข็งแรง น้ำ (ซึมไม่ได้ ผนังเรียบ อยู่ใน สภาพดี และทำความสะอาดง่าย)	✓	-โครงสร้างสระว่ายน้ำ สร้างด้วยคอนกรีตเสริมเหล็ก	-รูปที่ 2.3-4

2) ต้องมีรางระบายน้ำล้น มีฝาปิดรอบสระว่ายน้ำ มีความ กว้าง 30-40 เซนติเมตร ไม่เป็นสนิม แข็งแรง ทำความ สะอาดง่าย อยู่ในสภาพดี และไม่มีน้ำล้นออกจากราง	✓	-รางระบายน้ำล้น มีฝาปิดมิดชิด	-รูปที่ 2.3-4

4) ต้องมีที่ว่างสำหรับใช้เป็นทางเดินรอบสระว่ายน้ำ มีความ กว้างไม่น้อยกว่า 1.20 เมตร ไม่ลื่น ไม่มีน้ำขัง ทำความ สะอาดง่าย	✓	-มีที่ว่างสำหรับใช้เดินรอบสระว่ายน้ำ	-รูปที่ 2.3-4

โครงสร้างสระว่ายน้ำ		อุปกรณ์ช่วยชีวิต

รางระบายน้ำล้น		ทางเดินรอบสระว่ายน้ำ

เจ้าหน้าที่ดูแลสระว่ายน้ำ

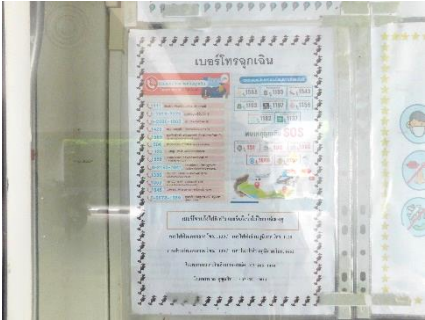
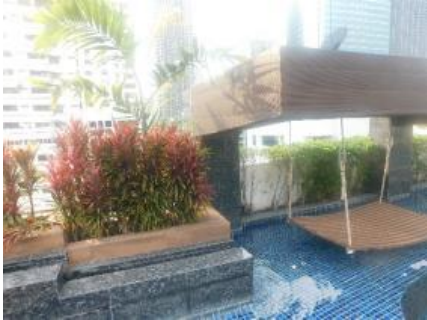
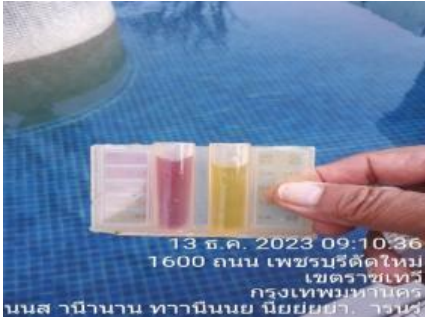
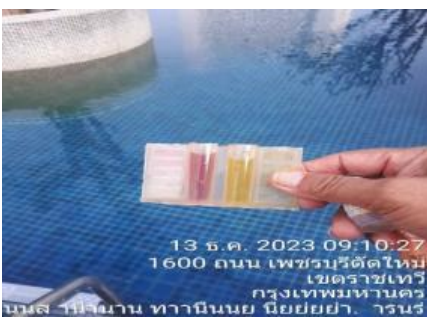
5) กรณีที่สระว่ายน้ำมีการใช้ระบบไหลเวียนน้ำแบบสกิน เมอร์ ต้องมีข้อกำหนดเกี่ยวกับการป้องกันอันตรายจาก ระบบนี้ด้วย	✓	-สระว่ายน้ำใช้ระบบไหลเวียนน้ำแบบสกินเมอร์ และ มีข้อกำหนดเกี่ยวกับการป้องกันอันตรายจากระบบนี้	-รูปที่ 2.3-4

4) จัดให้มีการเก็บตัวอย่างเพื่อตรวจสอบวิเคราะห์คุณภาพ น้ำ ตามเกณฑ์มาตรฐานดังนี้ 1) การเก็บตัวอย่างน้ำทำอย่างน้อย 2 จุด โดยเก็บจาก ส่วนลึกและส่วนตื้น ขณะมีผู้ใช้สระว่ายน้ำมากที่สุด 2) ตรวจวิเคราะห์ปริมาณคลอรีนอิสระคงเหลือและค่า ความเป็นกรดต่างอย่างน้อยวันละ 2 ครั้ง ก่อนเปิดและ ปิดบริการหากมีผู้ใช้บริการจำนวนมากหรือเป็นวันที่มี แสงแดดจัดควรตรวจสอบปริมาณคลอรีนและค่าความ เป็นกรดต่างระหว่างวันด้วย กรณีใช้คลอรีนชนิดกรดไตร คลอโรไฮยานูริก ต้องตรวจหาค่ากรดไซยานูริกด้วย	✓ ✓ -เก็บตัวอย่างน้ำ 2 จุด โดยเก็บจากส่วนลึกและส่วนตื้น ขณะมีผู้ใช้ สระว่ายน้ำมากที่สุด -ได้มีการตรวจวิเคราะห์ปริมาณคลอรีนอิสระคงเหลือและค่าความ เป็นกรดต่างตามมาตรการแล้ว	-รูปที่ 2.3-4

เบอร์โทรศัพท์ฉุกเฉิน		สระระบบหมุนเวียน

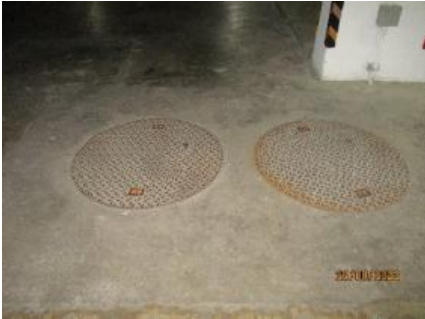
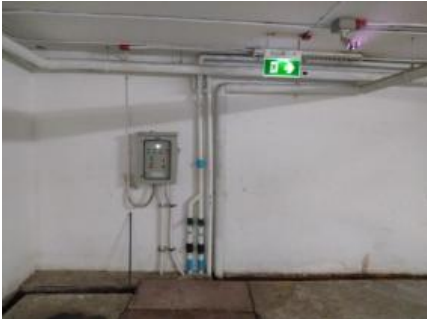
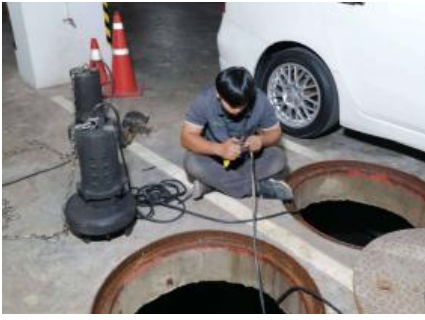
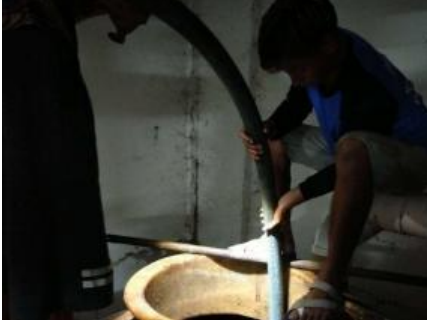
เจ้าหน้าที่ดูแลระบบบำบัด		
รูปที่ 2.3-5 ระบบบำบัดน้ำเสีย

2) มีการบำบัดน้ำเสียให้มีคุณภาพตามมาตรฐานก่อนระบาย สู่ท่อระบายน้ำสาธารณะ ซึ่งส่วนประกอบของระบบจัดการ น้ำเสียประกอบด้วย 2.1 ตะแกรงดักขยะ สำหรับดักเศษขยะออกจากน้ำเสีย 2.2 ระบบรวบรวมน้ำเสีย น้ำจากส่วนต่างๆของอาคาร ไหลรวมกันที่ถังรวบรวมน้ำเพื่อรอการบำบัด น้ำที่ล้นออก จากบ่อรวบรวมนี้จะไหลเข้าสู่บ่อบำบัด 2.3 ระบบบำบัดน้ำเสียต้องมีวิธีการบำบัดน้ำเสียที่ เหมาะสมไม่ก่อให้เกิดเหตุเดือดร้อน รำคาญและเป็น อันตรายต่อสุขภาพของชุมชน 2.4 รางระบายน้ำทั้ง รางหรือท่อสำหรับระบายน้ำทั้ง ควรมีตะแกรงปิดรางเพื่อกรองเศษผงต่างๆและป้องกันหนู นอกจากนี้ทางเปิดของท่อระบายน้ำออกสู่ท่อสาธารณะควร มีตะแกรงปิดเพื่อป้องกันหนูด้วย	✓ -มีการบำบัดน้ำเสียให้มีคุณภาพตามมาตรฐานก่อนระบายสู่ท่อ ระบายน้ำสาธารณะ	-รูปที่ 2.3-5

ท่อบำบัด		ตู้ควบคุมระบบบำบัด

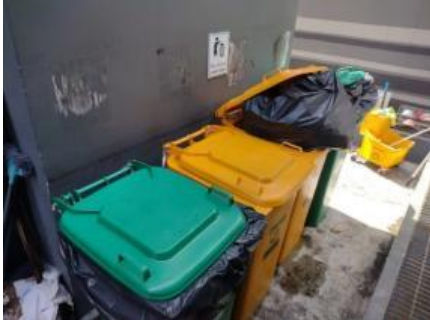
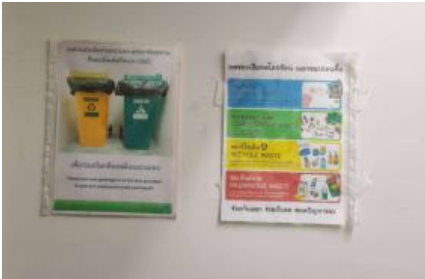
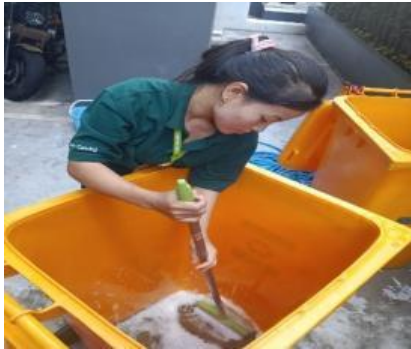
ป้ายรณรงค์		เจ้าหน้าที่ทำความสะอาดถังขยะ
รูปที่ 2.3-6 การจัดการขยะ

3) จัดให้มีการจัดการขยะดังนี้ 3.1 มีการคัดแยกขยะและมีภาชนะรองรับขยะตาม ประเภท 3.2 มีภาชนะรองรับขยะที่เพียงพอตามหลักสุขาภิบาล	✓ -มีถังขยะรองรับแบบแยกประเภท และมีเจ้าหน้าที่คอยทำความสะอาด สะอาดอยู่เสมอ	-รูปที่ 2.3-6

ห้องพักขยะ

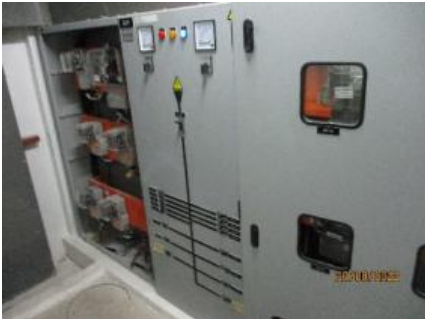
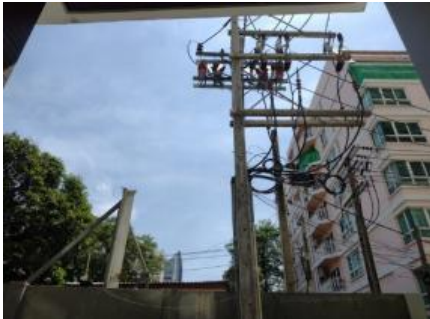
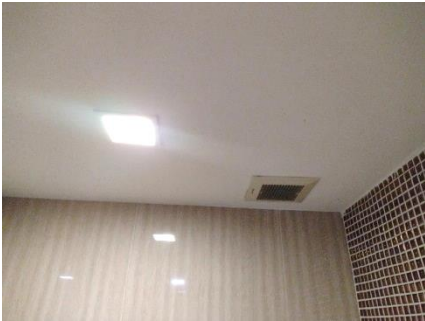
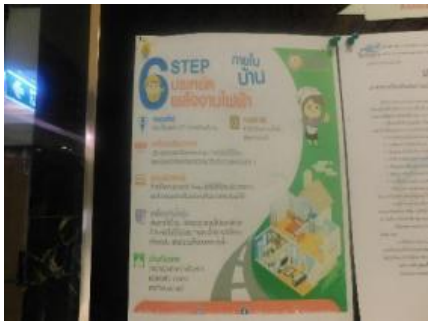
อุปกรณ์ประหยัดพลังงาน		ป้ายอนุรักษ์พลังงาน
รูปที่ 2.3-7 ระบบไฟฟ้า

ตู้ DB		สายไฟฟ้า
