# รายงานผลการปฏิบัติตามมาตรการป้องกันและแก้ไขผลกระทบ สิ่งแวดล้อมและมาตรการติดตามตรวจสอบผลกระทบสิ่งแวดล้อม

ชื่อโครงการ : โรงแรม วิสา

เดือนกรกฎาคม - เดือนธันวาคม 2566

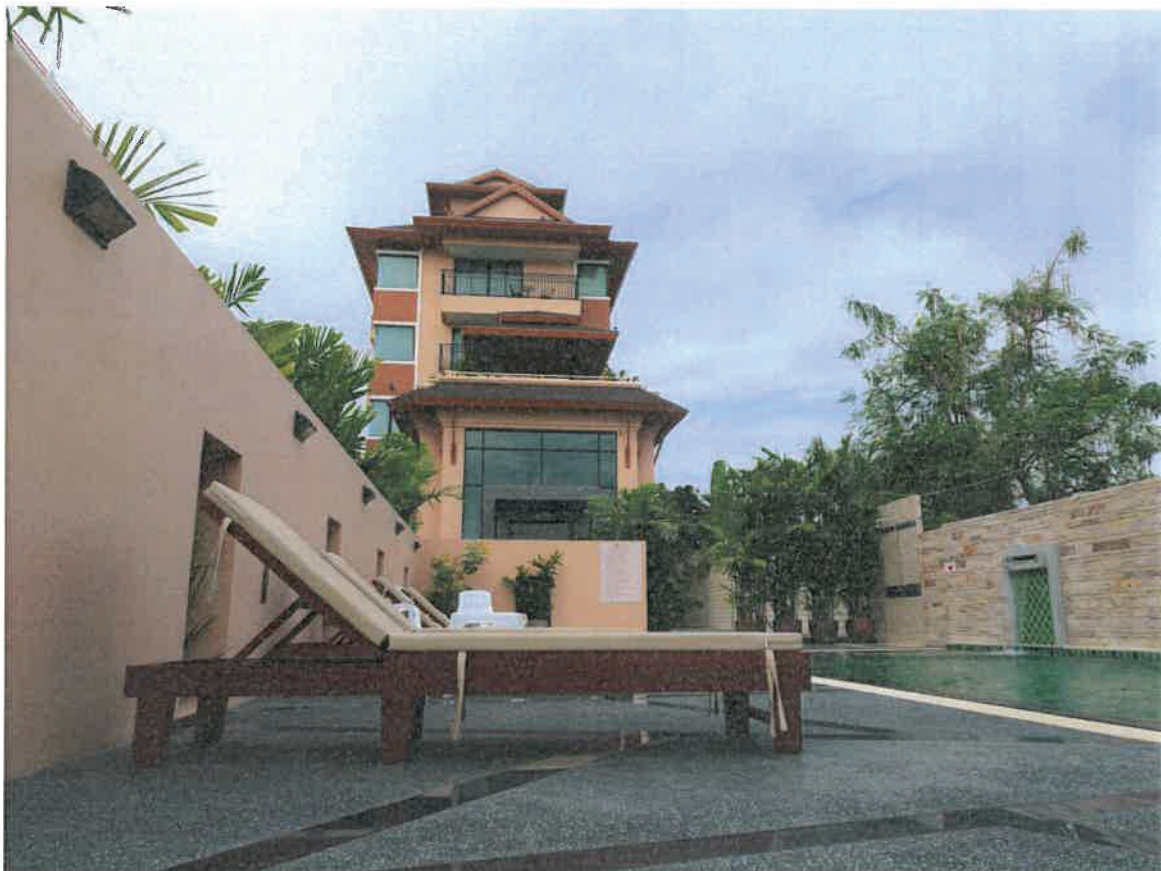
รูปที่ 1.7-1 สถานภาพปัจจุบันของโครงการ

สถานภาพของโครงการในระหว่างเดือนกรกฎาคม – ธันวาคม 2566 (ครั้งที่ 2/2566) พบว่า โครงการได้เปิดดำเนินการ เป็นโครงการประเภทโรงแรม ตามกฎหมายว่าด้วยโรงแรม ซึ่งประกอบด้วย อาคารโรงแรม ขนาดความสูง 5 ชั้น จำนวน 1 อาคาร มีจำนวนห้องพัก 44 ห้อง อาคารร้านค้า ขนาดความสูง 1 ชั้น จำนวน 1 อาคาร สระว่ายน้ำ ห้องพักผ่อน และที่จอดรถยนต์จำนวน 14 คัน ดังแสดงในรูปที่ 1.7-1
