โครงการ อาคารพักอาศัย 11 ชั้น (มีชั้นใต้ดิน 1 ชั้น) ของบริษัท วิลล่า เดลล่า จำกัด เอกสารการเปลี่ยนแปลงเจ้าของโครงการ ดังแสดงใน **ภาคผนวก ง-1** ซึ่งเป็นนิติบุคคลตามกฎหมายแพ่งและพาณิชย์เรียบร้อยแล้ว ดังแสดงใน **ภาคผนวก ค** ตั้งอยู่ที่ บริเวณถนนสรรพาวุธ แขวงบางนา เขตบางนา กรุงเทพมหานคร เป็นโครงการประเภทอาคารพักอาศัย มีขนาดพื้นที่โครงการ 1-2-3 ไร่ ประกอบไปด้วยอาคารคอนกรีตเสริมเหล็ก ขนาดความสูง 11 ชั้น ( มีชั้นใต้ดิน 1 ชั้น) จำนวน 1 อาคาร จำนวนห้องพัก 146 ห้อง เข้าข่ายโครงการที่จะต้องจัดทำรายงานประเมินผลกระทบสิ่งแวดล้อมตามประกาศกระทรวงทรัพยากรธรรมชาติและสิ่งแวดล้อม ดังนั้นจึงได้จัดทำรายงานการวิเคราะห์ผลกระทบสิ่งแวดล้อม ยื่นต่อสำนักงานนโยบายและแผนทรัพยากรธรรมชาติและสิ่งแวดล้อม (สผ.) ซึ่งได้รับความเห็นชอบแล้วตามหนังสือสำนักงานนโยบายและแผนทรัพยากรธรรมชาติและสิ่งแวดล้อม ที่ ทส.1009.5/3812 ลงวันที่ 27 พฤษภาคม 2552 ดังแสดงใน **ภาคผนวก ก**

รายงานผลการปฏิบัติตามมาตรการป้องกันและแก้ไขผลกระทบสิ่งแวดล้อมและมาตรการติดตามตรวจสอบคุณภาพสิ่งแวดล้อม  
โครงการ อาคารพักอาศัย 11 ชั้น (มีชั้นใต้ดิน 1 ชั้น) ของบริษัท วิลล่า เดลล่า จำกัด (ระยะดำเนินการ) ฉบับประจำเดือนกรกฎาคม - ธันวาคม 2566

ตารางที่ 2-1 สรุปผลการปฏิบัติตามมาตรการป้องกันแก้ไขและลดผลกระทบสิ่งแวดล้อมโครงการ อาคารพักอาศัย 11 ชั้น (มีชั้นใต้ดิน 1

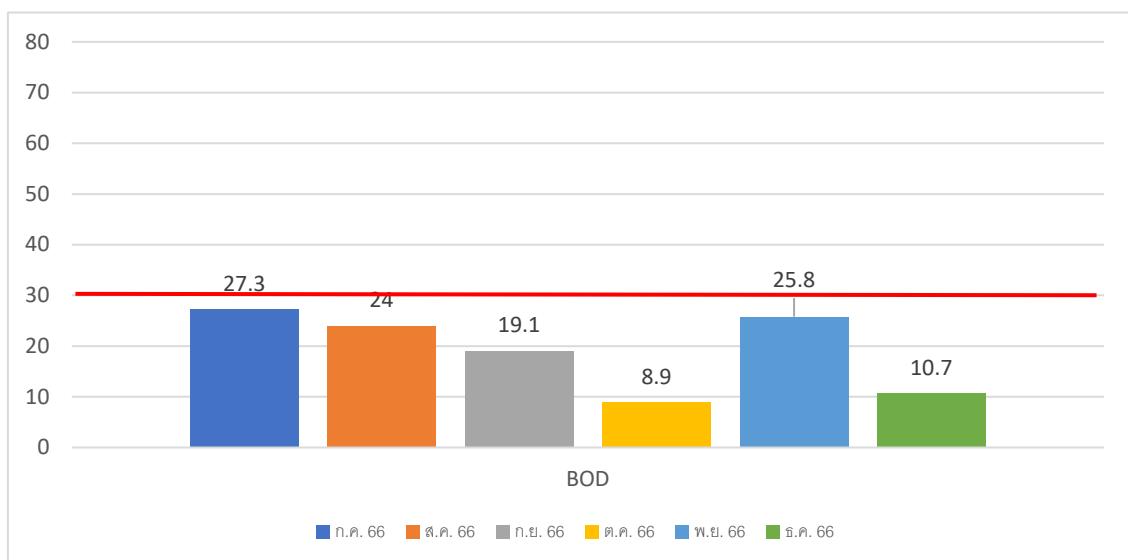
**รูปที่ 3-1 กราฟการเปรียบเทียบผลการตรวจวิเคราะห์ ค่า BOD**

1) เปรียบเทียบผลการตรวจวัดคุณภาพน้ำทิ้งหลังการบำบัด จำนวน 1 สถานี พบว่าคุณภาพน้ำทิ้งหลังการบำบัดในช่วงเดือนกรกฎาคม - ธันวาคม 2566 ค่าอยู่ในเกณฑ์มาตรฐานที่กำหนดและโครงการได้ทำการดูแลรักษาระบบบำบัดให้มีประสิทธิภาพที่ดีอยู่เสมอ แสดงการเปรียบเทียบผลการตรวจวิเคราะห์กราฟที่ 3-1
