รายงานการปฏิบัติตามมาตรการป้องกันและแก้ไขผลกระทบสิ่งแวดล้อม
และมาตรการติดตามตรวจสอบผลกระทบสิ่งแวดล้อม
(ระยะดำเนินการ)
ระหว่างเดือน กรกฎาคม ถึง ธันวาคม 2566

โครงการ อาคารชุด (อยู่อาศัย) สูง 8 ชั้น

ซอยสุขุมวิท 93 แขวงบางจาก เขตพระโขนง กรุงเทพมหานคร 10260
เจ้าของโครงการ บริษัท รีเจนท์ กรีน เพาเวอร์ จำกัด ซอยสุขุมวิท 93
แขวงบางจาก เขตพระโขนง กรุงเทพมหานคร

จัดทำโดย บริษัท สเปเชียล แล็บ เอ็นไว แอนด์ คอนซัลแตนท์ จำกัด
47/91-93 หมู่ที่ 3 ต.ท่าอิฐ อ.ปากเกร็ด จ.นนทบุรี 11120
โทรศัพท์ : 02-594-3320 E-mail : speciallab_slecco@yahoo.co.th

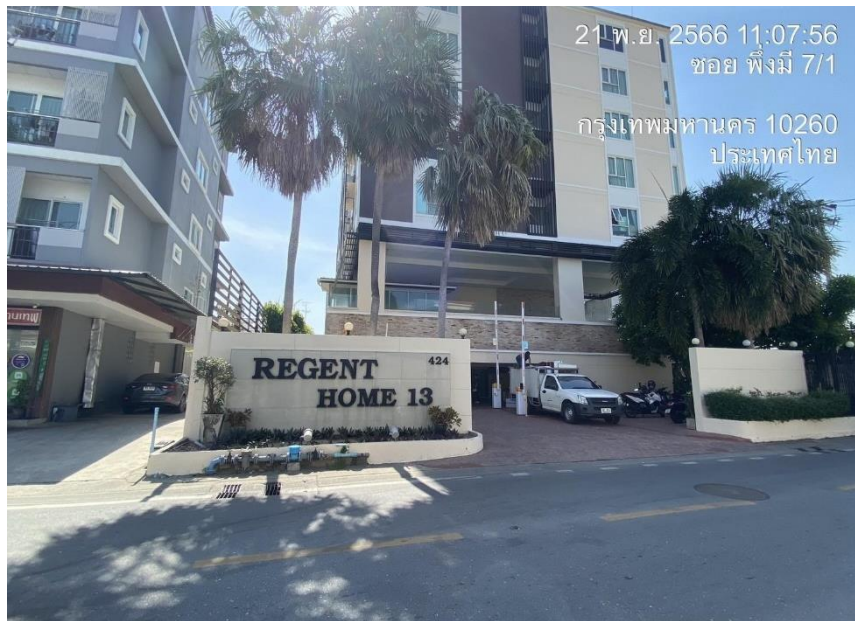
รูปที่ 1-2 สภาพปัจจุบันของโครงการ

ปัจจุบันโครงการได้เปิดดำเนินการแล้ว เป็นอาคารอยู่อาศัยรวม (อาคารชุด) ขนาดพื้นที่ 1-0-52 ไร่ ขนาดความสูง 8 ชั้น จำนวน 1 อาคาร ความสูง 22.92 เมตร (ความสูงที่ระดับพื้นชั้นดาดฟ้า) มีจำนวนห้องชุดพักอาศัย 172 ห้อง
