## บทที่ 2

### ผลการดำเนินการตามมาตรการป้องกันและแก้ไขผลกระทบสิ่งแวดล้อม

การดำเนินการตามมาตรการป้องกันและแก้ไขผลกระทบสิ่งแวดล้อม โครงการบ้านเอื้ออาทร จังหวัดภูเก็ต (ระยะดำเนินการ) ประจำเดือนกรกฎาคม-ธันวาคม 2566 มีรายละเอียดผลการปฏิบัติตามมาตรการที่กำหนด รายละเอียดแสดงดังต่อไปนี้

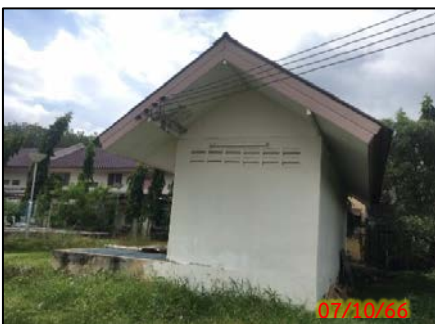
รูปที่ 2.2-7 ระบบบำบัดน้ำเสียของโครงการ ระยะที่ 1

| องค์ประกอบทางสิ่งแวดล้อม<br>และคุณค่าต่างๆ | มาตรการป้องกันและแก้ไข<br>ผลกระทบสิ่งแวดล้อม | มาตรการติดตามตรวจสอบ<br>ผลกระทบสิ่งแวดล้อม | ปัญหา และ/หรือ<br>ข้อเสนอแนะ | เอกสารอ้างอิง |
|---|---|---|---|---|
| | 2. จัดให้มีการตรวจสอบและบำรุงรักษาระบบ<br>บำบัดน้ำเสียเพื่อให้มีประสิทธิภาพในการบำบัด<br>น้ำเสียเป็นไปตามที่ออกแบบอยู่เสมอ | 2. จากการตรวจสอบ พบว่า ระบบบำบัดน้ำเสีย<br>ในโครงการยังอยู่ในสภาพดี | - | 07/10/66 |

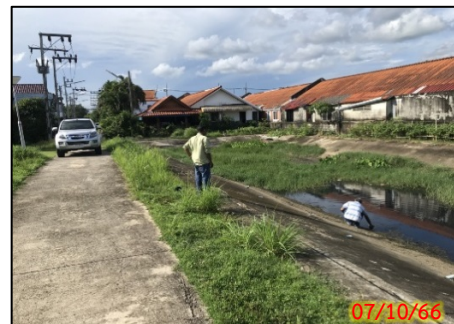
รูปที่ 2.2-8 บ่อหน่วงน้ำของโครงการ ระยะที่ 1

| องค์ประกอบทางสิ่งแวดล้อม<br>และคุณค่าต่างๆ | มาตรการป้องกันและแก้ไข<br>ผลกระทบสิ่งแวดล้อม | มาตรการติดตามตรวจสอบ<br>ผลกระทบสิ่งแวดล้อม | ปัญหา และ/หรือ<br>ข้อเสนอแนะ | เอกสารอ้างอิง |
|---|---|---|---|---|
| 3.5 การระบายน้ำและการ<br>ป้องกันน้ำท่วม (ต่อ) | 4. ตรวจสอบระดับตะกอนดินในเส้นท่อและ<br>บ่อหน่วงน้ำทุกสัปดาห์ ถ้ามีมากจนเป็นปัญหา<br>ให้การขุดลอกหรือสูบออก ในกรณีที่ไม่เป็น<br>ปัญหามากควรสูบออกอย่างน้อยปีละ 2<br>ครั้ง | 4. จากการตรวจสอบ พบว่า มีการตรวจสอบ<br>ระดับตะกอนดินในเส้นท่อและบ่อหน่วงน้ำ<br>อย่างสม่ำเสมอ | - | - |

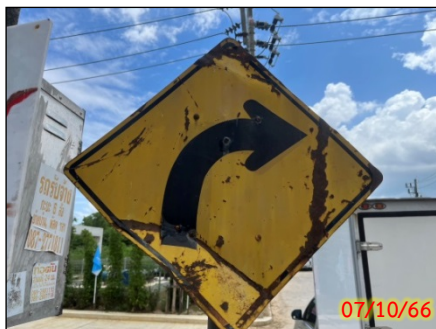
รูปที่ 2.2-13 ป้ายจราจรภายในโครงการ

| องค์ประกอบทางสิ่งแวดล้อม<br>และคุณค่าต่างๆ | มาตรการป้องกันและแก้ไข<br>ผลกระทบสิ่งแวดล้อม | มาตรการติดตามตรวจสอบ<br>ผลกระทบสิ่งแวดล้อม | ปัญหา และ/หรือ<br>ข้อเสนอแนะ | เอกสารอ้างอิง |
|---|---|---|---|---|
| <b>3.1 การคมนาคมขนส่ง</b> | 1. ติดตั้งป้ายแสดงทิศทางเดินรถเข้า-ออก และทิศทางเดินรถภายในโครงการ | 1. จากการตรวจสอบ พบว่า มีการติดตั้งป้ายแสดงทางเข้าออกโครงการ และป้ายแสดงสัญลักษณ์ทางการจราจร | - | |

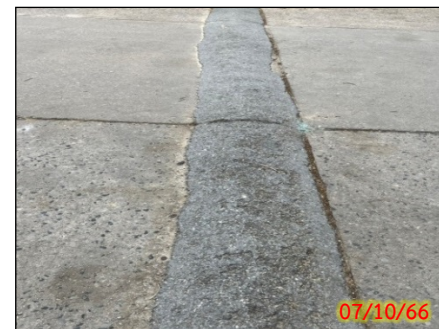
รูปที่ 2.2-14 สันนูนชะลอความเร็วภายใน

| องค์ประกอบทางสิ่งแวดล้อม<br>และคุณค่าต่างๆ | มาตรการป้องกันและแก้ไข<br>ผลกระทบสิ่งแวดล้อม | มาตรการติดตามตรวจสอบ<br>ผลกระทบสิ่งแวดล้อม | ปัญหา และ/หรือ<br>ข้อเสนอแนะ | เอกสารอ้างอิง |
|---|---|---|---|---|
| 3.1 การคมนาคมขนส่ง (ต่อ) | 4. จัดให้มีกระดุก/หลังเต่าเพื่อชะลอความเร็วของรถในโครงการเพื่อความปลอดภัย | 4. จากการตรวจสอบ พบว่า มีการจัดทำสันชะลอความเร็วเพื่อชะลอความเร็วของรถในโครงการเพื่อความปลอดภัย | - | 07/10/66 |
