ผลการดำเนินการตามมาตรการป้องกันและแก้ไขผลกระทบสิ่งแวดล้อม

การดำเนินการตามมาตรการป้องกันและแก้ไขผลกระทบสิ่งแวดล้อม โครงการเคหะชุมชนและบริการชุมชน จังหวัดสงขลา (หาดใหญ่-น่าน้อย) (ระยะดำเนินการ) ประจำเดือนกรกฎาคม - ธันวาคม 2566 มีรายละเอียดผลการปฏิบัติตามมาตรการที่กำหนด รายละเอียดแสดงดังต่อไปนี้

ตารางที่ 2.1-1 รายงานผลการปฏิบัติตามมาตรการป้องกันและแก้ไขผลกระทบสิ่งแวดล้อม โครงการเคหะชุมชนและบริการชุมชน จังหวัดสงขลา (หาดใหญ่-น่าน้อย) (ระยะดำเนินการ) ประจำเดือนกรกฎาคม - ธันวาคม 2566

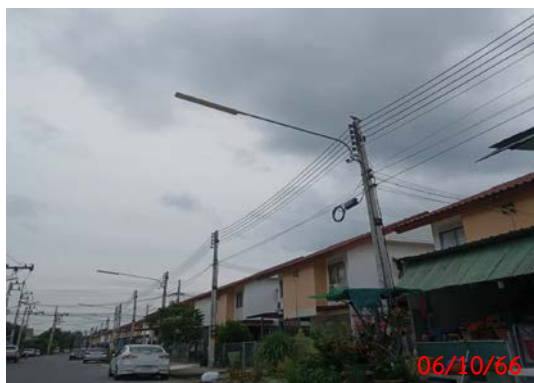
รูปที่ 2.2-1 ไฟส่องสว่างภายในโครงการ

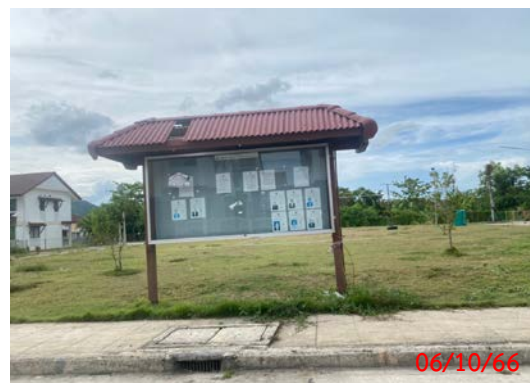
รูปที่ 2.2-2 ป้ายประชาสัมพันธ์

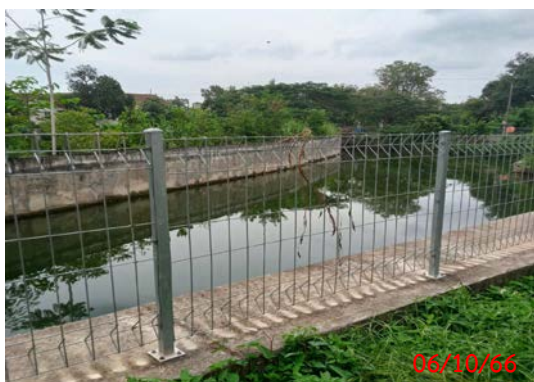
3.3 การระบายน้ำ	1.จัดสร้างบ่อหน่วงน้ำ จำนวน 1 บ่อ ความจุประสิทธิผลประมาณ 2,137 ลูกบาศก์เมตรเพื่อรองรับน้ำหลากซึ่งมีปริมาณ 1,100 ลูกบาศก์เมตรและระบายออกจากบ่อหน่วงน้ำโดยใช้ท่อระบายน้ำขนาดเส้นผ่านศูนย์กลาง 0.4 ม. อัตราการระบายน้ำ 0.46 ลูกบาศก์เมตร/วินาที ซึ่งไม่เกินอัตราการระบายน้ำก่อนมีโครงการ	1.โครงการจัดสร้างบ่อหน่วงน้ำ จำนวน 1 บ่อเพื่อรองรับน้ำหลากระบายออกจากบ่อหน่วงน้ำโดยใช้ท่อระบายน้ำ มีอัตราการระบายน้ำ 0.46 ลูกบาศก์เมตร/วินาที ซึ่งไม่เกินอัตราการระบายน้ำก่อนมีโครงการ	-

รูปที่ 2.2-3 บ่อหน่วงน้ำของโครงการ

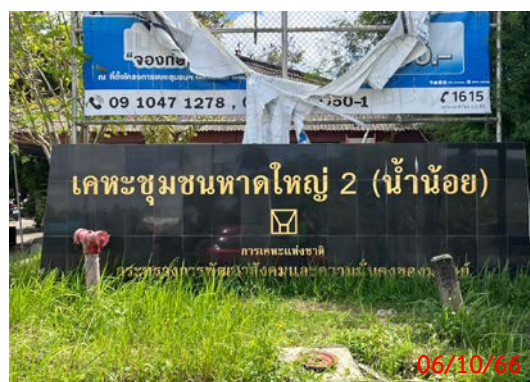
3.7 การจราจร	1.ติดตั้งป้ายชื่อโครงการ ลูกศรแสดงทิศทาง บริเวณทางเข้า-ออกโครงการที่สามารถเห็นได้ ชัดเจน และในระยะทางพอสมควรที่จะชะลอรถ ได้ทันก่อนเข้าสู่โครงการได้อย่างปลอดภัย	1.โครงการได้มีติดตั้งป้ายชื่อโครงการ ลูกศร แสดงทิศทาง บริเวณทางเข้า-ออกโครงการที่ สามารถเห็นได้ชัดเจน	-

รูปที่ 2.2-4 ป้ายชื่อโครงการ

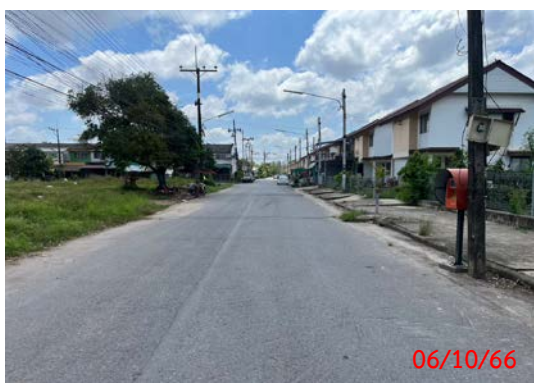
2.หมั่นดูแลรักษาความสะอาดความสะอาด บริเวณถนน โดยฉีดล้างถนนเป็นครั้งคราว	2.โครงการมีการรักษาความสะอาดบริเวณ ถนนโดยการฉีดน้ำเพื่อไม่ให้เกิดการฟุ้ง กระจายของฝุ่น	-	-
1.2. มลพิษทางอากาศ	1.จัดระบบการจราจรภายในโครงการให้ ชัดเจนรวมถึงการควบคุมการปฏิบัติตามของผู้ พักอาศัย	1.โครงการมีการจัดระบบการจราจรภายใน โครงการและได้มีการควบคุมการปฏิบัติตาม ของผู้พักอาศัย	โครงการควรมีป้ายสัญลักษณ์ จราจรในทุกจุด ในบริเวณ พื้นที่โครงการ และหากพบ ป้ายชำรุดดำเนินการแก้ไข

รูปที่ 2.2-5 ถนนภายในโครงการ

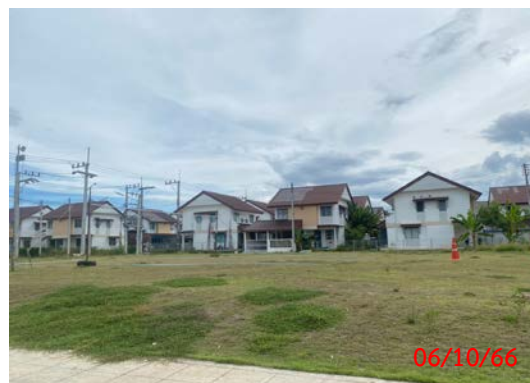
องค์ประกอบทางสิ่งแวดล้อม และคุณค่าต่างๆ	มาตรการป้องกันและแก้ไข ผลกระทบสิ่งแวดล้อม	มาตรการติดตามตรวจสอบ ผลกระทบสิ่งแวดล้อม	ปัญหา และ/หรือ ข้อเสนอแนะ	เอกสารอ้างอิง
4.คุณค่าต่อคุณภาพชีวิต				
4.1สุนทรียภาพและ ทัศนียภาพ	1.โครงการจะจัดให้มีพื้นที่สวนสาธารณะ ขนาดพื้นที่ 2,778 ตารางเมตรคิดเป็นร้อยละ 8.2 ของพื้นที่จัดจำหน่าย โดยต้นไม้ที่นำมา ปลูก ได้แก่ ต้นประดู่แดง,ต้นประดู่เหลือง ,โอศิก และหญ้านวลน้อย เป็นต้น	1.โครงการได้มีการจัดให้มีพื้นที่สวนสาธารณะ และพื้นที่สีเขียวภายในโครงการ	-

รูปที่ 2.2-6 พื้นที่สีเขียวภายในโครงการ

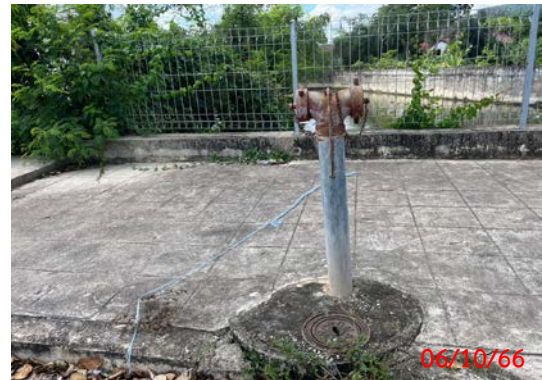
2.จัดให้มีการตรวจสอบระบบป้องกันอัคคีภัยให้ สามารถใช้งานได้เสมอ หากพบว่ามี การเสียหาย หรือใช้การไม่ได้ให้รีบดำเนินการแก้ไขทันที	2.โครงการจัดให้มีการตรวจสอบระบบ ป้องกันอัคคีภัยให้สามารถใช้งานได้เสมอ หากพบว่ามี การเสียหายหรือใช้การไม่ได้ให้ รีบดำเนินการแก้ไขทันที	-

รูปที่ 2.2-8 หัวรับน้ำดับเพลิง
