รูปภาพแสดงการปฏิบัติตามมาตรการฯ ของโครงการ Aspire Ratchayothin (แอสปาย รัชโยธิน)

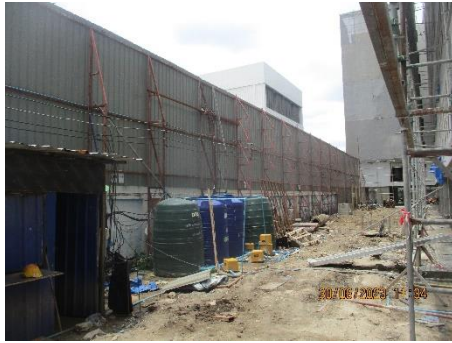
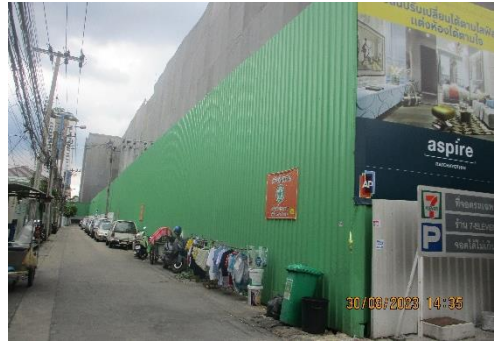
รูปที่ 1 รั้ว Metal Sheet สูง 6 เมตร

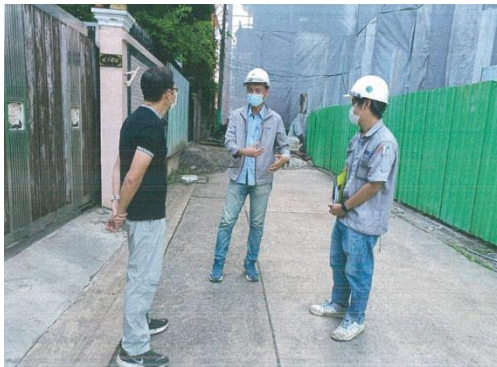
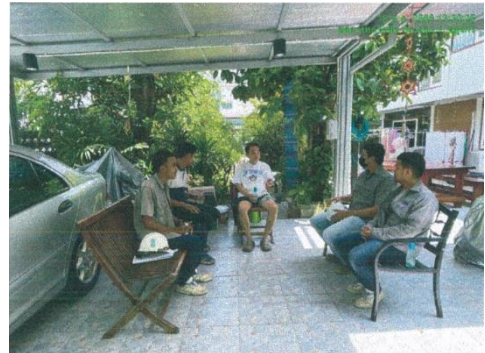
รูปที่ 2 เข้าพบปะพูดคุยกับผู้พักอาศัยข้างเคียง

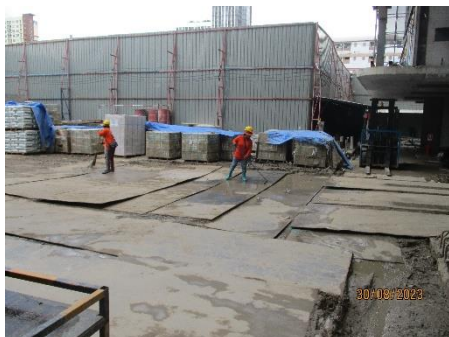
รูปที่ 3 คนงานทำความสะอาดพื้นที่โครงการ

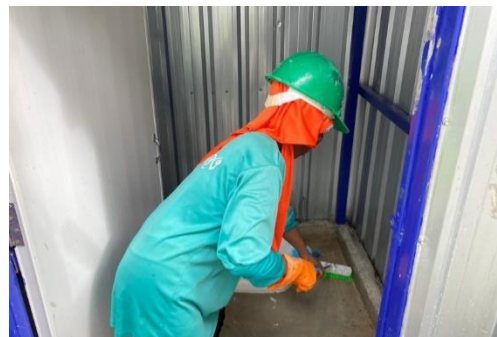
รูปที่ 4 คนงานทำความสะอาดห้องน้ำ

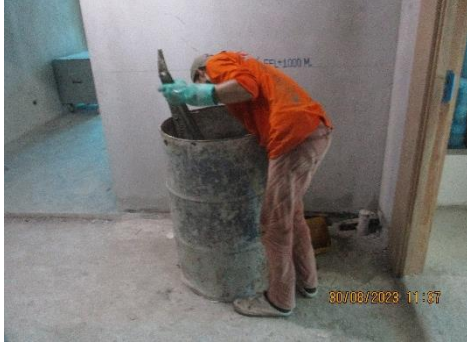
รูปที่ 5 คนงานทำความสะอาดถังรองรับมูลฝอย

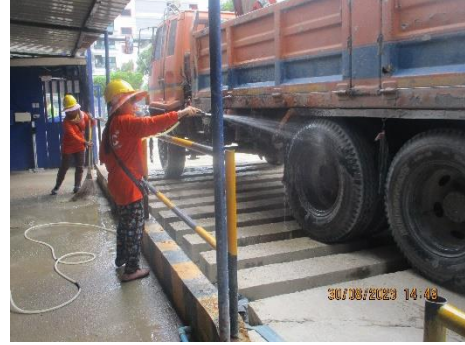
รูปที่ 6 ฉีดล้างล้อรถ

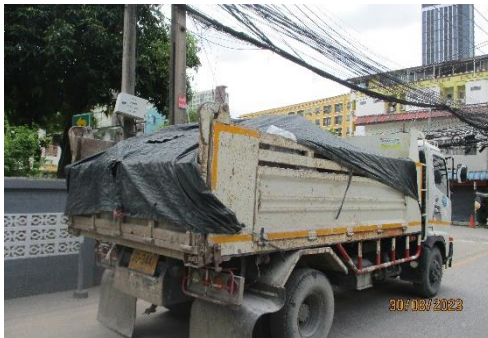
รูปที่ 7 ปิดคลุมท้ายรถบรรทุก

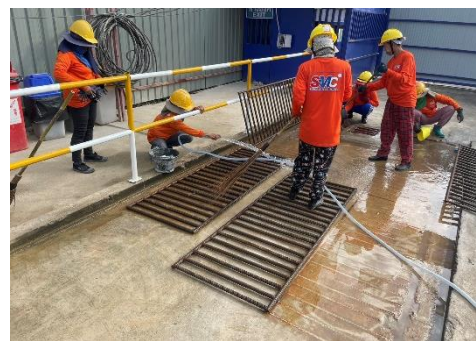
รูปที่ 10 คนงานทำความสะอาดรางระบายน้ำ

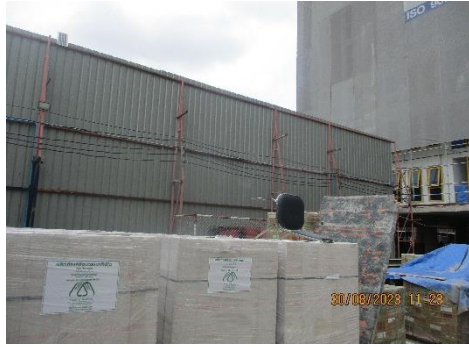
รูปที่ 13 ม่านละอองน้ำบริเวณรั้ว Metel Sheet

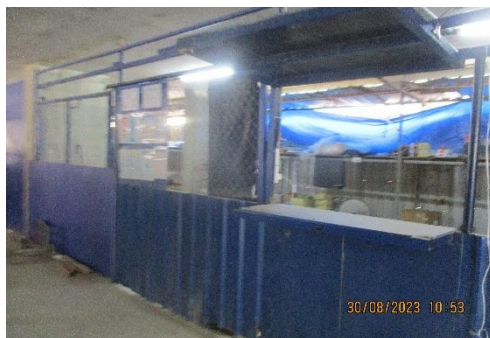
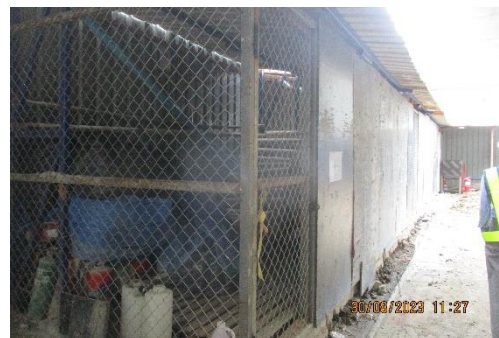
รูปที่ 18 พื้นที่เก็บวัสดุ/สไตร์

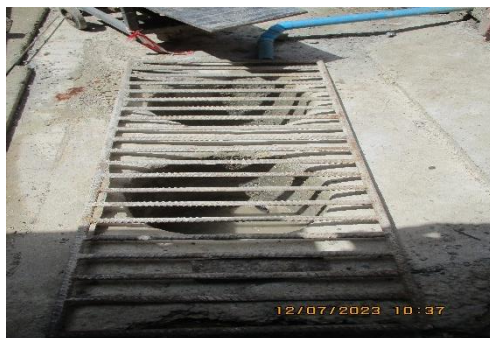
รูปที่ 21 บ่อดักตะกอน

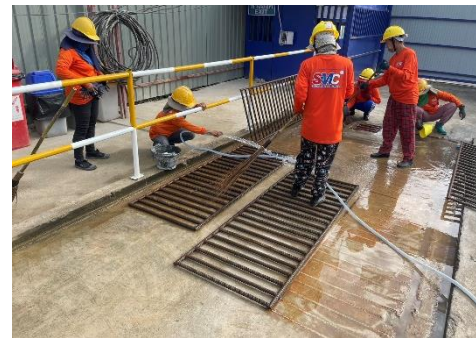
รูปที่ 22 ทำความสะอาดบ่อดักตะกอน

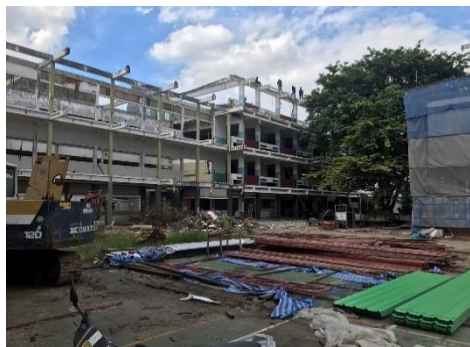
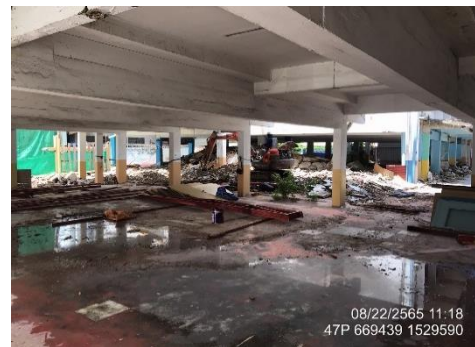
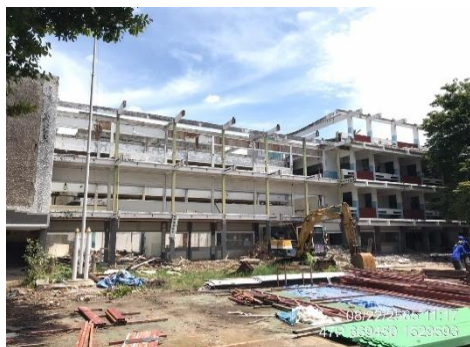
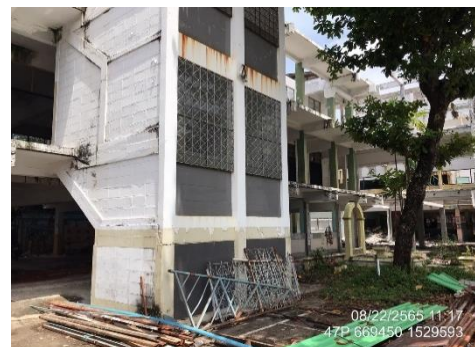
รูปที่ 50 สภาพหน้างานช่วงงานรื้อถอน เดือนสิงหาคม ถึงเดือนตุลาคม พ.ศ.2565

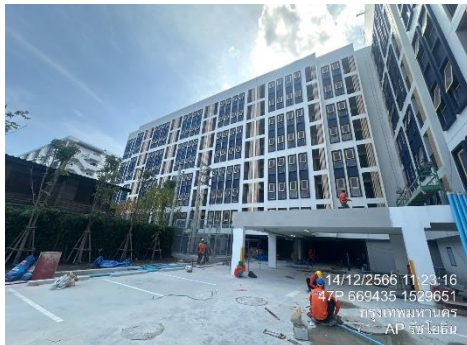
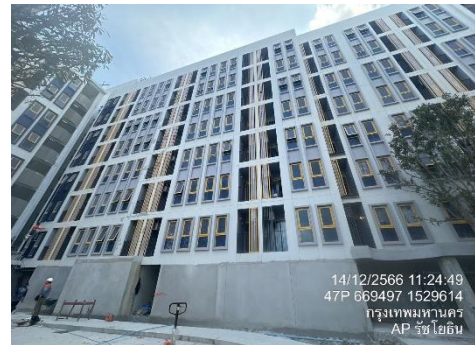
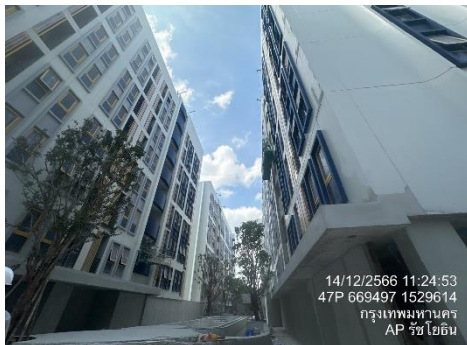
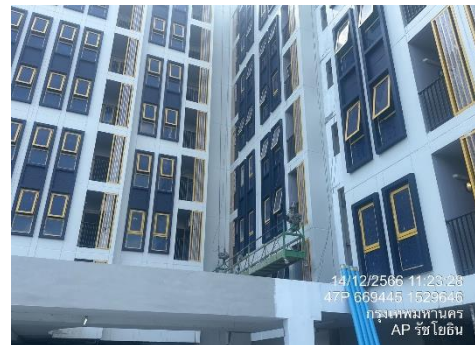
รูปที่ 52 สภาพหน้างานปัจจุบันเดือนธันวาคม พ.ศ.2566

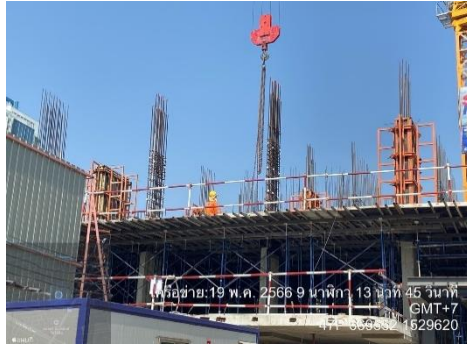
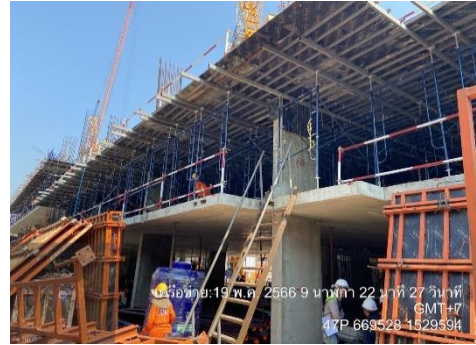
รูปที่ 55 ราวกันตก

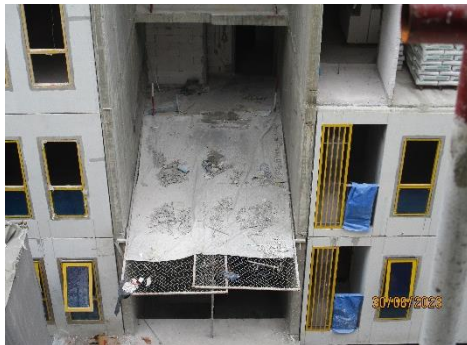
รูปที่ 56 แผงกันวัสดุตกหล่นจากอาคาร
