รายงานผลการปฏิบัติตามมาตรการป้องกันและแก้ไขผลกระทบสิ่งแวดล้อม  
และมาตรการติดตามตรวจสอบผลกระทบสิ่งแวดล้อม

ระยะดำเนินการ (ช่วงเดือนกรกฎาคมถึงธันวาคม พ.ศ. 2566)

## โครงการโรงแรม แซนด์ดูนส์ เจ้าหลาว บีช รีสอร์ท หาดเจ้าหลาว ตำบลคลองขุด อำเภอท่าใหม่ จังหวัดจันทบุรี

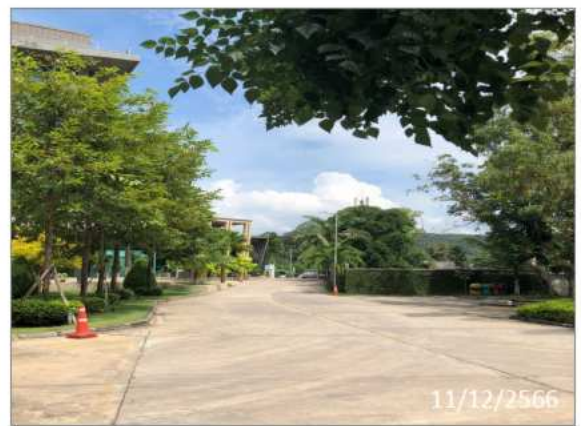
ภาพที่ 3-5 : ถนนภายในโครงการอยู่ในสภาพดี

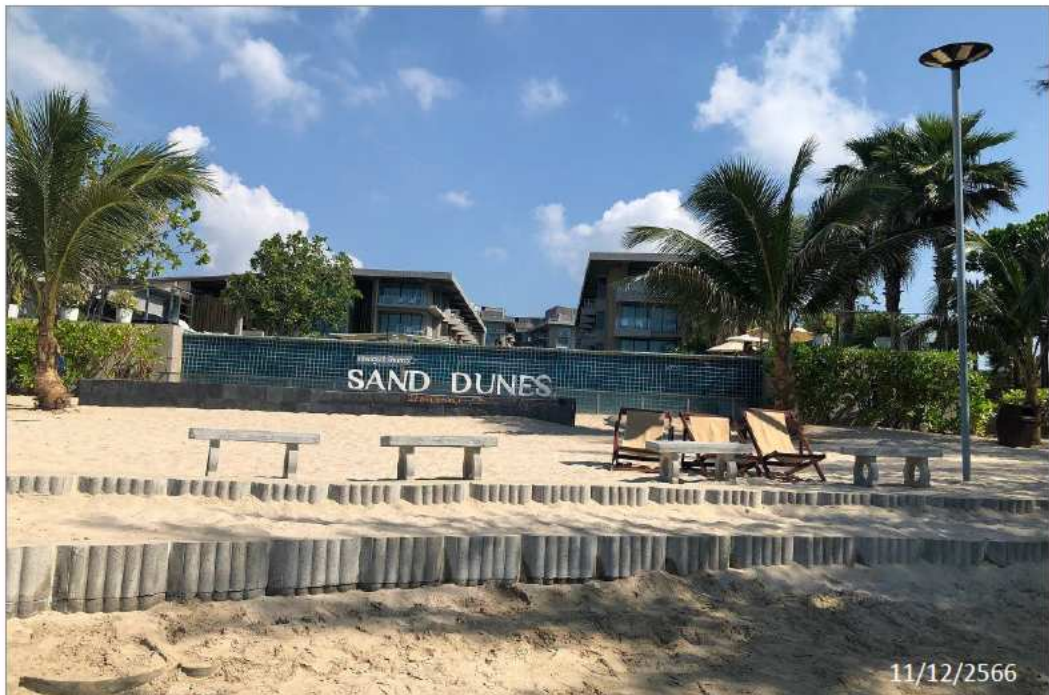
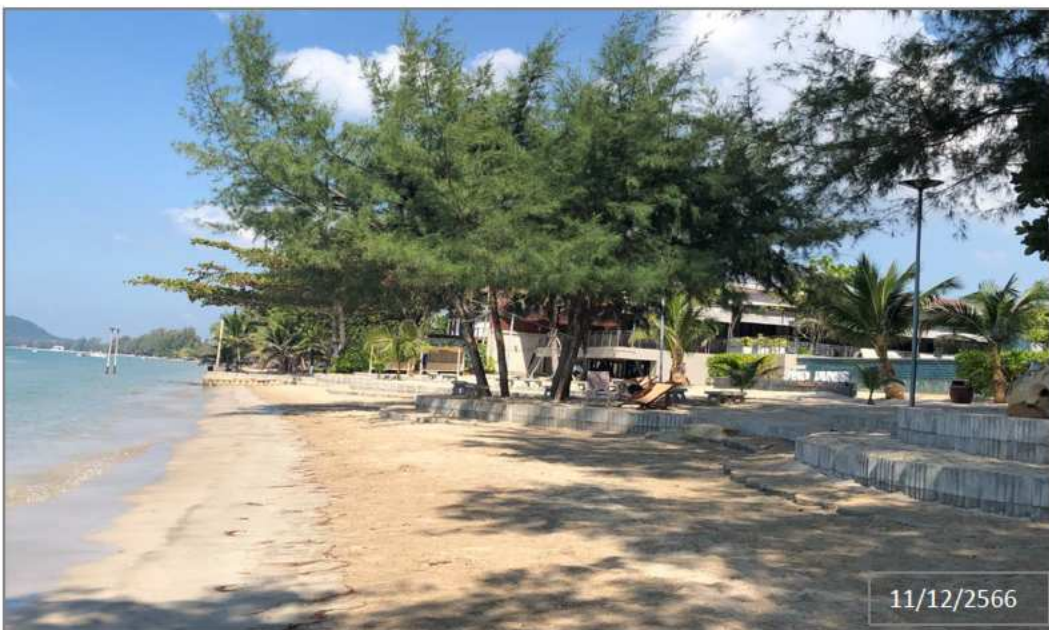
ภาพที่ 3-7 : บริเวณชายหาดเจ้าหลาวหน้าโครงการ ไม่มีสิ่งปลูกสร้างของโครงการ  
และยังมีการปลูกพืชกันกัดเซาะริมหาดหน้าโครงการ

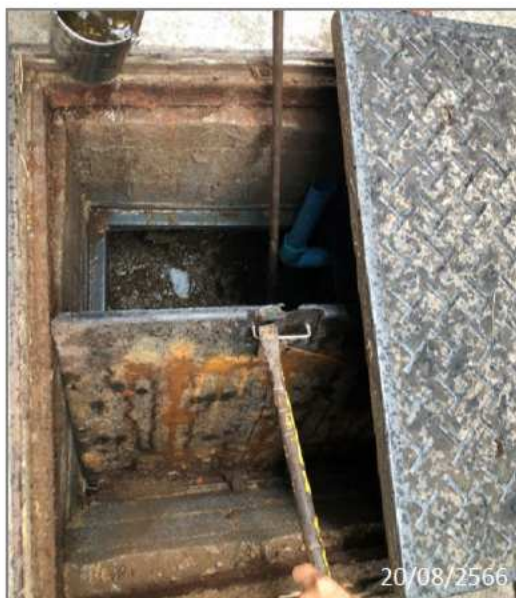
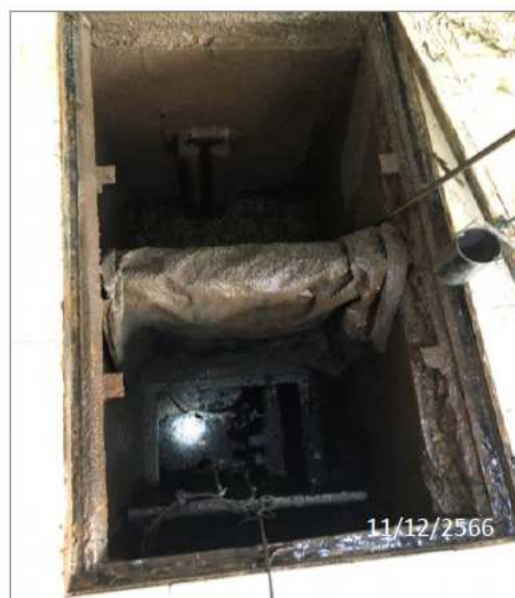
ภาพที่ 3-9 : ระบบบำบัดน้ำเสียภายในพื้นที่โครงการ

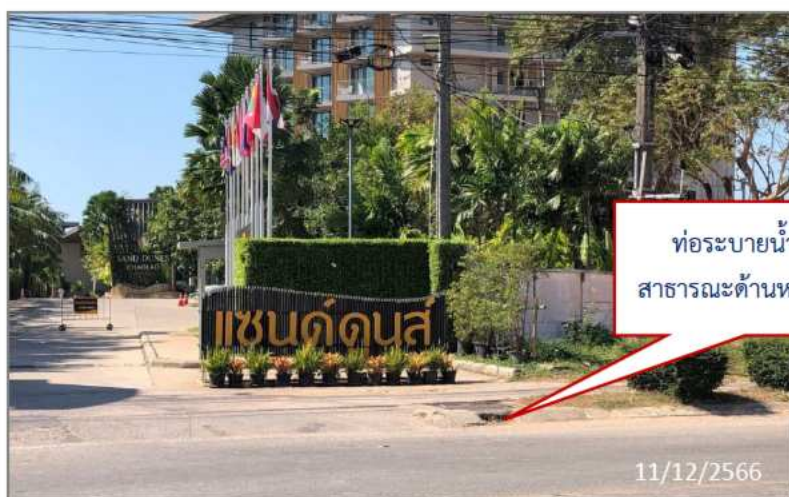
ท่อระบายน้ำริมถนน  
สาธารณะด้านหน้าโครงการ

ภาพที่ 3-11 : ระบบระบายน้ำภายในโครงการ

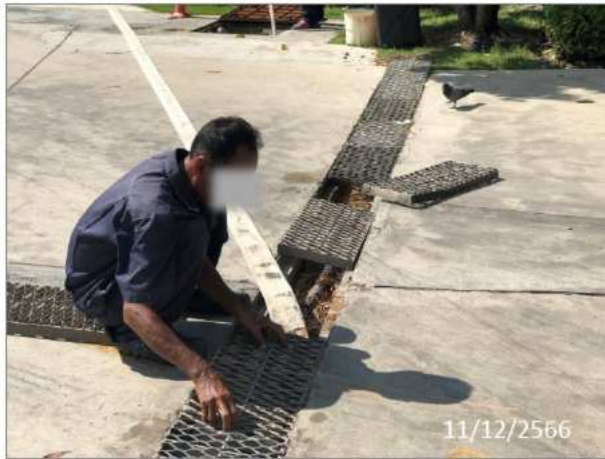
ภาพที่ 3-12 : เจ้าหน้าที่ทำความสะอาดและขุดลอกเศษตะกอนในท่อระบายน้ำและบ่อพักน้ำ

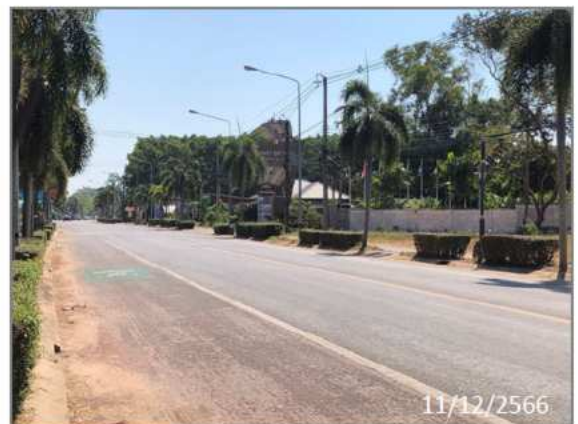
ภาพที่ 3-21 : รูปถ่ายทางเข้า-ออกโครงการ ซึ่งไม่มีรถจอดกีดขวางทางเข้าออก

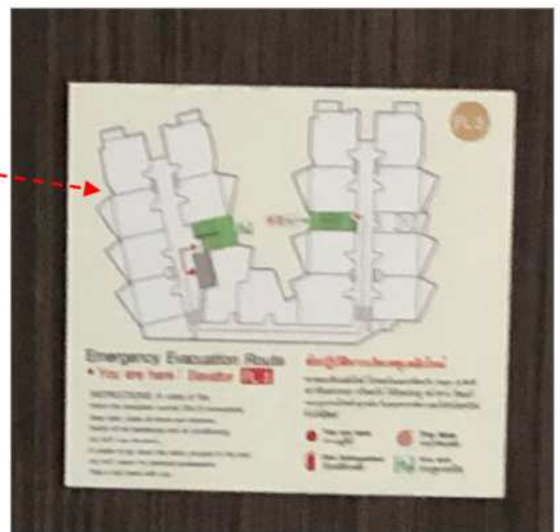
ภาพที่ 3-25 : ระบบสัญญาณแจ้งเหตุเพลิงไหม้ ระบบป้องกันและระงับอัคคีภัย  
ภายในอาคารของโครงการ

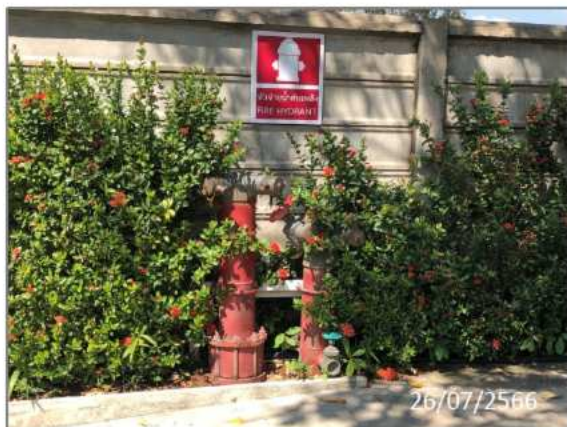
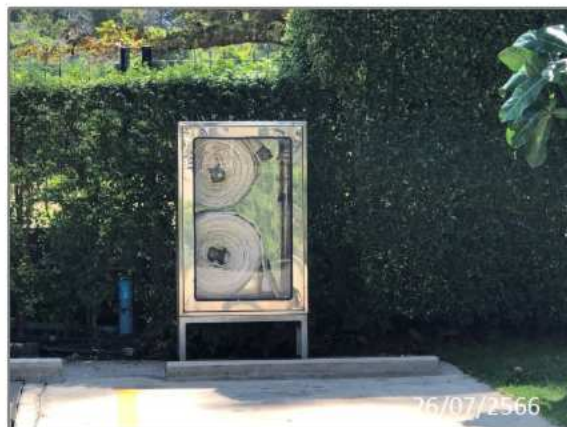
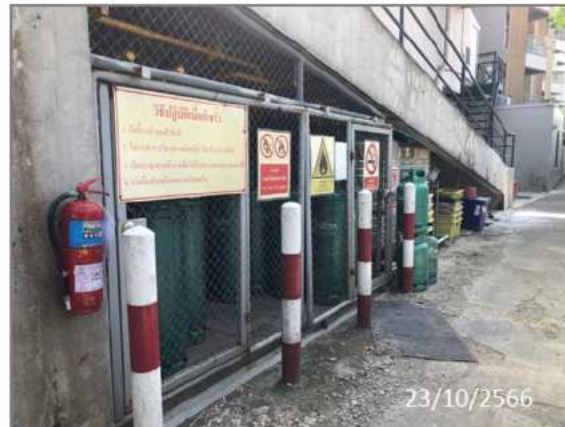
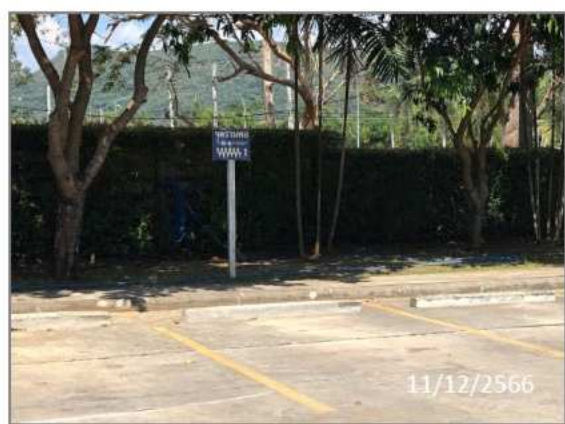
ภาพที่ 3-26 : ระบบดับเพลิงภายนอกอาคาร และจุดรวมพล

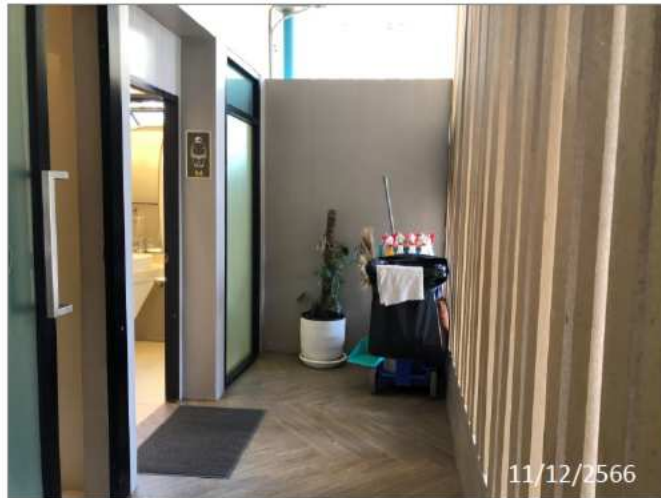
ภาพที่ 3-34 : การทำความสะอาดห้องน้ำ สุขภัณฑ์ประจำสระว่ายน้ำประจำวัน

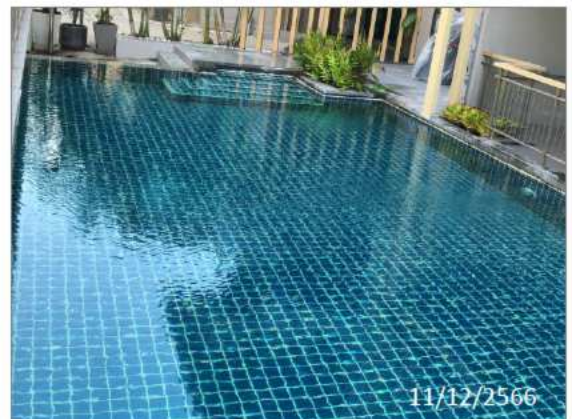
ภาพที่ 3-35 : พื้น/ร่องยาแนวกระเบื้องสระว่ายน้ำของโครงการที่ดูแลให้ชาวสะอาด

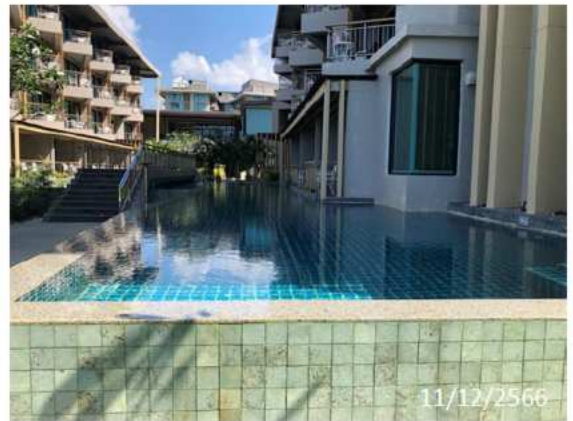
สระว่ายน้ำข้างอาคารห้องพัก

ภาพที่ 3-36 : แนวขอบเขตสระว่ายน้ำโครงการ และทางเข้าออก
