# การปฏิบัติตามมาตรการป้องกันและ แก้ไขผลกระทบสิ่งแวดล้อม

# ผลการปฏิบัติตามมาตรการป้องกัน และแก้ไขผลกระทบสิ่งแวดล้อม

สำหรับผลการปฏิบัติตามมาตรการป้องกันและแก้ไขผลกระทบสิ่งแวดล้อม โครงการโรงแรม  
มายเฮ้าส์ ป่าตองฮิลล์ (MAI HOUSE Patong Hill) (ระยะดำเนินการ) ประจำปี 2566 ดังตารางที่ 3.1-1  
โดยครอบคลุมปัจจัยทางสิ่งแวดล้อมที่สำคัญ คือ

รายงานผลการปฏิบัติตามมาตรการป้องกันและแก้ไขผลกระทบสิ่งแวดล้อมและมาตรการติดตามตรวจสอบผลกระทบสิ่งแวดล้อม  
โครงการโรงแรม มายเฮ้าส์ ป่าตองฮิลล์ (MAI HOUSE Patong Hill) (ระยะดำเนินการ)  
ประจำปี 2566 (เดือนมกราคม-ธันวาคม)

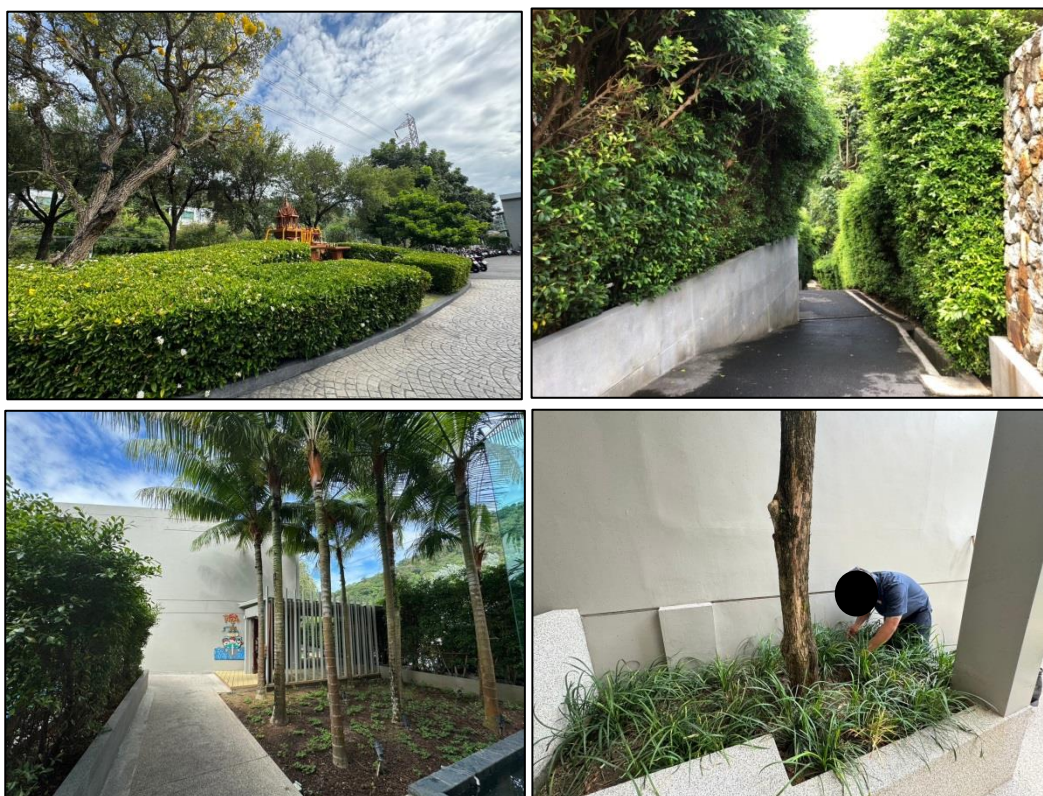
| องค์ประกอบทาง<br>สิ่งแวดล้อม<br>และคุณค่าต่างๆ | ผลกระทบต่อสิ่งแวดล้อมที่สำคัญ | มาตรการป้องกันและแก้ไขผลกระทบ<br>สิ่งแวดล้อม | รายละเอียดการปฏิบัติตาม<br>มาตรการ | ปัญหา/<br>อุปสรรค<br>การแก้ไข | เอกสาร<br>อ้างอิง |
|---|---|---|---|---|---|
| | | 2. ดูแลรักษาพื้นที่สีเขียว ต้นไม้ และ<br>หญ้าคลุมดินให้มีความสมบูรณ์อยู่<br>เสมอ | จัดให้มีคนงานคอยดูแลพื้นที่<br>สีเขียวอยู่เสมอ | | รูปที่ 3-1 |

รูปที่ 3-1 พื้นที่สีเขียวและไม้ยืนต้นภายในโครงการ และเจ้าหน้าที่ดูแลรักษาพื้นที่สีเขียว

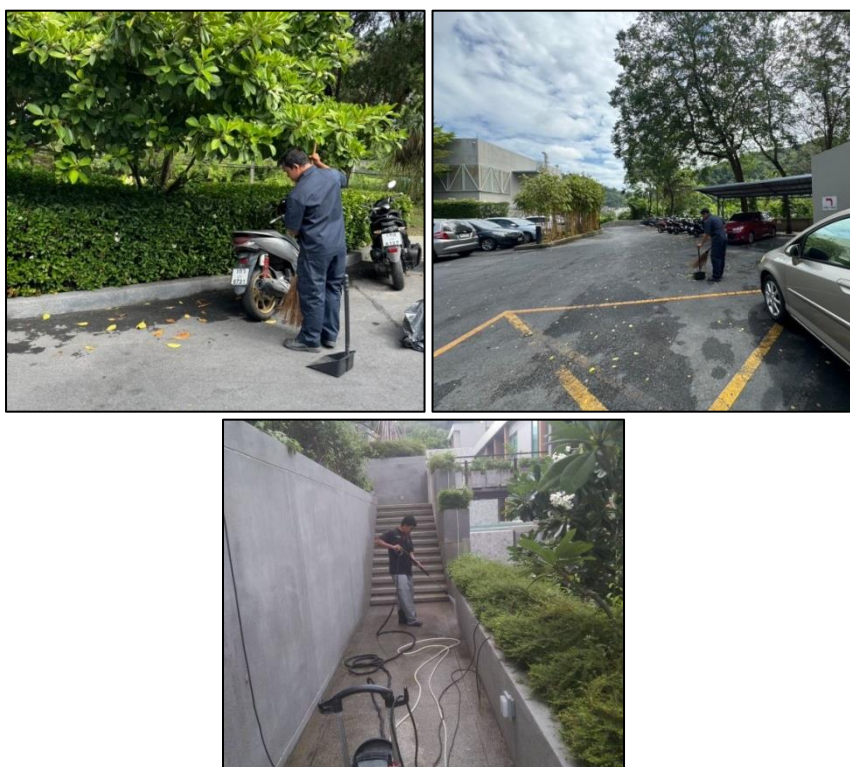
| องค์ประกอบทางสิ่งแวดล้อมและคุณค่าต่างๆ | ผลกระทบต่อสิ่งแวดล้อมที่สำคัญ | มาตรการป้องกันและแก้ไขผลกระทบสิ่งแวดล้อม | รายละเอียดการปฏิบัติตามมาตรการ | ปัญหา/อุปสรรคการแก้ไข | เอกสารอ้างอิง |
|---|---|---|---|---|---|
| | | 2. ดูแลรักษาสภาพถนนและทางเดินรถในพื้นที่โครงการให้สะอาด เพื่อป้องกันการฟุ้งกระจายของฝุ่นอันเนื่องจากถนน | จัดให้มีพนักงานล้างทำความสะอาดถนนและทางเดินภายในโครงการเพื่อลดการฟุ้งกระจายของฝุ่น | | รูปที่ 3-2 |

รูปที่ 3-2 พนักงานล้างทำความสะอาดถนน และทางเดินภายในโครงการ  
เพื่อลดการฟุ้งกระจายของฝุ่น

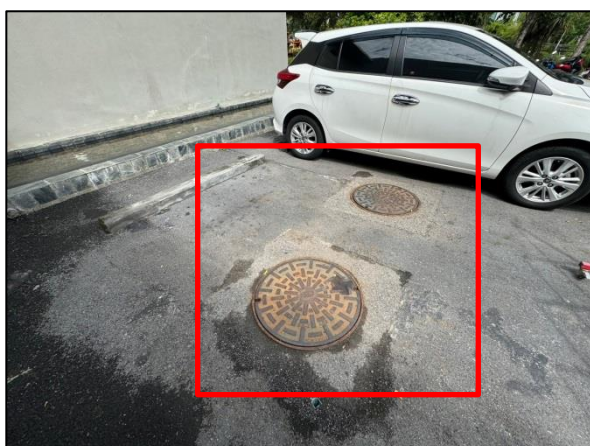
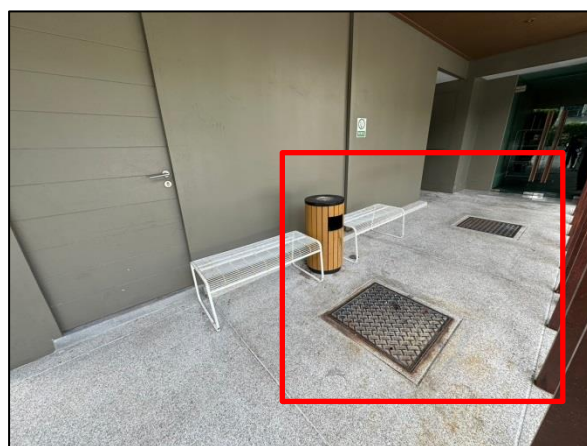
รูปที่ 3-4 ระบบบำบัดน้ำเสียภายในโครงการ

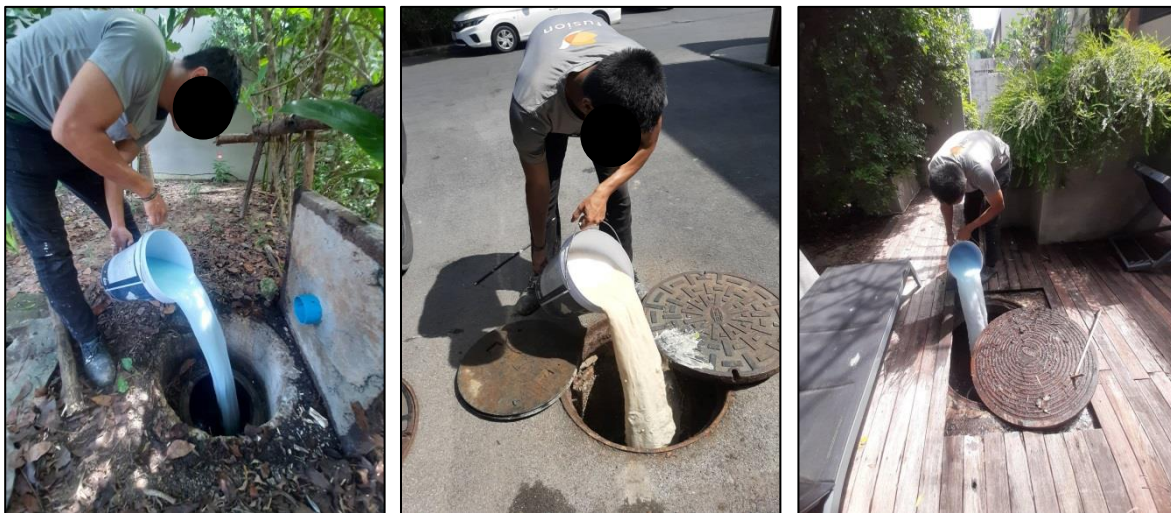
รูปที่ 3-5 เจ้าหน้าที่ดูแล และตรวจสอบระบบบำบัดน้ำเสีย

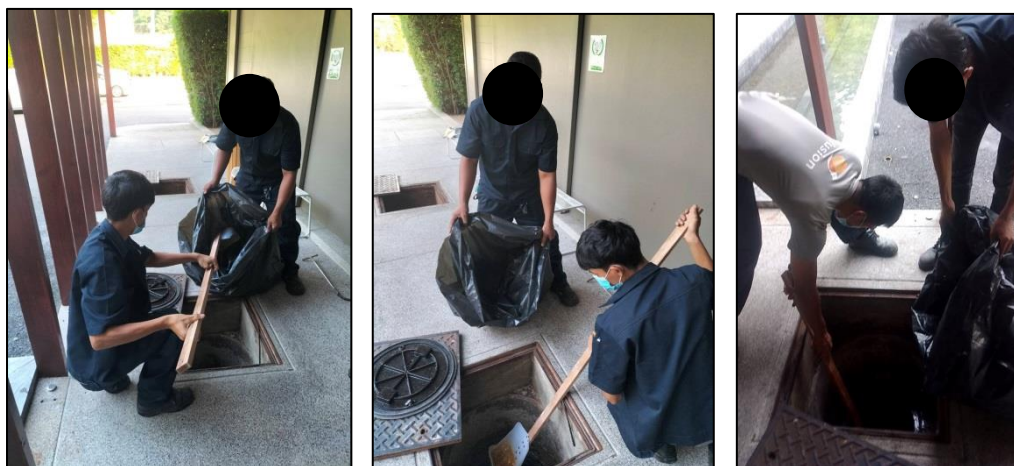
| องค์ประกอบทางสิ่งแวดล้อมและคุณค่าต่างๆ | ผลกระทบต่อสิ่งแวดล้อมที่สำคัญ | มาตรการป้องกันและแก้ไขผลกระทบสิ่งแวดล้อม | รายละเอียดการปฏิบัติตามมาตรการ | ปัญหา/อุปสรรคการแก้ไข | เอกสารอ้างอิง |
|---|---|---|---|---|---|
| | | 4. จัดให้มีการสูบน้ำส่วนเกินจากระบบบำบัดน้ำเสียไปกำจัดอย่างสม่ำเสมอ เพื่อประสิทธิภาพการทำงานของระบบบำบัดน้ำเสียของโครงการ | มีการตั้งและสูบน้ำส่วนเกินจากระบบบำบัดน้ำเสียไปกำจัดอย่างสม่ำเสมอ ทุก1-2 เดือน | | รูปที่ 3-6 |

รูปที่ 3-6 ตักตะกอนส่วนเกินจากระบบบำบัดน้ำเสีย

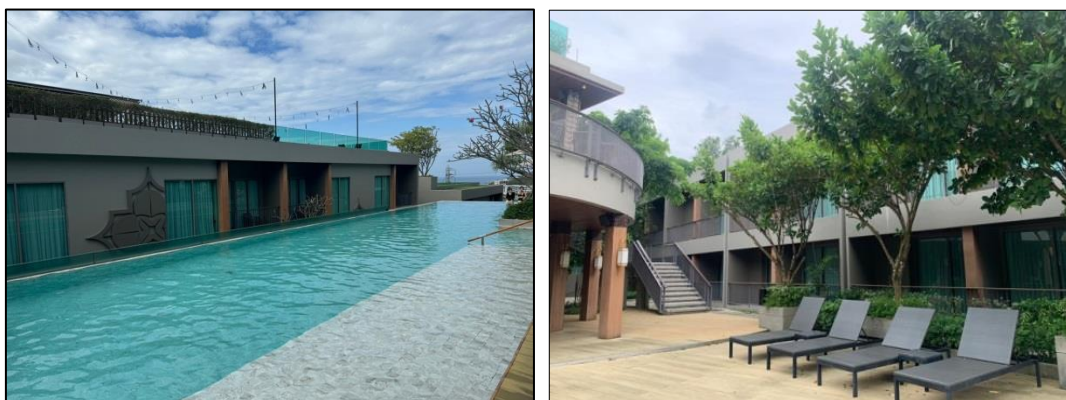
รูปที่ 3-7 โทณีสื่ออาคารที่ไม่โดดเด่น และให้มีความกลมกลืนกับธรรมชาติ

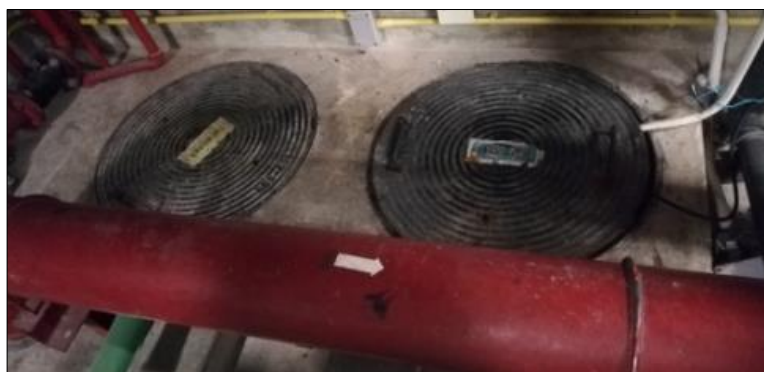
รูปที่ 3-8 บ่อเก็บน้ำ/ฝาบ่อเก็บน้ำใต้ดิน จำนวน 2 ฝ

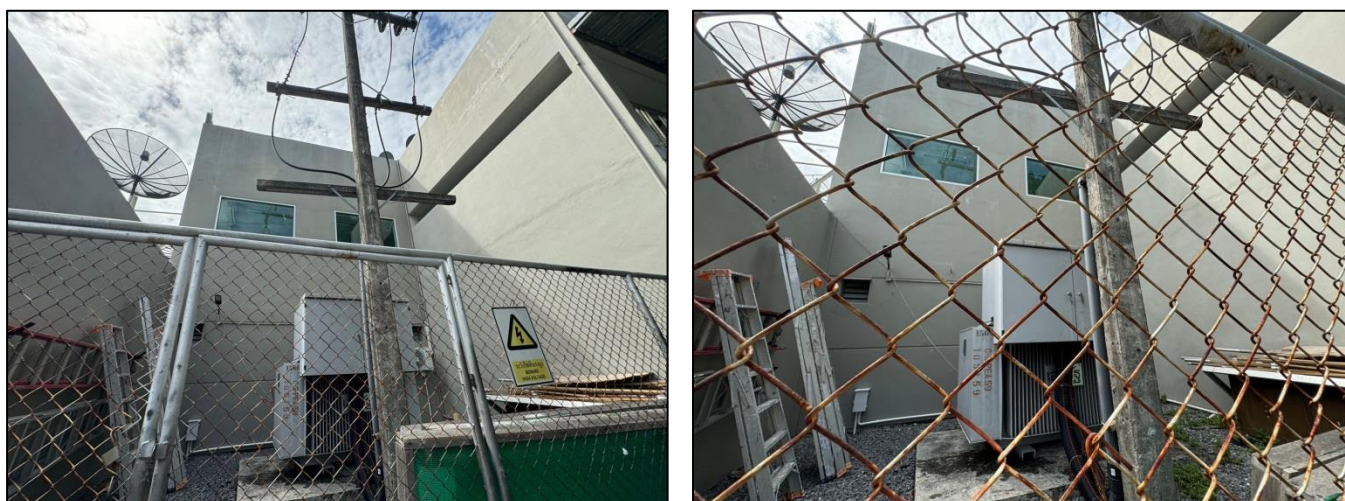
รูปที่ 3-22 แผงกั้นที่ทำด้วยวัสดุทนไฟล้อมรอบหม้อแปลงไฟฟ้า

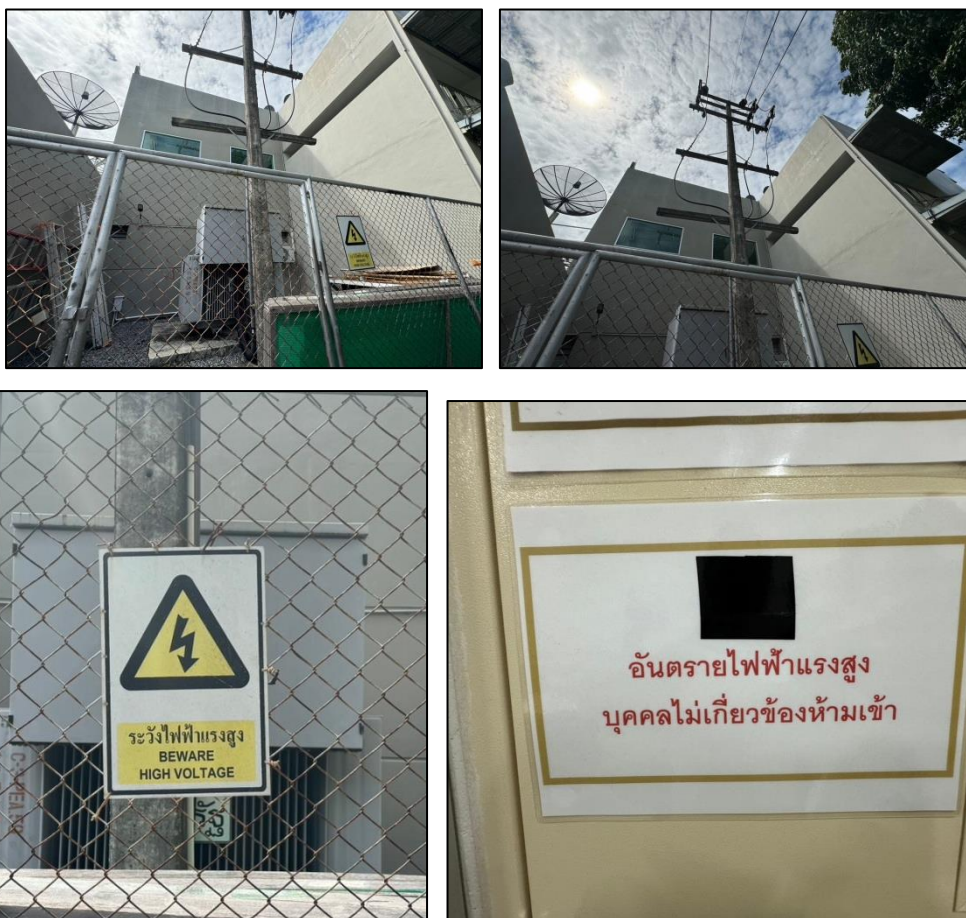
รูปที่ 3-23 หม้อแปลงไฟฟ้าแยกเฉพาะ และ ป้ายและคำเตือนอันตรายจากการถูกไฟฟ้าช็อต

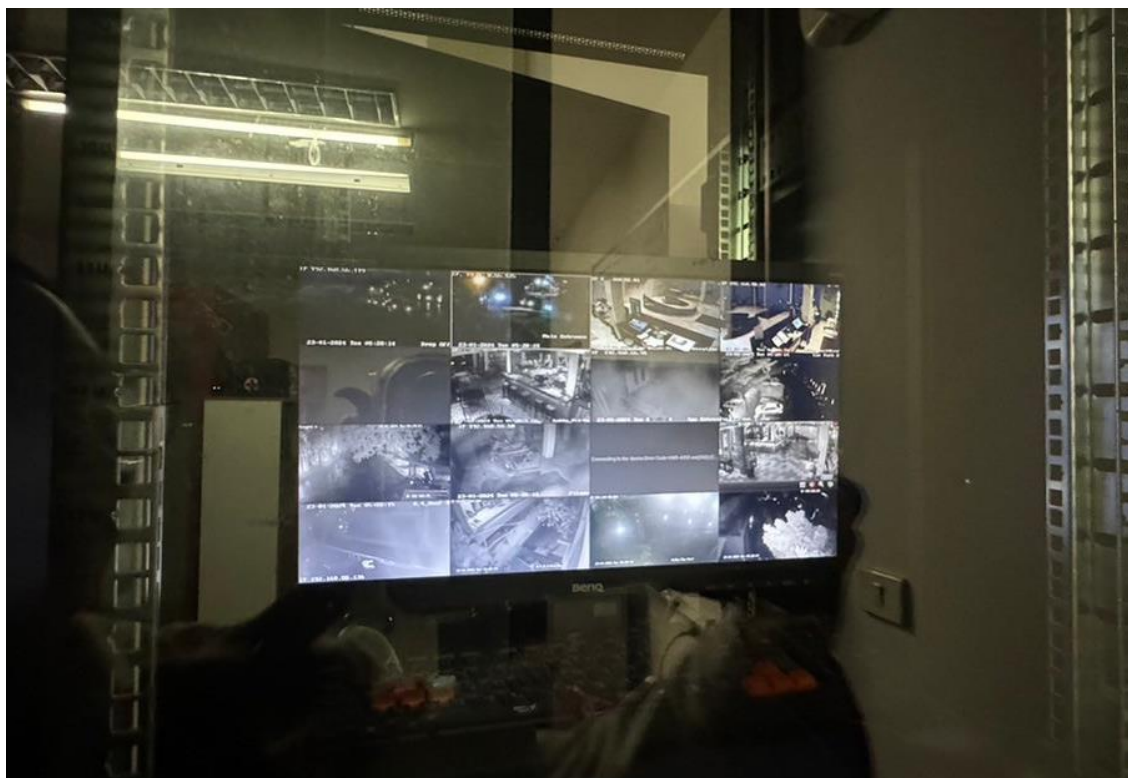
รูปที่ 3-33 กล้องCCTV บางส่วนภายในโครงการซึ่งสามารถมองเห็นและบันทึกภาพบริเวณ  
ด้านหน้าทางเข้า-ออกโครงการ และ บริเวณด้านหน้าโครงการ โดยมุมกล้องมองเห็นทั้งที่จอดรถ  
ของโครงการและถนนสาธารณะหน้าโครงการ

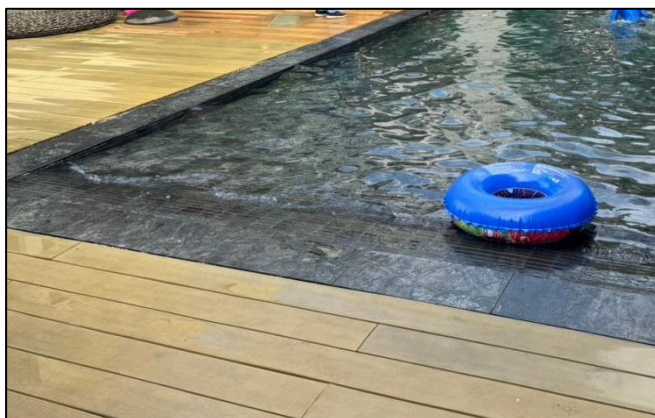
รูปที่ 3-35 รางระบายน้ำล้น มีฝาปิดรอบสระว่ายน้ำ ไม่เป็นสนิม แข็งแรง ทำความสะอาดง่ายอยู่ในสภาพดี

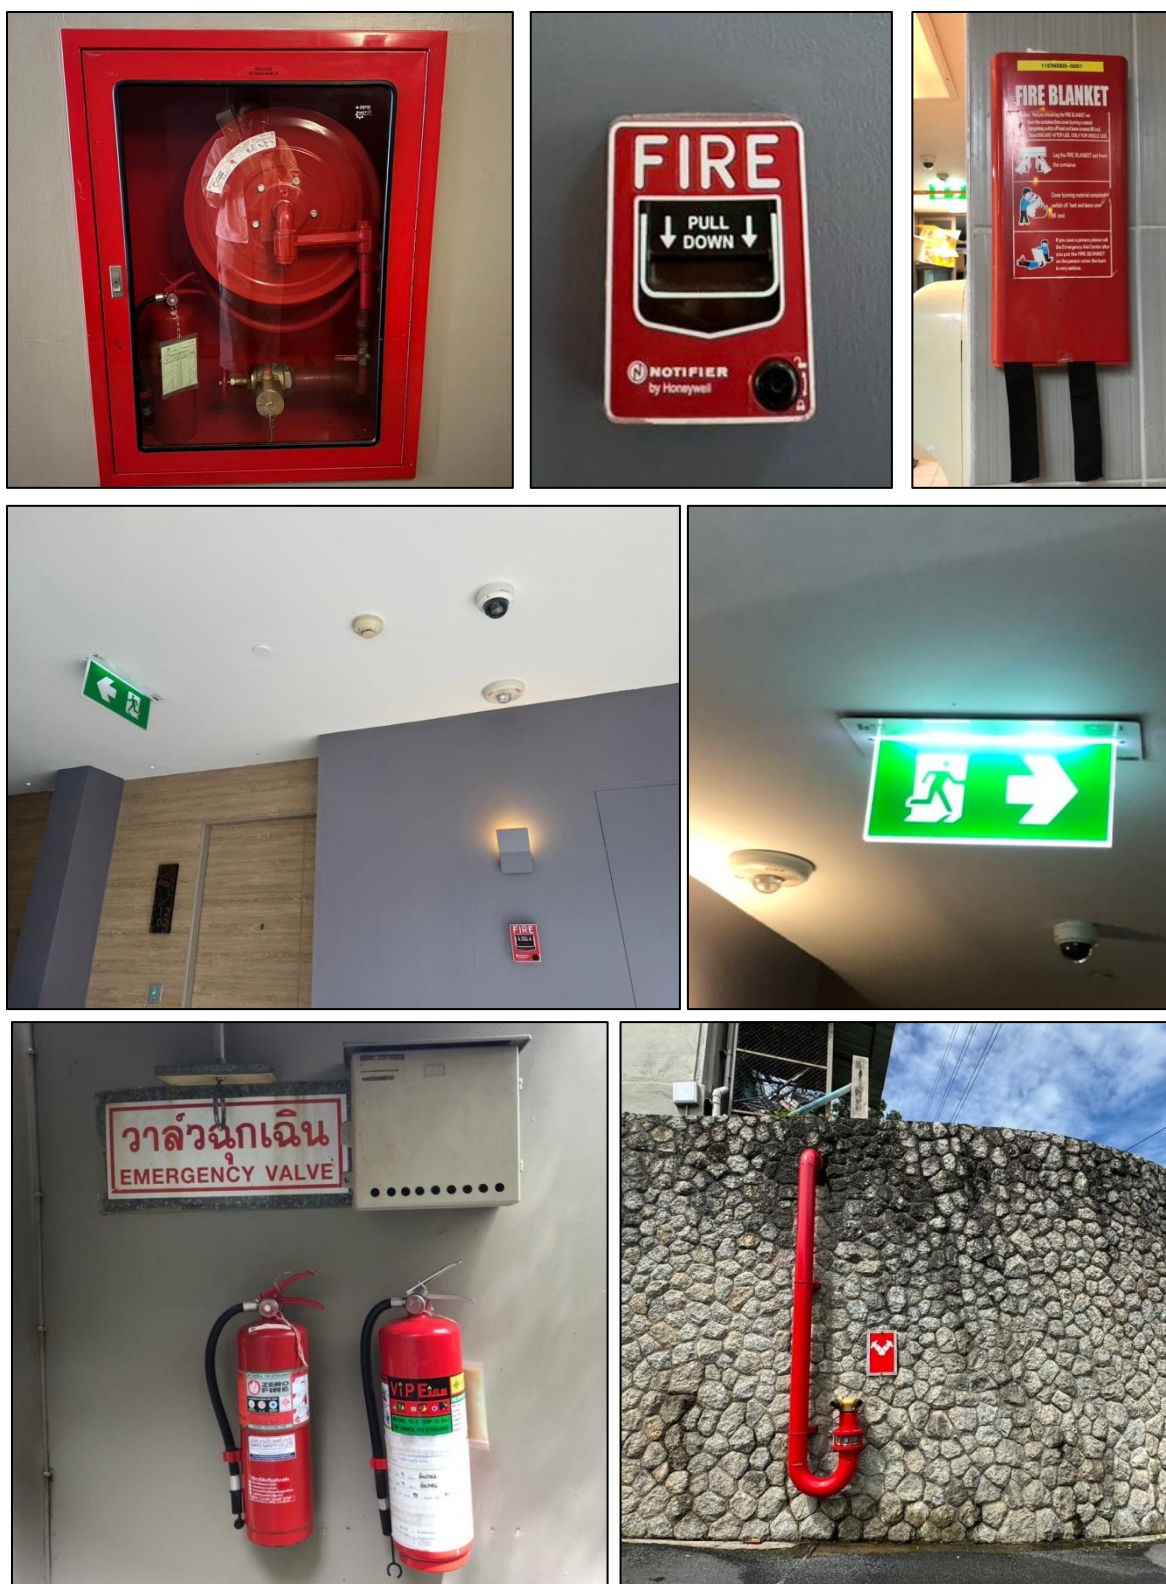
รูปที่ 3-43 อุปกรณ์ดับเพลิงและอุปกรณ์แจ้งเหตุเพลิงไหม้ภายในโครงการ
