# โครงการอาคารชุดพักอาศัย บ้านสวนลาซาล

รายงานผลการปฏิบัติตามมาตรการป้องกันและแก้ไขผลกระทบสิ่งแวดล้อม  
และมาตรการติดตามตรวจสอบผลกระทบสิ่งแวดล้อม  
(ระยะดำเนินการ) ฉบับประจำเดือนกรกฎาคม – ธันวาคม พ.ศ. 2566

จัดทำโดย นิติบุคคลอาคารชุด บ้านสวนลาซาล 1-5  
966 ถนนลาซาล แขวงบางนาใต้ เขตบางนา  
กรุงเทพมหานคร 10260

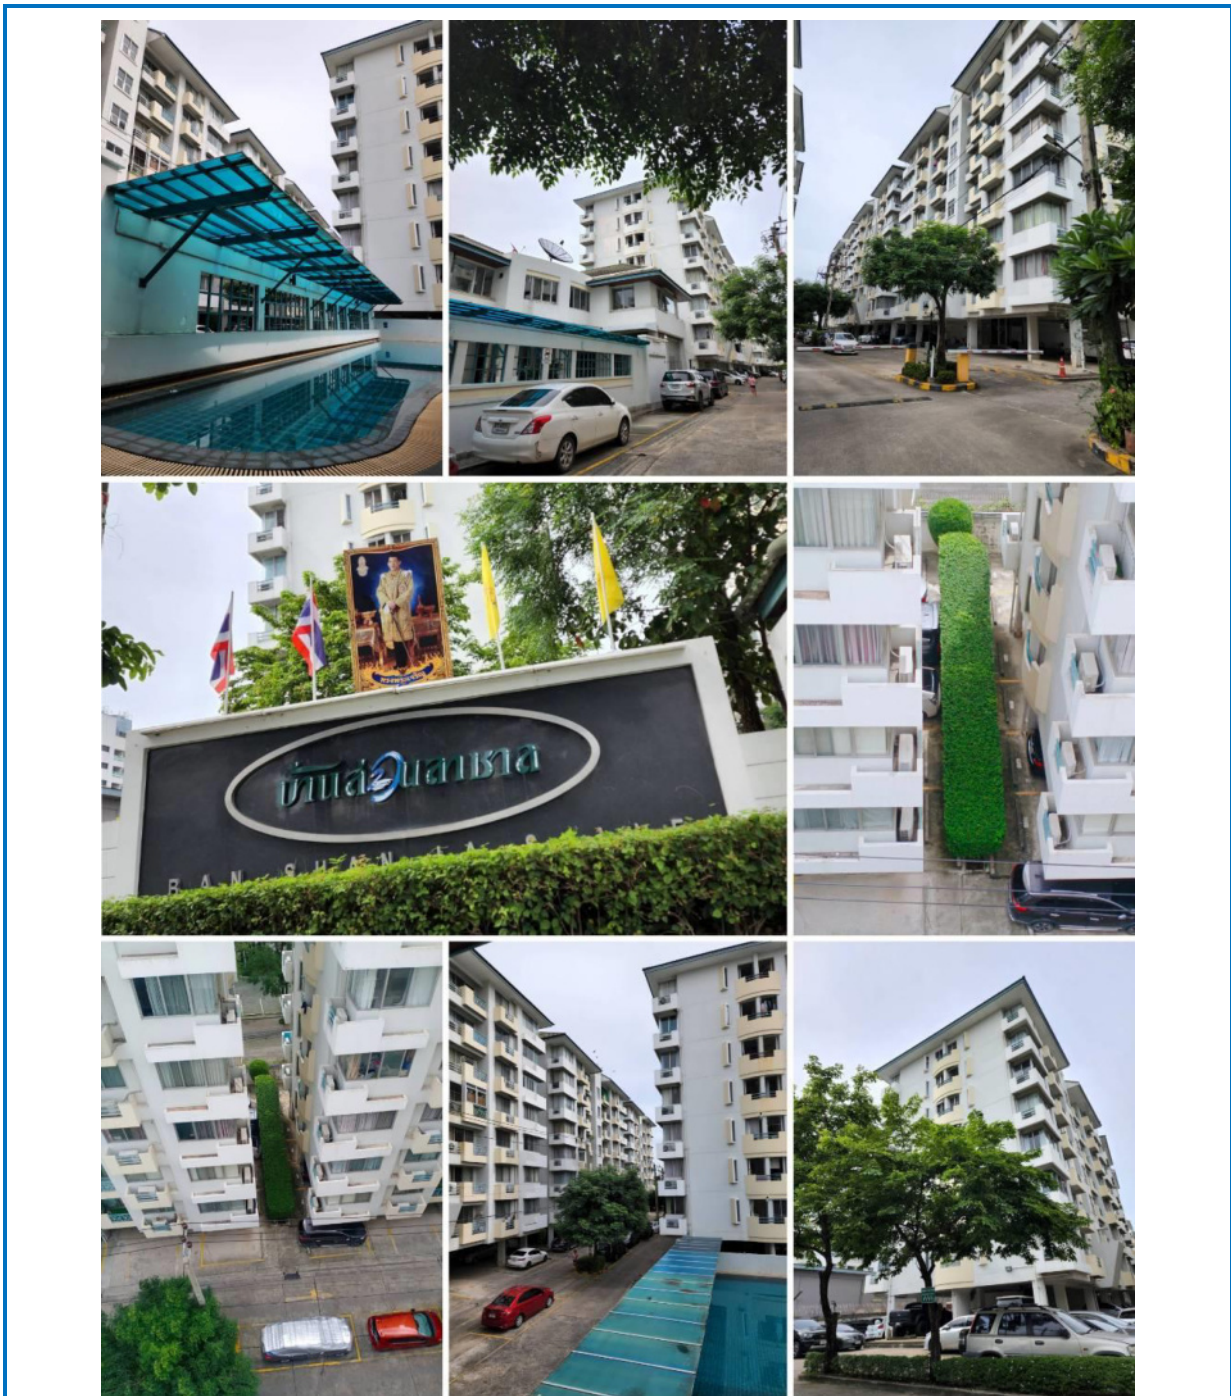
รูปที่ 1.2 สภาพโครงการในปัจจุบัน ปี 2566

โครงการอาคารชุดพักอาศัย บ้านสวนลาชาล ประกอบด้วยอาคาร 8 ชั้น ขนาด 5-3-15 ไร่ (22.95 เมตร) จำนวน 11 อาคาร มีจำนวนห้องพักทั้งสิ้น 319 ห้อง ปัจจุบันก่อสร้างเสร็จเรียบร้อยแล้วตามแบบที่ได้รับการเห็นชอบในรายงานผลการวิเคราะห์ผลกระทบสิ่งแวดล้อม ในปัจจุบันโครงการอาคารชุดพักอาศัย บ้านสวนลาชาล มีผู้พักอาศัยประมาณ 938-1,276 คน
