## การปฏิบัติตามมาตรการป้องกัน และแก้ไขผลกระทบสิ่งแวดล้อม

โครงการ : โครงการโรงแรม ประมุกโก รีสอร์ท (Pamookko Resort) (ระยะดำเนินการ)  
เจ้าของโครงการ : บริษัท ภูเก็ตออร์คิด รีสอร์ท จำกัด  
ที่ตั้งโครงการ : หมู่ที่ 2 (บ้านกะตะ) ตำบลกะรน อำเภอเมืองภูเก็ต จังหวัดภูเก็ต  
จัดทำรายงานโดย : บริษัท อันตามัน เอ็นไวรอนเมนทอล อินเตอร์เนชั่นแนล จำกัด  
ช่วงเวลาที่ยรายงาน : ระหว่างเดือนมกราคม-ธันวาคม 2566  
ประเภทโครงการ : โรงแรมหรือสถานที่พักตากอากาศตามกฎหมายว่าด้วยการควบคุมอาคารที่มีจำนวนห้องพักตั้งแต่ 80 ห้องขึ้นไป  
หรือมีพื้นที่ใช้สอยตั้งแต่ 4,000 ตารางเมตรขึ้นไป

ตารางที่ 3-1 (ต่อ) ผลการปฏิบัติตามมาตรการป้องกันและแก้ไขผลกระทบสิ่งแวดล้อมของโครงการโรงแรม ประมุกโก รีสอร์ท (Pamookko Resort) ระยะดำเนินการ

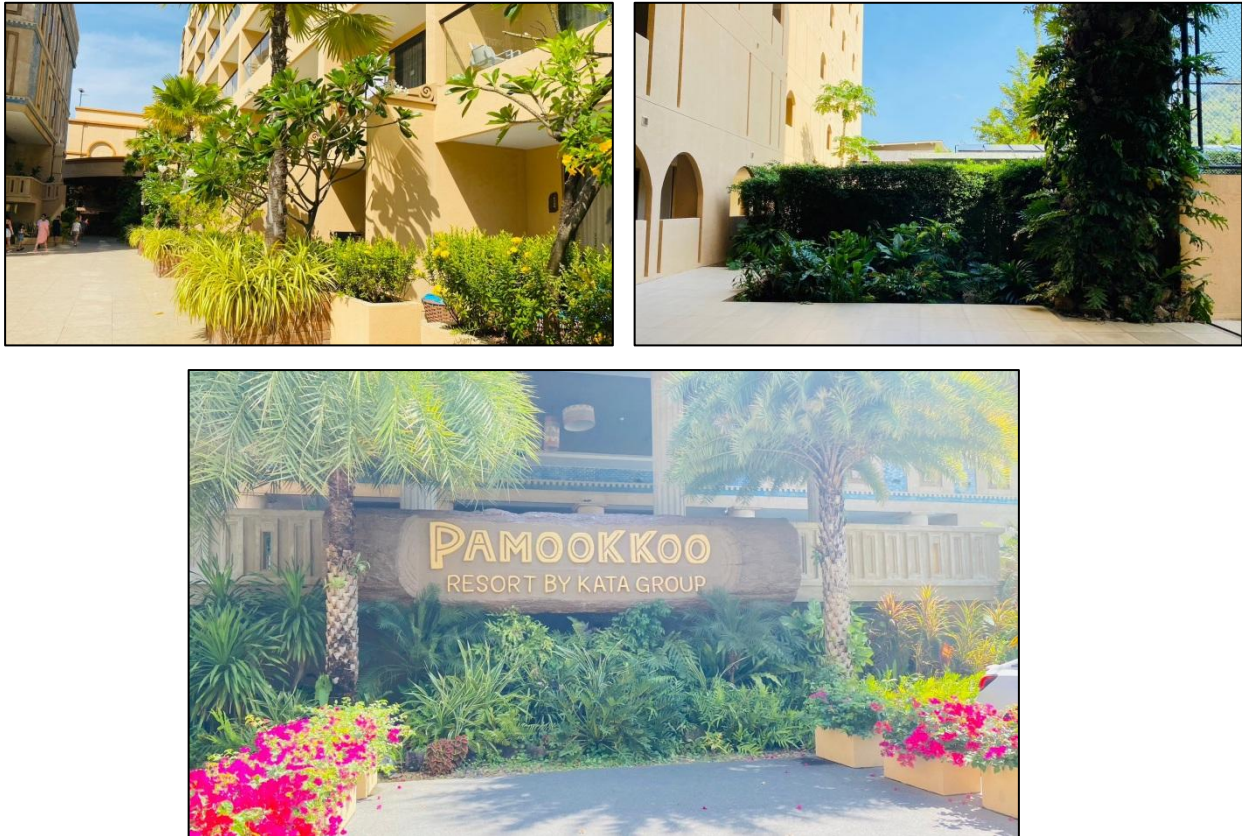
รูปที่ 3-1 พื้นที่สีเขียวและไม้ยืนต้นภายในโครงการ และเจ้าหน้าที่ดูแลรักษาพื้นที่สีเขียว

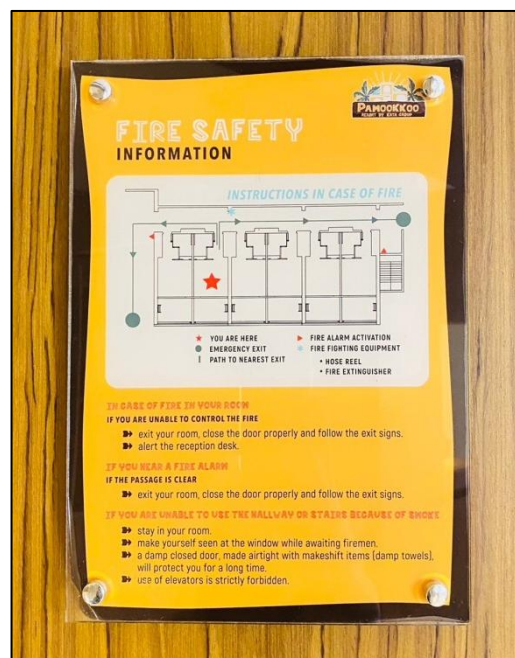
รูปที่ 3-2 ป้ายแสดงเส้นทางอพยพหนีภัยภายในห้องพัก

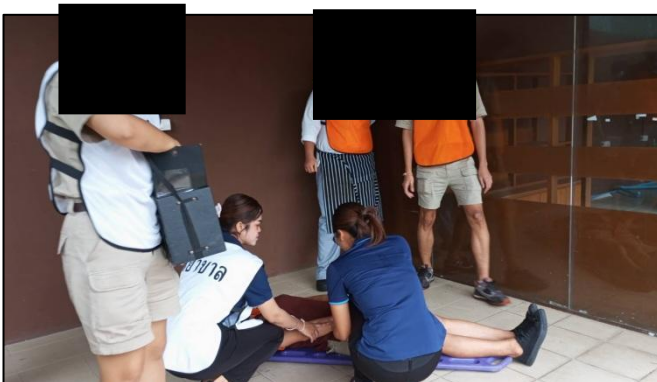
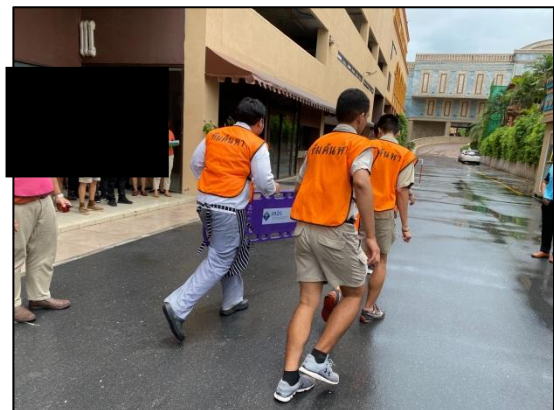
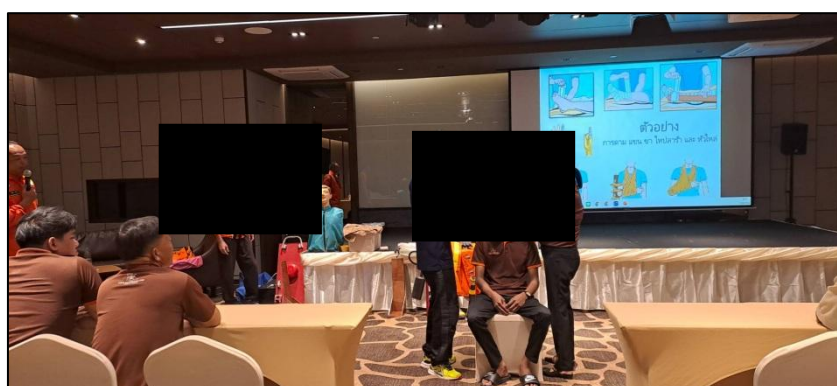
เข้าร่วมฝึกซ้อมอพยพหนีไฟ

เข้าร่วมฝึกซ้อมการปฐมพยาบาลเบื้องต้น

รูปที่ 3-3 เจ้าหน้าที่โครงการเข้าร่วมฝึกซ้อมอพยพหนีไฟ และการปฐมพยาบาลเบื้องต้น

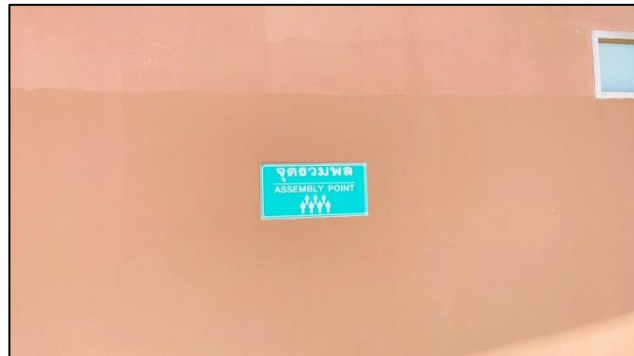
จุดรวมพลที่ 2 อยู่บริเวณหน้าอาคาร A

รูปที่ 3-4 ตำแหน่งจุดรวมพลภายในโครงการ

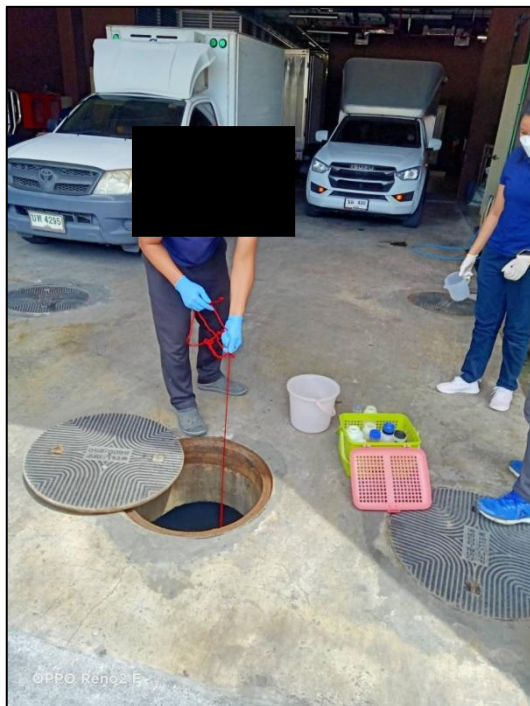
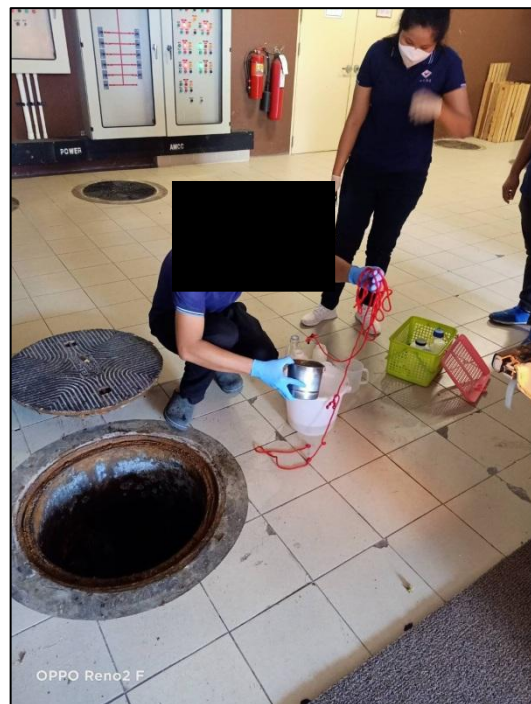
รูปที่ 3-5 เก็บตัวอย่างคุณภาพน้ำทิ้งไปวิเคราะห์

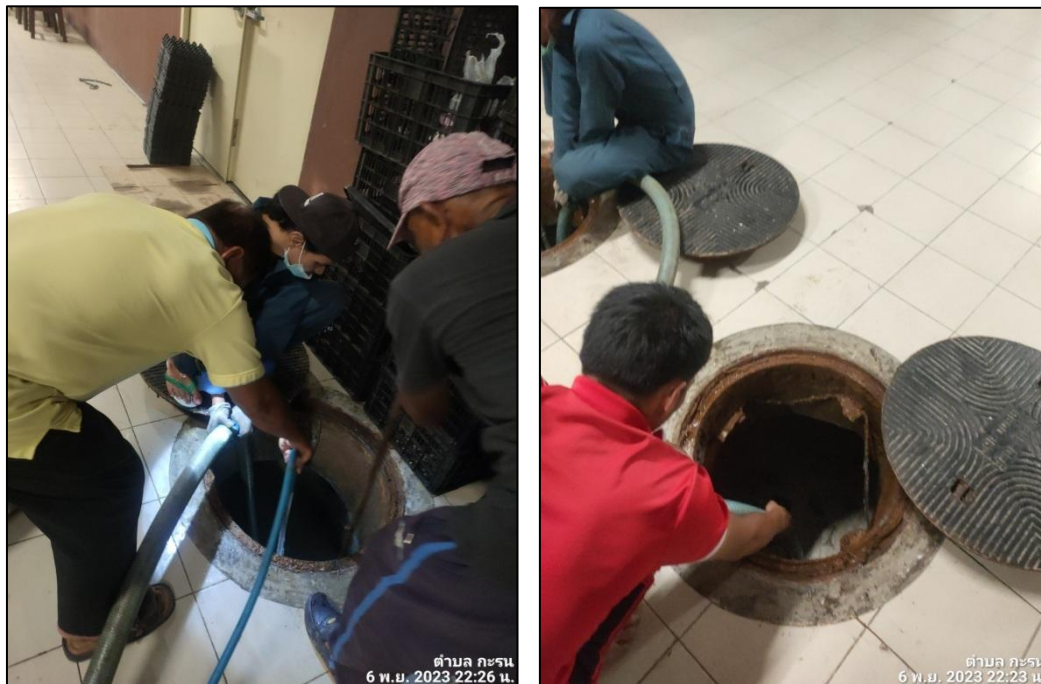
รูปที่ 3-6 สุ่มตะกอนระบบบำบัดน้ำเสีย

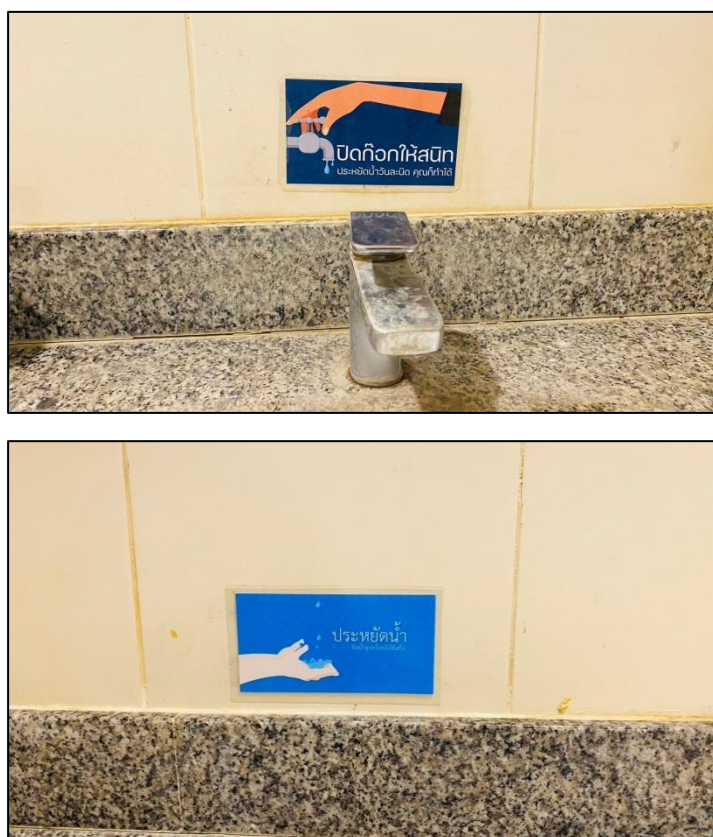
รูปที่ 3-7 ป้ายรณรงค์ประหยัดน้ำ

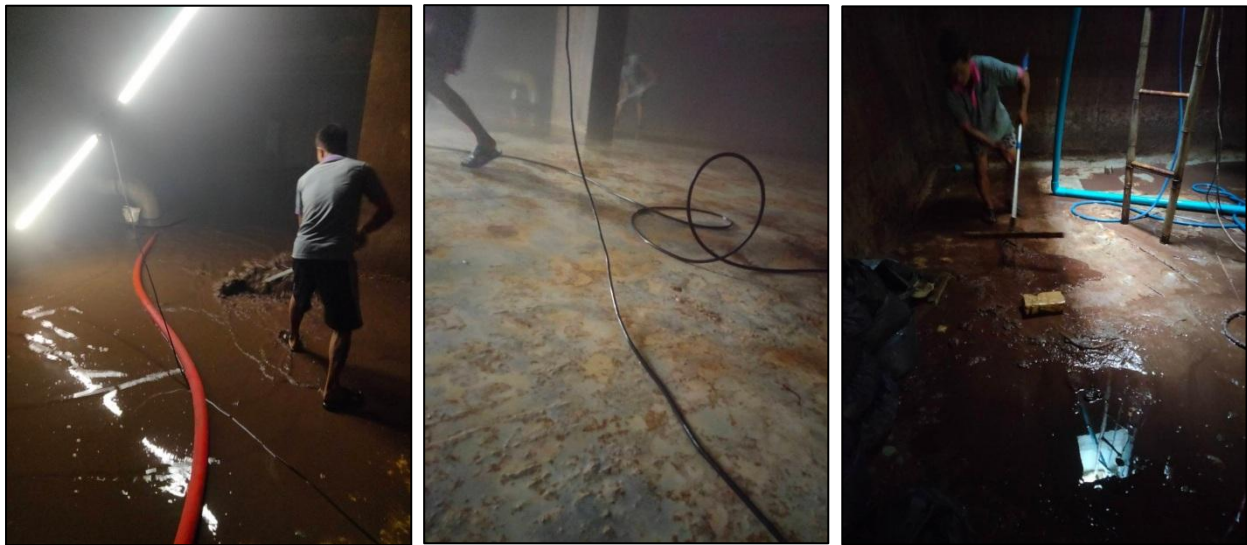
รูปที่ 3-8 ทำความสะอาดบ่อเก็บน้ำใช้

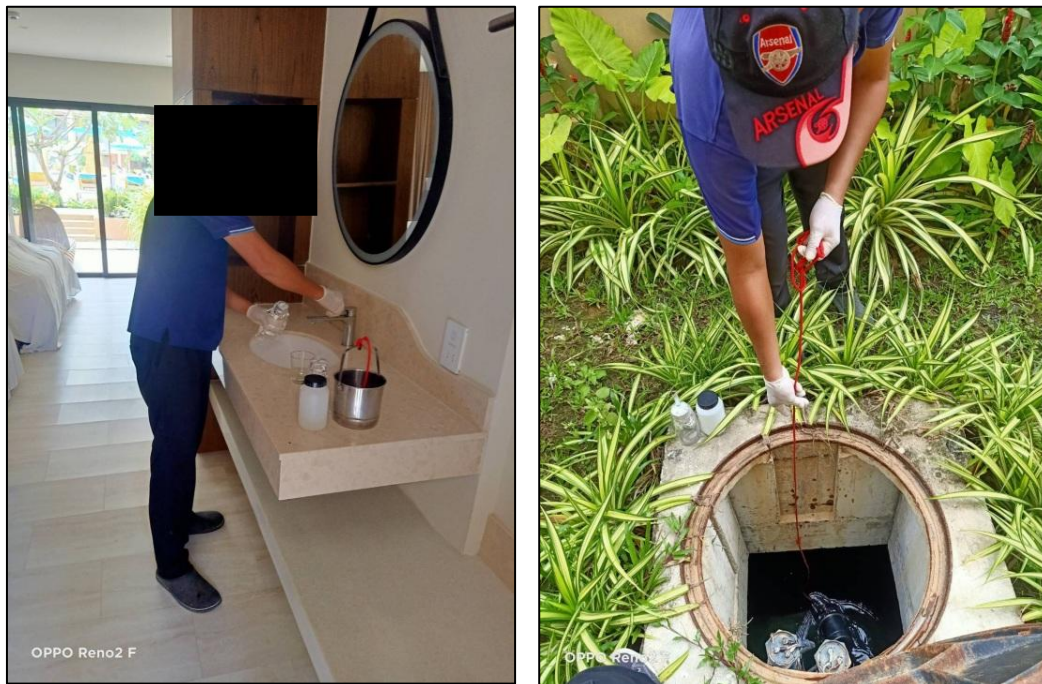
รูปที่ 3-9 เก็บตัวอย่างน้ำใช้ไปวิเคราะห์

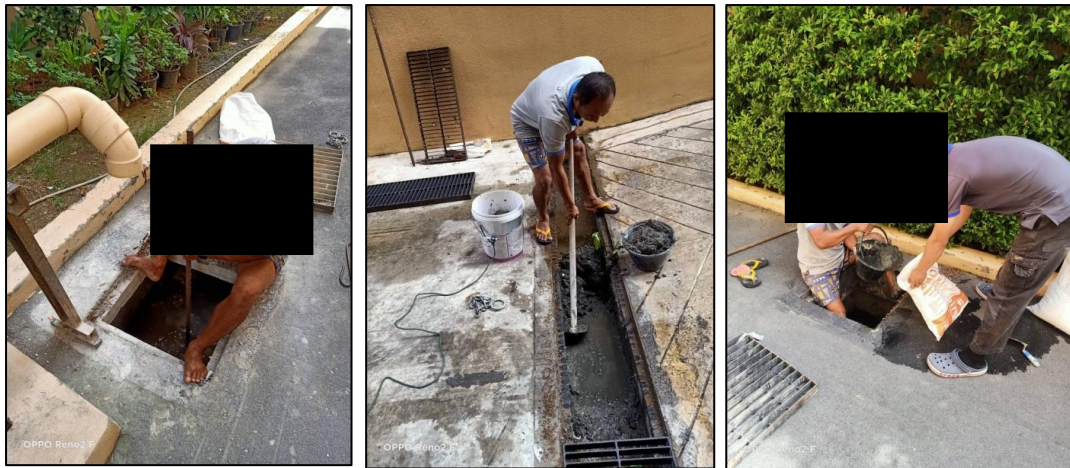
รูปที่ 3-10 ขุดลอกท่อระบายน้ำ

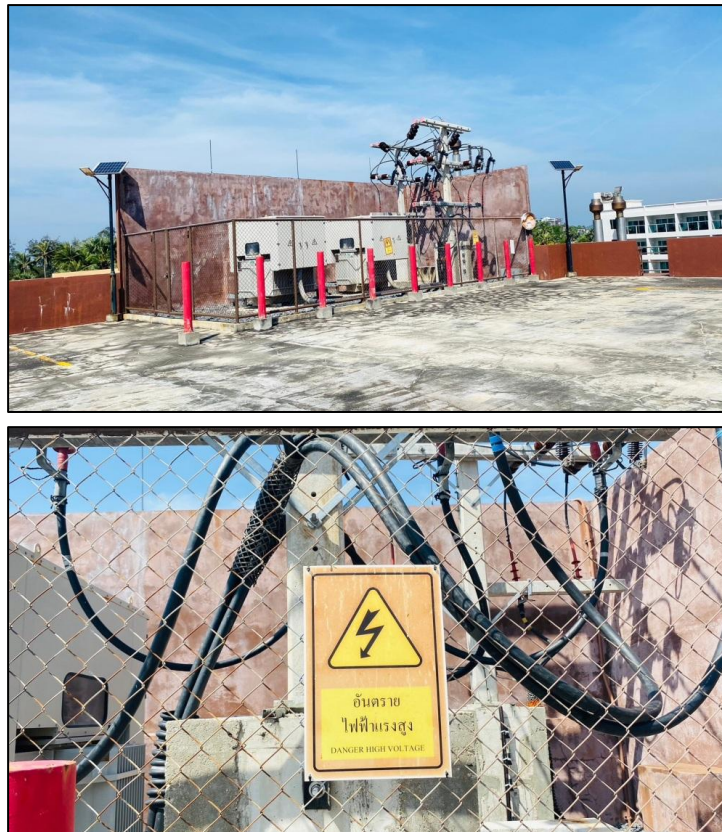
รูปที่ 3-20 หม้อแปลงไฟฟ้า และแผงกั้นที่ทำด้วยวัสดุทนไฟล้อมรอบหม้อแปลงไฟฟ้า

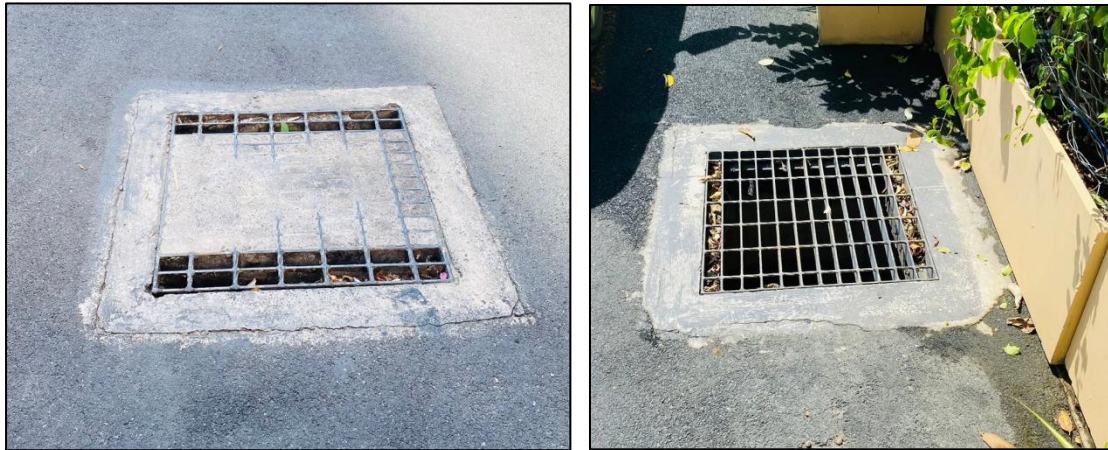
รูปที่ 3-37 ตะแกรงบริเวณท่อระบายน้ำ

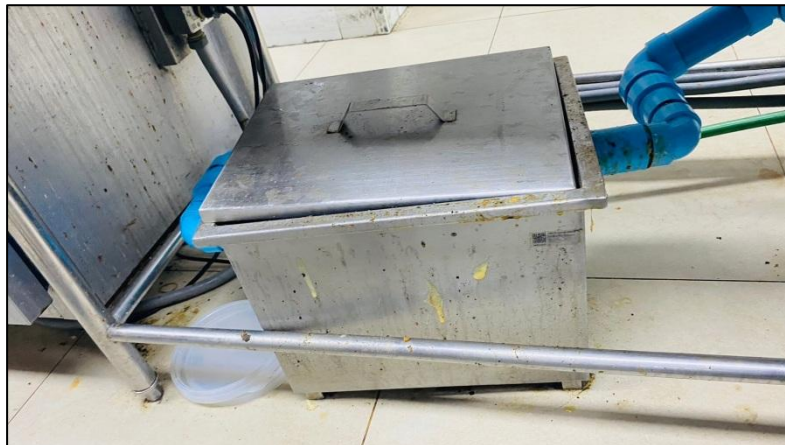
รูปที่ 3-44 ถังดักไขมันภายในห้องครัว

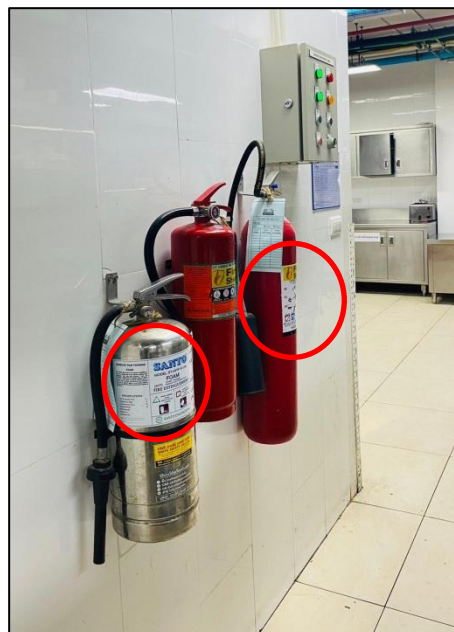
รูปที่ 3-45 ถังดับเพลิงภายในห้องครัว และป้ายวิธีการใช้งาน

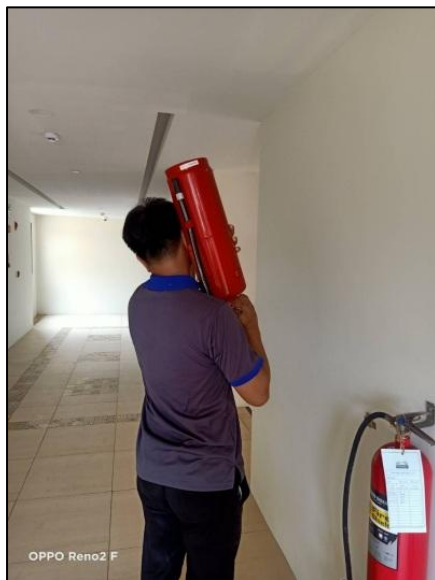
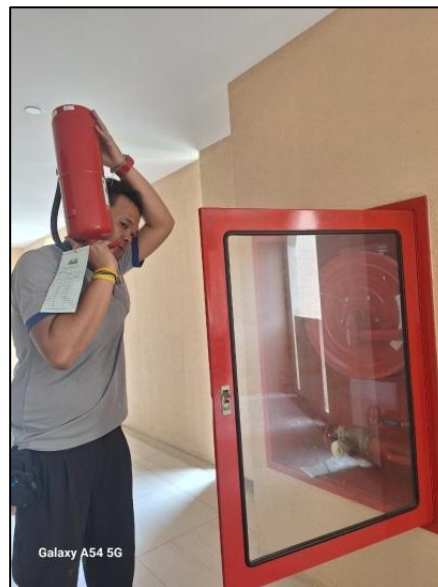
รูปที่ 3-50 เจ้าหน้าที่ตรวจสอบถังดับเพลิง

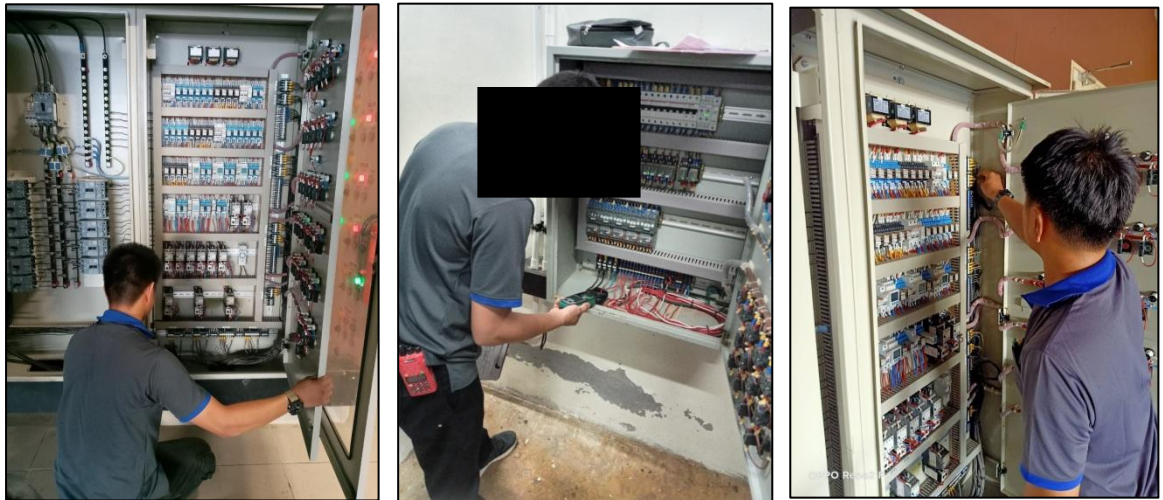
รูปที่ 3-51 เจ้าหน้าที่ตรวจสอบเช็คระบบเซ็นเซอร์
