### การปฏิบัติตามมาตรการป้องกัน และแก้ไขผลกระทบสิ่งแวดล้อม

โครงการ : โครงการโรงแรม เลอ รีสอร์ท (Le Resort) (ระยะดำเนินการ)  
 เจ้าของโครงการ : บริษัท เอ็ม พูล วิลล่า รีสอร์ท จำกัด  
 ที่ตั้งโครงการ : ทางหลวงแผ่นดินสายหาดสุรินทร์-หาดราไวย์ (4233) ตำบลราไวย์ อำเภอเมืองภูเก็ต จังหวัดภูเก็ต  
 จัดทำรายงานโดย : บริษัท อันตามัน เอ็นไวรอนเมนทอล อินเตอร์เนชั่นแนล จำกัด  
 ช่วงเวลาที่รายงาน : ระหว่างเดือนกรกฎาคม-ธันวาคม 2566  
 ประเภทโครงการ : โรงแรม ตามกฎหมายว่าด้วยการควบคุมอาคาร ที่อยู่ห่างจากแนวชายฝั่งทะเลเกินกว่า 50 เมตร ซึ่งมีจำนวนห้องพักตั้งแต่ 10 ห้อง ถึง 79 ห้องและมีพื้นที่ใช้สอยของทุกอาคารดังกล่าวรวมกันตั้งแต่ 500 ตารางเมตร แต่ไม่ถึง 4,000 ตารางเมตร

ตารางที่ 3-1 ผลการปฏิบัติตามมาตรการป้องกันและแก้ไขผลกระทบสิ่งแวดล้อมของโครงการโรงแรม เลอ รีสอร์ท (Le Resort) (ระยะดำเนินการ)

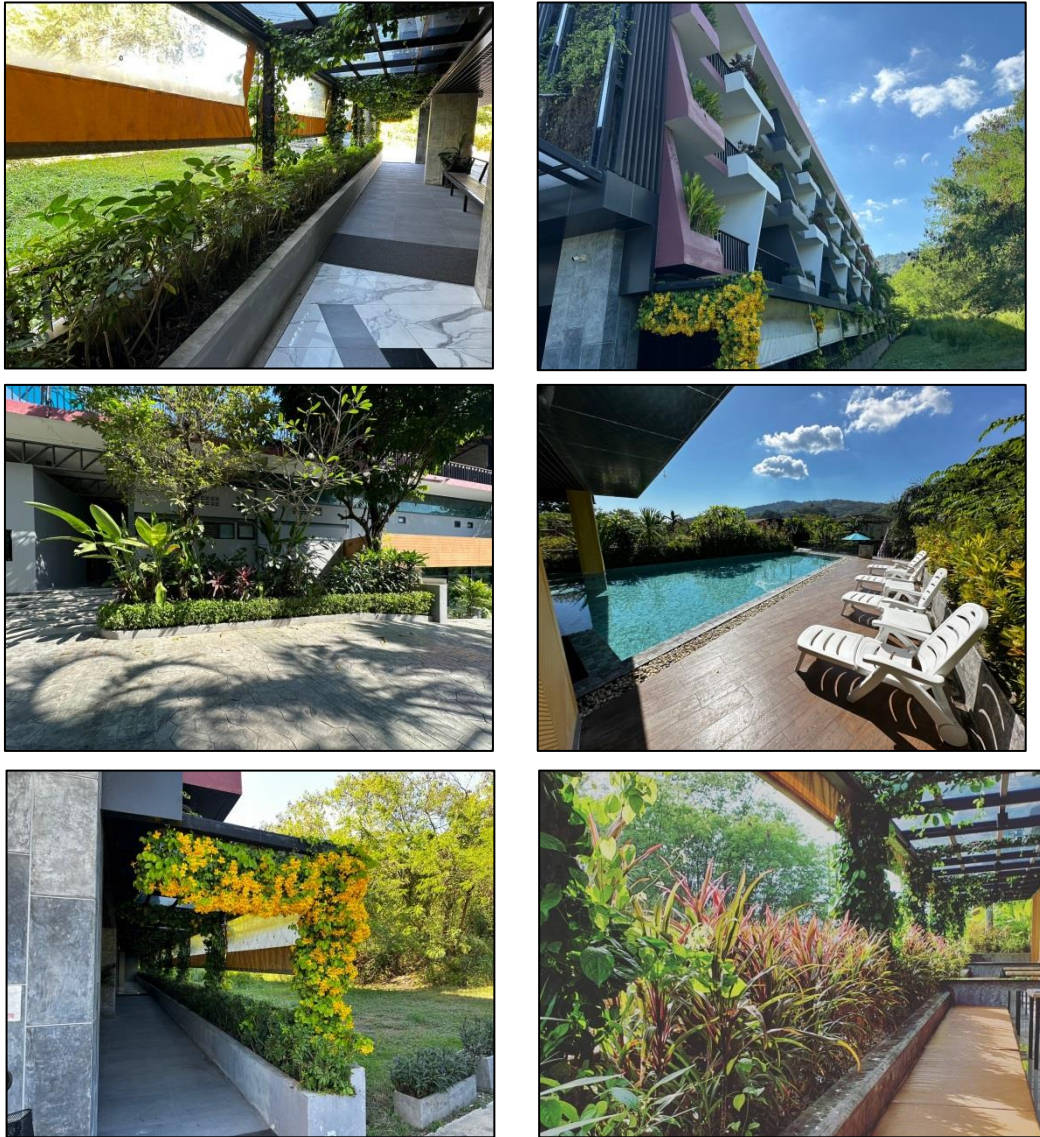
รูปที่ 3-1 พื้นที่สีเขียวภายในโครงการ

2. ทำการปลูกไม้ดอก ไม้ประดับ ในบริเวณพื้นที่ว่างในโครงการ และหมั่นบำรุงดูแลรักษาอยู่ เสมอ	ทำการปลูกไม้ดอก ไม้ประดับ ในบริเวณพื้นที่ว่างในโครงการ และหมั่นบำรุงดูแลรักษาอยู่ เสมอ		รูปที่ 3-1

4. พื้นที่ที่ไม่มีการก่อสร้างอาคาร จะต้องเททับหน้าดินด้วย ซีเมนต์และปลูกหญ้าคลุมไว้	พื้นที่ที่ไม่มีการก่อสร้างอาคาร มีการเททับหน้าดินด้วย ซีเมนต์และปลูกหญ้าคลุมไว้		รูปที่ 3-1

5. พยายามปลูกหญ้าคลุมดินให้ได้มากที่สุด ซึ่งหญ้าดังกล่าวจะช่วยลดการฟุ้งกระจายของฝุ่นละอองได้	ภายในโรงแรมมีการปลูกหญ้าคลุมดินให้ได้มากที่สุด		รูปที่ 3-1

3. ต้องเน้นปลูกหญ้าคลุมดินในพื้นที่ว่างให้ได้มากที่สุด เพื่อช่วยรักษาหน้าดิน และเป็นการเพิ่มพื้นที่สีเขียว	การปลูกหญ้าคลุมดินในพื้นที่ว่าง		รูปที่ 3-1

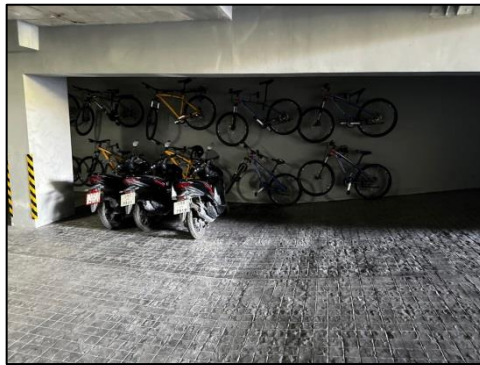
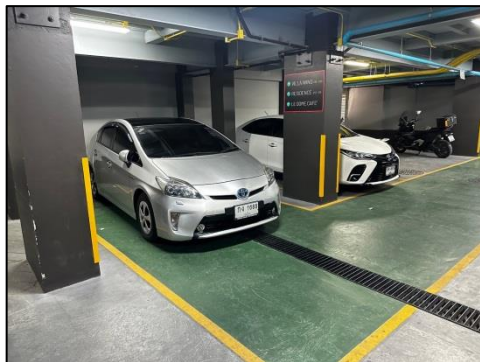
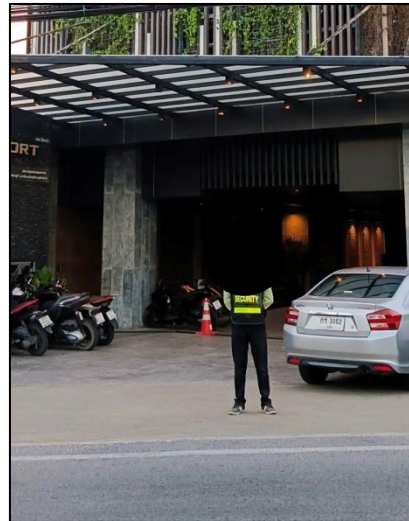
รูปที่ 3-2 บริเวณที่จอดรถภายในโครงการ และเจ้าหน้าที่รักษาความปลอดภัย

5. เจ้าหน้าที่ของโครงการ ต้อง ดูแลการจราจรให้ชัดเจน ในจุดที่จัดให้จอดเท่านั้น	เจ้าหน้าที่ของโครงการมีการ ดูแลการจราจรให้ชัดเจน ในจุดที่จัดให้จอดเท่านั้น		รูปที่ 3-2

1.4 เสียงและความสั่นสะเทือน (ต่อ)		4. ต้องติดป้ายประชาสัมพันธ์ให้ผู้พักอาศัยดับเครื่องยนต์ทันทีที่จอดได้แล้ว	<u>ไม่ได้จัดให้มีการประชาสัมพันธ์ให้ผู้พักอาศัยดับเครื่องยนต์ทันทีที่จอด</u> แต่ได้มีการจัดให้มีผู้รักษาความปลอดภัยคอยดูแลและควบคุมการจราจรบริเวณหน้าโรงแรมอยู่ตลอดเวลา	ควรจัดให้มีป้ายประชาสัมพันธ์ให้ผู้พักอาศัยดับเครื่องยนต์ทันทีที่จอดได้	รูปที่ 3-2

5. ต้องติดป้ายประชาสัมพันธ์ห้ามใช้แตรในพื้นที่โครงการเพื่อหลีกเลี่ยงการก่อให้เกิดเสียงดัง	<u>ไม่ได้จัดให้มีป้ายประชาสัมพันธ์ห้ามใช้แตรในพื้นที่โครงการ</u> แต่ได้มีการจัดให้มีผู้รักษาความปลอดภัยคอยดูแลและควบคุมการจราจรบริเวณหน้าโรงแรมอยู่ตลอดเวลา	ควรจัดให้มีป้ายประชาสัมพันธ์ห้ามใช้ แ ต ร ในพื้นที่โรงแรม	รูปที่ 3-2

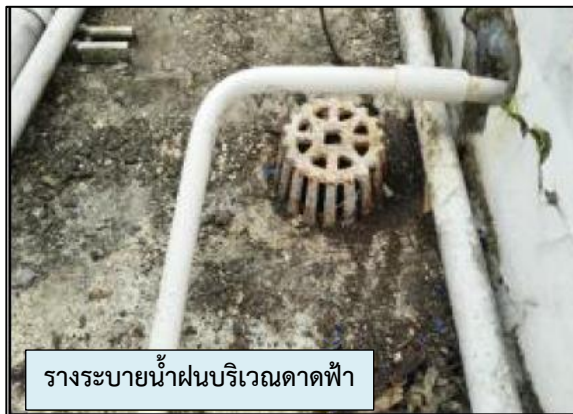
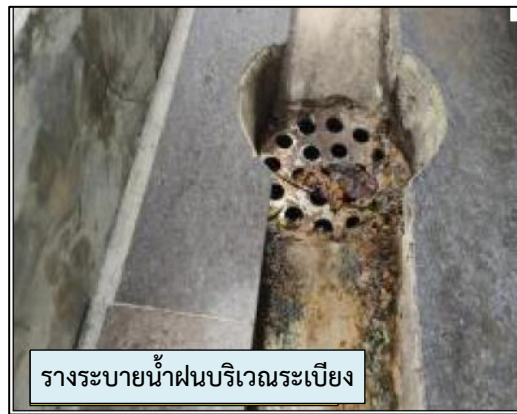
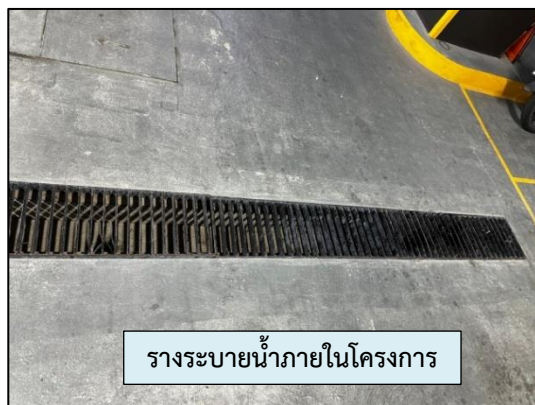
รูปที่ 3-3 การดูแลรักษา และทำความสะอาดรางระบายน้ำของโครงการ

1.2 ทรัพยากรดินและการชะล้างพังทลายของ ดิน (ต่อ)	การพัฒนาพื้นที่ว่างให้เป็นพื้นที่สีเขียว โดยการปลูกไม้ดอก ไม้ประดับ และปลูกสนามหญ้าในพื้นที่ที่สามารถปลูกได้ อันจะเป็นการป้องกันการพังทลายของดินได้ระดับหนึ่ง ซึ่งจะทำให้สามารถคงสภาพเดิมของพื้นที่ให้นานที่สุด	2. ดูแลการระบายน้ำในพื้นที่โครงการให้มีประสิทธิภาพอยู่เสมอ เพื่อป้องกันดินทั้งทลายเสมอ	ดูแลการระบายน้ำในพื้นที่โครงการให้มีประสิทธิภาพอยู่เสมอ		รูปที่ 3-3

รางระบายน้ำฝนบริเวณตลาดฟ้า

รางระบายน้ำฝนบริเวณระเบียบ

รางระบายน้ำภายในโครงการ

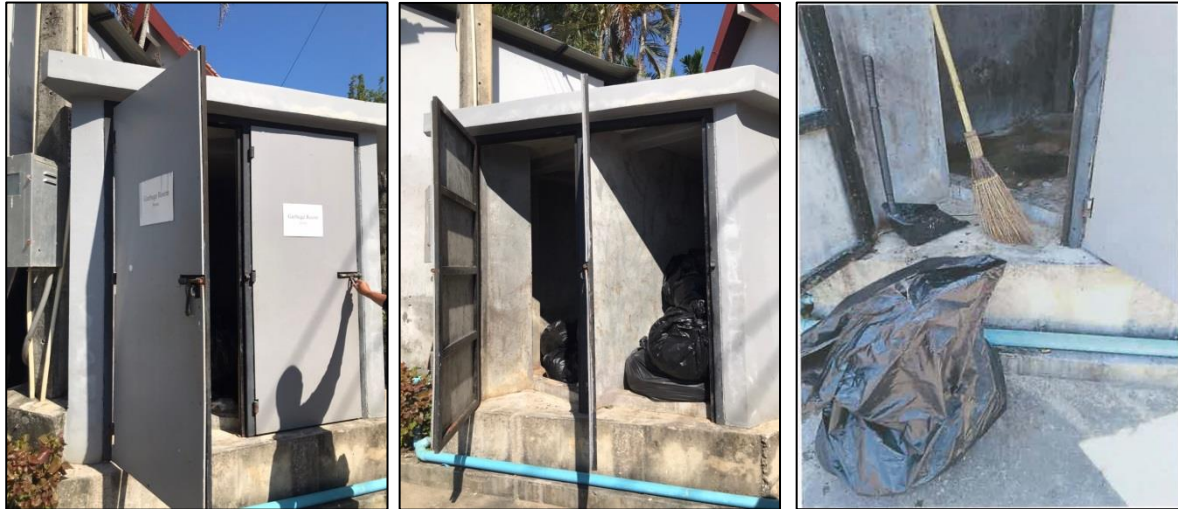
รูปที่ 3-4 การทำความสะอาดห้องพักขยะของโครงการ

1.3 คุณภาพอากาศ (ต่อ)	เกิดขึ้นเนื่องจากกิจกรรมของโครงการต่อสภาพภูมิอากาศ คาดว่าจะมีผลกระทบในทิศทางลบระดับต่ำ	4. โครงการต้องดูแลความสะอาดของห้องพักขยะอย่างสม่ำเสมอเพื่อป้องกันกลิ่นเหม็นรบกวน	ดูแลความสะอาดของห้องพักขยะอย่างสม่ำเสมอ		รูปที่ 3-4

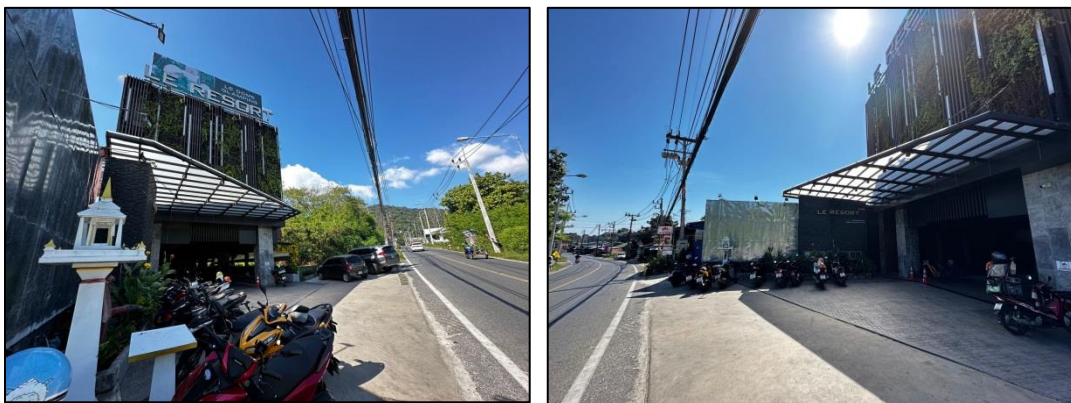
รูปที่ 3-5 ถนนบริเวณทางเข้า-ออกโครงการ

2. ตรวจสอบดูแลสภาพของถนนที่เข้าสู่พื้นที่โครงการมิให้เกิดการชำรุด	ดูแลสภาพของถนนที่เข้าสู่พื้นที่โรงแรมไม่ให้เกิดการชำรุด		รูปที่ 3-5
		3. กำหนดความเร็วของรถที่วิ่งเข้าสู่พื้นที่โครงการให้ใช้ความเร็วไม่เกิน 20 กิโลเมตร/ชั่วโมง	<u>ไม่ได้จัดให้มีป้ายเตือนกำหนดความเร็วของรถที่วิ่งเข้าสู่พื้นที่โรงแรม</u> แต่ได้มีการจัดให้มีผู้รักษาความปลอดภัยคอยดูแลและควบคุมการจราจรบริเวณหน้าโครงการอยู่ตลอดเวลา	ควรจัดให้มีป้ายเตือนกำหนดความเร็วของรถที่วิ่งเข้าสู่พื้นที่โรงแรม	รูปที่ 3-2

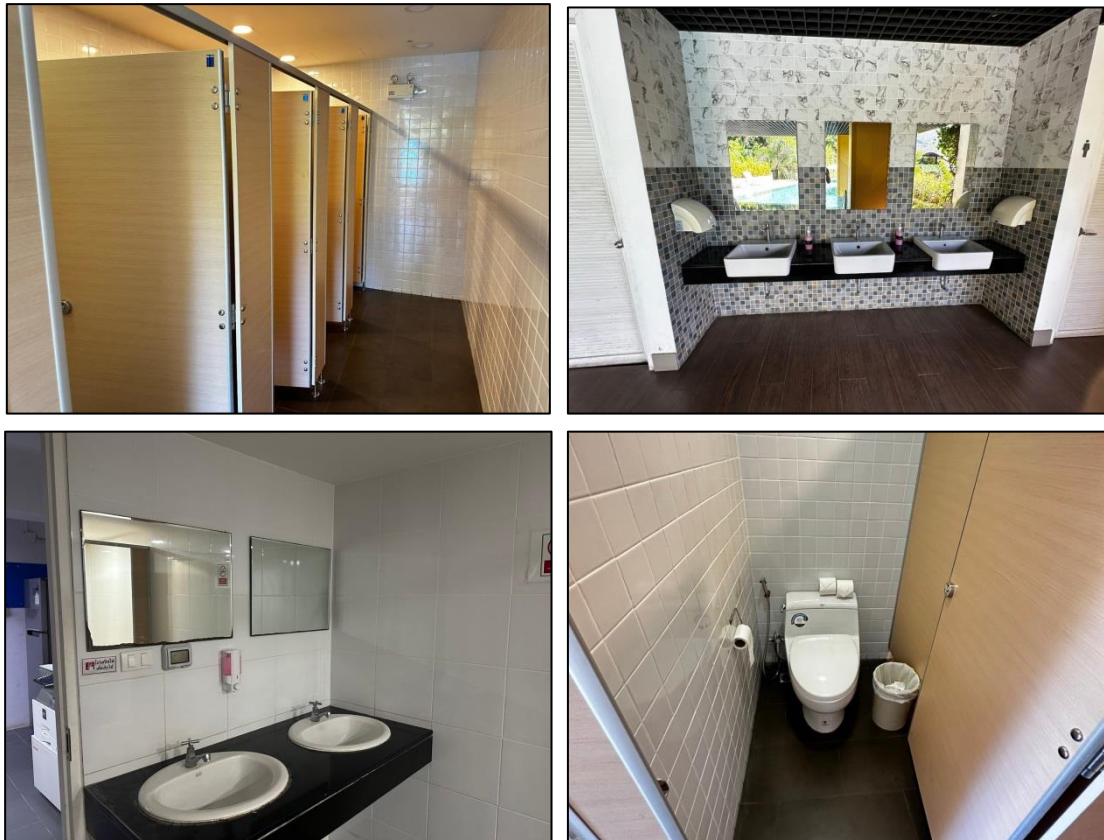
รูปที่ 3-6 ห้องน้ำ และอ่างล้างหน้าภายในโครงการ

2. ดูแลระบบสาธารณูปโภคต่างๆ ของโครงการให้อยู่ในสภาพดีอยู่เสมอเพื่อป้องกัน	ดูแลระบบสาธารณูปโภคต่างๆ ของโครงการให้อยู่ในสภาพดีอยู่เสมอ		รูปที่ 3-6

3. ดูแลระบบการส่งจ่ายน้ำโดยเฉพาะวาล์วระดับน้ำให้อยู่ในสภาพดีและทำงานได้ดีอยู่เสมอ	มีการดูแลระบบการส่งจ่ายน้ำโดยเฉพาะวาล์วระดับน้ำให้อยู่ในสภาพดี		
		4. ตรวจสอบดูแลเครื่องสุขภัณฑ์ต่างๆ ให้มีสภาพดีอยู่เสมอ หากชำรุดต้องซ่อมแซมทันที	ตรวจสอบดูแลเครื่องสุขภัณฑ์ต่างๆ ให้มีสภาพดีอยู่เสมอ		รูปที่ 3-6

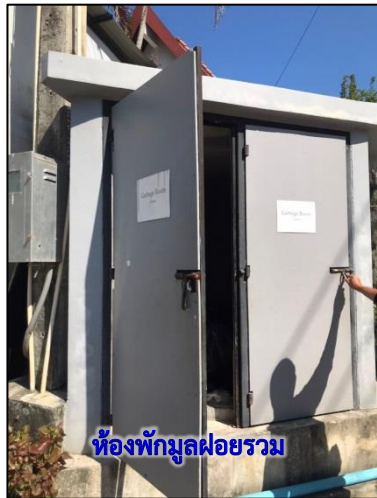
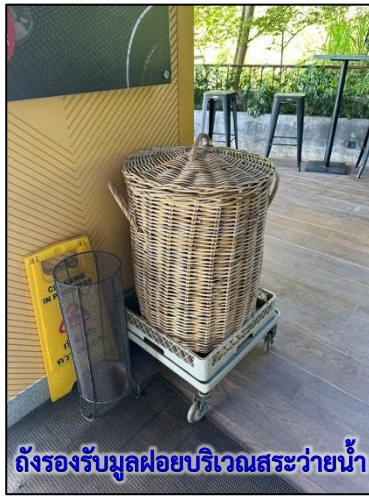
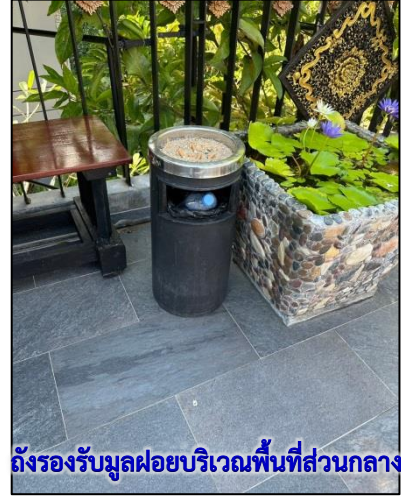
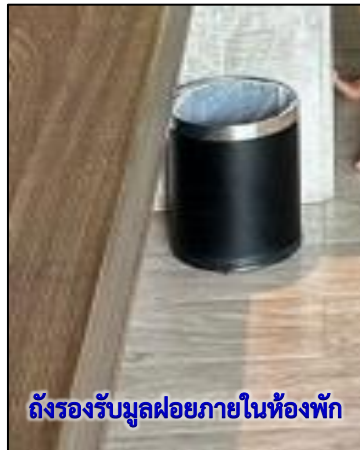
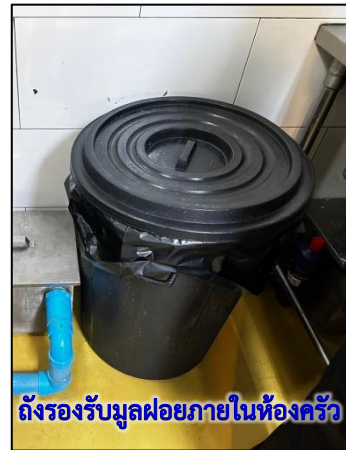
รูปที่ 3-8 ห้องพักมูลฝอยรวม และถังรองรับมูลฝอยภายในโครงการ

3. ต้องเลือกใช้ชนิดของถังรองรับมูลฝอยที่มีความแข็งแรง ทนทาน มีฝาปิด	เลือกใช้ชนิดของถังรองรับมูลฝอยที่มีความแข็งแรง ทนทาน มีฝาปิดมิดชิด		รูปที่ 3-8

5. ถังรองรับมูลฝอยจะต้องมีถุงดำรองรับอยู่เสมอ เพื่อความสะดวกในการเก็บขน	ถังรองรับมูลฝอยจะต้องมีถุงดำรองรับอยู่เสมอ		รูปที่ 3-8
		6. มีการล้างทำความสะอาดห้องพักมูลฝอย เป็นประจำภายหลังรถเก็บขนฯ มาเก็บขนมูลฝอย	มีการล้างทำความสะอาดห้องพักมูลฝอย เป็นประจำ		รูปที่ 3-4

4. การเก็บรวบรวมมูลฝอย ต้อง ใส่ถุงดำ และมัดปากถุงอย่าง มิดชิด	มีการเก็บรวบรวมมูลฝอยใส่ ถุงดำ และมัดปากถุงอย่าง มิดชิด		รูปที่ 3-8
		5. ต้นไม้ที่ปลูกต้องเลือกต้นไม้ที่ มีความสอดคล้องกับต้นไม้ใน พื้นที่ข้างเคียงและเป็นพันธุ์ไม้ ท้องถิ่น	เลือกปลูกต้นไม้ที่มีความ สอดคล้องกับต้นไม้ในพื้นที่ ข้างเคียงและเป็นพันธุ์ไม้ ท้องถิ่น		รูปที่ 3-1

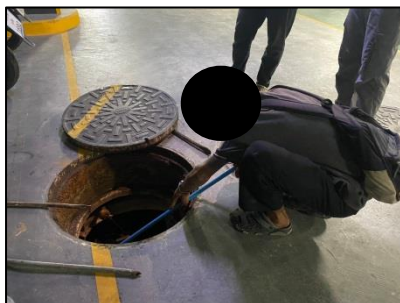
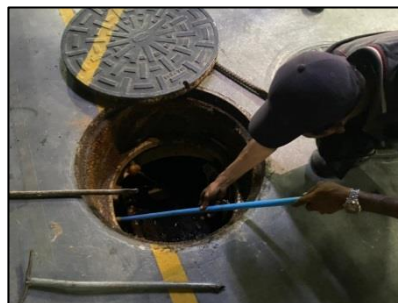
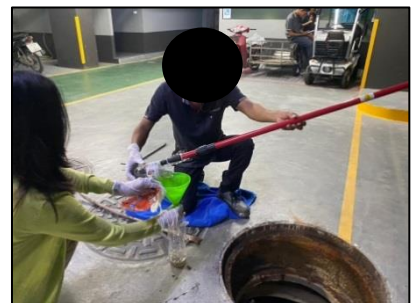
รูปที่ 3-9 เก็บตัวอย่างคุณภาพน้ำทิ้งไปวิเคราะห์

3.3 การจัดการน้ำเสีย และสิ่งปฏิกูล	ปริมาณน้ำเสียที่เกิดขึ้นจากการดำเนิน โครงการประมาณ 33.704 ลบ.ม./วัน จะมี การบำบัดให้ค่าบีโอดีออกได้ไม่เกิน 20 มก./ล ก่อนปล่อยลงสู่บ่อตรวจคุณภาพน้ำทิ้งขนาด 0.50 x 0.50 ม. ลึก 0.50 ม. หลังจากนั้นจะ ปล่อยสู่บ่อเก็บน้ำทิ้งของโครงการขนาด 4.60 x 7.75 ม. ลึก 1.50 ม. (ความจุ 53.475 ลบ. ม.) เพื่อสูบระบายออกสู่ท่อระบายน้ำ ด้านหน้าโครงการ ต่อไป	1. น้ำเสียจากกิจกรรมต่างๆ ภายใน โครงการ ต้องผ่าน ระบบบำบัด น้ำเสียทุกขั้นตอน ก่อนระบายลงสู่ท่อระบายน้ำ สาธารณะ	ติดตามตรวจสอบคุณภาพน้ำทิ้ง หลังผ่านระบบบำบัดน้ำเสียทุก เดือน		คูรูปที่ 3-9 และ ภาคผนวก 4

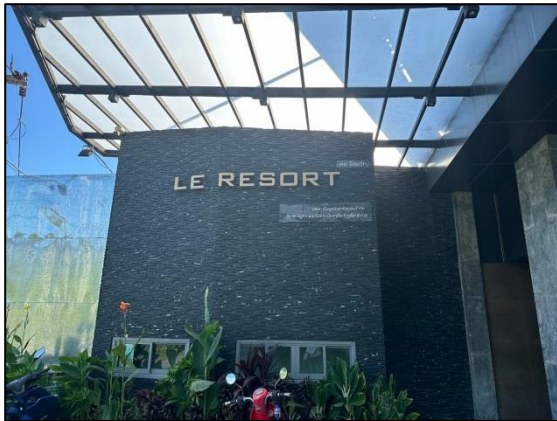
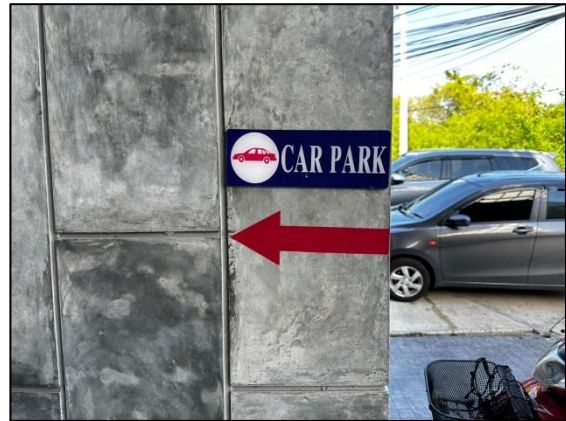
รูปที่ 3-10 ป้ายชื่อโรงแรม และป้ายทางเข้า-ออกโรงแรม

3.5 การจราจร	จากการตรวจสอบตามข้อกำหนดของ กฎกระทรวงฉบับที่ 64 (พ.ศ.2555) ออกตาม ความในพระราชบัญญัติควบคุมอาคาร พ.ศ. 2522 พบว่า โครงการ โรงแรม เลอ รีสอร์ท (Le Resort) จะต้องจัดให้มีพื้นที่สำหรับจอด รถยนต์อย่างน้อย <b>9 คัน</b> (6+3=9)	1. จัดให้มีป้ายชื่อโครงการ ป้าย แสดงทางเข้า-ออก ป้ายแสดง พื้นที่จอดรถ ทิศทางการจราจร เพื่อให้ผู้ที่เข้ามาในโครงการ สามารถเห็นได้ และมีความ เข้าใจตรงกัน	จัดให้มีป้ายชื่อโรงแรม ป้าย แสดงทางเข้า-ออก ป้ายแสดง พื้นที่จอดรถ ทิศทางการจราจร		รูปที่ 3-10

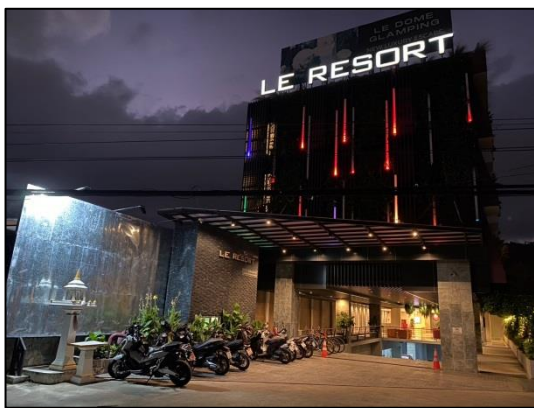
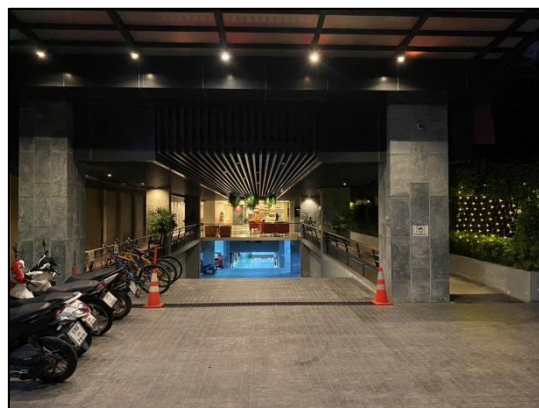
รูปที่ 3-11 ไฟส่องสว่างบริเวณด้านหน้าโรงแรม

3. เวลากลางคืน บริเวณทางเข้า-ออก และที่จอดรถ ต้องมีไฟส่องสว่างอยู่ตลอดเวลา	จัดให้มีไฟส่องสว่างบริเวณทางเข้า-ออก และที่จอดรถ		รูปที่ 3-11
		4. จะต้องจัดให้มีเจ้าหน้าที่คอยอำนวยความสะดวกในการเข้า-ออกตลอดเวลา เพื่อป้องกันอุบัติเหตุ	จัดให้มีเจ้าหน้าที่คอยอำนวยความสะดวกในการเข้า-ออกตลอดเวลา		รูปที่ 3-2

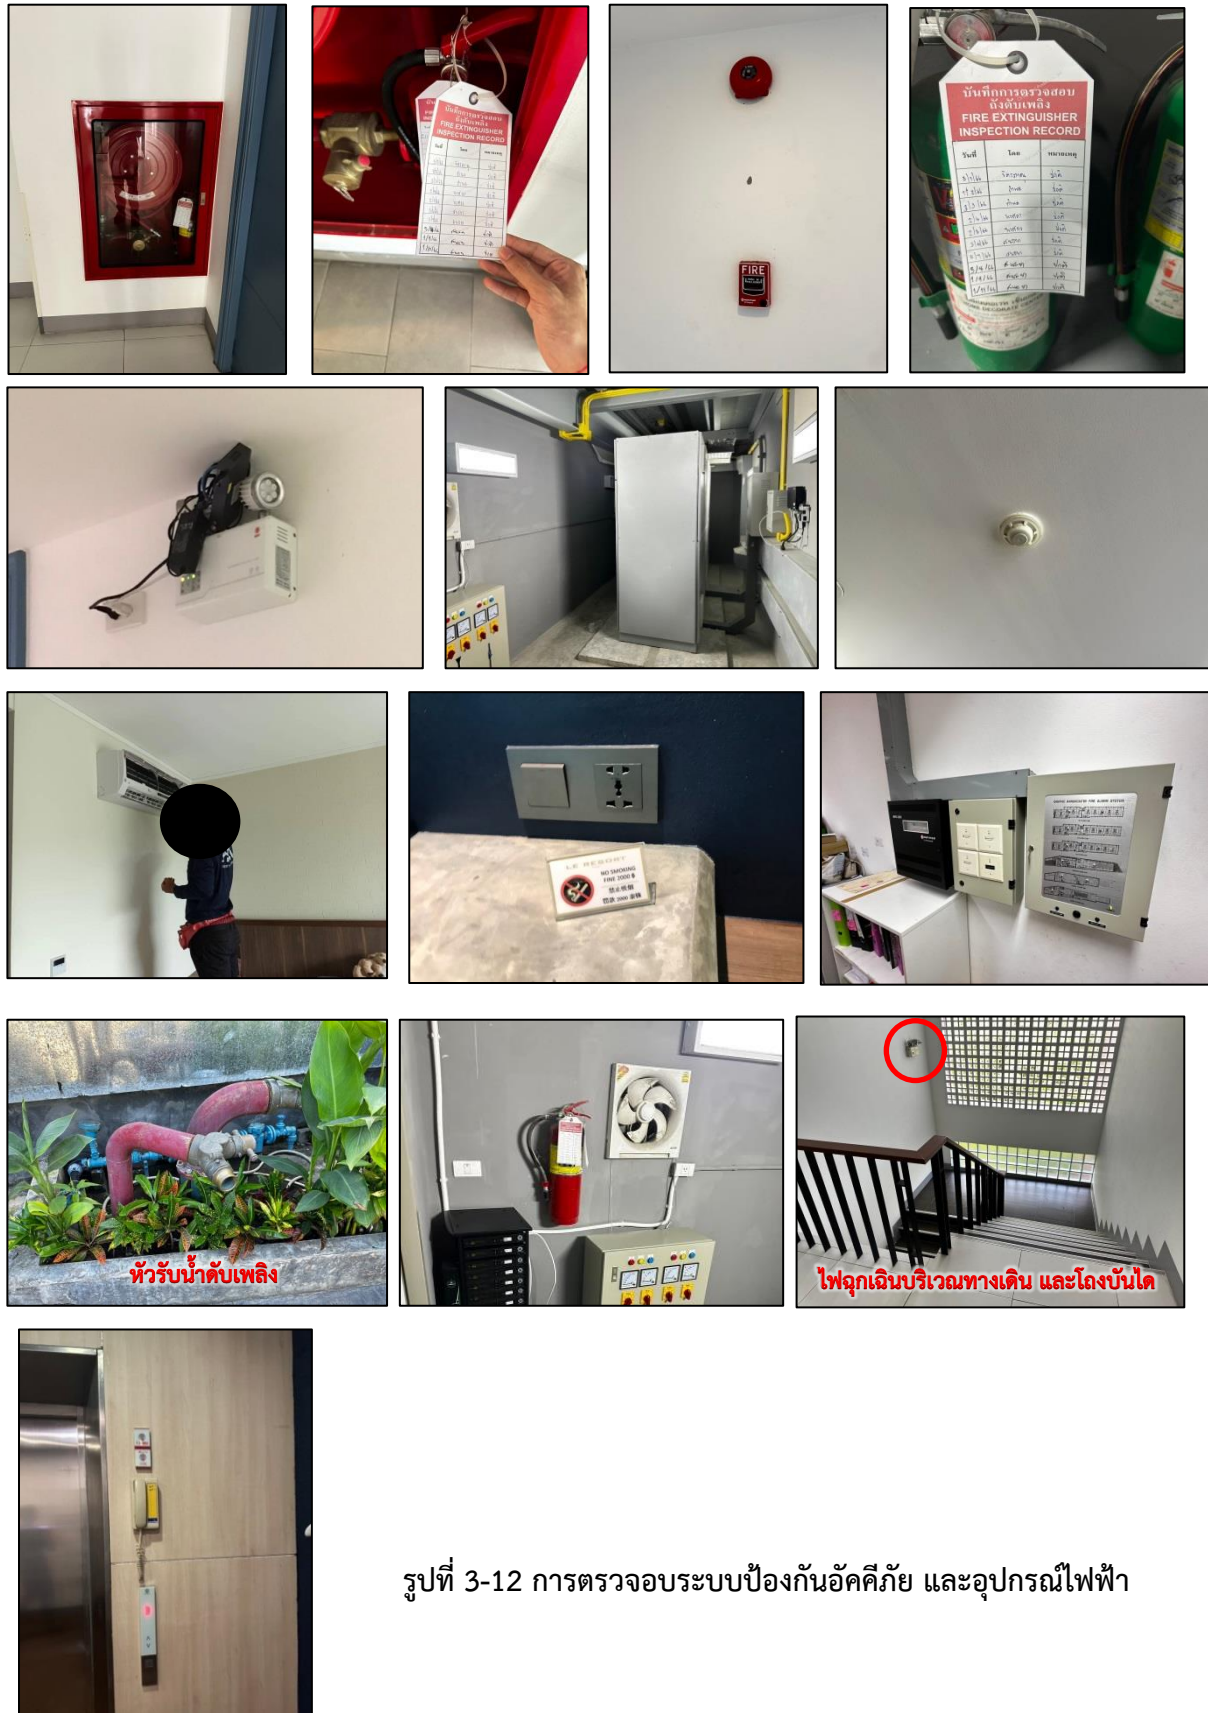
4. คุณค่าต่อคุณภาพชีวิต					
4.1 การป้องกันอัคคีภัย	เมื่อเปิดดำเนินโครงการ ได้มีการติดตั้งระบบป้องกันอัคคีภัย คือ ปุ่มกดส่งสัญญาณเตือนภัย และกริ่งสัญญาณเตือนภัย ส่วนระบบดับเพลิงจะทำการติดตั้งถังดับเพลิงเคมีระบบไฟสำรองฉุกเฉิน และป้ายบอกเส้นทางหนีไฟในทุกชั้นของอาคาร เพื่อความสะดวกและรวดเร็วของผู้พักอาศัยเมื่อเกิดอัคคีภัย	1.ตรวจสอบและดูแลระบบการป้องกันอัคคีภัยต่างๆ ภายในโครงการ ให้มีสภาพพร้อมจะใช้งานอยู่เสมอ อย่างน้อยเดือนละ 1 ครั้ง และทำการซ่อมแซมทันทีเมื่อเกิดการชำรุด	มีการตรวจสอบและดูแลระบบการป้องกันอัคคีภัยต่างๆ ภายในโครงการ ให้มีสภาพพร้อมจะใช้งานอยู่เสมอ อย่างน้อยเดือนละ 1 ครั้ง และทำการซ่อมแซมทันทีเมื่อเกิดการชำรุด		รูปที่ 3-12

3. ตรวจสอบสภาพของถังดับเพลิง ให้มีสภาพดีอยู่เสมอ เช่น สลัก มือจับ และสายฉีดยาไฟ เป็นต้น และเมื่อใช้งานแล้ว จะต้อง นำไปอัดก๊าซใหม่ทุกครั้ง	ตรวจสอบสภาพของถังดับเพลิง ให้มีสภาพดีอยู่เสมอ		รูปที่ 3-12

4. ต้องติดตั้งเครื่องตัดไฟ อัตโนมัติ เพื่อป้องกันเหตุ เพลิงไหม้	ติดตั้งเครื่องตัดไฟอัตโนมัติ เพื่อป้องกันเหตุเพลิงไหม้		รูปที่ 3-12
		5. ถังดับเพลิง ส่วนที่สูงที่สุดต้อง มีความสูงจากระดับพื้นไม่เกิน 1.50 ม.	ถังดับเพลิง ส่วนที่สูงที่สุดมี ความสูงจากระดับพื้นไม่เกิน 1.50 ม.		รูปที่ 3-12

6. จัดให้มีเจ้าหน้าที่ควบคุมดูแล ระบบไฟฟ้า อย่างน้อย 1 คน	จัดให้มีเจ้าหน้าที่ควบคุมดูแล ระบบไฟฟ้า		รูปที่ 3-12
		7. การติดตั้งถังดับเพลิง ต้องหัน ด้านที่มีวิธีการใช้ออกมาให้ เห็นได้อย่างชัดเจน	ติดตั้งถังดับเพลิงที่หันด้านที่มี วิธีการใช้ออกมาให้เห็นได้ อย่างชัดเจน		รูปที่ 3-12

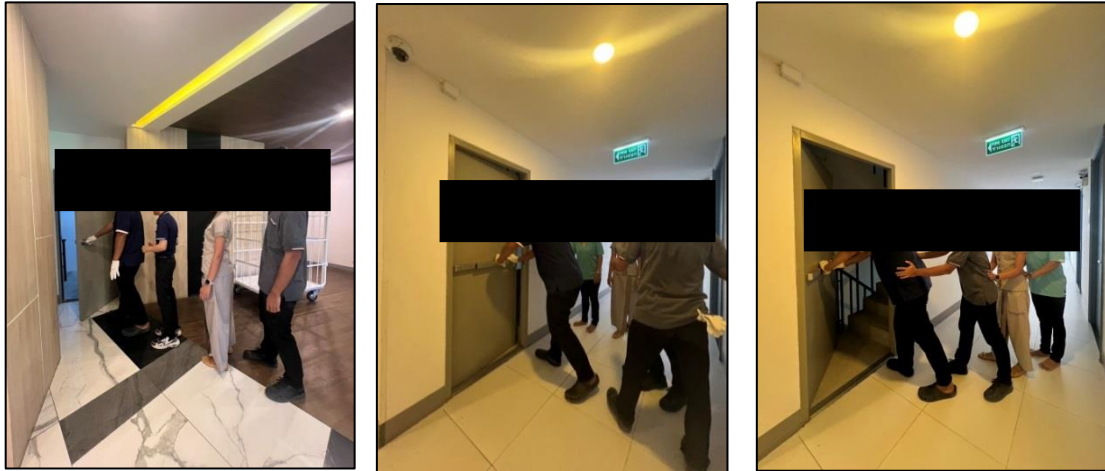
รูปที่ 3-13 การซ้อมอพยพหนีไฟ

4.1 การป้องกันอัคคีภัย (ต่อ)	สำหรับความเสี่ยงที่จะก่อให้เกิดเพลิงไหม้ใน อาคารนั้น คาดว่าอาจมีหลายสาเหตุ เช่น ไฟฟ้าลัดวงจร ความประมาทหรือรู้เท่า ไม่ถึงการณ์ เป็นต้น	2.แสดงป้ายตำแหน่งของระบบ ป้องกันอัคคีภัย ภายในโครงการ ให้เห็นได้อย่างชัดเจน	จัดให้มีป้ายตำแหน่งของระบบ ป้องกัน อัคคีภัย ภายใน โรงแรม		รูปที่ 3-13
