บทที่ 2

ผลการดำเนินการตามมาตรการลดผลกระทบสิ่งแวดล้อม

ตารางที่ 2.1 สรุปผลการดำเนินการตามมาตรการลดผลกระทบสิ่งแวดล้อม โครงการโรงแรมโบตลากูน รีสอร์ท ของบริษัท ภูเก็ตโบตลากูน จำกัด
ประจำเดือนกรกฎาคม – ธันวาคม 2566

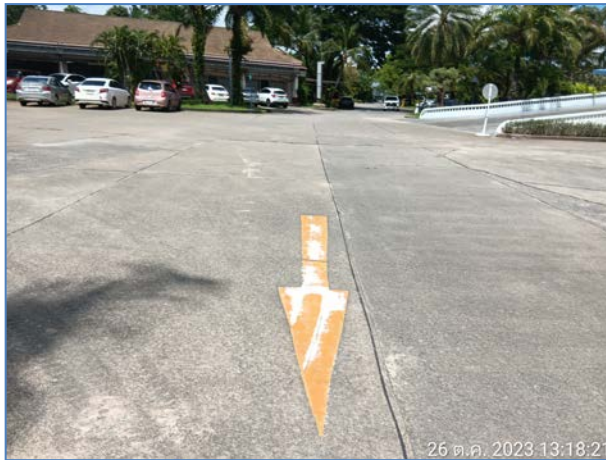
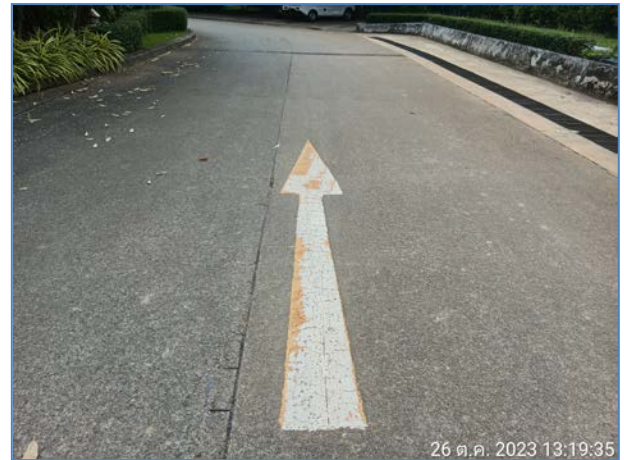
รูปที่ 2.4 เครื่องหมายบนถนน

3. การคมนาคม - ควบคุมการจราจรในโครงการโดย <ul style="list-style-type: none"> • ใช้ป้ายและเครื่องหมายบนทางพื้นทาง • ใช้เจ้าหน้าที่จัดการจราจรของโครงการดำเนินการจัดการจราจร 	- โครงการควบคุมการจราจรโดยใช้ เครื่องหมายบนพื้นทาง และมีเจ้าหน้าที่รักษาความปลอดภัยอำนวยความสะดวกในการเข้า-ออกโครงการตลอด 24 ชั่วโมง (รูปที่ 2.4 และ รูปที่ 2.5)	- ไม่พบปัญหา

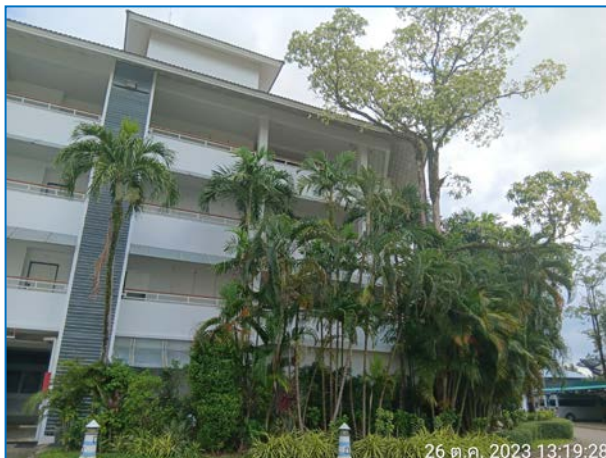
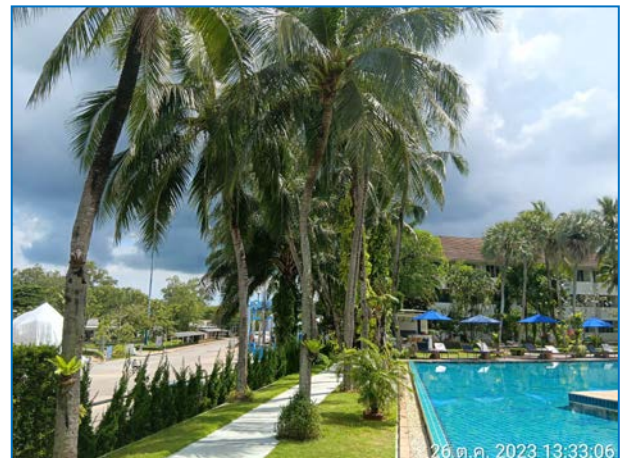
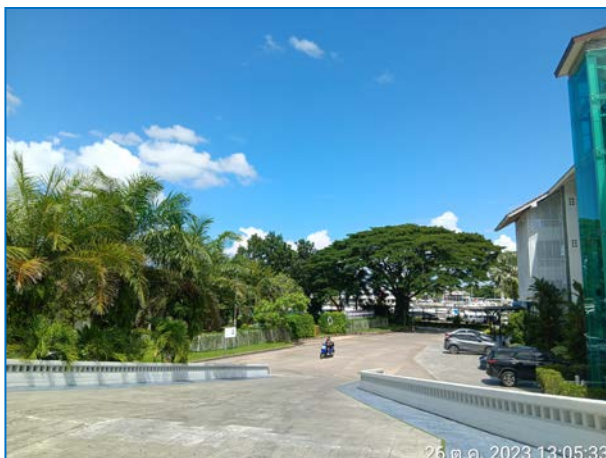
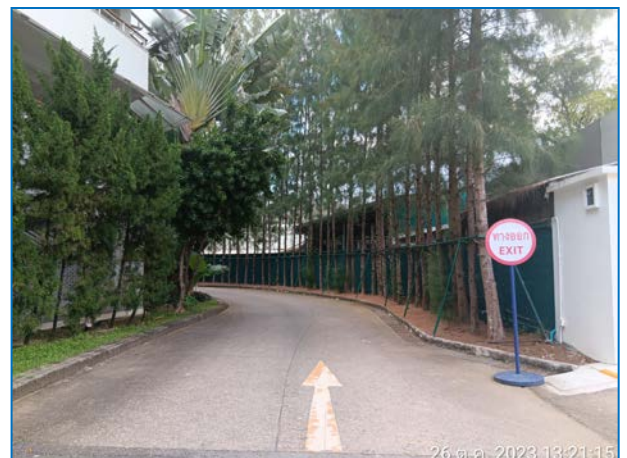
รูปที่ 2.8 พื้นที่สีเขียว

7. พื้นที่สีเขียว - จัดให้มีพื้นที่สีเขียว ประกอบด้วย ไม้ยืนต้น ไม้พุ่ม พื้นที่จัดสวนบริเวณปลูกไม้ดอกและสระเบว และบำรุงรักษาพื้นที่สีเขียวทั้งหมดของโครงการ	- โครงการมีการจัดพื้นที่สีเขียว ประกอบด้วยไม้ยืนต้น ไม้พุ่ม พื้นที่สวน ภายในโครงการ (รูปที่ 2.8)	- ไม่พบปัญหา

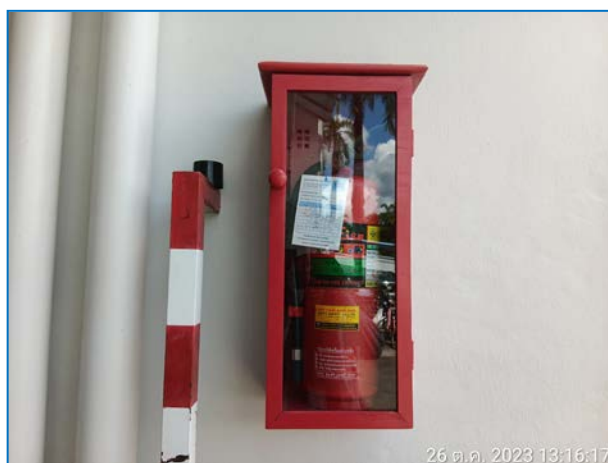
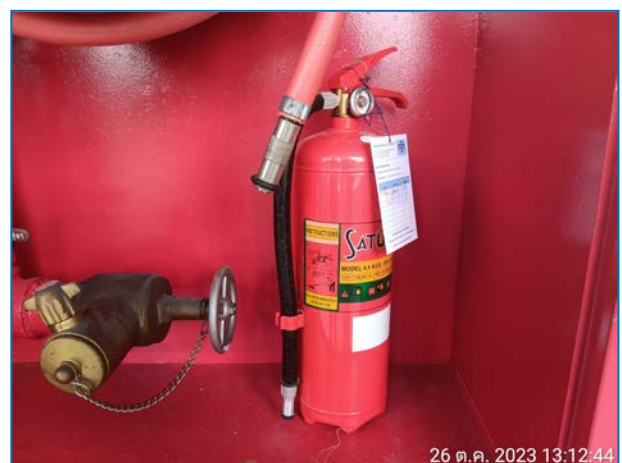
รูปที่ 2.14 ถังดับเพลิง

6. การป้องกันอัคคีภัย - จัดให้เจ้าหน้าที่คอยตรวจตราความเรียบร้อยตลอด 24 ชั่วโมง - ติดต่อประสานงานกับหน่วยงานภายนอกเมื่อเกิดเหตุเพลิงไหม้ เช่นเทศบาลเมืองภูเก็ต โดยขอข้อมูลที่ต้องแจ้งคือ เส้นทางเข้า-ออกหลักจุดติดตั้งหัวจ่ายน้ำดับเพลิง หมายเลขโทรศัพท์ที่ใช้ในการติดต่อตำแหน่งบันไดหนีไฟ และผู้ติดต่อประสานงาน - จัดเตรียมน้ำสำรองเพื่อการดับเพลิง (แยกต่างหากจากถังสำรองน้ำอุปโภค) ให้มีปริมาณ 60 ลูกบาศก์เมตร ตลอดเวลา - จัดให้มีแผนปฏิบัติการฉุกเฉินโดยต้องระบุถึงวิธีการอพยพผู้ที่อยู่ในอาคารภายใน 1 ชั่วโมง และระบุผู้รับผิดชอบในขั้นตอนต่างๆ - จัดให้มีการซ้อมป้องกันอัคคีภัย การดับเพลิง และการหนีไฟเป็นประจำทุกปี - ทำการตรวจสอบการทำงานของอุปกรณ์ระบบดับเพลิงทุกเดือน	- โครงการมีเจ้าหน้าที่รักษาความปลอดภัยประจำโครงการตลอด 24 ชั่วโมง - หากเกิดเหตุอัคคีภัย โครงการจะประสานงานกับหน่วยงานราชการที่เกี่ยวข้อง (รูปที่ 2.13) - โครงการมีการสำรองเพื่อการดับเพลิง โดยแยกจากน้ำใช้ภายในโครงการ โดยมีปริมาณ 60 ลูกบาศก์เมตร (รูปที่ 2.7) - โครงการมีแผนฉุกเฉิน โดยมีการระบุถึงวิธีการอพยพต่างๆ - โครงการมีการจัดอบรมการซ้อมอพยพหนีไฟและการดับเพลิงของอาคารโครงการ โดยประสานงานกับสถานีดับเพลิงที่อยู่ใกล้กับโครงการมากที่สุดเป็นประจำทุกปี ปีละ 1 ครั้ง ซึ่งในปี 2566 โครงการมีการจัดอบรม ฯ กับหน่วยงานป้องกันและบรรเทาสาธารณภัย องค์การบริหารส่วนตำบลเกาะแก้ว(ภาคผนวกที่ 9) - โครงการมีการตรวจสอบถังดับเพลิงเป็นประจำทุกเดือน โดยแผนกช่าง (รูปที่ 2.14)	- ไม่พบปัญหา - ไม่พบปัญหา - ไม่พบปัญหา - ไม่พบปัญหา - ไม่พบปัญหา - ไม่พบปัญหา
