ผลการดำเนินการตามมาตรการป้องกันและแก้ไขผลกระทบสิ่งแวดล้อมและ
มาตรการตรวจสอบผลกระทบสิ่งแวดล้อม

รายงานผลการปฏิบัติตามมาตรการป้องกันและแก้ไขผลกระทบสิ่งแวดล้อมและมาตรการติดตามตรวจสอบคุณภาพสิ่งแวดล้อม

โครงการ โรงแรม เหมยโจว

ระยะดำเนินการ ระหว่างเดือน มกราคม - มิถุนายน 2566

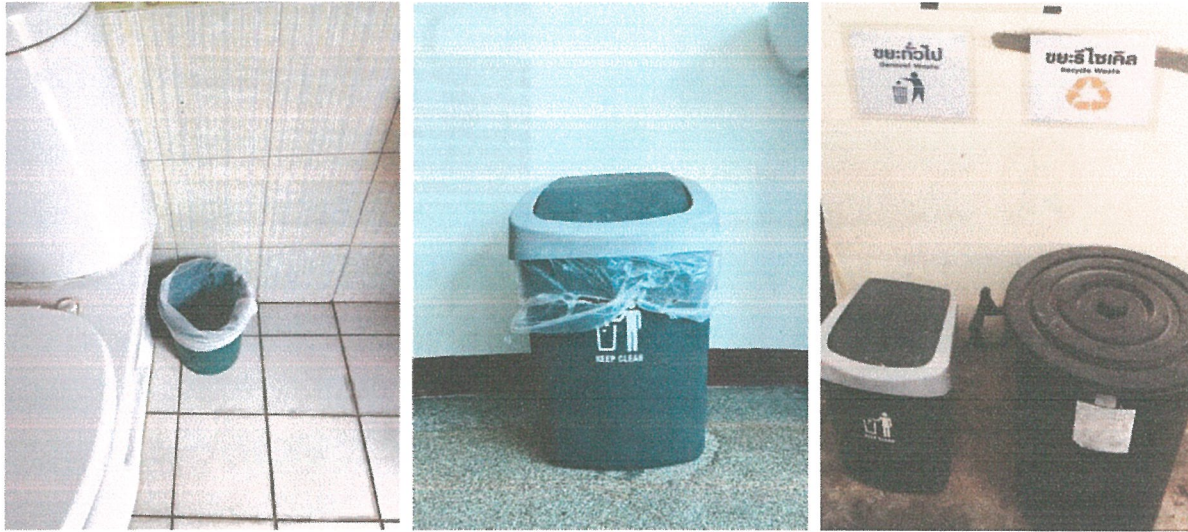
รูปภาพที่ 2.19 ถังขยะภายในโครงการ

3.4 การจัดการน้ำเสียและคุณภาพน้ำทิ้ง ไม่มีมาตรการกำหนด	- ไม่มีมาตรการกำหนด	-	-
3.5 การจัดการมูลฝอยและกากของเสีย (1) ตรวจสอบถังขยะและห้องพักขยะรวม	- โครงการมีเจ้าหน้าที่คอยตรวจสอบถังขยะและจุดพักขยะของโครงการเป็นประจำตลอดระยะเวลาดำเนินการ	-	รูปภาพที่ 2.19 ถังขยะ ภายในโครงการ

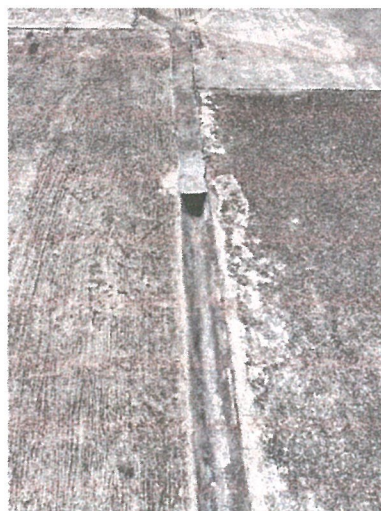
รูปภาพที่ 2.22 รางระบายน้ำ

3.3 การระบายน้ำและป้องกันน้ำท่วม (1) ตรวจสอบระบบท่อระบายน้ำและบ่อพักน้ำ	- รวบรวมระบายน้ำของโครงการเป็นรายงานน้ำที่มีฝาปูนซีเมนต์ที่ปิดสนิท ซึ่งปัจจุบันรายงานน้ำยังใช้งานได้อย่างมีประสิทธิภาพ	-	รูปภาพที่ 2.22 รวบรวม น้ำ

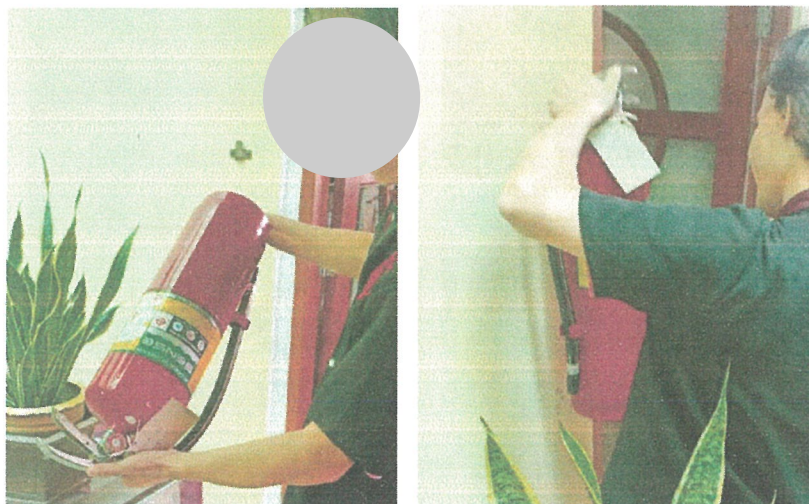
4.3 การป้องกันอัคคีภัย (1) ตรวจสอบความพร้อมของระบบป้องกันอัคคีภัยในแต่ละชั้น	- โครงการมีเจ้าหน้าที่คอยตรวจสอบระบบป้องกันอัคคีภัยต่างๆ ภายในโครงการ โดยมีการตรวจสอบถึงดับเพลิงเป็นประจำ ให้มีสภาพพร้อมใช้งานอยู่เสมอ หากมีการชำรุดจะดำเนินการเปลี่ยนใหม่ทันที	-	รูปภาพที่ 2.23 การตรวจสอบระบบป้องกันอัคคีภัยต่างๆ

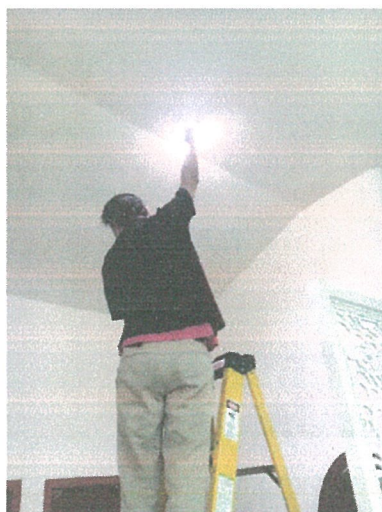
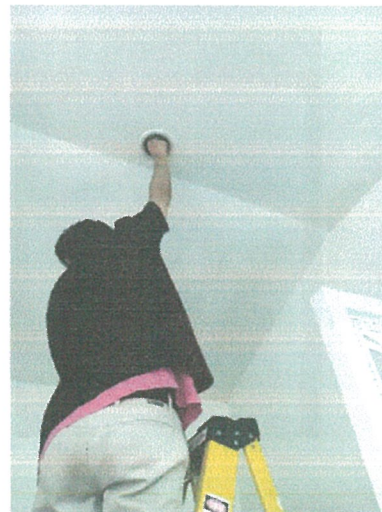
3.6 ไฟฟ้า (1) ตรวจสอบอุปกรณ์ ระบบไฟฟ้าในอาคาร และจุดต่างๆ ของพื้นที่โครงการ	- โครงการมีเจ้าหน้าที่คอยตรวจสอบระบบไฟฟ้าและอุปกรณ์ไฟฟ้าต่างๆ ให้อยู่ในสภาพที่พร้อมใช้งานอยู่ตลอดเวลาดำเนินการ หากพบการเสียหาย ทางโครงการจะดำเนินการซ่อมแซมหรือเปลี่ยนใหม่โดยทันที	-	รูปภาพที่ 2.29 การตรวจสอบอุปกรณ์ไฟฟ้า

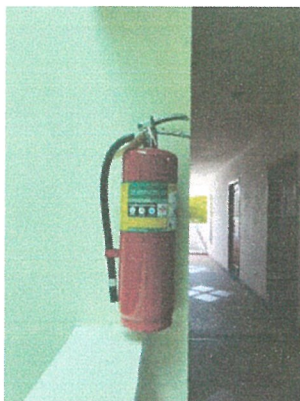
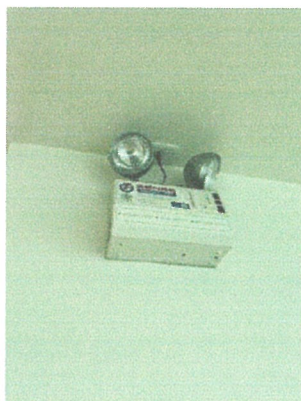
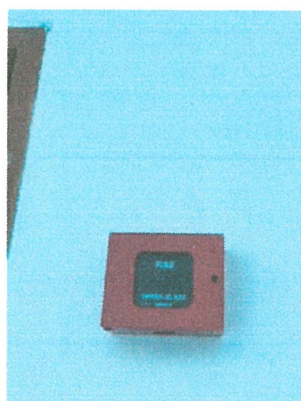
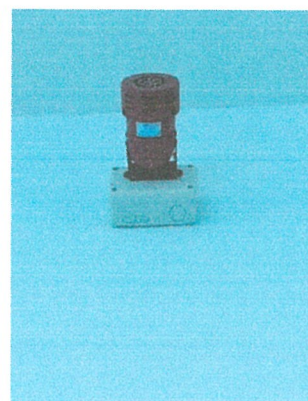
รูปภาพที่ 2.30 ระบบป้องกันและแจ้งเตือนอัคคีภัย

ถังดับเพลิง

ไฟฉุกเฉิน

อุปกรณ์แจ้งเหตุด้วยมือ

ไซเรนเสียง
