รายงานผลการปฏิบัติตามมาตรการป้องกันและแก้ไขผลกระทบสิ่งแวดล้อมและมาตรการติดตามตรวจสอบผลกระทบสิ่งแวดล้อม

ตารางที่ 3-1 รายงานผลการปฏิบัติตามมาตรการป้องกันและแก้ไขผลกระทบสิ่งแวดล้อมและมาตรการติดตามตรวจสอบผลกระทบสิ่งแวดล้อมโครงการ Diamond Condominium

##### 4.1.1 คุณภาพน้ำทิ้งจากระบบบำบัดน้ำเสีย ระหว่างเดือน กรกฎาคม – ธันวาคม 2566

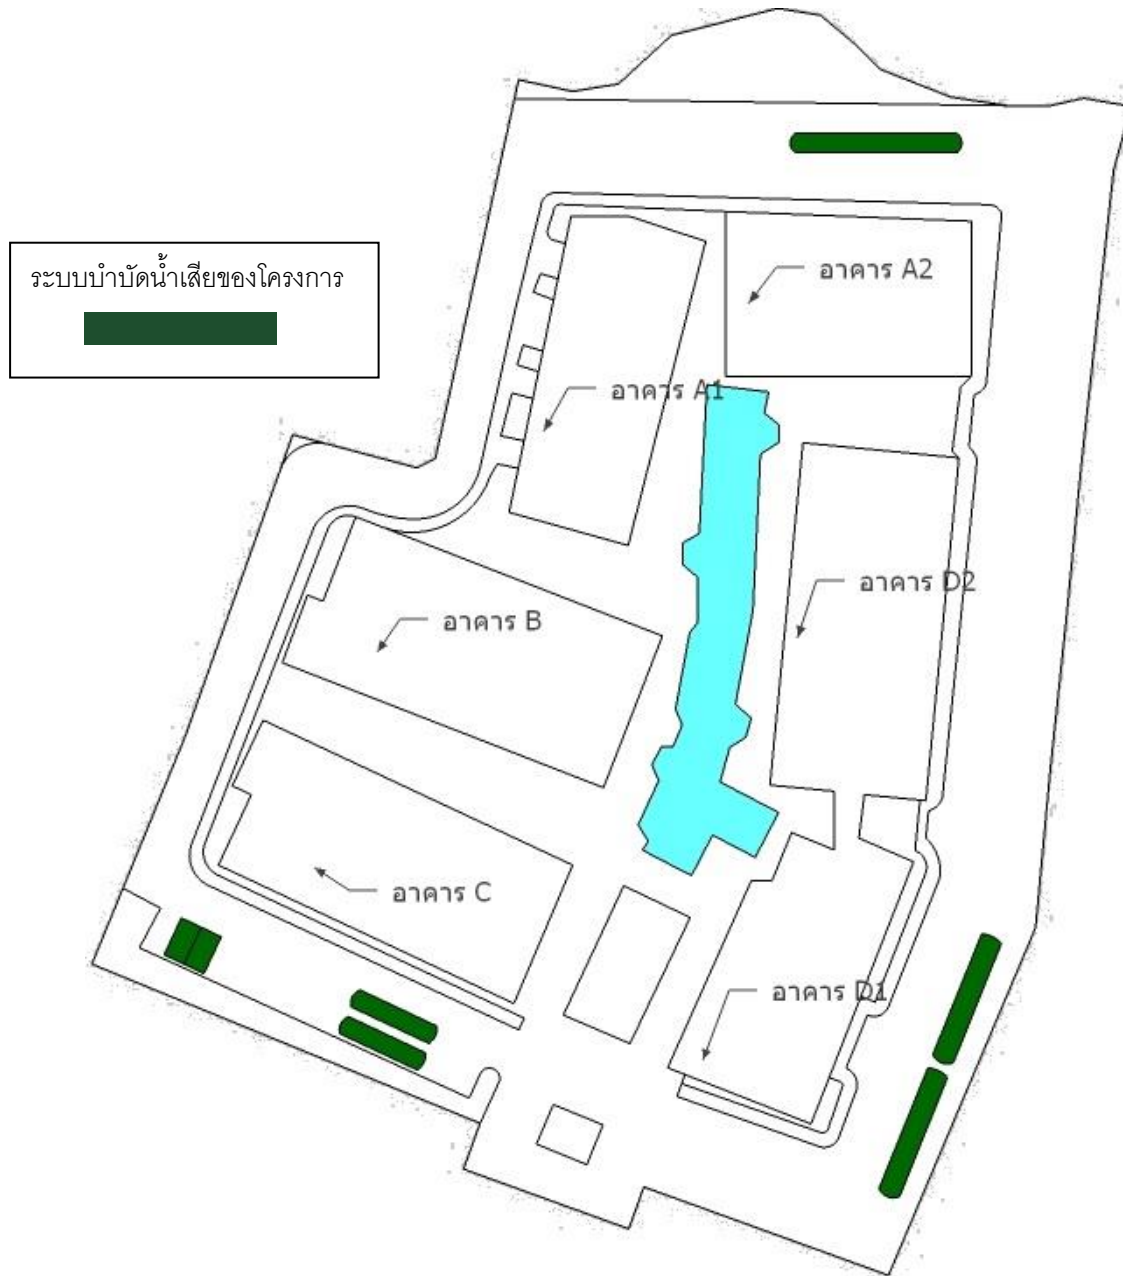
ภาพที่ 3-1 จุดเก็บตัวอย่างน้ำทิ้งของโครงการ

การวิเคราะห์คุณภาพน้ำทิ้งของโครงการ ไดมอนด์คอนโดมิเนียม ประจำเดือนกรกฎาคม – ธันวาคม 2566 เพื่อตรวจสอบคุณภาพน้ำทิ้งและประสิทธิภาพในการบำบัดน้ำเสีย แสดงในภาพที่ 3-1

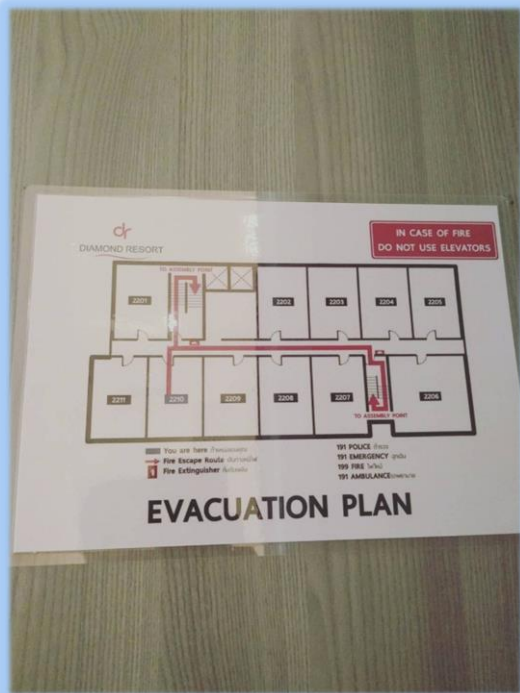
มาตรการป้องกันและแก้ไขผลกระทบ	ผลการปฏิบัติตามมาตรการฯ	ปัญหา อุปสรรค ที่ไม่สามารถปฏิบัติตามมาตรการ และแนวทางแก้ไข	เอกสารอ้างอิง
1.3 ธรณีวิทยา และการเกิดแผ่นดินไหว	<p>(1) จัดเส้นทางหนีภัยไว้ภายในบริเวณโครงการ เมื่อเกิดเหตุการณ์ภัยพิบัติขึ้น ผู้อาศัยในพื้นที่โครงการก็สามารถอพยพไปยังจุดที่ปลอดภัยได้อย่างรวดเร็ว และไม่เกิดการชุมนุม</p> <p>(2) เตรียมพร้อมประสานงานกับหน่วยงานที่รับผิดชอบ หากเกิดกรณีแผ่นดินไหว ได้แก่ หน่วยงานบรรเทาสาธารณภัย เพื่อให้ความช่วยเหลือผู้อยู่อาศัยในการอพยพออกจากอาคารได้ทันทั่วทั้งที่</p> <p>(3) จัดให้มีการซ้อมอพยพหนีภัยของผู้ที่พักอาศัยและพนักงานในโครงการด้วย หรือหากจังหวัดมีการฝึกซ้อมอพยพหนีภัย พนักงานของโครงการจะต้องเข้าร่วมการฝึกดังกล่าวด้วย เพื่อให้เกิดความเข้าใจและปฏิบัติได้ถูกต้องเมื่อเกิดเหตุการณ์จริงขึ้น และให้มีการซักซ้อมอย่างน้อยปีละ 1 ครั้ง</p> <p>(4) ติดป้ายประชาสัมพันธ์เพื่อให้ความรู้ด้านการปฏิบัติตนกรณีเกิดแผ่นดินไหวแก่ผู้พักอาศัย</p> <p>(5) จัดทำคู่มือการปฏิบัติตัวเพื่อให้เกิดความปลอดภัย เมื่อเกิดแผ่นดินไหวแก่ผู้พักอาศัยในโครงการ</p> <p>(6) ติดตามข่าวสารเป็นประจำ เพื่อเตรียมการป้องกันได้ทันเหตุการณ์</p>		<p>(ภาพที่ 1-21)</p> <p>(ภาพที่ 2-1)</p> <p>(ภาคผนวก ก)</p>

ภาพที่ 2-1 บ้ายบอกทางหนีไฟ

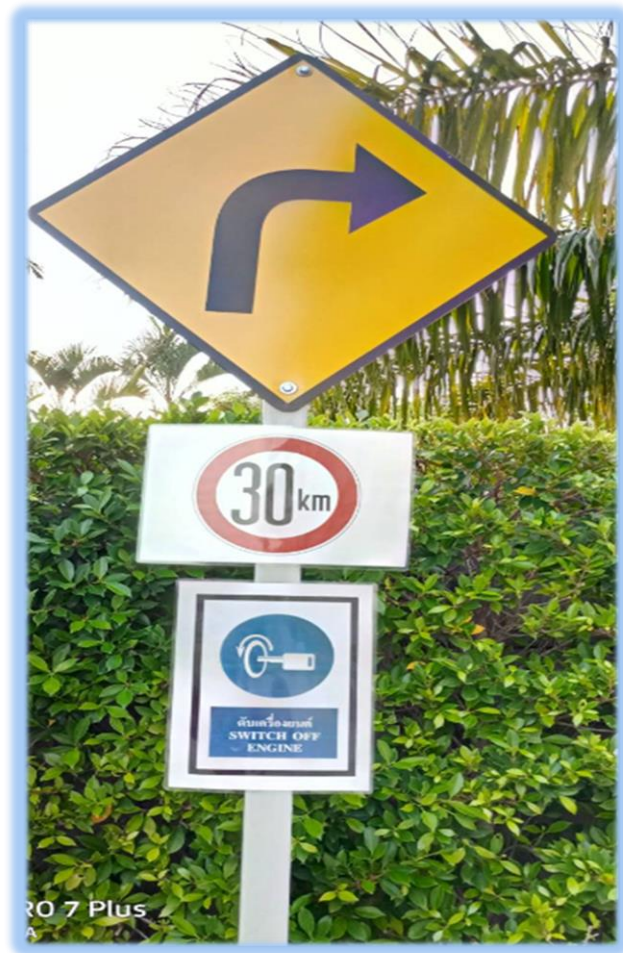
มาตรการป้องกันและแก้ไขผลกระทบ	ผลการปฏิบัติตามมาตรการฯ	ปัญหา อุปสรรค ที่ไม่สามารถปฏิบัติตามมาตรการ และแนวทางแก้ไข	เอกสารอ้างอิง
1.4 คุณภาพอากาศ	<p>(1) ติดป้ายให้ผู้พักอาศัยดับเครื่องยนต์ในกรณีที่ไม่มีรถขับเคลื่อน เช่น กรณีที่จอดรถผู้พักอาศัยคนอื่น และลดความเร็วของยานพาหนะภายในโครงการเพื่อลดปัญหาเรื่องฝุ่นฟุ้งกระจาย</p> <p>(2) จัดพื้นที่สีเขียวโดยรอบพื้นที่โครงการ รวมทั้งดูแลรักษาและเพิ่มพื้นที่สีเขียวบริเวณพื้นที่ว่างเพื่อช่วยลดระดับมลสารที่เกิดจากยานพาหนะที่เข้ามาในพื้นที่โครงการ</p> <p>(3) จำกัดความเร็วของรถภายในโครงการ เพื่อป้องกันการฟุ้งกระจายของฝุ่นบริเวณผิวถนนโดยติดป้ายจำกัดความเร็ว</p>		<p>(ภาพที่ 2-4)</p> <p>(ภาพที่ 1-28)</p>

ภาพที่ 2-4 ป้ายดับเครื่องยนต์ขณะจอดรถ

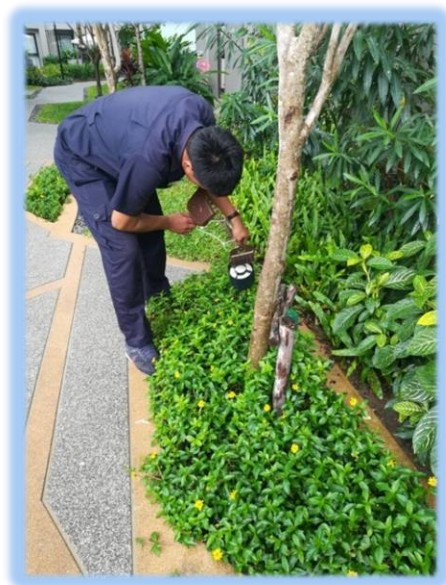
มาตรการป้องกันและแก้ไขผลกระทบ	ผลการปฏิบัติตามมาตรการฯ	ปัญหา อุปสรรค ที่ไม่สามารถปฏิบัติตามมาตรการ และแนวทางแก้ไข	เอกสารอ้างอิง
7 ไฟฟ้า (ต่อ)	<p>(7) เปิดไฟฟ้าส่วนกลางระหว่าง เวลา 18.00 – 06.00 น.</p> <p>(8) เลือกใช้ไฟฟ้าส่องสว่างและอุปกรณ์ไฟฟ้าต่างๆ ส่วนกลาง แบบประหยัดพลังงาน และดูแลเรื่องการเปิดไฟส่องสว่างเวลากลางคืน ไม่ให้รบกวนผู้ที่อยู่อาศัยใกล้เคียง</p> <p>(9) บำรุงรักษาอุปกรณ์ระบบไฟฟ้าส่วนกลางภายในโครงการให้อยู่ในสภาพดีอยู่เสมอ</p> <p>(10) ตรวจสอบและซ่อมบำรุงระบบไฟฟ้าส่วนกลางภายในโครงการให้อยู่ในสภาพดีอยู่เสมอ</p> <p>(11) อบรมเจ้าหน้าที่ทุกคนให้ตระหนักในเรื่องการประหยัดพลังงานเป็นประจำ</p> <p>(12) รณรงค์ให้ผู้พักอาศัยใช้ไฟฟ้าอย่างประหยัด</p> <p>(13) จัดเจ้าหน้าที่หมั่นทำความสะอาดหลอดไฟ และโคมไฟส่วนกลางอยู่เสมอ เพราะฝุ่นละอองที่เกาะหลอดไฟจะทำให้แสงสว่างลดน้อยลง</p>		(ภาพที่ 2-8)

ภาพที่ 2-8 การบำรุงดูแลรักษาระบบแสงสว่างรอบๆอาคาร

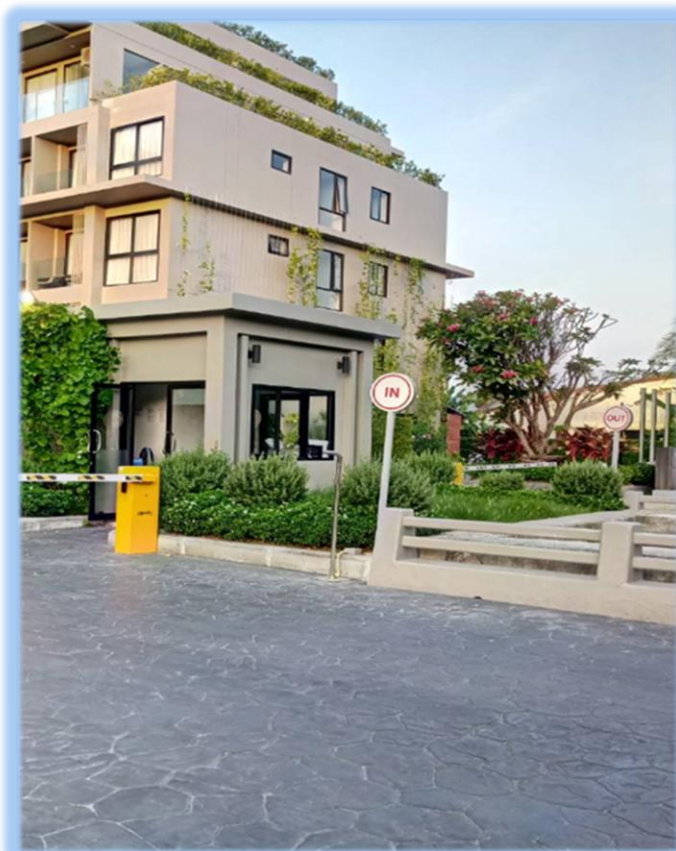
มาตรการป้องกันและแก้ไขผลกระทบ	ผลการปฏิบัติตามมาตรการฯ	ปัญหา อุปสรรค ที่ไม่สามารถปฏิบัติตามมาตรการ และแนวทางแก้ไข	เอกสารอ้างอิง
2 การคมนาคมขนส่ง (ต่อ)	<p>(3) จัดให้มีระบบการจราจรที่ปลอดภัย โดยติดตั้งป้ายแสดงทิศทางเดินรถเข้า-ออก ภายในพื้นที่โครงการ</p> <p>(4) ติดตั้งป้ายกำจัดการจราจรภายในพื้นที่โครงการ</p> <p>(5) ควบคุมการจราจรบริเวณทางเข้า-ออก พื้นที่โครงการ โดยจัดให้เจ้าหน้าที่รักษาความปลอดภัยคอยควบคุมดูแลและตรวจรถเข้า-ออก ตลอดเวลา</p> <p>(6) จัดให้มีระบบไฟฟ้าส่องสว่าง บริเวณทางเข้า-ออก โครงการ และทางจราจรให้เพียงพอ</p> <p>(7) โครงการจัดให้มีที่จอดรถยนต์ จำนวน 108 คัน ซึ่งมากกว่าจำนวนที่จอดรถยนต์ที่ต้องจัดให้มี ตามกฎกระทรวง ฉบับที่ 7 (พ.ศ. 2517) และเพียงพอต่อผู้พักอาศัยและการใช้บริการต่างๆ</p>		<p>(ภาพที่ 2-10)</p> <p>(ภาพที่ 1-25)</p>

ภาพที่ 2-10 ป้ายบอกทางเข้าออกโครงการ

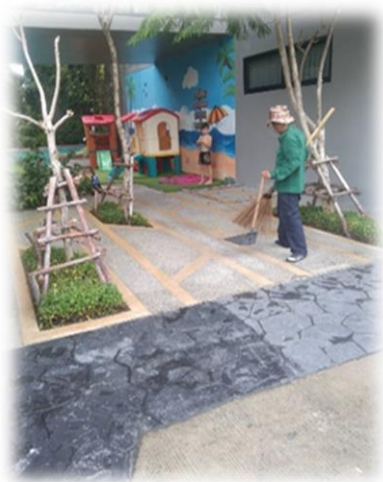
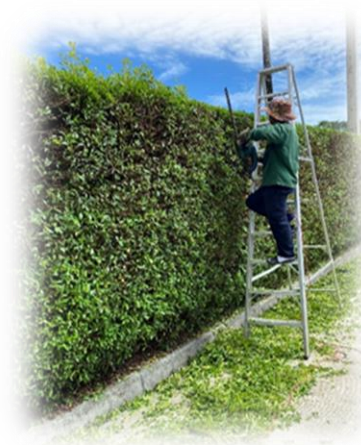
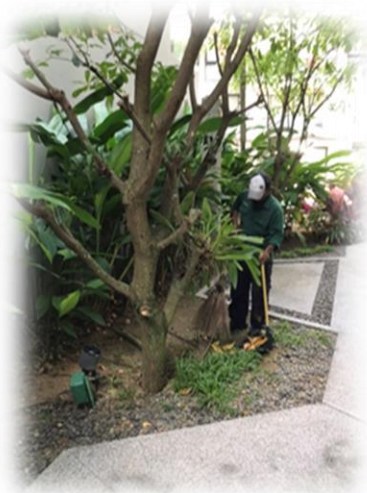
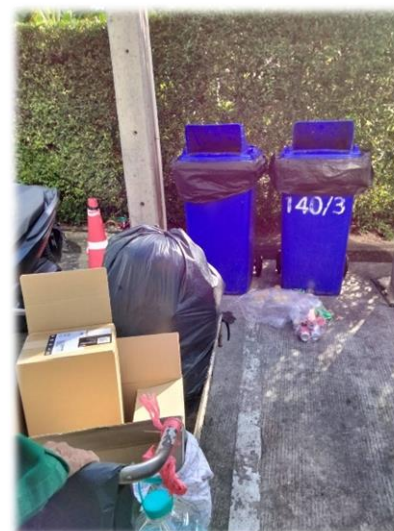
มาตรการป้องกันและแก้ไขผลกระทบ	ผลการปฏิบัติตามมาตรการฯ	ปัญหา อุปสรรค ที่ไม่สามารถปฏิบัติตามมาตรการ และแนวทางแก้ไข	เอกสารอ้างอิง
6 การกำจัดขยะมูลฝอย (ต่อ)	<p>โดยจะมีรถเก็บขนมูลฝอยจากเทศบาลตำบลเชิงทะเลเข้ามาดำเนินการเก็บขนมูลฝอยทุกวัน และนำไปกำจัดต่อไป</p> <p>(3) จัดพื้นที่สีเขียวบริเวณอาคารห้องพักขยะรวมโดยปลูกไม้พุ่ม คือ ต้นโมก สูง 1.80 เมตร สำหรับเป็น <b>Green Buffer</b> เพื่อป้องกันผลกระทบด้านกลิ่นและทัศนียภาพที่จะเกิดขึ้นกับผู้พักอาศัย และผู้ให้บริการภายในโครงการ</p> <p>(4) กวดขันให้พนักงานทำความสะอาดประจำโครงการรวบรวมขยะมูลฝอยภายในห้องพักขยะแต่ละชั้นทุกอาคาร อย่างน้อยวันละ 1 ครั้ง</p> <p>(5) ทำความสะอาดที่พักรวมทุกครั้งหลังจากรถมาเก็บขนขยะ เพื่อป้องกันกลิ่นรบกวน และน้ำเสียที่เกิดจากการทำความสะอาดห้องพักขยะรวมจะรวบรวมเข้าสู่ระบบบำบัดน้ำเสียสำเร็จรูปของโครงการเพื่อบำบัดต่อไป</p> <p>(6) การเก็บแยกขยะเปียก-ขยะแห้ง ให้กระทำบริเวณแหล่งเก็บขยะ ไม่ให้รวบรวมและนำมาแยกภายหลัง</p> <p>(7) รณรงค์ให้ผู้เข้าพักทิ้งขยะลงถังรองรับมูลฝอยที่โครงการจัดเตรียมให้เท่านั้น โดยแยกเป็นขยะเปียก ขยะแห้ง/ขยะรีไซเคิล และขยะอันตราย</p> <p>(8) ระบบห้องพักขยะจะต้องเป็นระบบปิด ติดตั้งป้ายบอกระยะเวลาในการเก็บขนมูลฝอย ไว้ที่ด้านหน้าห้องพักขยะแต่ละชั้น และห้องพักขยะรวมให้เห็นได้อย่างชัดเจน</p>		(ภาพที่ 2-15)

ภาพที่ 2-15 การดูแลรักษาความสะอาดพื้นที่รอบโครงการ

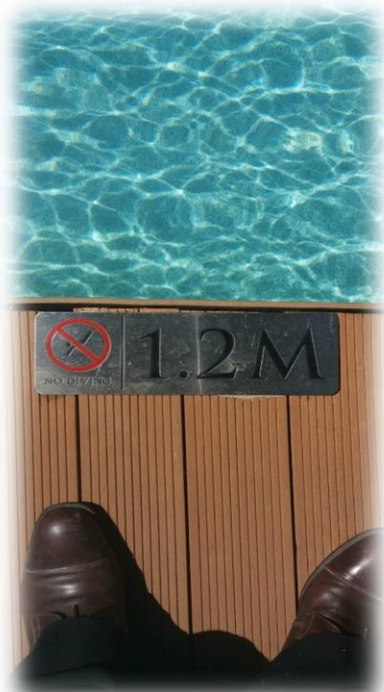
มาตรการป้องกันและ แก้ไขผลกระทบ	ผลการปฏิบัติตามมาตรการฯ	ปัญหา อุปสรรค ที่ไม่สามารถปฏิบัติตามมาตรการ และ แนวทางแก้ไข	เอกสารอ้างอิง
9.2 การจัดการสระว่ายน้ำ น้ำ (ต่อ)	<p>(7) จัดให้มีอ่างล้างมือ บริเวณล้างตัวก่อนลงสระ และที่ล้างเท้า ทางเข้าบริเวณสระว่ายน้ำและเดิมคลองรินลงในที่ล้างเท้าเพื่อป้องกันการติดเชื้อ</p> <p>(8) จัดให้มีป้ายบอกความลึกและเลขนระดับบอกความลึกที่สามารถมองเห็นได้อย่างชัดเจน</p> <p>(9) จัดให้มีพนักงานดูแลความสะอาดของห้องน้ำเป็นประจำทุกวันที่เปิดให้บริการ</p> <p>(10) จัดให้มีระบบแสงสว่างอย่างเพียงพอทั่วบริเวณสระว่ายน้ำ ในกรณีที่มีการเปิดใช้สระในเวลากลางคืน</p> <p>มาตรการป้องกันและแก้ไขผลกระทบด้านความปลอดภัยจากการใช้สระว่ายน้ำ</p> <p>(1) จัดให้มีอุปกรณ์สื่อสารที่สามารถติดต่อบุคคลหรือสถานที่สำคัญ เช่น โรงพยาบาล และสถานีตำรวจ เป็นต้น เพื่อขอความช่วยเหลือ กรณีเกิดเหตุฉุกเฉินต่างๆ และปิดประกาศหมายเลขโทรศัพท์ของสถานที่ดังกล่าวไว้ในที่เห็นได้ชัดเจน</p> <p>(2) รักษาความสะอาดพื้นที่โดยรอบอย่างสม่ำเสมอ ดูแลมิให้มีการนำสัตว์ทุกชนิดเข้าไปในบริเวณสระว่ายน้ำ</p> <p>(3) จัดให้มีระบบแสงสว่างอย่างเพียงพอทั่วบริเวณสระว่ายน้ำ ในกรณีที่มีการเปิดใช้สระในเวลากลางคืน</p>		(ภาพที่ 2-18)

ภาพที่ 2-18 ป้ายบอกความลึกของสระว่ายน้ำ

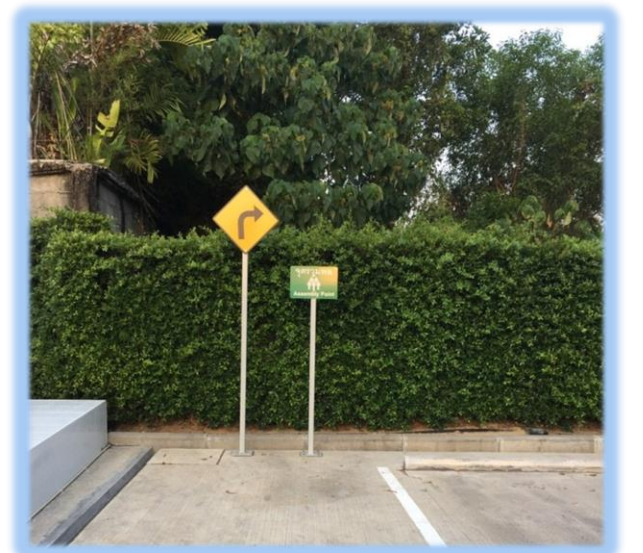
มาตรการป้องกันและแก้ไขผลกระทบ	ผลการปฏิบัติตามมาตรการฯ	ปัญหา อุปสรรค ที่ไม่สามารถปฏิบัติตามมาตรการและแนวทางแก้ไข	เอกสารอ้างอิง
8 การป้องกันอัคคีภัย	<p>(1) จัดให้มีระบบป้องกันและแจ้งเตือนอัคคีภัยของโครงการให้เป็นตามข้อกำหนดของกฎกระทรวง ฉบับที่ 39 (พ.ศ. 2537) ฉบับที่ 47 (พ.ศ. 2540) และฉบับที่ 55 (พ.ศ. 2543) ออกตามความในพระราชบัญญัติควบคุมอาคาร พ.ศ. 2522</p> <p>(2) ตรวจสอบความพร้อมและประสิทธิภาพการทำงานของระบบป้องกันและระงับอัคคีภัยเป็นประจำทุก 6 เดือน หรือตามข้อกำหนดอายุการใช้งานของผลิตภัณฑ์/อุปกรณ์นั้น</p> <p>(3) จัดให้มีการซ้อมป้องกันอัคคีภัย และการใช้อุปกรณ์ดับเพลิงภายในโครงการอย่างน้อยปีละ 1 ครั้ง แก่พนักงานของโครงการ เพื่อให้พนักงานและเจ้าหน้าที่ของโครงการเกิดความคุ้นเคย สามารถรับมือกับเหตุการณ์ที่อาจเกิดขึ้น รวมทั้งสามารถปฏิบัติงานและใช้เครื่องมือ/อุปกรณ์ต่างๆ ได้อย่างถูกต้อง</p> <p>(4) จัดให้จุดรวมพล 3 จุด มีพื้นที่รวมทั้งสิ้นประมาณ 462.32 ตารางเมตร คิดเป็นสัดส่วนของพื้นที่จุดรวมพลต่อผู้พักอาศัยภายในโครงการเท่ากับ 0.31 ตารางเมตร/คน หรือ 3.18 คน/ตารางเมตร เมื่อคิดผู้อยู่อาศัยในโครงการสูงสุด 1,468 คน (รวมจำนวนพนักงาน)</p> <p>(5) จัดให้มีพนักงานรักษาความปลอดภัย เพื่อ</p>		<p>(ภาคผนวก ก)</p> <p>(ภาพที่ 2-19)</p>

ภาพที่ 2-19 ป้ายจุดรวมพล

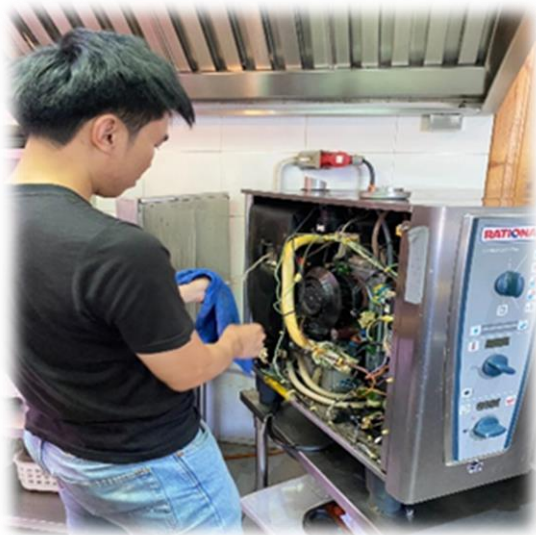
ภาพที่ 2-20 การตรวจสอบซ่อมแซมเครื่องใช้ไฟฟ้า

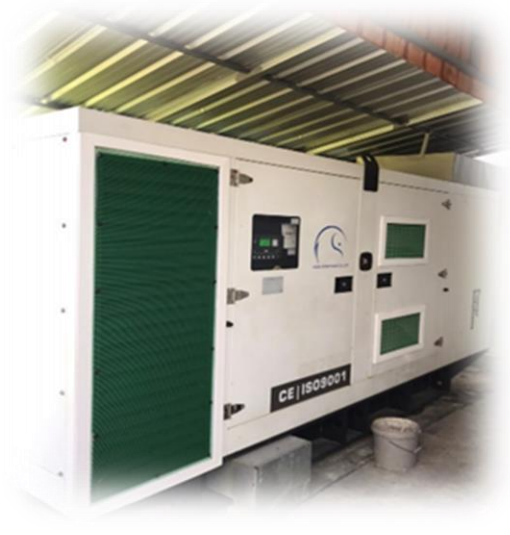
ภาพที่ 2-21 ตรวจสอบการทำงานของเครื่องกำเนิดไฟฟ้า

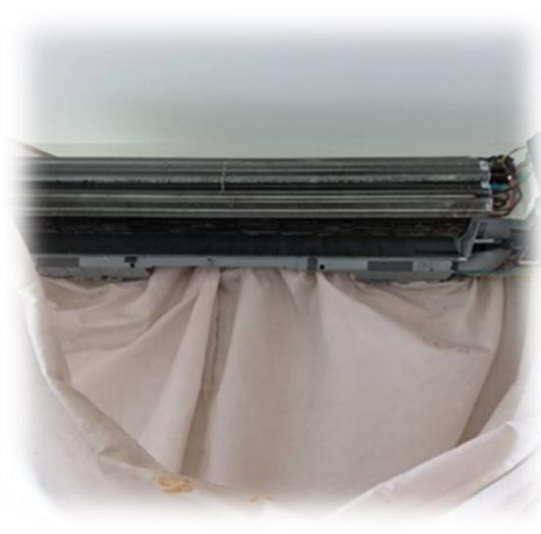
ภาพที่ 2-23 ทำความสะอาดแผ่นกรองแอร์

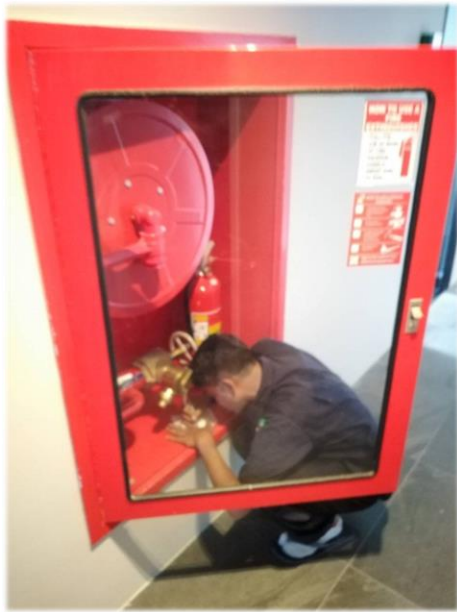
มาตรการป้องกันและ แก้ไขผลกระทบ	ผลการปฏิบัติตามมาตรการฯ	ปัญหา อุปสรรค ที่ไม่สามารถปฏิบัติตาม มาตรการ และแนวทางแก้ไข	เอกสารอ้างอิง
9.3 สุขภาพ (ต่อ)	<p>(7) จัดให้มีไม้ยืนต้นภายในโครงการให้มากที่สุด เพื่อลดความร้อนจากการระบายอากาศของเครื่องปรับอากาศ</p> <p>(8) จัดพื้นที่สีเขียวให้มีการปลูกไม้ยืนต้นที่สอดคล้องกับสภาพพื้นที่ในบริเวณพื้นที่ว่างของโครงการ</p> <p>(9) โครงการได้จัดให้มีพื้นที่สีเขียวคิดเป็นพื้นที่ทั้งหมด 1,724.54 ตารางเมตร (ร้อยละ 18.21 ของพื้นที่โครงการ)</p> <p>(10) จัดให้มีเจ้าหน้าที่ดูแลรักษาพื้นที่สีเขียวให้มีสภาพน่าดูอยู่เสมอ เพื่อความสวยงามและความปลอดภัยของผู้พักอาศัย</p> <p>(11) จัดให้มีระบบป้องกันและแจ้งเตือนอัคคีภัยของโครงการให้เป็นไปตามข้อกำหนดของกฎกระทรวงฉบับที่ 39 (พ.ศ. 2537) ฉบับที่ 47 (พ.ศ. 2540) และฉบับที่ 55 (พ.ศ. 2543) ออกตามความในพระราชบัญญัติควบคุมอาคาร พ.ศ. 2522</p> <p>(12) ตรวจสอบความพร้อมและประสิทธิภาพการทำงานของระบบป้องกันและระงับอัคคีภัยเป็นประจำทุก 6 เดือน หรือตามข้อกำหนดอายุการใช้งานของผลิตภัณฑ์อุปกรณ์นั้น</p> <p>(13) จัดให้มีการซ้อมป้องกันอัคคีภัย และการใช้อุปกรณ์ดับเพลิงภายในโครงการอย่างน้อยปีละ 1 ครั้ง แก่พนักงานของโครงการ เพื่อให้พนักงานและเจ้าหน้าที่ของโครงการเกิดความรู้ความเข้าใจ สามารถรับมือกับเหตุการณ์ที่อาจจะเกิดขึ้น รวมทั้งสามารถปฏิบัติงานและใช้เครื่องมือ/อุปกรณ์ต่างๆ ได้อย่างถูกต้อง</p> <p>(14) จัดให้มีพนักงานรักษาความปลอดภัย เพื่อดูแลความปลอดภัยในพื้นที่โครงการ</p> <p>(15) ติดป้ายแสดงวิธีดราใช้อุปกรณ์ดับเพลิงอย่างชัดเจนที่จุดติดตั้งทุกจุด</p>		<p>(ภาพที่ 2-24)</p> <p>(ภาพที่ 2-25)</p>

ภาพที่ 2-24 ตรวจเช็คถังดับเพลิง

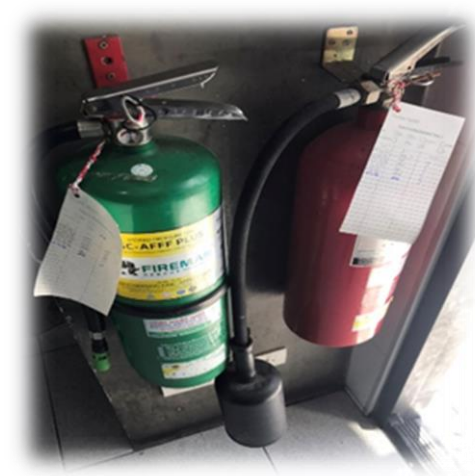
ภาพที่ 2-25 ตรวจเช็คถังดับเพลิง
