ผลการปฏิบัติตามมาตรการป้องกัน และแก้ไขผลกระทบสิ่งแวดล้อม

โครงการ : โรงแรม ชนาลัย การ์เด้น รีสอร์ท (Chanalai Garden Resort)
 เจ้าของโครงการ : บริษัท ชนาลัย การ์เด้น รีสอร์ท จำกัด
 ที่ตั้งโครงการ : ถนนโคกโตนด ตำบลกะรน อำเภอเมืองภูเก็ต จังหวัดภูเก็ต
 จัดทำรายงานโดย : บริษัท อันดามัน เอ็นไวรอนเมนทอล อินเตอร์เนชั่นแนล จำกัด
 ช่วงเวลาที่รายงาน : ระหว่างเดือนมกราคม-ธันวาคม 2566
 ประเภทโครงการ : โรงแรมหรือสถานที่พักตากอากาศตามกฎหมายว่าด้วยการควบคุมอาคารที่มีจำนวนห้องพักตั้งแต่ 80 ห้องขึ้นไป หรือมีพื้นที่ใช้สอยตั้งแต่ 4,000 ตารางเมตรขึ้นไป

รายงานผลการปฏิบัติตามมาตรการป้องกันและแก้ไขผลกระทบสิ่งแวดล้อมและมาตรการติดตามตรวจสอบผลกระทบสิ่งแวดล้อม
โครงการโรงแรม ชนาลัย การ์เดน รีสอร์ท (Chanalai Garden Resort) (ระยะดำเนินการ)
ประจำปี 2566 (เดือนมกราคม-ธันวาคม)

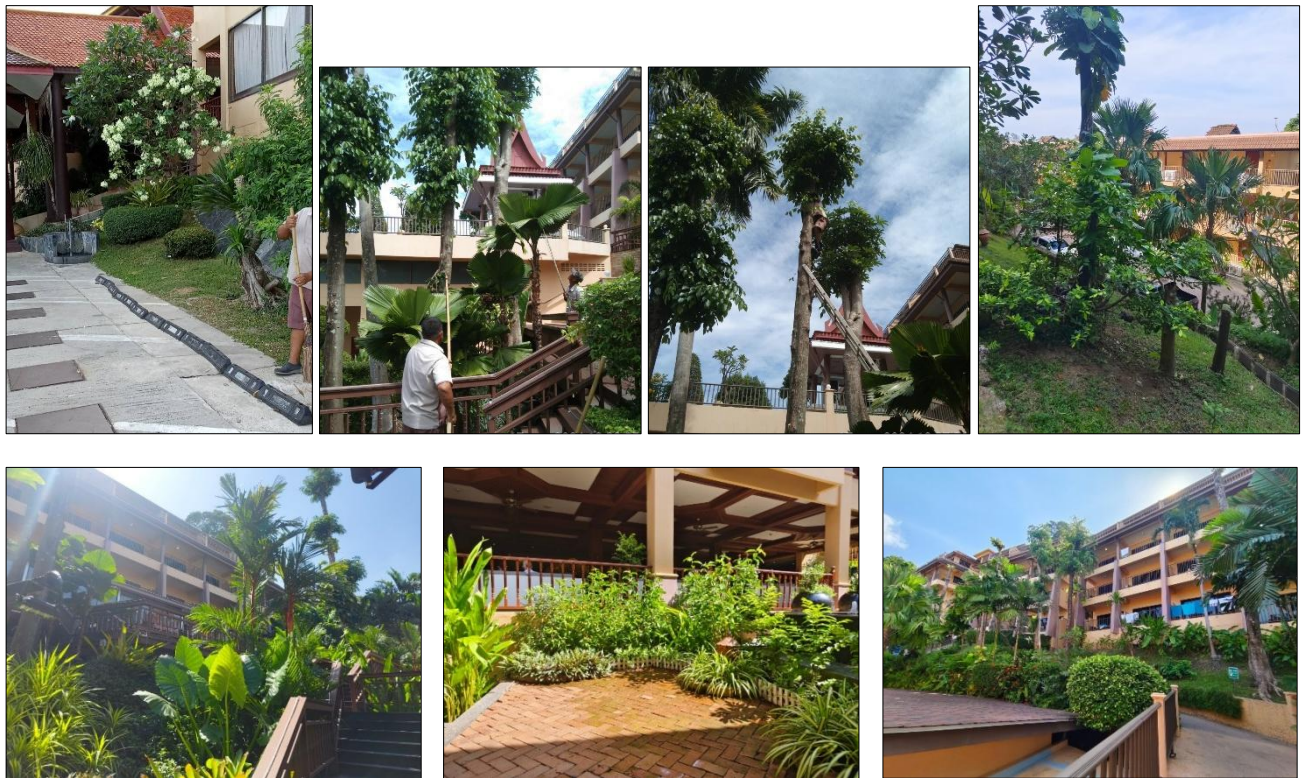
1.2 ทรัพยากรดินและการชะล้างพังทลายของดิน	สภาพภูมิประเทศบริเวณพื้นที่โครงการบางส่วนเป็นพื้นที่ราบและบางส่วนเป็นที่ลาดเชิงเขา มีความสูงจากระดับน้ำทะเลปานกลางประมาณ 5-58 เมตร ซึ่งปัจจุบันโครงการได้ดำเนินการก่อสร้างอาคารเสร็จเรียบร้อยแล้ว จำนวน 16 อาคาร โดยการดำเนินกิจกรรมภายในโครงการไม่มีการเปิดหน้าดิน การขุดดิน หรือกิจกรรมใดๆ อันก่อให้เกิดการพังทลายของดินแต่อย่างใด สภาพพื้นที่โครงการปกคลุมไปด้วยอาคารทางเดิน ที่ว่าง ลานจอดรถ และพื้นที่สีเขียว ซึ่งจะมีการดูแลให้มีความสมบูรณ์ตลอดเวลา ดังนั้น การดำเนินโครงการจะไม่ส่งผลกระทบต่อทรัพยากรดินและการชะล้างพังทลายของดินแต่อย่างใด	1. จัดให้มีพื้นที่สีเขียว ซึ่งโครงการเน้นการปลูกไม้ยืนต้น ไม้พุ่ม และหญ้าคลุมดิน เพื่อช่วยปกคลุมหน้าดินและช่วยดูดซับน้ำฝน ชะลอการไหลของน้ำฝนและลดการกัดเซาะหน้าดินได้เป็นอย่างดี	จัด ให้ มี พื้นที่ สี เขียว และจัดให้มีคนงานคอยดูแลพื้นที่สีเขียวอยู่เสมอ	-	รูปที่ 3-1

รูปที่ 3-1 พื้นที่สีเขียวและไม่ยืนต้นภายในโครงการ และเจ้าหน้าที่ดูแลรักษาพื้นที่สีเขียว

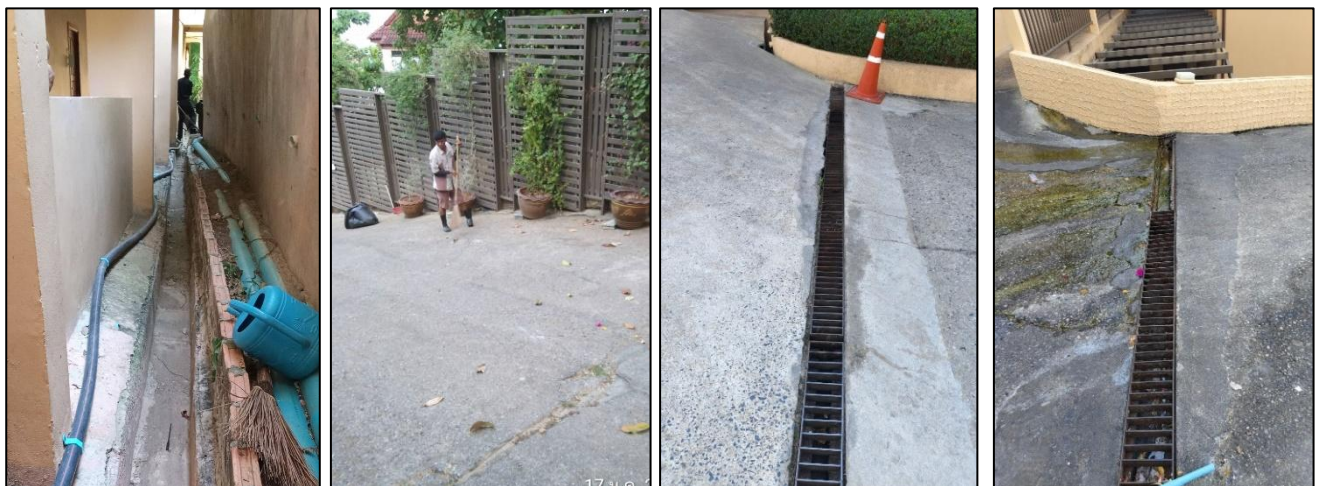
3. ทำการขุดลอกตะกอนและทำความสะอาดท่อระบายน้ำและบ่อหน่วง	จัดให้มีเจ้าหน้าที่ขุดลอกตะกอนและทำความสะอาด	-	รูปที่ 3-2

1.2 ทรัพยากรดินและการ ชะล้างพังทลายของดิน (ต่อ)		น้ำฝนอย่างน้อยทุก 6 เดือน และเพิ่ม ความถี่ในฤดูฝนเป็นเดือนละ 1 ครั้ง หรือเมื่อท่อมิตะกอนุดตัน	ทอระบายน้ำเป็นประจำทุก 3 - 4 เดือน และในช่วงฤดู ฝนทำการขุดลอกเป็น ประจำทุก 1 เดือน

รูปที่ 3-2 เจ้าหน้าที่ชุดลอกตะกอนและทำความสะอาดท่อระบายน้ำ

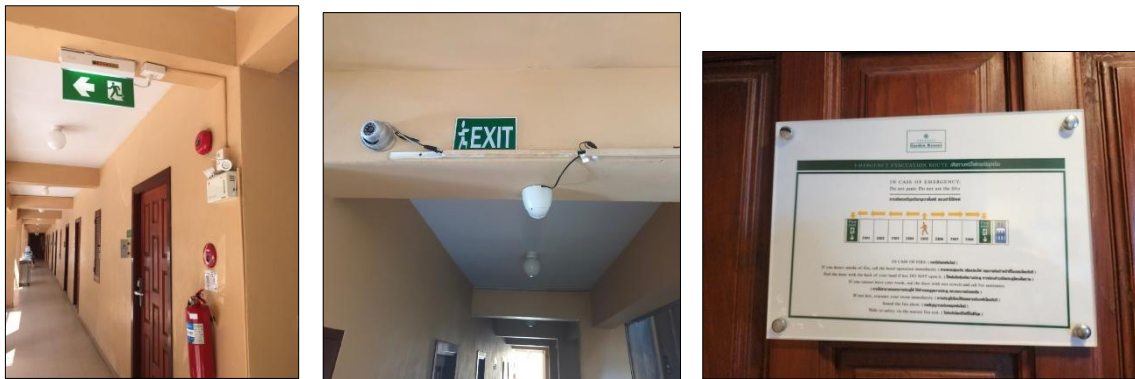
1.3 การเกิดแผ่นดินไหว และสึนามิ	<p><u>การเกิดแผ่นดินไหว</u></p> <p>กรมทรัพยากรธรณีได้ทำแผนที่บริเวณ เสี่ยงภัยแผ่นดินไหวของประเทศไทยขึ้นใน ปี พ.ศ.2558 ซึ่งได้กำหนดค่าระดับความ รุนแรงของแผ่นดินไหวไว้ 5 ระดับ สำหรับ พื้นที่โครงการตั้งอยู่ที่ถนนโคกโดนด ตำบล กะรน อำเภอเมืองภูเก็ต จังหวัดภูเก็ต มีความรุนแรงตามมาตรวัดเมอร์คัลลี V เมอร์คัลลี หมายถึง ค่อนข้างแรง (คนที่ นอนหลับตกใจตื่น)</p> <p>สำหรับการก่อสร้างอาคารของโครงการ เป็นอาคาร 1-5 ชั้น ประกอบด้วย จำนวน 16 อาคาร มีความสูงตั้งแต่ 3.10-14.75 เมตร โดยอาคารมีความมั่นคงแข็งแรง</p>	1. จัดทำแผนที่แสดงเส้นทางอพยพหนี ภัยเพื่อประชาสัมพันธ์ให้ผู้ใช้บริการ และพนักงานในโครงการทราบถึง เส้นทางหนีภัยกรณีเกิดเหตุฉุกเฉิน เพื่อให้ผู้ใช้บริการและพนักงานใน โครงการสามารถอพยพได้อย่าง รวดเร็วและปลอดภัย โดยติดไว้บริเวณ ห้องพัก และโถงทางเดินอาคารของ โครงการ	จัดทำแผนที่แสดงเส้นทาง อพยพหนีภัยเพื่ประชาสัมพันธ์ ให้ผู้พักอาศัยใน โครงการทราบถึงเส้นทาง หนีภัยภายในบริเวณ โครงการ	-	ดูรูปที่ 3-3

รูปที่ 3-3 แผนที่แสดงเส้นทางอพยพหนีไฟ

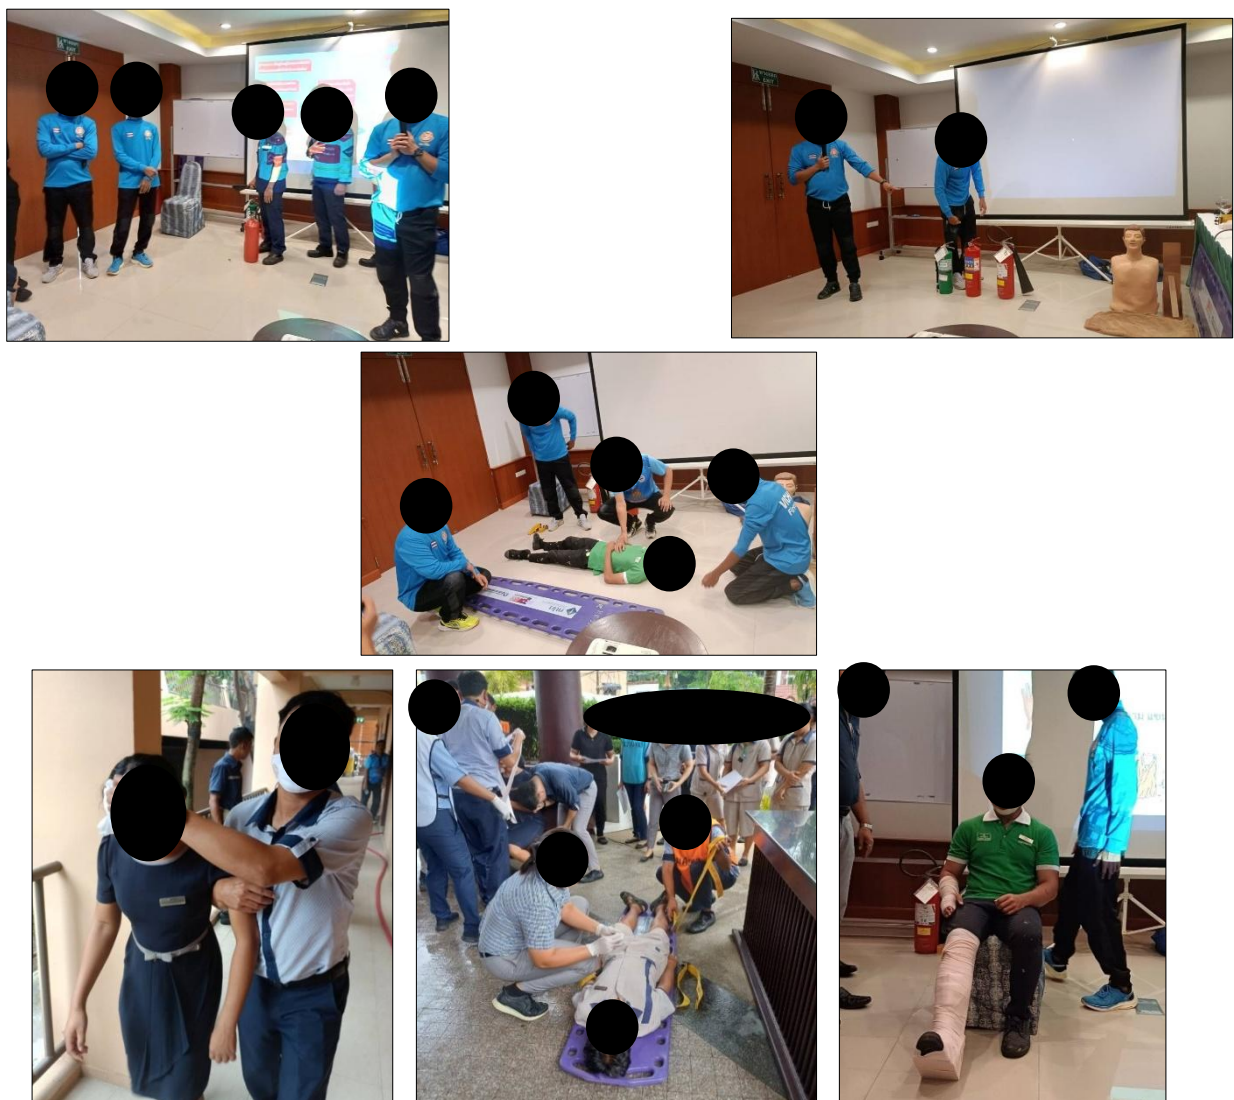
2. จัดให้มีการซ้อมอพยพเพื่อความ ปลอดภัยของเจ้าหน้าที่ฝ่ายต่างๆ ในโครงการอย่างน้อยปีละ 1 ครั้ง หรือหากจังหวัดมีการฝึกซ้อมอพยพ หนีภัยเจ้าหน้าที่ฝ่ายต่างๆ ของ	จัดให้มีการซ้อมอพยพ หนีภัย และ ฝึก ซ้อม ดับเพลิงปีละ 1 ครั้ง (วันที่ 22 กันยายน พ.ศ.2566)	-	ดูรูปที่ 3-4

รูปที่ 3-4 การซ้อมอพยพหนีไฟภายในโครงการ

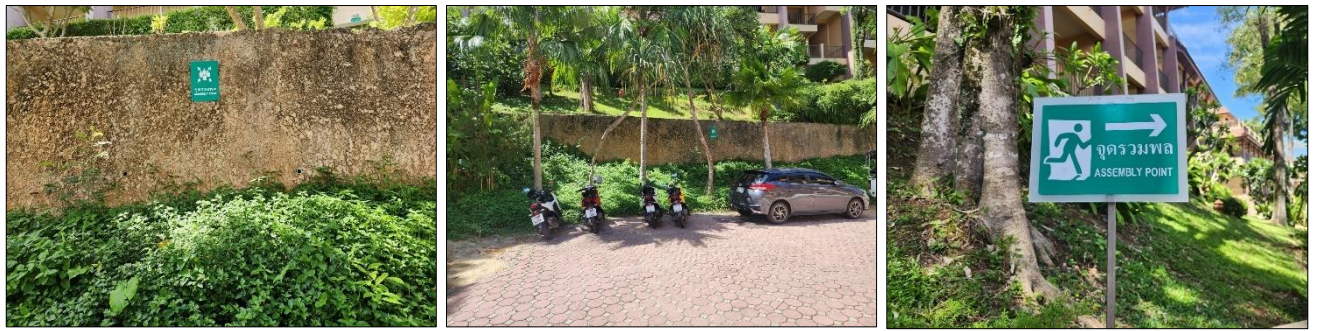
<p>6. จัดให้มีจุดรวมพล จำนวน 3 จุดรวมพื้นที่ทั้งหมด 350 ตารางเมตร ได้แก่ จุดรวมพลที่ 1 อยู่บริเวณลานจอดรถมีพื้นที่ 110 ตารางเมตร จุดรวมพลที่ 2 อยู่บริเวณหน้าอาคาร 3 มีพื้นที่ 190 ตารางเมตร และจุดที่ 3 อยู่บริเวณบริเวณหน้าสระว่ายน้ำ</p>	จัดให้มีพื้นที่จุดรวมพลภายในพื้นที่โครงการจำนวน 3 จุด โดยจุดรวมพลที่ 1 อยู่บริเวณลานจอดรถ จุดรวมพลที่ 2 อยู่บริเวณหน้าอาคาร 3 และจุดที่รวมพลที่ 3		รูปที่ 3-5

รูปที่ 3-5 พื้นที่จุดรวมพลภายในโครงการ

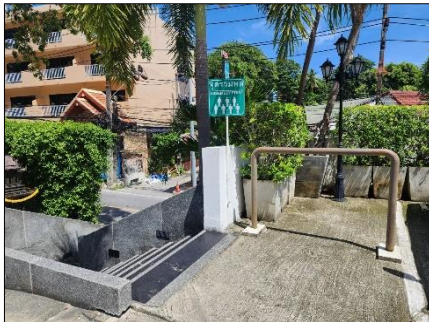
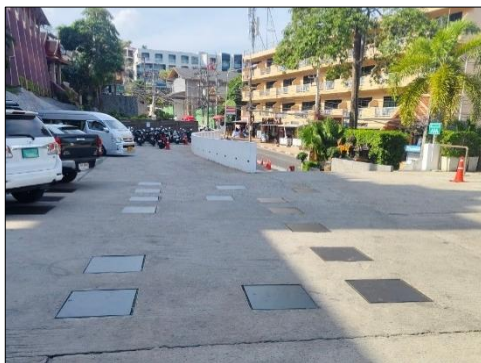
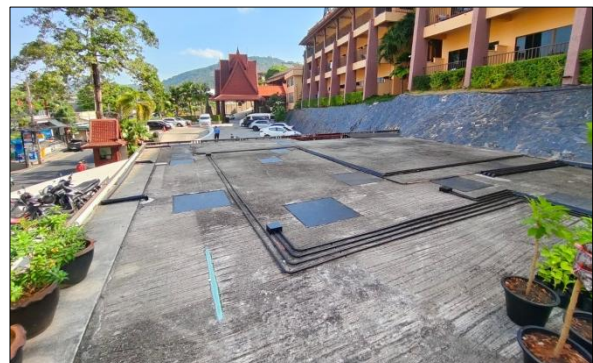
1.6 คุณภาพน้ำผิวดิน	สำหรับแหล่งน้ำที่อยู่ใกล้พื้นที่โครงการที่สุด คือ ลำรางสาธารณประโยชน์ ซึ่งอยู่ติดกับพื้นที่โครงการด้านทิศตะวันตก โดยจากการสำรวจสภาพปัจจุบันของลำรางสาธารณประโยชน์ เมื่อวันที่ เมื่อวันที่ 3 มีนาคม 2565 พบว่า ลำรางสาธารณะดังกล่าว มีความยาวตลอดแนวเขตพื้นที่โครงการประมาณ 50 เมตร มีความกว้างไม่	1. จัดให้มีการติดตั้งระบบบำบัดน้ำเสียชนิดเติมอากาศเลี้ยงตะกอนเวียนกลับ (Aeration activated sludge process., AS) ขนาด 200 ลูกบาศก์เมตร จำนวน 1 ชุด เพื่อบำบัดน้ำเสียให้ได้มาตรฐานที่กฎหมายกำหนดโดยน้ำทิ้งสุดท้ายมีค่าบีโอดี (BOD ₅) ไม่เกิน 20 มิลลิกรัม /ลิตร และ	- ติดตั้งระบบบำบัดน้ำเสียให้สามารถรองรับน้ำทิ้งที่เกิดขึ้นภายในโครงการได้อย่างเพียงพอ	-	รูปที่ 3-6

รูปที่ 3-6 ตำแหน่งระบบบำบัดน้ำเสียภายในโครงการ

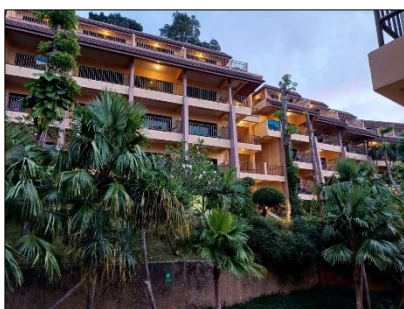
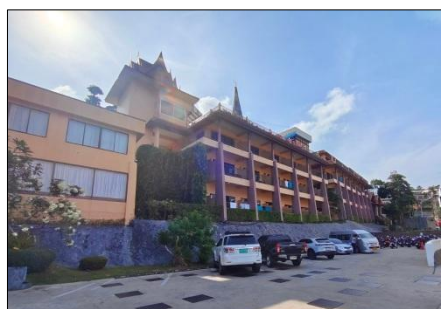
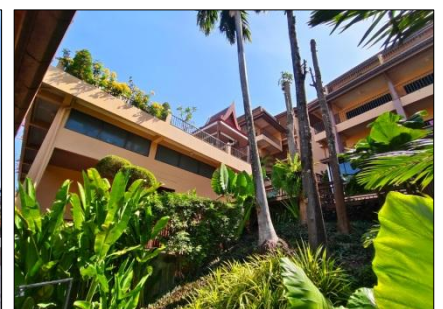
3. ผลกระทบต่อคุณค่าการใช้ประโยชน์ของมนุษย์ 3.1 การใช้ประโยชน์ที่ดิน	1) <u>การใช้ประโยชน์ที่ดินตามข้อกำหนดกฎกระทรวงให้บังคับใช้ผังเมืองรวมจังหวัดภูเก็ต พ.ศ.2554</u> จากการตรวจสอบการใช้ประโยชน์ที่ดินของโครงการตามกฎกระทรวงให้ใช้บังคับผังเมืองรวมจังหวัดภูเก็ต พ.ศ.2554 และฉบับแก้ไขเพิ่มเติม พ.ศ.2558 โดยสำนักงานโยธาธิการและผังเมืองจังหวัดภูเก็ต พบว่า พื้นที่โครงการตั้งอยู่ในที่ดินประเภทที่อยู่อาศัยหนาแน่นปานกลาง (สีส้ม) หมายเลข 2.36 <u>ความสอดคล้องของโครงการ</u> การดำเนินโครงการเป็นประเภทโรงแรม จำนวน 209 ห้องพัก ภายใน	1. ไม่ทำการก่อสร้างต่อเติมหรือดัดแปลงอาคารให้ผิดไปจากที่ได้ออกแบบไว้ตามแบบแปลนที่ได้รับอนุญาต	ไม่มีการก่อสร้างหรือต่อเติมอาคารบริเวณที่ว่างระหว่างอาคาร	-	รูปที่ 3-7

รูปที่ 3-7 ไม่มีการก่อสร้างหรือต่อเติมอาคารบริเวณที่ว่าง

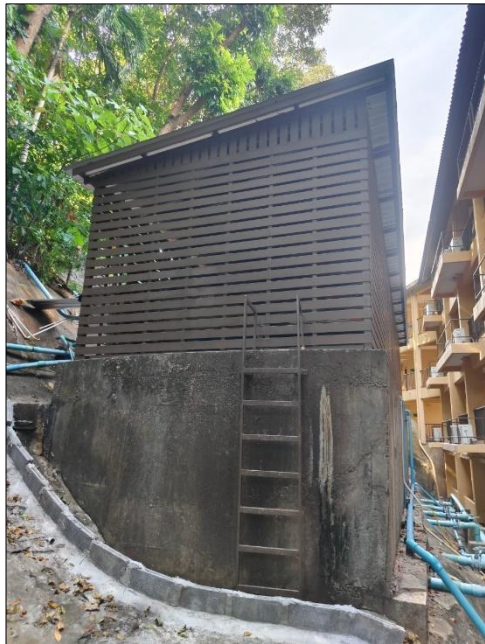
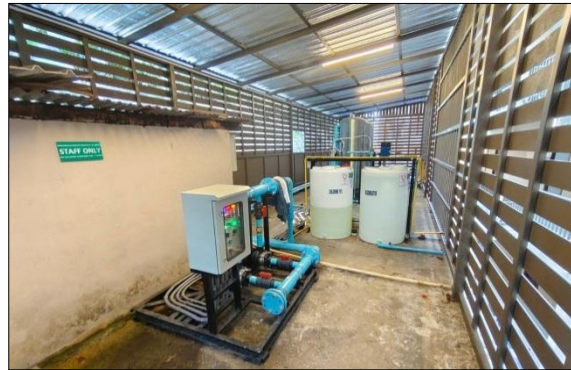
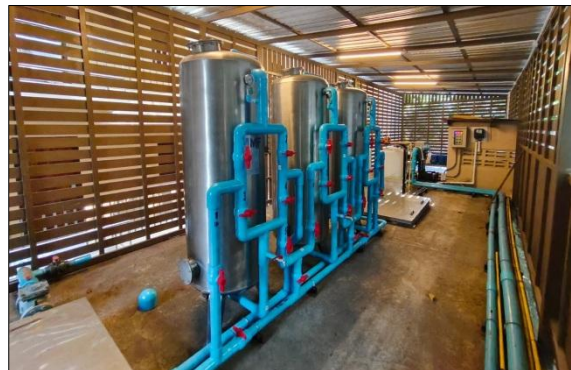
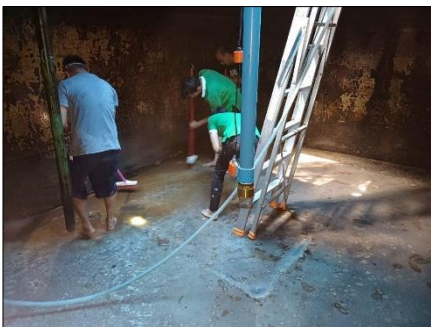
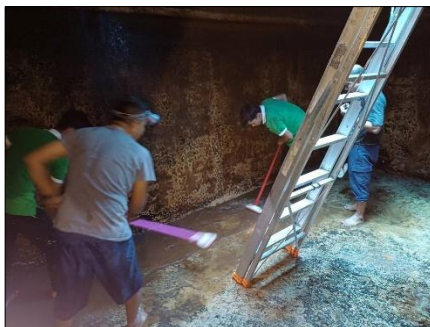
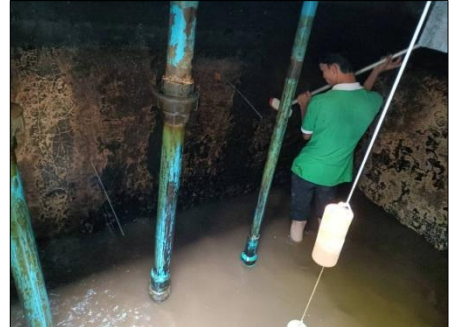
3.1 การใช้ประโยชน์ที่ดิน (ต่อ)	พื้นที่ข้างเคียง				
3.2 การใช้น้ำ	<p>โครงการมีปริมาณความต้องการน้ำใช้สูงสุด 175.44 ลูกบาศก์เมตร/วัน หรือ 7.31 ลูกบาศก์เมตร/ชั่วโมง</p> <p><u>แหล่งน้ำใช้หลัก</u></p> <p>แหล่งน้ำใช้หลักของโครงการมาจากบ่อ ดาล จำนวน 1 บ่อ ซึ่งปัจจุบันโครงการได้ ดำเนินการเจาะบาดาลเรียบร้อยแล้ว อยู่บริเวณใกล้กับอาคารเก็บของช่วง โบอนุญาตเจาะเลขที่ 31-40463-0218 ออกให้เมื่อวันที่ 10 เดือน เมษายน พ.ศ.2563 และใบอนุญาตใช้น้ำบาดาลเลขที่ 31-50463-0510 ออกให้เมื่อวันที่ 8 ธันวาคม พ.ศ.2563 ลื่นอายุ วันที่ 7 ธันวาคม พ.ศ.2568 โดยมีความลึก 90 เมตร ขนาดเส้นผ่านศูนย์กลาง 150 มิลลิเมตร และมีอัตราการสูบน้ำ 1,960 ลูกบาศก์เมตร/</p>	1. จัดให้มีบ่อเก็บน้ำดิบ ปริมาตร 100 ลูกบาศก์เมตร จำนวน 1 บ่อ บ่อเก็บ น้ำดี ปริมาตร 200 ลูกบาศก์เมตร จำนวน 2 บ่อ รวมปริมาตร 500 ลูกบาศก์เมตร สามารถสำรองน้ำได้ นาน 2.85 วัน	จัดให้มีบ่อเก็บน้ำดิบ และบ่อเก็บน้ำดีสามารถ สำรอบน้ำใช้ได้อย่าง เพียงพอ	-	ดูรูปที่ 3-8

รูปที่ 3-8 บ่อเก็บน้ำใช้ ระบบปรับปรุงคุณภาพน้ำใช้
และการล้างทำความสะอาดบ่อเก็บน้ำใช้ของโครงการ

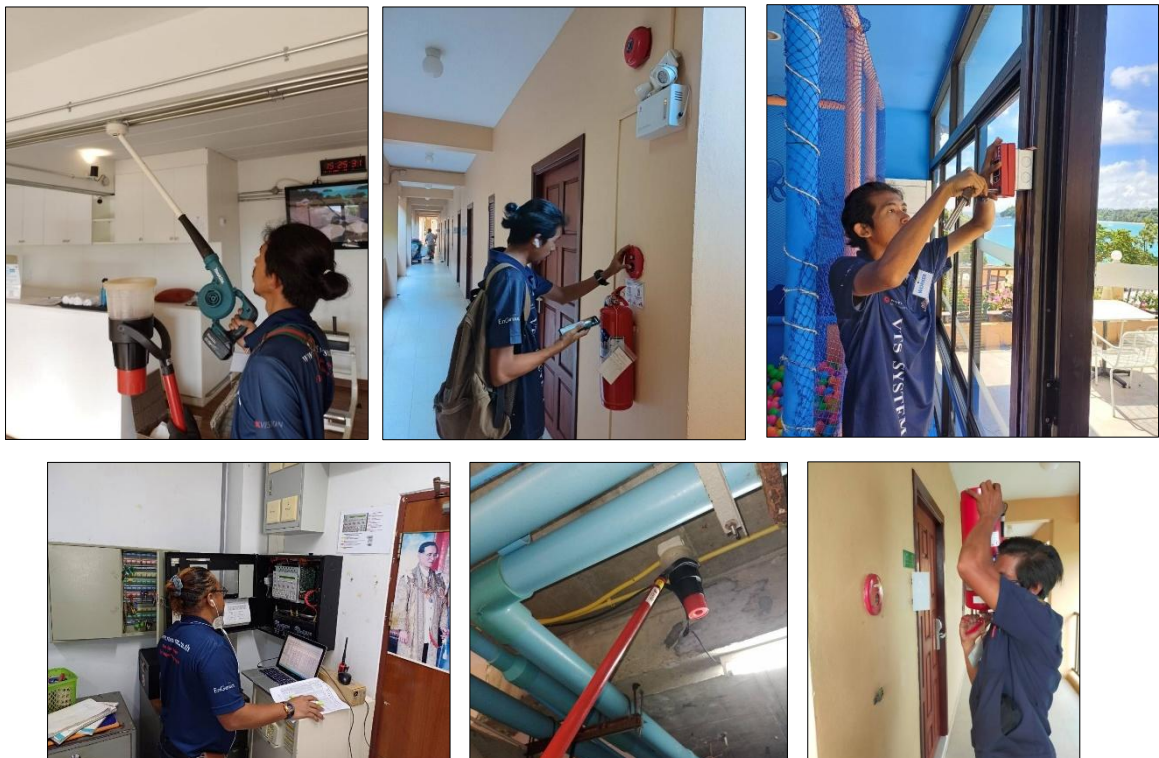
3. จัดให้มีการตรวจสอบระบบป้องกัน	มีการตรวจสอบระบบ	-	รูปที่ 3-32

รูปที่ 3-32 การตรวจสอบระบบป้องกันอัคคีภัย และระบบเตือนภัย
