# ผลการปฏิบัติตามมาตรการป้องกัน และแก้ไขผลกระทบสิ่งแวดล้อม

สำหรับผลการปฏิบัติตามมาตรการป้องกันและแก้ไขผลกระทบสิ่งแวดล้อมโครงการ  
โรงแรม โฮเทล โคโค ภูเก็ต บีช (Hotel CoCo Phuket Beach) (ระยะดำเนินการ) เดือนมกราคม-ธันวาคม  
ประจำปี 2566 ดังตารางที่ 3-1 โดยครอบคลุมปัจจัยทางสิ่งแวดล้อมที่สำคัญ คือ

รายงานผลการปฏิบัติตามมาตรการป้องกันและแก้ไขผลกระทบสิ่งแวดล้อมและมาตรการติดตามตรวจสอบผลกระทบสิ่งแวดล้อม  
โครงการโรงแรม โฮเทล โคโค ภูเก็ต บีช (Hotel CoCo Phuket Beach)  
ประจำปี 2566 (เดือนมกราคม-ธันวาคม)

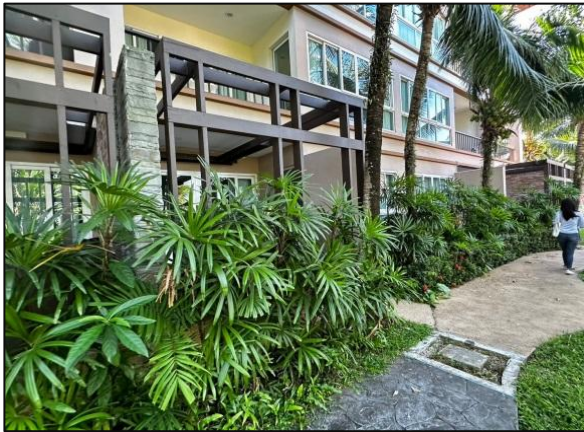
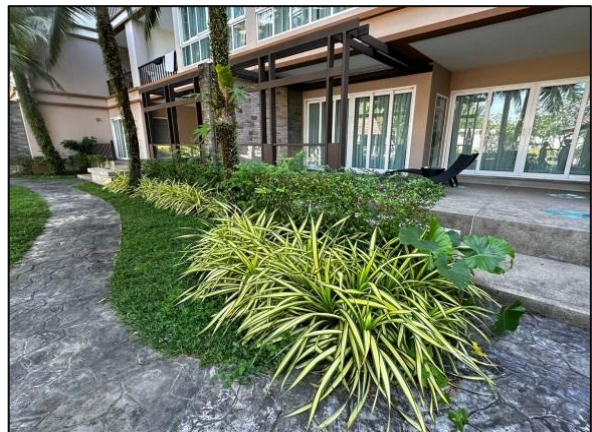
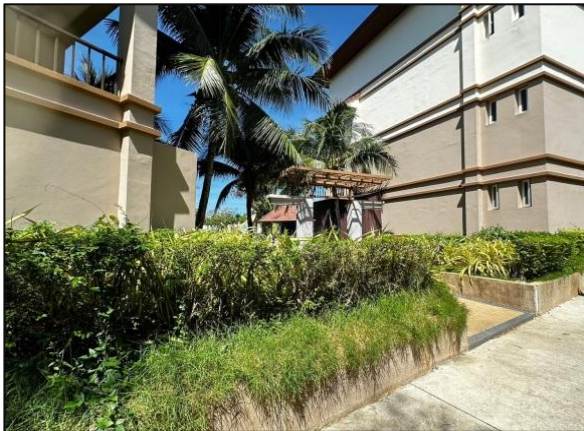
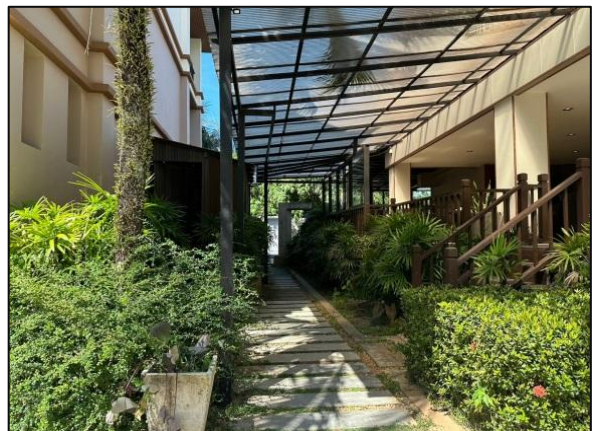
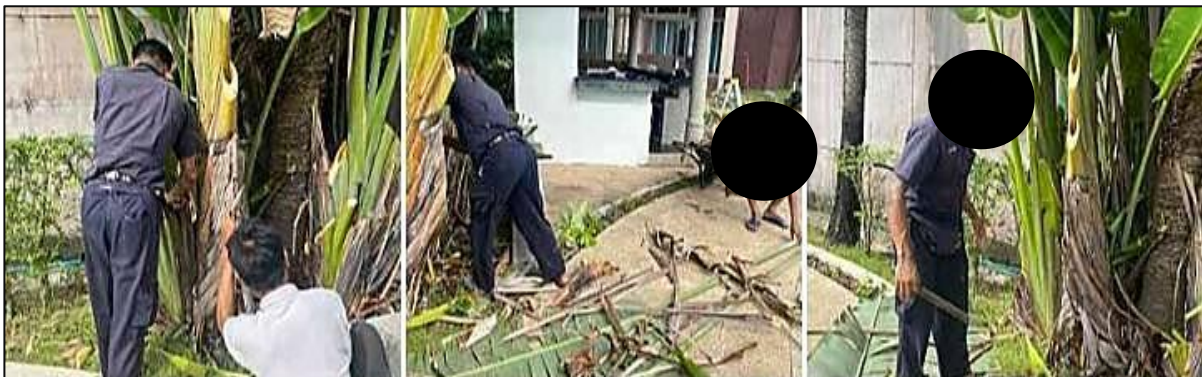
2. ดูแลรักษาสภาพแวดล้อมของ โครงการ และพื้นที่โดยรอบ รวมถึงพื้นที่สีเขียวให้มีสภาพ ดีอยู่เสมอ	จัดให้มีเจ้าหน้าที่ดูแล พื้นที่สีเขียวภายใน โครงการ และพื้นที่ โดยรอบ รวมถึงพื้นที่สี	-	รูปที่ 3-1

7. จัดเจ้าหน้าที่คอยดูแล ตรวจสอบรักษาดินไม้ในพื้นที่ สีเขียวให้มีสภาพสวยงาม อย่างสม่ำเสมอตลอดระยะ ดำเนินโครงการ นอกจากนี้ หากมีต้นไม้ได้รับความ เสียหาย หรือตายต้องปลูก ต้นใหม่ทดแทนทันที	จัดให้มีเจ้าหน้าที่ดูแล พื้นที่สีเขียวภายใน โครงการ	-	รูปที่ 3-1

รูปที่ 3-1 พื้นที่สีเขียว และเจ้าหน้าที่ดูแลพื้นที่เขียวภายในโครงการ

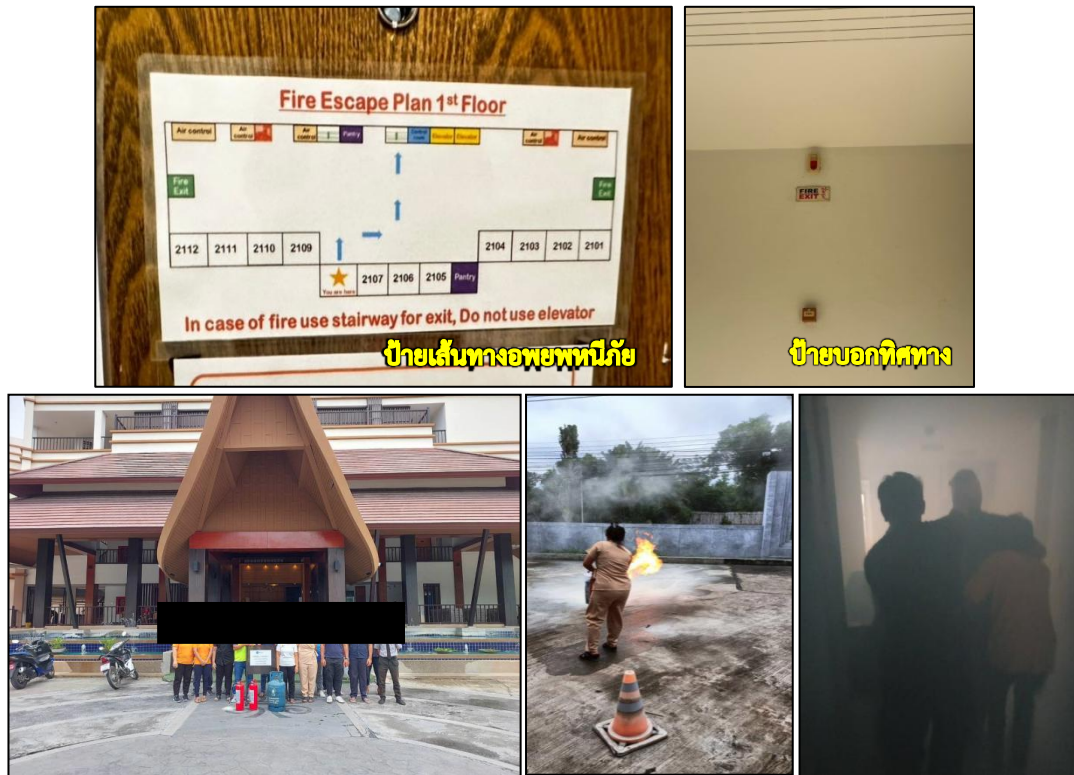
1.3 การเกิดแผ่นดินไหว และสึนามิ	<u>การเกิดแผ่นดินไหว</u> เนื่องจากเกิดแผ่นดินไหวในประเทศไทย อยู่เป็นระยะๆ กรมทรัพยากรธรณีได้ทำ แผนที่บริเวณเสี่ยงภัยแผ่นดินไหวของ ประเทศไทยขึ้นในปี พ.ศ. 2556 ซึ่งได้ กำหนดค่าระดับความรุนแรงของ แผ่นดินไหวไว้ 5 ระดับ สำหรับพื้นที่ โครงการตั้งอยู่ในเขตจังหวัดภูเก็ต มีความ รุนแรงตามมาตรวัดเมอร์คัลลี V เมอร์คัลลี ซึ่งหมายถึง ค่อนข้างแรง (คนที่นอนหลับ ตกใจตื่น) และตามกฎหมายกระทรวง เรื่อง	1. จัดทำแผนที่แสดงเส้นทาง อพยพหนีภัยเพื่อ ประชาสัมพันธ์ ให้ผู้พักอาศัย ในโครงการทราบถึงเส้นทาง หนีภัยภายในบริเวณโครงการ กรณีเกิดเหตุฉุกเฉิน ผู้พัก อาศัยสามารถอพยพได้อย่าง รวดเร็ว และปลอดภัย ติดไว้ บริเวณห้องพักและโถง ทางเดินอาคารของโครงการ	จัดให้มีแผนผังแสดง เส้นทางอพยพหนีภัยไว้ ภายในห้องพัก	-	รูปที่ 3-2

1.3 การเกิดแผ่นดินไหว และสึนามิ (ต่อ)	กำหนดการรับน้ำหนัก ความต้านทาน ความ คงทนของอาคาร และพื้นดินที่รองรับอาคาร ในการต้านทานแรงสั่นสะเทือนของ แผ่นดินไหว พ.ศ. 2550 ออกตามความใน พระราชบัญญัติควบคุมอาคาร พ.ศ. 2522 ข้อ 2 พบว่าพื้นที่โครงการตั้งอยู่ใน “บริเวณ เฝ้าระวัง” หมายความว่า พื้นที่หรือบริเวณ ที่อาจได้รับผลกระทบจากแผ่นดินไหว ได้แก่ จังหวัดกระบี่ จังหวัดชุมพร จังหวัดพังงา จังหวัดภูเก็ต จังหวัดระนอง จังหวัดสงขลา และจังหวัดสุราษฎร์ธานี ทั้งนี้ ที่ตั้งโครงการไม่ได้ตั้งอยู่บริเวณ ศูนย์กลางการเกิดแผ่นดินไหว ดังนั้น แนวโน้มที่จะเกิดแผ่นดินไหวและส่งผล กระทบรุนแรงต่อโครงการจึงอยู่ในระดับต่ำ ประกอบกับวิศวกรของโครงการได้มีการ ออกแบบอาคารให้มีเสถียรภาพในการ รองรับการเกิดแผ่นดินไหวตามมาตรฐาน ประกอบการออกแบบอาคาร เพื่อด้านทาน	2. จัดให้มีการซ้อมอพยพเพื่อ ความปลอดภัยของเจ้าหน้าที่ ฝ่ายต่างๆ ในโครงการอย่าง น้อยปีละครั้ง หรือหาก จังหวัดมีการฝึกซ้อมอพยพ หนีภัยเจ้าหน้าที่ฝ่ายต่างๆ ของโครงการจะต้องเข้าร่วม การฝึกดังกล่าว เพื่อให้เกิด ความเข้าใจและปฏิบัติได้ ถูกต้องเมื่อเกิดเหตุการณ์จริง	จัดให้มีการอบรมและการ ฝึกซ้อมอพยพหนีภัย ให้แก่พนักงานภายใน โครงการ	-	รูปที่ 3-2

รูปที่ 3-2 เส้นทาง การอพยพหนีภัย ป้ายบอกทิศทางการหนีภัย และการอบรมฝึกซ้อมอพยพหนีภัย

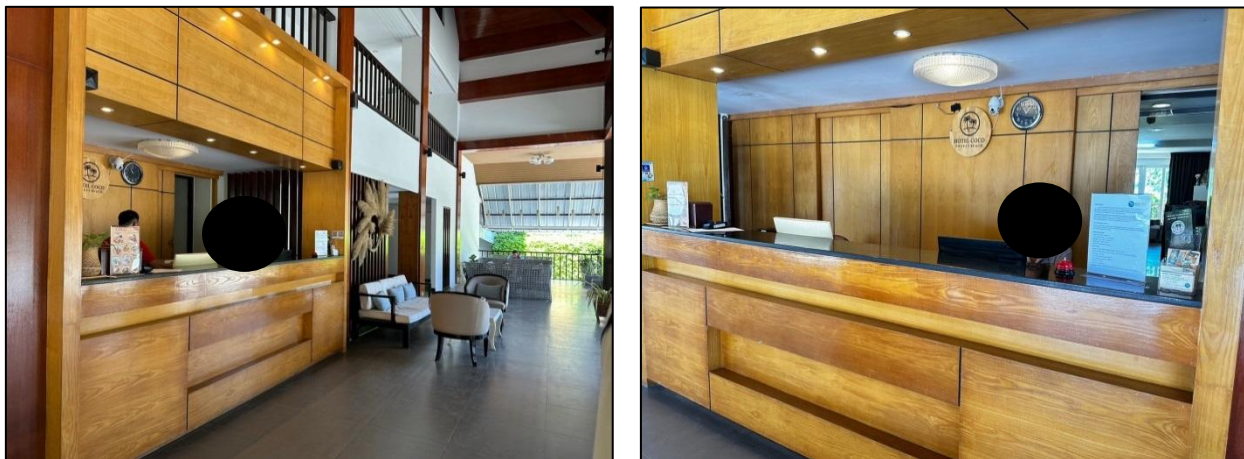
3. ประสานงานกับหน่วยงานที่ รับผิดชอบหากเกิดกรณี แผ่นดินไหว/สึนามิได้แก่ หน่วยงานบรรเทาสาธารณภัย เพื่อช่วยเหลือผู้พักอาศัยใน การอพยพได้ทันทั่วทั้งที่	จัดให้มีเจ้าหน้าที่และจุด ให้บริการ สำหรับ ผู้ให้บริการ คอยรับเรื่อง ร้องเรียนและประสานงาน กับหน่วยงาน	-	รูปที่ 3-3

5. จัดให้ผู้ดูแลอาคารทำหน้าที่ รับเรื่องร้องเรียนจากผู้พัก อาศัยภายในโครงการ และผู้ พักอาศัยบริเวณใกล้เคียงที่ ได้รับผลกระทบจากการ ดำเนินโครงการและจาก สิ่งแวดล้อมภายนอกกระทบ ต่อโครงการ กรณีที่มีเรื่อง ร้องเรียนต้องเข้าตรวจสอบ คอยประสานงานกับบริเวณ ใกล้เคียง และเร่งดำเนินการ แก้ไขโดยทันที	จัดให้มีเจ้าหน้าที่และจุด ให้บริการ สำหรับ ผู้ใช้บริการ คอยรับเรื่อง ร้องเรียนและประสานงาน กับหน่วยงาน	-	รูปที่ 3-3

รูปที่ 3-3 จุดให้บริการผู้ใช้บริการ รับเรื่องร้องเรียน และประสานงานกับหน่วยงาน

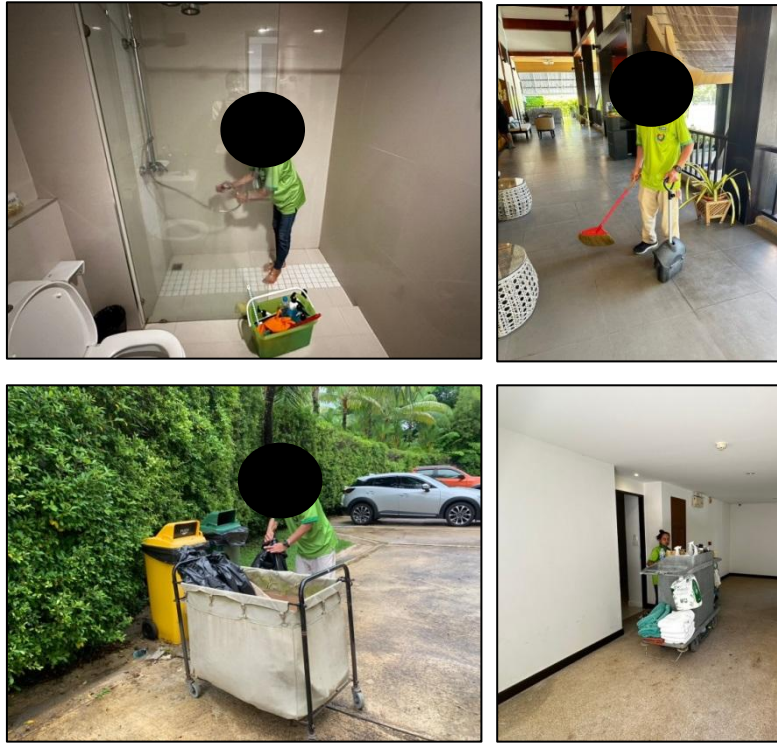
3. ดูแลรักษาสภาพถนนและทางเดินรถในพื้นที่โครงการให้สะอาด เพื่อป้องกันการฟุ้งกระจายของฝุ่นอันเนื่องจากถนน	จัดให้มีเจ้าหน้าที่ดูแลรักษาความสะอาดสภาพถนนและทางเดินรถในพื้นที่โครงการ	-	รูปที่ 3-4

รูปที่ 3-4 เจ้าหน้าที่คอยดูแลรักษาความสะอาดภายในอาคาร และภายนอกอาคารของโครงการ

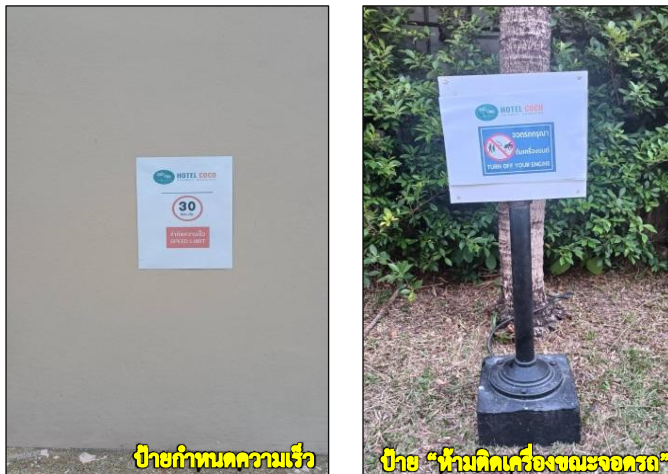
2. ติดตั้งป้ายเตือน “ห้ามติดเครื่องขณะจอดรถ” ไว้ในพื้นที่จอดรถของอาคาร ให้สังเกตเห็นได้อย่างชัดเจน และทั่วถึง และกำชับให้เจ้าหน้าที่ควบคุมดูแลอย่างเคร่งครัดเพื่อลดผลกระทบด้านอากาศเสีย เสียง และความร้อนที่เกิดจากรถยนต์	จัดให้มีป้ายเตือน “ห้ามติดเครื่องขณะจอดรถ” บริเวณที่จอดรถ ภายในโครงการ	-	รูปที่ 3-5

6. ติดตั้งป้ายเตือน “ดับ เครื่องยนต์ทุกครั้งขณะจอด รถ” ไว้บริเวณที่จอดรถ เพื่อ	จัดให้มีป้ายเตือน“ห้าม ติดเครื่องขณะจอดรถ” บริเวณที่จอดรถ ภายใน	-	รูปที่ 3-5

รูปที่ 3-5 ป้ายการจราจร

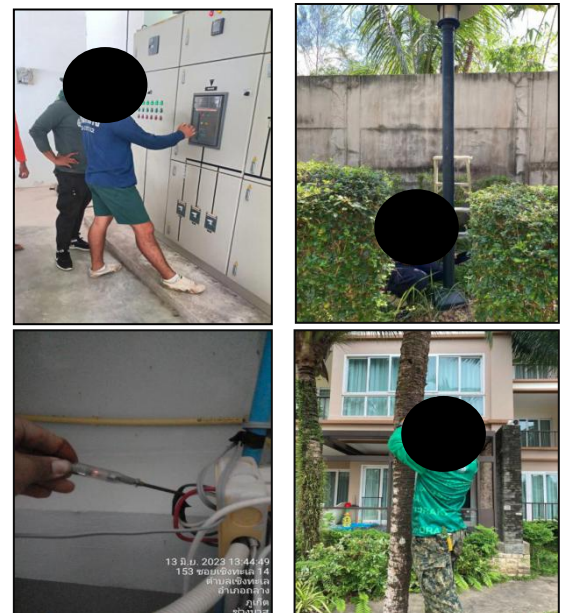
3. จัดเจ้าหน้าที่คอยตรวจสอบ เครื่องกำเนิดไฟฟ้าให้พร้อม ใช้งานอยู่เสมอ กรณีที่พบว่า มีการชำรุดหรือเสียหายของ อุปกรณ์ให้เร่งดำเนิน การซ่อมแซมแก้ไขโดยทันที	จัดให้มีเจ้าหน้าที่ดูแล รักษาและตรวจสอบ เครื่องกำเนิดไฟฟ้าพร้อมใช้ งานอยู่เสมอ	-	รูปที่ 3-6

รูปที่ 3-6 เจ้าหน้าที่ดูแลรักษาและตรวจสอบเครื่อง

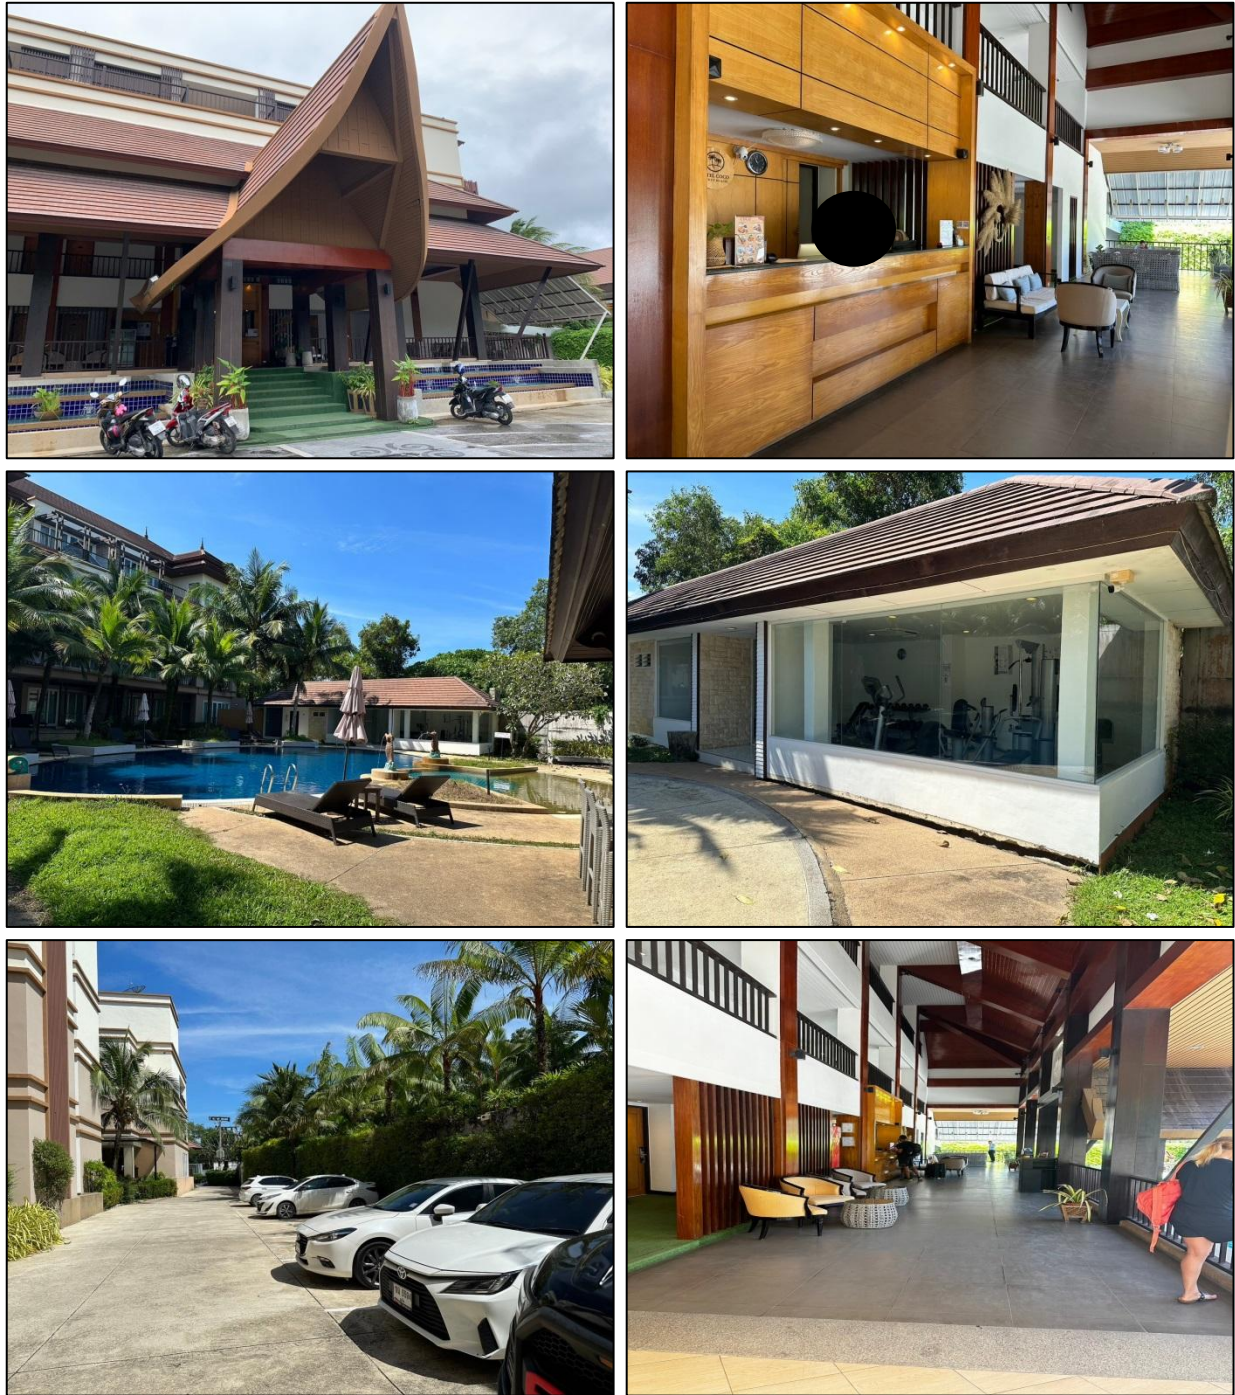
8. ไม่ก่อสร้างอาคาร หรือสิ่ง ปลูกสร้างบริเวณที่ว่าง ระหว่างอาคาร	ไม่ก่อสร้างอาคาร หรือสิ่ง ปลูกสร้างบริเวณที่ว่าง ระหว่างอาคารภายใน	-	รูปที่ 3-7

รูปที่ 3-7 ไม่ก่อสร้างอาคาร หรือสิ่งปลูกสร้างบริเวณที่ว่างระหว่างอาคาร ภายในโครงการ

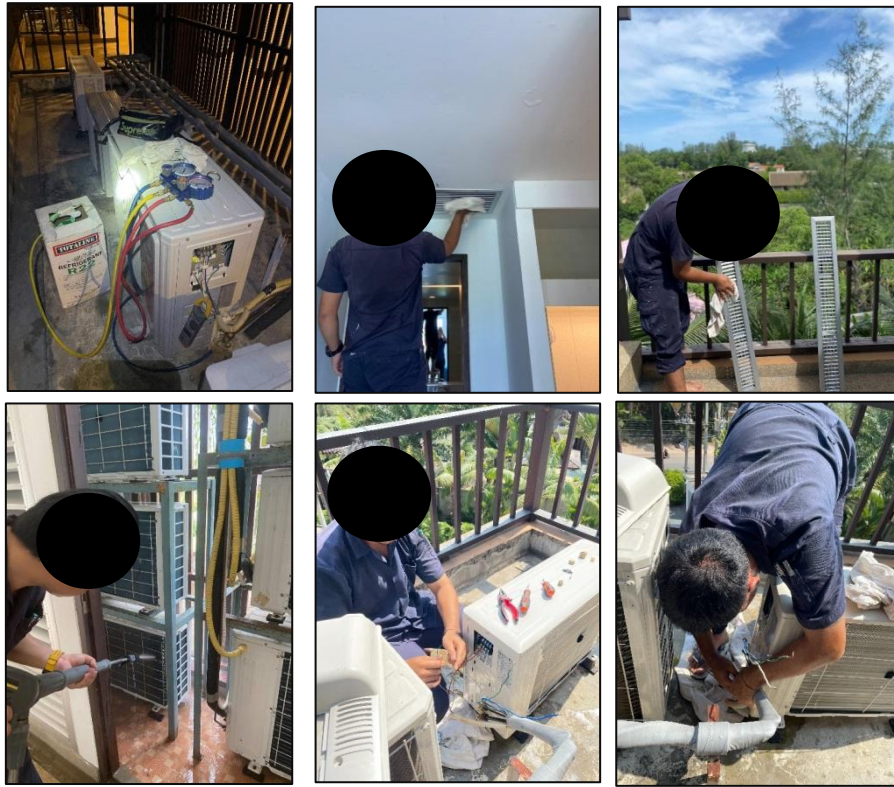
10. ดูแลรักษาเครื่องปรับอากาศเพื่อลดปริมาณเชื้อโรคในอากาศและการสะสมในฝุ่นละออง โดยจัดให้มีล้างเครื่องปรับอากาศในโครงการเป็นประจำโดยล้างแผงระบายความร้อนอย่างน้อยปี	จัดให้มีเจ้าหน้าที่คอยดูแลรักษาและทำความสะอาดแผ่นกรองอากาศเดือนละ 1 ครั้ง	-	รูปที่ 3-8

รูปที่ 3-8 เจ้าหน้าที่คอยดูแลรักษาและทำความสะอาดเครื่องปรับอากาศภายในโครงการ

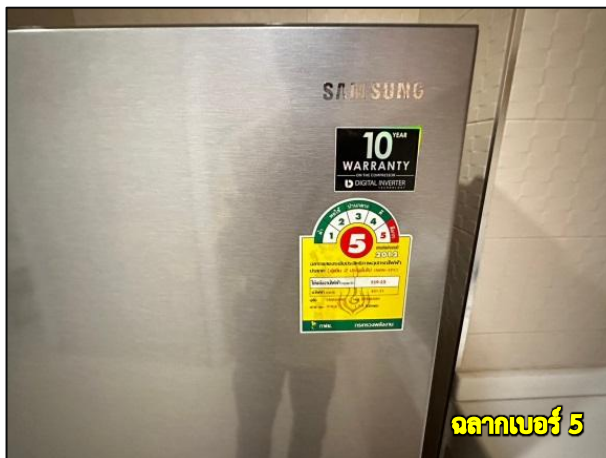
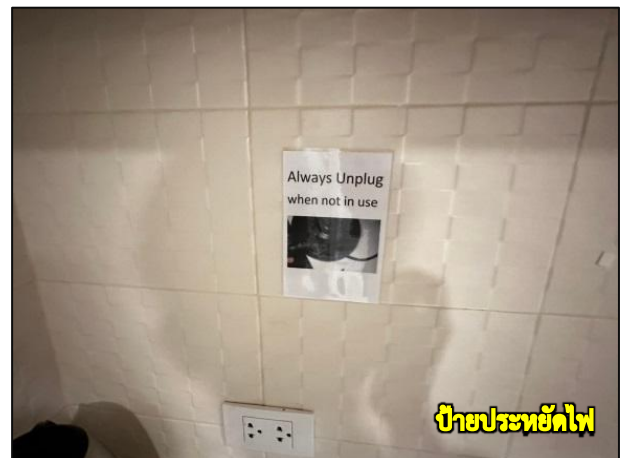
2. เลือกเครื่องกำเนิดไฟฟ้าที่มี มาตรฐานมีประสิทธิภาพสูง และอัตราการระบายมลพิษ ต่ำ	จัดให้มีเครื่องใช้ไฟฟ้า รุ่นประหยัดพลังงานภายใน โครงการ	-	รูปที่ 3-9

รูปที่ 3-9 อุปกรณ์ไฟฟ้าฉลากเบอร์ 5 และป้ายประหยัดไฟ

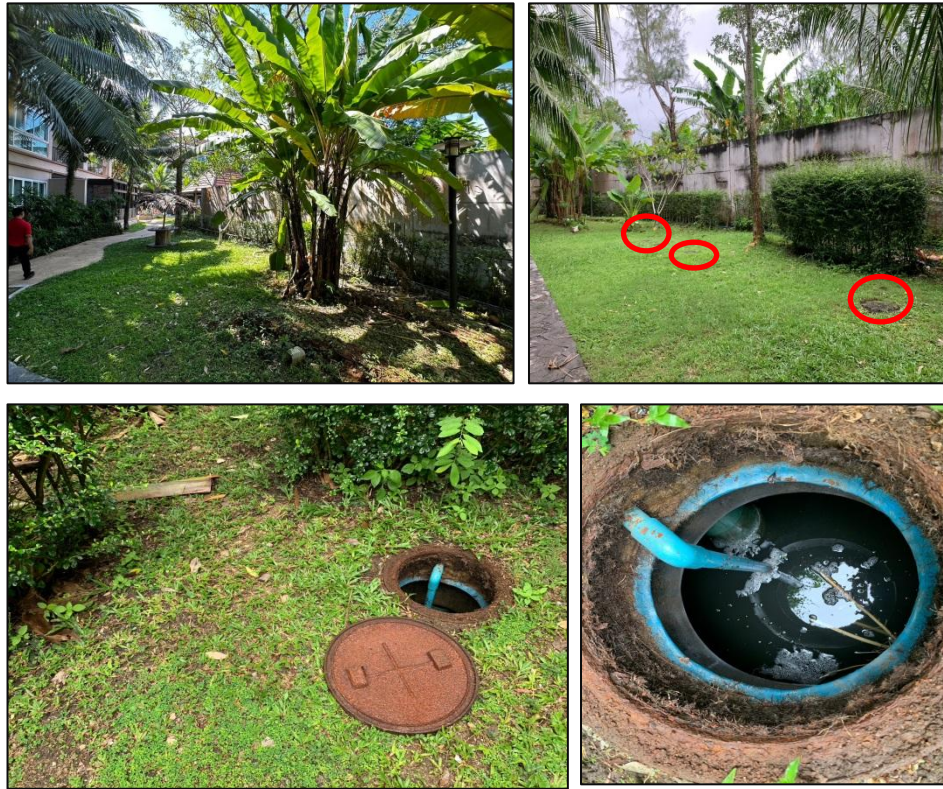
1.5 ระดับเสียงและการสั่นสะเทือน (ต่อ)		ลดเสียงที่เกิดขึ้นจากเครื่องยนต์	โครงการ		
1.6 คุณภาพน้ำ	จากการสำรวจพื้นที่โครงการพบว่าไม่มีทางน้ำไหลผ่านพื้นที่ แต่มีแนวคลองหลวงไหลผ่านหน้าพื้นที่โครงการด้านทิศเหนือฝั่งตรงข้ามกับถนนซอยเชิงทะเล 14 ซึ่งคลองหลวงซึ่งเป็นน้ำดิบจากเขาในดีที่ไหลเข้าสู่คลองหลวง บางส่วนจะสูบเข้าถึงกักเก็บน้ำของเทศบาลตำบลเชิงทะเลเพื่อเข้าสู่ระบบกรองก่อนนำไปใช้ประโยชน์ ส่วนน้ำที่เหลือจากการกักเก็บจะระบายไปตามแนวคลองหลวงบริเวณซอยเชิงทะเล 3 แล้วตัดผ่านถนนทางหลวงแผ่นดินหมายเลข 4025 เข้าสู่แนวคลองหลวงบริเวณริมถนนซอยเชิงทะเล 14 เรื่อยไปจนสิ้นสุดแนวคลองหลวงบริเวณอาณาเขตเชื่อมต่อระหว่างเทศบาลตำบลเชิงทะเลกับองค์การบริหารส่วนตำบลเชิงทะเล แล้วจะเข้าสู่คูระบายน้ำขององค์การบริหารส่วน	1. ติดตั้งระบบบำบัดน้ำเสียสำเร็จรูปที่ออกแบบให้สามารถรองรับน้ำทิ้งที่เกิดขึ้นในพื้นที่โครงการได้อย่างเพียงพอ รองรับปีโอดีเข้าสู่ระบบ 250.00 มิลลิกรัม/ลิตร และค่าของปีโอดี หลังจากผ่านระบบบำบัดน้ำเสียแล้ว มีค่าไม่เกิน 20.00 มิลลิกรัม/ลิตร	จัดให้มีระบบบำบัดน้ำเสียสำเร็จรูปสามารถรองรับน้ำทิ้งที่เกิดขึ้นภายในโครงการได้อย่างเพียงพอ	-	รูปที่ 3-10

รูปที่ 3-10 ระบบบำบัดน้ำเสียของโครงการ

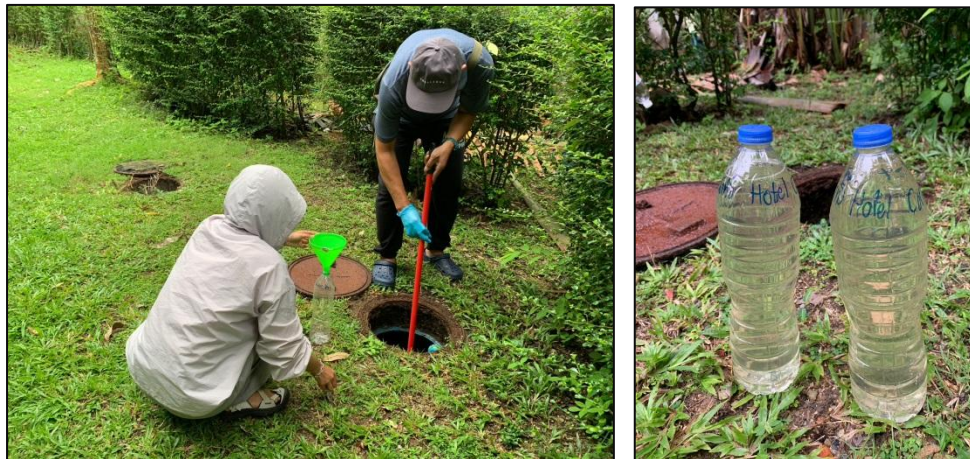
2. จัดให้มีเจ้าหน้าที่เทคนิคดูแลการเดินระบบบำบัดน้ำเสียให้มีประสิทธิภาพอยู่เสมอ	จัดให้มีเจ้าหน้าที่เทคนิคดูแลการเดินระบบบำบัดน้ำเสีย	-	รูปที่ 3-10
		3. โครงการต้องติดตามตรวจสอบคุณภาพน้ำทิ้งหลังผ่านระบบบำบัดน้ำเสียเป็นระยะๆ เพื่อตรวจสอบ	มีการตรวจวิเคราะห์คุณภาพน้ำทิ้ง ตามมาตรฐานน้ำทิ้งของอาคารประเภท ข	-	รูปที่ 3-11 และภาคผนวก 3

รูปที่ 3-11 เก็บตัวอย่างน้ำทิ้งจากระบบบำบัดน้ำเสีย

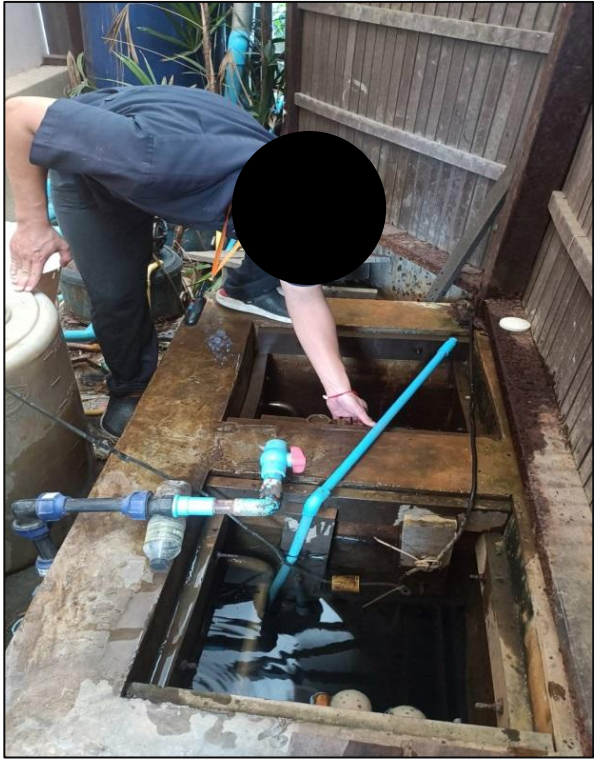
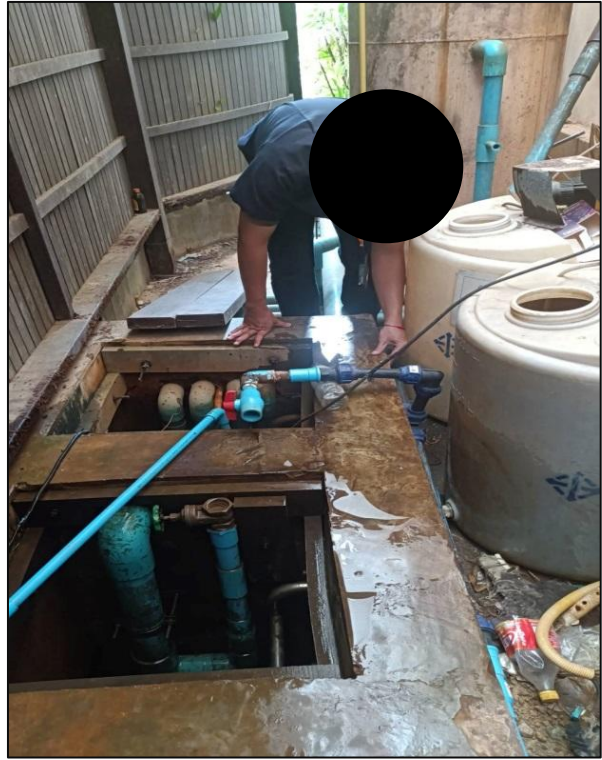
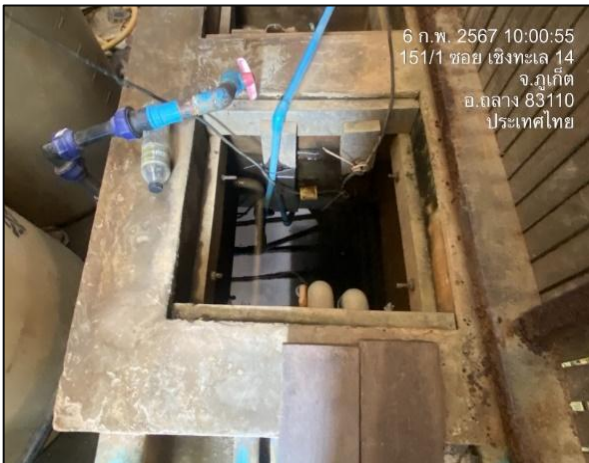
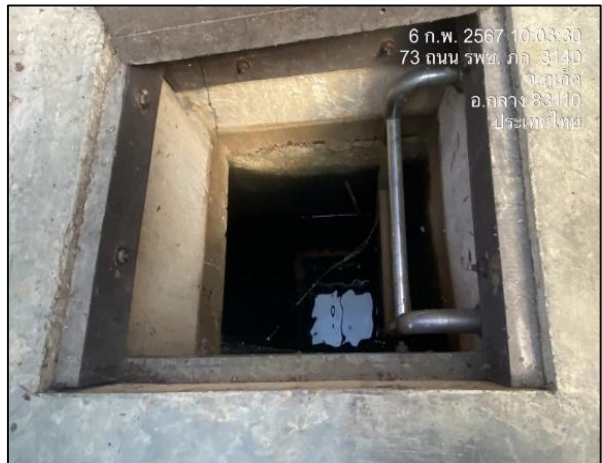
3.2 การใช้น้ำ	โครงการมีปริมาณความต้องการน้ำใช้ สูงสุด 71.81 ลูกบาศก์เมตร/วัน หรือ 2.99 ลูกบาศก์เมตร/ชั่วโมง มีอัตราการใช้น้ำ สูงสุด เท่ากับ 6.73 ลูกบาศก์เมตร/ชั่วโมง (เทียบกับ Peak Demand ชั่วโมงที่มีความ ต้องการน้ำใช้สูงสุด เท่ากับ 2.25 เท่าของ ปริมาณน้ำใช้โดยเฉลี่ยต่อวัน)	1. โครงการต้องจัดให้มีถัง สำหรับเก็บน้ำใช้สำรองไม่ น้อยกว่า 2 วัน	จัดให้มีถังสำหรับเก็บน้ำ ใช้สำรองไม่น้อยกว่า 2 วัน	-	รูปที่ 3-12

2. จัดให้มีเจ้าหน้าที่คอย ตรวจสอบดูแลรักษาระบบ จ่ายน้ำ ระบบเส้นท่อประปา ก๊อกน้ำ และเครื่องสุขภัณฑ์	จัดให้มีเจ้าหน้าที่คอย ตรวจสอบดูแลรักษา ระบบน้ำ ระบบเส้นท่อ ประปา ก๊อกน้ำ และ	-	รูปที่ 3-12

4. ตรวจสอบรอยรั่วของท่อจ่ายน้ำบริเวณรอยต่อและปั้มสูบน้ำ เพื่อลดการสูญเสีย	จัดให้มีเจ้าหน้าที่คอยตรวจสอบดูแลรักษา รั่วของท่อจ่ายน้ำบริเวณ	-	รูปที่ 3-12

รูปที่ 3-12 บ่อน้ำใช้ และเจ้าหน้าที่คอยตรวจสอบดูแลรักษาระบบน้ำภายในโครงการ

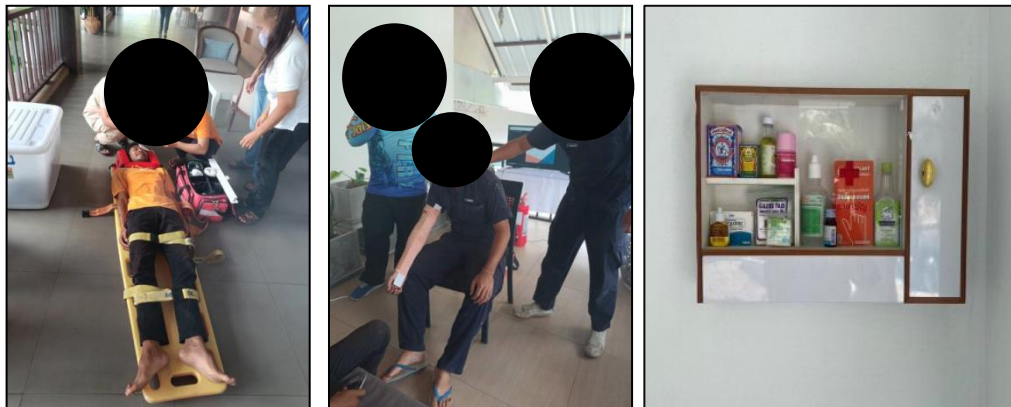
องค์ประกอบทาง สิ่งแวดล้อมและคุณค่า ต่างๆ	ผลกระทบต่อสิ่งแวดล้อมที่สำคัญ	มาตรการป้องกันและแก้ไข ผลกระทบสิ่งแวดล้อม	รายละเอียดการปฏิบัติ ตามมาตรการ	ปัญหา/อุปสรรค/ แก้ไข	เอกสาร อ้างอิง
4.6 ด้านสาธารณสุขและ สุขภาพ (ต่อ)		เครื่องปรับอากาศเป็นแหล่ง เพาะพันธุ์เชื้อโรค	กรองอากาศเดือนละ 1 ครั้ง		
		6. จัดเจ้าหน้าที่ทำความสะอาด ห้องพักภาย หลังจากที่ผู้เข้าพักแจ้ง ออก เช่น เปลี่ยนผ้าปูที่ นอนใหม่ เช็ดทำความสะอาด ตามจุดต่างๆภายใน ห้อง ล้างทำความสะอาด ห้องน้ำ และเปิดหน้าต่าง ระบายอากาศ เป็นต้น ก่อนรับผู้เข้าพักใหม่	จัดให้มีเจ้าหน้าที่จัดเก็บ มาทำความสะอาดบริเวณ ห้องพัก และ พื้นที่ ส่วนกลางภายในโครงการ	-	รูปที่ 3-4
		7. จัดเจ้าหน้าที่เฝ้า สังเกตการณ์ภายใน โครงการในช่วงที่เกิดโรค ระบาด	<u>ในปัจจุบันไม่ได้มีการเกิด โรคระบาดแต่อย่างใด</u>	-	-
		8. ใช้ผ้าปิดปาก ปิดจมูกทุก ครั้งเมื่อไอหรือจาม ขณะที่ มีอาการเป็นหวัดควรใช้	จัดให้มีหน้ากากอนามัย ภายในโครงการ	-	รูปที่ 3-31

รูปที่ 3-31 การฝึกอบรมหลักสูตรการปฐมพยาบาลให้แก่พนักงานภายในโครงการ

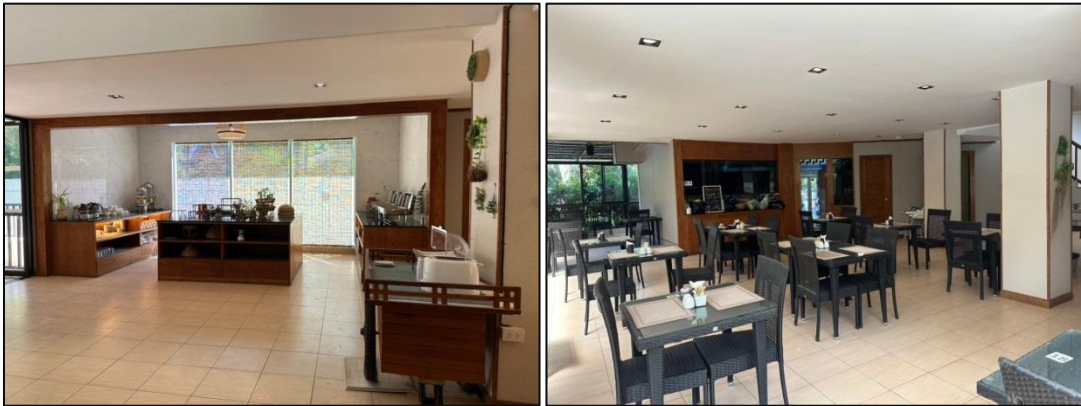
ตารางที่ 3-1 ผลการปฏิบัติตามมาตรการป้องกันและแก้ไขผลกระทบสิ่งแวดล้อม (ระยะดำเนินการ)					
องค์ประกอบทาง สิ่งแวดล้อมและคุณค่า ต่างๆ	ผลกระทบต่อสิ่งแวดล้อมที่สำคัญ	มาตรการป้องกันและแก้ไข ผลกระทบสิ่งแวดล้อม	รายละเอียดการปฏิบัติ ตามมาตรการ	ปัญหา/อุปสรรค/ แก้ไข	เอกสาร อ้างอิง
4.6 ด้านสาธารณสุขและ สุขภาพ (ต่อ)		หน้าากอนามัยอยู่เสมอ			
		9. จัดน้ำดื่มและอาหารที่สุก ใหม่ สะอาด ไม่มีแมลงวัน ตอม ให้บริการแก่ผู้เข้ามา พัก	จัดให้มีพื้นที่ห้องครัว และห้องอาหารภายใน โครงการ	-	รูปที่ 3-33

รูปที่ 3-33 ห้องอาหาร ภายในโครงการ
