## บทที่ 2

### ผลการปฏิบัติตามมาตรการป้องกันและแก้ไขผลกระทบสิ่งแวดล้อม

ตารางที่ 2-1 ผลการปฏิบัติตามมาตรการป้องกันและแก้ไขผลกระทบสิ่งแวดล้อม (ระยะดำเนินการ) โครงการ ดีคอนโด นิม

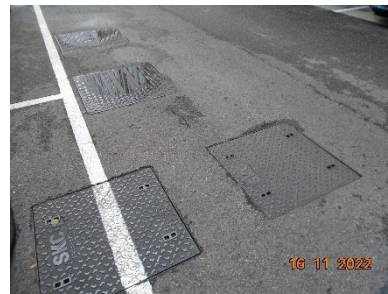
ภาพที่ 2-12 ระบบบำบัดน้ำเสียและบ่อดักไขมัน

(5) มีการบำบัดน้ำเสียให้มีคุณภาพได้มาตรฐาน ก่อนระบายสู่ลำเหมืองสาธารณะต่อไป ซึ่ง ส่วนประกอบของระบบการจัดการน้ำเสียประกอบด้วย 1) ตะแกรงดักมูลฝอยสำหรับดักมูลฝอยจาก น้ำเสีย 2) ระบบรวบรวมน้ำเสีย น้ำจากส่วนต่างๆ ในอาคารไหลมารวมกันที่ถังรวบรวมน้ำ เพื่อรอการบำบัดน้ำที่ล้นออกจากบ่อ รวบรวมนี้จะไหลเข้าสู่บ่อบำบัด 3) ระบบบำบัดน้ำเสียต้องมียูนิทการบำบัดน้ำ เสียที่เหมาะสม ไม่ก่อให้เกิดเหตุเดือดร้อน รำคาญและเป็นอันตรายต่อ สุขภาพของ ชุมชน	- ผู้พัฒนาโครงการได้จัดให้มีระบบ Activated Sludge จำนวน 6 ชุด และเป็นถังบำบัดน้ำเสียสำเร็จรูปแบบ ชีวภาพ โดยอาศัยระบบบำบัดแบบเกรอะ-กรอง แบบ เติมอากาศ (Septic anaerobic & Aerobic filter) จำนวน 1 ชุด ซึ่งมีการตรวจสอบประสิทธิภาพและ สภาพการทำงานทั่วไปของระบบบำบัดน้ำเสียเดือน ละ 1 ครั้ง และจัดให้มีรางระบายน้ำทั้งมีตะแกรงวาง ปิดรางเพื่อกรองเศษผงต่างๆ และป้องกันหนู	-	<b>ภาคผนวก ข-4</b> แบบรายงาน ทส. 1 และ ทส. 2 <b>ภาพที่ 2-12</b> ระบบบำบัดน้ำเสียและ บ่อดักไขมัน

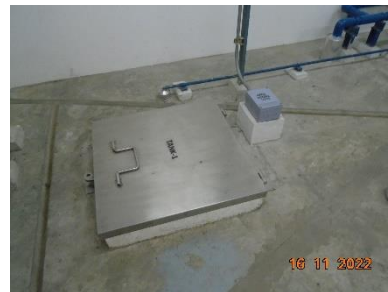
ภาพที่ 2-14 ถังเก็บน้ำใต้ดิน

(6) ฝาบ่อเก็บน้ำใต้ดินจะต้องมีฝาบ่อปิดมิดชิดเพื่อป้องกันการปนเปื้อนของน้ำภายนอกเข้าสู่ถังเก็บน้ำทางฝาบ่อ	- ผู้พัฒนาโครงการจัดให้มีบ่อเก็บน้ำใต้ดิน ซึ่งมีฝาบ่อปิดมิดชิด เพื่อป้องกันการปนเปื้อนของน้ำภายนอกเข้าสู่ถังเก็บน้ำทางฝาบ่อ	-	ภาพที่ 2-14 ถังเก็บน้ำใต้

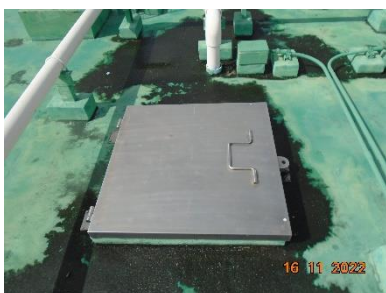
ภาพที่ 2-15 ถังเก็บน้ำาดาดฟ้า

(2) ถังเก็บน้ำชั้นดาดฟ้า : อยู่บนชั้นดาดฟ้าของอาคาร A, อาคาร B และอาคาร C สำหรับอาคาร A และอาคาร C มีถังเก็บน้ำชั้นดาดฟ้าจำนวน 2 ถัง/อาคาร มีความจุ 34.43 ลบ.ม. จำนวน 1 ถัง/อาคาร และความจุ 28.31 ลบ.ม. จำนวน 1 ถัง/อาคาร และอาคาร B มีถังเก็บน้ำชั้นดาดฟ้า จำนวน 2 ถัง มีความจุ 32.19 ลบ.ม. จำนวน 1 ถัง และความจุ 40.50 ลบ.ม. จำนวน 1 ถัง รวมปริมาตรถังเก็บน้ำชั้นดาดฟ้าของทั้ง 3 อาคาร เท่ากับ 198.17 ลูกบาศก์เมตร	- ผู้พัฒนาโครงการจัดให้มีถังเก็บน้ำชั้นดาดฟ้า จำนวน 2 ถัง/อาคาร และจัดให้มีเจ้าหน้าที่คอยตรวจดูรอยรั่วซึมของระบบท่อน้ำและระบบจ่ายน้ำประปาเป็นประจำทุกเดือน	-	<b>ภาพที่ 2-15</b> ถังเก็บน้ำดาดฟ้า

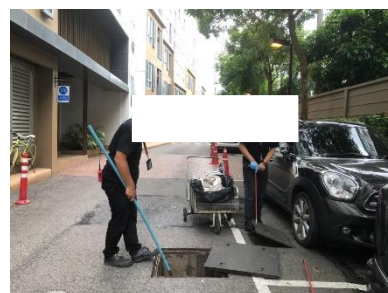
ผลกระทบสิ่งแวดล้อม	มาตรการป้องกันและแก้ไขผลกระทบสิ่งแวดล้อม	ผลการปฏิบัติตามมาตรการ	ปัญหาอุปสรรค ข้อเสนอแนะ/ แนวทางแก้ไข	เอกสารประกอบผล การปฏิบัติตามมาตรการ
<b>2. ทรัพยากรทางชีวภาพ (ต่อ)</b>				
<b>2.1 นิเวศวิทยาในน้ำ (ต่อ)</b>	(2) กำหนดให้มีเจ้าหน้าที่คอยดักไขมันและน้ำมันออกจากถังดักไขมันลงในภาชนะเป็นประจำทุกสัปดาห์ เพื่อดักน้ำมันและไขมันให้แห้งก่อนรวบรวมไปทิ้งยังห้องพักขยะแห้ง	- เจ้าหน้าที่ฝ่ายช่างคอยดักไขมันและน้ำมันออกจากถังดักไขมันลงในภาชนะเป็นประจำทุกสัปดาห์ เพื่อดักน้ำมันและไขมันให้แห้งก่อนรวบรวมไปทิ้งยังห้องพักขยะแห้ง	-	ภาพที่ 2-16 การดักไขมัน

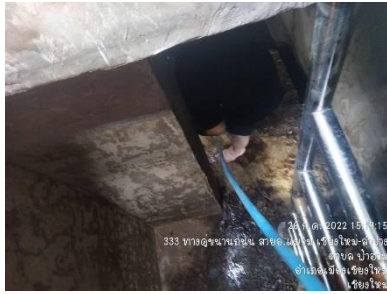
ภาพที่ 2-17 การทำความสะอาดและตรวจสอบถังเก็บน้ำสำรอง

(4) ห้ามสูบน้ำจากท่อส่งน้ำของการประปาส่วนภูมิภาคสาขาเชียงใหม่	- โครงการไม่มีการสูบน้ำจากท่อส่งน้ำของการประปาส่วนภูมิภาคสาขาเชียงใหม่	-	-
	(5) ตรวจสอบโครงสร้างถังเก็บน้ำใต้ดินให้มีความมั่นคงแข็งแรงไม่มีรอยร้าวและรอยร้าว ที่จะทำให้มีการปนเปื้อนของน้ำภายนอกเข้าสู่ถังเก็บน้ำ	- เจ้าหน้าที่ฝ่ายช่างตรวจสอบโครงสร้างถังเก็บน้ำใต้ดินให้มีความมั่นคงแข็งแรงไม่มีรอยร้าวและรอยร้าว ที่จะให้มีการปนเปื้อนของน้ำภายนอกเข้าสู่ถังเก็บน้ำล่าสุดเมื่อวันที่ 26 กรกฎาคม พ.ศ. 2565	-	ภาพที่ 2-17 การทำความสะอาดและ ตรวจสอบถังเก็บน้ำสำรอง

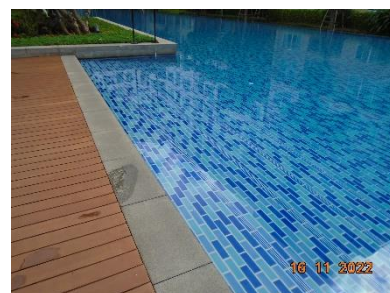
(5) จัดให้มีเจ้าหน้าที่โครงการคอยตรวจตรา โครงสร้างของสระว่ายน้ำ กระเบื้องภายในสระ ว่ายน้ำ พื้นทางเดิน บันไดสำหรับขึ้นจากสระ กระดานกระโดดน้ำเป็นประจำทุกเดือนหากพบว่า ชำรุด หรือแตกร้าว รั่ว ซึมของน้ำ หรือไม่พร้อมใช้ งานให้แจ้งต่อผู้ดูแลเพื่อดำเนินการแก้ไขทันที	- นิติบุคคลฯ จัดให้มีเจ้าหน้าที่โครงการคอยตรวจตรา รักษาความปลอดภัย พร้อมทั้งตรวจตราโครงสร้าง ของสระว่ายน้ำ หากพบว่าชำรุดจะดำเนินการแจ้งนิติ บุคคลฯ เพื่อซ่อมแซมต่อไป	-	ภาพที่ 2-20 พื้นที่สระว่ายน้ำ

พื้นทางเดินและบริเวณสระว่ายน้ำ

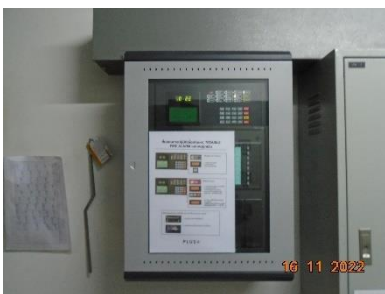
แผงควบคุมระบบสัญญาณแจ้งเหตุเพลิงไหม้  
(Fire Alarm Control Center ; FCC)

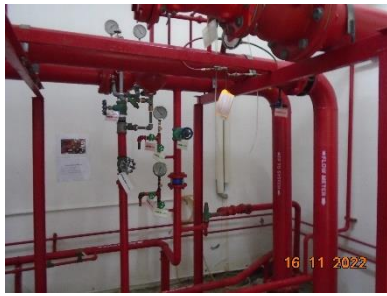
ระบบท่อเย็น

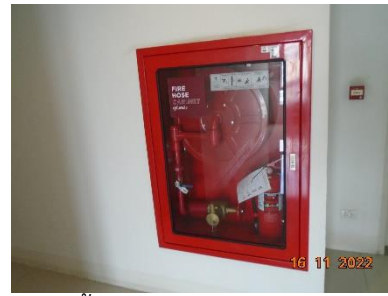
ตู้สายฉีดน้ำดับเพลิง (Fire Hose Cabinet)
