บทที่ 2

ผลการปฏิบัติตามมาตรการป้องกันและแก้ไขผลกระทบสิ่งแวดล้อม

ตารางที่ 2-1 ผลการปฏิบัติตามมาตรการป้องกันและแก้ไขผลกระทบสิ่งแวดล้อม (ระยะดำเนินการ) โครงการ ดีคอนโด นิม

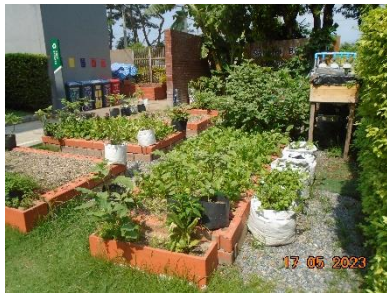
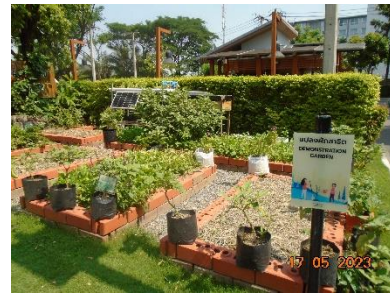
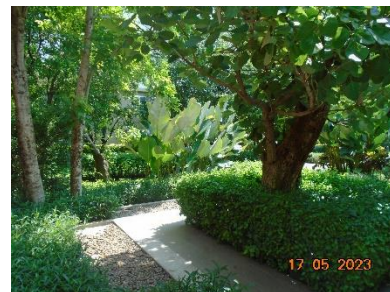
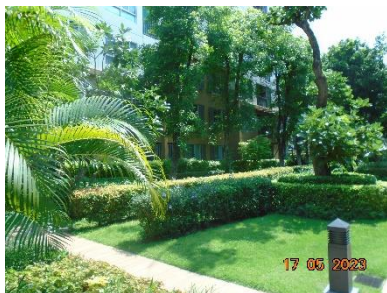
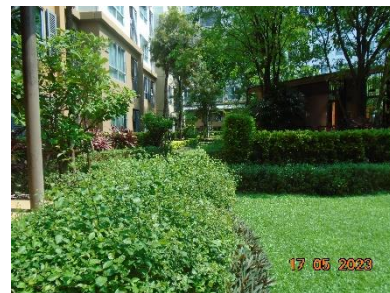
2. ทรัพยากรสิ่งแวดล้อมทางกายภาพ				
2.1.สภาพภูมิประเทศ	(1) จัดให้มีพื้นที่สีเขียว 3,369.80 ตารางเมตร	- ผู้พัฒนาโครงการได้จัดให้มีพื้นที่สีเขียวภายในพื้นที่โครงการ ขนาด 3,369.80 ตารางเมตร	-	ภาพที่ 2-1 พื้นที่สีเขียว

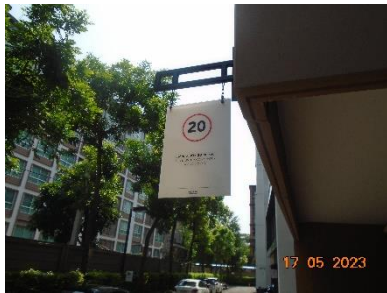
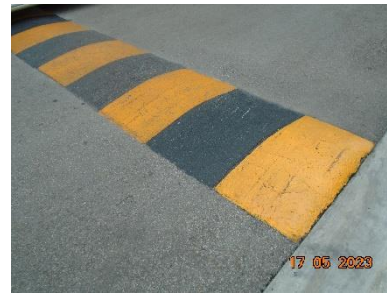
ภาพที่ 2-3 ป้ายและสัณฐานจำกัดความเร็ว

2.3 สภาพภูมิอากาศ และคุณภาพอากาศ	(1) ควบคุมความเร็วของรถภายในโครงการ เช่น ป้ายจำกัดความเร็ว และสัญญาณลดความเร็ว เป็นต้น	- นิติบุคคลฯ ได้มีการควบคุมความเร็วของรถภายในโครงการ เช่น ป้ายจำกัดความเร็ว และสัญญาณลดความเร็ว เป็นต้น	-	ภาพที่ 2-3 ป้ายและสัญญาณจำกัดความเร็ว

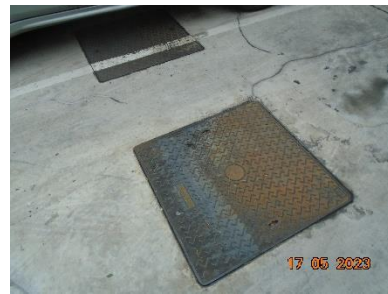
ภาพที่ 2-12 ระบบบำบัดน้ำเสียและบ่อดักไขมัน

(4) ตักกากตะกอนไขมันใส่ภาชนะเพื่อฝังแห้งก่อน นำไปทิ้งรวมกับขยะแห้งต่อไป	- ผู้พัฒนาโครงการจัดให้มีบ่อดักตะกอน เพื่อตักกาก ตะกอนไขมันใส่ภาชนะเพื่อฝังแห้งก่อนนำไปทิ้งรวม กับขยะแห้งต่อไป	-	ภาพที่ 2-12 ระบบบำบัดน้ำเสียและบ่อดัก ไขมัน

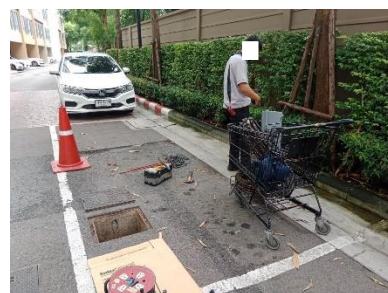
ภาพที่ 2-16 การตัดไขมัน

2. ทรัพยากรทางชีวภาพ (ต่อ)				
2.1 นิเวศวิทยาในน้ำ (ต่อ)	(2) กำหนดให้มีเจ้าหน้าที่คอยดักไขมันและน้ำมันออกจากถังดักไขมันลงในภาชนะเป็นประจำทุกสัปดาห์ เพื่อดักน้ำมันและไขมันให้แห้งก่อนรวบรวมไปทิ้งยังห้องพักขยะแห้ง	- เจ้าหน้าที่ฝ่ายช่างคอยดักไขมันและน้ำมันออกจากถังดักไขมันลงในภาชนะเป็นประจำทุกสัปดาห์ เพื่อดักน้ำมันและไขมันให้แห้งก่อนรวบรวมไปทิ้งยังห้องพักขยะแห้ง	-	ภาพที่ 2-16 การดักไขมัน

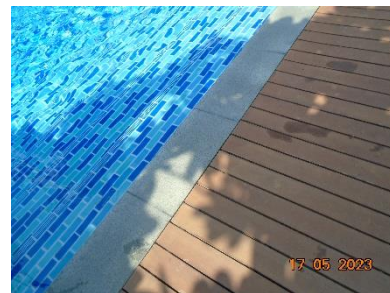
3.4 การจัดการ สระว่ายน้ำ	1.คุณภาพน้ำในสระว่ายน้ำไม่สะอาดอาจก่อโรคติดต่อได้ (1) สร้างด้วยคอนกรีตเสริมเหล็กหรือวัสดุที่มีความแข็งแรงน้ำซึมไม่ได้ พื้นและผนังเรียบทำความสะอาดง่าย	- ผู้พัฒนาโครงการจัดให้มีสระว่ายน้ำภายในโครงการซึ่งสร้างด้วยคอนกรีตเสริมเหล็กหรือวัสดุที่มีความแข็งแรงน้ำซึมไม่ได้ พื้นและผนังเรียบทำความสะอาดง่าย	-	ภาพที่ 2-20 พื้นที่สระว่ายน้ำ

พื้นทางเดินและบริเวณสระว่ายน้ำ

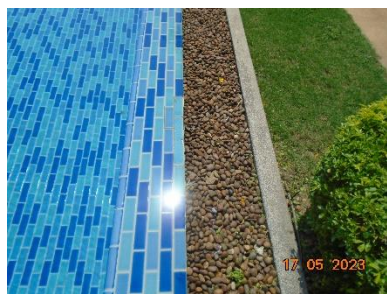
(2) จัดให้มีรางระบายน้ำรอบสระว่ายน้ำ เพื่อรับน้ำฝนที่มีลักษณะทำความสะอาดง่าย และขนาดเพียงพอเพื่อรับน้ำฝนหรือมีบ่อพักน้ำฝน เพื่อให้สามารถรับน้ำฝนเพียงพอ	- ผู้พัฒนาโครงการจัดให้มีรางระบายน้ำรอบสระว่ายน้ำเพื่อรับน้ำฝนที่มีลักษณะทำความสะอาดง่าย และขนาดเพียงพอเพื่อรับน้ำฝนหรือมีบ่อพักน้ำฝน เพื่อให้สามารถรับน้ำฝนเพียงพอ	-	ภาพที่ 2-20 พื้นที่สระว่ายน้ำ

รางระบายน้ำล้น

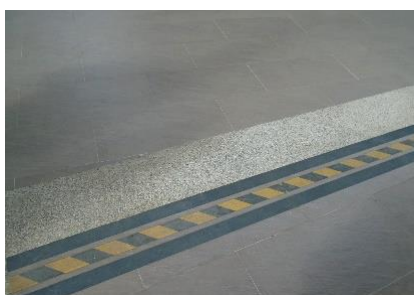
3. ผลกระทบคุณค่าการใช้ประโยชน์ของมนุษย์ (ต่อ)				
3.4 การจัดการ สระว่ายน้ำ (ต่อ)	(3) ขอบสระว่ายน้ำ และทางเดินรอบสระว่ายน้ำ ต้องไม่ลื่น น้ำไม่ขัง ทำความสะอาดง่ายและ สามารถป้องกันน้ำจากทางเดินไหลลงสู่สระว่ายน้ำ	- นิติบุคคลฯ ให้มีแม่บ้านดูแลรักษาความสะอาดสระ ว่ายน้ำ ขอบสระ และบริเวณทางเดินรอบสระ พร้อม ทั้งมีแถบกันลื่นบริเวณทางเดิน	-	ภาพที่ 2-20 พื้นที่สระว่ายน้ำ

แวกกันลื่นบริเวณสระว่ายน้ำ

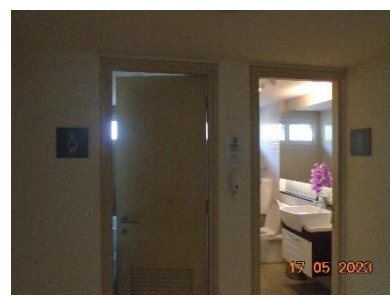
(4) อาคารประกอบ ต้องทำด้วยวัสดุผนัง แข็งแรงพื้นเรียบน้ำซึมไม่ได้ ไม่ลื่น ทำความ สะอาดง่าย พื้นลาดเอียงเล็กน้อยเพื่อการระบาย น้ำที่ดี แยกกันเป็นสัดส่วนระหว่างชายและหญิง	- อาคารและห้องน้ำบริเวณสระว่ายน้ำทำด้วยวัสดุ ผนังแข็งแรงพื้นเรียบน้ำซึมไม่ได้ ไม่ลื่น ทำความ สะอาดง่าย พื้นลาดเอียงเล็กน้อยเพื่อการระบายน้ำที่ ดี แยกกันเป็นสัดส่วนระหว่างชายและหญิง	-	ภาพที่ 2-20 พื้นที่สระว่ายน้ำ

ห้องน้ำแยกชาย-หญิง

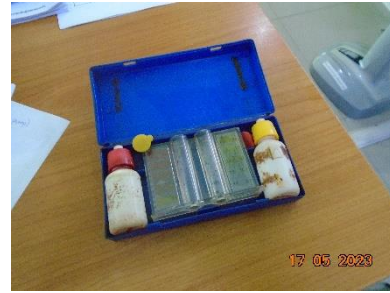
(2) จัดหาเครื่องมือสำหรับตรวจวิเคราะห์คุณภาพน้ำไว้ประจำ รวมทั้งบันทึกผลการตรวจวิเคราะห์ และข้อมูลอื่นที่จำเป็น ดังนี้ 1) เครื่องมือที่ใช้ตรวจวิเคราะห์ปริมาณคลอรีน ต้องสามารถตรวจวิเคราะห์ได้ในช่วง 0.2-2 ส่วนในล้านส่วน 2) เครื่องมือที่ใช้ตรวจวิเคราะห์ค่าความเป็นกรด-ด่าง ต้องสามารถตรวจวัดได้อย่างน้อยช่วง 3-9 และสามารถอ่านค่าได้ช่วงละ 1	- นิติบุคคลฯ ได้จัดเตรียมเครื่องมือสำหรับตรวจวิเคราะห์คุณภาพน้ำไว้ประจำ รวมทั้งบันทึกผลการตรวจวิเคราะห์ค่าความเป็นกรด-ด่าง และคลอรีนอิสระ (Free chlorine) เป็นประจำทุกวัน พร้อมทั้งมีการจดบันทึกข้อมูลจำนวนผู้ใช้สระว่ายน้ำในแต่ละวัน	-	ภาคผนวก ข-8 แบบบันทึกค่าคลอรีนและ pH ประจำวัน ภาพที่ 2-20 พื้นที่สระว่ายน้ำ

อุปกรณ์ตรวจคลอรีนและ pH
