ผลการปฏิบัติตามมาตรการป้องกันและแก้ไขผลกระทบ

ผลการปฏิบัติตามมาตรการป้องกันและแก้ไขผลกระทบสิ่งแวดล้อม

ตารางที่ 2-1 ผลการปฏิบัติตามมาตรการป้องกันและแก้ไขผลกระทบสิ่งแวดล้อม (ระยะดำเนินการ) โครงการ ดีคอนโด นิม

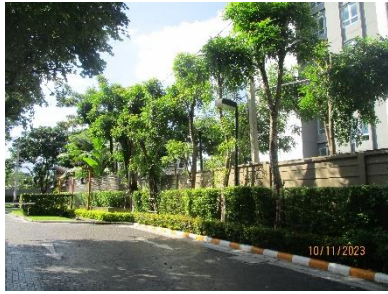
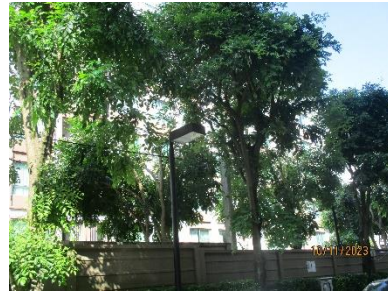
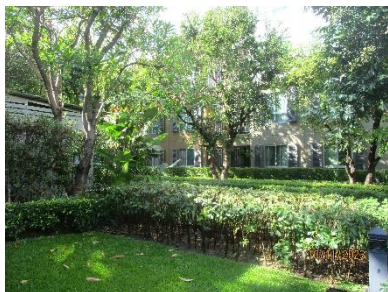
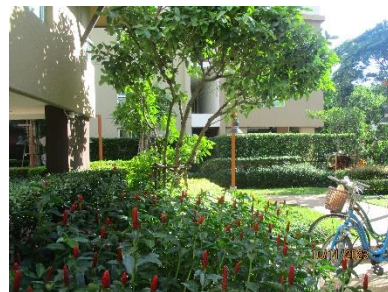
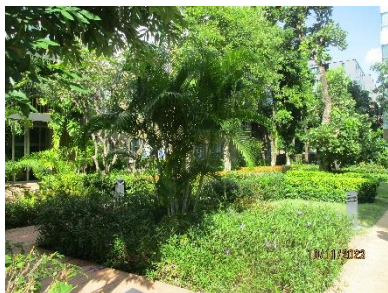
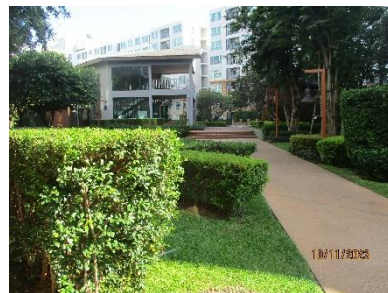
| ผลกระทบสิ่งแวดล้อม | มาตรการป้องกันและแก้ไขผลกระทบสิ่งแวดล้อม | ผลการปฏิบัติตามมาตรการ | ปัญหาอุปสรรค ข้อเสนอแนะ/ แนวทางแก้ไข | เอกสารประกอบผล การปฏิบัติตามมาตรการ |
|--|---|---|--|--|
| 2.1.สภาพภูมิประเทศ | (1) จัดให้มีพื้นที่สีเขียว 3,369.80 ตารางเมตร | - ผู้พัฒนาโครงการได้จัดให้มีพื้นที่สีเขียวภายในพื้นที่โครงการ ขนาด 3,369.80 ตารางเมตร | - | ภาพที่ 2-1 พื้นที่สีเขียว |

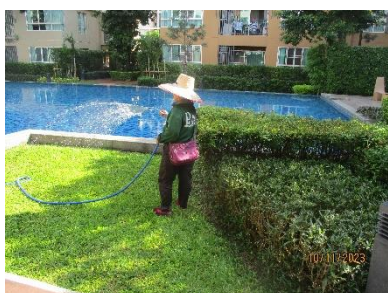
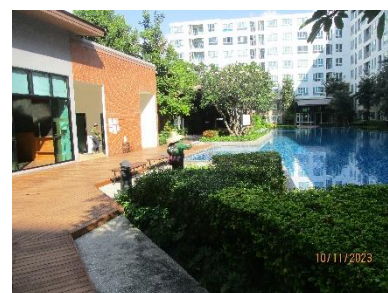
| ผลกระทบสิ่งแวดล้อม | มาตรการป้องกันและแก้ไขผลกระทบสิ่งแวดล้อม | ผลการปฏิบัติตามมาตรการ | ปัญหาอุปสรรค ข้อเสนอแนะ/ แนวทางแก้ไข | เอกสารประกอบผล การปฏิบัติตามมาตรการ |
|--|---|--|--|---|
| 2.1 สภาพภูมิประเทศ (ต่อ) | (2) จัดภูมิสถาปัตย์ ดูแลต้นไม้ยืนต้น สนาทหญ้า และพุ่มไม้ต่างๆ เพื่อให้มีสภาพแวดล้อมที่เป็นธรรมชาติมากขึ้น | - นิติบุคคลฯ จัดให้มีเจ้าหน้าที่คอยดูแลต้นไม้ยืนต้น สนาทหญ้า และพุ่มไม้ต่างๆ เพื่อให้มีสภาพแวดล้อมที่เป็นธรรมชาติมากขึ้น | - | ภาพที่ 2-2 เจ้าหน้าที่ดูแลพื้นที่สีเขียว ภาคผนวก ข-1 แผนการดูแลพื้นที่สีเขียวโดย บริษัทผู้รับจ้าง |

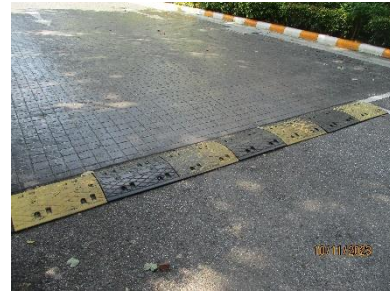
| ผลกระทบสิ่งแวดล้อม | มาตรการป้องกันและแก้ไขผลกระทบสิ่งแวดล้อม | ผลการปฏิบัติตามมาตรการ | ปัญหาอุปสรรค ข้อเสนอแนะ/ แนวทางแก้ไข | เอกสารประกอบผล การปฏิบัติตามมาตรการ |
|--|---|--|--|---|
| 2.3 สภาพภูมิอากาศ และคุณภาพอากาศ | (1) ควบคุมความเร็วของรถภายในโครงการ เช่น ป้ายจำกัดความเร็ว และสัญญาณลดความเร็ว เป็นต้น | - นิติบุคคลฯ ได้มีการควบคุมความเร็วของรถภายในโครงการ เช่น ป้ายจำกัดความเร็ว และสัญญาณลดความเร็ว เป็นต้น | - | ภาพที่ 2-3 ป้ายและสัญญาณจำกัดความเร็ว |

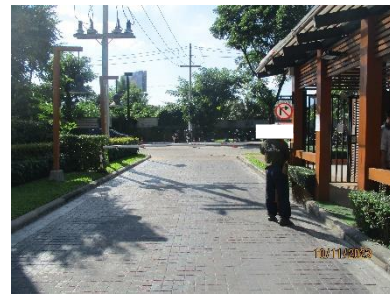
ภาพที่ 2-4 เจ้าหน้าที่ดูแลรักษาความสะอาดถนนและลานจอดรถ

| ผลกระทบสิ่งแวดล้อม | มาตรการป้องกันและแก้ไขผลกระทบสิ่งแวดล้อม | ผลการปฏิบัติตามมาตรการ | ปัญหาอุปสรรค ข้อเสนอแนะ/ แนวทางแก้ไข | เอกสารประกอบผล การปฏิบัติตามมาตรการ |
|--|---|--|--|---|
| | (2) จัดให้มีเจ้าหน้าที่ดูแลรักษาความสะอาดของถนนและลานจอดรถอย่างสม่ำเสมอ | - นิติบุคคลฯ จัดให้มีเจ้าหน้าที่ดูแลรักษาความสะอาดของถนนและลานจอดรถอย่างสม่ำเสมอและมีการบันทึกการดูแลรักษาความสะอาด | - | ภาพที่ 2-4 เจ้าหน้าที่ดูแลรักษาความ สะอาดถนนและลานจอดรถ |

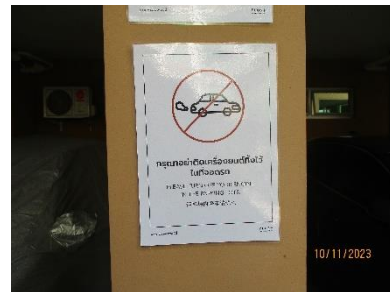
| ผลกระทบสิ่งแวดล้อม | มาตรการป้องกันและแก้ไข ผลกระทบสิ่งแวดล้อม | ผลการปฏิบัติตามมาตรการ | ปัญหาอุปสรรค ข้อเสนอแนะ/ แนวทางแก้ไข | เอกสารประกอบผล การปฏิบัติตามมาตรการ |
|---|---|--|--|---|
| | (4) ติดป้ายห้ามติดเครื่องยนต์ทิ้งไว้บริเวณลานจอดรถยนต์โดยดับเครื่องยนต์ที่เมื่อจอดรถแล้ว | - นิติบุคคลฯ ติดป้ายห้ามติดเครื่องยนต์ทิ้งไว้บริเวณลานจอดรถยนต์โดยดับเครื่องยนต์ที่เมื่อจอดรถแล้ว | - | ภาพที่ 2-6 ป้ายห้ามติดเครื่องยนต์ บนลานจอดรถ |

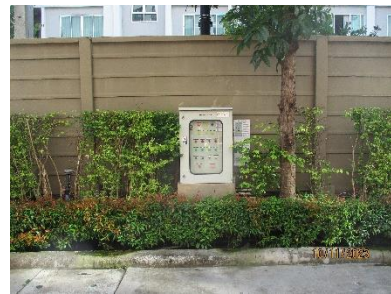
ภาพที่ 2-12 ระบบบำบัดน้ำเสียและบ่อดักไขมัน

| ผลกระทบสิ่งแวดล้อม | มาตรการป้องกันและแก้ไขผลกระทบสิ่งแวดล้อม | ผลการปฏิบัติตามมาตรการ | ปัญหาอุปสรรค ข้อเสนอแนะ/ แนวทางแก้ไข | เอกสารประกอบผล การปฏิบัติตามมาตรการ |
|--|---|---|--|--|
| | (4) ตักกากตะกอนไขมันใส่ภาชนะเพื่อฝังแห้งก่อนนำไปทิ้งรวมกับขยะแห้งต่อไป | - ผู้พัฒนาโครงการจัดให้มีบ่อดักตะกอน เพื่อตักกากตะกอนไขมันใส่ภาชนะเพื่อฝังแห้งก่อนนำไปทิ้งรวมกับขยะแห้งต่อไป | - | ภาพที่ 2-12 ระบบบำบัดน้ำเสียและบ่อดัก ไขมัน |

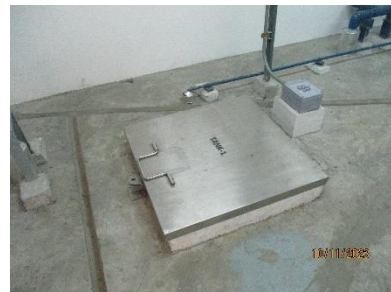
ภาพที่ 2-14 ถังเก็บน้ำใต้ดิน

| ผลกระทบสิ่งแวดล้อม | มาตรการป้องกันและแก้ไขผลกระทบสิ่งแวดล้อม | ผลการปฏิบัติตามมาตรการ | ปัญหาอุปสรรค ข้อเสนอแนะ/ แนวทางแก้ไข | เอกสารประกอบผล การปฏิบัติตามมาตรการ |
|--|---|--|--|--|
| | (6) ฝาบ่อเก็บน้ำใต้ดินจะต้องมีฝาบ่อปิดมิดชิดเพื่อป้องกันการปนเปื้อนของน้ำภายนอกเข้าสู่ถังเก็บน้ำทางฝาบ่อ | - ผู้พัฒนาโครงการจัดให้มีบ่อเก็บน้ำใต้ดิน ซึ่งมีฝาบ่อปิดมิดชิด เพื่อป้องกันการปนเปื้อนของน้ำภายนอกเข้าสู่ถังเก็บน้ำทางฝาบ่อ | - | ภาพที่ 2-14 ถังเก็บน้ำใต้ |

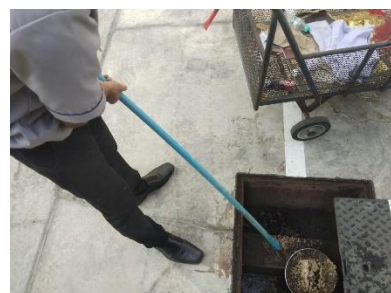
ภาพที่ 2-16 การตัดไขมัน

| ผลกระทบสิ่งแวดล้อม | มาตรการป้องกันและแก้ไขผลกระทบสิ่งแวดล้อม | ผลการปฏิบัติตามมาตรการ | ปัญหาอุปสรรค ข้อเสนอแนะ/ แนวทางแก้ไข | เอกสารประกอบผล การปฏิบัติตามมาตรการ |
|---|--|--|--|--|
| 2.1 นิเวศวิทยาในน้ำ (ต่อ) | (2) กำหนดให้มีเจ้าหน้าที่คอยดักไขมันและน้ำมันออกจากถังดักไขมันลงในภาชนะเป็นประจำทุกสัปดาห์ เพื่อดักน้ำมันและไขมันให้แห้งก่อนรวบรวมไปทิ้งยังห้องพักขยะแห้ง | - เจ้าหน้าที่ฝ่ายช่างคอยดักไขมันและน้ำมันออกจากถังดักไขมันลงในภาชนะเป็นประจำทุกสัปดาห์ เพื่อดักน้ำมันและไขมันให้แห้งก่อนรวบรวมไปทิ้งยังห้องพักขยะแห้ง | - | ภาพที่ 2-16 การดักไขมัน |

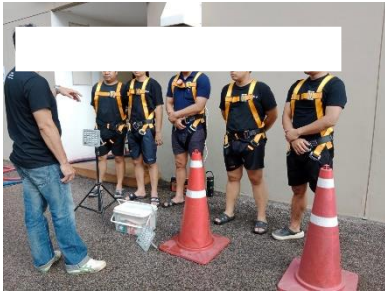
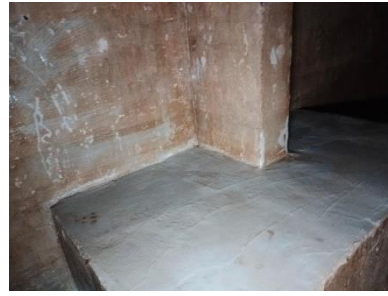
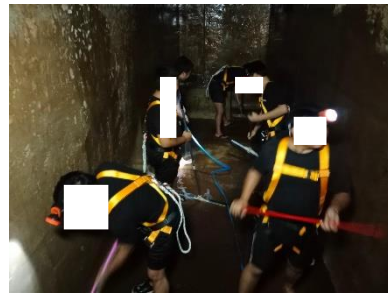
ภาพที่ 2-17 การทำความสะอาดและตรวจสอบถังเก็บน้ำสำรอง

| ผลกระทบสิ่งแวดล้อม | มาตรการป้องกันและแก้ไข ผลกระทบสิ่งแวดล้อม | ผลการปฏิบัติตามมาตรการ | ปัญหาอุปสรรค ข้อเสนอแนะ/ แนวทางแก้ไข | เอกสารประกอบผล การปฏิบัติตามมาตรการ |
|--|--|---|--|---|
| 3.1 น้ำใช้ | (1) จัดให้มีถังเก็บน้ำใต้ดินจำนวน 2 ถัง/อาคาร รวมทั้งหมด 6 ถัง รวมปริมาณน้ำสำรองใต้ดินของ โครงการทั้งหมด 396.80 ลบ.ม. ควบคุมการ ทำงานของเครื่องสูบน้ำที่จะจ่ายไปยังถังเก็บน้ำ ชั้นดาดฟ้า และรักษาระดับน้ำในถังเก็บน้ำให้เป็น ส่วนๆ ด้วยลูกลอยและอิเล็กทรอนิกส์ | - ผู้พัฒนาโครงการจัดให้มีถังเก็บน้ำใต้ดินจำนวน 2 ถัง/ อาคาร รวมทั้งหมด 6 ถัง และมีเจ้าหน้าที่คอยควบคุม การทำงานของเครื่องสูบน้ำที่จะจ่ายไปยังถังเก็บน้ำ ชั้น รวมทั้งมีการตรวจสอบโครงสร้างถังเก็บน้ำใต้ดิน ให้มีความมั่นคงแข็งแรงไม่มีรอยร้าวและรอยร้าว ที่จะ ทำให้มีการปนเปื้อนของน้ำภายนอกเข้าสู่ถังเก็บน้ำ โดยดำเนินการล่าสุด เมื่อวันที่ 29 สิงหาคม พ.ศ. 2566 | - | ภาพที่ 2-17 การทำความสะอาดและ ตรวจสอบถังเก็บน้ำสำรอง |

| ผลกระทบสิ่งแวดล้อม | มาตรการป้องกันและแก้ไขผลกระทบสิ่งแวดล้อม | ผลการปฏิบัติตามมาตรการ | ปัญหาอุปสรรค ข้อเสนอแนะ/ แนวทางแก้ไข | เอกสารประกอบผล การปฏิบัติตามมาตรการ |
|--|---|--|--|--|
| | (5) ตรวจสอบโครงสร้างถังเก็บน้ำใต้ดินให้มีความมั่นคงแข็งแรงไม่มีรอยร้าวและรอยร้าว ที่จะทำให้มีการปนเปื้อนของน้ำภายนอกเข้าสู่ถังเก็บน้ำ | - เจ้าหน้าที่ฝ่ายช่างตรวจสอบโครงสร้างถังเก็บน้ำใต้ดินให้มีความมั่นคงแข็งแรงไม่มีรอยร้าวและรอยร้าว ที่จะให้มีการปนเปื้อนของน้ำภายนอกเข้าสู่ถังเก็บน้ำล่าสุดเมื่อวันที่ 29 สิงหาคม พ.ศ. 2566 | - | ภาพที่ 2-17 การทำความสะอาดและ ตรวจสอบถังเก็บน้ำสำรอง |

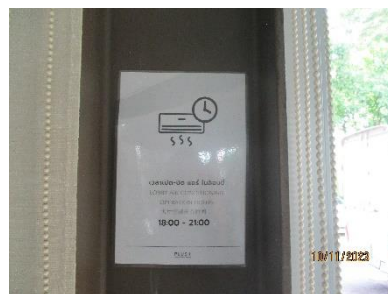
ภาพที่ 2-18 การอนุรักษ์พลังงาน

| ผลกระทบสิ่งแวดล้อม | มาตรการป้องกันและแก้ไขผลกระทบสิ่งแวดล้อม | ผลการปฏิบัติตามมาตรการ | ปัญหาอุปสรรค ข้อเสนอแนะ/ แนวทางแก้ไข | เอกสารประกอบผล การปฏิบัติตามมาตรการ |
|--|---|--|--|--|
| 3.1 น้ำใช้ (ต่อ) | (3) ติดป้ายรณรงค์ผู้พักอาศัยใช้น้ำอย่างประหยัด | - นิติบุคคลฯ ติดป้ายรณรงค์ผู้พักอาศัยใช้น้ำอย่างประหยัดไว้ในอาคารแต่ละอาคาร | - | ภาพที่ 2-18 ป้ายรณรงค์ประหยัดน้ำ ประหยัดไฟ |

ป้ายรณรงค์ประหยัดน้ำประหยัดไฟ

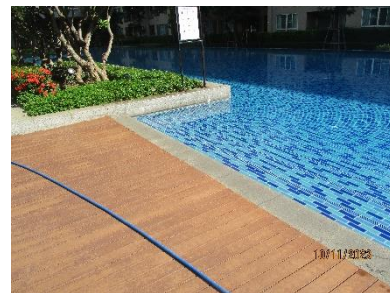
| ผลกระทบสิ่งแวดล้อม | มาตรการป้องกันและแก้ไข ผลกระทบสิ่งแวดล้อม | ผลการปฏิบัติตามมาตรการ | ปัญหาอุปสรรค ข้อเสนอแนะ/ แนวทางแก้ไข | เอกสารประกอบผล การปฏิบัติตามมาตรการ |
|--|--|---|--|--|
| 3.4 การจัดการ สระว่ายน้ำ | 1.คุณภาพน้ำในสระว่ายน้ำไม่สะอาดอาจก่อโรคติดต่อได้ (1) สร้างด้วยคอนกรีตเสริมเหล็กหรือวัสดุที่มีความแข็งแรงน้ำซึมไม่ได้ พื้นและผนังเรียบทำความสะอาดง่าย | - ผู้พัฒนาโครงการจัดให้มีสระว่ายน้ำภายในโครงการซึ่งสร้างด้วยคอนกรีตเสริมเหล็กหรือวัสดุที่มีความแข็งแรงน้ำซึมไม่ได้ พื้นและผนังเรียบทำความสะอาดง่าย | - | ภาพที่ 2-20 พื้นที่สระว่ายน้ำ |

| ผลกระทบสิ่งแวดล้อม | มาตรการป้องกันและแก้ไขผลกระทบสิ่งแวดล้อม | ผลการปฏิบัติตามมาตรการ | ปัญหาอุปสรรค ข้อเสนอแนะ/ แนวทางแก้ไข | เอกสารประกอบผล การปฏิบัติตามมาตรการ |
|--|---|---|--|--|
| 3.4 การจัดการ สระว่ายน้ำ (ต่อ) | (3) ขอบสระว่ายน้ำ และทางเดินรอบสระว่ายน้ำ ต้องไม่ลื่น น้ำไม่ขัง ทำความสะอาดง่ายและ สามารถป้องกันน้ำจากทางเดินไหลลงสู่สระว่ายน้ำ น้ำ | - นิติบุคคลฯ ให้มีแม่บ้านดูแลรักษาความสะอาดสระ ว่ายน้ำ ขอบสระ และบริเวณทางเดินรอบสระ พร้อม ทั้งมีแถบกันลื่นบริเวณทางเดิน | - | ภาพที่ 2-20 พื้นที่สระว่ายน้ำ |

พื้นทางเดินและบริเวณสระว่ายน้ำ
