รายงานผลการปฏิบัติตามมาตรการป้องกันและแก้ไขผลกระทบสิ่งแวดล้อม  
และมาตรการติดตามตรวจสอบผลกระทบสิ่งแวดล้อม

โครงการอาคารโรงแรม ค.ส.ล. สูง 23 ชั้น และชั้นใต้ดิน 1 ชั้น  
ประจำเดือนกรกฎาคม ถึง ธันวาคม พ.ศ. 2566

บริษัท ซีพีเอ็น เอสเตท จำกัด  
ตั้งอยู่ที่ถนนทางหลวงแผ่นดินหมายเลข 2 (ถนนมิตรภาพ)  
ตำบลในเมือง อำเภอเมือง จังหวัดนครราชสีมา

มกราคม 2567

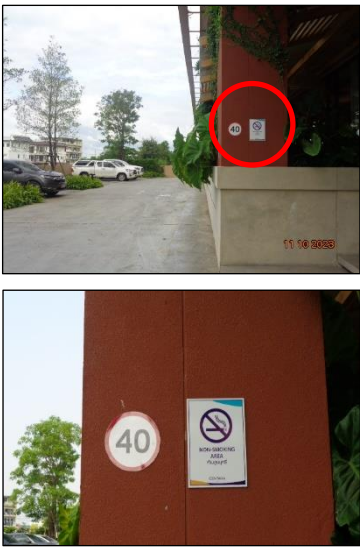
<p>รูปที่ 2.3 บ้ายจำกัดความเร็วรถ ไม่เกิน 40 กม./ชม.</p>

ผลกระทบสิ่งแวดล้อม	มาตรการป้องกัน และแก้ไขผลกระทบสิ่งแวดล้อม	รายละเอียดการปฏิบัติจริง	ปัญหาและ แนวทางแก้ไข	อ้างอิง
<p>1. ทรัพยากรสิ่งแวดล้อม ทางกายภาพ (ต่อ)</p> <p>1.2 คุณภาพทางอากาศ</p> <p>1) ฝุ่นละออง</p>	<p>- ควบคุมความเร็วของรถภายในโครงการ เช่น บ้ายจำกัดความเร็ว คันชะลอความเร็ว เพื่อไม่ให้เกิดการฟุ้งกระจายของฝุ่น บนผิวถนน</p>	<p>- โครงการมีการควบคุมความเร็วของรถ ภายในโครงการ โดยจัดให้มีป้ายจำกัด ความเร็วของรถไม่เกิน 40 กม./ชม. (รูปที่ 2.3) เพื่อไม่ให้เกิดการฟุ้งกระจายของฝุ่น บนผิวถนน สำหรับคันชะลอความเร็ว โครงการอยู่ระหว่างจัดทำคาดว่าจะแล้ว เสร็จภายในปี 2567</p>	<p>- ไม่พบปัญหา</p>

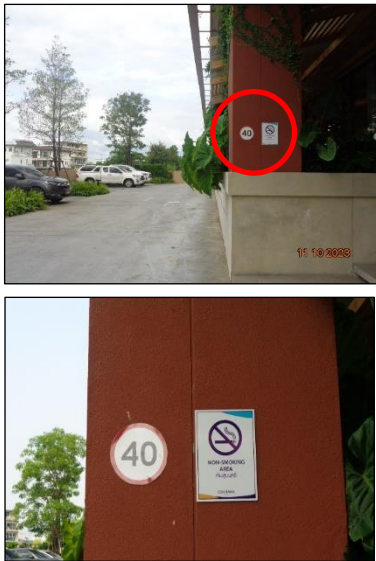
<p>รูปที่ 2.3 ป้ายจำกัดความเร็วรถ ไม่เกิน 40 กม./ชม.</p>

ผลกระทบสิ่งแวดล้อม	มาตรการป้องกัน และแก้ไขผลกระทบสิ่งแวดล้อม	รายละเอียดการปฏิบัติจริง	ปัญหาและ แนวทางแก้ไข	อ้างอิง
<p>1. ทรัพยากรสิ่งแวดล้อม ทางกายภาพ (ต่อ)</p> <p>1.2 คุณภาพทางอากาศ (ต่อ)</p> <p>2) มลพิษทางอากาศ</p>	<p>- ควบคุมความเร็วของรถภายในโครงการ เช่น ป้ายจำกัดความเร็ว สันนุนลดความเร็ว เพื่อไม่ให้เกิดการฟุ้งกระจายของฝุ่นบนผิว ถนน</p>	<p>- โครงการมีการควบคุมความเร็วของรถ ภายในโครงการ โดยจัดให้มีป้ายจำกัด ความเร็วของรถไม่เกิน 40 กม./ชม. (รูปที่ 2.3) เพื่อไม่ให้เกิดการฟุ้งกระจายของฝุ่น บนผิวถนน สำหรับสันนุนชะลอความเร็ว โครงการอยู่ระหว่างจัดทำคาดว่าจะแล้ว เสร็จภายในปี 2567</p>	<p>- ไม่พบปัญหา</p>

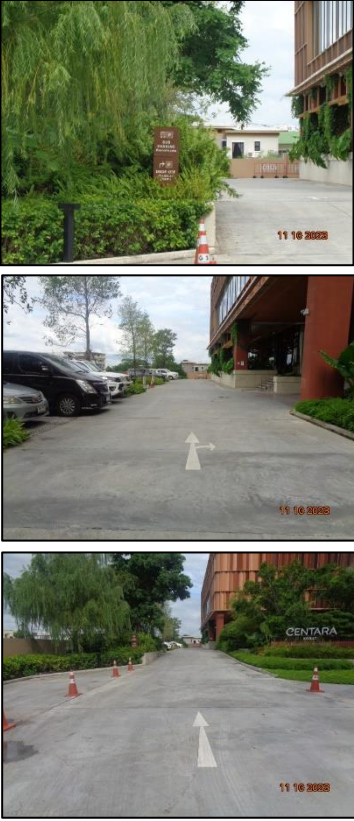
<p>รูปที่ 2.7 ป้ายและสัญลักษณ์จราจรภายในพื้นที่โครงการ</p>

ผลกระทบสิ่งแวดล้อม	มาตรการป้องกัน และแก้ไขผลกระทบสิ่งแวดล้อม	รายละเอียดการปฏิบัติจริง	ปัญหาและ แนวทางแก้ไข	อ้างอิง
<p>1. ทรัพยากรสิ่งแวดล้อม ทางกายภาพ (ต่อ)</p> <p>1.2 คุณภาพทางอากาศ (ต่อ)</p> <p>2) มลพิษทางอากาศ</p>	<p>- จัดทำป้ายและสัญลักษณ์จราจรบนพื้นทางให้ชัดเจนและไม่ก่อให้เกิดความสับสนของผู้ขับขี่ทำให้การเคลื่อนตัวของรถในโครงการทำได้ดีและปลอดภัย</p>	<p>- โครงการได้จัดทำป้ายและสัญลักษณ์จราจรบนพื้นทางที่มีความชัดเจน และไม่ก่อให้เกิดความสับสนของผู้ขับขี่ทำให้การเคลื่อนตัวของรถในโครงการทำได้ดีและปลอดภัย (รูปที่ 2.7)</p>	<p>- ไม่พบปัญหา</p>

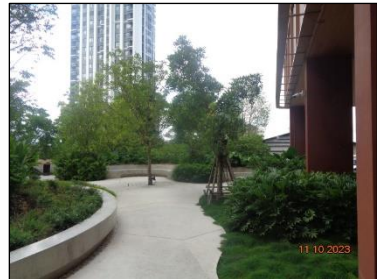
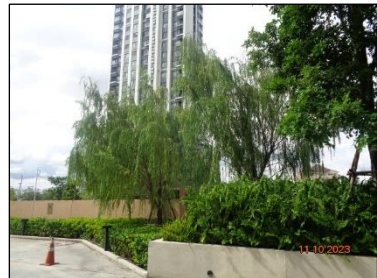
<p>รูปที่ 2.2 พื้นที่สีเขียวภายในโครงการ</p>

ผลกระทบสิ่งแวดล้อม	มาตรการป้องกัน และแก้ไขผลกระทบสิ่งแวดล้อม	รายละเอียดการปฏิบัติจริง	ปัญหาและ แนวทางแก้ไข	อ้างอิง
<p>1. ทรัพยากรสิ่งแวดล้อมทาง กายภาพ (ต่อ)</p> <p>1.2 คุณภาพทางอากาศ (ต่อ)</p> <p>2) มลพิษทางอากาศ</p>	<p>- จัดให้มีพื้นที่สีเขียวภายในโครงการ ขนาดพื้นที่ รวม 860.91 ตารางเมตร เพื่อให้ต้นไม้ช่วยดูดซับ มลพิษจากที่จอดรถของโครงการ โดยพันธุ์ไม้ ที่โครงการเลือกปลูกมีอัตราการสังเคราะห์แสง 44 mol หรือคิดเป็น 1,936 กรัม/วัน ซึ่งเพียงพอ ต่อปริมาณก๊าซคาร์บอนมอนอกไซด์ที่เกิดขึ้น จากรถ 133 กรัม/ชั่วโมง</p>	<p>- โครงการจัดให้มีพื้นที่สีเขียวภายในโครงการ ขนาดพื้นที่รวม 863.5 ตารางเมตร (มาตรการกำหนด 360.91 ตารางเมตร) เพื่อให้ต้นไม้ช่วยดูดซับมลพิษจากที่จอดรถ ของโครงการ โดยพันธุ์ไม้ที่โครงการ เลือกปลูกมีอัตราการสังเคราะห์แสง 44 mol หรือคิดเป็น 1,936 กรัม/วัน ซึ่งเพียงพอต่อ ปริมาณก๊าซคาร์บอนมอนอกไซด์ที่เกิดขึ้น จากรถ 133 กรัม/ชั่วโมง (รูปที่ 2.2)</p>	<p>- ไม่พบปัญหา</p>

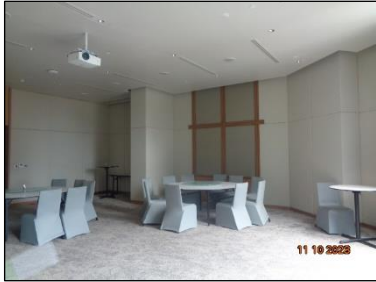
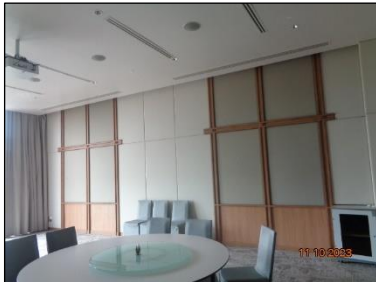
<p>รูปที่ 2.11 การบุผนังกันเสียงภายในห้องจัดเลี้ยง</p>

ผลกระทบสิ่งแวดล้อม	มาตรการป้องกันและแก้ไขผลกระทบสิ่งแวดล้อม	รายละเอียดการปฏิบัติจริง	ปัญหาและแนวทางแก้ไข	อ้างอิง
<b>1. ทรัพยากรสิ่งแวดล้อมทางกายภาพ (ต่อ)</b> <b>1.3 เสียง (ต่อ)</b>	- โครงการจัดให้มีห้องจัดเลี้ยงไว้ชั้นที่ 4 และชั้นที่ 5 ของอาคารโครงการ โดยภายในห้องมีการบุผนังกันเสียง เพื่อลดเสียงจากห้องจัดเลี้ยงเมื่อมีการใช้งาน	- โครงการจัดให้มีห้องจัดเลี้ยงไว้ชั้นที่ 2 ของอาคารโครงการ โดยภายในห้องมีการบุผนังกันเสียง เพื่อลดเสียงจากห้องจัดเลี้ยงเมื่อมีการใช้งาน (รูปที่ 2.11)	- โครงการไม่มีห้องจัดเลี้ยงชั้นที่ 4 และชั้นที่ 5

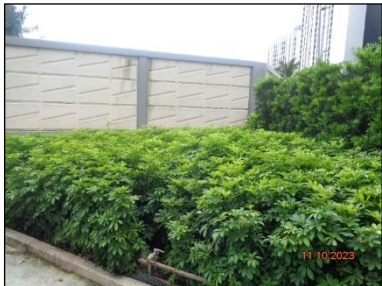
<p>รูปที่ 2.15 บ่อดิน และการปลูกต้นไม้ด้านบนบ่อดิน</p>

ผลกระทบสิ่งแวดล้อม	มาตรการป้องกันและแก้ไขผลกระทบสิ่งแวดล้อม	รายละเอียดการปฏิบัติจริง	ปัญหาและแนวทางแก้ไข	อ้างอิง
<b>1. ทรัพยากรสิ่งแวดล้อมทางกายภาพ (ต่อ)</b> <b>1.4 คุณภาพน้ำ</b>	<ul style="list-style-type: none"> <li>โครงการจัดเตรียมบ่อดินขนาดพื้นที่ 8 ตารางเมตร ซึ่งที่กั้นบ่อจะใช้ปุ๋ยทรายรองไว้เพื่อป้องกันน้ำท่วม และต่อท่อก๊าซมีเทนให้ระเหยผ่านดินร่วนและปุ๋ยภายในบ่อดินดังกล่าว โดยจะปิดปากท่อก๊าซมีเทนด้วยผ้าไนลอนเพื่อป้องกันไม่ให้ภายในบ่อเกิดการอุดตัน จากนั้นจะกลบท่อด้วยดินร่วนและปุ๋ยที่จัดเตรียมไว้ และปลูกต้นไม้ไว้บริเวณด้านบนของบ่อดินเพื่อให้มีความชุ่มชื้นอยู่ตลอดเวลา</li> </ul>	<ul style="list-style-type: none"> <li>โครงการมีการจัดเตรียมบ่อดินขนาดพื้นที่ 14 ตารางเมตร ซึ่งที่กั้นบ่อจะใช้ปุ๋ยทรายรองไว้เพื่อป้องกันน้ำท่วม และต่อท่อก๊าซมีเทนให้ระเหยผ่านดินร่วนและปุ๋ยภายในบ่อดินดังกล่าว โดยจะปิดปากท่อก๊าซมีเทนด้วยผ้าไนลอนเพื่อป้องกันไม่ให้ภายในบ่อเกิดการอุดตัน จากนั้นจะกลบท่อด้วยดินร่วนและปุ๋ยที่จัดเตรียมไว้ และปลูกต้นไม้ไว้บริเวณด้านบนของบ่อดินเพื่อให้มีความชุ่มชื้นอยู่ตลอดเวลา (รูปที่ 2.15)</li> </ul>	<ul style="list-style-type: none"> <li>ไม่พบปัญหา</li> </ul>

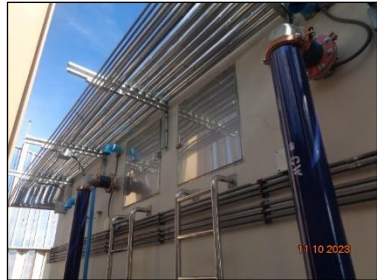
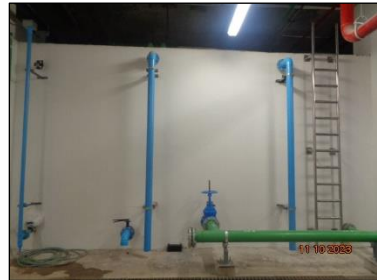
<p>ชั้นใต้ดิน</p> <p>รูปที่ 2.17 ถังเก็บน้ำสำรองชั้นใต้ดิน และชั้นดาดฟ้า</p>

ผลกระทบสิ่งแวดล้อม	มาตรการป้องกันและแก้ไขผลกระทบสิ่งแวดล้อม	รายละเอียดการปฏิบัติจริง	ปัญหาและแนวทางแก้ไข	อ้างอิง
<b>3. คุณค่าการใช้ประโยชน์ของมนุษย์</b> <b>3.1 การใช้น้ำ</b>	- จัดให้มีน้ำสำรองเก็บไว้ในถังเก็บน้ำใต้ดิน และถังเก็บน้ำชั้นดาดฟ้า โดยสำรองน้ำใช้ได้นานประมาณ 3.2 วัน	- โครงการจัดให้มีน้ำสำรองเก็บไว้ในถังเก็บน้ำใต้ดิน และถังเก็บน้ำชั้นดาดฟ้า โดยสำรองน้ำใช้ได้นานประมาณ 3.2 วัน (รูปที่ 2.17)	- ไม่พบปัญหา

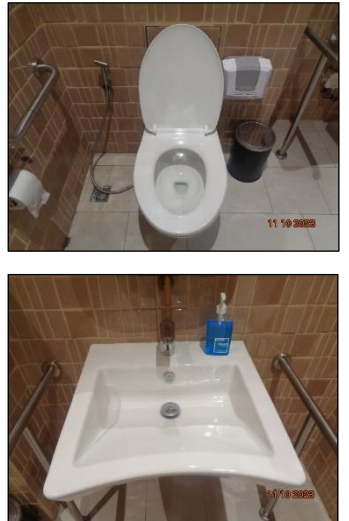
<p>รูปที่ 2.18 สุขภัณฑ์ประหยัดน้ำ</p>

ผลกระทบสิ่งแวดล้อม	มาตรการป้องกันและแก้ไขผลกระทบสิ่งแวดล้อม	รายละเอียดการปฏิบัติจริง	ปัญหาและแนวทางแก้ไข	อ้างอิง
<p>3. คุณค่าการใช้ประโยชน์ของมนุษย์</p> <p>3.1 การใช้น้ำ (ต่อ)</p>	<p>- ออกแบบโดยเลือกใช้สุขภัณฑ์ที่ประหยัดน้ำหรืออุปกรณ์ที่มีประสิทธิภาพสูงทั้งก๊อกประหยัดน้ำ ชักโครก และหัวฉีดประหยัดน้ำ</p>	<p>- โครงการเลือกใช้สุขภัณฑ์ที่ประหยัดน้ำ หรืออุปกรณ์ที่มีประสิทธิภาพสูงทั้งก๊อกประหยัดน้ำ ชักโครก และหัวฉีดประหยัดน้ำ (รูปที่ 2.18)</p>	<p>- ไม่พบปัญหา</p>

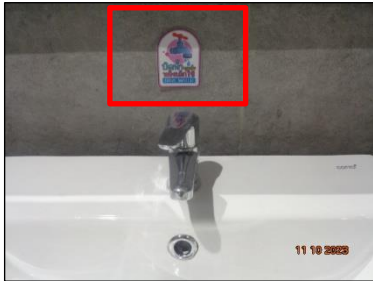
ผลกระทบสิ่งแวดล้อม	มาตรการป้องกันและแก้ไขผลกระทบสิ่งแวดล้อม	รายละเอียดการปฏิบัติจริง	ปัญหาและแนวทางแก้ไข	อ้างอิง
3. คุณค่าการใช้ประโยชน์ ของมนุษย์ 3.1 การใช้น้ำ (ต่อ)	- ติดป้ายรณรงค์การประหยัดน้ำภายในพื้นที่โครงการ	- โครงการมีการติดป้ายรณรงค์การประหยัดน้ำภายในพื้นที่โครงการ (รูปที่ 2.19)	- ไม่พบปัญหา

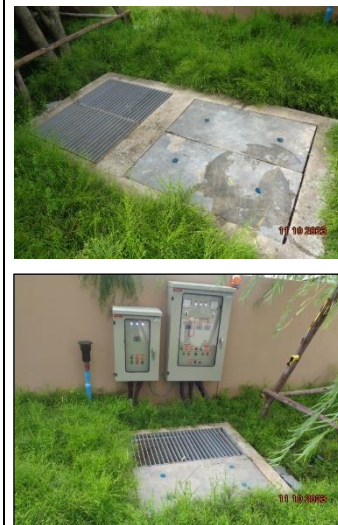
<p>รูปที่ 2.13 บ่อหน่วงน้ำ และเครื่องสูบน้ำ จำนวน 2 เครื่อง</p>

ผลกระทบสิ่งแวดล้อม	มาตรการป้องกันและแก้ไขผลกระทบสิ่งแวดล้อม	รายละเอียดการปฏิบัติจริง	ปัญหาและแนวทางแก้ไข	อ้างอิง
<p>3. คุณค่าการใช้ประโยชน์ของมนุษย์</p> <p>3.3 การบำบัดน้ำเสีย (ต่อ)</p>	<p>- โครงการมีปริมาณน้ำทิ้ง 260 ลูกบาศก์เมตร/วัน โดยโครงการจัดให้มีการปรับปรุงคุณภาพน้ำ เพื่อนำน้ำทิ้งที่ผ่านการบำบัดแล้วกลับมาใช้ใหม่เป็นการลดปริมาณน้ำที่ระบายออกจากโครงการ ดังนี้</p> <ul style="list-style-type: none"> <li>• นำกลับมาใช้สำหรับการรดน้ำต้นไม้ภายในโครงการ</li> <li>• นำกลับมาใช้ในระบบปรับอากาศ</li> <li>• นำกลับมาใช้ในการล้างถนนภายในโครงการ</li> <li>• รวมปริมาณน้ำทิ้งที่นำกลับมาใช้ประโยชน์ 126 ลูกบาศก์เมตร/วัน คงเหลือปริมาณน้ำทิ้งที่จำเป็นต้องระบายออกสู่คลองส่งน้ำสายใหญ่ฝั่งซ้าย ประดูระบายน้ำคนชุมประมาณ 134 ลูกบาศก์เมตร/วัน</li> </ul>	<p>- ปัจจุบันโครงการยังไม่มีเมื่อนำน้ำทิ้งที่ผ่านการบำบัดแล้วนำกลับมาใช้ใหม่ ทั้งนี้ น้ำทิ้งที่ผ่านการบำบัดถูกเก็บไว้ในบ่อหน่วงน้ำของโครงการ (รูปที่ 2.13)</p>	<p>- ไม่พบปัญหา</p>

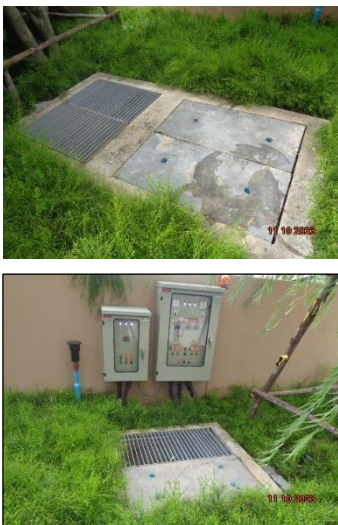
<p>รูปที่ 2.13 บ่อทรวน้ำ และเครื่องสูบน้ำ จำนวน 2 เครื่อง</p>

ผลกระทบสิ่งแวดล้อม	มาตรการป้องกันและแก้ไขผลกระทบสิ่งแวดล้อม	รายละเอียดการปฏิบัติจริง	ปัญหาและแนวทางแก้ไข	อ้างอิง
<b>3. คุณค่าการใช้ประโยชน์ของมนุษย์</b> <b>3.4 การระบายน้ำ</b>	- โครงการจะต้องจัดให้มีการทรวน้ำไว้ในพื้นที่โครงการที่สามารถรองรับน้ำหลากได้ไม่น้อยกว่า 97.5 ลูกบาศก์เมตร ทั้งนี้ โครงการจัดให้มีระบบทรวน้ำในทอระบายน้ำขนาด 0.8 เมตร ความยาวรวม 120 เมตร ความจุ 60 ลูกบาศก์เมตร คิดความจุร้อยละ 70 ของความจุทอระบายน้ำเท่ากับ 42 ลูกบาศก์เมตร และมีบ่อทรวน้ำความจุ 40 ลูกบาศก์เมตร รวมความจุ 100 ลูกบาศก์เมตร (เพียงพอต่อปริมาณน้ำหลากส่วนเกิน 97.5 ลูกบาศก์เมตร) โดยจะติดตั้งเครื่องสูบน้ำจำนวน 2 เครื่อง (ใช้งานจริง 1 เครื่อง สำรอง 1 เครื่อง) แต่ละเครื่องมีอัตราการสูบ 3.4 ลูกบาศก์เมตร/นาที่ (0.057 ลูกบาศก์เมตร/วินาที) ซึ่งไม่เกินอัตราการระบายน้ำก่อนพัฒนาโครงการ (0.057 ลูกบาศก์เมตร/วินาที)	- โครงการจัดให้มีการทรวน้ำไว้ในพื้นที่โครงการที่สามารถรองรับน้ำหลากได้ไม่น้อยกว่า 97.5 ลูกบาศก์เมตร ทั้งนี้ โครงการจัดให้มีระบบทรวน้ำในทอระบายน้ำขนาด 0.8 เมตร ความยาวรวม 120 เมตร ความจุ 60 ลูกบาศก์เมตร คิดความจุร้อยละ 70 ของความจุทอระบายน้ำเท่ากับ 42 ลูกบาศก์เมตร และมีบ่อทรวน้ำความจุ 40 ลูกบาศก์เมตร รวมความจุ 100 ลูกบาศก์เมตร (เพียงพอต่อปริมาณน้ำหลากส่วนเกิน 97.5 ลูกบาศก์เมตร) โดยติดตั้งเครื่องสูบน้ำจำนวน 2 เครื่อง (ใช้งานจริง 1 เครื่อง สำรอง 1 เครื่อง) แต่ละเครื่องมีอัตราการสูบ 3.4 ลูกบาศก์เมตร/นาที่ (0.057 ลูกบาศก์เมตร/วินาที) ซึ่งไม่เกินอัตราการระบายน้ำก่อนพัฒนาโครงการ (0.057 ลูกบาศก์เมตร/วินาที) (รูปที่ 2.13)	- ไม่พบปัญหา

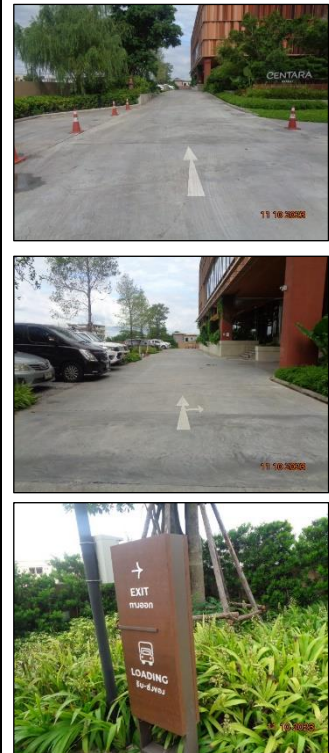
<p>รูปที่ 2.7 ป้ายและสัญลักษณ์จราจรภายในพื้นที่โครงการ</p>

ผลกระทบสิ่งแวดล้อม	มาตรการป้องกันและแก้ไขผลกระทบสิ่งแวดล้อม	รายละเอียดการปฏิบัติจริง	ปัญหาและแนวทางแก้ไข	อ้างอิง
<p>3. คุณค่าการใช้ประโยชน์ของมนุษย์</p> <p>3.10 การจราจร</p>	<p>- จัดให้มีป้ายสัญญาณจราจรให้ชัดเจนทั้งบนพื้นทาง (แสดงทิศทางการจราจร และการแบ่งช่องจราจร) และป้ายแนะนำการจัดการจราจรบริเวณโครงการ รวมทั้งให้มีการติดตั้งป้ายสัญญาณเตือนบริเวณจุดเสี่ยงอุบัติเหตุ เช่น บริเวณทางแยกหรือบริเวณหัวมุมต่าง ๆ เพื่อช่วยลดอุบัติเหตุในการเดินทางและไม่ก่อให้เกิด ความสับสนของผู้ขับขี่ ทำให้การเคลื่อนตัวของรถในโครงการและบริเวณทางเข้า-ออกโครงการสามารถทำได้เป็นอย่างดีและปลอดภัย</p>	<p>- โครงการจัดให้มีป้ายสัญญาณจราจรชัดเจนบนพื้นทาง ตามที่มาตรการฯ กำหนด เพื่อช่วยลดอุบัติเหตุในการเดินทางและไม่ก่อให้เกิดความสับสนของผู้ขับขี่ ทำให้การเคลื่อนตัวของรถในโครงการและบริเวณทางเข้า-ออกโครงการสามารถทำได้เป็นอย่างดีและปลอดภัย (รูปที่ 2.7)</p>	<p>- ไม่พบปัญหา</p>

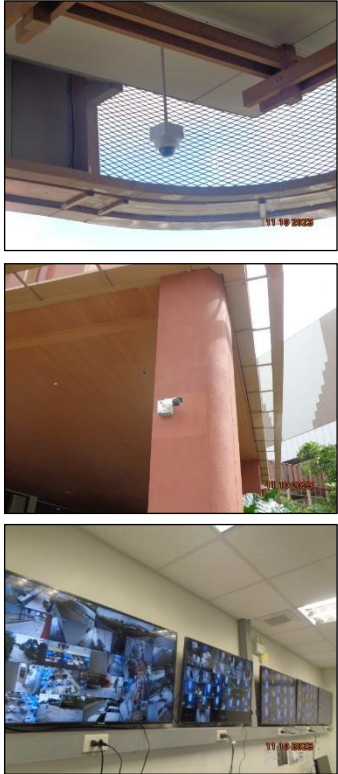
<p>รูปที่ 2.57 CCTV บริเวณภายในและภายนอกโครงการ และบริเวณที่จอดรถยนต์</p>

ผลกระทบสิ่งแวดล้อม	มาตรการป้องกันและแก้ไขผลกระทบสิ่งแวดล้อม	รายละเอียดการปฏิบัติจริง	ปัญหาและแนวทางแก้ไข	อ้างอิง
<b>3. คุณค่าการใช้ประโยชน์ของมนุษย์</b> <b>3.10 การจราจร</b>	- ติดตั้งกล้องโทรทัศน์วงจรปิด (CCTV) บริเวณภายในและภายนอกโครงการ พร้อมจัดตั้งศูนย์ควบคุมระบบจราจรภายในที่จอดรถยนต์ด้วยกล้องโทรทัศน์วงจรปิด (CCTV) เพื่อควบคุมแก้ไขปัญหาจราจรภายในและภายนอกโครงการ	- โครงการได้ติดตั้งกล้องโทรทัศน์วงจรปิด (CCTV) บริเวณภายในและภายนอกโครงการ พร้อมจัดตั้งศูนย์ควบคุมระบบจราจรภายในที่จอดรถยนต์ด้วยกล้องโทรทัศน์วงจรปิด (CCTV) เพื่อควบคุมแก้ไขปัญหาจราจรภายในและภายนอกโครงการ (รูปที่ 2.57)	- ไม่พบปัญหา

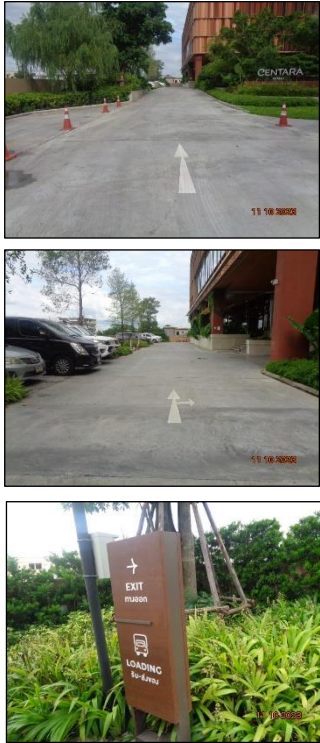
<p>รูปที่ 2.7 ป้ายและสัญญาณจราจรภายในพื้นที่โครงการ</p>

ผลกระทบสิ่งแวดล้อม	มาตรการป้องกันและแก้ไขผลกระทบสิ่งแวดล้อม	รายละเอียดการปฏิบัติจริง	ปัญหาและแนวทางแก้ไข	อ้างอิง
<p>4. คุณค่าคุณภาพชีวิต</p> <p>4.3 สุขภาพ</p> <p>1) ด้านสุขภาพกาย</p> <p>- โรคระบบทางเดินหายใจ</p>	<p>- จัดทำเครื่องหมายจราจรบนพื้นทางแบ่งช่องจราจร การเดินรถให้ชัดเจนรวมทั้งป้ายต่างๆ เพื่อให้การเคลื่อนตัวของรถในโครงการ และบริเวณทางเข้าออกโครงการสามารถทำได้อย่างดี รวดเร็ว ถูกต้อง และปลอดภัย</p>	<p>- โครงการจัดให้มีป้ายสัญญาณจราจรชัดเจนบนพื้นทาง ตามที่มาตรการฯ กำหนด เพื่อช่วยลดอุบัติเหตุในการเดินรถและไม่ก่อให้เกิดความสับสนของผู้ขับขี่ทำให้การเคลื่อนตัวของรถในโครงการและบริเวณทางเข้า-ออกโครงการสามารถทำได้อย่างดีและปลอดภัย (รูปที่ 2.7)</p>	<p>- ไม่พบปัญหา</p>

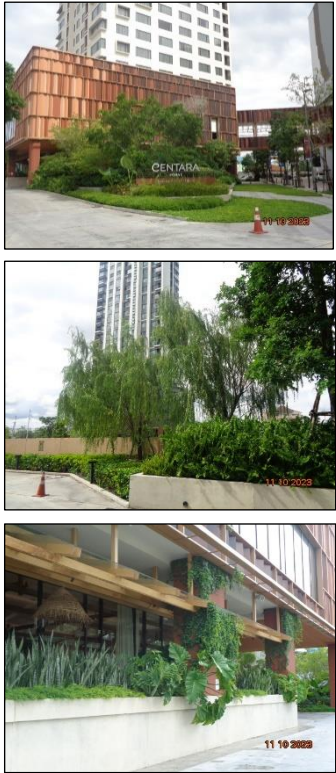
<p>รูปที่ 2.2 พื้นที่สีเขียวภายในโครงการ</p>

ผลกระทบสิ่งแวดล้อม	มาตรการป้องกันและแก้ไขผลกระทบสิ่งแวดล้อม	รายละเอียดการปฏิบัติจริง	ปัญหาและแนวทางแก้ไข	อ้างอิง
<p>4. คุณค่าคุณภาพชีวิต</p> <p>4.3 สุขภาพ</p> <p>1) ด้านสุขภาพกาย</p> <p>- โรคระบบทางเดินหายใจ</p>	<p>- จัดให้มีพื้นที่สีเขียวภายในโครงการ เพื่อช่วยในการลดการฟุ้งกระจายของฝุ่นละออง และช่วยดูดซับมลพิษที่เกิดจากยานพาหนะที่เข้า-ออกโครงการ</p>	<p>- โครงการจัดให้มีพื้นที่สีเขียวภายในโครงการ เพื่อช่วยในการลดการฟุ้งกระจายของฝุ่นละออง และช่วยดูดซับมลพิษที่เกิดจากยานพาหนะที่เข้า-ออกโครงการ (รูปที่ 2.2)</p>	<p>- ไม่พบปัญหา</p>

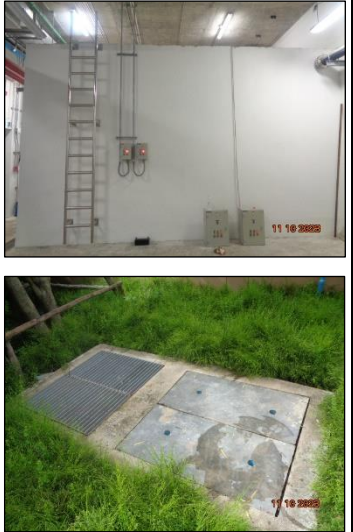
<p>รูปที่ 2.12 ระบบบำบัดน้ำเสีย</p>

ผลกระทบสิ่งแวดล้อม	มาตรการป้องกันและแก้ไขผลกระทบสิ่งแวดล้อม	รายละเอียดการปฏิบัติจริง	ปัญหาและแนวทางแก้ไข	อ้างอิง
<p>4. คุณค่าคุณภาพชีวิต</p> <p>4.3 สุขภาพ (ต่อ)</p> <p>1) ด้านสุขภาพกาย (ต่อ)</p> <p>- โรคผิวหนัง</p>	<p>- จัดให้มีระบบบำบัดน้ำเสียชนิดเติมอากาศแบบตะกอนเร่ง (Activated Sludge) จำนวน 1 ชุด ออกแบบรองรับน้ำเสียได้ปริมาณ 300 ลูกบาศก์เมตร/วัน เพื่อบำบัดน้ำเสียให้ได้คุณภาพตามมาตรฐาน น้ำทิ้งจากอาคารประเภท ก โดยมีค่า BOD ในน้ำทิ้ง ไม่เกิน 20 มิลลิกรัม/ลิตร ก่อนระบายผ่านถนนส่วนบุคคล และไหลลงสู่คลองส่งน้ำสายใหญ่ฝั่งซ้ายประตูละบายน้ำคนชุมต่อไป</p>	<p>- โครงการจัดให้มีระบบบำบัดน้ำเสียชนิดเติมอากาศจำนวน 1 ชุด ออกแบบรองรับน้ำเสียได้ปริมาณ 300 ลูกบาศก์เมตร/วัน ปัจจุบันมีปริมาณน้ำเสียน้อยมาก ระบบบำบัดยังสามารถรองรับปริมาณ น้ำเสียที่เกิดขึ้นได้ โดยในช่วงเดือน ก.ค.-ธ.ค. 66 ระบบบำบัดน้ำเสียมีประสิทธิภาพอยู่ในช่วง ร้อยละ 63.2-97.7 ค่า BOD<sub>5</sub> ในน้ำทิ้งหลังผ่านการบำบัดมีค่าเท่ากับ 4.1-13.2 มิลลิกรัม/ลิตร ซึ่งระบบบำบัดสามารถบำบัดน้ำเสียให้ได้คุณภาพตามมาตรฐาน น้ำทิ้งก่อนระบายผ่านถนนส่วนบุคคล (ที่โครงการได้รับภาระจ่ายอม) และไหลลงสู่คลองส่งน้ำสายใหญ่ฝั่งซ้าย ประตูละบายน้ำคนชุมต่อไป (รูปที่ 2.12)</p>	<p>- ไม่พบปัญหา</p>

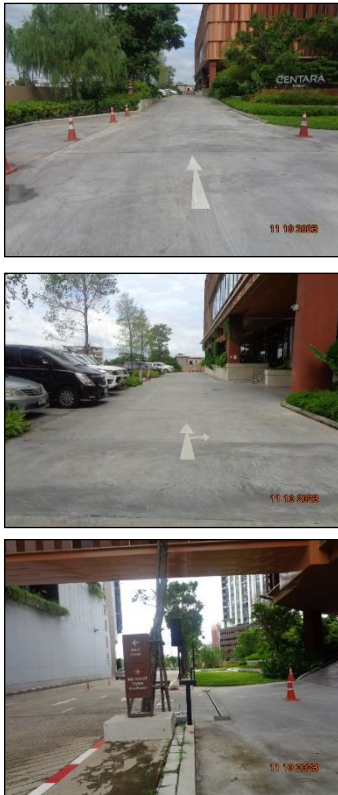
<p>รูปที่ 2.7 ป้ายและสัญญาณจราจรภายในพื้นที่โครงการ</p>

ผลกระทบสิ่งแวดล้อม	มาตรการป้องกันและแก้ไขผลกระทบสิ่งแวดล้อม	รายละเอียดการปฏิบัติจริง	ปัญหาและแนวทางแก้ไข	อ้างอิง
<p>4. คุณค่าคุณภาพชีวิต</p> <p>4.3 สุขภาพ (ต่อ)</p> <p>1) ด้านสุขภาพกาย (ต่อ)</p> <p>- อุบัติเหตุ (ต่อ)</p>	<p>- จัดทำเครื่องหมายจราจรบนพื้นทางแบ่งช่องจราจร การเดินรถรวมทั้งป้ายต่างๆ ภายในโครงการ ให้ชัดเจนเพื่อไม่ให้ผู้ขับขี่เกิดความสับสนทำให้สามารถเดินรถได้อย่างปลอดภัย</p>	<p>- โครงการจัดให้มีป้ายสัญญาณจราจรชัดเจนบนพื้นทาง ตามที่มาตรการฯ กำหนด เพื่อช่วยลดอุบัติเหตุในการเดินรถและไม่ก่อให้เกิดความสับสนของผู้ขับขี่ทำให้การเคลื่อนตัวของรถในโครงการและบริเวณทางเข้า-ออกโครงการสามารถทำได้ดีและปลอดภัย (รูปที่ 2.7)</p>	<p>- ไม่พบปัญหา</p>

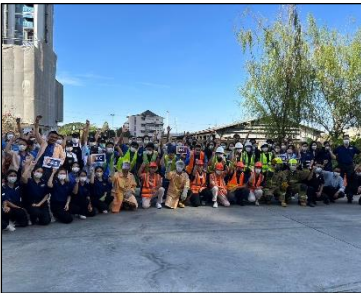
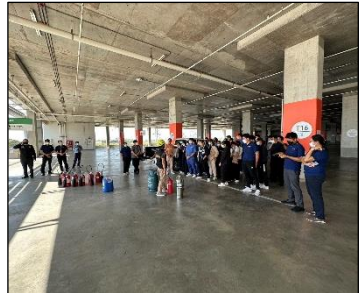
<p>รูปที่ 2.52 ซ้อมแผนอพยพหนีไฟ ประจำปี 2566</p>

ผลกระทบสิ่งแวดล้อม	มาตรการป้องกันและแก้ไขผลกระทบสิ่งแวดล้อม	รายละเอียดการปฏิบัติจริง	ปัญหาและแนวทางแก้ไข	อ้างอิง
<p>4. คุณค่าคุณภาพชีวิต</p> <p>4.4 สุขภาพ (ต่อ)</p> <p>1) ด้านสุขภาพกาย (ต่อ)</p> <p>- อุบัติเหตุ</p>	<p>- จัดอบรมและซ้อมการอพยพคนกรณีเพลิงไหม้ โดยติดต่อประสานกับสถานีดับเพลิงเทศบาลนคร นครราชสีมา ให้มาจัดอบรมและซักซ้อมแผน อพยพหนีไฟให้กับโครงการปีละ 1 ครั้ง</p>	<p>- โครงการมีแผนการซักซ้อมการอพยพหนีไฟ เป็นประจำอย่างน้อย ปีละ 1 ครั้ง โดยติดต่อ ประสานกับเจ้าหน้าที่ของสถานีดับเพลิง เทศบาลนครนครราชสีมา ให้มาจัดอบรมและ ซักซ้อมแผนอพยพหนีไฟให้กับโครงการ ประจำปี 2566 โครงการได้จัดให้มีการ ฝึกอบรมดับเพลิงขั้นพื้นฐาน และซักซ้อม การอพยพหนีไฟร่วมกับห้างสรรพสินค้า เซ็นทรัล พลาซ่า โคราช เมื่อวันที่ 20 มกราคม 2566 (รูปที่ 2.52) (ภาคผนวกที่ 9)</p>	<p>- ไม่พบปัญหา</p>

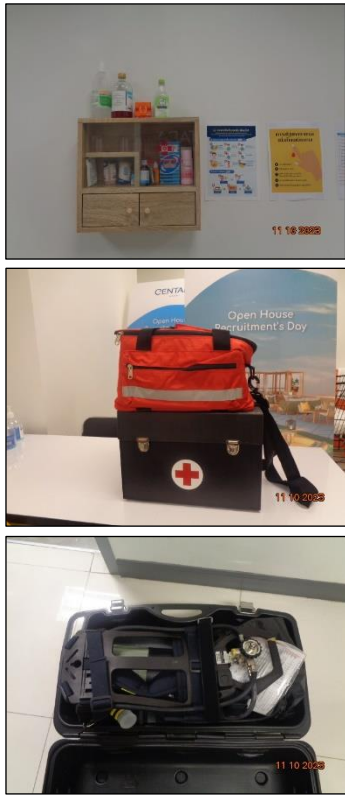
<p>รูปที่ 2.67 อุปกรณ์ปฐมพยาบาลเบื้องต้น</p>

ผลกระทบสิ่งแวดล้อม	มาตรการป้องกันและแก้ไขผลกระทบสิ่งแวดล้อม	รายละเอียดการปฏิบัติจริง	ปัญหาและแนวทางแก้ไข	อ้างอิง
<p>4. คุณค่าคุณภาพชีวิต</p> <p>4.4 สุขภาพ (ต่อ)</p> <p>1) ด้านสุขภาพกาย (ต่อ)</p> <p>- อุบัติเหตุ</p>	<p>- จัดเตรียมหน่วยพยาบาลและรถพยาบาลไว้เพื่อช่วยเหลือเบื้องต้นแก่ผู้ประสบภัย และนำผู้ที่ได้รับบาดเจ็บส่งโรงพยาบาลต่อไป</p>	<p>- โครงการได้จัดเตรียมอุปกรณ์ปฐมพยาบาลเบื้องต้นไว้ เพื่อช่วยเหลือเบื้องต้นก่อนนำส่งผู้ที่ได้รับบาดเจ็บส่งโรงพยาบาล อย่างไรก็ตามหากเกิดกรณีฉุกเฉิน โครงการได้ประสานงานกับโรงพยาบาล ป.แพทย์ 1 ซึ่งอยู่ใกล้เคียงโครงการไว้เรียบร้อยแล้ว (รูปที่ 2.67)</p>	<p>- ไม่พบปัญหา</p>
