รายงานฉบับนี้ จัดทำขึ้นเพื่อรายงานผลการปฏิบัติตามมาตรการป้องกันและแก้ไขผลกระทบสิ่งแวดล้อม และมาตรการติดตามตรวจสอบคุณภาพสิ่งแวดล้อม ระยะดำเนินโครงการ ไอดีโอ โมบี สุขุมวิท-อีสท์เกต โดย บริษัท อนันดา ดีเวลลอปเม้นท์ จำกัด (มหาชน) ประจำเดือน มกราคม - มิถุนายน 2567 เพื่อให้เป็นไปตามเงื่อนไขที่กำหนดไว้ในหนังสือเห็นชอบผลการพิจารณารายงานการวิเคราะห์ทางสิ่งแวดล้อมโครงการ ไอดีโอ โมบี สุขุมวิท-อีสท์เกต บริษัท อนันดา ดีเวลลอปเม้นท์ จำกัด (มหาชน) ซึ่งได้มอบหมายให้บริษัท เอแอลเอส แลบบอราทอรี กรุ๊ป (ประเทศไทย) จำกัด ซึ่งเป็นบริษัทรับจ้างตรวจวัดคุณภาพสิ่งแวดล้อมซึ่งมีห้องปฏิบัติการวิเคราะห์เอกชนที่ได้รับอนุญาตจากกรมโรงงานอุตสาหกรรม เป็นผู้ตรวจวัดคุณภาพสิ่งแวดล้อม เพื่อนำเสนอหน่วยงานที่เกี่ยวข้อง

# รายงานผลการดำเนินงานตามมาตรการลดผลกระทบสิ่งแวดล้อมและผลการติดตามตรวจสอบคุณภาพสิ่งแวดล้อม

## โครงการ ไอทีโอ โมบี สุขุมวิท-อีสท์เกต

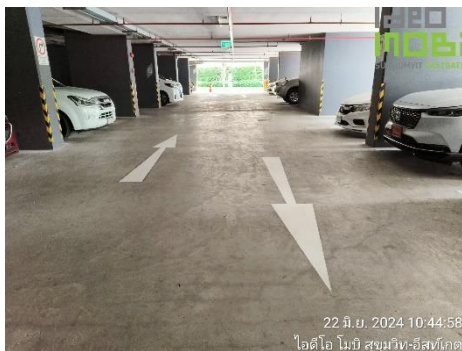
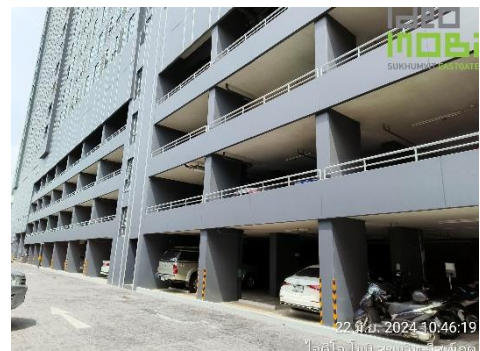
ภาพที่ 8 พื้นที่จอดรถภายในโครงการ

3. ออกแบบให้ชั้นจอดรถของอาคารมีช่องเปิดเพียงพอให้อากาศถ่ายเทได้อย่างสะดวกตลอดเวลาเพื่อป้องกันการสะสมของมลพิษ	โครงการจัดให้มีชั้นจอดรถของอาคารมีช่องเปิดเพียงพอให้อากาศถ่ายเทได้อย่างสะดวกตลอดเวลาเพื่อป้องกันการสะสมของมลพิษ	-	- ดังภาพที่ 8

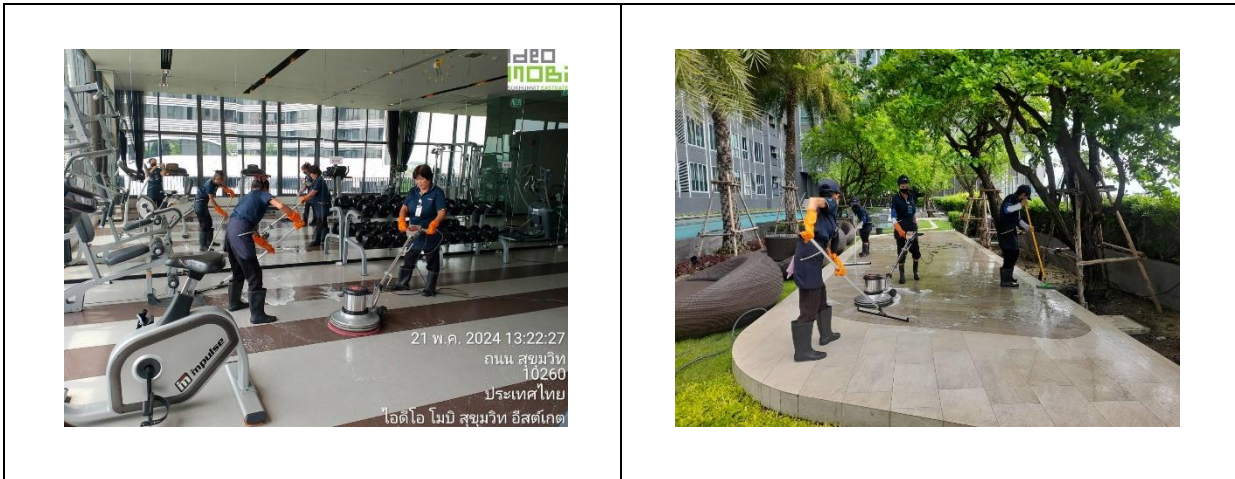
ภาพที่ 11 เจ้าหน้าที่รักษาความสะอาด

8. หมั่นดูแลรักษาความสะอาดพื้นถนนภายใน โครงการสม่ำเสมอ เพื่อลดปริมาณฝุ่นละออง	โครงการจัดให้มีเจ้าหน้าที่ดูแลรักษาความสะอาด พื้นถนนภายในโครงการสม่ำเสมอ เพื่อลดปริมาณ ฝุ่นละออง	-	- ดังภาพที่ 11

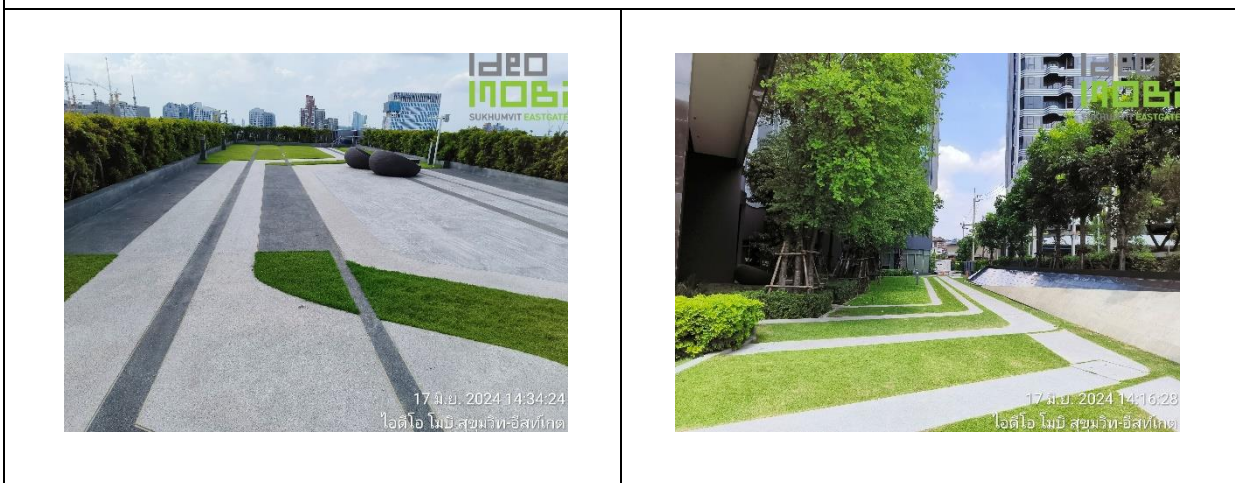
ภาพที่ 12 พื้นที่สีเขียวของโครงการ

9. จัดให้มีพื้นที่สีเขียวอยู่ที่ชั้นที่ 1 ขนาดพื้นที่ 1,447.20 ตร.ม. บริเวณชั้นที่ 5 ขนาดพื้นที่ 663.59 ตร.ม.	โครงการจัดให้มีพื้นที่สีเขียวโดยรอบพื้นที่ โครงการ	-	- ดังภาพที่ 12

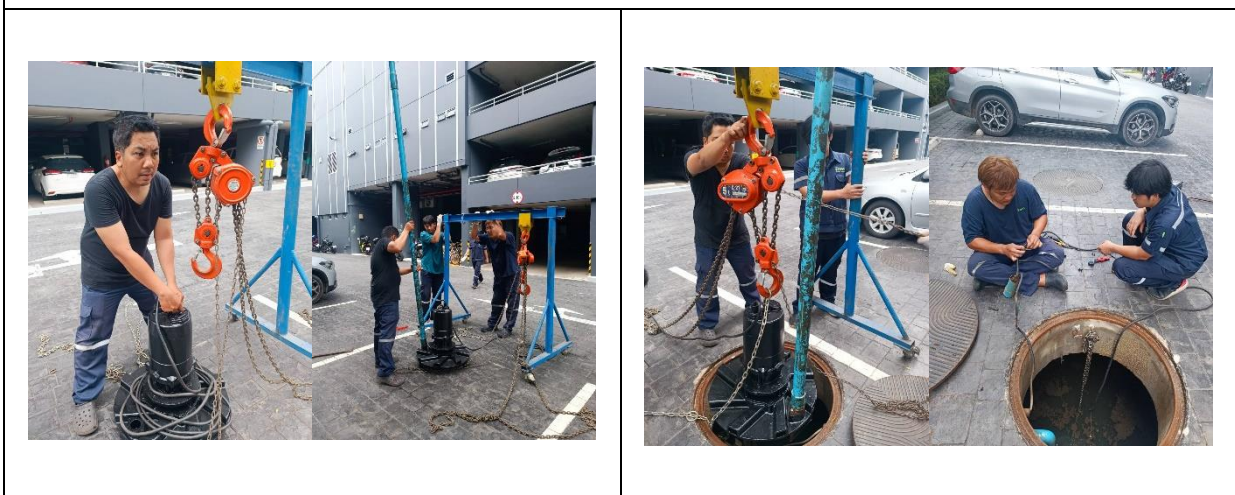
ภาพที่ 13 ระบบบำบัดน้ำเสีย

1.5 คุณภาพน้ำ	<p>1. จัดให้มีการบำบัดน้ำเสียแบบเติมอากาศเลี้ยงตะกอน เวียนกลับ (Aeration Activated Sludge Process : A/S) จำนวน 1 ชุด รองรับน้ำเสียได้ 450 ลบ.ม./วัน มีประสิทธิภาพการบำบัดร้อยละ 93.34 (BOD เขาระบบ 300 มก./ลิตร และค่า BOD ที่ออกจากระบบ 20 มก./ลิตร) ซึ่งมีคุณภาพตามมาตรฐานน้ำทิ้งจากอาคารประเภท ก ที่กำหนดให้ค่า BOD ในน้ำทิ้งไม่เกิน 20 มก./ล.</p> <p>2. จัดให้มีเจ้าหน้าที่ที่มีความรู้ความชำนาญในการดูแลรักษา และควบคุมระบบบำบัดน้ำเสียให้ทำงานได้อย่างมีประสิทธิภาพ</p> <p>3. ประสานงานให้รถสูบล้างถังของสำนักงานเขตบางนา เข้ามาสูดกากตะกอนจากบ่อเกรอะไปกำจัดทุกปี และสูบล้างตะกอนจากบ่อพักตะกอนไปกำจัดทุก 1.5 เดือน หรือตามความเหมาะสม เพื่อเป็นการรักษาประสิทธิภาพการทำงานของระบบบำบัดน้ำเสียของโครงการ</p>	<p>โครงการจัดให้มีระบบบำบัดน้ำเสียแบบเติมอากาศเลี้ยงตะกอนเวียนจำนวน 1 ชุด รองรับน้ำเสียได้ 450 ลบ.ม./วัน มีประสิทธิภาพการบำบัดร้อยละ 93.34 ซึ่งมีคุณภาพตามมาตรฐานน้ำทิ้งจากอาคารประเภท ก ที่กำหนดให้ค่า BOD ในน้ำทิ้งไม่เกิน 20 มก./ล.</p> <p>โครงการจัดให้มีเจ้าหน้าที่ที่มีความรู้ความชำนาญในการดูแลรักษา และควบคุมระบบบำบัดน้ำเสียให้ทำงานได้อย่างมีประสิทธิภาพ</p> <p>โครงการจัดให้มีการประสานงานให้รถสูบล้างถังของสำนักงานเขตบางนา เข้ามาสูดกากตะกอนจากบ่อเกรอะไปกำจัดทุกปี และสูบล้างตะกอนจากบ่อพักตะกอนไปกำจัดทุก 1.5 เดือน หรือตามความเหมาะสม เพื่อเป็นการรักษาประสิทธิภาพการทำงานของระบบบำบัดน้ำเสียของโครงการ</p>	<p>-</p> <p>-</p> <p>-</p>	<p>- ดังภาพที่ 13</p> <p>- ดังเอกสารแนบที่ 4</p> <p>-</p>

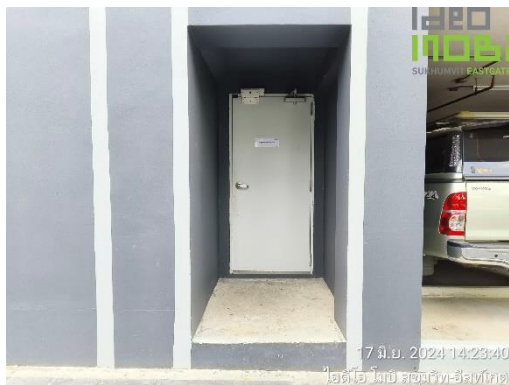
ภาพที่ 39 ประตูบันไดหนีไฟ สังก ST 1

2. ผนังอาคารอย่างน้อย 1 ด้าน ต้องมีช่องเปิดออกสู่ภายนอกได้ โดยช่องเปิดนี้จะต้องมีพื้นที่ไม่น้อยกว่าร้อยละ 10 ของพื้นที่	โครงการจัดให้มีผนังอาคารอย่างน้อย 1 ด้าน ต้องมีช่องเปิดออกสู่ภายนอกได้ โดยช่องเปิดนี้จะต้องมีพื้นที่ไม่น้อยกว่าร้อยละ 10 ของพื้นที่	-	- ดังภาพที่ 39,40,41
