รายงานผลการปฏิบัติตามมาตรการป้องกัน
และแก้ไขผลกระทบสิ่งแวดล้อม
และมาตรการติดตามตรวจสอบผลกระทบสิ่งแวดล้อม

โครงการเหมืองแร่หินอุตสาหกรรมชนิดหินปูนเพื่ออุตสาหกรรมปูนซีเมนต์
เพื่อทำปูนขาวสำหรับอุตสาหกรรมฟอกหนังหรืออุตสาหกรรมน้ำตาล
และเพื่ออุตสาหกรรมก่อสร้าง
(ประทานบัตรที่ 28802/15686)

ตำบลหนองน้ำแดง อำเภอปากช่อง
จังหวัดนครราชสีมา

มกราคม-มิถุนายน
2567

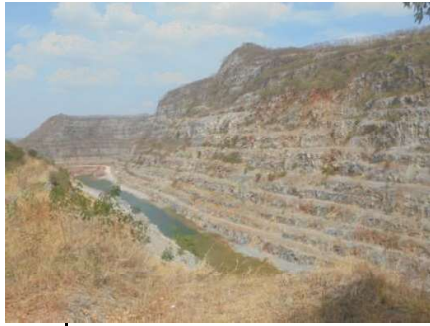
รูปที่ 2-1: สภาพหน้าเหมืองด้านทิศเหนือ

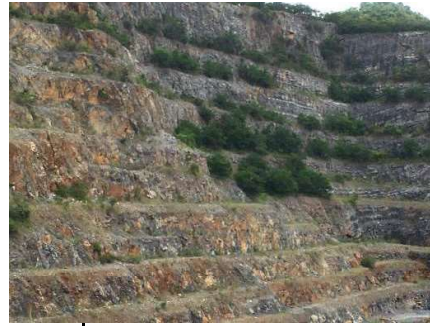
รูปที่ 2-2: สภาพหน้าเหมืองด้านทิศใต้

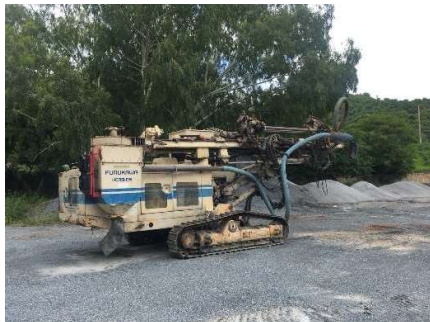
รูปที่ 2-3: สภาพรถเจาะระเบิด

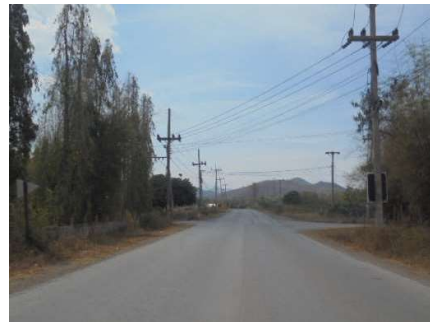
รูปที่ 2-4: ถนนลาดยางบริเวณเส้นทางขนส่งแร่

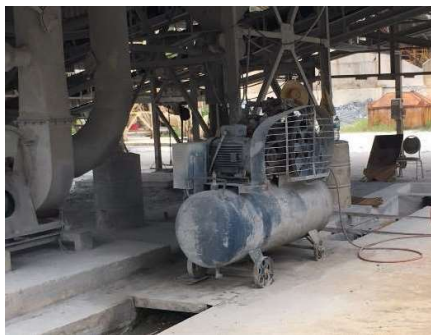
รูปที่ 2-9: การกำจัดฝุ่นแบบระบบถุงกรอง
(Bag Filter) (ช่วงที่ตรวจสอบไม่มีการผลิตแร่)

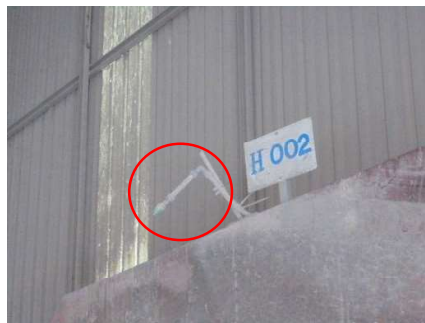
รูปที่ 2-10: ระบบสเปรย์น้ำ

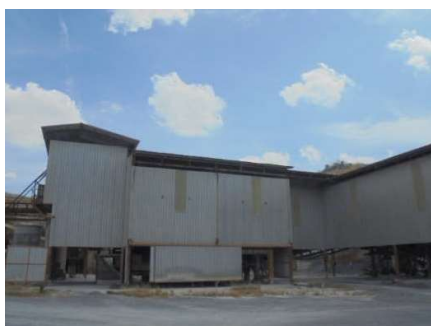
รูปที่ 2-11: การปิดคลุมอาคารโรงโม่

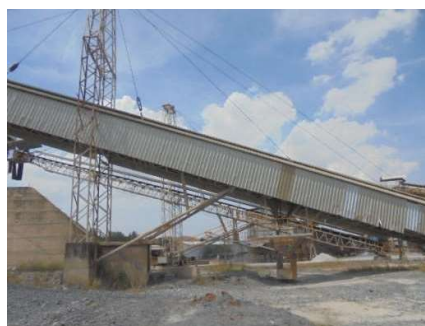
รูปที่ 2-12: บริเวณสายพานลำเลียง

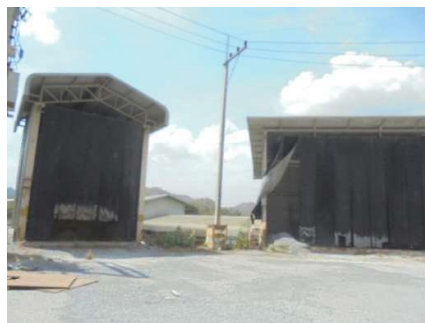
รูปที่ 2-14: การปิดคลุมปากโม่

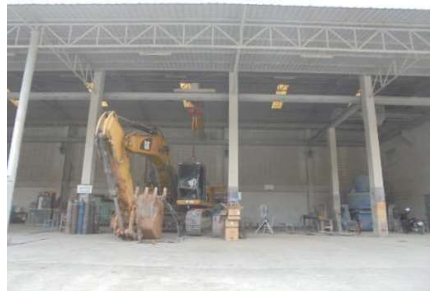
รูปที่ 2-17: โรงซ่อมบำรุง

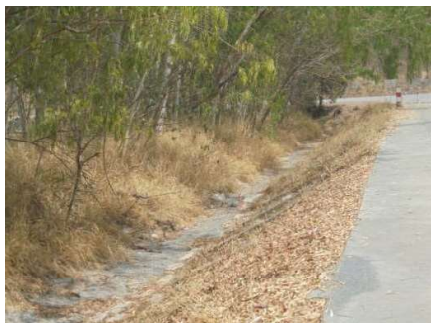
รูปที่ 2-21: ร่องระบายน้ำ

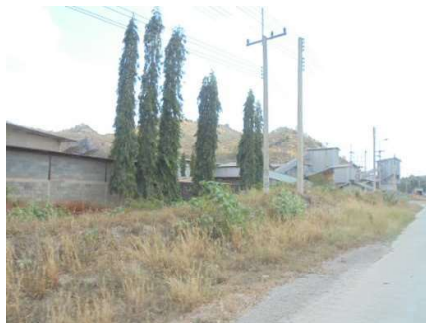
รูปที่ 2-22: คันทำนบ

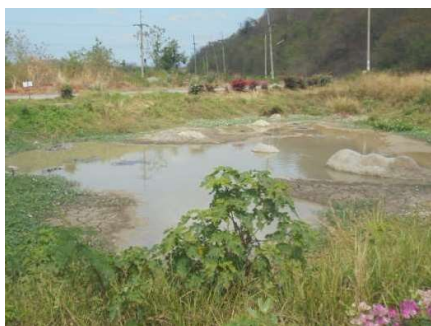
รูปที่ 2-23: บ่อตกตะกอน

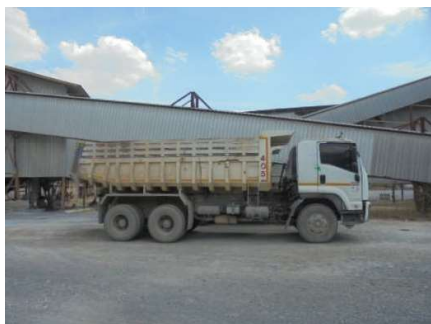
รูปที่ 2-25: สภาพรถบรรทุก

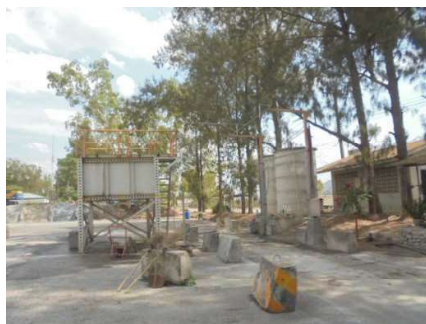
รูปที่ 2-26: จุดล้างล้อรถ

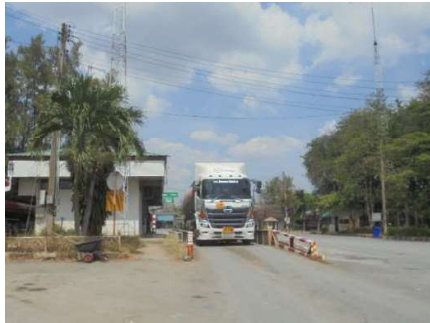
รูปที่ 2-29: การตรวจสอบน้ำหนักรถบรรทุก
