ผลการปฏิบัติตามมาตรการป้องกันและแก้ไขผลกระทบสิ่งแวดล้อม

ตารางที่ 2.1 การปฏิบัติตามมาตรการป้องกันและแก้ไขผลกระทบสิ่งแวดล้อม (ระยะดำเนินการ)

รายงานผลการปฏิบัติตามมาตรการป้องกันและแก้ไขผลกระทบสิ่งแวดล้อมและมาตรการติดตามตรวจสอบผลกระทบสิ่งแวดล้อม โครงการ รีเจนท์ โฮม 3 อาคาร B (ระยะดำเนินการ)
ฉบับประจำเดือนกรกฎาคม-ธันวาคม 2565

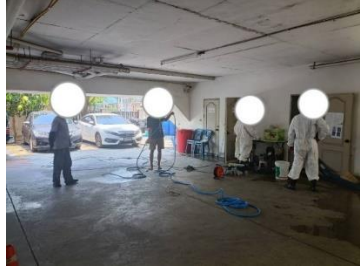
<p>วันที่ 6 เมษายน 2566 ล้างถังเก็บน้ำ ใต้ดิน</p>

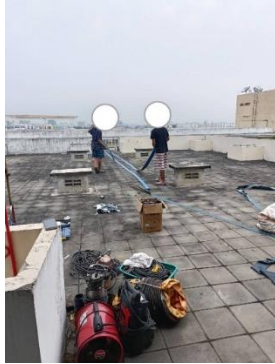
<p>วันที่ 7 เมษายน 2566 ล้างถังเก็บน้ำ ชั้นดาดฟ้า</p>

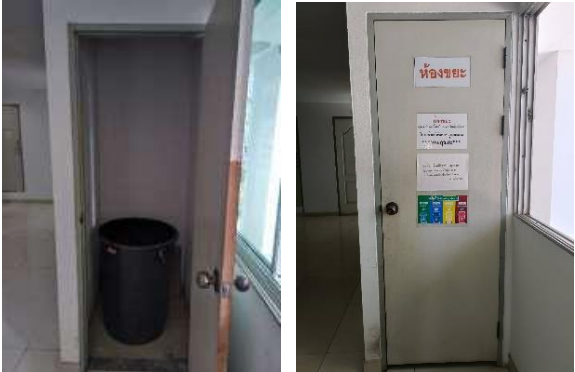
</div> <p>ภาพที่ 3.4-1 ห้องขยะแต่ละชั้น</p> <p>-</p>

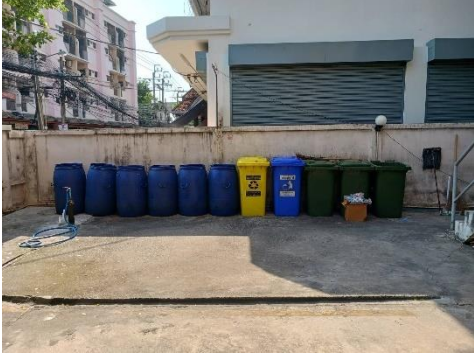
องค์ประกอบ ทาง สิ่งแวดล้อม	มาตรการป้องกันและแก้ไข ผลกระทบสิ่งแวดล้อม	รายละเอียดการปฏิบัติตามมาตรการ “✓” ดำเนินการแล้ว “○” อยู่ในระหว่างดำเนินการ “✗” ดำเนินการไม่ครบถ้วน	เอกสารอ้างอิง/ปัญหาหรืออุปสรรค
	<p>(5) จัดให้มีห้องพักมูลฝอยรวมบริเวณชั้น 1 ใกล้กับที่จอดรถเก็บขนมูลฝอยของสำนักงานเขตบางเขน โดยภายในห้องพักมูลฝอยรวมแบ่งเป็นห้องพักมูลฝอยแห้งและห้องพักมูลฝอยเปียก ดังนี้</p> <p>(5.1) ห้อง พัก มู ล ฝ อ ย แห่ ง ความจุประมาณ 4.5 ลบ.ม. (คิดความสูง กองมูลฝอย 1.5 ม.) ภายในจะตั้งถังมูลฝอยอันตรายขนาด 240 ลิตร จำนวน 2 ถัง เพื่อรองรับมูลฝอยอันตราย</p> <p>(5.2) ห้อง พัก มู ล ฝ อ ย เปียก ความจุ ประมาณ 4.2 ลบ.ม. (คิด ความสูงกองมูลฝอย 1.5 ม.) ภายในจะตั้งถังมูลฝอยขนาด</p>	<p>✗ - ห้องรวบรวมขยะเปียกบริเวณ ชั้น 1 รายงานการวิเคราะห์สิ่งแวดล้อมโครงการประเมินปริมาณขยะเปียกไว้ที่ 0.5 ลูกบาศก์เมตร/วัน และกำหนดให้มีขนาดพื้นที่เท่ากับ 2.8 ตารางเมตร และมีถึง 240 ลิตร จำนวน 4 ถังในห้องเก็บขยะเปียกเมื่อตรวจวัดจริงห้องดังกล่าวมีขนาด 2.775 ตารางเมตร (1.5 x 1.85 เมตร) ซึ่งใกล้เคียงกับข้อมูลในรายงานฯ แต่เมื่อโครงการลองนำถังขนาด 240 ลิตร จำนวน 4 ถัง พบว่า ไม่สามารถใส่ในห้องดังกล่าวได้เช่นกัน และเมื่อพิจารณาการกำหนดมาตรการเรื่องของจำนวนถังให้ห้องขยะเปียกแล้วอาจจะต้องทบทวนมาตรการดังกล่าวใหม่เนื่องจาก ห้องรวบรวมขยะเปียก พื้นที่เล็กกว่า และการประเมินในรายงานฯ มีปริมาณของการประเมินต่ำกว่า แต่จำนวนถึงกำหนดไว้ถึง 4 ถัง ซึ่งจากที่รายงานฯ ข้างต้น ห้องรวบรวมขยะแห้ง ซึ่งมีขนาดใหญ่กว่า ปริมาณขยะที่ประเมินสูงกว่า ถึงขนาด 240 ลิตร จำนวน 2 ถัง ยังพบว่าไม่สามารถใส่ได้ ดังนั้น ห้องรวบรวมขยะเปียกก็ไม่สามารถใส่ได้ถึง 4 ถังเช่นกัน</p>	<p>เอกสารอ้างอิง/ปัญหาหรืออุปสรรค</p>

<p>ภาพที่ 3.4-2 ที่รวบรวมขยะบริเวณชั้น 1</p>

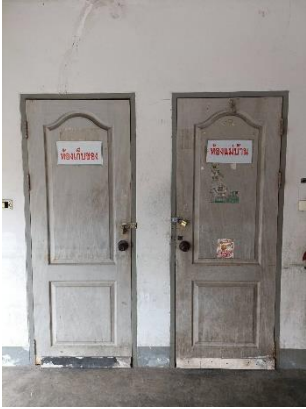
<p>ภาพที่ 3.4-3 ห้องเก็บขยะแห้งและขยะเปียกปัจจุบันเป็นห้องเก็บของของแม่บ้านและห้องเก็บของของช่าง</p>

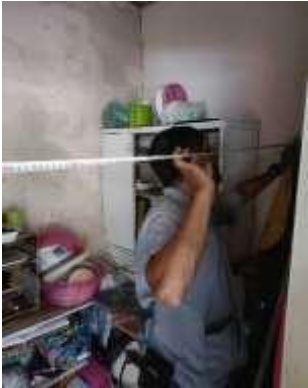
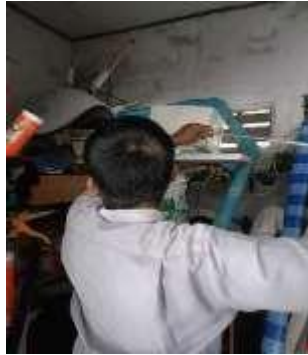
</div> <p>ภาพที่ 3.4-4 การตรวจวัดห้อง (เดิม) เก็บขยะมูลฝอยแห้งและขยะมูลฝอยเปียก</p>

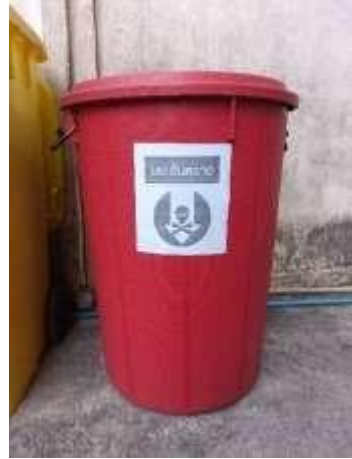
<p>ภาพที่ 3.4-6 ถังสำหรับขยะอันตรายของโครงการ</p>

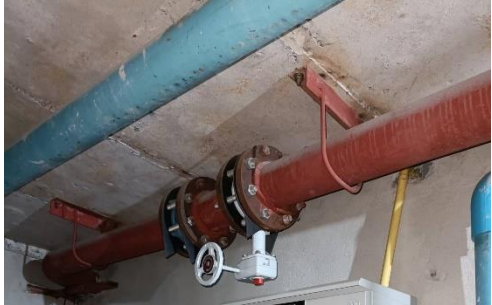
องค์ประกอบ ทาง สิ่งแวดล้อม	มาตรการป้องกันและแก้ไข ผลกระทบสิ่งแวดล้อม	รายละเอียดการปฏิบัติตามมาตรการ “✓” ดำเนินการแล้ว “○” อยู่ระหว่างดำเนินการ “⊗” ดำเนินการไม่ครบถ้วน		เอกสารอ้างอิง/ปัญหาหรืออุปสรรค
	<p>ระบบป้องกันอัคคีภัย</p> <p>- ระบบท่อน้ำ ขนาดเส้นผ่านศูนย์กลาง 4 นิ้ว จำนวน 2 ท่อ เป็นระบบท่อแห้งเพื่อรับน้ำจากหัวรับน้ำดับเพลิงภายนอกอาคาร (FIRE DEPARTMENT CONNECTOR: FDC) ขนาด 2 X 2 1/2 X 4 นิ้ว พร้อม CHECK VALVE ที่ติดตั้งบริเวณทางเข้า-ออกโครงการ จำนวน 1 ชุด สำหรับรับน้ำจากรถดับเพลิงของสถานีดับเพลิงบางเขน</p>	⊗	<p>-โครงการได้ทำการสำรวจและตรวจสอบอุปกรณ์ป้องกัน อัคคีภัยพบว่า ระบบและอุปกรณ์มีการติดตั้งเป็นไปตามที่กำหนดไว้ในมาตรการฯ ยกเว้นท่อน้ำ ขนาดเส้นผ่านศูนย์กลาง 4 นิ้ว จำนวน 2 ท่อ ซึ่งโครงการได้ทำการสำรวจ พบว่า มีเพียง 1 ท่อเท่านั้น ซึ่งเรื่องดังกล่าว มีความจำเป็นต้องหารือเพื่อขอคำแนะนำและ/หรือทำเรื่องเปลี่ยนแปลงมาตรการโครงการต่อหน่วยงานอนุญาตต่อไป เนื่องจากการดำเนินการระบบท่อน้ำ อาจส่งผลต่อโครงการของอาคาร ส่วนหัวรับน้ำดับเพลิงภายนอกอาคารที่ติดตั้งบริเวณทางเข้า-ออกโครงการ จำนวน 1 ชุด ซึ่งเป็นไปตามมาตรการกำหนดแล้ว</p>	<p>เอกสารอ้างอิง/ปัญหาหรืออุปสรรค</p>

<p>ระบบท่อน้ำของโครงการ จากการตรวจสอบเบื้องต้น พบเพียง 1 ท่อ (ชั้นคาเฟ่)</p>

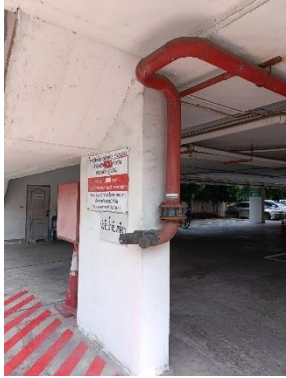
<p>หัวรับน้ำดับเพลิงติดตั้งบริเวณทางเข้า-ออกโครงการ</p>

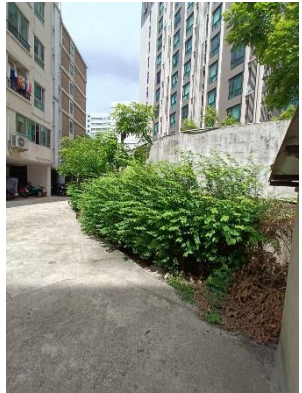
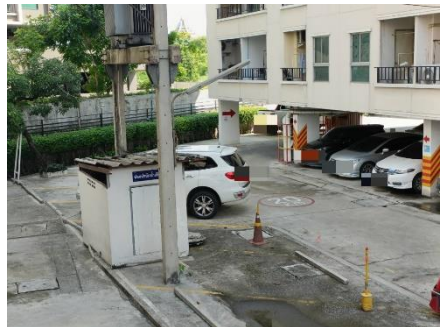
<p>พื้นที่ด้านทิศใต้ที่ติดกับโครงการรีเจนท์ โฮม 3 อาคาร A</p>

องค์ประกอบ ทาง สิ่งแวดล้อม	มาตรการป้องกันและแก้ไข ผลกระทบสิ่งแวดล้อม	รายละเอียดการปฏิบัติตามมาตรการ “✓” ดำเนินการแล้ว “○” อยู่ในระหว่างดำเนินการ “✗” ดำเนินการไม่ครบถ้วน	เอกสารอ้างอิง/ปัญหาหรืออุปสรรค
		<p>อยู่รอบข้าง นอกจากนี้ โครงการมีแผนการที่จะเพิ่มพื้นที่สีเขียวให้เป็นไปตามมาตรการฯ ที่กำหนด แต่ด้วยงบประมาณของโครงการมีจำกัด ไม่สามารถดำเนินการได้ทันที มีความจำเป็นต้องจัดทำแผนการดำเนินการจัดพื้นที่สีเขียวบริเวณชั้น 1 ให้ได้ครบตามมาตรการที่กำหนด โดยแผนการจัดการพื้นที่สีเขียวให้เป็นไปตามมาตรการฯ แสดงรายละเอียดในตารางที่ 1.3-1 แสดงแผนการดำเนินการเพิ่มพื้นที่สีเขียวบริเวณชั้น 1 ของโครงการ ซึ่งอยู่ในบทที่ 1 หน้า 1-15 ส่วนบริเวณพื้นที่สีเขียวบนชั้นดาดฟ้า โครงการอยู่ระหว่างการเพิ่มพื้นที่สีเขียวโดยการปลูกแพลงพวยฝรั่งบริเวณชั้นดาดฟ้า ตามมาตรการที่ระบุไว้ในรายงานการวิเคราะห์ผลกระทบสิ่งแวดล้อม</p>	<p>ทิศตะวันออก</p>
