รายงานผลการปฏิบัติตามมาตรการป้องกัน  
และแก้ไขผลกระทบสิ่งแวดล้อม  
และมาตรการติดตามตรวจสอบผลกระทบสิ่งแวดล้อม

โครงการเหมืองแร่แคลไซต์  
ประทานบัตรที่ 29168/15505

บริษัท ควอลิตี้ มินerals จำกัด (มหาชน)  
ตำบลโคกตูม อำเภอเมือง  
จังหวัดลพบุรี

มกราคม-มิถุนายน  
2567

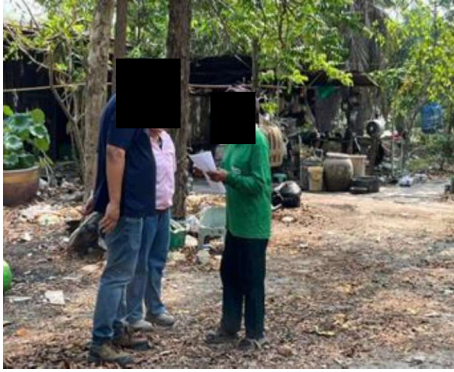
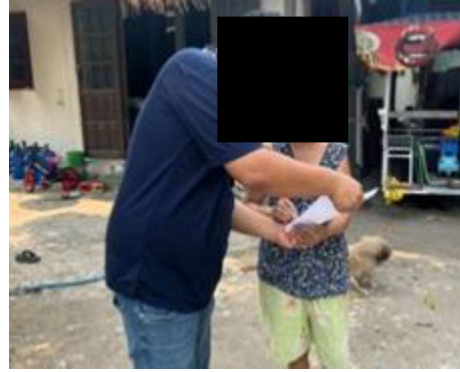
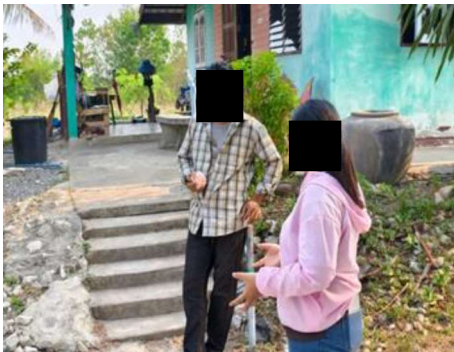
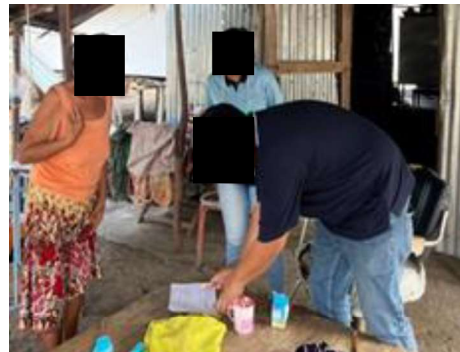
1. ให้มีจุดรับเรื่องราวร้องทุกข์ความเดือดร้อนของประชาชนที่เกิดจากกิจกรรมการทำเหมืองแร่ และกิจกรรมที่เกี่ยวข้องในกรณีที่มีผู้ร้องเรียน ผู้ถือประทานบัตรจะต้องดำเนินการแก้ไข และให้ความช่วยเหลือด้วยความเป็นธรรม	- ทางโครงการจัดให้มีเจ้าหน้าที่มวลชนสัมพันธ์เยี่ยมชุมชนและรับเรื่องราวร้องเรียนจากชุมชนอยู่เสมอ (รูปที่ 2-1)	-

รูปที่ 2-1: เจ้าหน้าที่มวชนสัมพันธ์เยี่ยมชุมชน

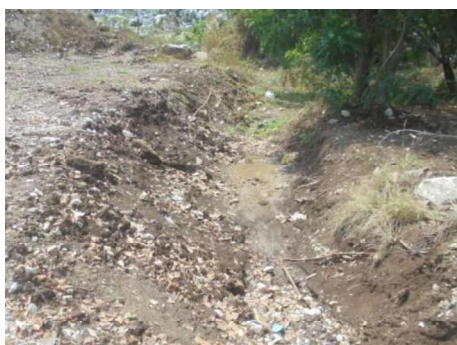
รูปที่ 2-7: ร่องระบายน้ำบริเวณลานกองเปลือกดิน

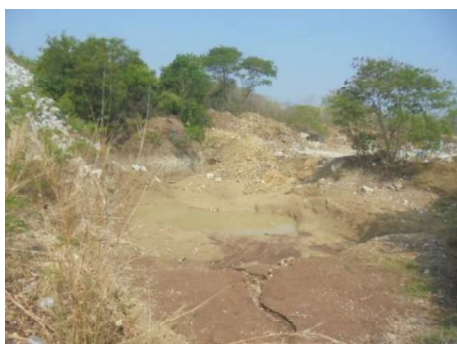
รูปที่ 2-11: บ่อตกตะกอน

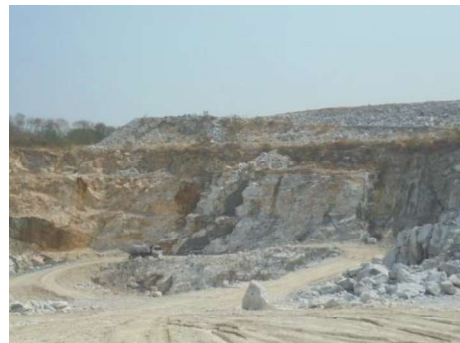
รูปที่ 2-24: หน้าเหมืองของโครงการ

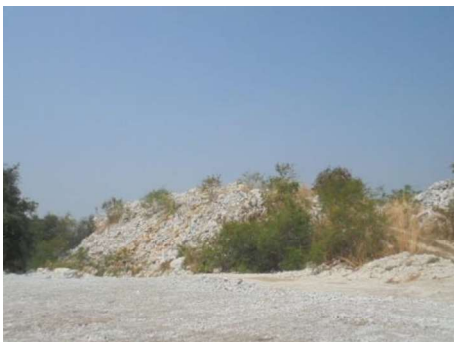
รูปที่ 2-25: ลานกองเปลือกดิน

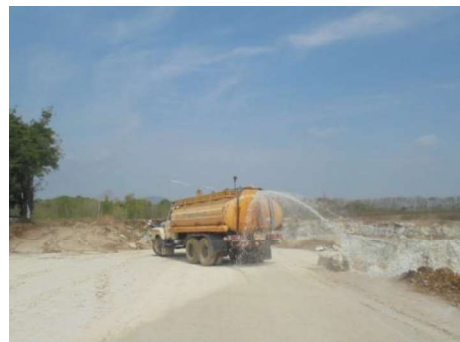
รูปที่ 2-26: การฉีดพรมน้ำบริเวณหน้าเหมือง

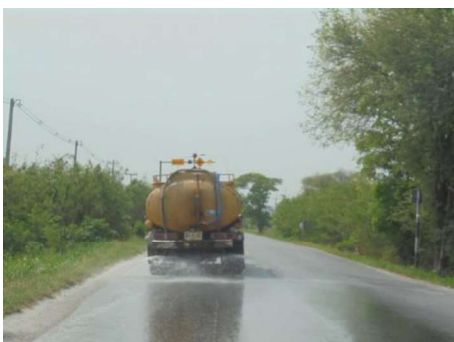
รูปที่ 2-27: การฉีดพรมน้ำบนเส้นทางขนส่งแร่

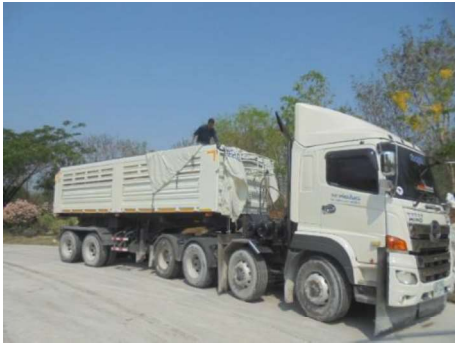
รูปที่ 2-29: การปิดคลุมผ้าใบรถบรรทุกแร่
