รายงานผลการปฏิบัติตามมาตรการป้องกันและแก้ไขผลกระทบ
สิ่งแวดล้อมและมาตรการติดตามตรวจสอบคุณภาพสิ่งแวดล้อม

โครงการอิลีเมนต์ ศรีนครินทร์ 4-5

เดือนมกราคม-มิถุนายน ปี 2567

บริษัท ออมนิ แมนเนจเม้นท์ จำกัด

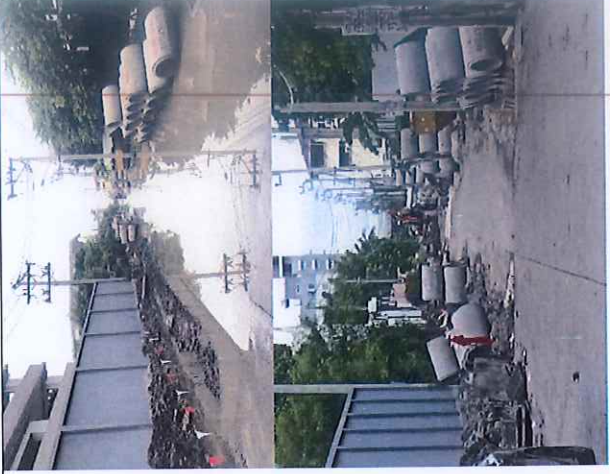
(2) เติบและกระตุ้นสระเหือน	เนื่องจากกิจกรรมหลักของโครงการคือเพื่อ การพักอาศัย จึงไม่แหล่งมลพิษทาง เสียงและการสั่นสะเทือน	-				
1.3 คุณภาพน้ำผิวดิน	โครงการมีการบำบัดด้วยระบบบำบัดน้ำเสีย แบบ Activated Sludge น้ำทิ้งที่ออกจาก ระบบบำบัดน้ำเสียจะระบายลงสู่ท่อระบาย น้ำสาธารณะ ริมซอยสุภาพงษ์ 1 แยก 6 และ ซอยสุภาพงษ์ 8	-	-	ตรวจสอบให้ระบบบำบัดน้ำเสีย ตามที่ได้ออกแบบไว้ -ตรวจสอบระบบบำบัดน้ำเสียเพื่อ รองรับการระบายน้ำในฤดูฝน	- เนื่องจากท่อระบายน้ำ ภายนอกโครงการมีที่ โคลนจำนวนมาก ทำให้ การระบายน้ำในซอย ไหลไม่ทัน - กทม.แก้ไขด้วยการ วางระบบท่อใหม่ เนื่องจากมีท่อที่แตกหัก เป็นบางส่วน

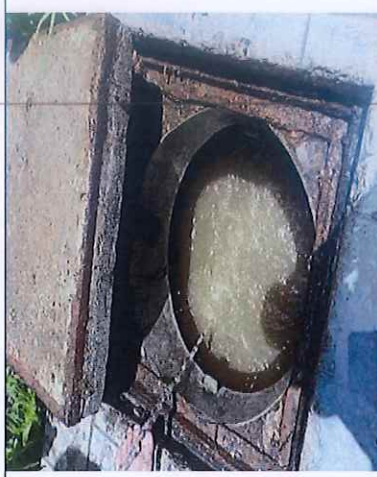
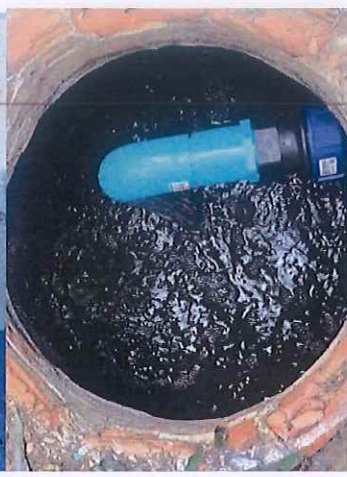
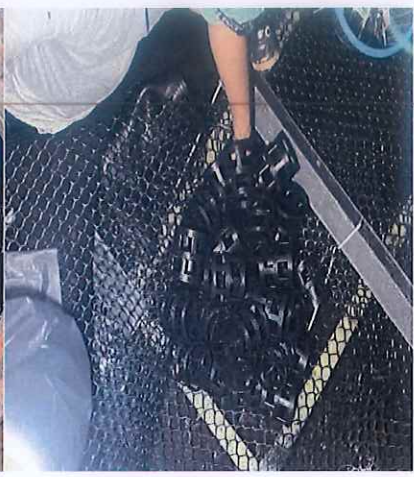
<p>ระบบทำงานอย่างมีประสิทธิภาพตามที่ได้ ออกแบบไว้</p> <p>-โครงการได้ทำการติดตั้งมิเตอร์ไฟฟ้า เฉพาะของระบบบำบัดน้ำเสียแยกออกจาก ส่วนอื่นๆ ของโครงการเพื่อประโยชน์ในการ ตรวจสอบการทำงานของระบบบำบัดน้ำเสีย</p> <p>-ในการปฏิบัติงานให้ปฏิบัติตามคู่มือการ ดูแลระบบบำบัดน้ำเสียอย่างเคร่งครัด</p> <p>-หมั่นตรวจสอบประสิทธิภาพของระบบ บำบัดน้ำเสียและอุปกรณ์ต่างๆเป็นประจำ ตามข้อกำหนดของผู้ออกแบบ/ผลิตระบบ หรืออุปกรณ์</p> <p>-กากไขมันและเศษอาหารที่ตกชั้นขึ้นมา จากถังดักไขมันให้รวบรวมใส่ถุงขยะ แล้ว นำไปเก็บที่ห้องพัสดุปล่อยแยกเพื่อรอให้รอ ขยะของสำนักงานเขตประเวศจัดเก็บไปทำ การกำจัดต่อ</p>	<ul style="list-style-type: none"> - สูบสิ่งปฏิกูล สูบกาก ตะกอนและท่ะลวงท่อปีละ 2 ครั้ง - ปรับปรุงบ่อบำบัดน้ำเสีย ต่อท่อเดิมอากาศใหม่ - ทำป้อมี่เดียใหม่

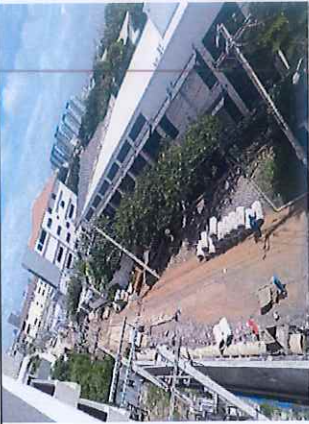
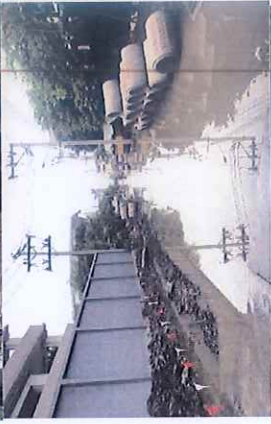
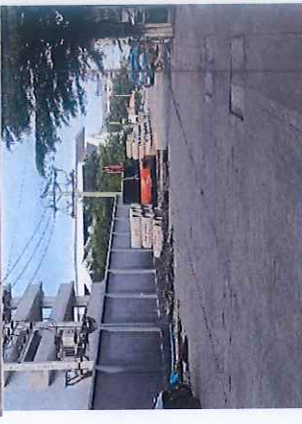
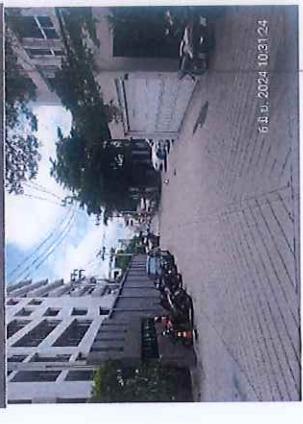
1.3 คุณภาพน้ำผิวดิน	โครงการมีการบำบัดด้วยระบบบำบัดน้ำเสียแบบ Activated Sludge น้ำทิ้งที่ออกจากระบบบำบัดน้ำเสียจะระบายลงสู่ท่อระบายน้ำสาธารณะริมซอยสุภาพงษ์ 1 แยก 6 และซอยสุภาพงษ์ 3 แยก 4	-ตรวจสอบให้มีระบบบำบัดน้ำเสียตามที่ได้ออกแบบไว้ -ตรวจสอบระบบบำบัดน้ำเสียเพื่อรองรับการระบายน้ำในฤดูฝน	-เนื่องจากท่อระบายน้ำภายนอกโครงการมีที่โคลนจำนวนมาก ทำให้การระบายน้ำในซอยใกล้เคียงนั้น - แก้ไขด้วยการลอกท่อ ซอยสุภาพงษ์ 1 แยก 6 และซอยสุภาพงษ์ 3 แยก 4

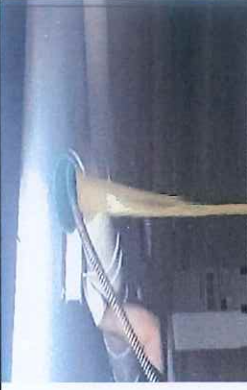
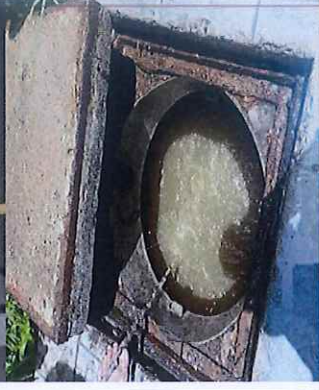
<p>ระบบบำบัดน้ำเสีย เป็นผู้ดูแลและรับผิดชอบในการทำงานของระบบบำบัดน้ำเสีย เพื่อให้ระบบทำงานอย่างมีประสิทธิภาพตามที่ได้ออกแบบไว้</p> <p>-โครงการได้ทำการติดตั้งมีเตอร์ไฟฟ้าเฉพาะของระบบบำบัดน้ำเสียแยกออกจากส่วนอื่นๆ ของโครงการเพื่อประโยชน์ในการตรวจสอบการทำงานของระบบบำบัดน้ำเสีย</p> <p>-ในการปฏิบัติงานให้ปฏิบัติตามคู่มือการดูแลระบบบำบัดน้ำเสียอย่างเคร่งครัด</p> <p>-หมั่นตรวจสอบประสิทธิภาพของระบบบำบัดน้ำเสียและอุปกรณ์ต่างๆเป็นประจำตามข้อกำหนดของผู้ออกแบบ/ผลิตภัณฑ์หรืออุปกรณ์</p> <p>-กากไขมันและเศษอาหารที่ตกชั้นขึ้นมาจนถึงถังไขมันให้รวบรวมใส่ถุงขยะ แล้วนำไปเก็บที่ห้องพัสดุขยะแยกเพื่อรอให้รถขยะของสำนักงานเขตจัดเก็บไปทำการกำจัดต่อ</p>	<ul style="list-style-type: none"> - สูบสิ่งปฏิกูล สูบกากตะกอนและทะลวงท่อปีละ 2 ครั้ง - แก้ไขต่อท่อระบบเติมอากาศ - แก้ไขท่อบำบัดน้ำเสียทำมีเดียใหม่

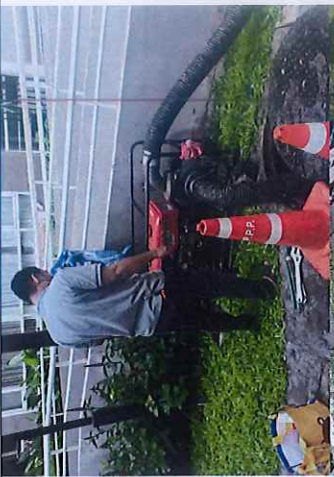
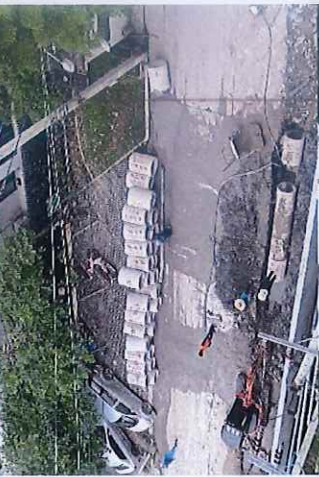
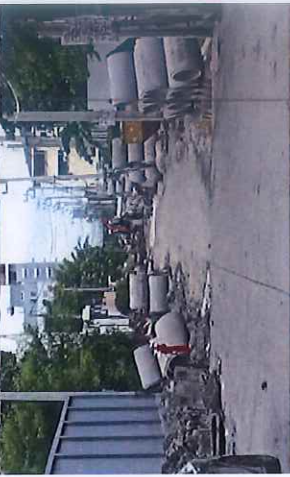
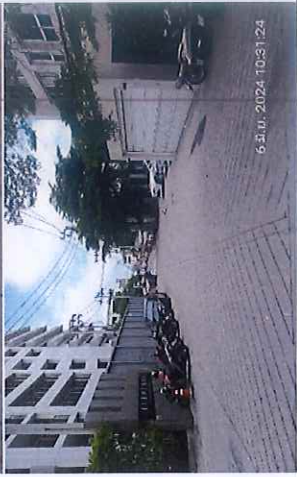
3.5 การระบายน้ำและ ป้องกันน้ำท่วม	<p>โครงการมีท่อระบายน้ำ/รางระบายน้ำบริเวณทางลาดสูงที่จอดรถชั้นใต้ดินและบริเวณลานจอดรถชั้นใต้ดิน เพื่อรองรับน้ำหลาก ดังแสดงในรูปที่ 6 แผนผังระบายน้ำ</p> <p>- จัดให้มีการควบคุมการระบายน้ำของโครงการด้วยท่อหนองน้ำใต้ดิน จำนวน 4 บ่ ปริมาตรจัดเก็บรวม 800 ลบ.ม. เพื่อชะลอน้ำเป็นการชั่วคราว ในกรณีที่ต้องมีการระบายออก จะใช้เครื่องสูบน้ำขนาดความสามารถ 0.5 ลบ.ม./วินาที จำนวน 2 เครื่อง (ใช้งาน 1 เครื่องสำรอง 1 เครื่อง)</p> <p>- อัตราการระบายน้ำออกสู่ท่อระบายน้ำริมซอยสุภาพงษ์ 8 มีค่าสูงสุด 0.0501 ลบ.ม./วินาที อัตราระบาย น้ำออกสู่ท่อระบายน้ำริมซอยสุภาพงษ์ 1 แยก 6 มีค่าสูงสุด 0.056 ลบ.ม./วินาที รวมอัตราการระบายน้ำออก 0.1061 ลบ.ม./วินาที ซึ่งไม่เกินอัตราการระบายน้ำก่อนพัฒนา (0.1450 ลบ.ม./วินาที)</p> <p>- มีการตรวจเช็คเครื่องสูบน้ำ อย่างน้อยปีละ 2 ครั้ง หากพบว่าเครื่องสูบน้ำชำรุดหรือเสียหายจะต้องรีบแก้ไขทันที</p>	<ul style="list-style-type: none">- ตรวจเช็คเครื่องสูบน้ำ เพื่อเตรียมความพร้อมในฤดูฝน- ทาง กทม. สนับสนุนปรับปรุงการระบายน้ำ ในซอย สุภาพงษ์ 1 แยก 6
