รายละเอียดผลการปฏิบัติตามมาตรการป้องกันและแก้ไขผลกระทบสิ่งแวดล้อม ระยะดำเนินการ ของโครงการ
ไอดีโอ โมบิ สุขุมวิท อีสต์ พอยท์ (IDEO MOBI SUKHUMVIT EASTPOINT)

ตารางที่ 3.1-1 สรุปผลการปฏิบัติตามมาตรการป้องกันและแก้ไขผลกระทบสิ่งแวดล้อม โครงการไอดีโอ โมบี สุขุมวิท อีสต์ พอยท์ (IDEO MOBI SUKHUMVIT EASTPOINT)

รายงานผลการดำเนินงานตามมาตรการลดผลกระทบสิ่งแวดล้อมและผลการติดตามตรวจสอบคุณภาพสิ่งแวดล้อม ระยะดำเนินการ
โครงการไอดีโอ โมบิ สุขุมวิท อีสต์ พอยท์ (IDEO MOBI SUKHUMVIT EASTPOINT)

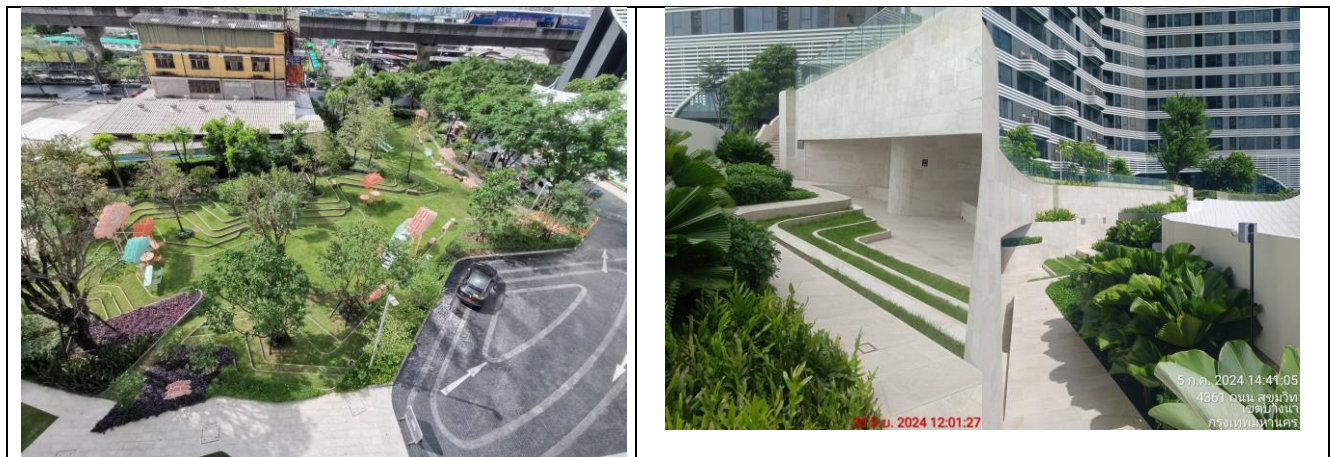
ภาพที่ 1 สภาพพื้นที่สีเขียว

| องค์ประกอบทาง สิ่งแวดล้อม และคุณค่าต่าง ๆ | มาตรการป้องกันและแก้ไขผลกระทบสิ่งแวดล้อม | รายละเอียดการปฏิบัติตามมาตรการฯ | ปัญหา/อุปสรรค และการแก้ไข | เอกสารอ้างอิง รูปภาพหรือ เอกสาร |
|---|---|---|---|---|
| 1.1.1 ลักษณะภูมิประเทศ | จัดให้มีการปลูกไม้ยืนต้น ไม้พุ่มไม้คลุมดินภายในโครงการ เพื่อให้พืชช่วยยึดหน้าดิน | นิติบุคคลฯ จัดให้มีการปลูกไม้ยืนต้น ไม้พุ่มไม้คลุมดินภายในโครงการ เพื่อให้พืชช่วยยึดหน้าดิน | - | ดงภาพแนบที่ 1 |
| | จัดให้มีพื้นที่สีเขียวภายในพื้นที่โครงการ เพื่อให้ต้นไม้ดงกล่าวช่วยดูดซับมลพิษจากที่จอดรถของโครงการ | นิติบุคคลฯ จัดให้มีพื้นที่สีเขียวภายในพื้นที่โครงการ เพื่อให้ต้นไม้ดงกล่าวช่วยดูดซับมลพิษจากที่จอดรถของโครงการ | - | ดงภาพแนบที่ 1 |

| องค์ประกอบทาง สิ่งแวดล้อม และคุณค่าต่าง ๆ | มาตรการป้องกันและแก้ไขผลกระทบสิ่งแวดล้อม | รายละเอียดการปฏิบัติตามมาตรการฯ | ปัญหา/อุปสรรค และการแก้ไข | เอกสารอ้างอิง รูปภาพหรือ เอกสาร |
|---|--|---|---|---|
| | จัดให้มีพื้นที่สีเขียวภายในโครงการ ขนาดพื้นที่รวม 4,460.39 ตารางเมตร (ดูภาคผนวกที่ 1 ประกอบ) เพื่อให้ต้นไม้ดังกล่าวดูดซับมลพิษจากที่จอดรถของโครงการ โดยพันธุ์ไม้ที่โครงการเลือกปลูกมีอัตราการสังเคราะห์แสง 561 โมล | นิติบุคคลฯ จัดให้มีพื้นที่สีเขียวภายในโครงการ ขนาดพื้นที่รวม 4,460.39 ตารางเมตร | - | ดั่งภาพแนบที่ 1 |

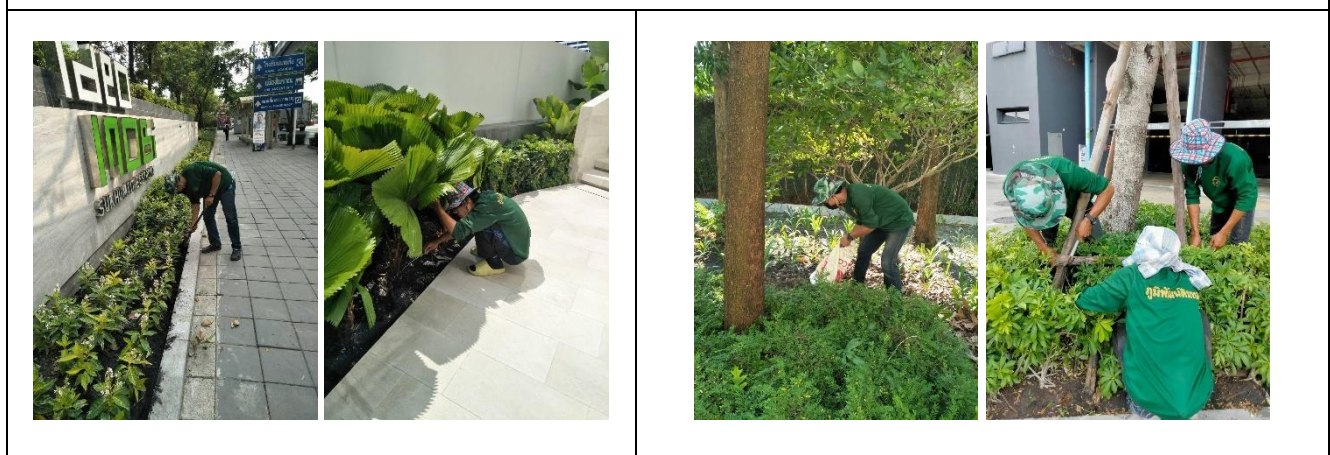
ภาพที่ 2 เจ้าหน้าที่ดูแล รักษาสภาพพื้นที่สีเขียว

| องค์ประกอบทาง สิ่งแวดล้อม และคุณค่าต่าง ๆ | มาตรการป้องกันและแก้ไขผลกระทบสิ่งแวดล้อม | รายละเอียดการปฏิบัติตามมาตรการฯ | ปัญหา/อุปสรรค และการแก้ไข | เอกสารอ้างอิง รูปภาพหรือ เอกสาร |
|---|--|--|---|---|
| | โครงการจะกำหนดให้มีมาตรการในการจัดการดูแลพื้นที่สีเขียวให้สามารถอยู่ได้อย่างยั่งยืน ดังนี้ - รดน้ำต้นไม้ วันละ 2 ครั้ง เช้า-เย็น - ใส่ปุ๋ย ถอนวัชพืช โดยทำเป็นประจำ - ตัด แต่ง ให้มีความสวยงาม - ปลูกต้นไม้ชดเชยทดแทนต้นไม้ที่ตาย - จัดให้มีผู้คอยควบคุมและตรวจสอบการปฏิบัติตามมาตรการอย่างจริงจัง | นิติบุคคลฯ จัดให้มีเจ้าหน้าที่ดูแล รักษาสภาพพื้นที่สีเขียวโดยรอบพื้นที่โครงการ และจัดให้มีแผนการปฏิบัติงานที่สอดคล้องกับมาตรการกำหนด เพื่อเป็นแนวทางการปฏิบัติอย่างเคร่งครัด | - | ดังภาพที่ 2 |

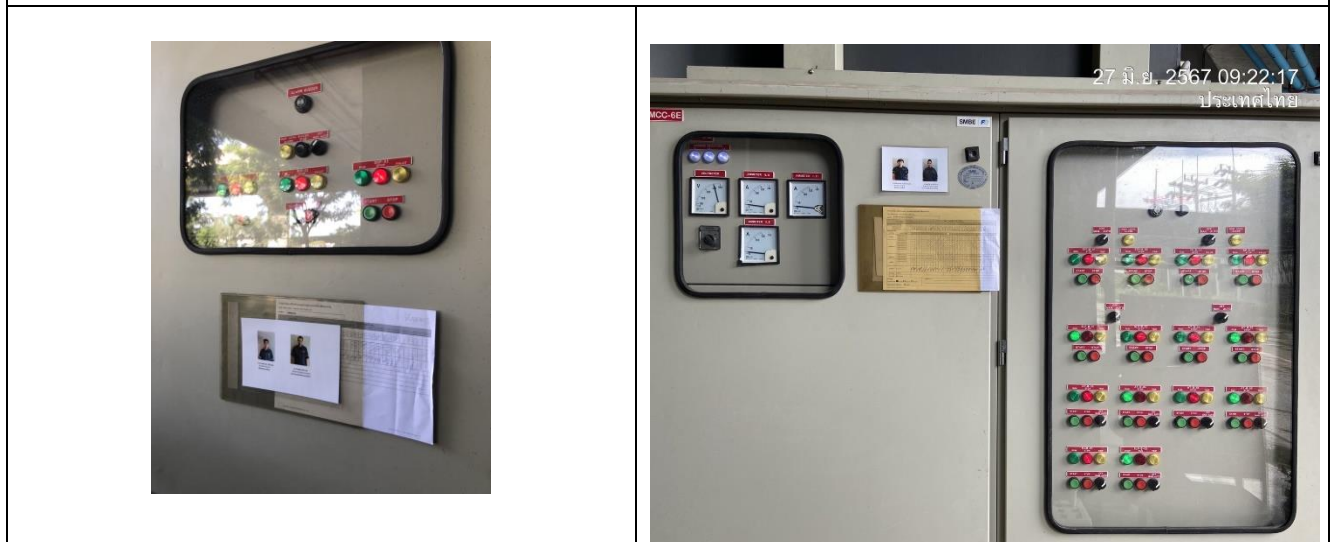
ภาพที่ 3 ระบบบำบัดน้ำเสีย

| องค์ประกอบทาง สิ่งแวดล้อม และคุณค่าต่าง ๆ | มาตรการป้องกันและแก้ไขผลกระทบสิ่งแวดล้อม | รายละเอียดการปฏิบัติตามมาตรการฯ | ปัญหา/อุปสรรค และการแก้ไข | เอกสารอ้างอิง รูปภาพหรือ เอกสาร |
|---|--|--|---|---|
| 1.1.4 คุณภาพน้ำ | จัดให้มีระบบบำบัดน้ำเสียชนิด ชนิดเติมอากาศเลี้ยงตะกอน เวียนกลับ (Aeration Activated Sludge Process (A/S)) จำนวน 2 ชุด เพื่อบำบัดน้ำเสียให้มีค่า BOD ในน้ำทิ้งไม่ เกิน 20 มิลลิกรัม/ลิตร | โครงการจัดให้มีระบบบำบัดน้ำเสียชนิด ชนิดเติมอากาศ เลี้ยงตะกอนเวียนกลับ (Aeration Activated Sludge Process (A/S)) จำนวน 2 ชุด เพื่อบำบัดน้ำเสียให้มีค่า BOD ในน้ำทิ้งไม่เกิน 20 มิลลิกรัม/ลิตร | - | ดังภาพที่ 3 |

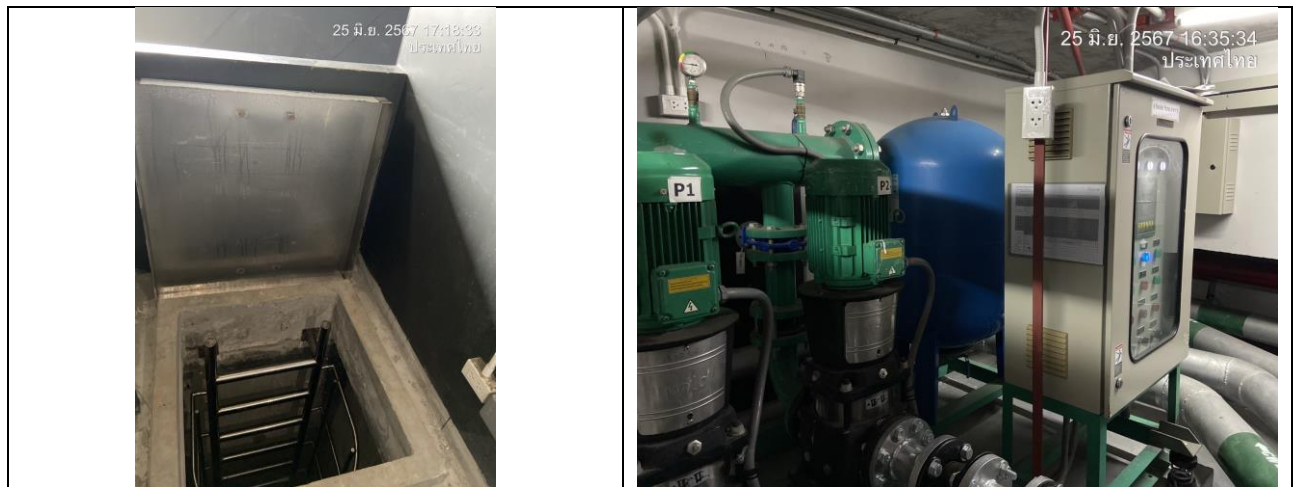
ภาพที่ 4 ถังเก็บน้ำ

| องค์ประกอบทาง สิ่งแวดล้อม และคุณค่าต่าง ๆ | มาตรการป้องกันและแก้ไขผลกระทบสิ่งแวดล้อม | รายละเอียดการปฏิบัติตามมาตรการฯ | ปัญหา/อุปสรรค และการแก้ไข | เอกสารอ้างอิง รูปภาพหรือ เอกสาร |
|---|--|--|---|---|
| 3.1 การใช้น้ำ | จัดให้มีน้ำสำรองเก็บไว้ในถังเก็บน้ำใต้ดิน และถังเก็บน้ำ ชั้นดาดฟ้า โดยสำรองน้ำใช้ได้นาน 1.4 วัน | โครงการจัดให้มีน้ำสำรองเก็บไว้ในถังเก็บน้ำใต้ดิน และถัง เก็บน้ำชั้นดาดฟ้า โดยสำรองน้ำใช้ได้นาน 1.4 วัน | - | ดังภาพที่ 4 |

| องค์ประกอบทาง สิ่งแวดล้อม และคุณค่าต่าง ๆ | มาตรการป้องกันและแก้ไขผลกระทบสิ่งแวดล้อม | รายละเอียดการปฏิบัติตามมาตรการฯ | ปัญหา/อุปสรรค และการแก้ไข | เอกสารอ้างอิง รูปภาพหรือ เอกสาร |
|---|--|--|---|---|
| | จัดให้มีถังเก็บน้ำใต้ดิน จำนวน 2 ถัง และถังเก็บน้ำชั้นหลังคา จำนวน 2 ถัง (ทาวเวอร์ 4) จำนวน 1 ถัง และทาวเวอร์ B จำนวน 1 ถัง) โดยโครงการจะกำหนดให้มีการทำความสะอาดถังเก็บน้ำเพื่อล้างตะกอน สนิม และคราบสกปรกที่เกาะตามผนังหรือซอกมุมของถังสำรองน้ำ ซึ่งในการทำความสะอาดถังเก็บน้ำจะกวาดตะกอน ขัดสนิมหรือคราบที่เกาะตามผนังหรือซอกมุมของถังน้ำที่ไม่มีการหมุนเวียน โดยใช้แปรงขัดเท่านั้น ซึ่งไม่ใช้น้ำยาล้างที่มีสารเคมีที่อาจตกค้าง | โครงการจัดให้มีถังเก็บน้ำใต้ดิน จำนวน 2 ถัง และถังเก็บน้ำชั้นหลังคา จำนวน 2 ถัง (ทาวเวอร์ 4) จำนวน 1 ถัง และทาวเวอร์ B จำนวน 1 ถัง) | - | ดังภาพที่ 4 |

| องค์ประกอบทาง สิ่งแวดล้อม และคุณค่าต่าง ๆ | มาตรการป้องกันและแก้ไขผลกระทบสิ่งแวดล้อม | รายละเอียดการปฏิบัติตามมาตรการฯ | ปัญหา/อุปสรรค และการแก้ไข | เอกสารอ้างอิง รูปภาพหรือ เอกสาร |
|---|---|--|---|---|
| 3.1 การใช้น้ำ(ต่อ) | ถึงเก็บน้ำชั้นใต้ดินซึ่งตั้งอยู่ใต้อาคารจะตั้งอยู่บนฐานรากอาคาร และมีโครงสร้างเสาอยู่ภายในถึงเก็บน้ำชั้นใต้ดินภายในถึงเก็บน้ำจะหาสารเคลือบผิวคอนกรีตที่สัมผัสกับน้ำด้วยสาร Non - Toxic (CHEMICAL RESISTANCE EPOXY-NON-TOXIC) โดยทาอย่างน้อย 2 รอบ เพื่อป้องกันน้ำซึมเข้าไปจนถึงเหล็กเส้นจนเกิดสนิม และออกมาปนเปื้อนกับน้ำใช้ภายในถึงเก็บน้ำใต้ดิน เพื่อสุขภาพอนามัยที่ดีและไม่ให้ส่งผลกระทบต่อการใช้งานของผู้พักอาศัยภายในโครงการ | โครงการจัดให้มีถึงเก็บน้ำชั้นใต้ดินซึ่งตั้งอยู่ใต้อาคารจะตั้งอยู่บนฐานรากอาคาร และมีโครงสร้างเสาอยู่ภายในถึงเก็บน้ำชั้นใต้ดิน ภายในถึงเก็บน้ำจะหาสารเคลือบผิวคอนกรีตที่สัมผัสกับน้ำด้วยสาร Non - Toxic (CHEMICAL RESISTANCE EPOXY-NON-TOXIC) | - | ดังภาพที่ 4 |

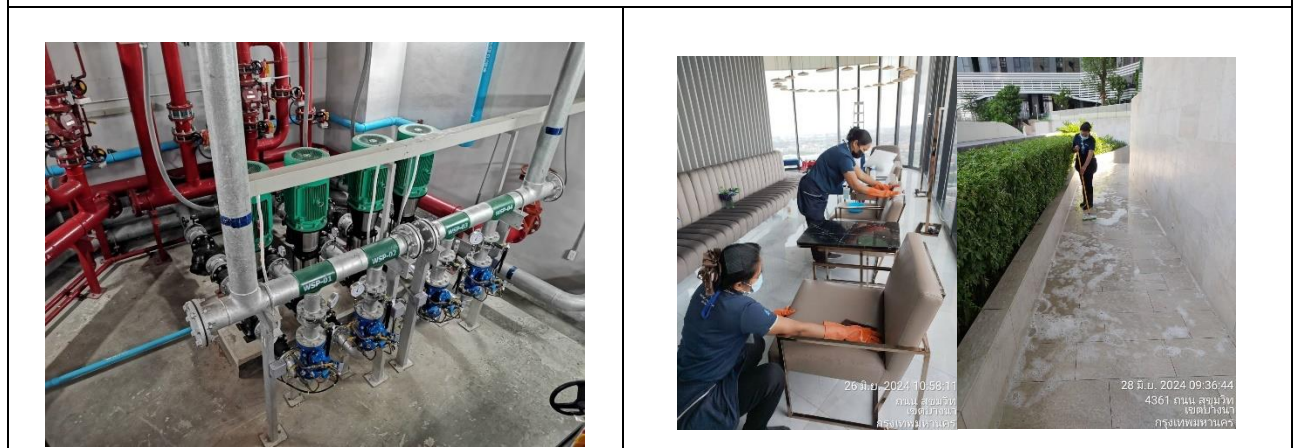
ภาพที่ 5 ระบบสูบน้ำในอาคาร

| องค์ประกอบทาง สิ่งแวดล้อม และคุณค่าต่าง ๆ | มาตรการป้องกันและแก้ไขผลกระทบสิ่งแวดล้อม | รายละเอียดการปฏิบัติตามมาตรการฯ | ปัญหา/อุปสรรค และการแก้ไข | เอกสารอ้างอิง รูปภาพหรือ เอกสาร |
|---|--|--|---|---|
| | จัดให้มีระบบสูบน้ำในอาคารซึ่งทำหน้าที่สูบน้ำโดยไม่ ดึงน้ำเข้ามาจากท่อประปาโดยตรง และควบคุมการจ่ายน้ำ ด้วยระบบตั้งเวลา ซึ่งกำหนดเวลาการสูบน้ำในช่วง 24.00 - 05.00 น. ซึ่งอยู่นอกช่วงเวลาที่พักอาศัยใกล้เคียงมีการ ใช้น้ำมาก | โครงการจัดให้มีระบบสูบน้ำในอาคารซึ่งทำหน้าที่สูบน้ำ โดยไม่ดึงน้ำเข้ามาจากท่อประปาโดยตรง และควบคุม การจ่ายน้ำด้วยระบบตั้งเวลา ซึ่งกำหนดเวลาการสูบน้ำ ในช่วง 24.00 - 05.00 น. ซึ่งอยู่นอกช่วงเวลาที่พักอาศัย ใกล้เคียงมีการใช้น้ำมาก | - | ดังภาพที่ 5 |

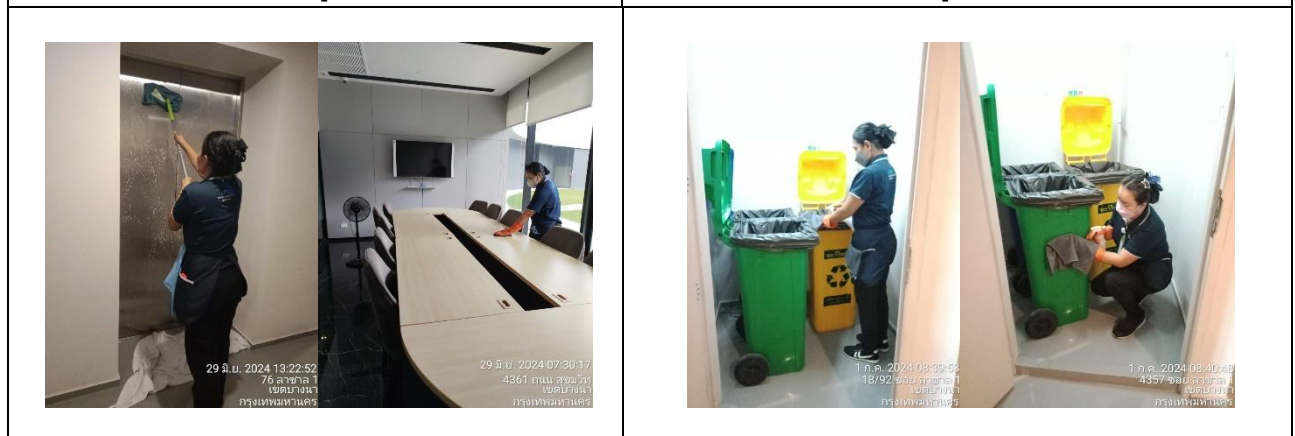
ภาพที่ 6 เจ้าหน้าที่ดูแล รักษาความสะอาด(ต่อ)

| องค์ประกอบทาง สิ่งแวดล้อม และคุณค่าต่าง ๆ | มาตรการป้องกันและแก้ไขผลกระทบสิ่งแวดล้อม | รายละเอียดการปฏิบัติตามมาตรการฯ | ปัญหา/อุปสรรค และการแก้ไข | เอกสารอ้างอิง รูปภาพหรือ เอกสาร |
|---|--|--|---|---|
| | กำหนดให้พนักงานใช้ภาชนะรองน้ำและซักล้างอุปกรณ์ในภาชนะก่อนที่จะนำไปเช็ดดู ซึ่งจะใช้น้ำน้อยกว่าการใช้สายยางฉีดล้างทำความสะอาดโดยตรง | นิติบุคคลฯ จัดให้มีเจ้าหน้าที่ดูแล รักษาความสะอาดโดยรอบพื้นที่โครงการ และกำหนดให้พนักงานใช้ภาชนะรองน้ำและซักล้างอุปกรณ์ในภาชนะก่อนที่จะนำไปเช็ดดู ซึ่งจะใช้น้ำน้อยกว่าการใช้สายยางฉีดล้างทำความสะอาดโดยตรง | - | ดังภาพที่ 6 |

| องค์ประกอบทาง สิ่งแวดล้อม และคุณค่าต่าง ๆ | มาตรการป้องกันและแก้ไขผลกระทบสิ่งแวดล้อม | รายละเอียดการปฏิบัติตามมาตรการฯ | ปัญหา/อุปสรรค และการแก้ไข | เอกสารอ้างอิง รูปภาพหรือ เอกสาร |
|---|--|--|---|---|
| | จัดให้มีการรักษาความสะอาดบริเวณโดยรอบสระว่ายน้ำอย่างสม่ำเสมอ | นิติบุคคลฯ จัดให้มีเจ้าหน้าที่ดูแล รักษาความสะอาดโดยรอบพื้นที่โครงการ | - | ดังภาพที่ 6 |

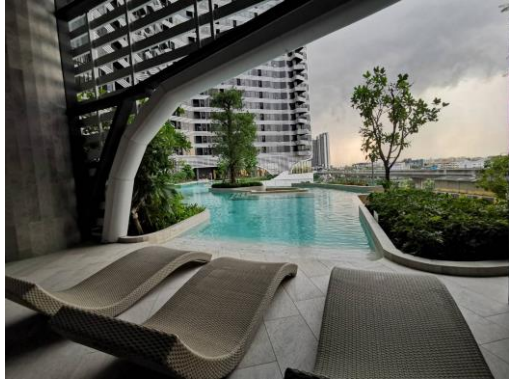
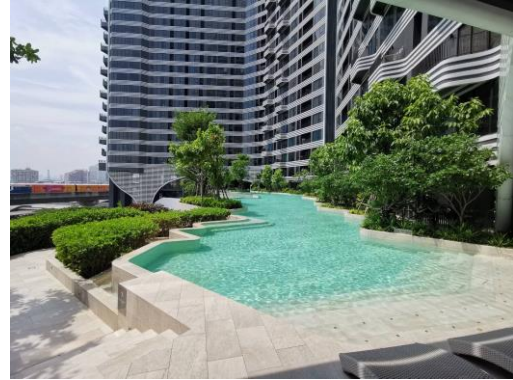
ภาพที่ 7 สระว่ายน้ำ

| องค์ประกอบทาง สิ่งแวดล้อม และคุณค่าต่าง ๆ | มาตรการป้องกันและแก้ไขผลกระทบสิ่งแวดล้อม | รายละเอียดการปฏิบัติตามมาตรการฯ | ปัญหา/อุปสรรค และการแก้ไข | เอกสารอ้างอิง รูปภาพหรือ เอกสาร |
|---|---|--|---|---|
| 3.2 สระว่ายน้ำ 1) คุณภาพน้ำสระว่ายน้ำ | ในการฆ่าเชื้อโรคในสระว่ายน้ำจะใช้ระบบเกลือ (Salt Chlorinator) | โครงการจัดให้มีการฆ่าเชื้อโรคในสระว่ายน้ำจะใช้ระบบเกลือ (Salt Chlorinator) | - | ดังภาพที่ 7 |

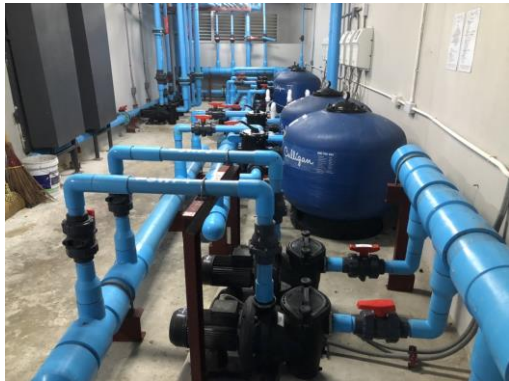
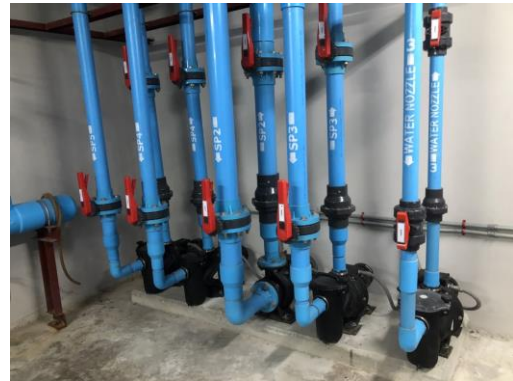
ภาพที่ 8 ระบบกรองสระว่ายน้ำ

| องค์ประกอบทาง สิ่งแวดล้อม และคุณค่าต่าง ๆ | มาตรการป้องกันและแก้ไขผลกระทบสิ่งแวดล้อม | รายละเอียดการปฏิบัติตามมาตรการฯ | ปัญหา/อุปสรรค และการแก้ไข | เอกสารอ้างอิง รูปภาพหรือ เอกสาร |
|---|---|--|---|---|
| | เดินระบบกรองวันละ 1 ครั้ง ครึ่งละ 2 ชั่วโมง ทั้งนี้ ขึ้นอยู่กับความขุ่นของน้ำในสระว่ายน้ำกรณีที่มีน้ำขุ่น ให้ดำเนินการเดินระบบทันทีจนกว่าน้ำในสระว่ายน้ำจะใส หลังจากนั้นดำเนินการเดินระบบวันละ 1 ครั้ง ครึ่งละ 2 ชั่วโมง ในช่วงที่สระว่ายน้ำปิดบริการ | โครงการจัดให้เดินระบบกรองวันละ 1 ครั้ง ครึ่งละ 2 ชั่วโมง ทั้งนี้ ขึ้นอยู่กับความขุ่นของน้ำในสระว่ายน้ำกรณีที่มีน้ำขุ่น ให้ดำเนินการเดินระบบทันทีจนกว่าน้ำในสระว่ายน้ำจะใส หลังจากนั้นดำเนินการเดินระบบวันละ 1 ครั้ง ครึ่งละ 2 ชั่วโมง ในช่วงที่สระว่ายน้ำปิดบริการ | - | ดังภาพที่ 8 |

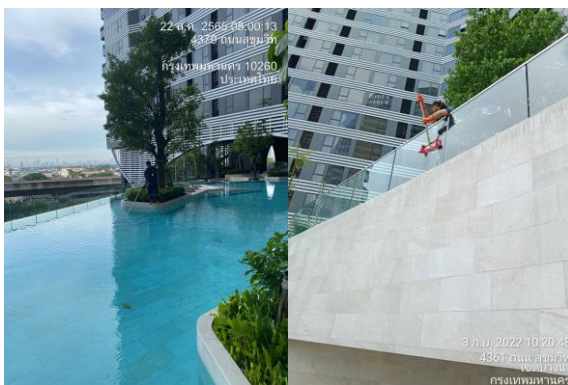
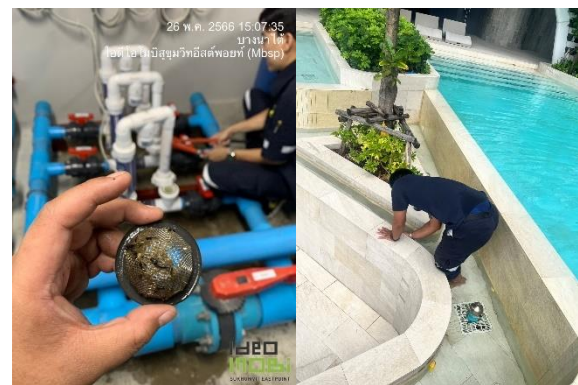
ภาพที่ 9 กิจกรรมดูแลก่อน ล้างตะไคร้ และตักเศษผง

| องค์ประกอบทาง สิ่งแวดล้อม และคุณค่าต่าง ๆ | มาตรการป้องกันและแก้ไขผลกระทบสิ่งแวดล้อม | รายละเอียดการปฏิบัติตามมาตรการฯ | ปัญหา/อุปสรรค และการแก้ไข | เอกสารอ้างอิง รูปภาพหรือ เอกสาร |
|---|---|--|---|---|
| | ดำเนินการดูดตะกอน ล้างตะไคร่ และตักเศษผง สัปดาห์ละ 1 ครั้ง | นิติบุคคลฯ จัดให้มีดูดตะกอน ล้างตะไคร่ และตักเศษผงเป็นประจำอย่างสม่ำเสมอหรือในเวลาที่เกิดการสะสมของตะกอนปริมาณมาก | - | ดังภาพที่ 9 |

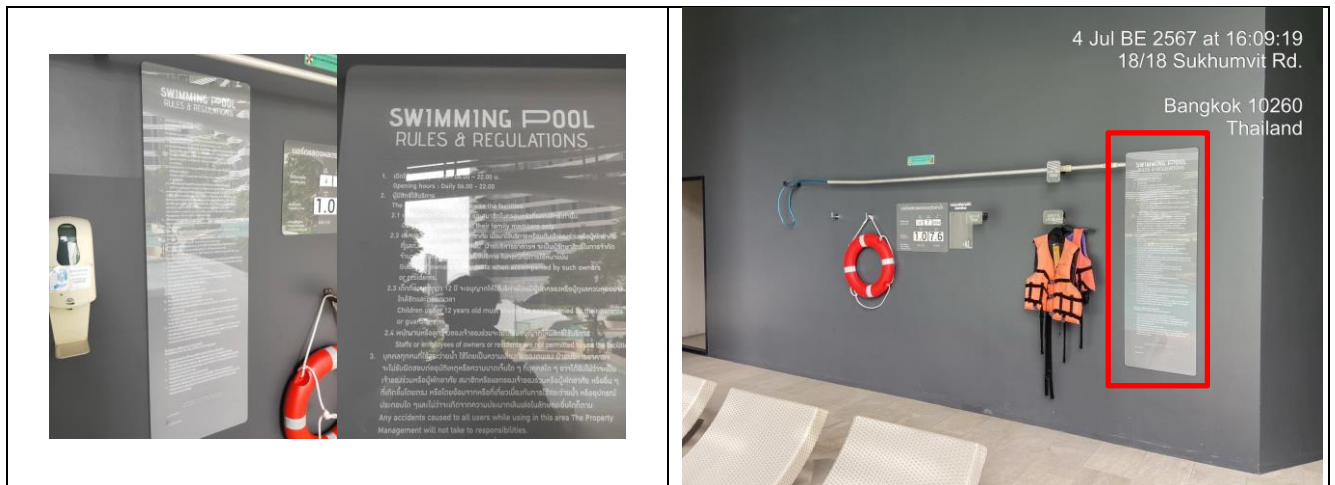
ภาพที่ 10 ป้ายแสดงกฎระเบียบข้อปฏิบัติสำหรับผู้ใช้สระว่ายน้ำ

| องค์ประกอบทาง สิ่งแวดล้อม และคุณค่าต่าง ๆ | มาตรการป้องกันและแก้ไขผลกระทบสิ่งแวดล้อม | รายละเอียดการปฏิบัติตามมาตรการฯ | ปัญหา/อุปสรรค และการแก้ไข | เอกสารอ้างอิง รูปภาพหรือ เอกสาร |
|---|--|--|---|---|
| 1) คุณภาพน้ำสระว่ายน้ำ (ต่อ) | จัดให้มีป้ายแสดงกฎข้อปฏิบัติสำหรับผู้ใช้สระว่ายน้ำ โดย ข้อความอย่างน้อย ดังนี้ - ต้องสวมชุดว่ายน้ำที่สะอาดในการลงใช้สระว่ายน้ำ - จำนวนสูงสุดผู้ใช้สระว่ายน้ำ - ต้องชำระล้างร่างกายก่อนลงใช้สระว่ายน้ำทุกครั้ง และห้ามทำสระว่ายน้ำสกปรก - ผู้เป็นโรคตาแดง ผื่นหนัง หวัด หูเป็นน้ำหนอง หรือโรคติดต่ออื่น ๆ ห้ามใช้สระว่ายน้ำ - ห้ามปัสสาวะ บ้วนน้ำลาย หรือส่งน้ำมูลลงในน้ำ | นิติบุคคลฯ จัดให้มีป้ายแสดงกฎข้อปฏิบัติสำหรับผู้ใช้สระ ว่ายน้ำ อยู่ในตำแหน่งที่สามารถมองเห็นได้ชัดเจน | - | ดังภาพที่ 10 |
| | ดูแลให้มีการนำสัตว์ทุกชนิดเข้าไปในบริเวณสระว่ายน้ำ | นิติบุคคลฯ จัดให้มีป้ายแสดงกฎข้อปฏิบัติสำหรับผู้ใช้สระ ว่ายน้ำ อยู่ในตำแหน่งที่สามารถมองเห็นได้ชัดเจน | - | ดังภาพที่ 10 |

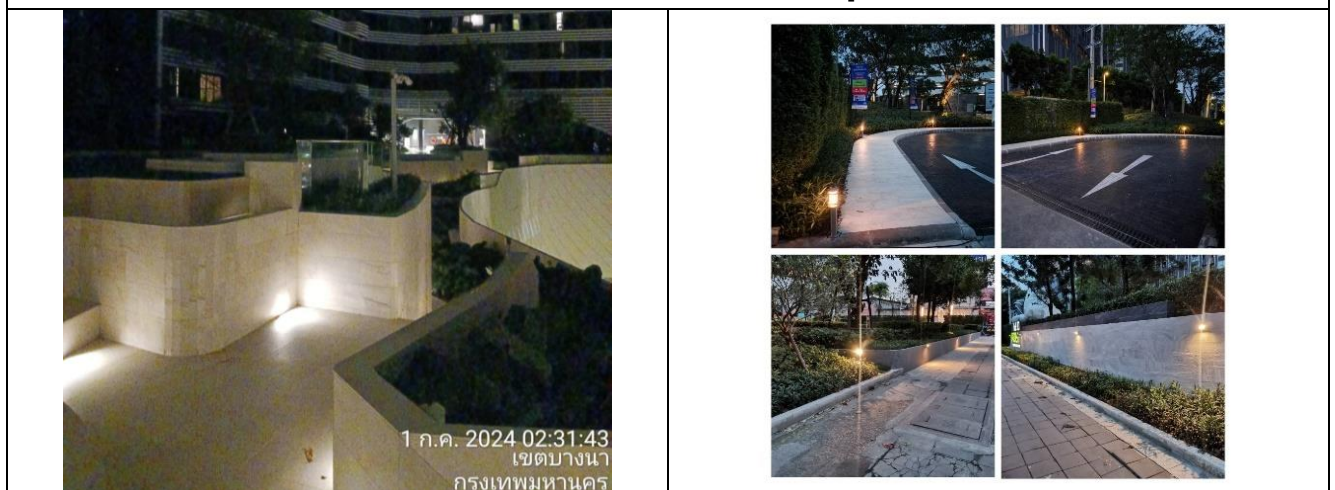
ภาพที่ 11 ไฟส่องสว่าง

| องค์ประกอบทาง สิ่งแวดล้อม และคุณค่าต่าง ๆ | มาตรการป้องกันและแก้ไขผลกระทบสิ่งแวดล้อม | รายละเอียดการปฏิบัติตามมาตรการฯ | ปัญหา/อุปสรรค และการแก้ไข | เอกสารอ้างอิง รูปภาพหรือ เอกสาร |
|---|--|--|---|---|
| 2) มาตรการด้านความปลอดภัยและอุบัติเหตุจากการจมน้ำ | จัดให้มีไฟฟ้าส่องสว่างเพียงพอทั่วบริเวณสระว่ายน้ำ ให้มองเห็นได้ชัดเจน เพื่อความปลอดภัยในการใช้สระว่ายน้ำในเวลากลางคืน | โครงการจัดให้มีไฟฟ้าส่องสว่างเพียงพอทั่วบริเวณสระว่ายน้ำให้มองเห็นได้ชัดเจน เพื่อความปลอดภัยในการใช้สระว่ายน้ำในเวลากลางคืน | - | ดังภาพที่ 11 |

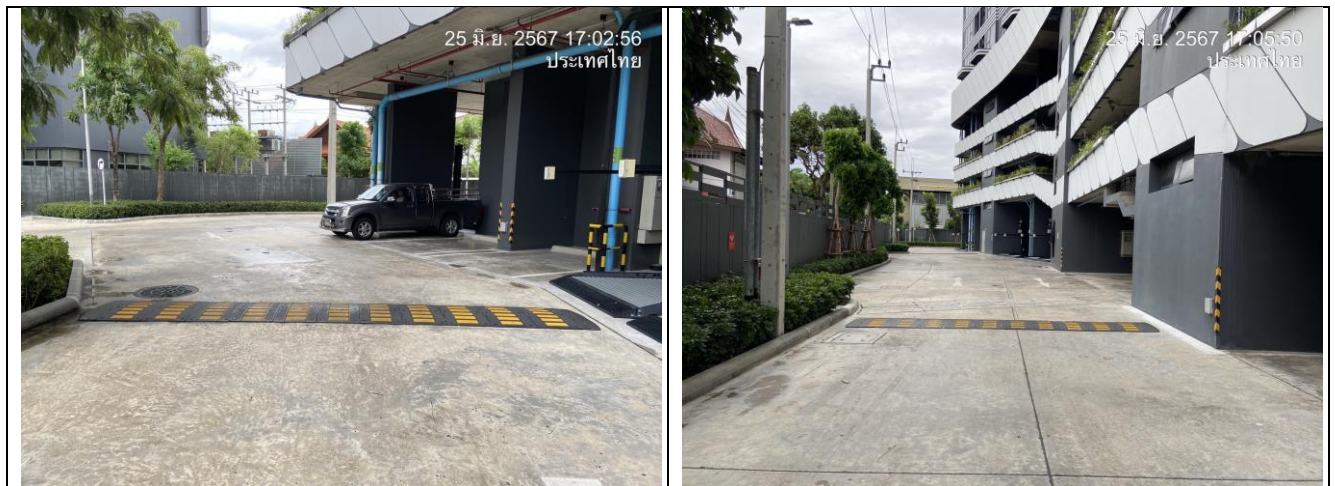
ภาพที่ 42 สันฐานชะลอความเร็ว

| องค์ประกอบทาง สิ่งแวดล้อม และคุณค่าต่าง ๆ | มาตรการป้องกันและแก้ไขผลกระทบสิ่งแวดล้อม | รายละเอียดการปฏิบัติตามมาตรการฯ | ปัญหา/อุปสรรค และการแก้ไข | เอกสารอ้างอิง รูปภาพหรือ เอกสาร |
|---|---|---|---|---|
| 1.1.2 คุณภาพอากาศ 1) ฝุ่นละออง | ควบคุมความเร็วของรถภายในโครงการ เช่น บ้ายจำกัดความเร็ว สันนุชชะลอความเร็วเพื่อไม่ให้เกิดการฟุ้งกระจายของฝุ่นบนผิวถนน โดยโครงการจัดให้มีสันนุชชะลอความเร็ว มีขนาดความสูง 0.04 เมตร ความกว้าง 0.90 เมตร ความยาว 6 เมตร เพื่อชะลอความเร็วของรถ และลดเสียงจากการแล่นของรถยนต์ | นิติบุคคลฯ จัดให้มีสันนุชชะลอความเร็วเพื่อไม่ให้เกิดการฟุ้งกระจายของฝุ่นบนผิวถนน โดยโครงการจัดให้มีสันนุชชะลอความเร็ว มีขนาดความสูง 0.04 เมตร ความกว้าง 0.90 เมตร ความยาว 6 เมตร เพื่อชะลอความเร็วของรถ และลดเสียงจากการแล่นของรถยนต์ | - | ดงภาพแนบที่ 42 |

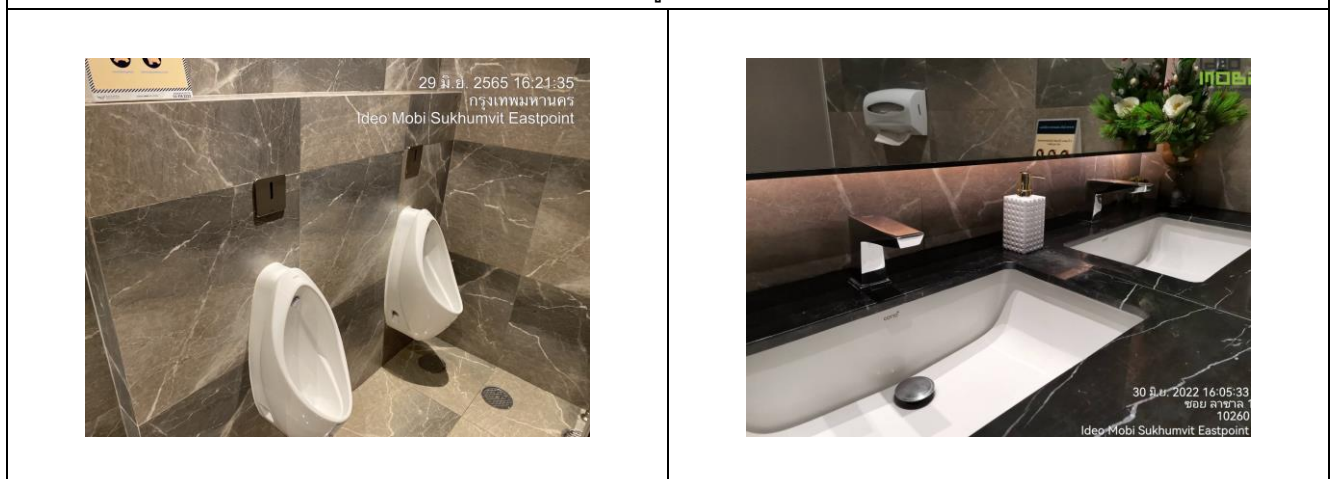
ภาพที่ 43 สุขภัณฑ์อัตโนมัติประหยัดพลังงาน

| องค์ประกอบทาง สิ่งแวดล้อม และคุณค่าต่าง ๆ | มาตรการป้องกันและแก้ไขผลกระทบสิ่งแวดล้อม | รายละเอียดการปฏิบัติตามมาตรการฯ | ปัญหา/อุปสรรค และการแก้ไข | เอกสารอ้างอิง รูปภาพหรือ เอกสาร |
|---|--|--|---|---|
| 3.1 การใช้น้ำ(ต่อ) | ออกแบบโดยเลือกใช้สุขภัณฑ์ที่ประหยัดน้ำหรืออุปกรณ์ที่มีประสิทธิภาพสูงทั้งก๊อกประหยัดน้ำ ชักโครก และหัวฉีดประหยัดน้ำ | โครงการจัดให้สุขภัณฑ์ภายในพื้นที่โครงการเป็นสุขภัณฑ์อัตโนมัติทำให้ประหยัดพลังงานและมีประสิทธิภาพสูง | - | ดังภาพที่ 43 |

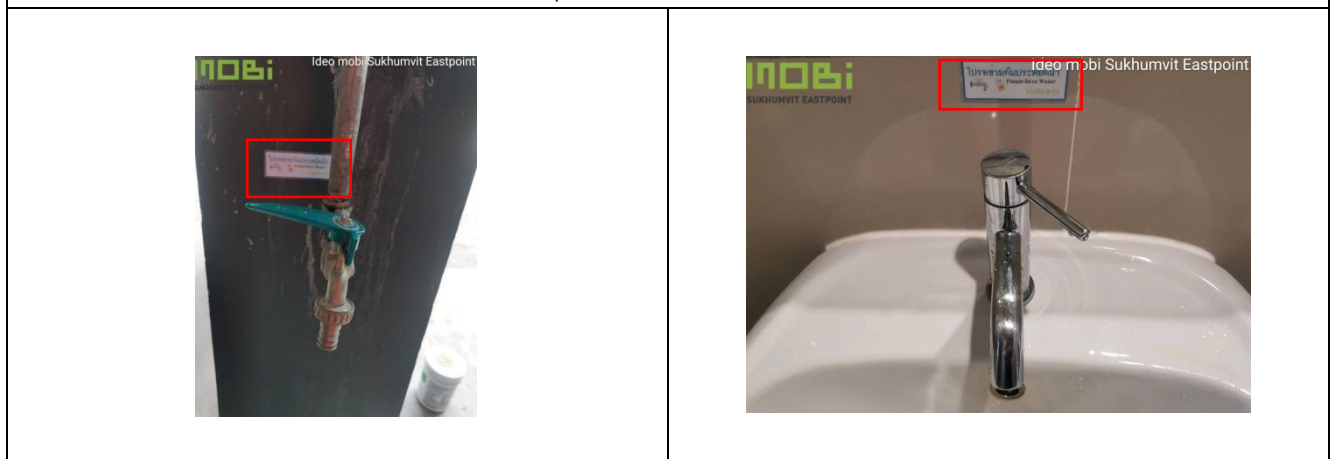
ภาพที่ 44 ป้ายรณรงค์ประหยัดน้ำ

| องค์ประกอบทาง สิ่งแวดล้อม และคุณค่าต่าง ๆ | มาตรการป้องกันและแก้ไขผลกระทบสิ่งแวดล้อม | รายละเอียดการปฏิบัติตามมาตรการฯ | ปัญหา/อุปสรรค และการแก้ไข | เอกสารอ้างอิง รูปภาพหรือ เอกสาร |
|---|--|--|---|---|
| | ติดป้ายรณรงค์การประหยัดน้ำภายในพื้นที่โครงการ | นิติบุคคลฯ ได้มีการจัดติดป้ายบริเวณที่มีก๊อกน้ำ เพื่อเป็นการรณรงค์การประหยัดน้ำภายในโครงการ และจัดให้มีระเบียบในการใช้น้ำส่วนกลางในกรณีที่จำเป็นเท่านั้น | - | ดังภาพที่ 44 |
