บทที่ 2

ผลการดำเนินการตามมาตรการป้องกัน และลดผลกระทบสิ่งแวดล้อม

ผลการตรวจสอบการปฏิบัติตามมาตรการป้องกันและแก้ไขผลกระทบสิ่งแวดล้อม โครงการเหมืองแร่ หินประดับชนิดหินแกรนิต ของ บริษัท ไทยเจริญแกรนิต จำกัด ประทานบัตรที่ 30653/15265 ตั้งอยู่ที่ ตำบล อ่างทอง อำเภอเมืองกำแพงเพชร จังหวัดกำแพงเพชร ตามที่กำหนดโดยสำนักงานนโยบายและแผน ทรัพยากรธรรมชาติและสิ่งแวดล้อม ตามหนังสือที่ วว 0804/8492 ลงวันที่ 14 กรกฎาคม 2538 (ภาคผนวก ข) มีรายละเอียดการปฏิบัติตามมาตรการ ดังตารางที่ 2-1 และรูปที่ 2.1 ถึง รูปที่ 2.5

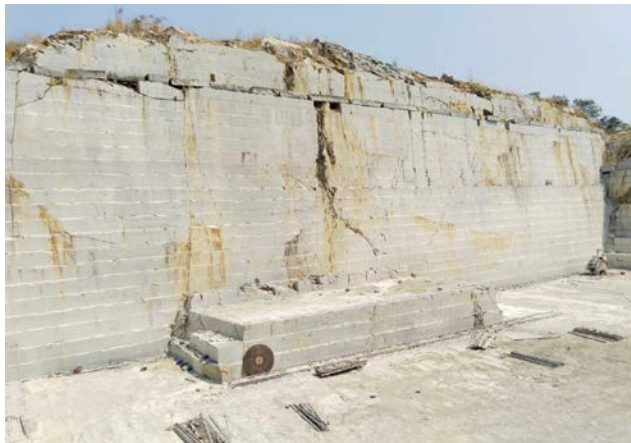
รูปที่ 2-1 การผลิตแร่โดยใช้เลื่อยยนต์และการเจาะแบ่งด้วยลิ้ม

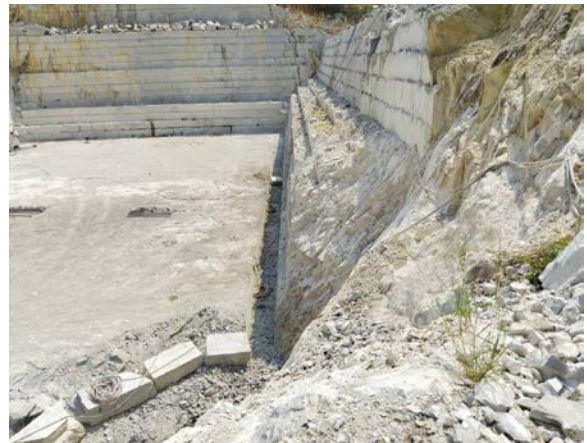
มาตรการป้องกันและแก้ไขผลกระทบ สิ่งแวดล้อม	ผลการปฏิบัติตามมาตรการฯ	ปัญหา อุปสรรคที่ไม่สามารถปฏิบัติ ตามมาตรการ และแนวทางแก้ไข
1. เปิดหน้าเหมืองในลักษณะขั้นบันได แต่ละ ชั้นมีความสูง 8 เมตร กว้างไม่น้อยกว่า 10 เมตร ความลาดเอียงไม่เกิน 45 องศา	- การทำเหมืองแร่โครงการนี้ เริ่มเปิด หน้าเหมืองจากบริเวณยอดเขา ตอนบน เพื่อผลิตแร่หินประดับชนิด หินแกรนิต ในลักษณะของหินบล็อก โดยใช้การเจาะ แบ่งด้วยลิ้ม และเลื่อย ยนต์ (รูปที่ 2-1) โดยขยายหน้าเหมือง ลดระดับต่ำลงมีหน้างานผลิตแร่เป็น ลานกว้าง ไม่น้อยกว่า 10 เมตร โดย ทั้งขอบหน้าเหมืองด้านหลัง กว้าง ประมาณ 1 เมตร และความสูง ประมาณ 5-8 เมตร (รูปที่ 2-2)	- การขยายหน้าเหมืองในช่วงต่อไป จะต้องออกแบบหน้าเหมืองสุดท้าย ตามมาตรการกำหนด

รูปที่ 2-2 ลักษณะการเปิดเหมืองแบบขั้นบันได

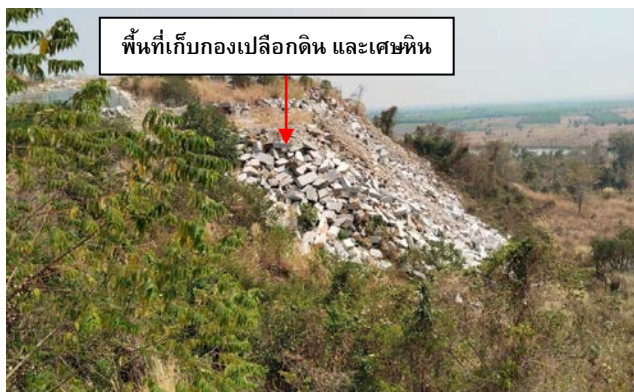
มาตรการป้องกันและแก้ไขผลกระทบสิ่งแวดล้อม	ผลการปฏิบัติตามมาตรการฯ	ปัญหา อุปสรรคที่ไม่สามารถปฏิบัติตามมาตรการและแนวทางแก้ไข
2. เตรียมที่เก็บกอง 105 ไร่ เก็บกองเป็นชั้นๆ แบบชั้นบันไดสูงชั้นละ 2 เมตร จำนวน 2 ชั้น แยกเป็นพื้นที่เก็บกอง ด 1 จำนวน 100 ไร่ และพื้นที่เก็บกอง ด 2 จำนวน 5 ไร่	- การทำเหมืองในช่วงที่ผ่านมาได้นำเศษหินเก็บกองบริเวณใกล้เคียงพื้นที่เปิดหน้าเหมือง ซึ่งอยู่ภายในขอบเขตพื้นที่เปิดทำเหมือง เนื่องจากยังมีปริมาณเศษหินไม่มากนัก ลักษณะการเก็บกองโดยการเกลี่ยลงมาตามลาดไหล่เขา เนื้อที่ประมาณ 5 ไร่ (รูปที่ 2-3)	- การทำเหมืองในช่วงต่อไป เมื่อมีการขยายหน้าเหมืองเข้ามาในบริเวณที่มีการเก็บกองเศษหินเดิมให้นำเศษหินไปเก็บกองบริเวณพื้นที่เก็บกอง ด 1 ตามรูปแบบแผนผังที่กำหนด

รูปที่ 2-3 บริเวณพื้นที่เก็บกองเปลือกดิน และเศษหิน

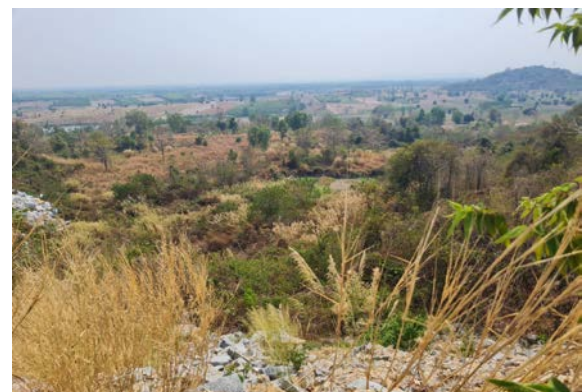
3. ขุดคูระบายน้ำขนาดกว้าง 1 เมตร ลึก 1 เมตร พร้อมกันสร้างคันทำนบดินอัดแน่น ขนาดฐานกว้าง 2 เมตร ยอดคันทำนบกว้าง 1 เมตร สูง 1 เมตร รอบพื้นที่กองเก็บ โดยปรับระดับให้มีทิศทางการไหลของน้ำเบี่ยงเบนสู่บ่อดักตะกอน	- มีการจัดทำคันทำนบดินอัดแน่น รอบพื้นที่กองเก็บ ตามเงื่อนไขที่กำหนด (รูปที่ 2-4)	- ไม่มี

รูปที่ 2-4 แนวคันทำนบดินรอบพื้นที่เก็บกอง

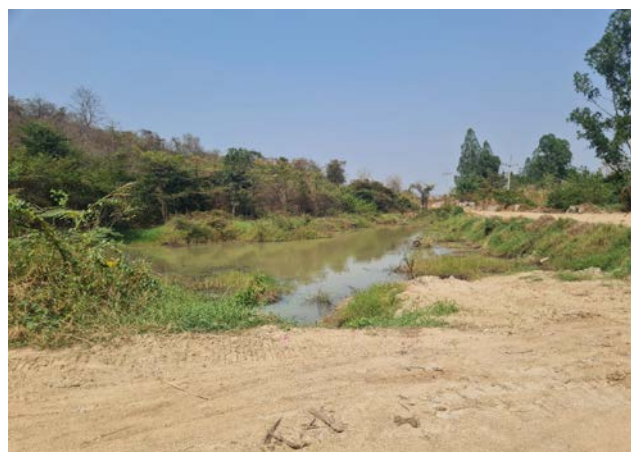
4. ขุดบ่อดักตะกอน (บ 1) ขนาด 85 เมตร ขนาดกว้าง 30 เมตร และลึก 4 เมตร เพื่อรองรับน้ำขุ่นและมูลดินทรายจากพื้นที่เก็บกองดิน (ด 1) และขุดบ่อดักตะกอน (บ 2) ขนาดยาว 25 เมตร กว้าง 6 เมตร และลึก 4 เมตร เพื่อรองรับน้ำขุ่นและมูลดินทรายจากพื้นที่เก็บกองดิน (ด2)	- ได้มีการขุดบ่อดักตะกอน เพื่อรองรับน้ำขุ่นและมูลดินทรายแล้ว (รูปที่ 2-5)	- ไม่มี

รูปที่ 2-5 บ่อดักตะกอน

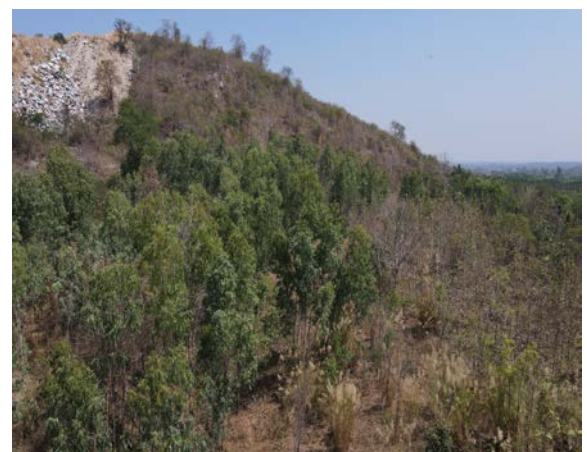
5. ห้ามมิให้ขยายขอบเขตการทำเหมืองทางด้านทิศเหนือและทิศตะวันออก ที่ติดกับลำห้วย โดยให้เว้นระยะไว้ไม่ต่ำกว่า 50 เมตร และทำการปลูกไม้โตเร็ว	- ปฏิบัติตามมาตรการกำหนด โดยมีการเว้นพื้นที่ไม่ทำเหมืองทางด้านทิศเหนือและทิศตะวันออกที่ติดกับลำห้วย ระยะไม่ต่ำกว่า 50 เมตร และทำการปลูกไม้โตเร็วเสริมในบริเวณพื้นที่เวลาดังกล่าว ดังรูปที่ 2-6	- ไม่มี

รูปที่ 2-6 แนวต้นไม้ที่ปลูกเสริมในพื้นที่เว้นไม้ทำเหมือง

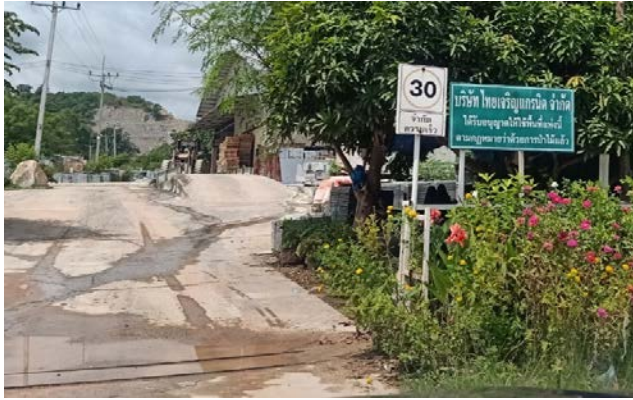
มาตรการป้องกันและแก้ไขผลกระทบสิ่งแวดล้อม	ผลการปฏิบัติตามมาตรการฯ	ปัญหา อุปสรรคที่ไม่สามารถปฏิบัติตามมาตรการและแนวทางแก้ไข
8. การบรรทุกแร่แต่ละครั้งต้องไม่เกินน้ำหนักที่ทางราชการกำหนด พร้อมทั้งขับรถด้วยความเร็วไม่เกิน 30 กิโลเมตร/ชั่วโมง และปรับปรุงเส้นทางขนส่งในช่วงที่เป็นถนนลูกรังให้เป็นดินลูกรังอัดแน่นหรือลาดยาง	- ปฏิบัติตามมาตรการที่กำหนด โดย ในการบรรทุกแร่แต่ละครั้งให้น้ำหนักบรรทุกไม่เกินเกณฑ์ที่ทางราชการกำหนด พร้อมทั้งติดตั้งป้ายเตือนให้ขับรถบรรทุกด้วยความเร็วไม่เกิน 30 กิโลเมตร/ชั่วโมง (รูปที่ 2-7) และปรับปรุงเส้นทางขนส่ง ให้เป็นถนนดินลูกรังอัดแน่น (รูปที่ 2-8)	- ไม่มี

รูปที่ 2-7 การติดตั้งป้ายเตือนจำกัดความเร็วรถบรรทุก
ไม่ให้เกิน 30 กม./ชั่วโมง บริเวณทางเข้า-ออกพื้นที่ประทานบัตร

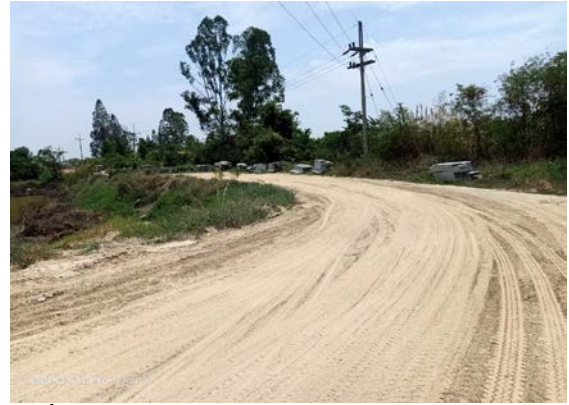
รูปที่ 2-8 สภาพเส้นทางขนส่งแร่เป็นถนนดินบดอัดแน่น
ภายในพื้นที่ประทานบัตร
