บทที่ 4

สรุปผลการปฏิบัติตามมาตรการฯ และข้อเสนอแนะ

จากผลการติดตามตรวจสอบผลการปฏิบัติตามมาตรการป้องกันและแก้ไขผลกระทบสิ่งแวดล้อมและมาตรการติดตามตรวจสอบผลกระทบสิ่งแวดล้อมโครงการ Wish @ Samyan (ระยะดำเนินการ) ระหว่างเดือนมกราคม ถึง มิถุนายน พ.ศ.2567 พบว่าโครงการฯ มีการปฏิบัติตามมาตรการฯ เป็นส่วนใหญ่ แต่ยังคงมีมาตรการฯ บางมาตรการที่ทางโครงการไม่ได้ปฏิบัติ ปฏิบัติไม่ได้ ปฏิบัติได้แต่ไม่มีประสิทธิภาพ หรือยังไม่ถึงเวลาปฏิบัติ

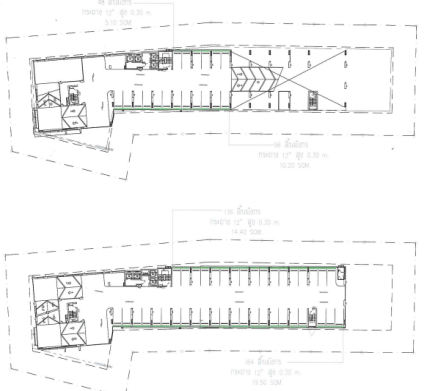
<p>รูปภาพแปลนพื้นที่สีเขียวชั้นจอร์ด</p>

<p>พื้นที่ปลูกต้นไม้บนชั้นจอร์ดชั้น 2 และชั้น 3 ของโครงการ</p>
