## 5. ผลการดำเนินการตามมาตรการป้องกันและแก้ไขผลกระทบสิ่งแวดล้อม

### ตารางที่ 2 เปรียบเทียบมาตรการป้องกันและแก้ไขผลกระทบสิ่งแวดล้อมที่กำหนดไว้ในรายงานการวิเคราะห์ผลกระทบสิ่งแวดล้อม

#### โครงการ LANCASTER HOTEL (ชื่อเดิม โครงการ THE GRAND SIAMESE HOTEL) ระยะเปิดดำเนินการ

รายงานผลการปฏิบัติตามมาตรการป้องกันและแก้ไขผลกระทบสิ่งแวดล้อมและมาตรการติดตามตรวจสอบคุณภาพสิ่งแวดล้อม  
โครงการ LANCASTER HOTEL ตั้งอยู่ ถนนเพชรบุรีตัดใหม่ แขวงบางกะปิ เขตห้วยขวาง กรุงเทพมหานคร

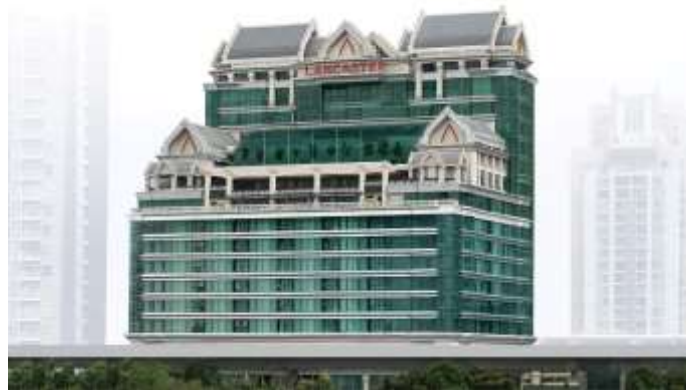
เงื่อนไขตามมาตรการป้องกันและแก้ไขผลกระทบสิ่งแวดล้อม	ผลการปฏิบัติการตามมาตรการ	ปัญหาอุปสรรคและข้อเสนอแนะ	เอกสารอ้างอิง
1. ทรัพยากรสิ่งแวดล้อมทางกายภาพ 1.1 สภาพภูมิประเทศ เป็นพื้นที่โรงแรมขนาด 15 ชั้น และชั้นใต้ดิน 3 ชั้น ปรับสภาพพื้นที่ให้เรียบเสมอกัน มีความสูงเพิ่มขึ้น 0.3 เมตร ไม่แตกต่างจากระดับเดิมมากนัก	ไม่มีผลกระทบในระยะเปิดดำเนินการ	-	ภาพที่ 5-1

4. ในกรณีหาสีผนังภายนอกอาคารหรือห้องที่มีระบบปรับอากาศโครงการจะเลือกให้สีอ่อน หรือสีที่ไม่ดูดรังสีความร้อน เพื่อการสะท้อนแสงที่ดี และทำให้ห้องสว่างขึ้น	ทาสีอาคารด้วยสีอ่อนและกระจกแบบมีค่าการสะท้อนแสงไม่เกิน ร้อยละ 30	-	ภาพที่5-1

ภาพที่ 5 – 1 ภูมิสถาปัตย์อาคารโครงการ Lancaster Hotel

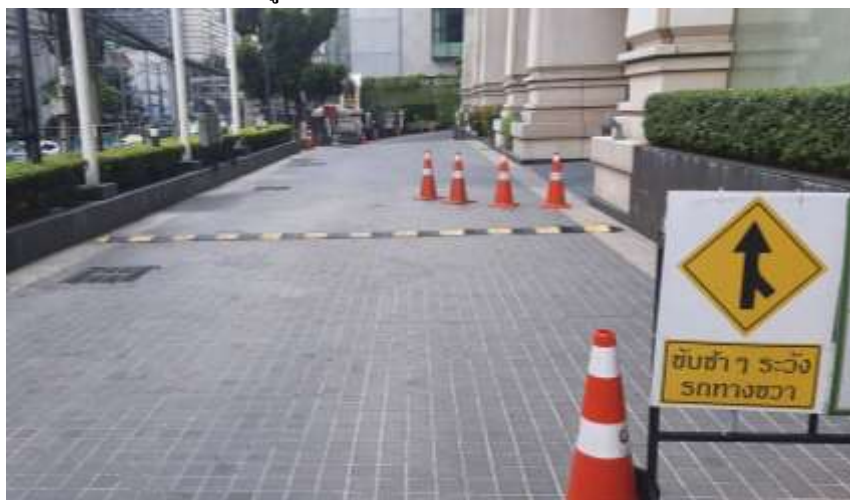
1.2 คุณภาพอากาศ 1) ฝุ่นละออง 1. ควบคุมความเร็วของรถภายในโครงการ เช่น ป้ายจำกัดความเร็ว สันนุนลดความเร็ว เพื่อไม่ให้เกิดการฟุ้งกระจายของฝุ่นบนผิวถนน	มีสันนุนลดความเร็วไว้แล้ว	-	ภาพที่ 5-2

ภาพที่ 5-2 ป้ายจำกัดความเร็ว และป้ายเตือนให้ขับรถช้า ๆ และมีสัญญาณชะลอความเร็ว บริเวณทางออก

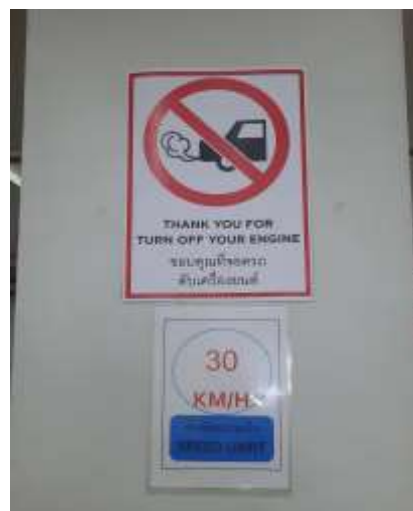
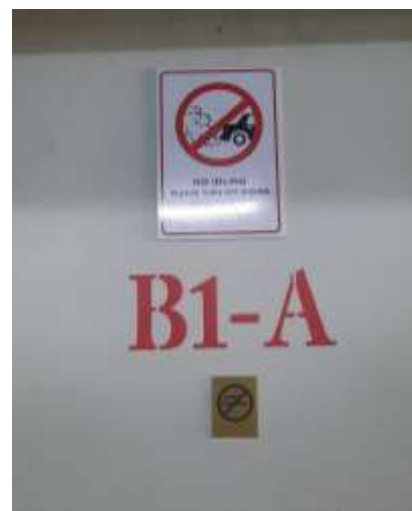
2. หมั่นดูแลรักษาความสะอาดบริเวณถนน โดยฉีดล้างถนนเป็นประจำสม่ำเสมอ	ทำความสะอาดไว้แล้วไม่มีฝุ่นละอองฟุ้งกระจายให้เห็น	-	ภาพที่ 5-4
2) มลพิษทางอากาศ 1. ติดตั้งป้ายห้ามติดเครื่องยนต์ทิ้งไว้ ภายในบริเวณที่จอดรถให้สามารถสังเกตเห็นอย่างชัดเจน และทั่วถึง	ติดป้ายห้ามติดเครื่องยนต์ไว้แล้วบริเวณที่จอดรถ	-	ภาพที่ 5-3

2. ติดตั้งป้ายห้ามติดเครื่องยนต์ทั้งไว้ภายในบริเวณที่จอยครด ให้สามารถสังเกตได้อย่างชัดเจนและทั่วถึง	ติดป้ายห้ามติดเครื่องยนต์ไว้แล้วที่บริเวณที่จอยครด	-	ภาพที่5-3

ภาพที่ 5-3 ป้ายเตือนห้ามติดเครื่องยนต์บริเวณที่จอดรถยนต์ และจอดรถในช่องจอดรถ

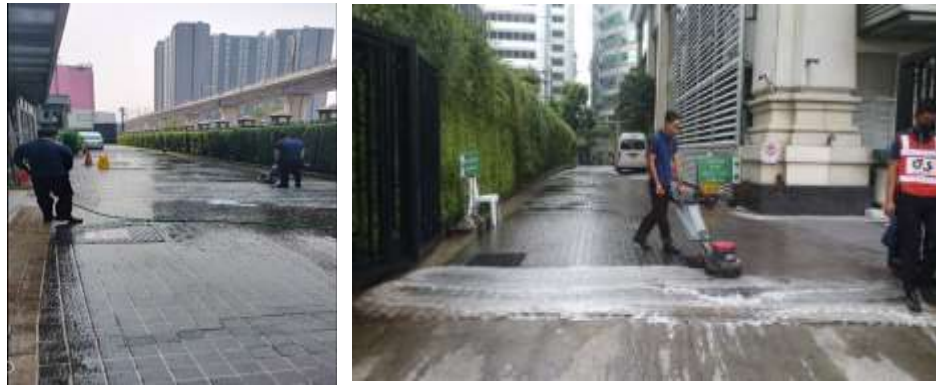
ภาพที่ 5-4 ทำความสะอาดบริเวณถนน

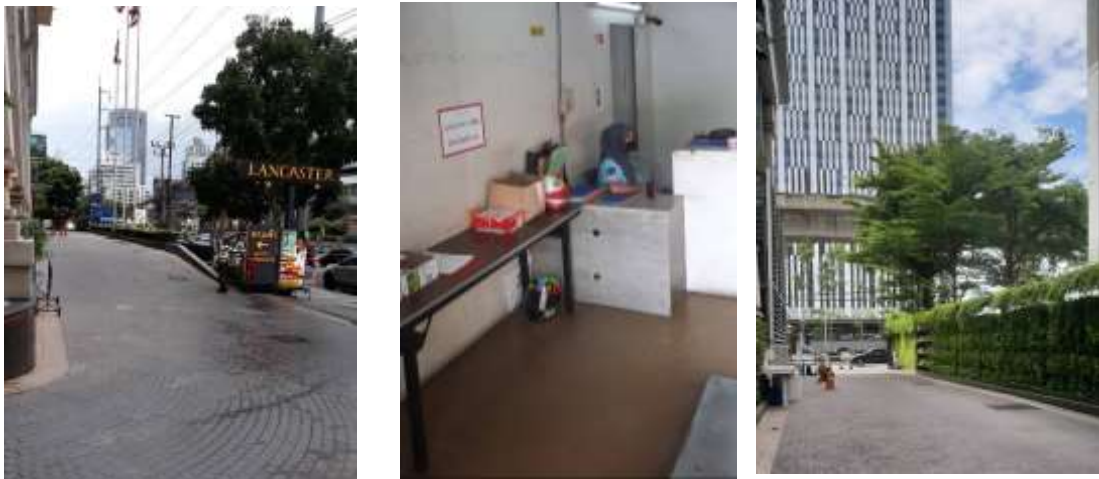
2. จัดระบบการจราจรภายในโครงการให้ชัดเจน รวมถึงการควบคุมการปฏิบัติตามของผู้มาใช้บริการ	จัดระบบการจราจรภายในโครงการอย่างเป็นระเบียบ ผ่านจุดจ่ายบัตรจอดรถทุกคันและจอดตามช่องจอดรถ	-	ภาพที่ 5-5

3. จัดให้มีเจ้าหน้าที่อำนวยความสะดวกในการจราจร บริเวณทางเข้า-ออกโครงการ	มียามรักษาความปลอดภัยคอยดูแลบริเวณทางเข้าออกที่จอดรถ	-	ภาพที่ 5-5
4. จัดให้มีพื้นที่สีเขียวที่บริเวณชั้นล่าง, ชั้นที่ 9, ชั้นที่ 10 โดยมีพื้นที่สีเขียวรวม 899 ตร.ม. คิดเป็นอัตราส่วนพื้นที่สีเขียวต่อผู้มาใช้บริการ 1.95 ตร.ม./คน (ผู้มาใช้บริการ 460 คน) โดยเป็นพื้นที่ปลูกไม้ยืนต้น บริเวณชั้นล่าง 190 ตร.ม. ซึ่งพันธุ์ไม้ที่นำมาปลูกได้แก่ พิกุล ต้นกันเกรา และปลูกต้นแก้วเป็นแนวรั้วด้านถนนกำแพงเพชร ทั้งนี้พันธุ์ไม้ที่นำมาปลูกจะสามารถดูดซับก๊าซคาร์บอนมอนนอกไซด์ที่เกิดจากโครงการได้หมด	มีพื้นที่สีเขียว บริเวณชั้นล่าง ชั้นที่ 9 และชั้นที่ 10 ไว้แล้ว มีการเปลี่ยนแปลงพันธุ์ไม้ปลูกตามความเหมาะสมในปัจจุบัน เช่น เปลี่ยนจากต้นแก้ว เป็นต้น ไทรเกาหลีเนื่องจากดูแลรักษาง่าย	-	ภาพที่ 5-7

2. จัดให้มีพนักงานรักษาความปลอดภัยคอยอำนวยความสะดวกให้แก่ผู้ที่เข้า-ออกโครงการ ไม่ให้เกิดการกีดขวางกระแสจราจรบนถนนเพชรบุรีตัดใหม่ โดยเน้นให้รถสามารถเข้าโครงการได้สะดวกและรวดเร็ว	มีเจ้าหน้าที่รักษาความปลอดภัยคอยดูแลไว้ตลอดเวลาในการเข้า-ออกโครงการ		ภาพที่5-5

ภาพที่ 5-5 ขามรักษาความปลอดภัย ดูแลรถเข้า-ออกโครงการ

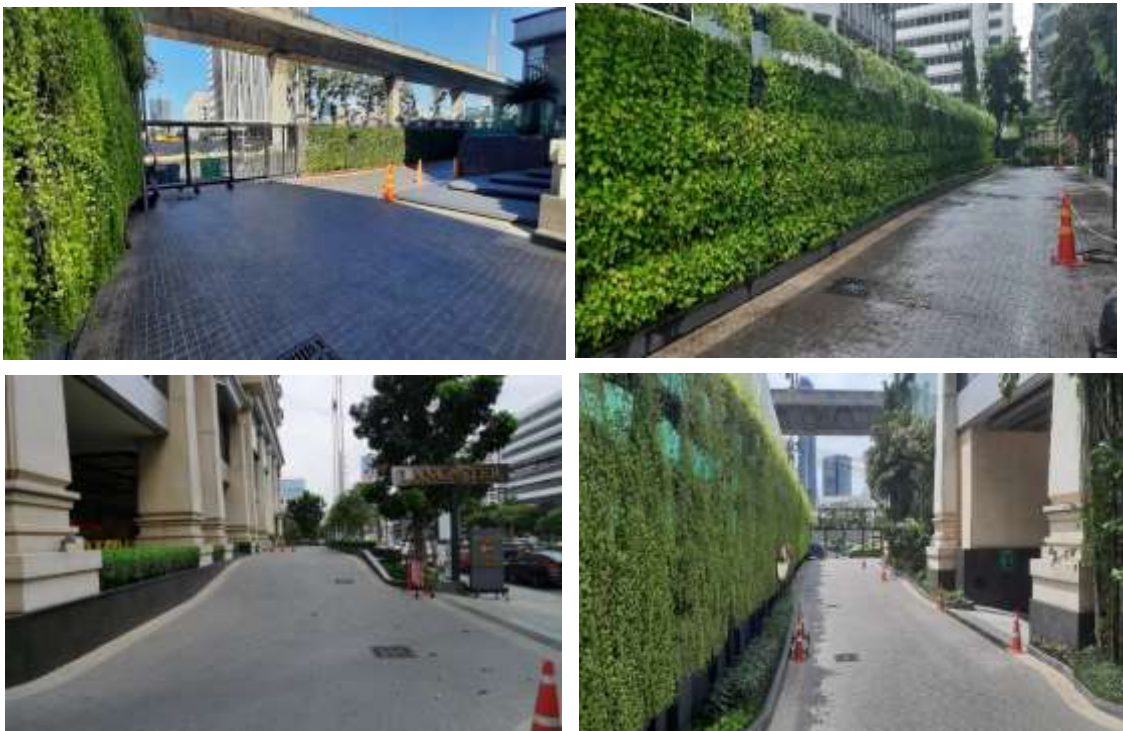
3. โครงการจะจัดให้มีพื้นที่สีเขียวภายในโครงการให้มากที่สุด โดยจะจัดให้มีพื้นที่สีเขียวทั้งหมด 899 ตร.ม. ทั้งนี้เพื่อช่วยลดปริมาณความร้อนที่สะสมของพื้นที่ ที่เป็นลานคอนกรีต และจะถ่ายเทสู่ตัวอาคารในเวลากลางวัน	มีพื้นที่สีเขียวไว้ให้มากที่สุดแล้วช่วยลดความร้อนบนพื้นคอนกรีตและตัวอาคาร	-	ภาพที่5-6 ถึง ภาพที่5-7

ภาพที่ 5-6 บริเวณรั้ว ของโครงการ ปลุกดินเคฟเขียว ต้นลิทวนยู แต่ไม่นับเป็นพื้นที่สีเขียวของโครงการปลูกไม้ยืนต้นรอบขอบเขตโครงการ

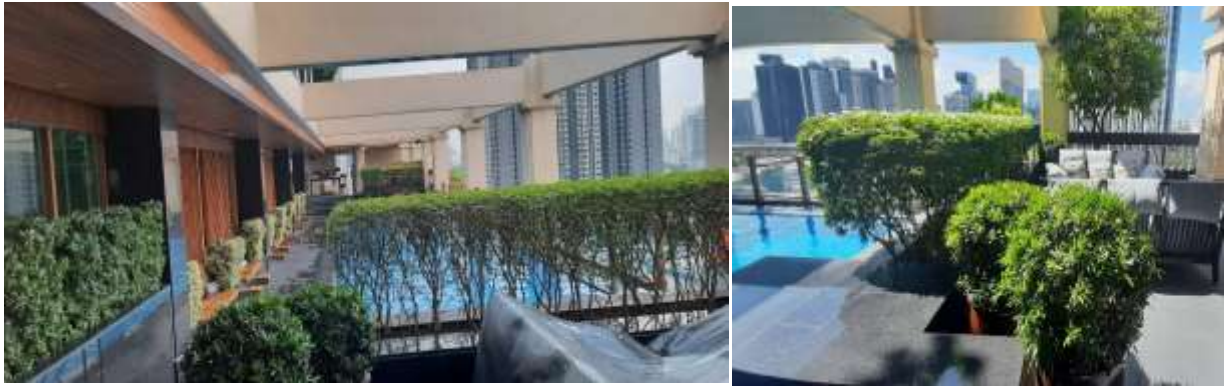
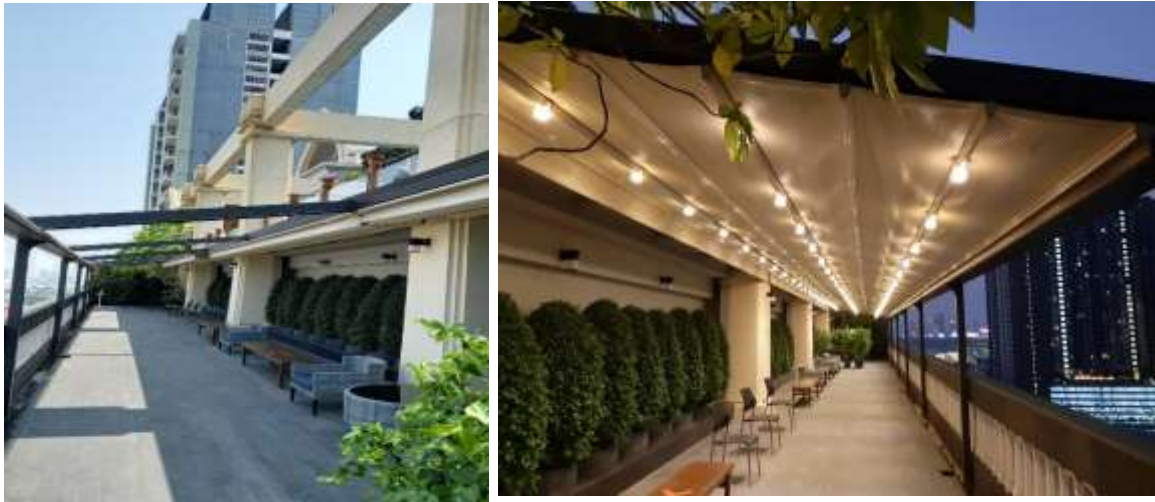
3. จัดให้มีพื้นที่สีเขียวบริเวณชั้นล่าง, ชั้นที่ 9 และชั้นที่ 10 โดยพื้นที่สีเขียวรวม 899 ตร.ม. คิดเป็นอัตราส่วนพื้นที่สีเขียวต่อผู้มาใช้บริการ 1.95 ตร.ม./คน (ผู้มาใช้บริการ 460 คน)โดยเป็นพื้นที่ ปลูกไม้ยืนต้นบริเวณชั้น ล่าง 190 ตร.ม. ซึ่งพันธุ์ไม้ที่นำมาปลูก ได้แก่ พิกุล , ดาวเรือง และจะปลูกต้นแก้วเป็นแนวรั้วด้านถนนกำแพงเพชร 7 ทั้งนี้พันธุ์ไม้ที่นำมาปลูกจะสามารถดูดซับคาร์บอนมอนอกไซด์ที่เกิดจากโครงการได้หมด	มีพื้นที่สีเขียว บริเวณชั้นล่าง ชั้นที่9 และชั้นที่ 10 ไว้แล้ว มีการเปลี่ยนแปลงพันธุ์ไม้ที่ปลูกตามความเหมาะสมในปัจจุบัน เช่น เปลี่ยนจากต้นแก้ว เป็นต้นไทรเกาหลี เนื่องจากดูแลรักษาง่าย	-	ภาพที่5-7

2. ดูแลสภาพพื้นที่สีเขียวของโครงการให้สวยงาม และมีความสมบูรณ์อยู่ตลอดเวลา	พื้นที่สีเขียว ตัดแต่งไว้อย่างสวยงาม ต้นไม้เจริญเติบโตดีมีเรือนยอดแผ่ขยายให้ร่มเงา	-	ภาพที่5-6-7

ภาพที่ 5-7 พื้นที่สีเขียวชั้นที่ 9 ชั้นที่ 10 ของโครงการ

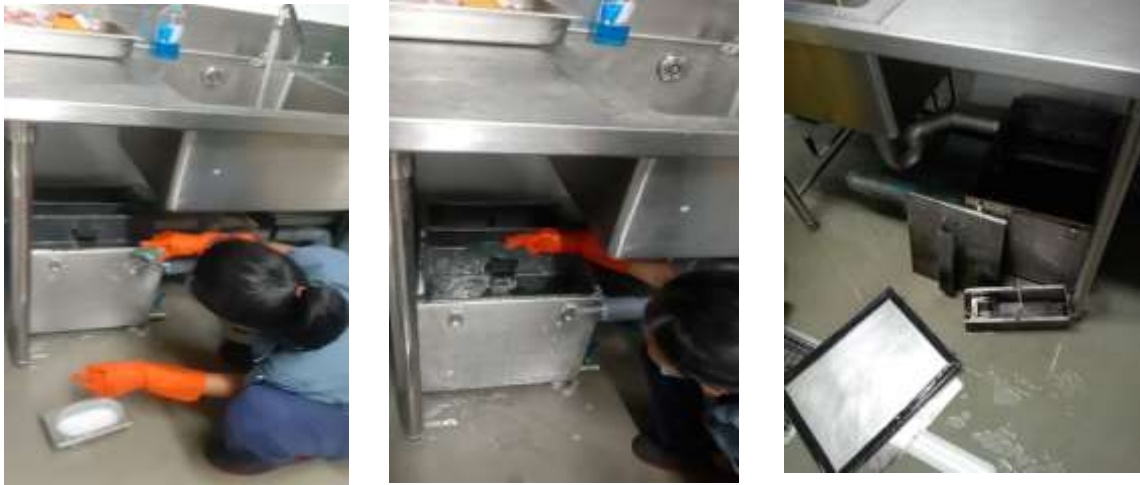
4. กำจัดไขมันนอกจากบ่อดักไขมันเป็นประจำทุกสัปดาห์ โดยตัดไขมันใส่ถุงดำมัดปากถุงให้แน่น และนำไปไว้ในห้องพักมูลฝอยเปียกต่อไป	กำจัดไขมันจากถังดักไขมันบริเวณห้องครัวทุกสัปดาห์	-	ภาพที่5-9

5. กำจัดกากไขมันออกจากบ่อดักไขมันเป็นประจำทุกสัปดาห์ โดยดักไขมันใส่ถุงดำมัดปากถุงให้แน่น และนำไปไว้ในห้องพักมูลฝอยเปียกต่อไป	กำจัดกากไขมันในห้องครัวเป็นประจำทุกสัปดาห์	-	ภาพที่ 5-9

ภาพที่ 5 -9 ถึง ตักไขมันในห้องครัว ตักไขมันทุกสัปดาห์

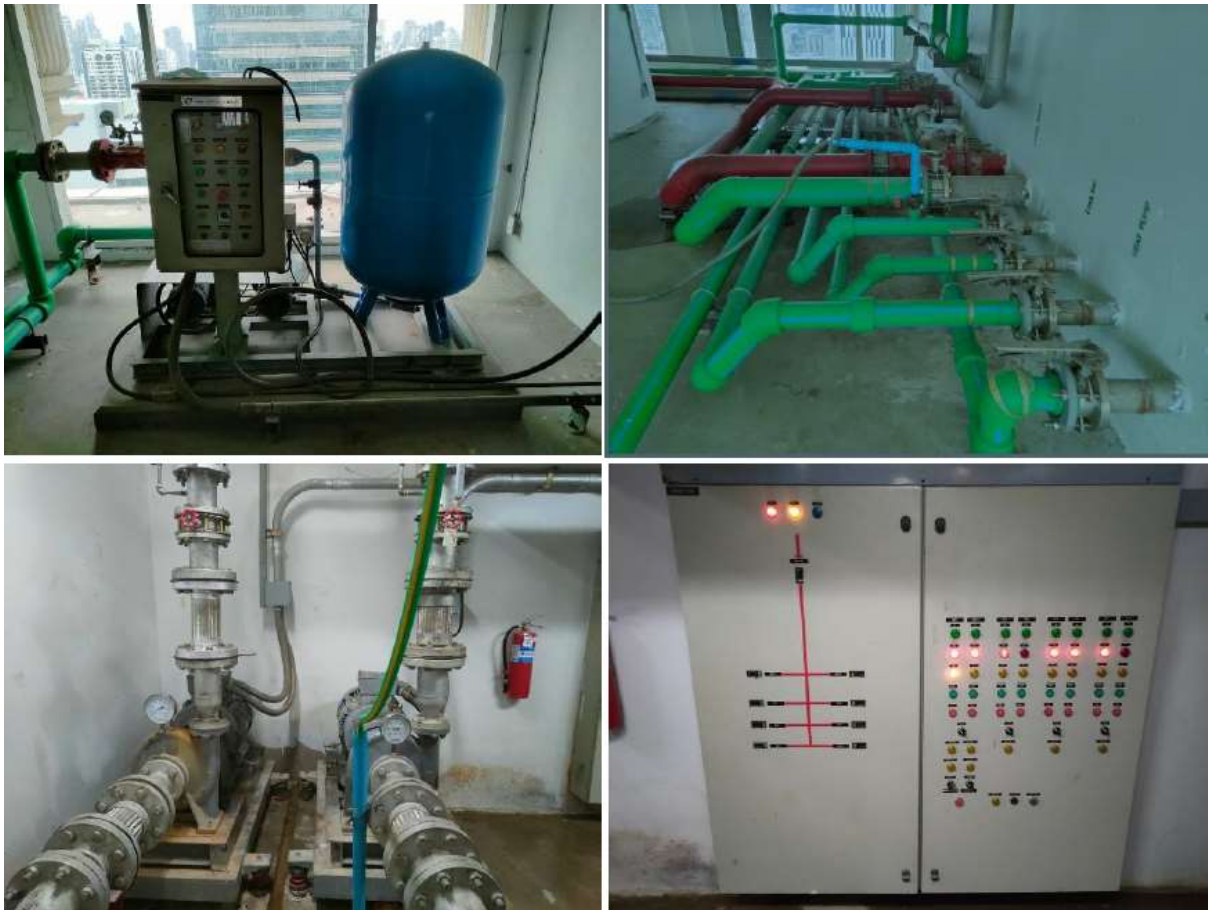
2. จัดให้มีเจ้าหน้าที่ดูแลรักษาระบบเส้นท่อประปาให้อยู่ในสภาพดี	ระบบท่อประปาไม่แตก ไม่รั่วซึม	-	ภาพที่5-10
3. รณรงค์ให้ผู้มาใช้บริการและพนักงานใช้น้ำ อย่างประหยัด	ผู้มาใช้บริการและพนักงานใช้น้ำ เท่าที่จำเป็นเท่านั้น	-	-
<b>มาตรการติดตามตรวจสอบผลกระทบสิ่งแวดล้อม</b> - ตรวจสอบเส้นท่อประปาและการทำงานของเครื่องสูบน้ำและวาล์วต่าง ๆ เดือนละ 1 ครั้ง	เส้นท่อประปา เครื่องสูบน้ำวาล์วน้ำ อยู่ในสภาพดี พร้อมใช้งาน	-	ภาพที่ 5-10
<b>3.2 การบำบัดน้ำเสีย</b> 1. จัดให้มีระบบบำบัดน้ำเสียรวม จำนวน 1 ชุด เป็นระบบบำบัดน้ำเสียชีวภาพแบบตะกอนเร่ง (Activated Sludge) ชนิดเติมเชื้อ-ถ่านออก (SBR)ออกแบบสามารถรองรับน้ำเสียได้ 250 ลบ.ม./วัน โดยระบบบำบัดน้ำเสียจะมีประสิทธิภาพ ร้อยละ92 สามารถบำบัดน้ำเสียให้ได้คุณภาพตามมาตรฐานคุณภาพน้ำทิ้ง จากอาคารประเภท ก.ซึ่งกำหนดให้มีค่า BOD ในน้ำทิ้ง ไม่เกิน 20 มก./ลิตร	มีระบบบำบัดน้ำเสียรวมไว้แล้วสามารถบำบัดได้อย่างมีประสิทธิภาพดั่งแบบบันทึกประสิทธิภาพการทำงานของระบบบำบัดน้ำเสีย ทส.1 และ ทส.2	-	ภาคผนวก ง.

6. ในการจ่ายน้ำมายังส่วนต่าง ๆ ของอาคาร ซึ่งจัดเป็นอาคารสูงและ อาคารขนาดใหญ่พิเศษจะมีการสูบน้ำจากถังเก็บน้ำใต้ดินไปพักยังถังเก็บน้ำชั้นดาดฟ้าก่อนที่จะจ่ายให้กับส่วนต่างๆของอาคาร โครงการ	การจ่ายน้ำมายังส่วนต่าง ๆ ของอาคารสูบน้ำจากถังเก็บน้ำใต้ดินขึ้นไปจนถึงชั้นดาดฟ้าและจ่ายไปยังส่วนต่าง ๆ ของอาคาร	-	ภาพที่5-10
<b>4.คุณค่าต่อคุณภาพชีวิต</b> <b>4.1 สภาพเศรษฐกิจและสังคม</b> 1. ปฏิบัติตามมาตรการป้องกันและแก้ไขผลกระทบ ทั้งในด้านทรัพยากรสิ่งแวดล้อมทางกายภาพ , ทรัพยากรทางด้านนิเวศวิทยา และคุณภาพการใช้ประโยชน์ของมนุษย์ ดังรายละเอียดข้างต้นอย่างเคร่งครัด	ปฏิบัติตามมาตรการต่าง ๆ ไว้แล้วอย่างเคร่งครัด	-	-
<b>4.2 สาธารณสุข</b> พระราชบัญญัติการสาธารณสุข พ.ศ. 2535กับการป้องกันการระบาดของโรคโควิด 19 (COVID-19)	โครงการได้เพิ่มเติมมาตรการป้องกันโรคโควิด 19 ไว้อย่างเข้มงวด เช่น สวมใส่หน้ากากอนามัย มีแอลกอฮอล์ เว้นระยะห่าง เป็นต้น	-	-

ภาพที่ 5-10 ระบบประปาถึงสำรองน้ำ ชั้น ดาดฟ้า

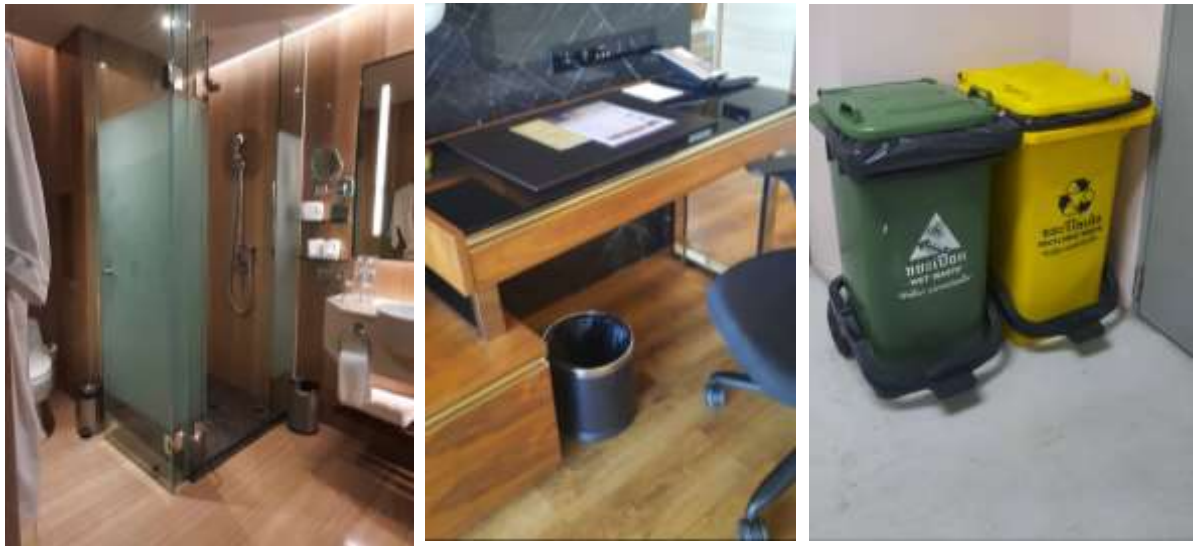
เงื่อนไขตามมาตรการป้องกันและแก้ไขผลกระทบสิ่งแวดล้อม	ผลการปฏิบัติการตามมาตรการ	ปัญหา อุปสรรค และข้อเสนอแนะ	เอกสารอ้างอิง
3.4 การจัดการมูลฝอย 1. จัดเตรียมถังมูลฝอยขนาด 8-10 ลิตร จำนวน 2 ถัง ไว้ในห้องพักและห้องน้ำในแต่ละห้องพัก สำหรับพื้นที่อื่น ๆ โครงการจะจัดวางถังมูลฝอยขนาด 50-200 ลิตรพร้อมฝาปิดตั้งอยู่ทั่วไปภายในบริเวณโรงแรมให้เพียงพอต่อปริมาณมูลฝอย	เตรียมถังมูลฝอยขนาด 8-10 ลิตรไว้ในห้องพักและห้องน้ำไว้แล้วและที่อื่น ๆ ดัง ถึงใหญ่ 50-100 ลิตรไว้แล้ว	-	ภาพที่ 5-11

ภาพที่ 5-11 วางถังมูลฝอยห้องพัก ห้องน้ำ หน้าลิฟต์ (ชั้นห้องพัก)

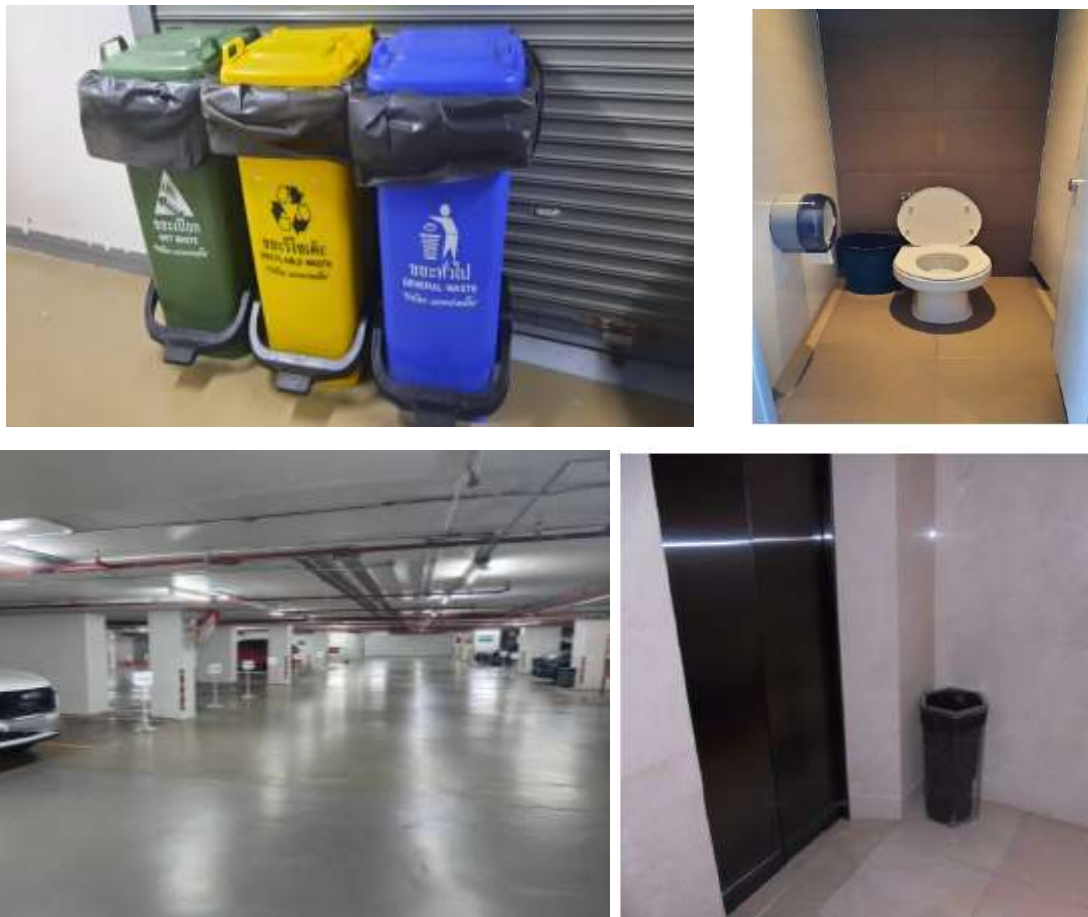
ภาพที่ 5-12 วางถังมูลฝอยห้องพัก ห้องน้ำ หน้าลิฟต์ ที่จอดรถและตามจุดต่าง ๆ

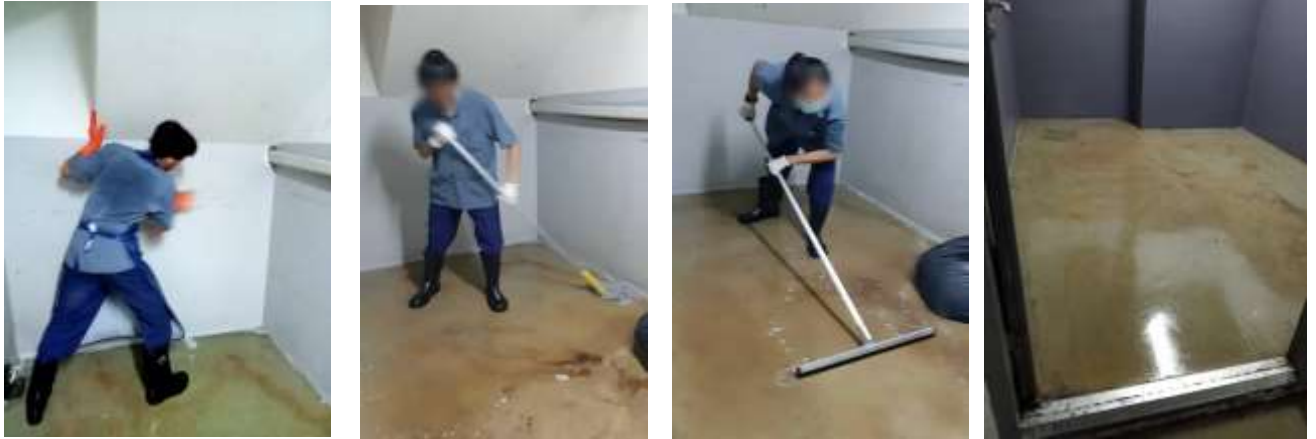
6. จะมีการทำความสะอาดห้องพักมูลฝอยแต่ละห้องอย่างสม่ำเสมอ เพื่อป้องกันการเพาะตัวของเชื้อโรค	ทำความสะอาดห้องขยะอย่างสม่ำเสมอ	-	ภาพที่ 5-13
7. ห้องพักมูลฝอยจะมีประตูปิดมิดชิด เพื่อป้องกันกลิ่นรบกวนผู้พักอาศัยและชุมชนบริเวณใกล้เคียงโดยจะเปิดประตูเฉพาะช่วงที่มีการเก็บขนมูลฝอยเท่านั้น	ประตูห้องจะปิดมิดชิดไว้ตลอดเวลา เพื่อป้องกันการกระจายของเชื้อโรค	-	ภาพที่ 5-15

เงื่อนไขตามมาตรการป้องกันและแก้ไขผลกระทบสิ่งแวดล้อม	ผลการปฏิบัติตามมาตรการ	ปัญหา อุปสรรค และข้อเสนอแนะ	เอกสารอ้างอิง
9. จัดให้มีแม่บ้านคอยดูแลรักษาความสะอาดบริเวณที่ตั้งถังมูลฝอยและห้องพักมูลฝอยรวมของโครงการ	มีเจ้าหน้าที่ดูแลรักษาความสะอาดในห้องพักมูลฝอยไว้ตลอด	-	ภาพที่ 5-13

ภาพที่ 5-13 การทำความสะอาดห้องพักขยะเปียกและแห้ง

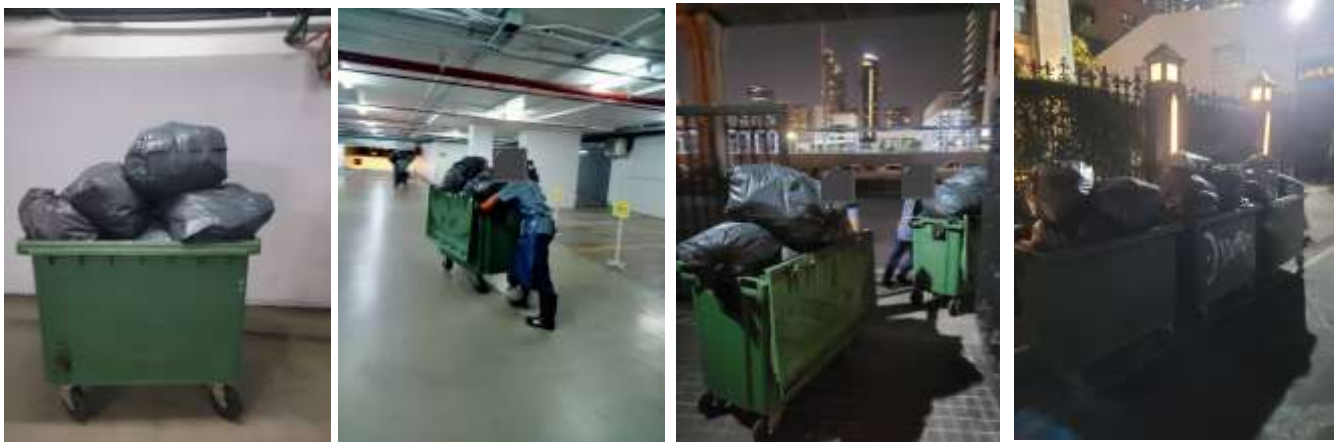
2. จัดให้มีพนักงานรวบรวมมูลฝอยจากจุดต่าง ๆ และคัดแยกมูลฝอยใส่ถุงมูลฝอยแต่ละประเภท มัดปากถุง ให้แน่น และนำไปไว้ยังห้องพักมูลฝอยแต่ละประเภทสำหรับมูลฝอยอันตรายจะคัดแยกใส่ถุงสีส้มและนำไปไว้ยังห้องพักมูลฝอยอย่างเป็นสัดส่วนเพื่อให้สำนักงานเขตห้วยขวางมาจัดเก็บต่อไป	มีพนักงานคอยรวบรวมมูลฝอยและคัดแยกขยะใส่ถุงมัดปากถุงและนำไปไว้ยังห้องพักมูลฝอยอย่างเป็นสัดส่วนเพื่อรอเก็บขนย้ายออกให้สำนักงานเขตห้วยขวางมาจัดเก็บต่อไป	-	ภาพที่ 5-14

3. การเก็บมูลฝอยในถุงจะไม่ให้มีปริมาณ หรือน้ำหนักมากเกินไป ซึ่งบรรจุปริมาณมูลฝอยประมาณ 3 ใน 4 ของถุง	บรรจุไว้ไม่ให้มากเกินไป มัดปากถุงไว้ทุกถุง	-	ภาพที่ 5-14

4. ก่อนรวบรวมมูลฝอยจากจุดต่าง ๆ ไปยังห้องพักมูลฝอยรวมของโครงการ จะมัดปากถุงให้แน่น เพื่อป้องกันมูลฝอยกระจัดกระจายและสะดวกต่อการขนย้าย	มัดปากถุงให้แน่นหนาไว้แล้ว ป้องกันการกระจัดกระจายของขยะตกหล่นและเชื้อโรค	-	ภาพที่ 5-14

10. ติดตามประสานงานการจัดเก็บมูลฝอยของสำนักงานเขตห้วยขวาง ให้มาเก็บขนมูลฝอยจากโครงการอย่างสม่ำเสมอ ทุกวัน โดยไม่มีขยะตกค้าง	เข้ามาเก็บขนทุกวัน ไม่มีขยะตกค้าง	-	ภาพที่ 5-14

ภาพที่ 5-14 เก็บขนย้ายขยะออกให้สำนักงานเขตห้วยขวางมาจัดเก็บ 19.00-20.00น.

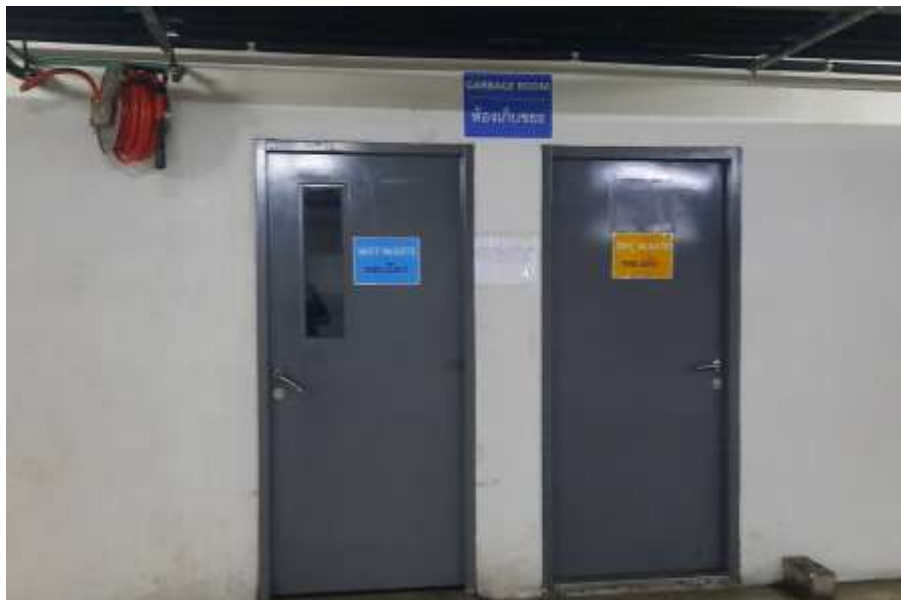
5. จะจัดให้มีห้องพักมูลฝอยเปียก-แห้งอยู่บริเวณชั้นใต้ดิน 1 ด้านทิศตะวันออกของโครงการ แบ่งเป็นห้องพักมูลฝอยแห้ง ความจุ 15.2 ลบ.ม. และห้องพักมูลฝอยเปียก ความจุ 5.6 ลบ.ม. ซึ่งภายในห้องพักมูลฝอยเปียกจะตั้งถังมูลฝอยขนาด 240 ลิตร จำนวน 8 ถัง เพื่อป้องกันการกระจัดกระจายของมูลฝอย หากถุงมูลฝอยฉีกขาด	ดำเนินการจัดให้มีห้องพักมูลฝอยเปียกและมูลฝอยแห้งไว้แบ่งเป็นห้องพักมูลฝอยแห้ง ความจุ 15.2 ลบ.ม. และห้องพักมูลฝอยเปียกความจุ 5.6 ลบ.ม. ซึ่งภายในห้องพักมูลฝอยเปียกจะตั้งถังมูลฝอยขนาด 240 ลิตร จำนวน 8 ถัง เพื่อป้องกันการกระจัดกระจายของมูลฝอย หากถุงมูลฝอยฉีกขาด	-	ภาพที่ 5-15

ที่ 5-15 ประตูห้องพัสดุฝอยรวมปิดไว้อย่างมิดชิด

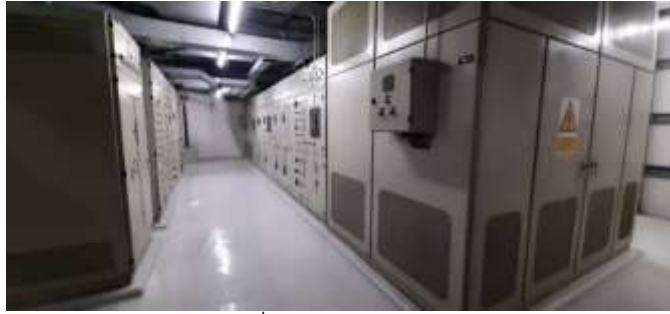
11. ประสานกับร้านรับซื้อของเก่าบริเวณใกล้เคียง ให้มารับซื้อ มูลฝอยที่สามารถนำกลับมาใช้ได้อีกโดยตรง	มีเจ้าหน้าที่ดูแลประสานงานร้านรับซื้อขยะมูลฝอย ให้มารับซื้อขยะที่นำกลับมาใช้ได้อีก	-	ภาพที่ 5-30
<b>มาตรการติดตามตรวจสอบผลกระทบสิ่งแวดล้อม</b> - ตรวจสอบบริเวณที่ตั้งถังมูลฝอย และห้องพักมูลฝอยแห้ง - เปียกไม่ให้มีมูลฝอยตกค้างและดูแลความสะอาดเป็นประจำทุกวัน	ที่ตั้งมูลฝอยเปียกและมูลฝอยแห้ง ไม่มีขยะตกค้าง มีการเก็บขนไปกำจัดเป็นขยะ และทำความสะอาดทุกวัน	-	ภาพที่ 5-14
<b>3.5 การใช้ไฟฟ้า</b> 1. ติดตั้งหม้อแปลงไฟฟ้าชนิด Dry Type ขนาด 2,000 KVA จำนวน 2 ชุด โดยโครงการมีความต้องการใช้ไฟฟ้าประมาณ 3,000 KVA	ติดตั้งหม้อแปลงไฟฟ้าไว้แล้ว		ภาพที่ 5-16

ภาพที่ 5-16 ห้องหม้อแปลงไฟฟ้า

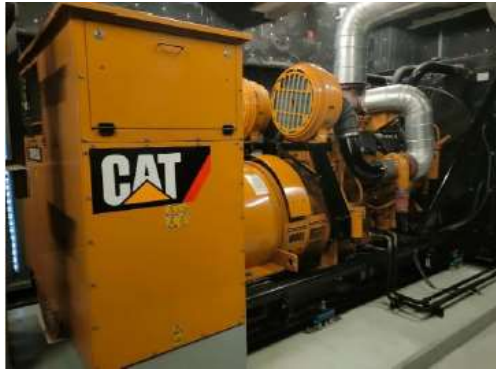
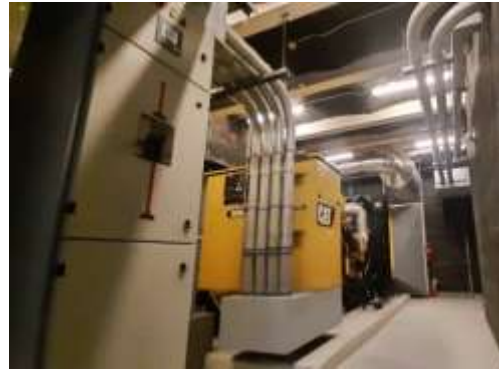
2. จัดให้มีเครื่องกำเนิดไฟฟ้าฉุกเฉินขนาด 800 KVA จำนวน 1 ชุด และ Battery ขนาด 12 v ซึ่ง สามารถสำรองไฟได้นาน ไม่น้อยกว่า 8 ชั่วโมง	ติดตั้งเครื่องกำเนิดไฟฟ้าฉุกเฉินจำนวน 1 ชุดไว้แล้วและสามารถสำรองไฟได้นานประมาณ 8 ชั่วโมง	-	ภาพที่ 5-17

ภาพที่ 5-17 ห้องเครื่องกำเนิดไฟฟ้าสำรอง

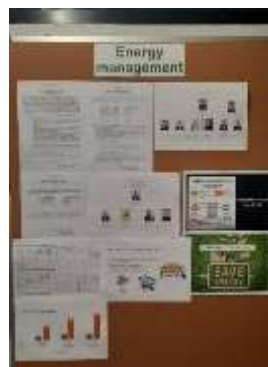
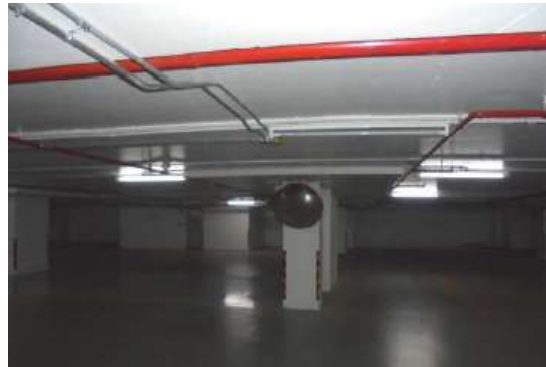
3. รณรงค์ให้ผู้มาใช้บริการและพนักงานภายในโครงการ ใช้ไฟฟ้าอย่างประหยัด	รณรงค์ให้พนักงานและผู้มาใช้บริการภายในโครงการใช้ไฟฟ้าอย่างประหยัด	-	ภาพที่ 5-18
<b>3.6 การป้องกันอัคคีภัย</b> 1. จัดให้มีระบบป้องกันและเตือนอัคคีภัยของโครงการ ให้เป็นไปตามข้อกำหนดในกฎกระทรวงฉบับที่ 33 (พ.ศ.2535) และฉบับที่ 50 (พ.ศ.2540) ออกตามความในพระราชบัญญัติควบคุมอาคาร พ.ศ.2522 ดังนี้ - ระบบท่อขึ้น ขนาดเส้นผ่านศูนย์กลาง 3 , 4 และ 6 นิ้ว โดยจะรับน้ำดับเพลิงจากถังเก็บน้ำใต้ดิน ที่ติดตั้งเครื่องสูบน้ำดับเพลิง (Fire Pump) ชนิดเครื่องชนิดดีเซลขนาด 2.8 ลบ.ม./นาที่ที่ TDH 22 เมตร จำนวน 1 เครื่องและเครื่องช่วยสูบน้ำ (Jockey Pump) ขนาด 0.09 ลบ.ม./นาที่ที่ TDH 128 เมตร จำนวน 1 เครื่อง	มีระบบป้องกันและเตือนอัคคีภัยไว้ตามข้อกำหนดอย่างเคร่งครัด  ท่อขึ้น และถังเก็บน้ำใต้ดิน เครื่องสูบน้ำดับเพลิง อยู่ในสภาพดีพร้อมใช้งาน	-	ภาพที่ 5-19

5. จัดให้มีการประชาสัมพันธ์ วิธีการประหยัดพลังงาน อาทิ จัดทำแผ่นพับ ป้ายแสดงวิธีการประหยัดพลังงาน เป็นต้น	ประชาสัมพันธ์ให้ประหยัดพลังงานไว้ตลอดเวลา	-	ภาพที่5-18

ภาพที่ 5-18 ประหยัดพลังงานโดยเปิดไฟดวงที่จำเป็นบริเวณชั้น จอดรถยนต์ และ รันณรงค์

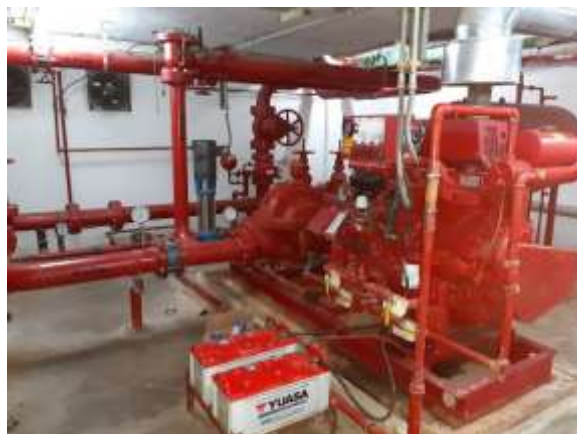
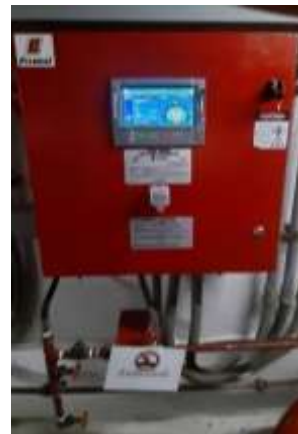
ภาพที่ 5-19 เครื่องสูบน้ำดับเพลิง

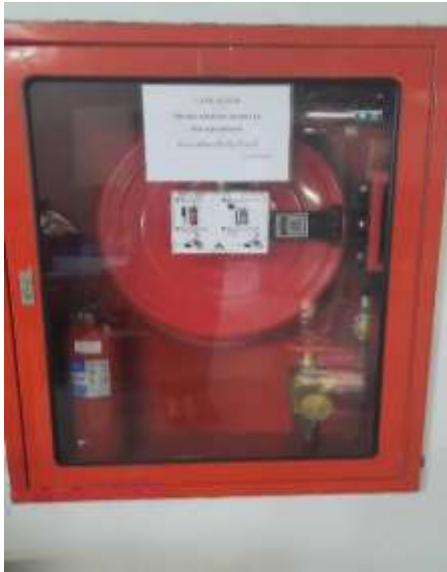
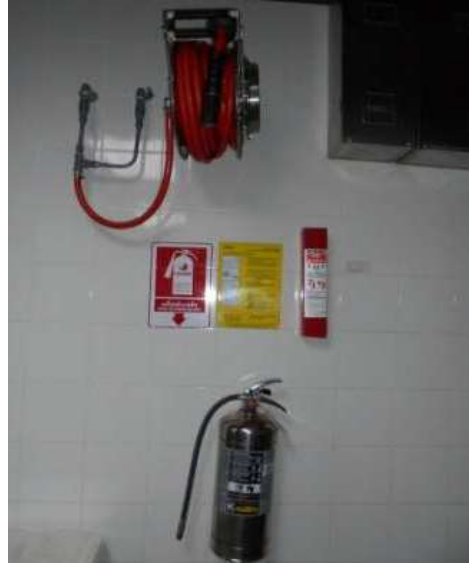
7. ติดป้ายแนะนำการใช้อุปกรณ์แต่ละตัว ไว้บริเวณที่อุปกรณ์ติดตั้ง อยู่เพื่อให้ผู้ผู้ใช้ใกล้เคียงที่เกิดเหตุสามารถใช้ได้ทันที	มีป้ายแนะนำติดไว้แล้ว	-	ภาพที่ 5-20

ภาพที่ 5-20 ตู้เก็บสายฉีดน้ำดับเพลิงพร้อมอุปกรณ์ และถังดับเพลิง ABC และมีป้ายแนะนำวิธีการใช้

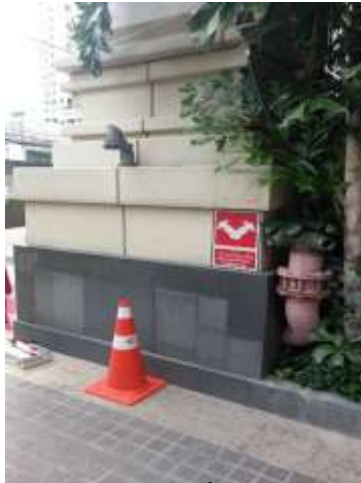
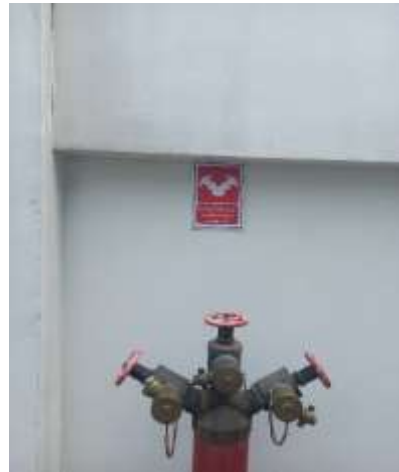
ภาพที่ 5-21 หัวรับน้ำดับเพลิงจากภายนอกอาคาร

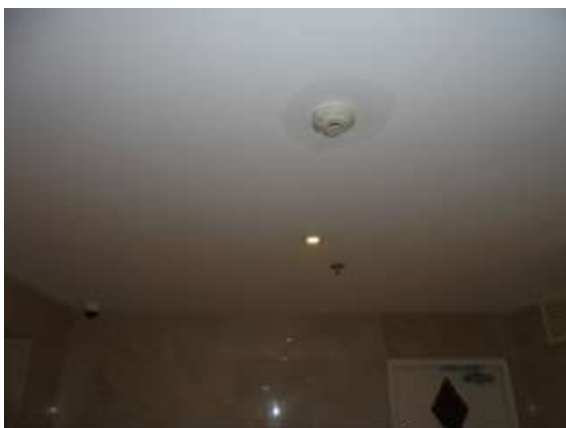
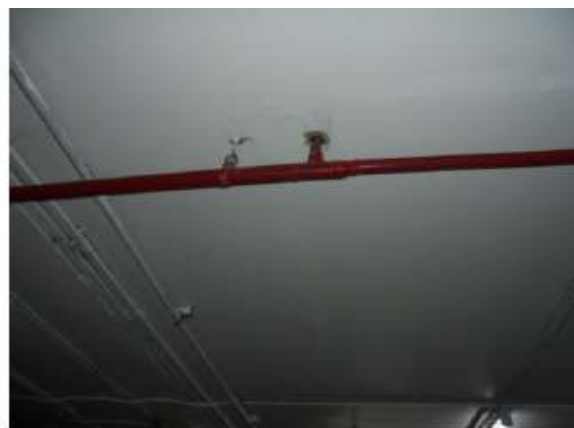
ภาพที่ 5-22 Smoke Detector และ Sprinkler

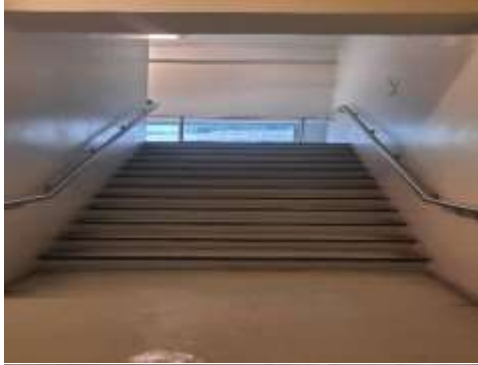
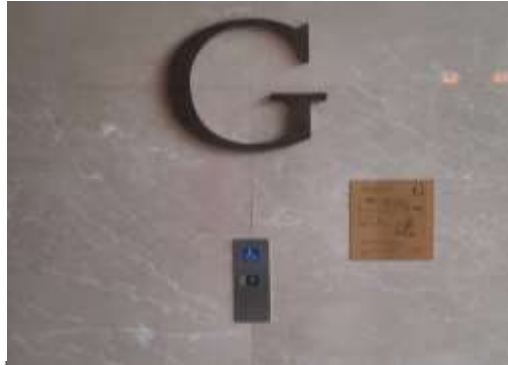
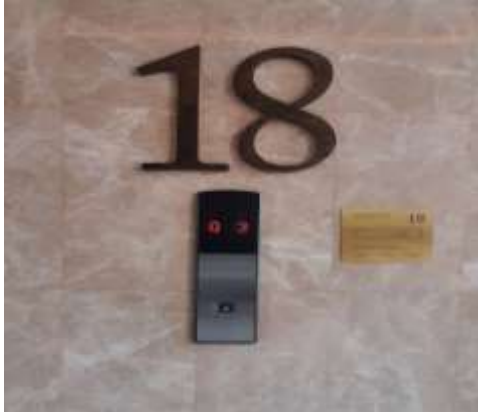
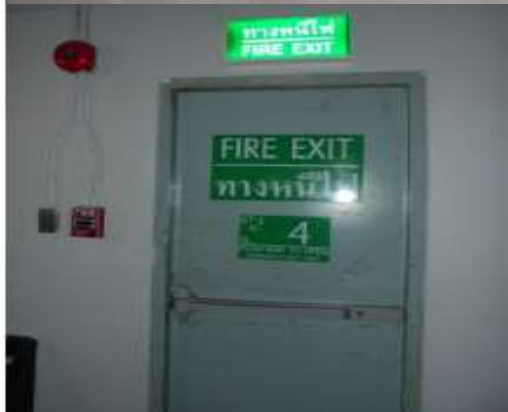
ภาพที่ 5-23 บันไดหนีไฟ ป้ายแผนผังเส้นทางหนีไฟ ป้ายบอกทางหนีไฟ

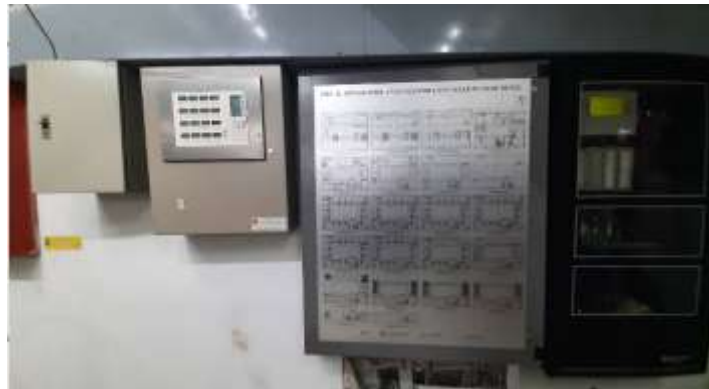
ภาพที่ 5-24 ศูนย์ควบคุมการรับส่งสัญญาณแจ้งเหตุเพลิงไหม้

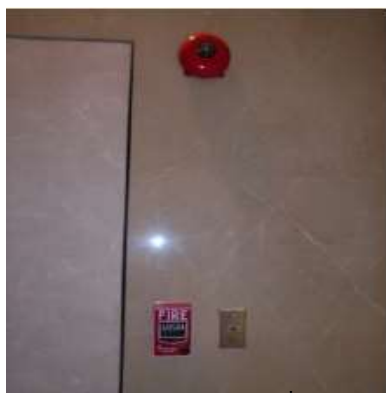
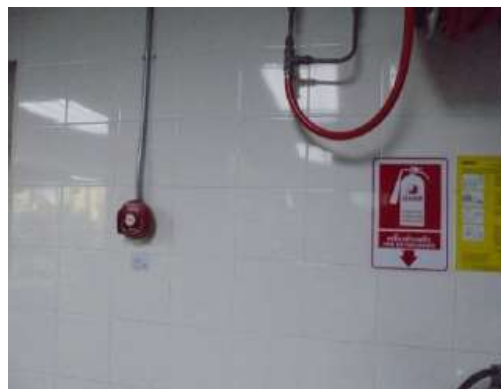
ภาพที่ 5-25 Fire Alarm Bell และ Manual Station

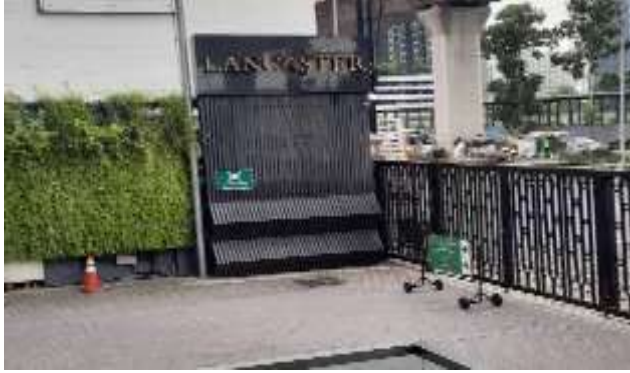
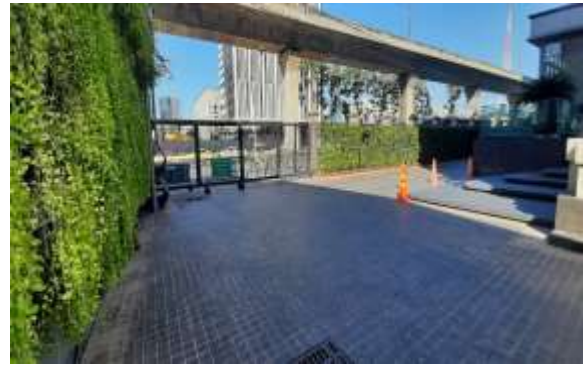
3. จัดให้มีจุดรวมคนเบื้องต้นภายในโครงการ บริเวณพื้นที่ว่างด้านทิศตะวันออกขนาดพื้นที่ 140 ตร.ม. (โดย 1 คน จะใช้พื้นที่ขึ้นประมาณ 0.25 ตร.ม.)สามารถรองรับจำนวนคนได้ 560 คนซึ่งเพียงพอต่อผู้มาใช้บริการภายในโครงการที่มีจำนวน 460 คน	ในปัจจุบันติดป้ายจุดรวมคนไว้ด้านทิศเหนือใกล้กับทางเข้า-ออก ลูกเงินที่ออกไปถนนกำแพงเพชร 7	-	ภาพที่ 5-26 ภาพที่ 5-27

ภาพที่ 5-26 จุดรวมพลและป้ายจุดรวมพลด้านทิศเหนือของโครงการ

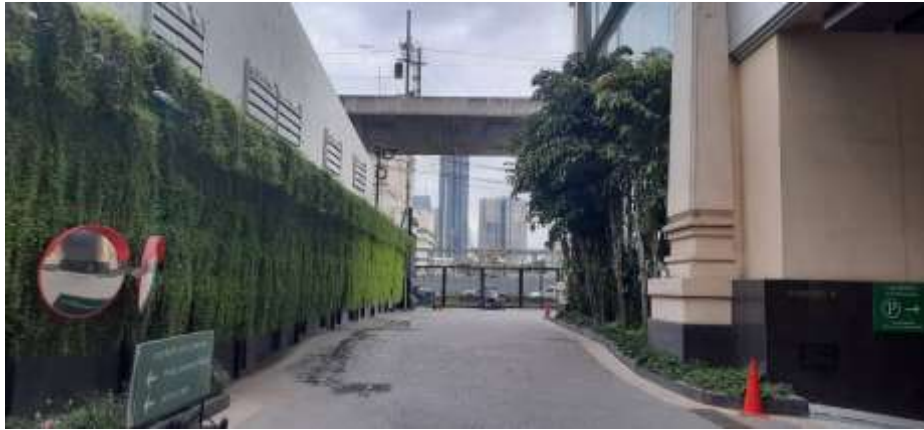
8. จัดให้มีประตูฉุกเฉินกรณีเกิดอัคคีภัยด้านถนนกำแพงเพชร 7	มีประตูฉุกเฉินกรณีเกิดอัคคีภัยไว้แล้วติดถนนกำแพงเพชร 7	-	ภาพที่ 5-27
<b>มาตรการติดตามตรวจสอบผลกระทบสิ่งแวดล้อม</b> - ตรวจสอบอุปกรณ์ป้องกันและเตือนอัคคีภัย ให้อยู่ในสภาพที่พร้อมใช้งานเป็นประจำ หากพบว่ามีความเสียหายหรือใช้การไม่ได้ ให้รีบดำเนินการแก้ไขทันที	ตรวจสอบแล้วอยู่ในสภาพดี พร้อมใช้งาน	-	ภาพที่ 5-15 ถึง ภาพที่ 5-25

ภาพที่ 5-27 ประตูฉุกเฉินด้านทิศเหนือเมื่อเกิดอัคคีภัยสามารถออกทางถนนกำแพงเพชร 7

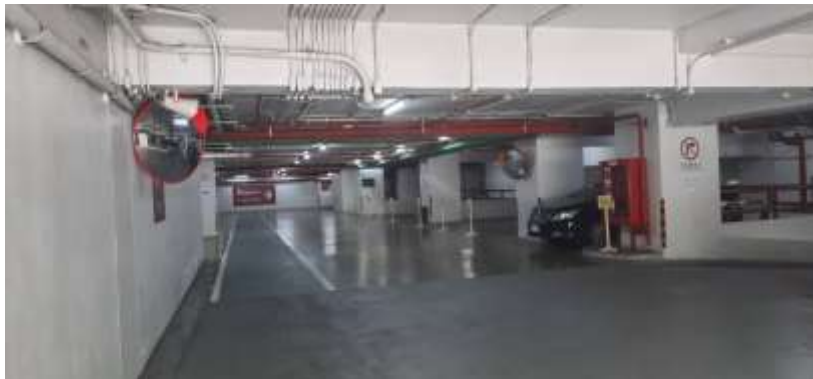
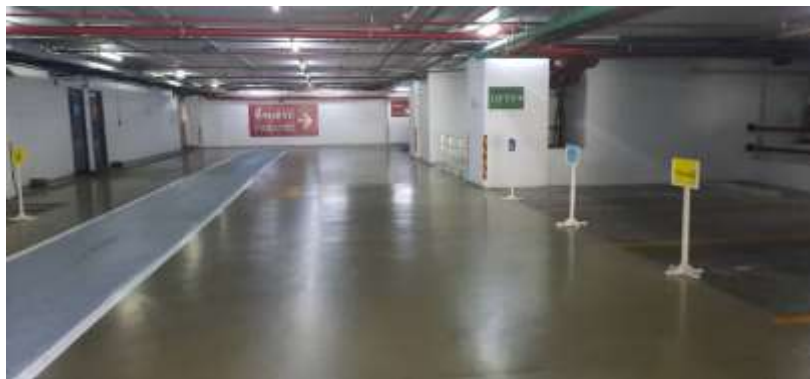
4. โครงการจะปฏิบัติตามข้อกำหนดในประเทศไทยตามประกาศกรมอนามัย เรื่องข้อปฏิบัติการควบคุมเชื้อลิจิโอนลลา ในห้องเย็นของอาคาร	ปฏิบัติตามข้อกำหนดไว้แล้ว ใ้สำรมาเชื้อลิจิโอนลลาในห้องเย็นอาคาร เก็บน้ำตรวจวิเคราะห์หาเชื้ออย่างสม่ำเสมอ		ภาคผนวก ข.
<b>มาตรการติดตามตรวจสอบผลกระทบสิ่งแวดล้อม</b> - ตรวจสอบช่องระบายอากาศ เช่น หน้าต่าง ประตู ไม่ให้มีวัตถุหรือสิ่งกีดขวางเป็นประจำ	ช่องระบายอากาศ เช่น ประตู หน้าต่าง ไม่มีสิ่งกีดขวางระบายอากาศได้ดี		-
<b>3.8 การจราจร</b> 1. จะติดตั้ง ป้ายสัญญาณจราจรให้ชัดเจนทั้งบนพื้นทาง ไม่ก่อให้เกิดความสับสนของผู้ขับขี่ทำให้การเคลื่อนตัวของรถในโครงการ และบริเวณทางเข้าออกโครงการสามารถทำได้ย่่างดีและปลอดภัย	มีสัญญาณจราจรบนพื้นทางไว้แล้ว เป็นลูกศรแสดงทิศทางวิ่งรถ		ภาพที่5-28

ภาพที่ 5-28 ป้ายสัญญาณจราจรบนพื้น ทางแสดงลูกศรทิศทางการวิ่งรถ

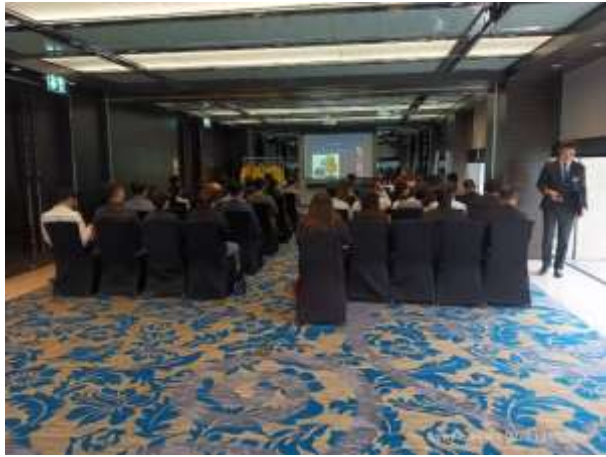
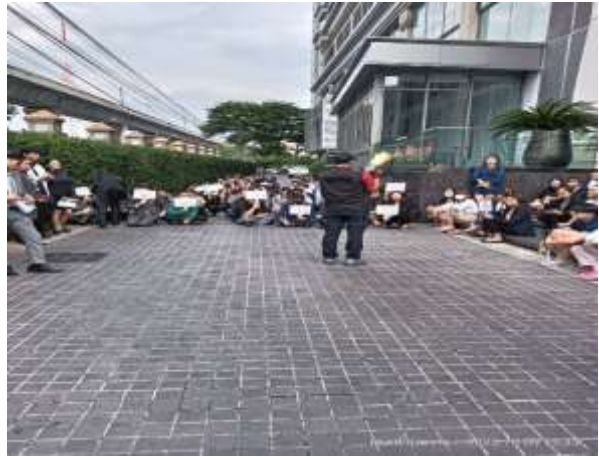
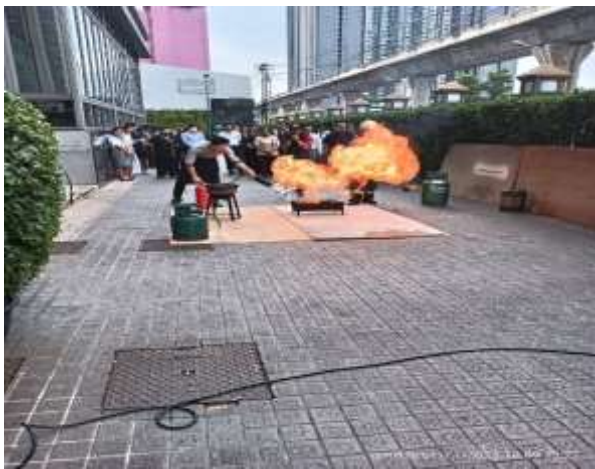
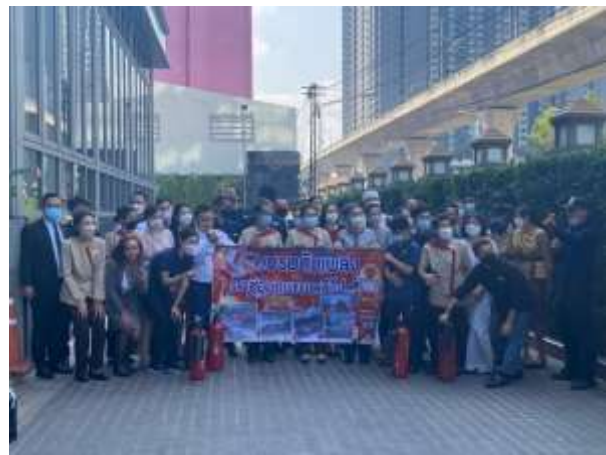
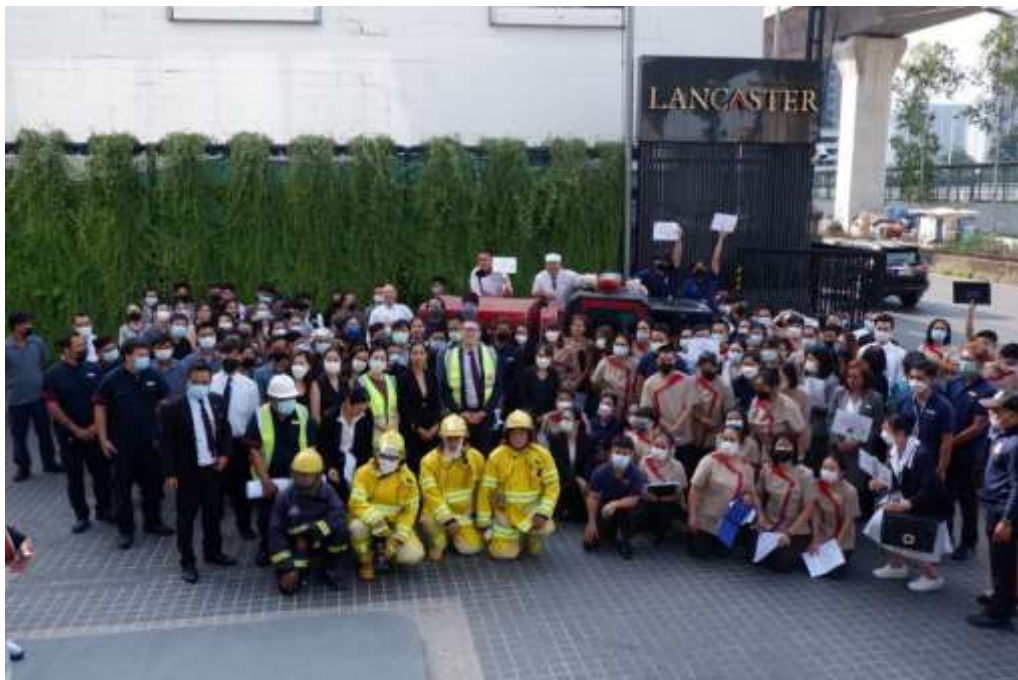
ภาพที่5-29 การอบรมดับเพลิงและซ้อมอพยพหนีไฟประจำปี 9 ตุลาคม 2566

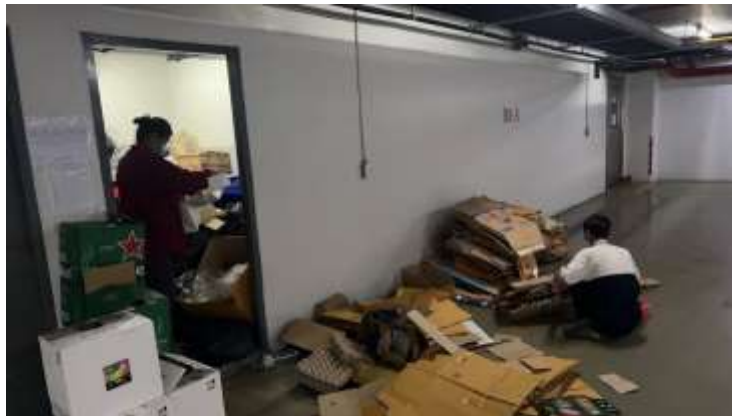
ภาพที่ 5-30 ขยะเศษวัสดุที่นำกลับมาใช้ใหม่ให้กับผู้รับซื้อของเก่า

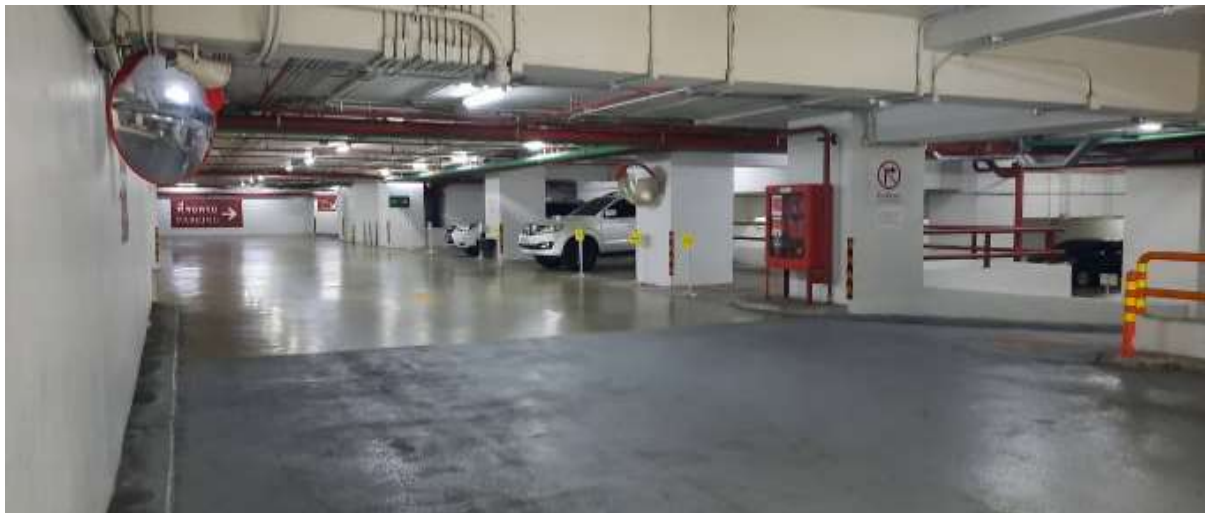
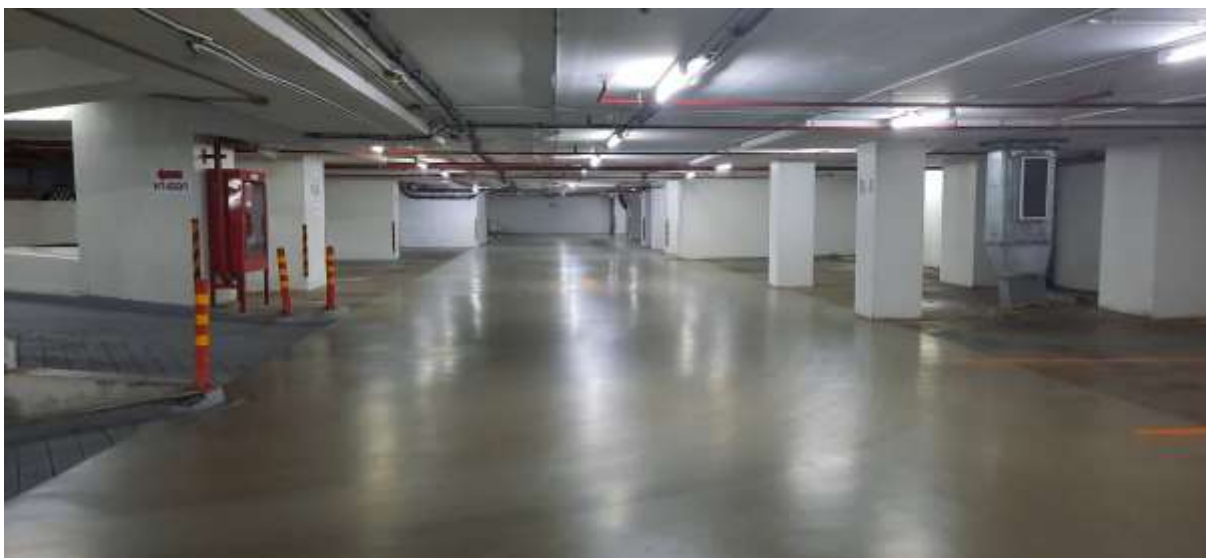
ภาพที่ 5-31 ลาดจอดรถ จอดรถตามช่องจอดรถ
