รายงานผลการปฏิบัติตามมาตรการป้องกัน  
และแก้ไขผลกระทบสิ่งแวดล้อม  
และมาตรการติดตามตรวจสอบผลกระทบสิ่งแวดล้อม

โครงการทำเหมืองแร่หินอุตสาหกรรมชนิดหินแกรนิต  
เพื่ออุตสาหกรรมก่อสร้าง  
ประทานบัตรที่ 33210/16514

บริษัท บุญศิลารัตน์ จำกัด

มกราคม-มิถุนายน  
2567

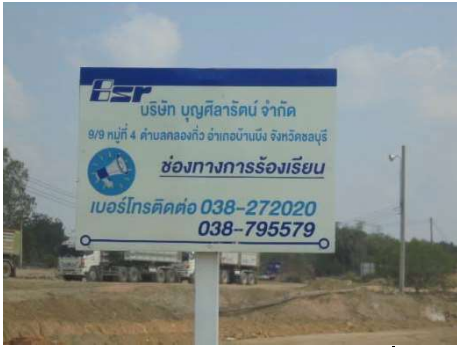
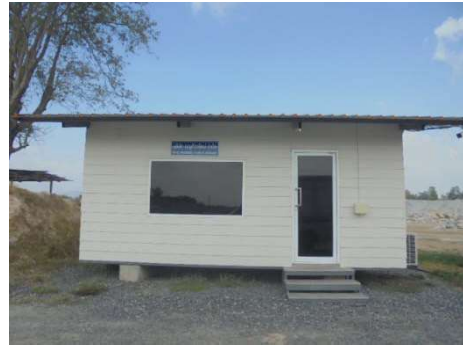
รูปที่ 2-1: จุดรับเรื่องราวร้องทุกข์

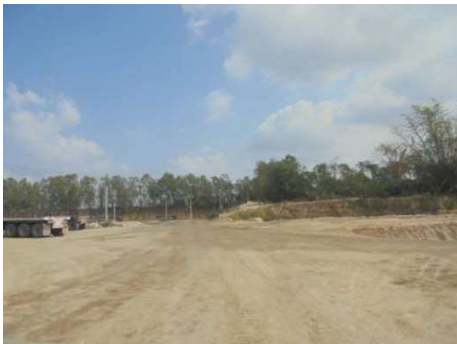
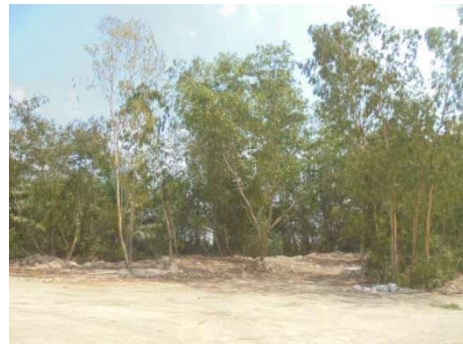
รูปที่ 2-2: การปลูกต้นไม้บริเวณพื้นที่ไม่ทำเหมืองขอบแปลงประทานบัตร และพื้นที่อื่นๆ  
ที่ไม่เกี่ยวข้องกับการทำเหมือง

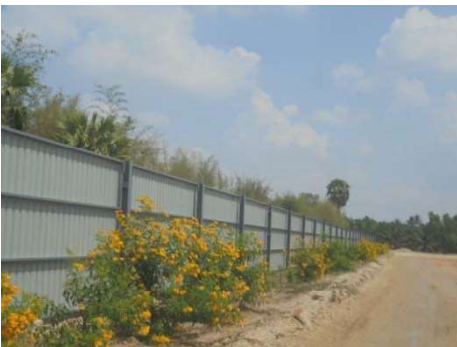
รูปที่ 2-3: การปลูกต้นไม้บริเวณทางด้านทิศตะวันตก  
ตามแนวกำแพงเมทัลชีส

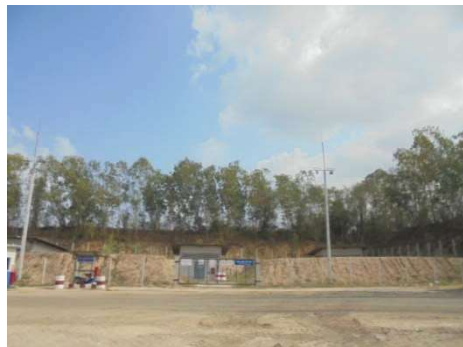
รูปที่ 2-4: การปลูกต้นไม้บริเวณขอบเหมือง

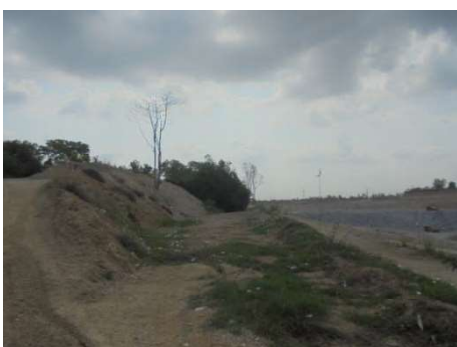
รูปที่ 2-5: พื้นที่เว้นเขตการทำเหมืองจากขอบ  
ประทานบัตร 10 ม.

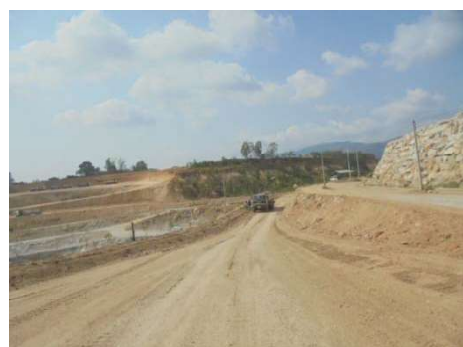
รูปที่ 2-6: พื้นที่เว้นเขตการทำเหมืองห่างจากทาง  
สาธารณประโยชน์ 50 ม.

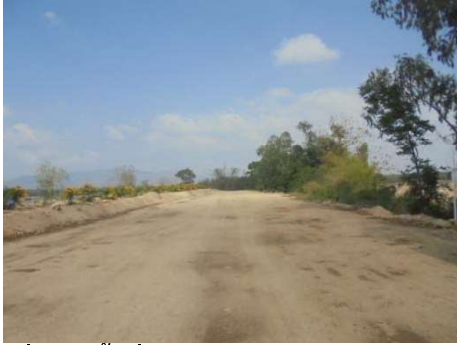
รูปที่ 2-7: พื้นที่เว้นเขตการทำเหมืองห่างจากทาง  
สาธารณะประโยชน์ 100 ม.

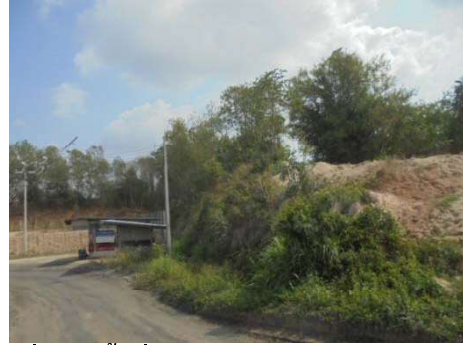
รูปที่ 2-8: พื้นที่เว้นเขตการทำเหมืองห่างจากทาง  
สาธารณะประโยชน์ 85 ม.

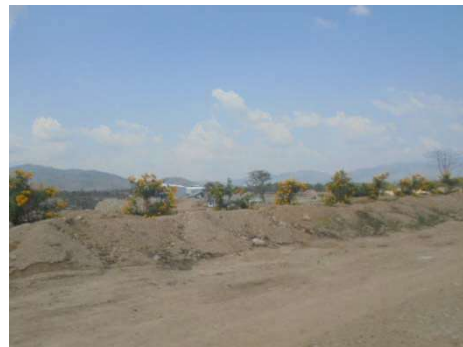
รูปที่ 2-10: คันทำนบดินและการปลูกไม้ยืนต้นบนคัน  
ทำนบดิน

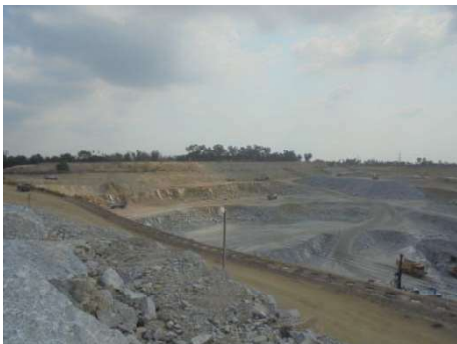
รูปที่ 2-11: ภาพพื้นที่หน้าเหมือง

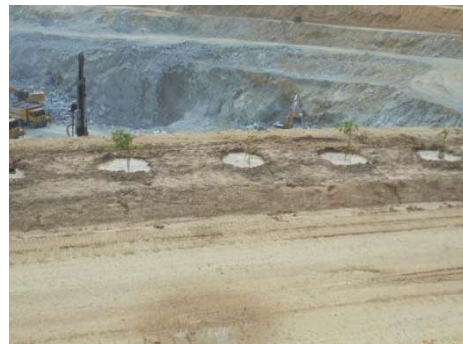
รูปที่ 2-12: การฟื้นฟูพื้นที่ตามแผนการฟื้นฟูของ  
โครงการ

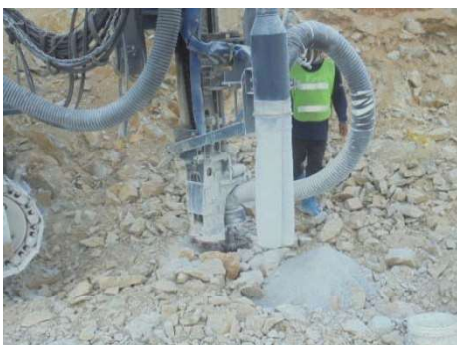
รูปที่ 2-13: รถเจาะรูระเบิดที่มีการติดตั้งแผ่นกรองฝุ่น

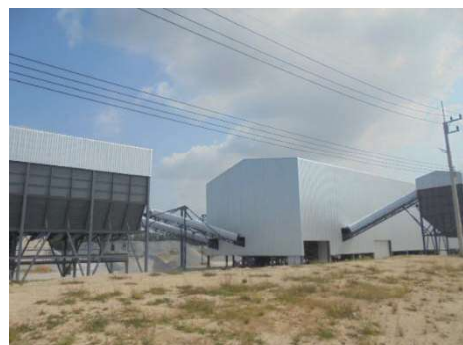
รูปที่ 2-14: อาคารโรงโม่หินที่ปิดคลุม 3 ด้าน

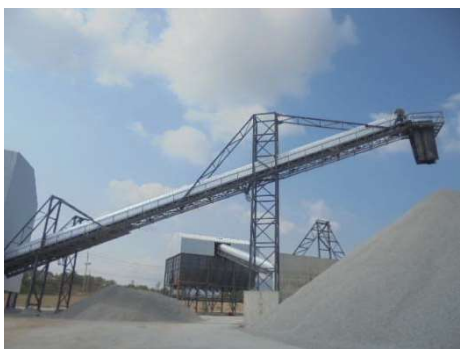
รูปที่ 2-17: การปิดคลุมระบบสายพานลำเลียง  
ที่เทกองหิน

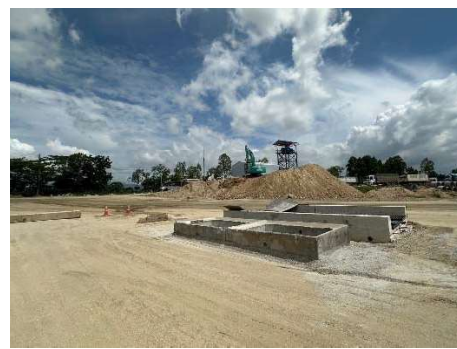
รูปที่ 2-18: การสร้างลานล้างล้อรถยนต์

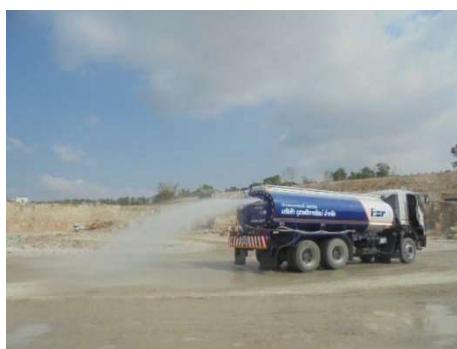
รูปที่ 2-20: รถบรรทุกน้ำฉีดพรมน้ำบริเวณพื้นที่  
หน้าเหมือง

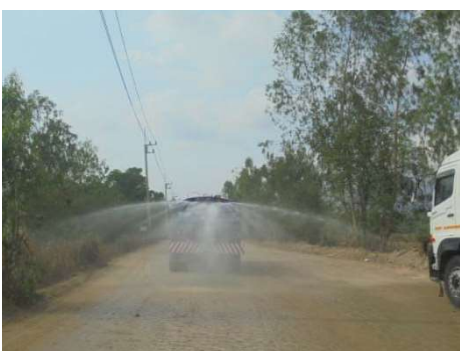
รูปที่ 2-21: รถบรรทุกน้ำฉีดพรมน้ำบริเวณ  
เส้นทางลำเลียงขนส่งแร่

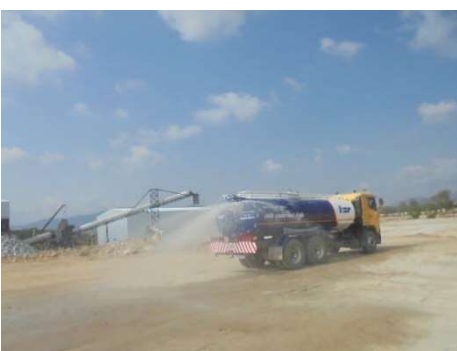
รูปที่ 2-22: รถบรรทุกน้ำฉีดพรมน้ำบริเวณโรงโม่หิน

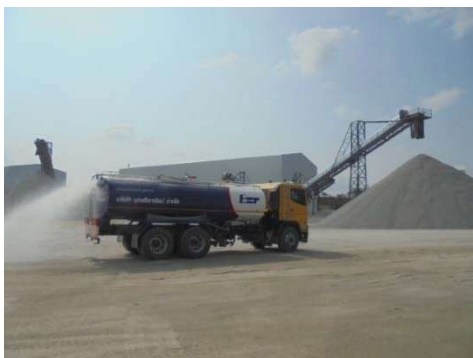
รูปที่ 2-23: รถบรรทุกน้ำฉีดพรมน้ำบริเวณลานกองหิน

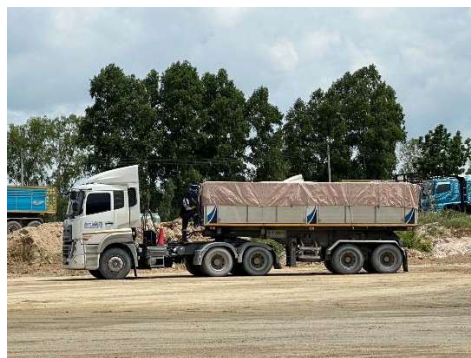
รูปที่ 2-24: รถบรรทุกที่ขนส่งแร่ออกไปยังแหล่งรับซื้อ  
ภายนอกอยู่ในสภาพที่ดีและมีผ้าใบปิดคลุมมิดชิด

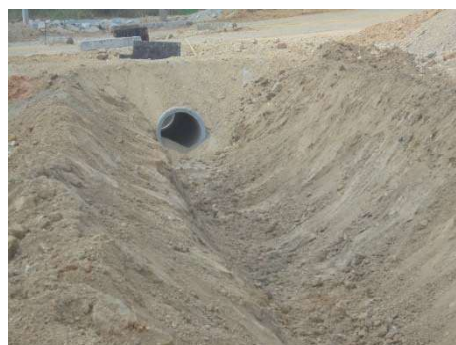
รูปที่ 2-26: ร่องระบายน้ำ

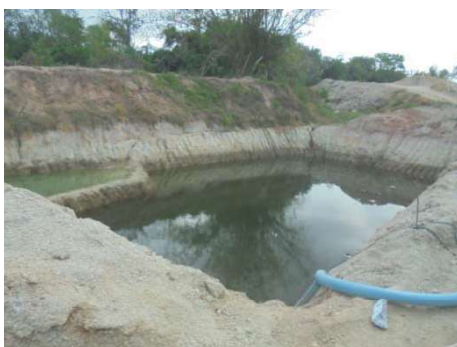
รูปที่ 2-27: บ่อดักตะกอน

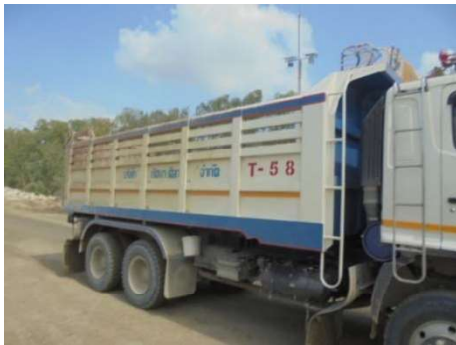
รูปที่ 2-33: การติดป้ายชื่อบริษัท บริเวณด้านข้าง  
รถบรรทุกแร่ของโครงการ

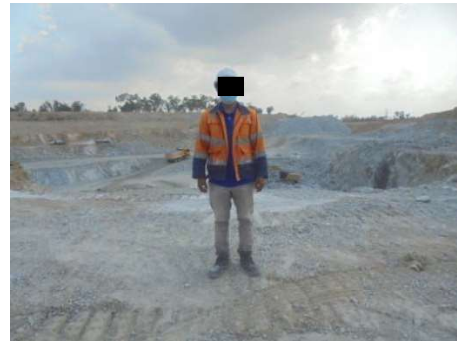
รูปที่ 2-35: การสวมใส่อุปกรณ์ป้องกันอันตราย  
ส่วนบุคคล
