รายงานผลการปฏิบัติตามมาตรการป้องกัน
และแก้ไขผลกระทบสิ่งแวดล้อม
และมาตรการติดตามตรวจสอบผลกระทบสิ่งแวดล้อม

โครงการเหมืองแร่หินอุตสาหกรรมชนิดหินปูน
เพื่ออุตสาหกรรมก่อสร้าง
ประทานบัตรที่ 29721/15595

บริษัท ดงลานศิลา จำกัด

มกราคม-มิถุนายน

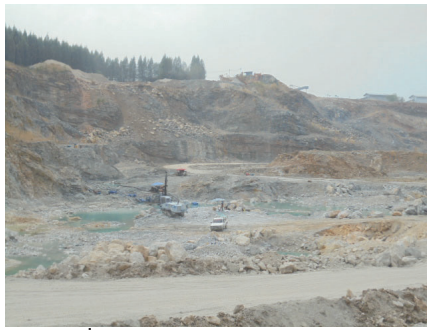
รูปที่ 2-1: สภาพหน้าเหมืองปัจจุบัน

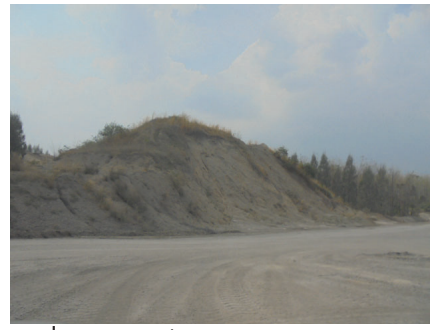
รูปที่ 2-2: ลานเก็บกองเปลือกดินและเศษหิน

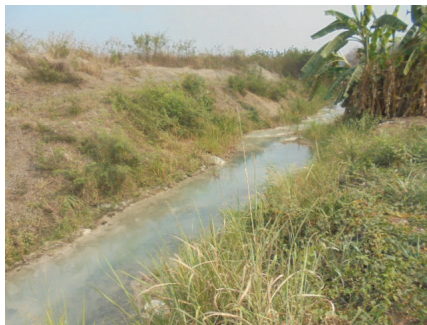
รูปที่ 2-3: คูระบายน้ำรอบพื้นที่กองเปลือกดิน

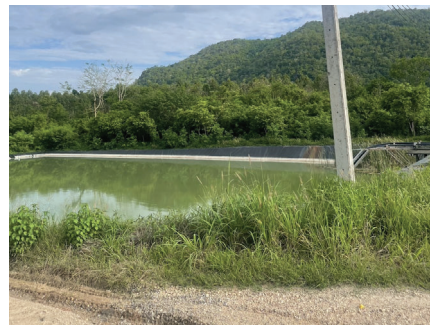
รูปที่ 2-4: บ่อดักตะกอน 1

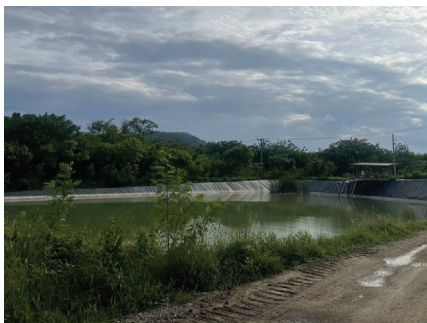
รูปที่ 2-5: บ่อดักตะกอน 2

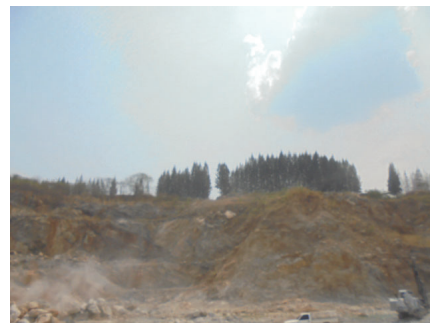
รูปที่ 2-6: พื้นที่เว้นการทำเหมืองด้านทิศใต้

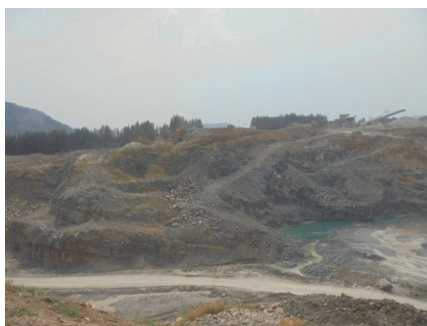
รูปที่ 2-7: พื้นที่เว้นการทำเหมืองด้านทิศตะวันตก

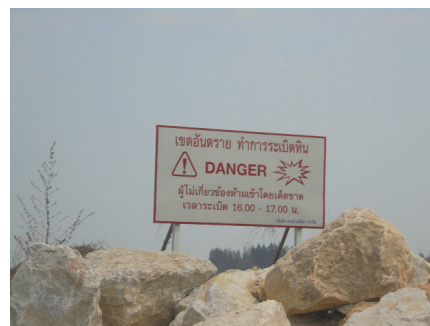
รูปที่ 2-8: ป้ายเตือนการระเบิด

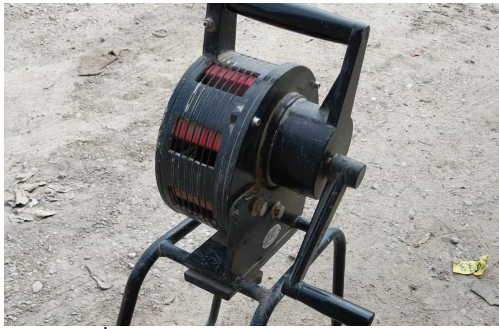
รูปที่ 2-9: หอสัญญาณเตือนการระเบิด

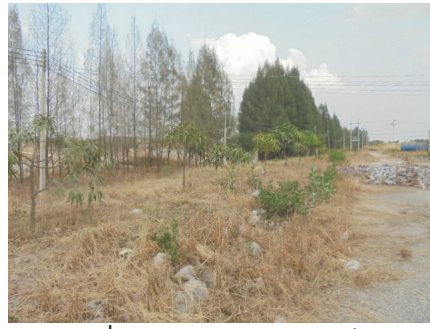
รูปที่ 2-10: การปลูกต้นไม้โตเร็ว
บริเวณคันทำนบดิน

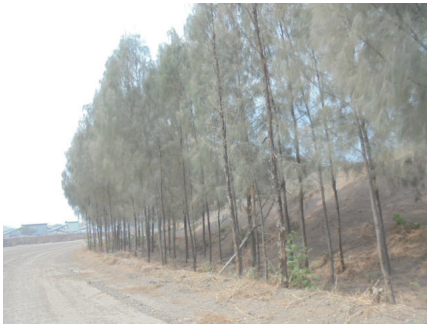
รูปที่ 2-11: การปลูกต้นไม้บริเวณเส้นทางขนส่ง

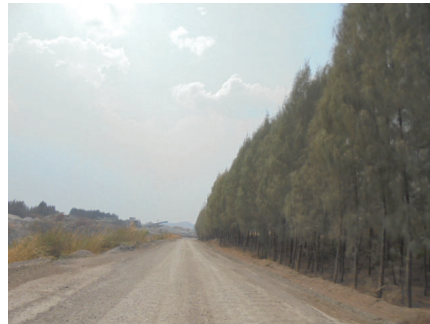
รูปที่ 2-12: ถนนบดอัดแน่น

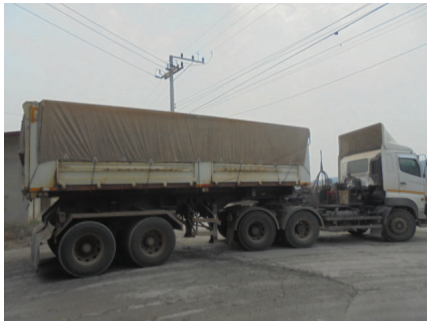
รูปที่ 2-13: การปิดคลุมผ้าใบรถบรรทุก

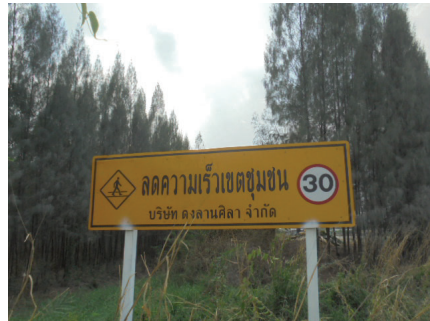
รูปที่ 2-14: ป้ายจำกัดความเร็วรถบรรทุก

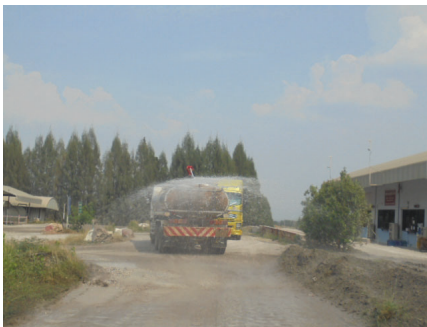
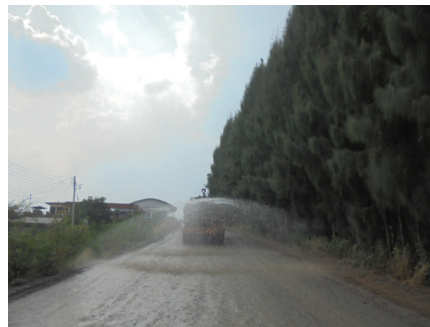
รูปที่ 2-15: การฉีดพรมน้ำ

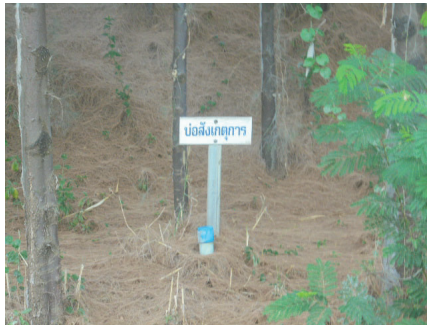
(บ่อที่ 1)

รูปที่ 2-16: ปอสั่งเหตุการณ์น้ำ

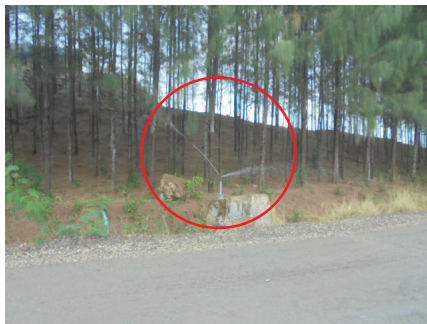
รูปที่ 2-17: ระบบสเปรย์น้ำของโรงโม่หิน

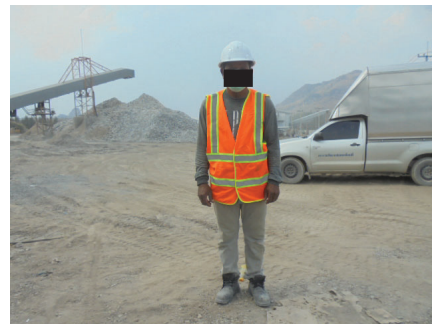
รูปที่ 2-18: การสวมใส่อุปกรณ์ป้องกันอันตราย
ส่วนบุคคล

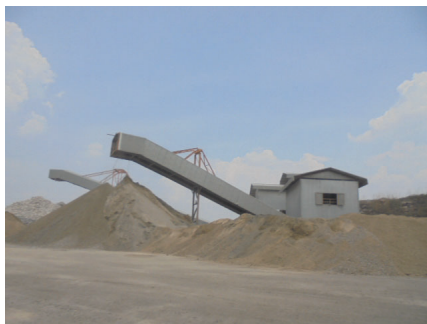
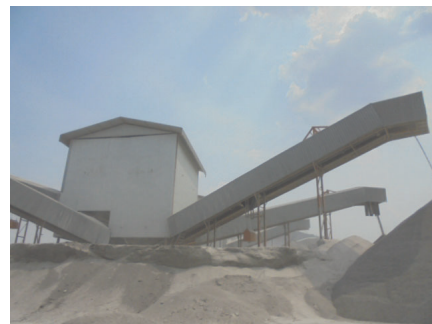
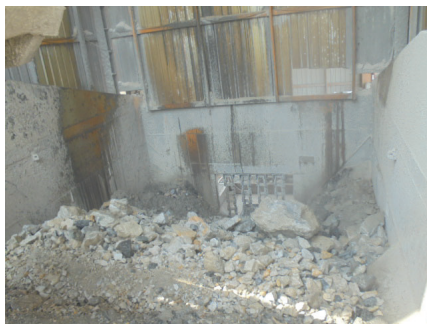
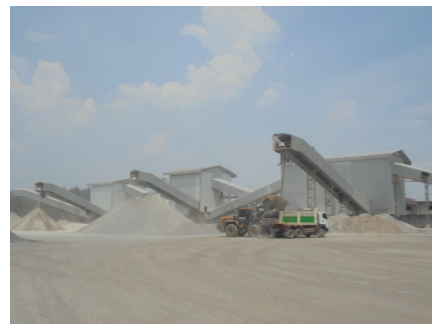
รูปที่ 2-19: โรงโม่หินของโครงการ

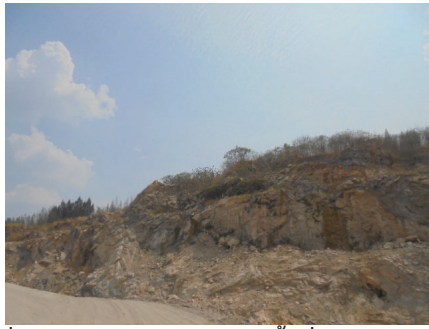
รูปที่ 2-20: คั่นทำนบดินบริเวณพื้นที่เว้นไม่ทำเหมือง

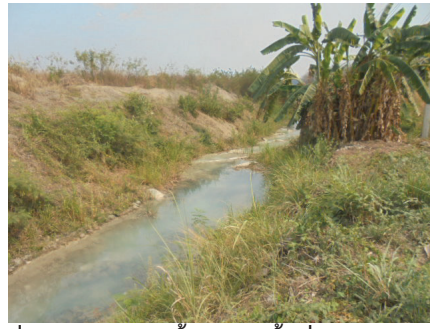
รูปที่ 2-21: คูระบายน้ำบริเวณพื้นที่เว้นไม่ทำเหมือง

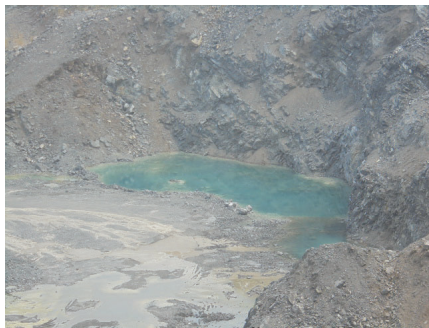
รูปที่ 2-22: บ่อรับน้ำ (Sump)

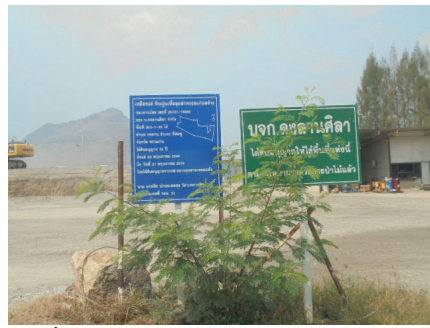
รูปที่ 2-23: ป้ายแสดงขอบเขตประทานบัตร
