บทที่ 2

การดำเนินการตามมาตรการป้องกันและแก้ไขผลกระทบสิ่งแวดล้อม

ผลการปฏิบัติตามมาตรการป้องกันและแก้ไขผลกระทบสิ่งแวดล้อมโครงการริชพาร์ค แอท เตาปูน ตั้งอยู่ที่ถนนประชาราษฎร์ สาย 2 แขวงบางซื่อ เขตบางซื่อ กรุงเทพมหานคร (ระยะดำเนินการ) ตามรายงานการวิเคราะห์ผลกระทบสิ่งแวดล้อมที่ได้รับความเห็นชอบจากสำนักงานนโยบายและแผนทรัพยากรธรรมชาติและสิ่งแวดล้อม ระหว่างเดือนมกราคม ถึงมิถุนายน พ.ศ. 2566 มีรายละเอียดแสดงดังตารางที่ 2.2-1

รายงานผลการปฏิบัติตามมาตรการป้องกันและแก้ไขผลกระทบสิ่งแวดล้อม และมาตรการติดตามตรวจสอบผลกระทบสิ่งแวดล้อม
โครงการ ริชพาร์ค แอท เตาปูน 410 ถนนประชาราษฎร์ 2 แขวงบางซื่อ เขตบางซื่อ กรุงเทพมหานคร
(ระยะดำเนินการ) ประจำปี 2567 (มกราคม-มิถุนายน 2567)

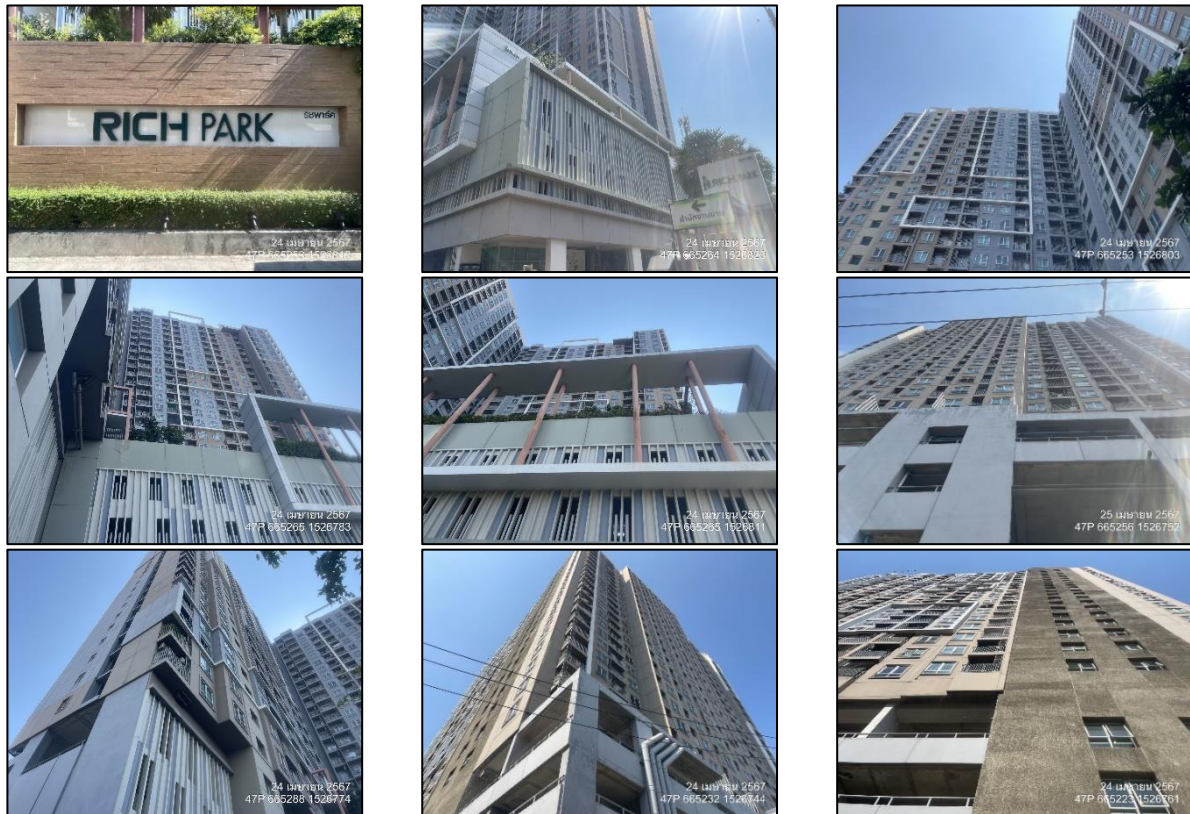
1. ทรัพยากรสิ่งแวดล้อมทางกายภาพ				
1.1 ลักษณะภูมิประเทศ	(1) ควบคุมและดูแลสภาพในโครงการให้เป็นไปตามแบบภูมิสถาปัตย์ได้ออกแบบไว้	✓	โครงการได้มีการควบคุมดูแลสภาพในโครงการให้เป็นไปตามแบบภูมิสถาปัตย์ได้ออกแบบไว้	ภาพที่ 2.2-1

ภาพที่ 2.2-1 สถาปัตยกรรมภายในพื้นที่โครงการ

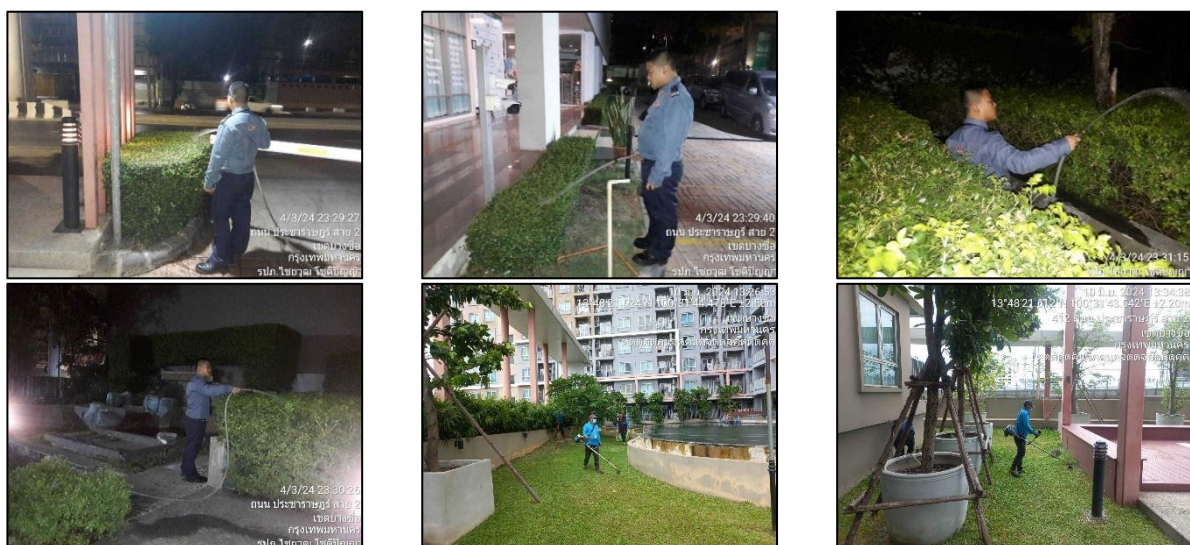
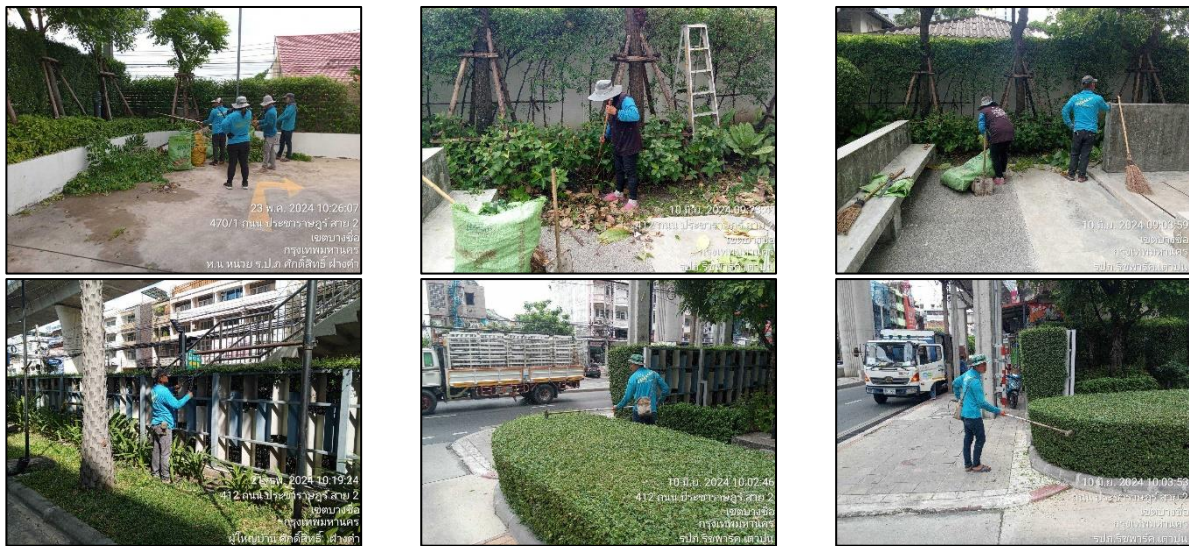
(2) ดูแลพื้นที่สีเขียวภายในโครงการให้สภาพดีอยู่เสมอ	✓	โครงการได้จัดให้มีเจ้าหน้าที่คอยดูแลพื้นที่สีเขียวภายในโครงการให้มีสภาพดีและสวยงามอยู่เสมอ	ภาพที่ 2.2-2 ภาพที่ 2.2-5

ภาพที่ 2.2-2 เจ้าหน้าที่ดูแลพื้นที่ในโครงการ

ภาพที่ 2.2-2 เจ้าหน้าที่ดูแลพื้นที่ไม่ในพื้นที่โครงการ (ต่อ)

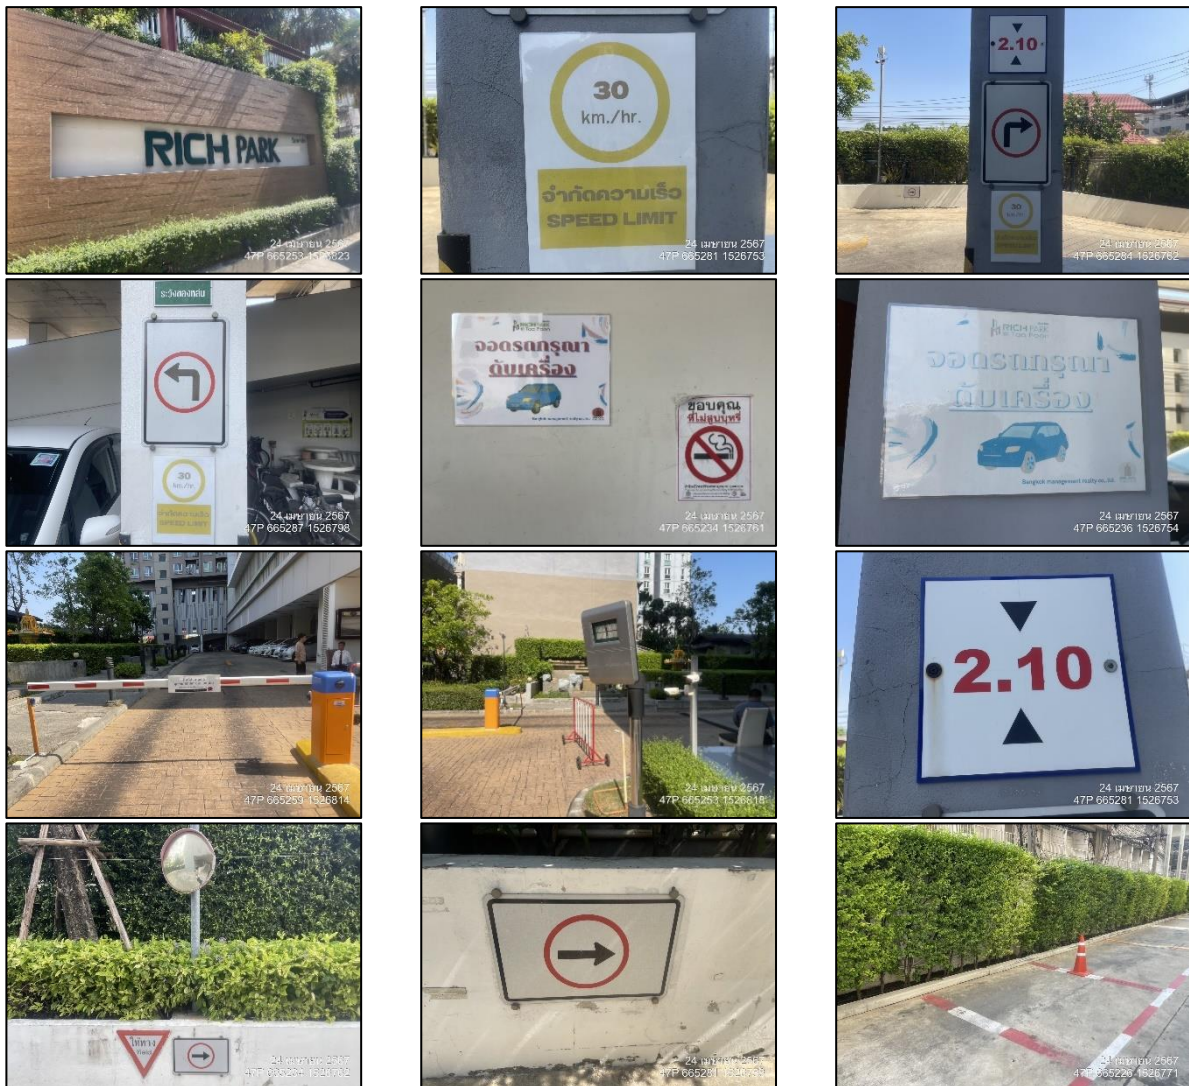
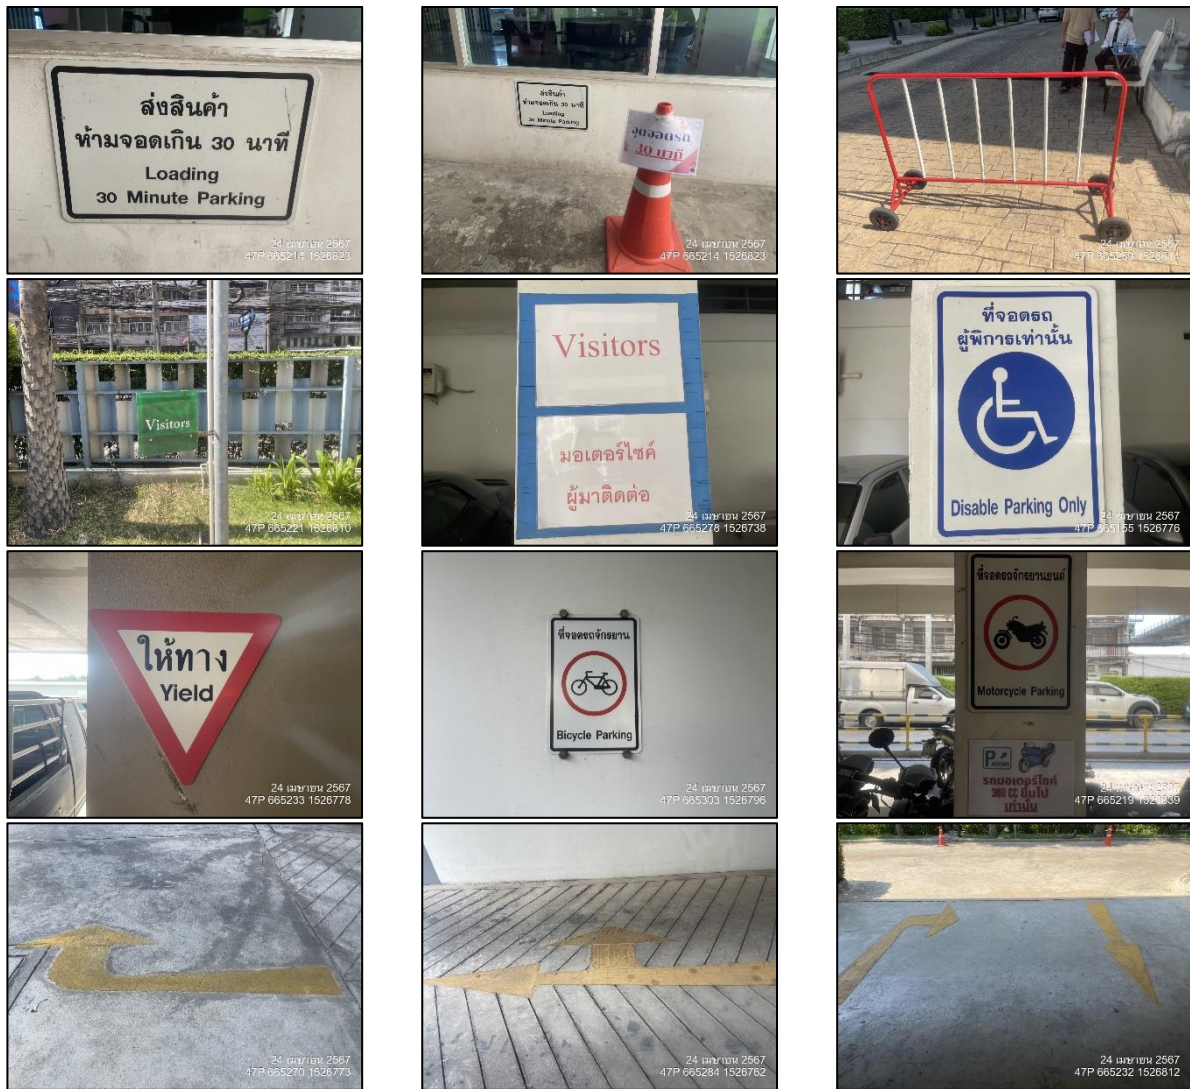
1.2 คุณภาพอากาศ	(1) ควบคุมความเร็วของรถภายในโครงการ เช่น ป้ายจำกัดความเร็ว สันนุนเพื่อลดความเร็ว เพื่อไม่ให้เกิดการฟุ้งกระจายของฝุ่นละอองบนพื้นถนน	●	โครงการได้มีการติดตั้งป้ายจำกัดความเร็ว แต่ยังไม่ได้จัดทำสันนุนเพื่อลดความเร็ว ทั้งนี้ทางโครงการได้มีมาตรการให้รถยนต์หยุด แสกนบัตรก่อนเข้าโครงการ เพื่อลดความเร็วและลดการฟุ้งกระจายของฝุ่นละอองบนพื้นถนน	ภาพที่ 2.2-3 ภาพที่ 2.2-6

(4) ควบคุมความเร็วของการใช้รถในบริเวณพื้นที่โครงการ เช่น ติดป้ายจำกัดความเร็ว และทำสัญญาณเพื่อลดความเร็วและช่วยลดแรงสั่นสะเทือนที่เกิดจากการวิ่งของรถยนต์	● โครงการได้มีการติดตั้งป้ายจำกัดความเร็ว แต่ยังไม่ได้จัดทำสัญญาณเพื่อลดความเร็ว ทั้งนี้ทางโครงการได้มีมาตรการให้รถยนต์หยุด	ภาพที่ 2.2-3

(5) ติดตั้งป้ายห้ามเร่งเครื่องยนต์ไว้บริเวณที่จอดรถและทางวิ่งภายในโครงการให้เห็นอย่างชัดเจน	✓ โครงการได้มีการติดตั้งป้าย “กรุณาดับเครื่องยนต์ ห้ามเร่งเครื่องยนต์ขณะจอด” ไว้บริเวณที่จอดรถและทางวิ่งภายในโครงการ	ภาพที่ 2.2-3

ภาพที่ 2.2-3 ป้ายและสัญลักษณ์จราจรในโครงการ

ภาพที่ 2.2-3 ป้ายและสัญลักษณ์จราจรในโครงการ (ต่อ)

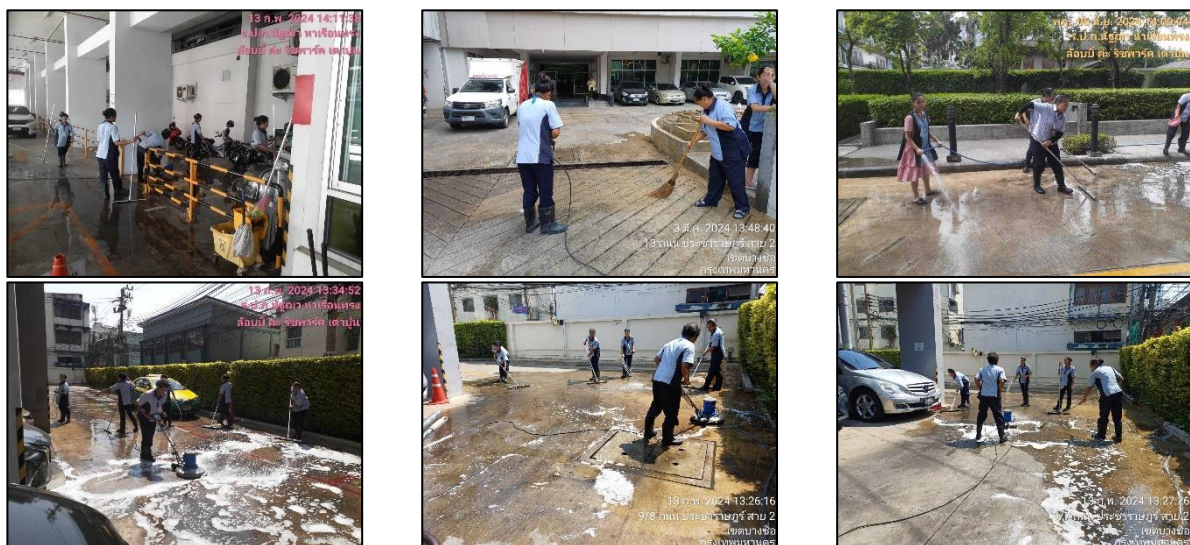
(2) หมั่นดูแลรักษาความสะอาดบริเวณถนนพื้นที่ส่วนกลาง โดยฉีดล้างถนนเป็นครั้งคราว	✓	โครงการจัดให้มีเจ้าหน้าที่คอยดูแลรักษาความสะอาดบริเวณถนนพื้นที่ส่วนกลาง โดยฉีดล้างถนนเป็นประจำอยู่เสมอ	ภาพที่ 2.2-4 ภาคผนวก ข1

ภาพที่ 2.2-4 เจ้าหน้าที่ความสะอาดบริเวณถนนพื้นที่ส่วนกลาง

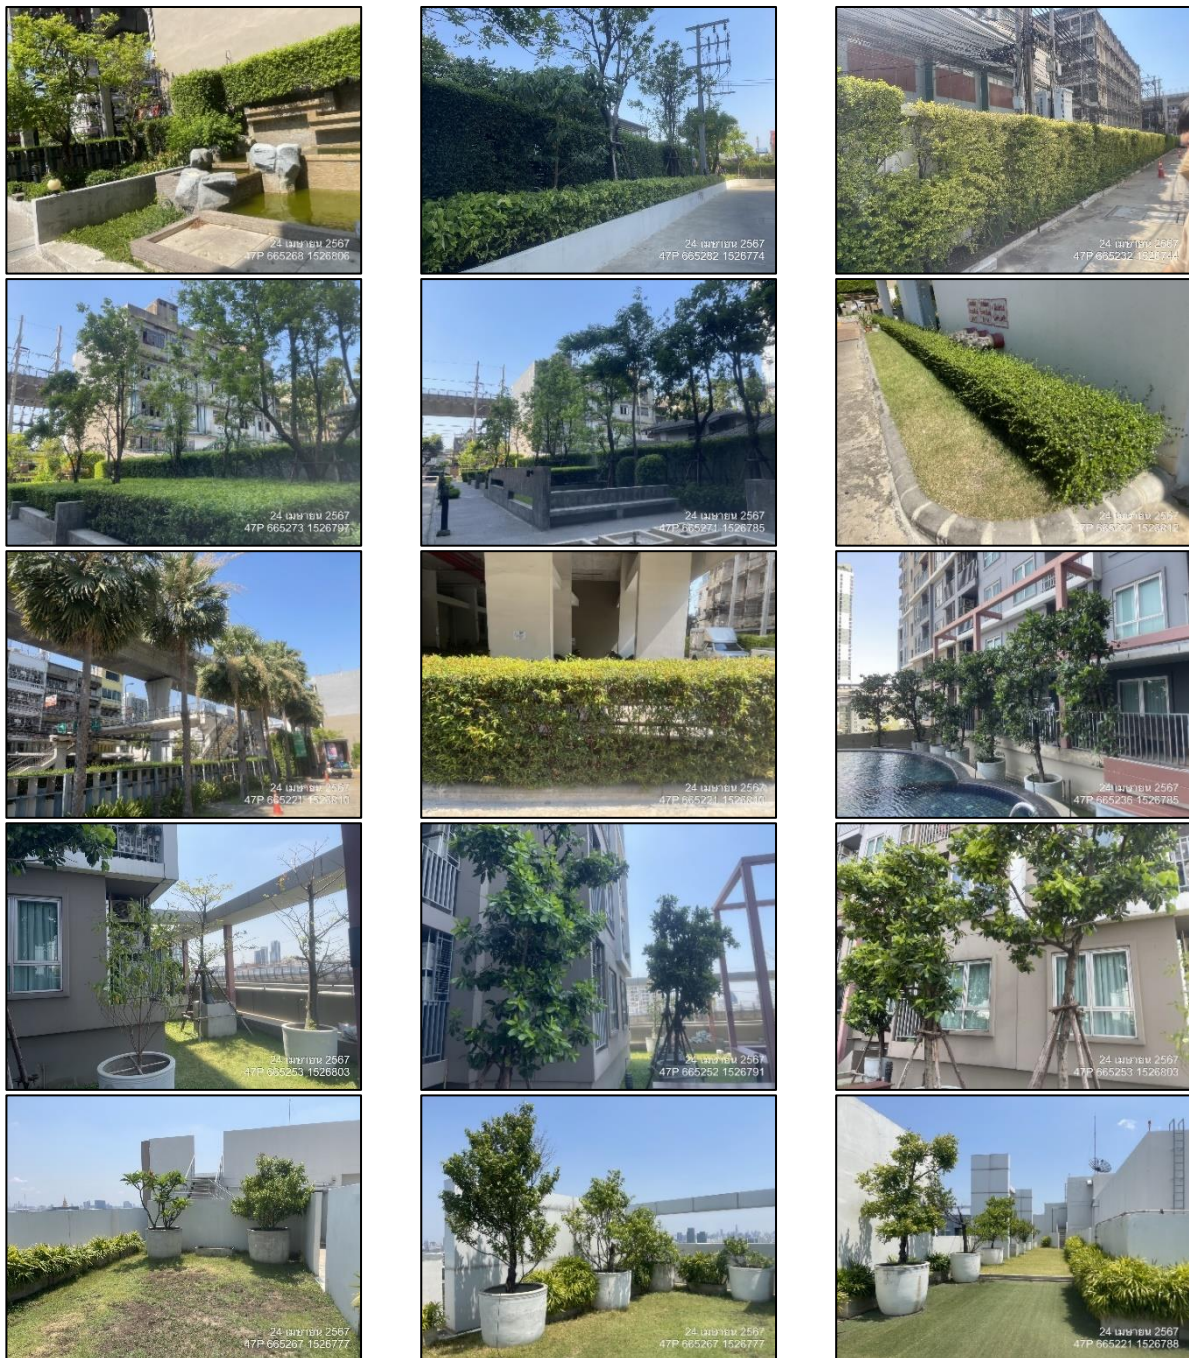
(5) โครงการจัดให้มีชนิดพันธุ์ไม้ต่าง ๆ บริเวณพื้นที่สีเขียวของโครงการที่ช่วยในการกรองการฟุ้งกระจายของมลสารที่ปล่อยออกจากรถยนต์ ทั้งพันธุ์ไม้ประเภทไม้ยืนต้นทรงสูง ไม้พุ่มให้กลิ่นพุ่มหนา และกลุ่มไม้ทรงสูงใบหนา เพื่อช่วยในการดูดซับก๊าซ CO จากยานพาหนะและเป็นม่านกันการฟุ้งกระจายของฝุ่นละอองและมลสาร ตลอดจนการให้ร่มเงาและช่วยคายออกซิเจนให้แก่พื้นที่บริเวณโดยรอบ	✓	โครงการจัดให้มีชนิดพันธุ์ไม้ต่าง ๆ บริเวณพื้นที่สีเขียวของโครงการ ทั้งพันธุ์ไม้ประเภทไม้ยืนต้นทรงสูง ไม้พุ่มให้กลิ่นพุ่มหนา และกลุ่มไม้ทรงสูงใบหนา ทั้งยังคอยดูแลให้อยู่ในสภาพสมบูรณ์สวยงามอยู่เสมอ	ภาพที่ 2.2-5

(6) โครงการมีพื้นที่สีเขียวเพื่อเพิ่มปริมาณ O ₂ ในอากาศด้วยพันธุ์ไม้ยืนต้นในโครงการ	✓ โครงการจัดให้มีพันธุ์ไม้ยืนต้นบริเวณพื้นที่สีเขียวของโครงการ	ภาพที่ 2.2-5

ภาพที่ 2.2-5 พื้นที่สีเขียวภายในโครงการ

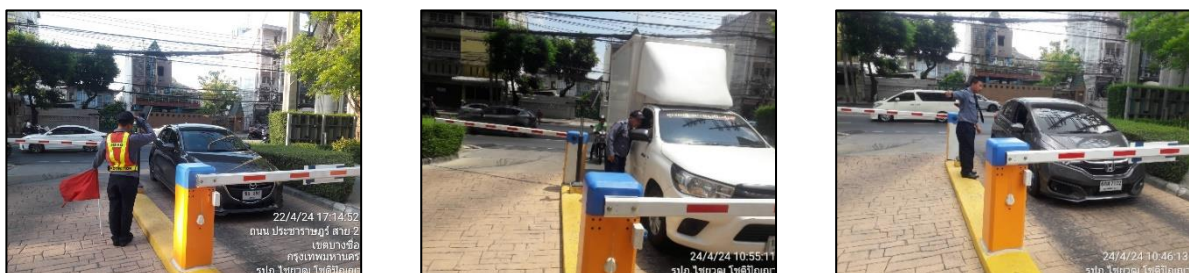
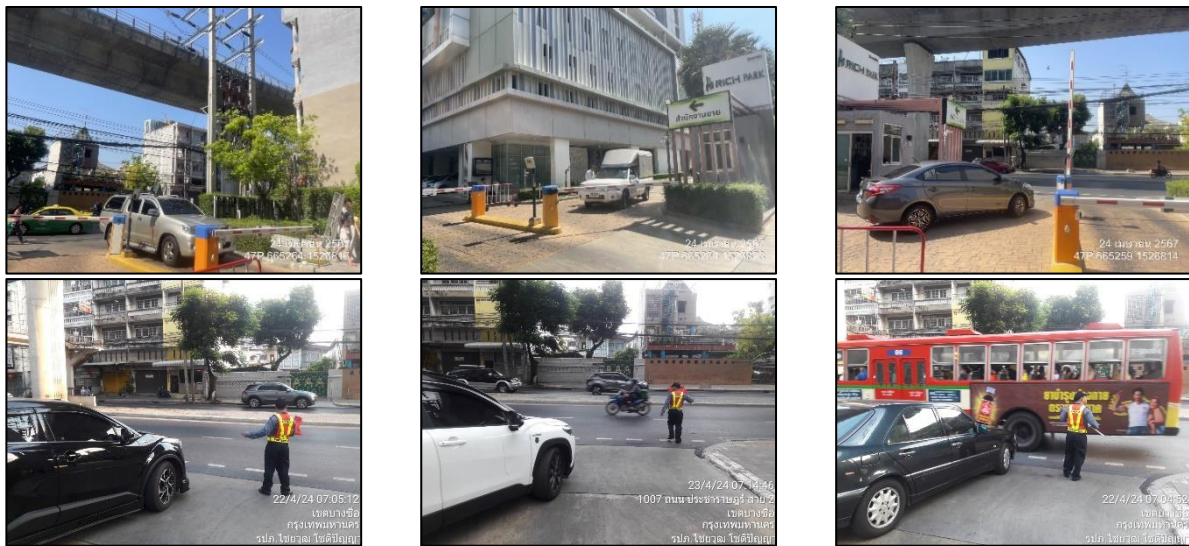
(8) จัดระบบการจราจรภายในโครงการ ให้เหมาะสมกับสภาพการจราจรภายนอก และจัดให้เจ้าหน้าที่อำนวยความสะดวกบริเวณทางเข้า-ออกโครงการ โดยเฉพาะในช่วงโมงเร่งด่วนเช้า-เย็น เพื่อลดการระบายมลสารทางอากาศจากการจราจร	✓ โครงการมีเจ้าหน้าที่อำนวยความสะดวกบริเวณทางเข้า-ออกโครงการ โดยเฉพาะในช่วงโมงเร่งด่วนเช้า-เย็น มีเจ้าหน้าที่รักษาความปลอดภัยคอยจัดระบบการจราจรภายในโครงการ ให้เหมาะสมกับสภาพการจราจรภายนอก	ภาพที่ 2.2-6

ภาพที่ 2.2-6 เจ้าหน้าที่อำนวยความสะดวกบริเวณทางเข้า-ออกโครงการ

ภาพที่ 2.2-6 เจ้าหน้าที่อำนวยความสะดวกบริเวณทางเข้า-ออกโครงการ (ต่อ)

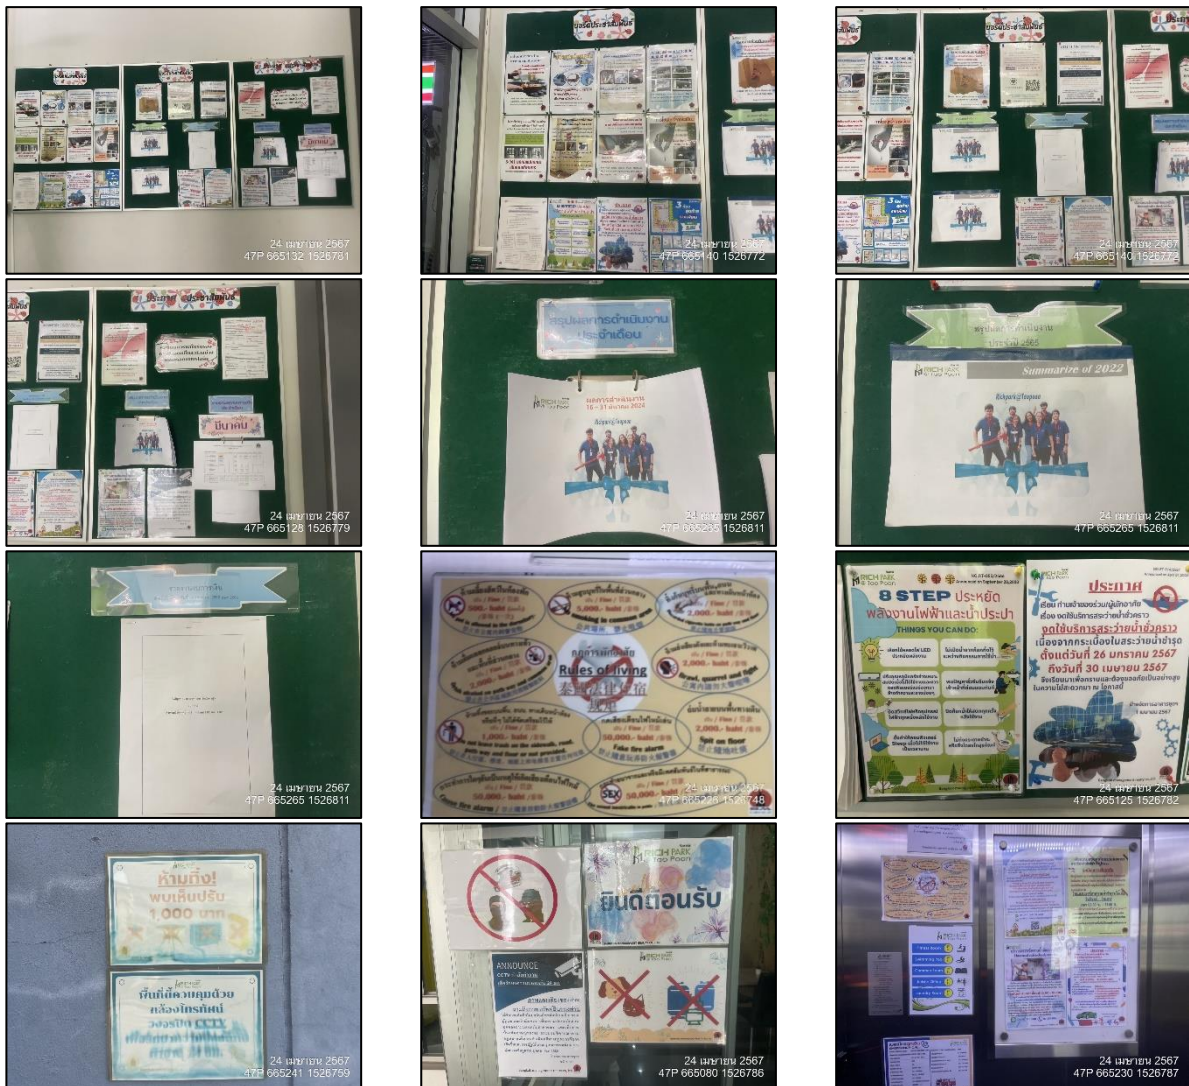
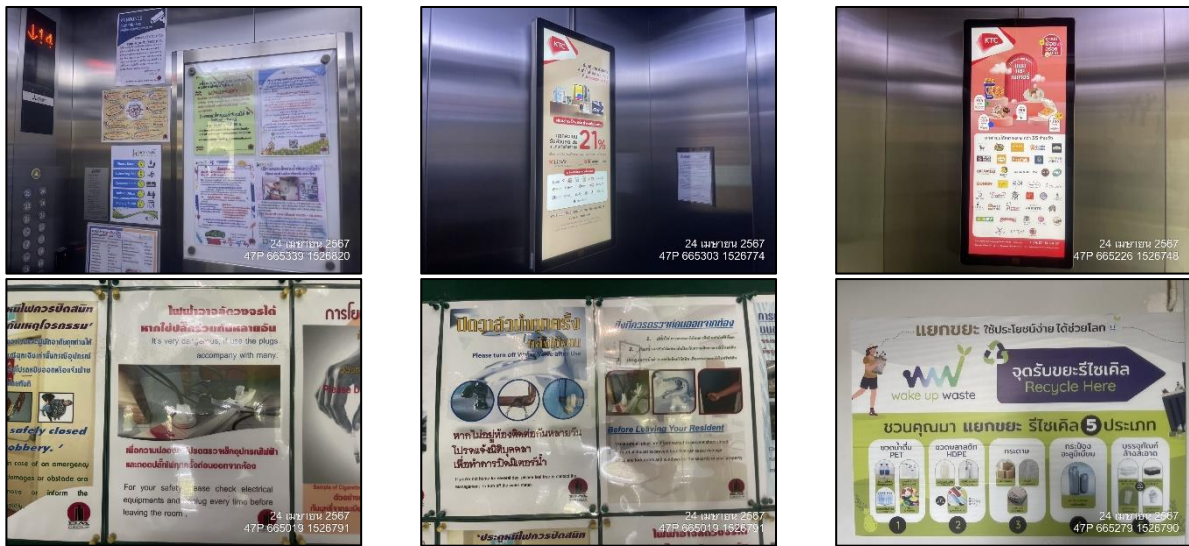
(3) ประชาสัมพันธ์ไม่ให้มีการติดเครื่องยนต์ ขณะจอดรถภายในพื้นที่โครงการ	✓	โครงการได้จัดทำบอร์ดประชาสัมพันธ์ไม่ให้มีการติดเครื่องยนต์ ขณะจอดรถภายในพื้นที่โครงการ	ภาพที่ 2.2-7

1.3 เสียงและความสั่นสะเทือน	(1) ประชาสัมพันธ์ไม่ให้มีการติดเครื่องยนต์ขณะจอดรถภายในพื้นที่โครงการ	✓ โครงการได้จัดทำบอร์ดประชาสัมพันธ์ไม่ให้มีการติดเครื่องยนต์ขณะจอดรถภายในพื้นที่โครงการ	ภาพที่ 2.2-7

ภาพที่ 2.2-7 ป้ายรณรงค์ต่าง ๆ ในโครงการ

ภาพที่ 2.2-7 ป้ายรณรงค์ต่าง ๆ ในโครงการ (ต่อ)

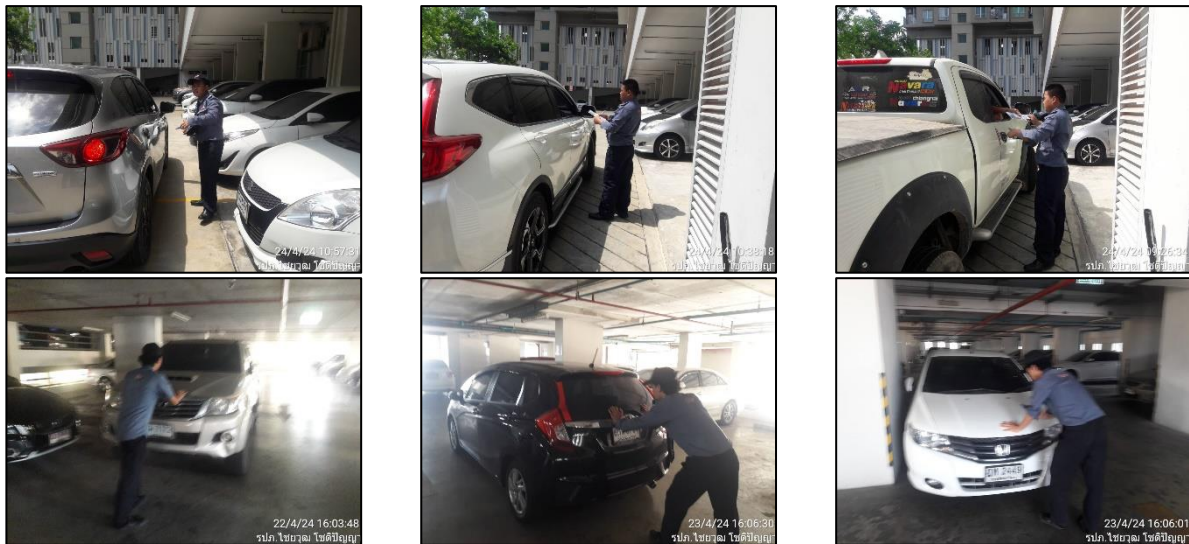
(4) กำหนดให้เจ้าหน้าที่รักษาความปลอดภัย คอยแจ้งเตือนให้ผู้ขับขี่ดับเครื่องยนต์ทุกครั้ง	✓	โครงการจัดให้มีเจ้าหน้าที่รักษาความปลอดภัย คอยแจ้งเตือนให้ผู้ขับขี่ดับเครื่องยนต์ทุกครั้ง	ภาพที่ 2.2-8

(2) กำหนดให้เจ้าหน้าที่รักษาความปลอดภัย คอยแจ้งเตือนให้ผู้ขับขี่รถยนต์ดับเครื่องยนต์ทุกครั้ง	✓ โครงการได้จัดให้มีเจ้าหน้าที่รักษาความปลอดภัย คอยตรวจตรา แจ้งเตือนให้ผู้ขับขี่รถยนต์ดับเครื่องยนต์ทุกครั้ง	ภาพที่ 2.2-8

ภาพที่ 2.2-8 เจ้าหน้าที่รักษาความปลอดภัยตรวจตราความเรียบร้อยลานจอดรถและบริเวณพื้นที่โครงการ

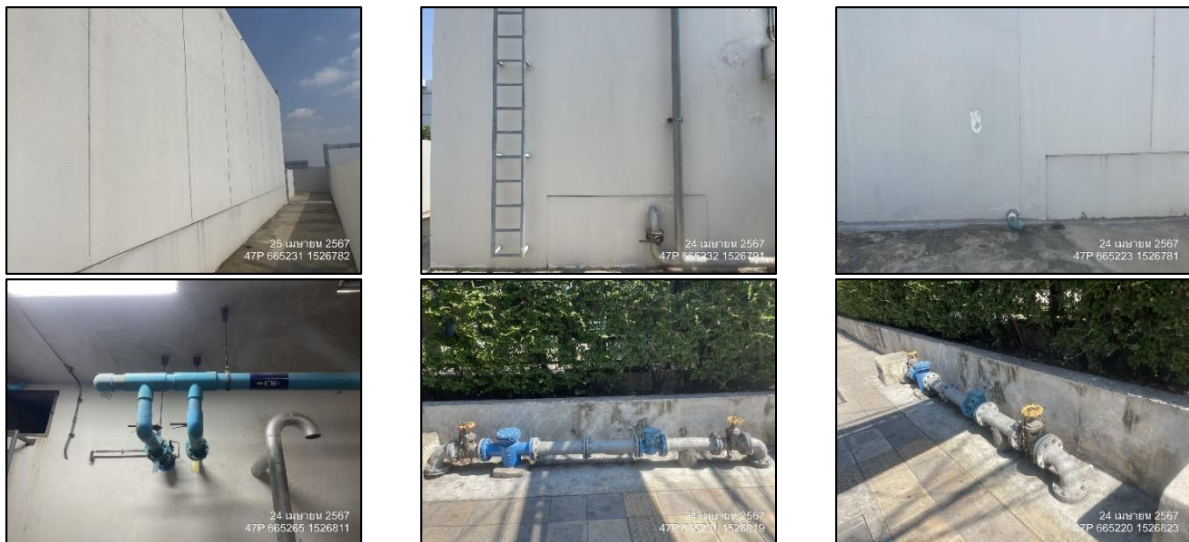
3.คุณค่าการใช้ประโยชน์ของมนุษย์				
3.1 การใช้น้ำ	(1) จัดให้มีน้ำสำรองไม่น้อยกว่า 940 ลบ.ม. โดยเป็นน้ำเพื่อการอุปโภค-บริโภค ไม่น้อยกว่า 781 ลบ.ม. และน้ำสำรองเพื่อการดับเพลิง ไม่น้อยกว่า 159 ลบ.ม. และสามารถสำรองน้ำใช้ เพื่อการอุปโภคบริโภคได้นานไม่น้อยกว่า 1.41 วัน	✓ โครงการได้จัดให้มีถังสำรองน้ำเพื่อการอุปโภค-บริโภค และน้ำสำรองเพื่อการดับเพลิง ให้เป็นไปตามที่มาตรการป้องกันและแก้ไขผลกระทบสิ่งแวดล้อมกำหนด	ภาพที่ 2.2-9

ภาพที่ 2.2-9 ถังสำรองน้ำใช้และจุดต่อท่อของโครงการ

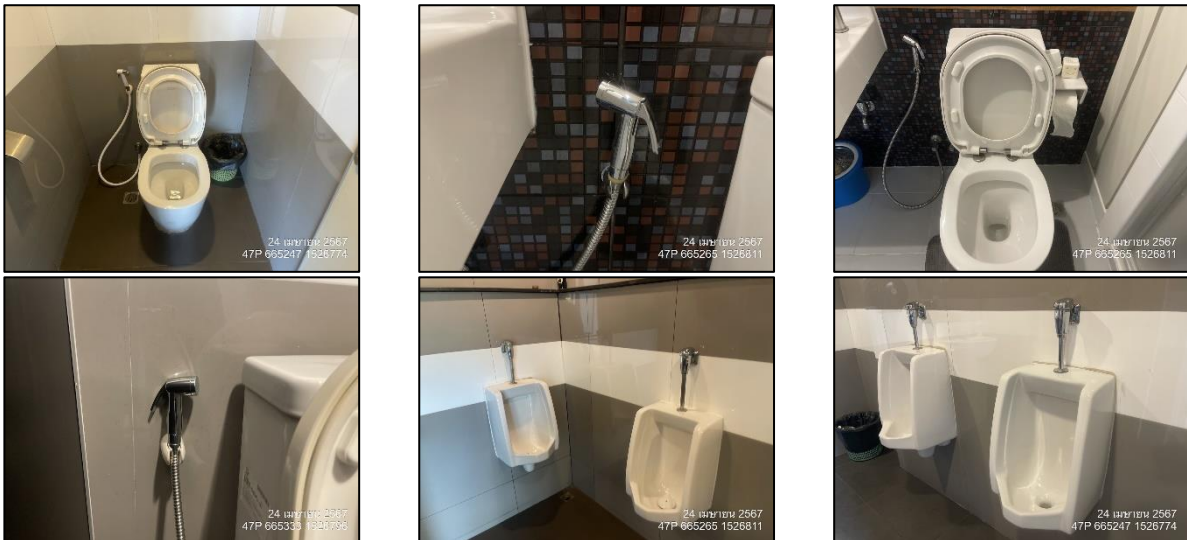
(4) การออกแบบจะเลือกใช้สุขภัณฑ์ที่ประหยัดน้ำหรืออุปกรณ์ที่มีประสิทธิภาพสูงทั้งก๊อกประหยัดน้ำ ชักโครกและหัวฉีดประหยัดน้ำ	✓ ทางโครงการได้เลือกใช้สุขภัณฑ์ที่ประหยัดน้ำหรืออุปกรณ์ที่มีประสิทธิภาพสูงทั้งก๊อกประหยัดน้ำ ชักโครกและหัวฉีดประหยัดน้ำ	ภาพที่ 2.2-11

ภาพที่ 2.2-11 สุขภัณฑ์ประหยัดน้ำ

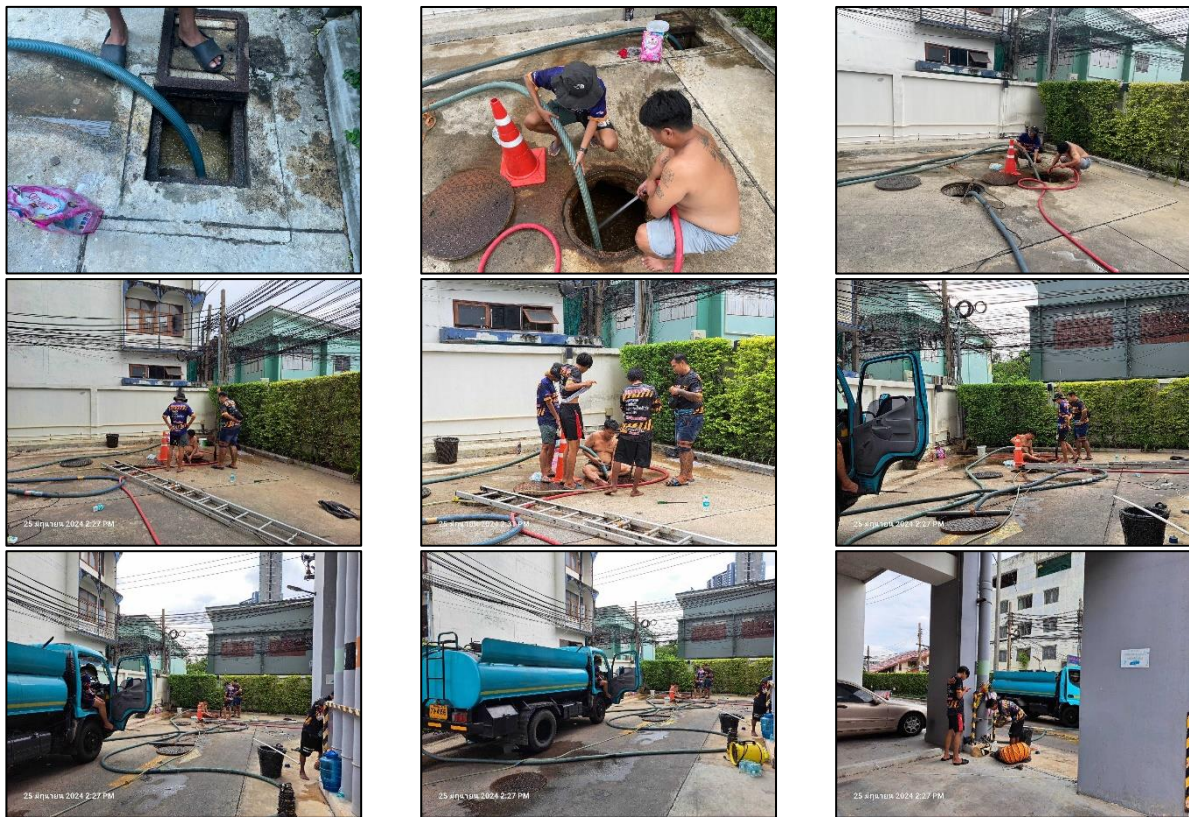
(6) กำหนดให้มีการสูบน้ำตะกอนทุก 2 เดือน โดยใช้บริการสูบสิ่งปฏิกูลจากสำนักงานเขตบางซื่อ เอกชนที่ได้รับอนุญาตจากหน่วยงานราชการ	✓ โครงการได้จัดให้มีการสูบน้ำตะกอน จากหน่วยงานที่ได้รับอนุญาต อยู่เสมอ	ภาพที่ 2.2-12 ภาคผนวก ข3

(2) จัดให้มีเจ้าหน้าที่คอยตรวจและดักตะกอนดิน กรวด ทราย และเศษวัสดุต่าง ๆ ออกจากบ่อดักน้ำอย่างสม่ำเสมอ	✓ โครงการมีเจ้าหน้าที่คอยตรวจสอบและดักตะกอนดิน กรวด ทราย และเศษวัสดุ ออกจากบ่อดักน้ำอย่างสม่ำเสมอ	ภาพที่ 2.2-12

ภาพที่ 2.2-12 เจ้าหน้าที่ทำการสูบล้างของระบบบำบัดน้ำเสีย

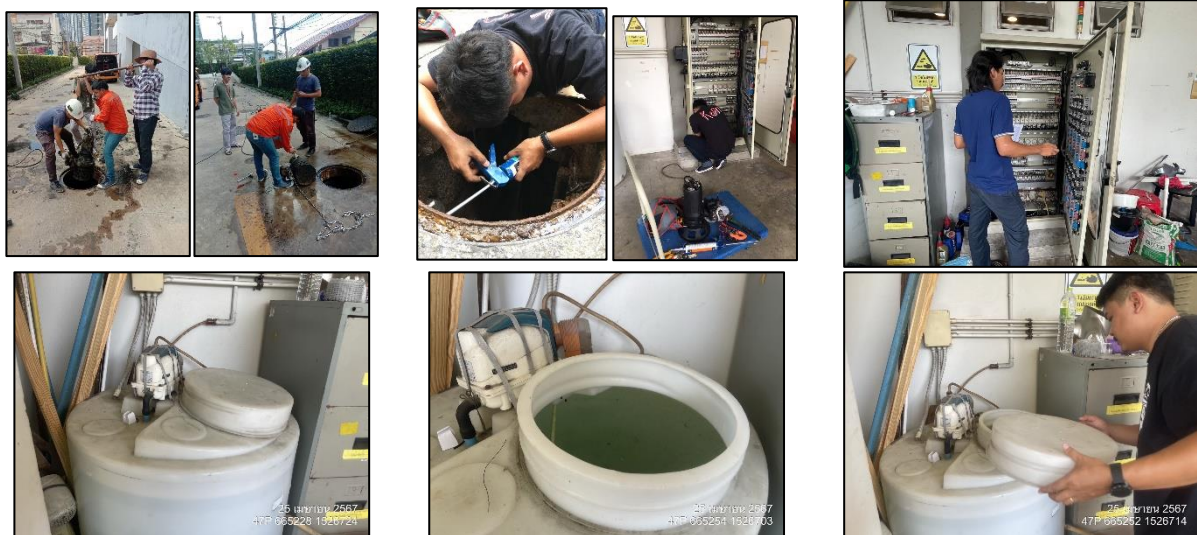
2.2 ทรัพยากรสิ่งมีชีวิตในน้ำ	- ดูแลรักษาระบบบำบัดน้ำเสียของโครงการให้ทำงานได้อย่างมีประสิทธิภาพ	✓ โครงการได้จัดให้มีเจ้าหน้าที่คอยดูแลรักษาระบบบำบัดน้ำเสียให้ทำงานได้อย่างมีประสิทธิภาพ อยู่เสมอ	ภาพที่ 2.2-13

(7) จัดให้มีเจ้าหน้าที่เทคนิคดูแลการเดินระบบบำบัดน้ำเสียให้มีประสิทธิภาพอยู่เสมอ	✓ โครงการจัดให้มีเจ้าหน้าที่ดูแลระบบบำบัดน้ำเสียให้มีประสิทธิภาพ	ภาพที่ 2.2-13

ภาพที่ 2.2-13 เจ้าหน้าที่ดูแลระบบบำบัดน้ำเสียของโครงการ

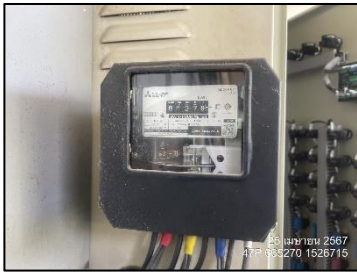
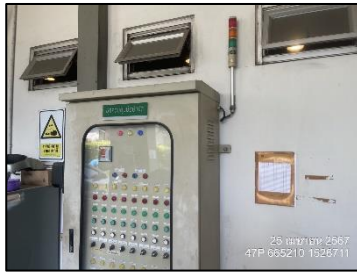
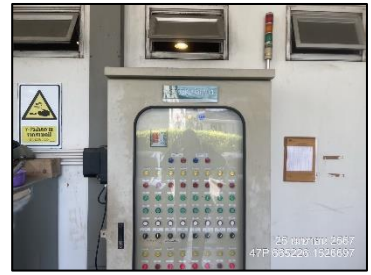
(8) ติดตั้งมาตรวัดไฟฟ้าในส่วนของระบบบำบัดน้ำเสียแยกออกจากส่วนอื่นของอาคาร	✓ โครงการได้ติดตั้งมาตรวัดไฟฟ้าในส่วนของระบบบำบัดน้ำเสียแยกออกจากส่วนอื่นของอาคาร	ภาพที่ 2.2-14

ภาพที่ 2.2-14 มาตรการไฟฟ้าของระบบบำบัดน้ำเสีย

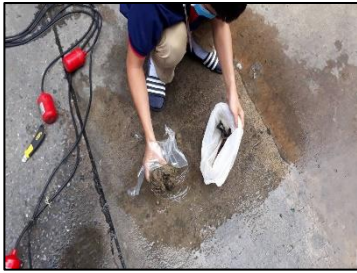
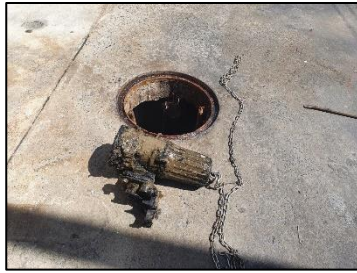
(10) จัดวางถาดดักไขมันขนาดประมาณ 0.3x0.3x0.4 ม. จำนวนไม่น้อยกว่า 10 ถาด สำหรับดักกากไขมัน โดยจัดให้มีผู้ล้างซักสำหรับวางถาดไว้ที่บริเวณที่ว่างข้างห้องพักมูลฝอยแห้ง และให้มีพนักงานดักกากไขมันจากบ่อดักไขมันทุกสัปดาห์ แล้วนำกากไขมันไปตากให้แห้งในถาดดังกล่าว ก่อนนำไปเก็บรวบรวมไว้ที่ห้องพักมูลฝอยแห้งเพื่อรอการกำจัดต่อไป	● โครงการมีพนักงานดักกากไขมันจากบ่อดักไขมันเป็นประจำทุกสัปดาห์ แล้วนำกากไขมันไปตากให้แห้ง ก่อนนำไปเก็บรวบรวมไว้ที่ห้องพักมูลฝอยแห้งเพื่อรอการกำจัดต่อไป	ภาพที่ 2.2-15

3.3 การระบายน้ำและการป้องกันน้ำท่วม	(1) ติดตั้งตะแกรงดักมูลฝอยบริเวณจุดระบายน้ำเข้าสู่ท่อระบายน้ำ และมีการลอกตะแกรงทุกเดือน	✓ โครงการมีการลอกมูลฝอยบริเวณตะแกรงเป็นประจำอยู่เสมอ	ภาพที่ 2.2-15

ภาพที่ 2.2-15 เจ้าหน้าที่ทำการตัดไขมันไปตากแห้ง

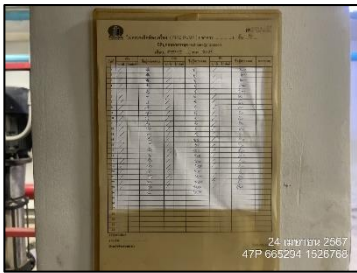
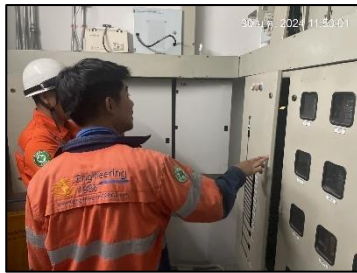
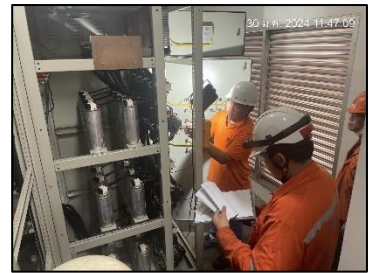
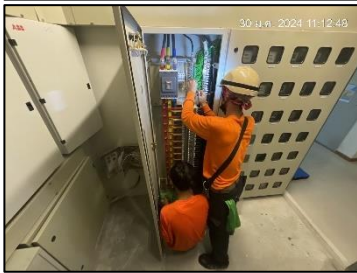
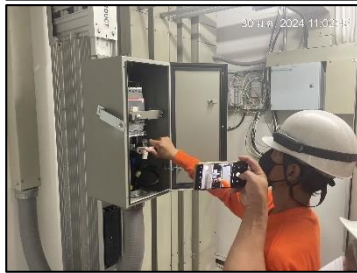
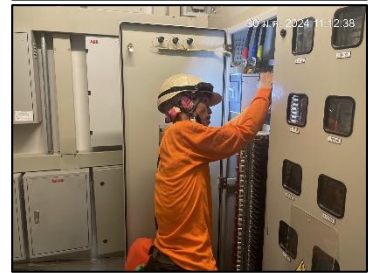
3.4 การใช้ไฟฟ้า	(1) ตรวจสอบระบบไฟฟ้าโครงการให้อยู่ในสภาพที่ปลอดภัยและใช้การได้ที่อยู่เสมอ	✓ โครงการได้จัดให้มีเจ้าหน้าที่คอยตรวจสอบระบบไฟฟ้าของโครงการให้อยู่ในสภาพที่ปลอดภัยและใช้การได้ที่อยู่เสมอ	ภาพที่ 2.2-16

ภาพที่ 2.2-16 ตรวจสอบระบบไฟฟ้าโครงการ

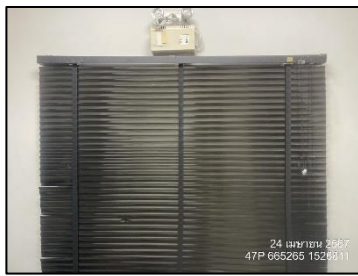
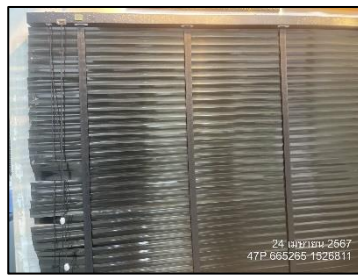
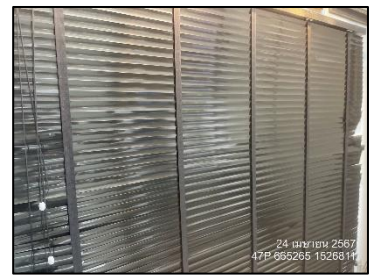
(3) ติดตั้งฉนวนกันความร้อนโดยรอบห้องที่มีการปรับอากาศเพื่อลดการสูญเสียพลังงานจากการถ่ายเทความร้อนเข้าภายในอาคาร	✓	โครงการได้ใช้วัสดุกันสาดป้องกันแสงแดดส่องกระทบตัวอาคาร และกันความร้อนโดยรอบห้องที่มีการปรับอากาศเพื่อลดการสูญเสียพลังงานจากการถ่ายเทความร้อนเข้าภายในอาคาร	ภาพที่ 2.2-17

(4) ใช้วัสดุกันสาดป้องกันแสงแดดส่องกระทบตัวอาคาร และบุฉนวนกันความร้อนตามหลังคาและฝ้าผนังเพื่อไม่ให้เครื่องปรับอากาศทำงานหนักเกินไป	✓	โครงการได้ใช้วัสดุกันสาดป้องกันแสงแดดส่องกระทบตัวอาคาร และฝ้าผนังเพื่อไม่ให้เครื่องปรับอากาศทำงานหนักเกินไป	ภาพที่ 2.2-17

ภาพที่ 2.2-17 มู่ลี่กันสาดป้องกันแสงแดด

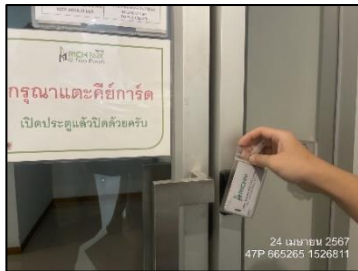
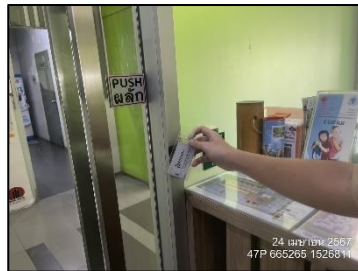
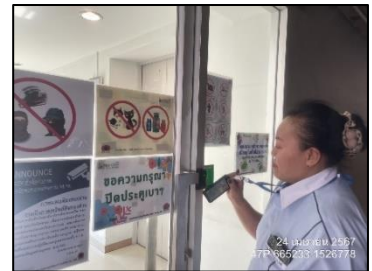
(5) หลีกเลี่ยงการสูญเสียพลังงานจากการถ่ายเทความร้อนเข้าสู่ห้องปรับอากาศ ติดตั้งและใช้อุปกรณ์ควบคุมการเปิด-ปิดประตูในห้องที่มีเครื่องปรับอากาศ	✓	โครงการได้มีการติดตั้งและใช้อุปกรณ์ควบคุมการเปิด-ปิดประตูในห้องที่มีเครื่องปรับอากาศ เพื่อหลีกเลี่ยงการสูญเสียพลังงานจากการถ่ายเทความร้อนเข้าสู่ห้องปรับอากาศ	ภาพที่ 2.2-18

ภาพที่ 2.2-18 อุปกรณ์ควบคุมการเปิด-ปิดประตู

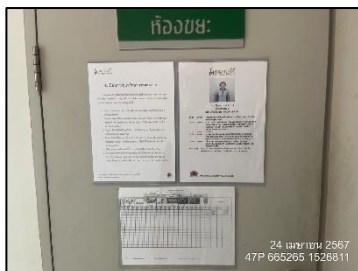
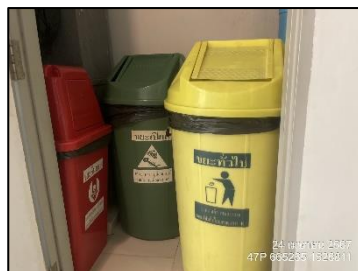
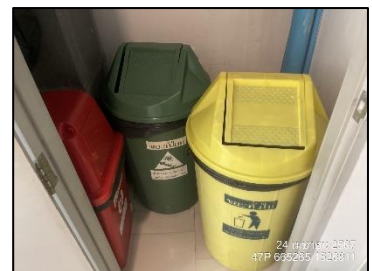
3.5 การจัดการขยะมูลฝอย	(1) จัดให้มีห้องพักมูลฝอยประจำชั้นตั้งแต่ชั้น 5 ถึงชั้นที่ 26 ซึ่งเป็นชั้นพักอาศัยจำนวน 1 ห้อง ชั้นภายในจะตั้งถังมูลฝอยขนาด 100 ลิตร จำนวน 2 ถัง ถังมูลฝอยแห้ง 1 ถัง และถังมูลฝอยเปียก 1 ถัง และตั้งถังมูลฝอยอันตรายขนาด 60 ลิตร จำนวน 1 ถัง	✓	โครงการจัดให้มีห้องพักมูลฝอยประจำชั้นตั้งแต่ชั้น 5 ถึงชั้นที่ 26 ภายในตั้งถังมูลฝอยแห้งขนาด 100 ลิตร 1 ถัง และถังมูลฝอยเปียกขนาด 100 ลิตร 1 ถัง และตั้งถังมูลฝอยอันตราย จำนวน 1 ถัง	ภาพที่ 2.2-19

ภาพที่ 2.2-19 ห้องพักมูลฝอย

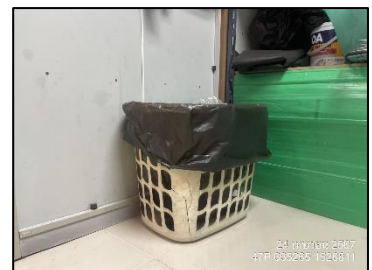
(2) สำหรับภายในห้องสำนักงานนิติบุคคลอาคารชุด จัดให้มีถังมูลฝอยขนาด 60 ลิตร จำนวน 3 ถัง ถังมูลฝอยแห้ง 1 ถัง ถังมูลฝอยเปียก 1 ถังและตั้งถังมูลฝอยอันตราย 1 ถัง	●	ภายในห้องสำนักงานนิติบุคคลอาคารชุด มีถังมูลฝอย จำนวน 3 ถัง ประกอบไปด้วยถังมูลฝอยแห้ง และถังมูลฝอยเปียก ทั้งนี้ทางโครงการยังไม่ได้ติดตั้งถังมูลฝอยอันตราย 1 ถัง	ภาพที่ 2.2-20

ภาพที่ 2.2-20 ถังมูลฝอยภายในห้องสำนักงานนิติบุคคลอาคารชุด

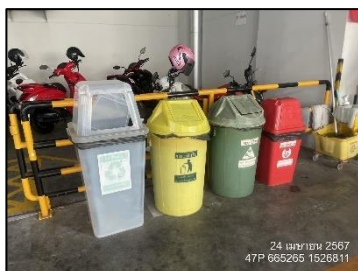
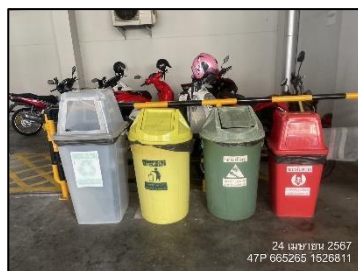
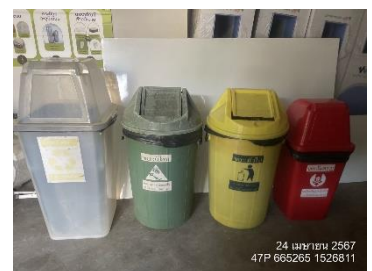
(3) สำหรับส่วนพื้นที่บริเวณร้านค้าตั้งอยู่ชั้น 1 จัดให้มีถังมูลฝอยขนาด 60 ลิตร จำนวน 4 ถัง (ถังมูลฝอยย่อยสลายได้ ถังมูลฝอยรีไซเคิล ถังมูลฝอยทั่วไป และถังมูลฝอยอันตราย)	✓	บริเวณพื้นที่ร้านค้า ชั้น 1 โครงการได้จัดให้มีถังมูลฝอย จำนวน 4 ถัง ประกอบไปด้วยถังมูลฝอยย่อยสลายได้ ถังมูลฝอยรีไซเคิล ถังมูลฝอยทั่วไป และถังมูลฝอยอันตราย	ภาพที่ 2.2-21

ภาพที่ 2.2-21 ถังมูลฝอยส่วนพื้นที่บริเวณร้านค้าตั้งอยู่ ชั้น 1

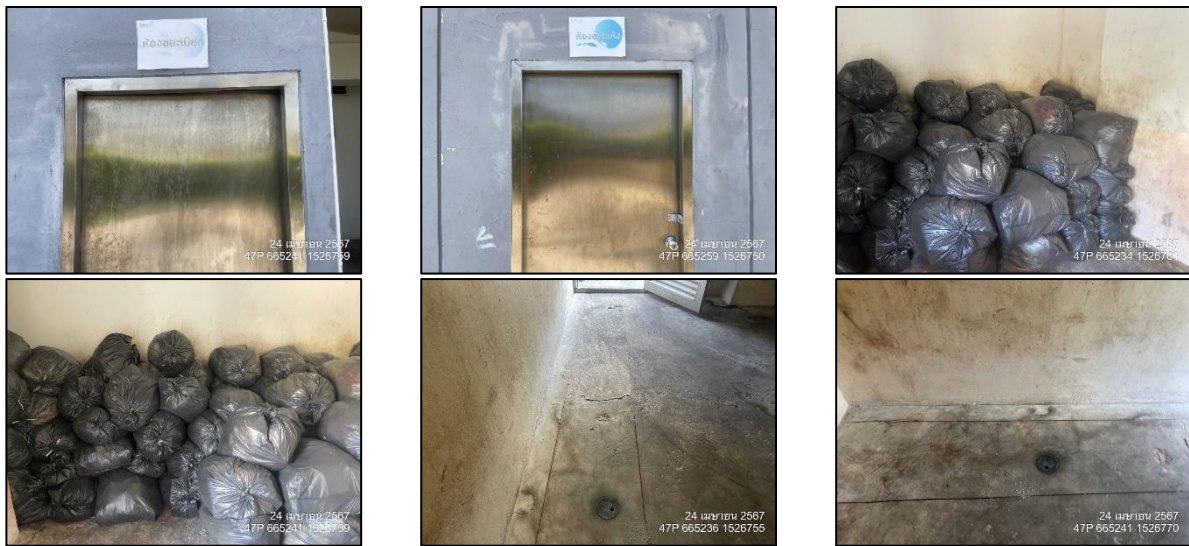
(4) จัดให้มีห้องพักมูลฝอยรวมโดยภายในห้องพักมูลฝอยรวมแบ่งเป็น 2 ห้อง ได้แก่ - ห้องพักขยะมูลฝอยแห้ง ความจุประมาณ 39.17 ลบ.ม. สามารถรองรับขยะแห้งได้ ประมาณ 11 วัน - ห้องพักขยะมูลฝอยเปียก ความจุประมาณ 22.64 ลบ.ม. สามารถรองรับขยะเปียกได้ประมาณ 7 วัน	✓	โครงการได้จัดให้มีห้องพักมูลฝอยรวมภายในพื้นที่โครงการแบ่งออกเป็น 2 ห้อง ได้แก่ ห้องพักขยะมูลฝอยแห้ง และห้องพักขยะมูลฝอยเปียก นี้ทางโครงการได้มีการจัดเก็บขยะใส่ถุงดำและมัดถุงดำอย่างมิดชิดเพื่อแยกขยะออกจากกัน	ภาพที่ 2.2-22

(10) ห้องพักมูลฝอยรวมต้องมีประตูปิดมิดชิด เพื่อป้องกันกลิ่นรบกวนผู้พักอาศัยและชุมชนบริเวณใกล้เคียง โดยเปิดประตูเฉพาะช่วงที่มีการเก็บขนมูลฝอยเท่านั้น	✓ โครงการได้จัดเตรียมห้องพักมูลฝอยรวมให้มีประตูปิดมิดชิด โดยเปิดประตูเฉพาะช่วงที่มีการเก็บขนมูลฝอยเท่านั้น	ภาพที่ 2.2-22

(11) จัดให้มีท่อรวบรวมน้ำจากการล้างห้องพักมูลฝอยรวม รวบรวมเข้าสู่ระบบบำบัดน้ำเสียรวมของโครงการ	✓ โครงการมีท่อรวบรวมน้ำจากการล้างห้องพักมูลฝอยรวม รวบรวมเข้าสู่ระบบบำบัดน้ำเสียรวมของโครงการ	ภาพที่ 2.2-22 ภาคผนวก ข2

ภาพที่ 2.2-22 ห้องพักมูลฝอยรวม

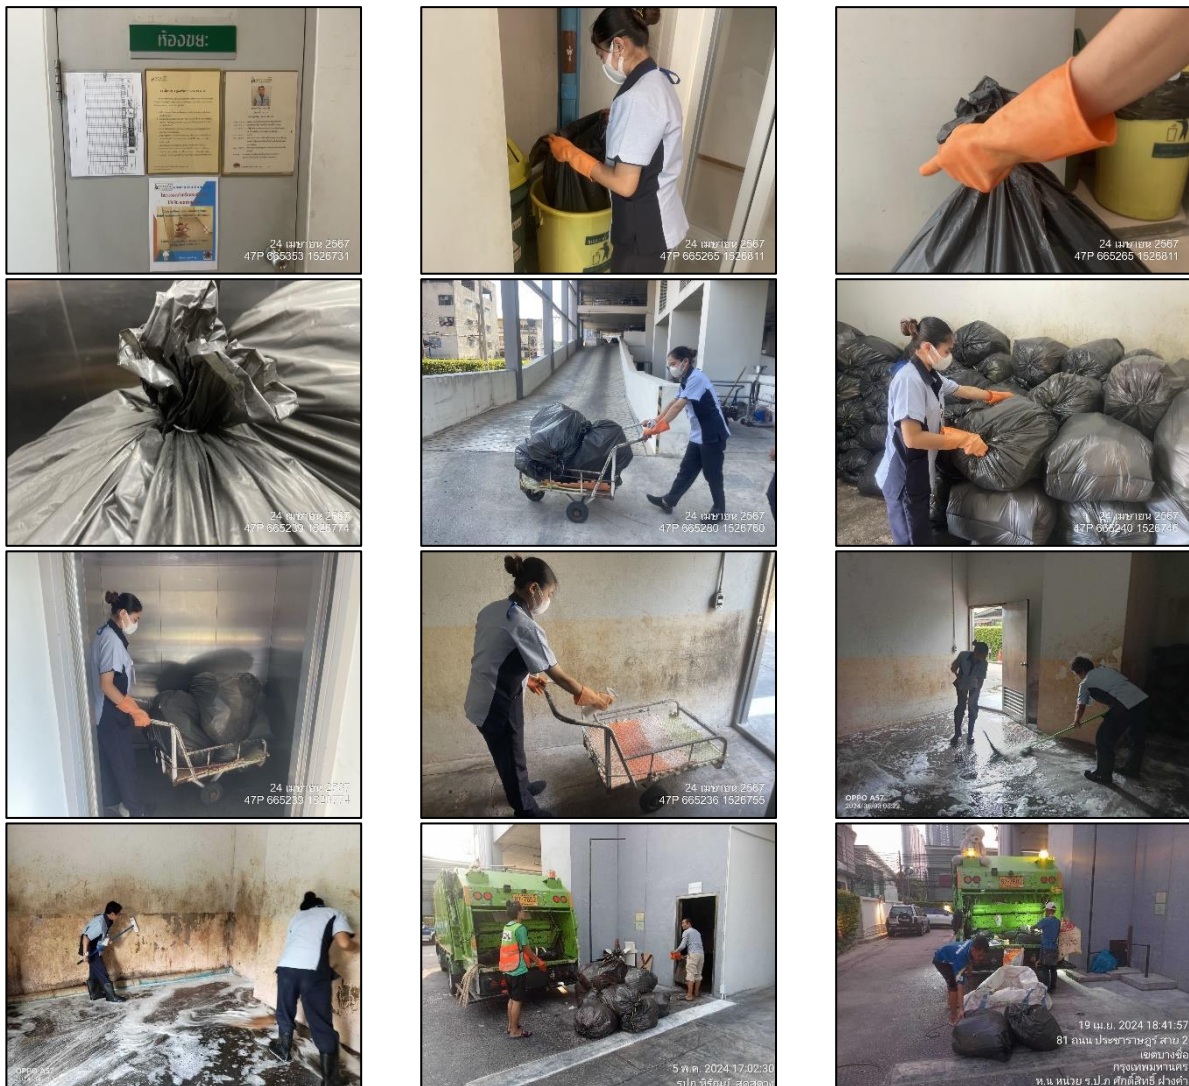
(6) จัดให้มีพนักงานทำความสะอาดคอยดูแลความสะอาดเรียบร้อย และจัดเก็บมูลฝอยจากถังรองรับมูลฝอยทุกจุดทันทีเมื่อเต็ม และคอยดูแลไม่ให้มูลฝอยล้นออกนอกถัง นอกจากนี้จะคัดแยกมูลฝอยแต่ละประเภท แยกใส่ถุงรองรับมูลฝอย ตีฉลากบอกประเภทของมูลฝอยนั้น ๆ ให้ชัดเจน และให้พนักงาน ดำเนินการในช่วงเวลา 13.00-14.00 น. จากนั้นจึงนำถุงใส่มูลฝอยไปไว้ที่ห้องพักมูลฝอยรวมชั้นล่าง	✓ โครงการจัดให้มีพนักงานทำความสะอาดคอยดูแลความสะอาดเรียบร้อย และจัดเก็บมูลฝอยจากถังรองรับมูลฝอยทุกจุดทันทีเมื่อเต็ม และคอยดูแลรักษาความสะอาด นอกจากนี้ยังมีการคัดแยกมูลฝอยแต่ละประเภท แยกใส่ถุงรองรับมูลฝอย ตีฉลากบอกประเภทของมูลฝอยนั้น ๆ ให้ชัดเจน จากนั้นนำถุงใส่มูลฝอยไปไว้ที่ห้องพักมูลฝอยรวมชั้นล่างอีกด้วย	ภาพที่ 2.2-23

(7) ก่อนรวบรวมมูลฝอยจากจุดต่าง ๆ ไปยังห้องพักมูลฝอยรวม ต้องมัดปากถุงให้แน่น เพื่อป้องกันมูลฝอยหกกระจัดกระจายและสะดวกต่อการขนย้าย	✓ ก่อนรวบรวมมูลฝอยจากจุดต่าง ๆ ไปยังห้องพักมูลฝอยรวม เจ้าหน้าที่มีการตรวจเช็คและมัดปากถุงให้แน่น เพื่อป้องกันมูลฝอยหกกระจัดกระจายและสะดวกต่อการขนย้าย	ภาพที่ 2.2-23

(8) กำชับให้พนักงานทำความสะอาด ขนย้ายมูลฝอยด้วยความระมัดระวัง โดยในการขนย้ายมูลฝอยจากห้องพักมูลฝอยประจำชั้นไปยังห้องพักมูลฝอยรวมให้ขนย้ายทั้งถัง เพื่อป้องกันผลกระทบ ขนย้ายทั้งถัง เพื่อป้องกันผลกระทบด้านน้ำชะมูลฝอย รั่วซึมลงสู่พื้น และส่งกลิ่นรบกวน ทั้งนี้ หากเกิดการรั่วไหลต้องใช้ผ้าถูพื้นเช็ดทำความสะอาดโดยทันที	● ทางโครงการได้กำชับให้พนักงานทำความสะอาด ขนย้ายมูลฝอยด้วยความระมัดระวัง พนักงานขนย้ายมูลฝอยจากห้องพักมูลฝอยประจำชั้นไปยังห้องพักมูลฝอยรวมแบบขนย้ายใส่ถุงดำ มัดใส่ถุงดำอย่างมิดชิดป้องกันการเกิดผลกระทบด้านน้ำชะมูลฝอย รั่วซึมลงสู่พื้นและส่งกลิ่นรบกวน หากเกิดการรั่วไหล พนักงานต้องใช้ผ้าถูพื้นเช็ดทำความสะอาดโดยทันที	ภาพที่ 2.2-23

(9) จัดให้มีการทำความสะอาดห้องพักมูลฝอยรวมอย่างสม่ำเสมอ สัปดาห์ละ 1 ครั้ง เพื่อป้องกันการเพาะตัวของเชื้อโรค	✓ โครงการจัดให้มีพนักงานทำความสะอาดห้องพักมูลฝอยรวมอย่างสม่ำเสมออย่างน้อยสัปดาห์ละ 1 ครั้ง	ภาพที่ 2.2-23

(12) ติดตามประสานงานการจัดเก็บมูลฝอย ของสำนักงานเขตบางซื่อ ให้มาจัดเก็บมูลฝอยจากโครงการอย่างสม่ำเสมอ โดยไม่มีการตกค้าง	✓ โครงการประสานงานจากหน่วยงานที่มีสิทธิ์จัดเก็บมูลฝอย ให้มาจัดเก็บมูลฝอยจากโครงการอย่างสม่ำเสมอ โดยไม่มีการตกค้าง	ภาพที่ 2.2-23

ภาพที่ 2.2-23 เจ้าหน้าที่จัดเก็บขยะและตรวจสอบการตกค้างมูลฝอยภายในพื้นที่โครงการ
