การปฏิบัติตามมาตรการป้องกันและแก้ไขผลกระทบสิ่งแวดล้อม

2.1 ผลการปฏิบัติตามมาตรการป้องกันและแก้ไขผลกระทบสิ่งแวดล้อม

**ตารางที่ 2.2-1 ผลการปฏิบัติตามมาตรการป้องกัน และแก้ไขผลกระทบสิ่งแวดล้อม โครงการโรงแรมฮอติเดย์ อินน์ เอ็กซ์เพรส บางกอก สยาม
บริษัท ภัทรทรัพย์ พร็อพเพอร์ตี้ จำกัด ระหว่างเดือนมกราคม-มิถุนายน 2567**

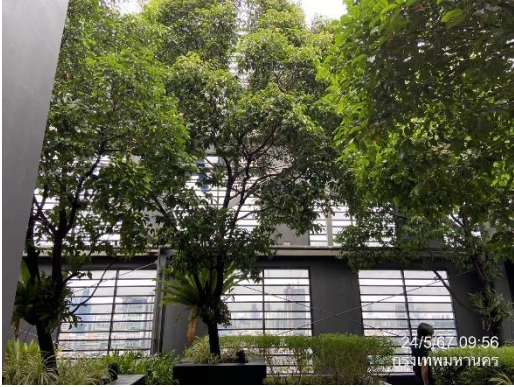
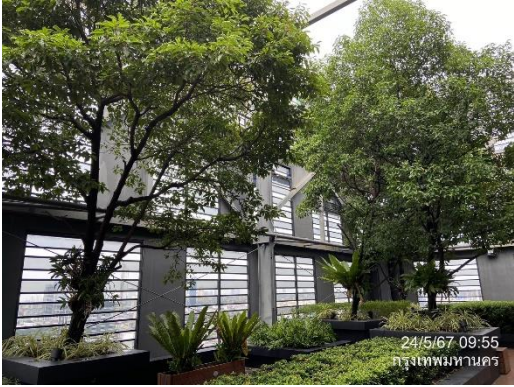
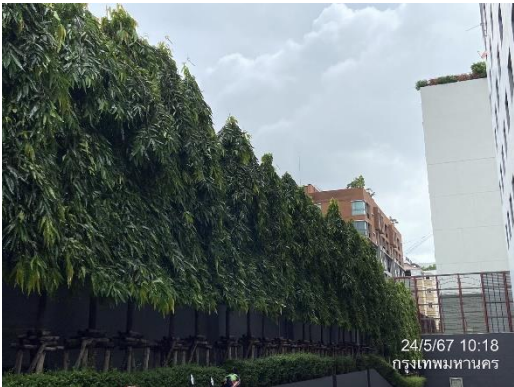
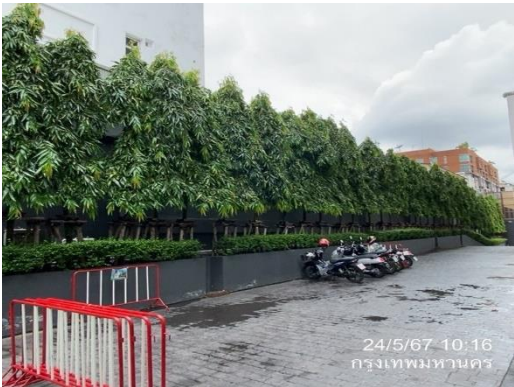
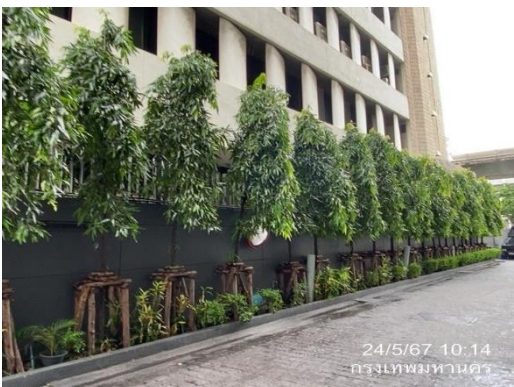
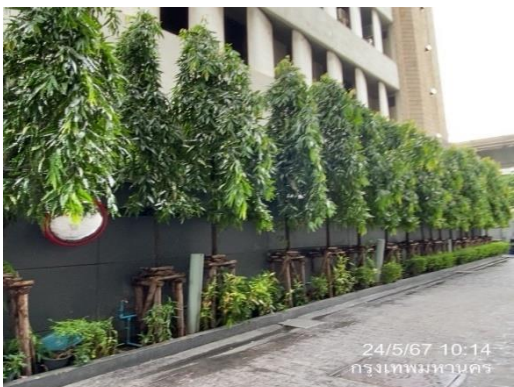
บริเวณแนวเขตที่ดิน	
รูปที่ 4 (ต่อ) พื้นที่สีเขียว

4) จัดให้มีพื้นที่สีเขียว โดยรอบอาคารและตามแนวเขตที่ดิน สำหรับปลูกไม้ยืนต้น เพื่อให้เกิดความร่มรื่น ซึ่งจำนวนไม้ยืนต้นดังกล่าวสามารถลดความร้อนที่เกิดจาก เครื่องปรับอากาศของโครงการได้ ซึ่งเป็นไปตามข้อกำหนดของสำนักงานนโยบายและ แผนทรัพยากรธรรมชาติและสิ่งแวดล้อม รวมทั้งดูดซับก๊าซคาร์บอนไดออกไซด์ที่เกิด จากโครงการได้อย่างเพียงพอ	- โครงการจัดให้มีพื้นที่สีเขียวรอบอาคารและตามแนวเขตที่ดิน โดยปลูกไม้ยืนต้นทรงสูง ได้แก่ อดีอินเดีย พร้อมทั้งจัดให้มี สวนหย่อมที่บริเวณด้านหน้าอาคารและบริเวณชั้นที่ 24 ของ อาคาร	-	- รูปที่ 4 พื้นที่สีเขียว

6) จัดให้มีพื้นที่สีเขียว โดยรอบอาคาร และตามแนวเขตที่ดินให้เกิดความร่มรื่นและช่วยลดความร้อน รวมทั้งลักษณะที่ตั้งของโครงการไม่ได้กีดขวางทิศทางลมผู้พักอาศัยจึงสามารถเปิดหน้าต่างรับลมได้ มีผลทำให้ช่วยลดการใช้พลังงานในการทำมาความเย็น	- โครงการได้จัดให้มีพื้นที่สีเขียวและตามแนวเขตที่ดิน โดยปลูกไม้ยืนต้นทรงสูง ได้แก่ อโศกอินเดีย พร้อมทั้งมีสวนหย่อมที่บริเวณหน้าอาคารและบริเวณชั้นที่ 24 ของอาคาร	-	- รูปที่ 4 พื้นที่สีเขียว

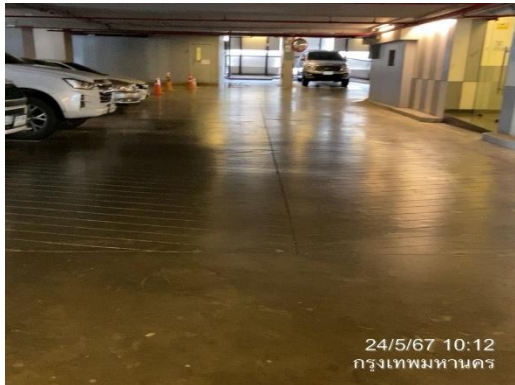
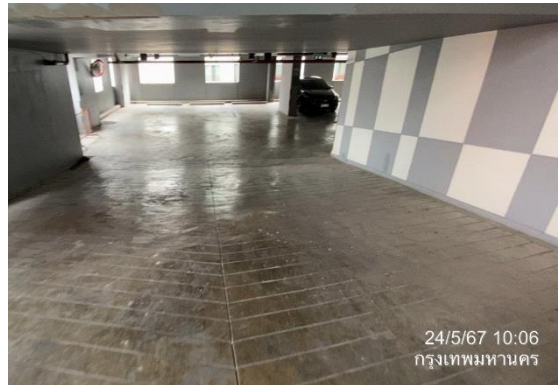
มาตรการป้องกันและแก้ไขผลกระทบสิ่งแวดล้อม	ผลการปฏิบัติตามมาตรการฯ	ปัญหา อุปสรรค ที่ไม่สามารถปฏิบัติ ตามมาตรการและ แนวทางแก้ไข	หลักฐานและ เอกสารอ้างอิง
3. คุณค่าการใช้ประโยชน์ของมนุษย์ (ต่อ) 4) จัดระบบการจราจรภายในโครงการให้สอดคล้องกับสภาพการจราจรและระบบการจราจรโดยรอบ โดยจัดให้มีทางเข้า-ออก 1 จุด บริเวณด้านหน้าโครงการติดกับถนนพระรามที่ 1 มีความกว้างประมาณ 6 เมตร ใช้เป็นช่องทางเข้า 1 ช่องทางและช่องทางออก 1 ช่องทางให้บริการกับผู้ใช้บริการที่เข้าสู่อาคาร ส่วนการจัดระบบถนนในโครงการ - ถนนรอบอาคาร มีความกว้างประมาณ 6 เมตร มีระบบการจราจรเป็นแบบเดินรถสองทาง (Two-way Traffic) เป็นทางวิ่งวนรอบอาคารสำหรับใช้เป็นทางวิ่งรถดับเพลิงตามกฎหมาย - ถนนภายในอาคาร มีความกว้างประมาณ 6 เมตร จัดระบบการจราจรเป็นแบบเดินรถสองทาง (Two-Way Traffic) เช่นเดียวกัน เพื่อเป็นทางวิ่งเข้าสู่ที่จอดรถในบริเวณชั้นอื่นๆ ภายในอาคาร	- โครงการจัดระบบการจราจรภายในโครงการให้มีทางเข้า-ออก 1 จุด บริเวณด้านหน้าโครงการติดกับถนนพระรามที่ 1 ใช้เป็นช่องทางเข้า 1 ช่องทางและช่องทางออก 1 ช่องทางและมีถนนรอบอาคาร และในอาคาร ความกว้าง 6 เมตร เดินรถ 2 ทิศทาง -	-	- รูปที่ 10 ทางเข้า-ออก บริเวณด้านหน้าโครงการ - รูปที่ 11 ถนนรอบอาคาร - รูปที่ 12 ถนนภายในอาคาร

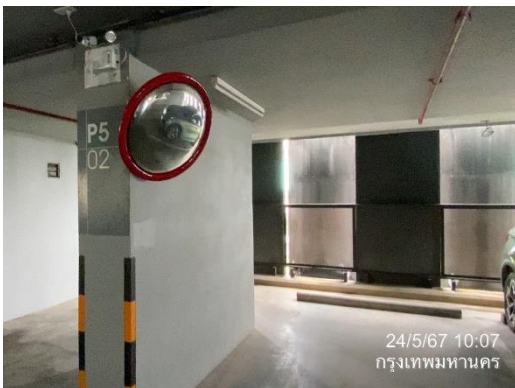
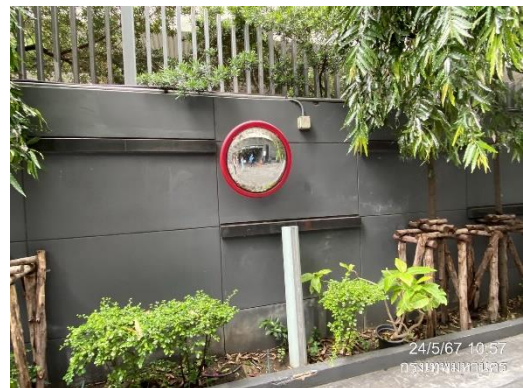
รูปที่ 13 กระจกนูนภายในโครงการ

5) ติดตั้งป้าย/สัญญาณจราจรต่างๆ /ตัวหนอน บริเวณทางโค้ง ทางแยกต่างๆ ของถนนภายในโครงการและที่จอดรถตามความเหมาะสม เพื่ออำนวยความสะดวกแก่ผู้พักอาศัย	- มีการติดตั้งกระจก้นบริเวณทางแยกต่างๆ ของถนนภายในโครงการและที่จอดรถ	-	- รูปที่ 13 กระจก้นภายในโครงการ

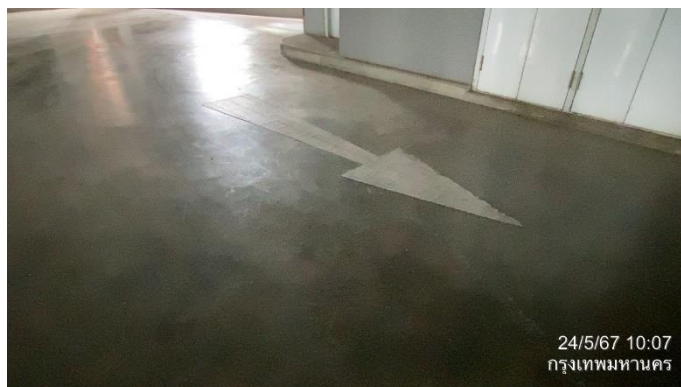
รูปที่ 14 ลูกศรแสดงทิศทางเดินรถ

6) จัดเตรียมป้ายจราจรภายในโครงการ แนะนำการใช้เส้นทางให้ชัดเจน	- มีการจัดทำลูกศรแสดงทิศทางการเดินรถบริเวณเส้นทางเดินรถภายในอาคาร	-	- รูปที่ 14 ลูกศรแสดงทิศทางการเดินรถ

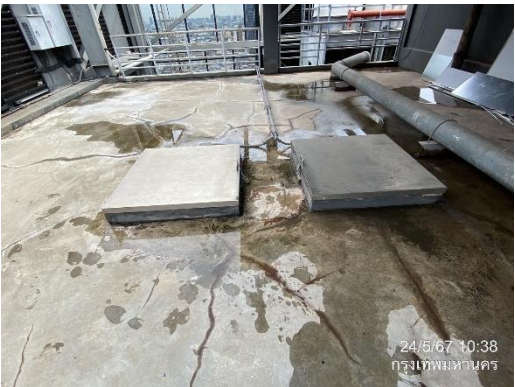
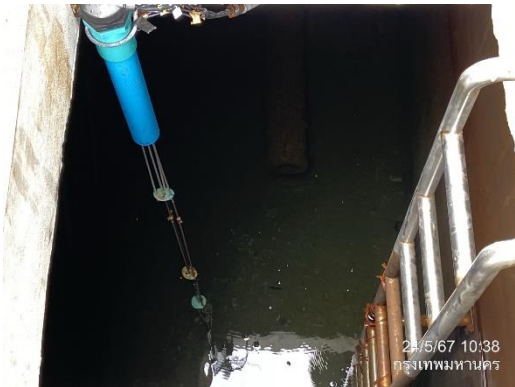
มาตรการป้องกันและแก้ไขผลกระทบสิ่งแวดล้อม	ผลการปฏิบัติตามมาตรการฯ	ปัญหา อุปสรรค ที่ไม่สามารถปฏิบัติ ตามมาตรการและ แนวทางแก้ไข	หลักฐานและ เอกสารอ้างอิง
3.3. การใช้น้ำ (ต่อ) 5) จัดให้มีถังเก็บน้ำใช้สำรองปริมาตรรวมเท่ากับ 590 ลบ.ม. แบ่งเป็นถังเก็บน้ำใต้ดิน ขนาดความจุ 408 ลบ.ม. และถังเก็บน้ำบนชั้นห้องเครื่อง ขนาดความจุ 182 ลบ.ม. ซึ่งมี ปริมาตรเพียงพอที่สามารถจ่ายน้ำในชั่วโมงสูงสุดได้ไม่น้อยกว่า 2 ชม.	- มีถังเก็บน้ำใช้สำรองซึ่งมีปริมาตรเพียงพอที่สามารถจ่ายน้ำใน ชั่วโมงสูงสุดได้ไม่น้อยกว่า 2 ชม.	-	- รูปที่ 17 ถังสำรองน้ำใช้

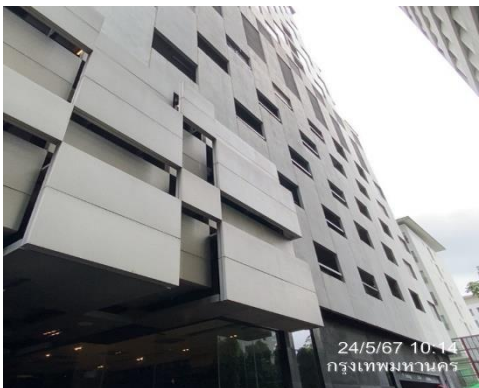
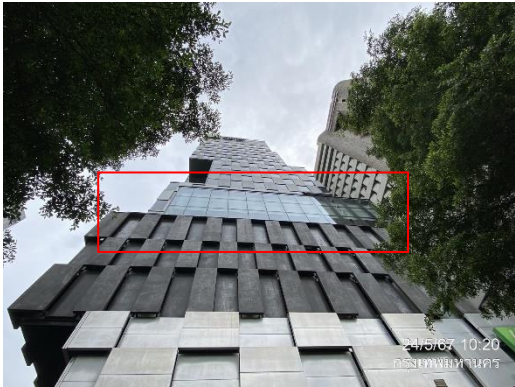
รูปที่ 18 ผนังอาคาร	รูปที่ 19 กระจกตกแต่งอาคาร

3.4. การใช้ไฟฟ้าและการอนุรักษ์พลังงาน 1) การเลือกใช้วัสดุผนังหลังคาและผนังอาคาร ควรเลือกใช้วัสดุที่มีความสามารถในการ ถ่ายเทความร้อนต่ำ (U-Value) หรือวัสดุที่เป็นฉนวนกับความร้อน โดยควรมีค่าการ ถ่ายเทความร้อนไม่เกิน 25 และ 45 วัตต์/ตรม.ตามลำดับ	- ทางโครงการเลือกใช้วัสดุผนังหลังคาและผนังอาคารที่เป็น ฉนวนกันความร้อน	-	- รูปที่ 18 ผนังอาคาร

2) การเลือกใช้กระจกตกแต่งห้องพักต่างๆ ควรเลือกกระจกที่มีคุณสมบัติในการดูดซับ พลังงานความร้อนต่ำ และมีการสะท้อนแสงน้อย	- ทางโครงการเลือกใช้กระจกตกแต่งห้องพักที่มีคุณสมบัติใน การดูดซับพลังงานความร้อนต่ำและมีการสะท้อนแสงน้อย	-	- รูปที่ 19 กระจกตกแต่งอาคาร

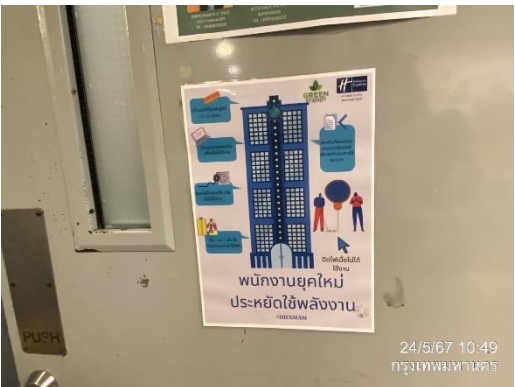
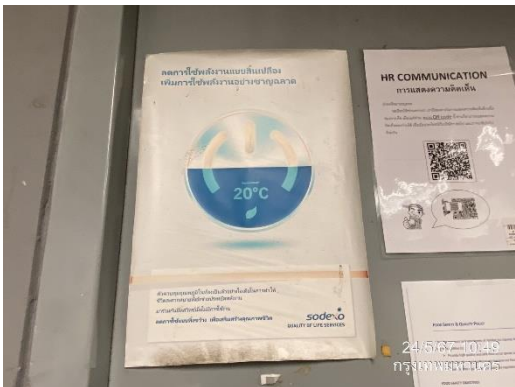
รูปที่ 20 ป้ายรณรงค์การประหยัดพลังงาน

4) ส่งเสริมและประชาสัมพันธ์มาตรการประหยัดไฟฟ้าร่วมกับมาตรการอนุรักษ์พลังงานอื่นๆ ให้กับผู้พักอาศัย และพนักงาน ได้แก่ - ปิดเครื่องใช้ไฟฟ้าทุกครั้งเมื่อออกจากห้องพัก - ถอดปลั๊กเครื่องใช้ไฟฟ้าหลังใช้งาน - การเปิด/ปิดเครื่องปรับอากาศภายในห้องพักเมื่อไม่ได้ใช้งาน - ติดป้ายแนะนำวิธีการใช้เครื่องไฟฟ้าให้ถูกต้อง โดยเฉพาะการตั้งอุณหภูมิเครื่องปรับอากาศภายในห้องพัก - ติดตั้งฉนวนกันความร้อนรอบห้องพักหรือพื้นที่ที่ใช้ระบบปรับอากาศ เพื่อลดการสูญเสียพลังงาน - ขึ้น-ลง ชั้นเดียวให้ใช้บันไดแทนการใช้ลิฟต์	- มีการติดป้ายเพื่อรณรงค์และประชาสัมพันธ์การประหยัดไฟฟ้าให้กับผู้พักอาศัยและพนักงาน	-	- รูปที่ 20 ป้ายรณรงค์ การประหยัดพลังงาน

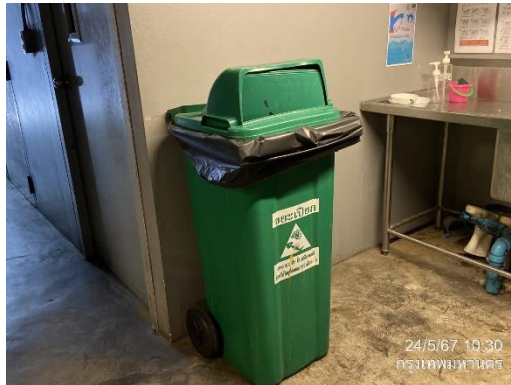
รูปที่ 21 ถังรองรับขยะมูลฝอย

3.5. การจัดการมูลฝอย 1) พนักงานทำความสะอาดของโครงการจะรวบรวมมูลฝอยทั้งหมดจากห้องพักแต่ละห้อง และจากพื้นที่ส่วนกลางวันละครั้งในช่วงเช้า มูลฝอยเหล่านี้จะถูกรวบรวมใส่ถุงสีดำ จำแนกตามประเภทและมัดปากถุงให้แน่น จากนั้นจะบรรจุใส่ภาชนะรองรับมูลฝอยเพื่อป้องกันการปนเปื้อนหรือการรั่วไหลของน้ำชะขยะจากมูลฝอย	- โครงการจัดให้มีพนักงานทำหน้าที่รวบรวมขยะมูลฝอยจากห้องพักและพื้นที่ส่วนกลาง โดยมีการมัดปากถุงและรวบรวมในภาชนะรองรับขยะภายในห้องพักมูลฝอยเพื่อรอการเก็บขนไปกำจัดต่อไป	-	- ภาคผนวก 7ข เอกสารการชำระค่าเก็บขนมูลฝอย - รูปที่ 21 ถังรองรับขยะมูลฝอยแยกประเภท - รูปที่ 22 ห้องพักขยะมูลฝอย

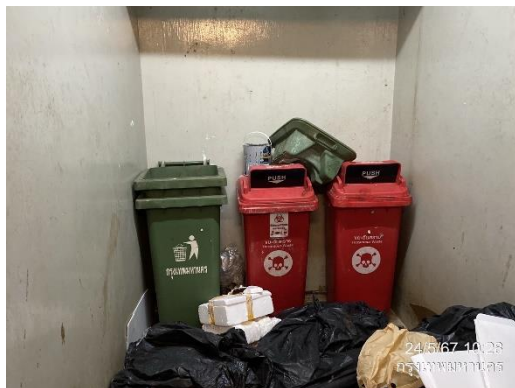
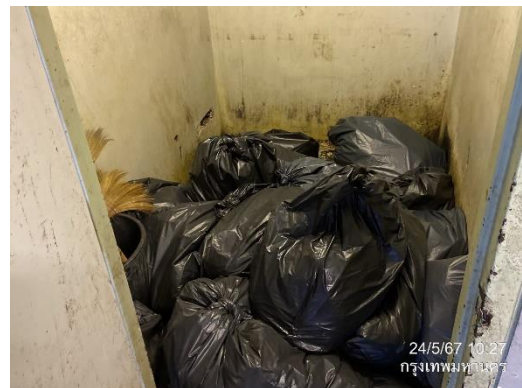
3) จัดให้มีเจ้าหน้าที่เก็บรวบรวมมูลฝอยจากห้องพัก ไปยังห้องพักมูลฝอยรวมของโครงการทุกวัน เพื่อป้องกันขยะมูลฝอยตกค้างในห้องพัก อันจะส่งผลกระทบต่อสุขภาพอนามัยของผู้ใช้บริการโรงแรมได้	- มีเจ้าหน้าที่เก็บรวบรวมมูลฝอยจากห้องพักไปยังห้องพักมูลฝอยรวมของโครงการทุกวัน	-	- รูปที่ 22 ห้องพักขยะมูลฝอย

4) จัดให้มีห้องพักมูลฝอยรวมของอาคาร มีความจุเท่ากับ 12.963 ลบ.ม. ซึ่งแบ่งเป็นห้องพักขยะเปียกมีความจุ 5.811 ลบ.ม. และห้องพักขยะแห้งมีความจุ 7.152 ลบ.ม. ซึ่งสามารถเก็บมูลฝอยที่เกิดขึ้นได้ประมาณ 6 วัน และหมั่นทำความสะอาดอย่างน้อยสัปดาห์ละครั้งโดยใช้น้ำยาฆ่าเชื้อ	- โครงการได้จัดให้มีห้องพักมูลฝอยรวม โดยแบ่งเป็นห้องพักมูลฝอยเปียกและห้องพักมูลฝอยแห้ง	-	- รูปที่ 22 ห้องพักขยะมูลฝอย

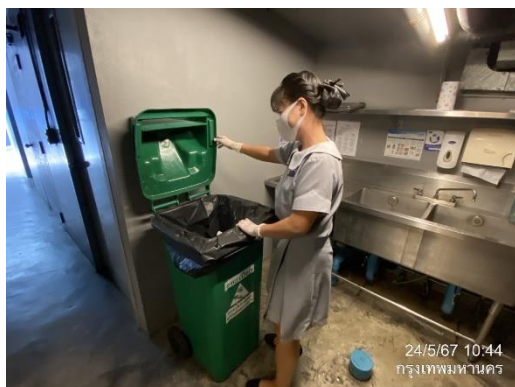
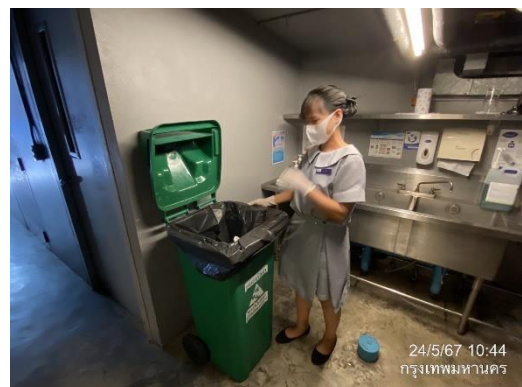
5) จัดให้มีพนักงานเก็บขนมูลฝอยของโครงการ เข้ารับการฝึกอบรมการจัดเก็บมูลฝอยอย่างถูกหลักสุขาภิบาล ก่อนเริ่มปฏิบัติงานเมื่อโครงการเปิดดำเนินการ	- พนักงานเก็บรวบรวมมูลฝอยของโครงการได้รับการฝึกอบรมการจัดเก็บมูลฝอยตามแนวทางการดำเนินการของกระทรวงสาธารณสุข	-	- รูปที่ 23 พนักงานเก็บรวบรวมมูลฝอย

7) จัดให้มีอุปกรณ์ป้องกันอันตรายส่วนบุคคลสำหรับพนักงานเก็บขนมูลฝอยของโครงการ ได้แก่ ผ้ากันเปื้อน ผ้าปิดปาก-จมูก ถุงมือยางหนา และรองเท้ายาง โดยจะต้องมีกฎระเบียบบังคับอย่างเข้มงวดให้พนักงานเก็บขนมูลฝอยของโครงการสวมใส่อุปกรณ์ป้องกันอันตรายส่วนบุคคลที่โครงการได้จัดให้	- จัดเตรียมอุปกรณ์ป้องกันอันตรายส่วนบุคคลสำหรับพนักงานเก็บขนมูลฝอยตามแนวทางการดำเนินการของกระทรวงสาธารณสุข	-	- รูปที่ 23 พนักงานเก็บรวบรวมมูลฝอย

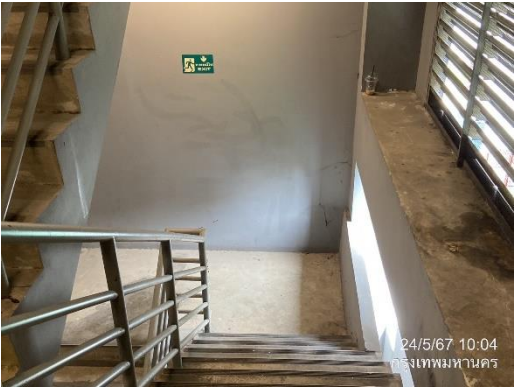
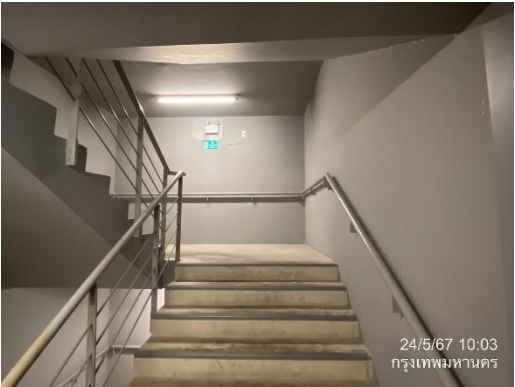
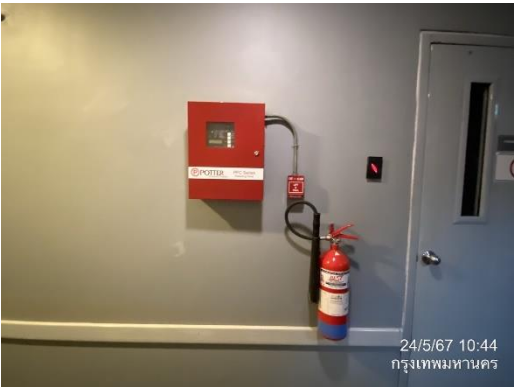
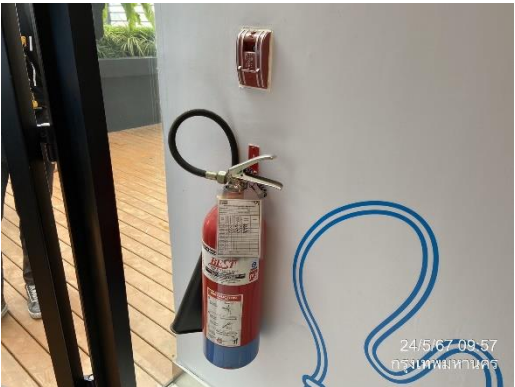
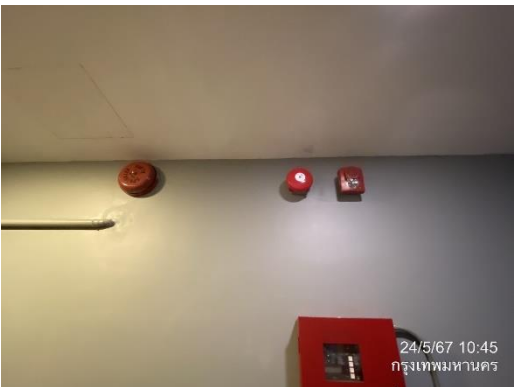
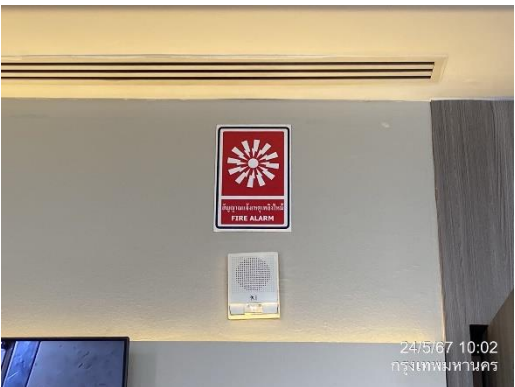
<p>24/5/67 10:02 กรุงเทพมหานคร</p>
ระบบเตือนภัย	
รูปที่ 24 อุปกรณ์ป้องกันและระงับอัคคีภัย

3.8. อาชีวอนามัย และความปลอดภัย/การป้องกันอัคคีภัย 1) จัดให้มีอุปกรณ์ป้องกันอัคคีภัยเป็นไปตามกฎกระทรวงฉบับที่ 33 (พ.ศ. 2535) ออกตามความ พรบ. ควบคุมอาคาร 2522 ประกอบด้วย - ระบบสัญญาณเตือนภัย ประกอบด้วย แผงควบคุมระบบสัญญาณแจ้งเหตุเพลิงไหม้ เครื่องตรวจจับความร้อน เครื่องตรวจจับควัน และอุปกรณ์ส่งสัญญาณแจ้งเหตุอัคคีภัย ผังติดตั้งสัญญาณแจ้งเหตุเพลิงไหม้ - ระบบป้องกันอัคคีภัย/ผจญเพลิง ประกอบด้วย ระบบหัวกระจายน้ำดับเพลิง ระบบท่อน้ำดับเพลิง หัวรับน้ำดับเพลิง ระบบน้ำสำรองดับเพลิง ตู้เก็บสายฉีดน้ำดับเพลิง ถังดับเพลิง และทางหนีไฟตาม พรบ. ควบคุมอาคาร และกฎหมาย/ข้อบังคับอื่นๆ ที่เกี่ยวข้อง โดยอุปกรณ์/เครื่องมือในระบบดังกล่าวต้องได้รับการออกแบบและติดตั้งให้มีประสิทธิภาพการทำงาน ตามมาตรฐานที่เป็นที่ยอมรับ	- ทางโครงการได้จัดให้มีอุปกรณ์ป้องกันอัคคีภัย ระบบสัญญาณเตือนภัยเป็นไปตามกฎหมายกำหนด - มีเจ้าหน้าที่รับผิดชอบในการดูแลตรวจสอบการทำงานอุปกรณ์ป้องกันอัคคีภัยเป็นประจำ เพื่อให้ระบบสามารถทำงานได้อย่างมีประสิทธิภาพ		- รูปที่ 24 อุปกรณ์ป้องกันและระงับ อัคคีภัย - ภาคผนวก 10ข บันทึกการตรวจสอบ อุปกรณ์ป้องกันและระงับอัคคีภัย
